PROGRAM PRAC KONSERWATORSKICH CARITAS ul. SAMBORA 28 W PELPLINIE

1.1 **Przedmiotem niniejszego opracowania jest wskazanie wytycznych konserwatorskich do wykonania renowacji elewacji budynku.**

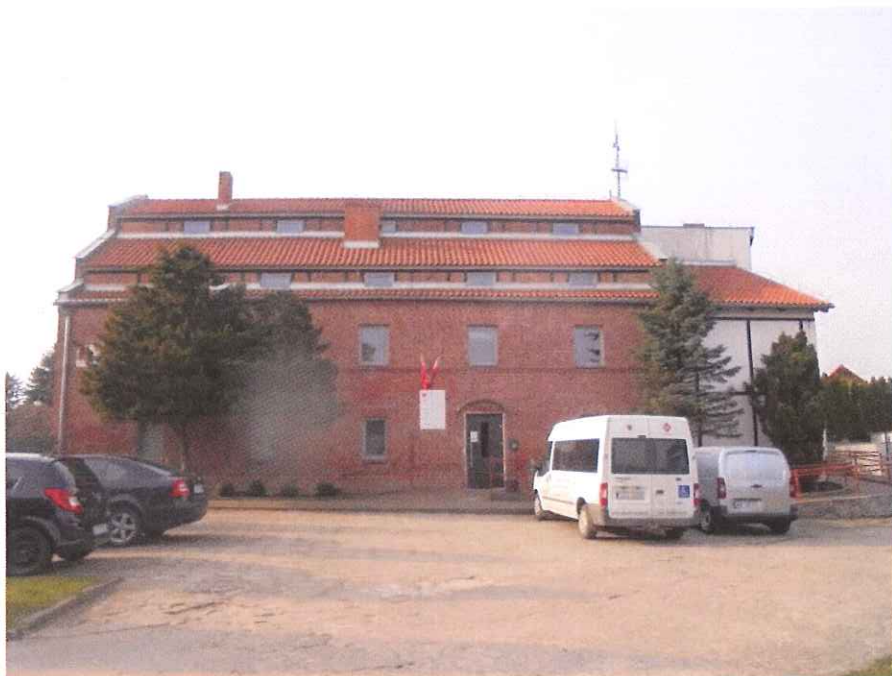
1. Elewacja północna z widoczną współczesną dobudówką

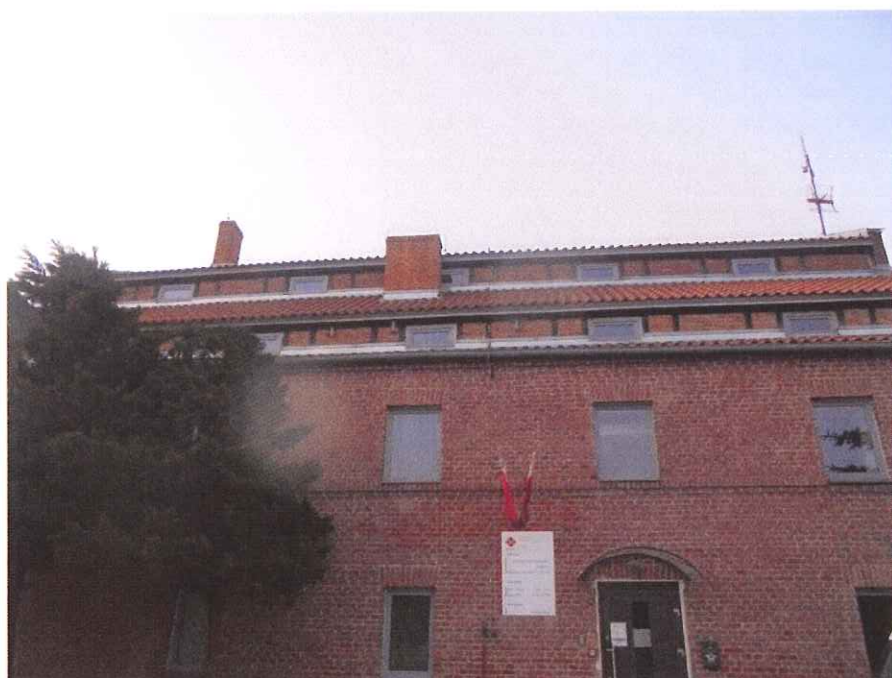
2. Elewacja północna – współczesna ahistoryczna stolarka okienna i drzwiowa.
Użytkowe poddasze o konstrukcji ryglowej.

Zaleca się przeprowadzenie II etapu prac mających na celu poprawę estetyki obiektu. W tym: wymianę stolarki okiennej – zamianę istniejących okien na okna drewniane z podziałami w kolorystyce nawiązującej do historycznych wzorców. Analogicznie – wymienić stolarkę drzwiową na drewnianą – wzorowaną na historycznej.

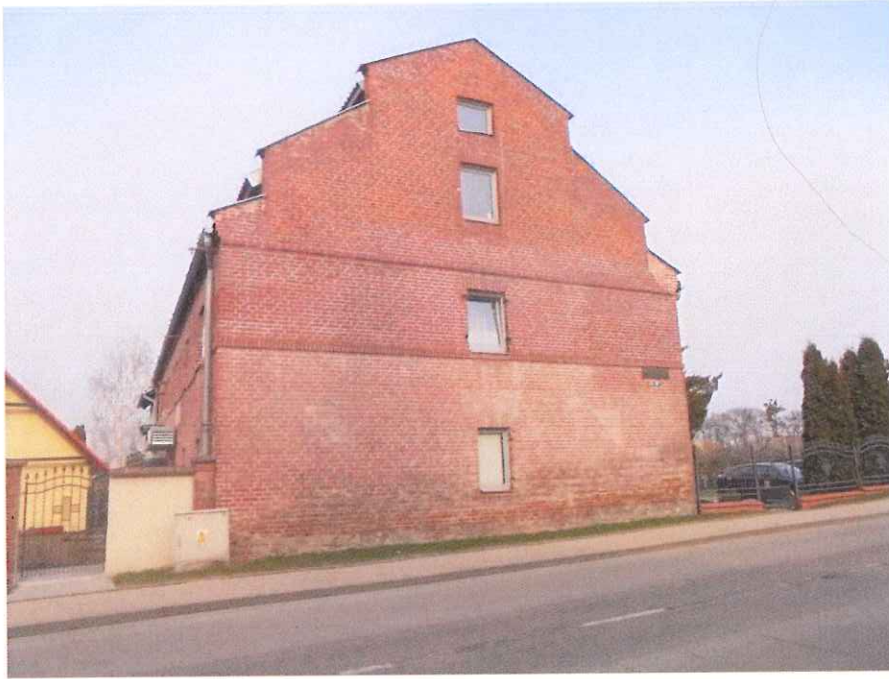
3. Elewacja wschodnia. Widoczne zniszczenia lica ceglanego, przemurowania, obtłuczenia.

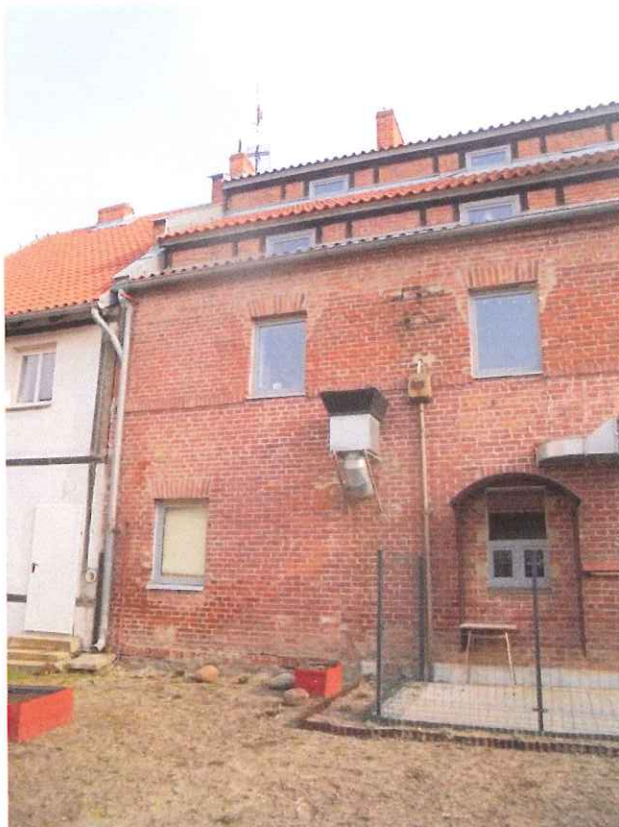
4. Elewacja południowa, narożnik zachodni. Widoczne fragmenty kamiennego cokołu, Zniszczenie lica ceglanego, współczesne instalacje. Współczesna stolarka okienna.

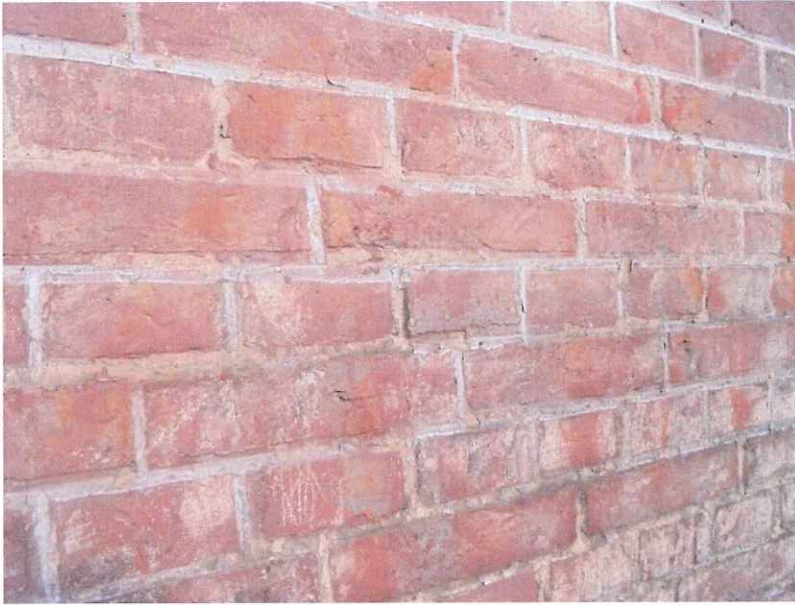
5. Lico muru ceglanego – stan cegły, spoin , ślady przemalowań i napraw.

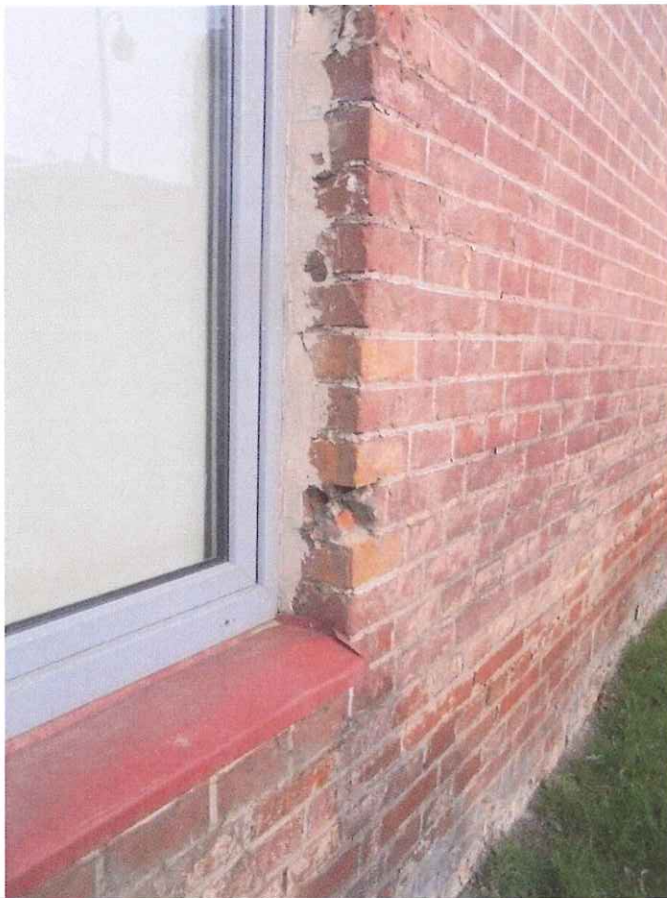
6. Osadzenie współczesnych okien. Cementowe zaprawy, mechaniczne uszkodzenia cegieł, parapety z blachy powlekanej. Brak opaski żwirowej.

Wokół murów obwiedniowych, na szerokości około 50 cm, należy wymienić grunt na przepuszczalny (piasek gruby, żwir) i na nim wykonać paroprzepuszczalną opaskę z granitowej kostki lub żwiru. Grunt pod opaską żwirową należy wyprofilować ze spadkiem od budynku wynoszącym około 3%. Opaskę ograniczyć krawężnikiem. Przepuszczalny grunt i opaska spowodują parowanie nadmiaru wody, wilgoci przed matą bentonitową.

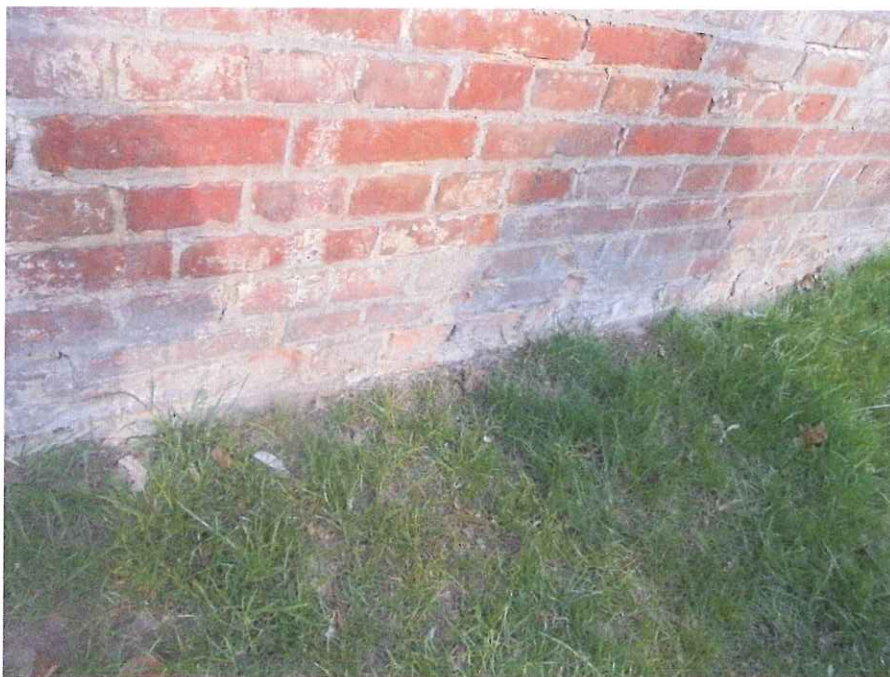
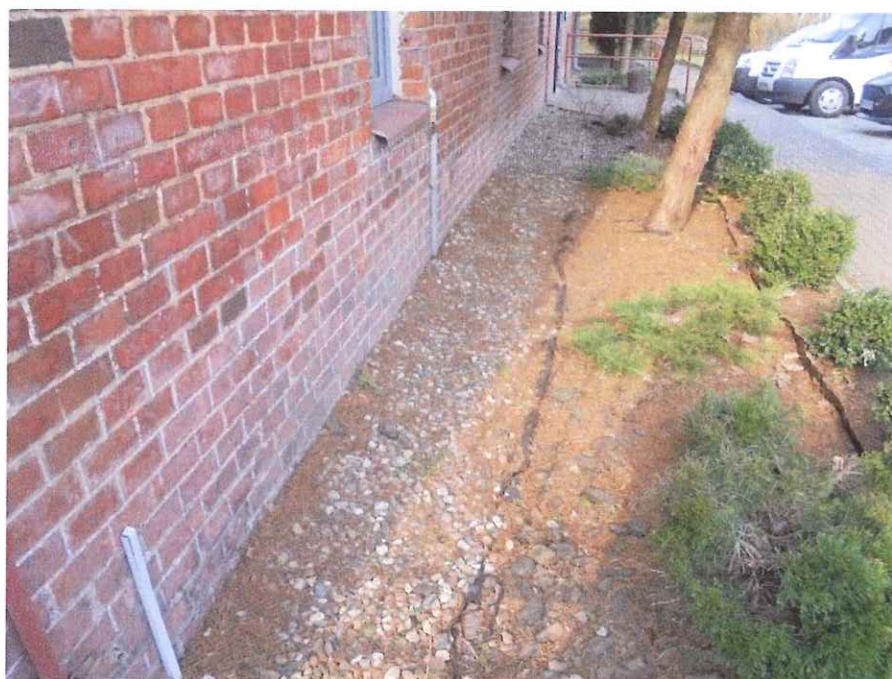
7.8 , Stan muru ceglanego. Znacznie podniesiony poziom gruntu w stosunku do poziomu pierwotnego. Opaska żwirowa przerośnięta roślinnością i pokryta humusem.

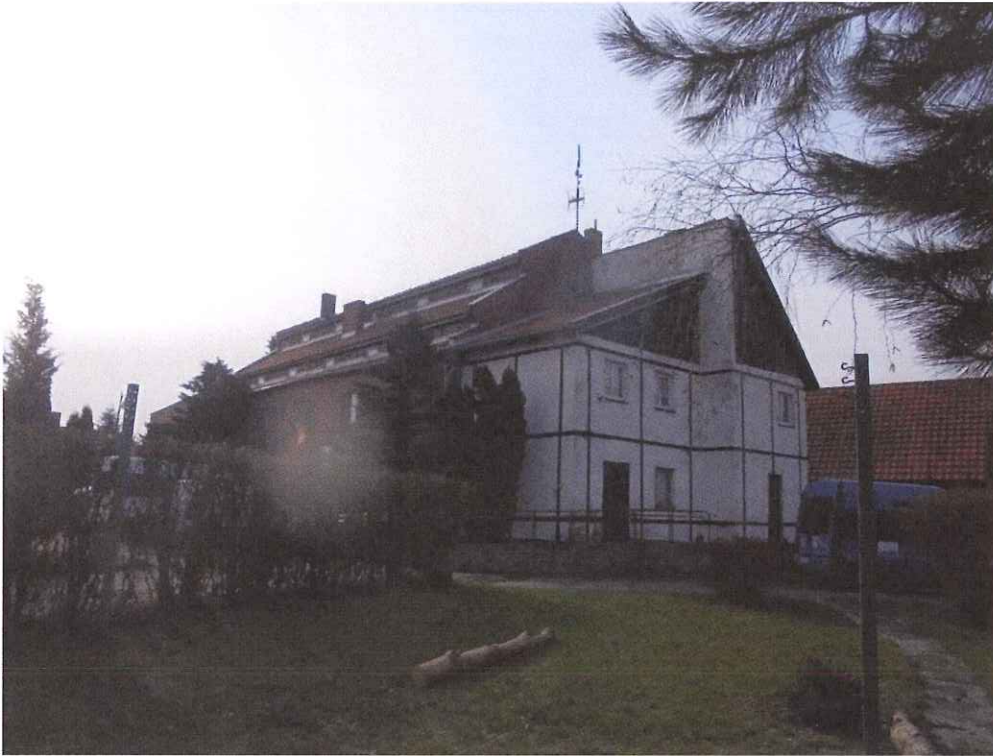
9. XX wiecna dobudówka- widok od zachodu

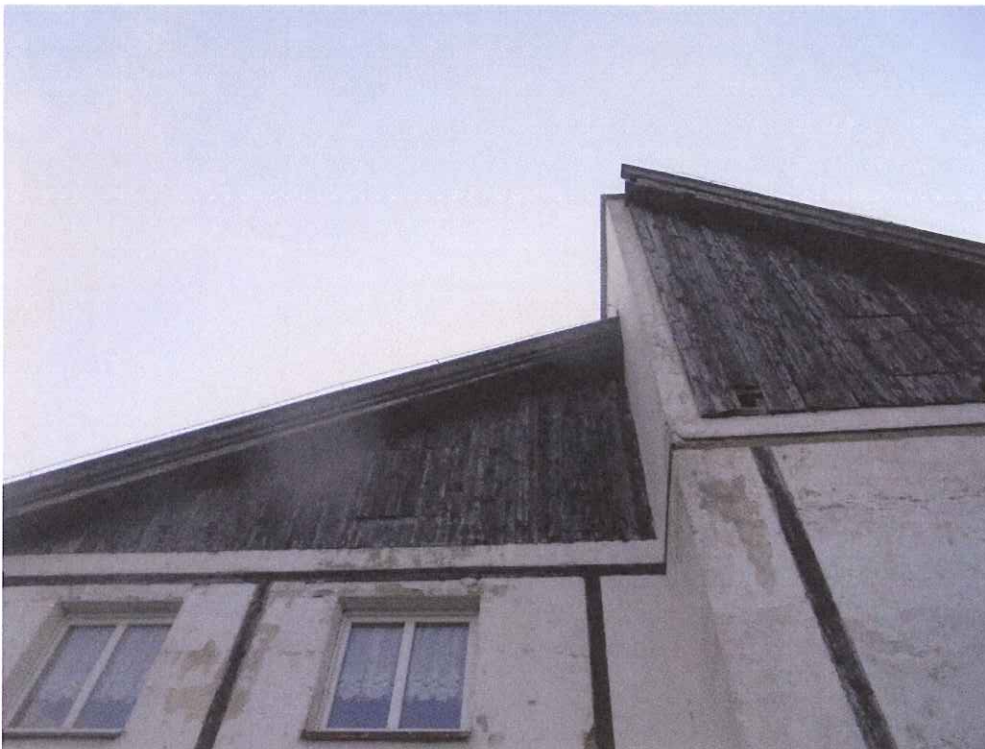
10. Szczyt poddasza oszalowany deskami .

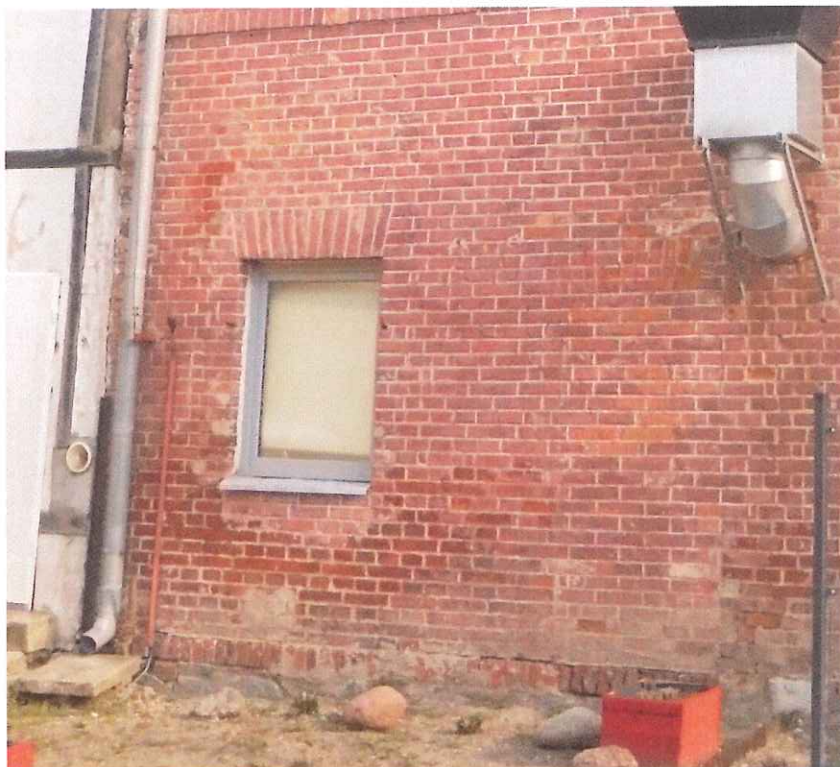
11. Ściana południowa – stan lica ceglanego, ubytki w murze fundamentowym, i zniszczenia elewacji współczesnej dobudówki.

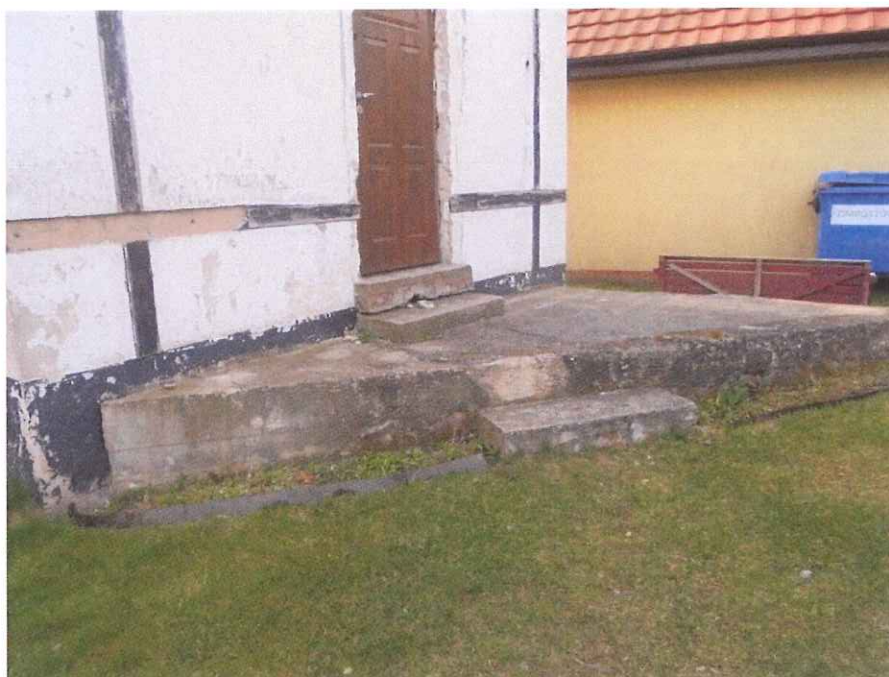
12. Elewacja zachodnia współczesnej dobudówki. Okładzina elewacyjna – płyty cementowe, ubytki drewna – imitacji ryglówki, zniszczenia tynku, współczesna stolarka drzwiowa, betonowe schody wejściowe.

Zaleca się naprawić betonowe schody zewnętrzne przy współczesnej dobudówce lub w miejsce betonowych schodów zewnętrznych wykonać nowe.

<p>Foto</p>	<p>Zalecenia</p>
  <p style="text-align: center;">Elewacja zachodnia</p>	<p>Zakres prac remontowych dla współczesnej dobudówki;</p> <ol style="list-style-type: none"> 1. Fundament – wykonać odkrywki, uzupełnić ubytki materiału, wykonać izolację pionową 2. Ściany- lico zewnętrzne oczyścić zdejmując deskowanie imitujące konstrukcję ryglową, usunąć okładziny z płyt cementowych, oczyścić partie tynkowane z odspajającej się farby. Wyrównać ubytki stosując zaprawę tynkarską o parametrach zbliżonych do istniejącej. <p>Elewację pomalować dwukrotnie na uprzednio zagruntowane podłoże.</p> <p>Wykonać próby koloru na przygotowanym podłożu.</p> <ol style="list-style-type: none"> 3. Dach- pokrycie- sprawdzić szczelność pokrycia. Występujące uszkodzenia naprawić. Odprowadzanie wód opadowych – sprawdzić pasy nadrynnowe i rury spustowe – nieszczelności naprawić. Odprowadzenie wód utrzymać korytami odpływowymi – ułożyć koryta minimum 50 cm długości i ze spadkiem 2% od obiektu. Obniżyć poziom gruntu – zdejmując warstwę murawy i humusu. Wzdłuż ścian wykonać opaskę zwirowa ze spadkiem 2% od budynku. Szalunek szczytu zakonserwować, odnowić kolor. 4. Stolarka okienna – docelowo wymienić stolarkę okienną – ujednolicić materiał, podziały i kolorystykę. 5. Stolarka drzwiowa – docelowo wymienić stolarkę drzwiową na drewnianą, płycinową – ujednolicić formę i kolorystykę. 6. Schody zewnętrzne – wyremontować bądź wykonać nowe z użyciem granitu. <p>Kolorystyka drewno – Tikurilla Valti Color 1629</p> <p>Farba elewacyjna -farbę samoczyszcząca, paroprzepuszczalną odporną na porostanie alg i grzybów, odporną na działanie agresywnego środowiska atmosferycznego, hydrofobową, silikonową np. farbę firmy <u>WEBER</u>, w kolorze jasnego piasku.</p>
