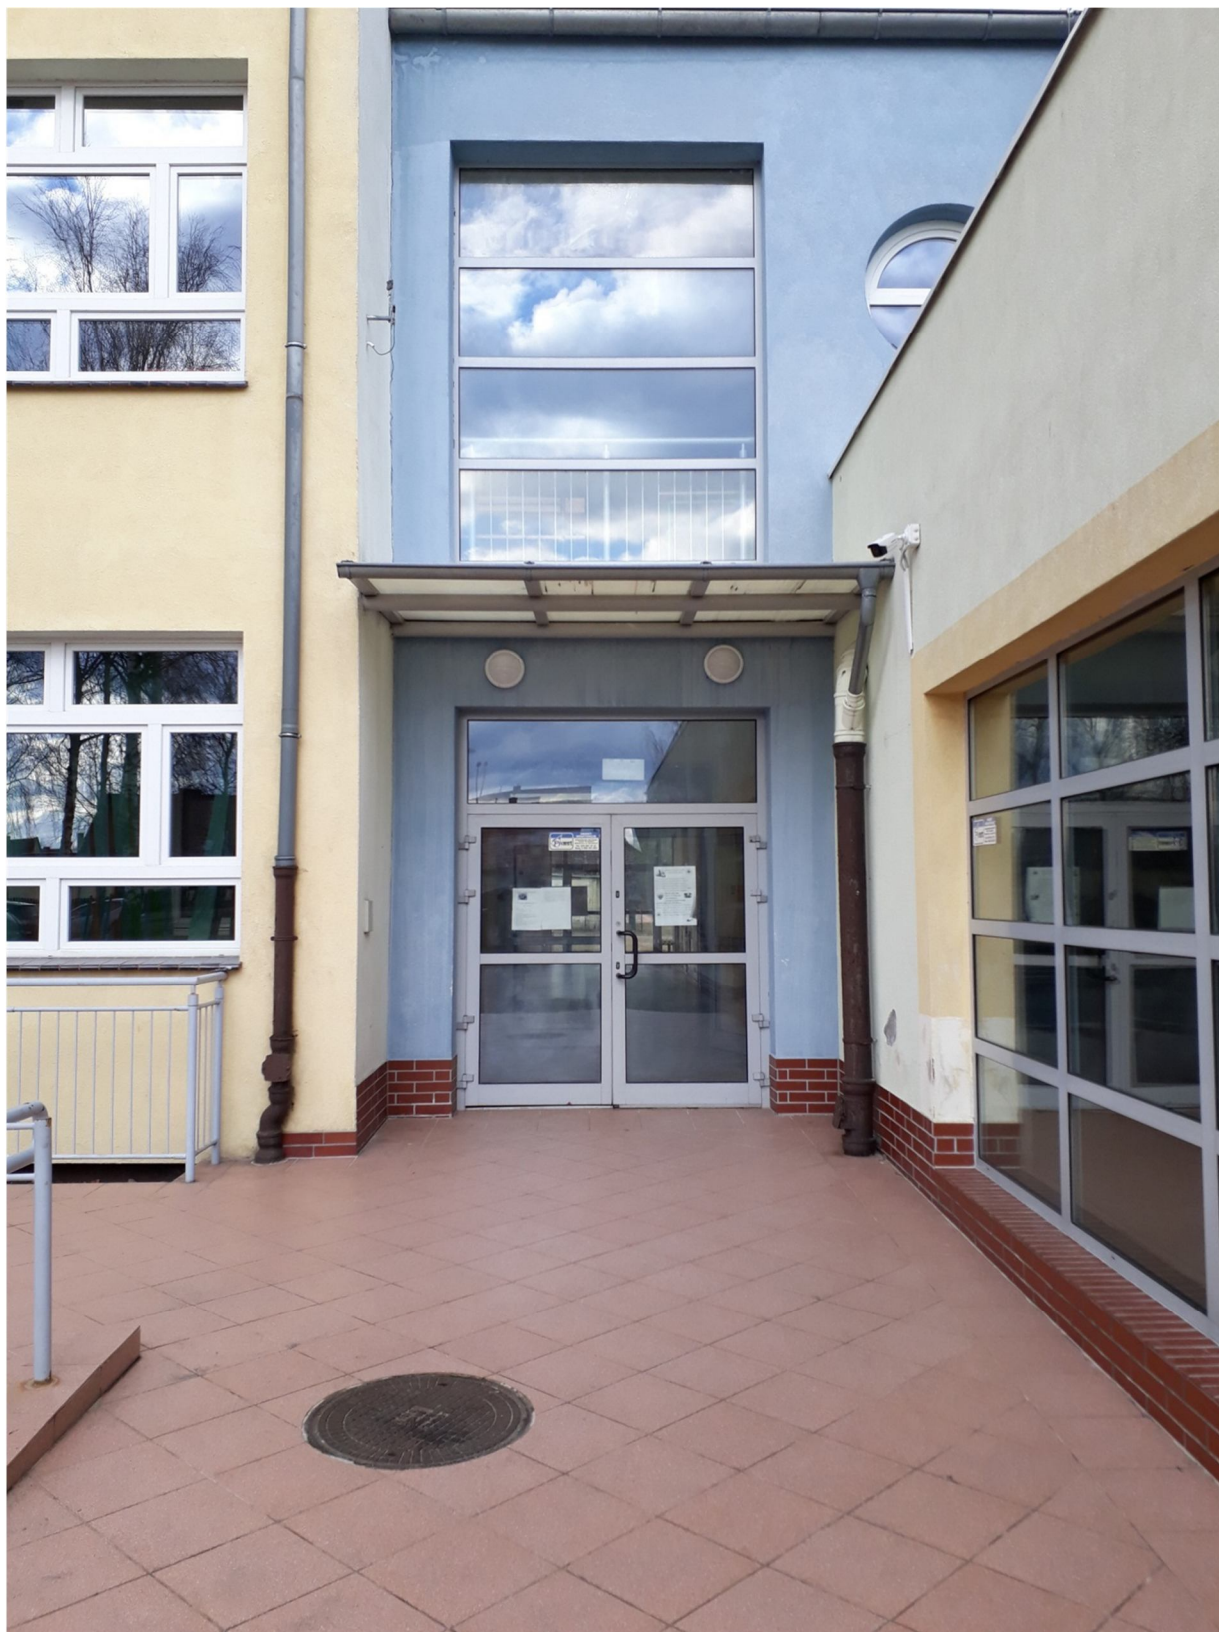
**Zdjęcie nr 5 – Widok na strefę wejściową do budynku D.  
Po prawej przeciekająca rura spustowa do naprawy. Naprawa ma na celu usunięcie powstających zacieków na  
wyprawie tynkarskiej i płytkach klinkierowych.**

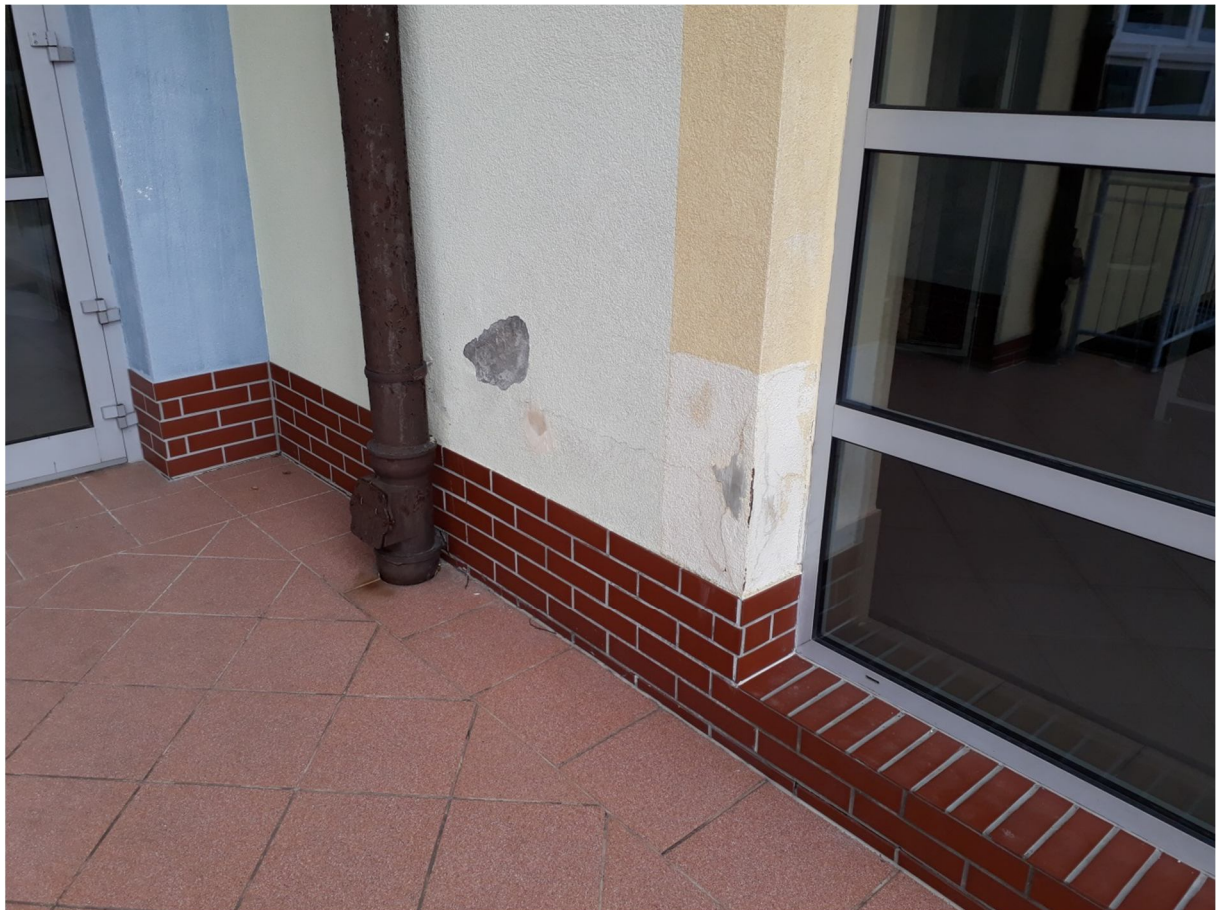
**Zdjęcie nr 6 – Widok na ubytki w wyprawie tynkarskiej.  
Rurę spustową w kolorze brązowym należy oczyścić i pomalować zgodnie z projektem.**

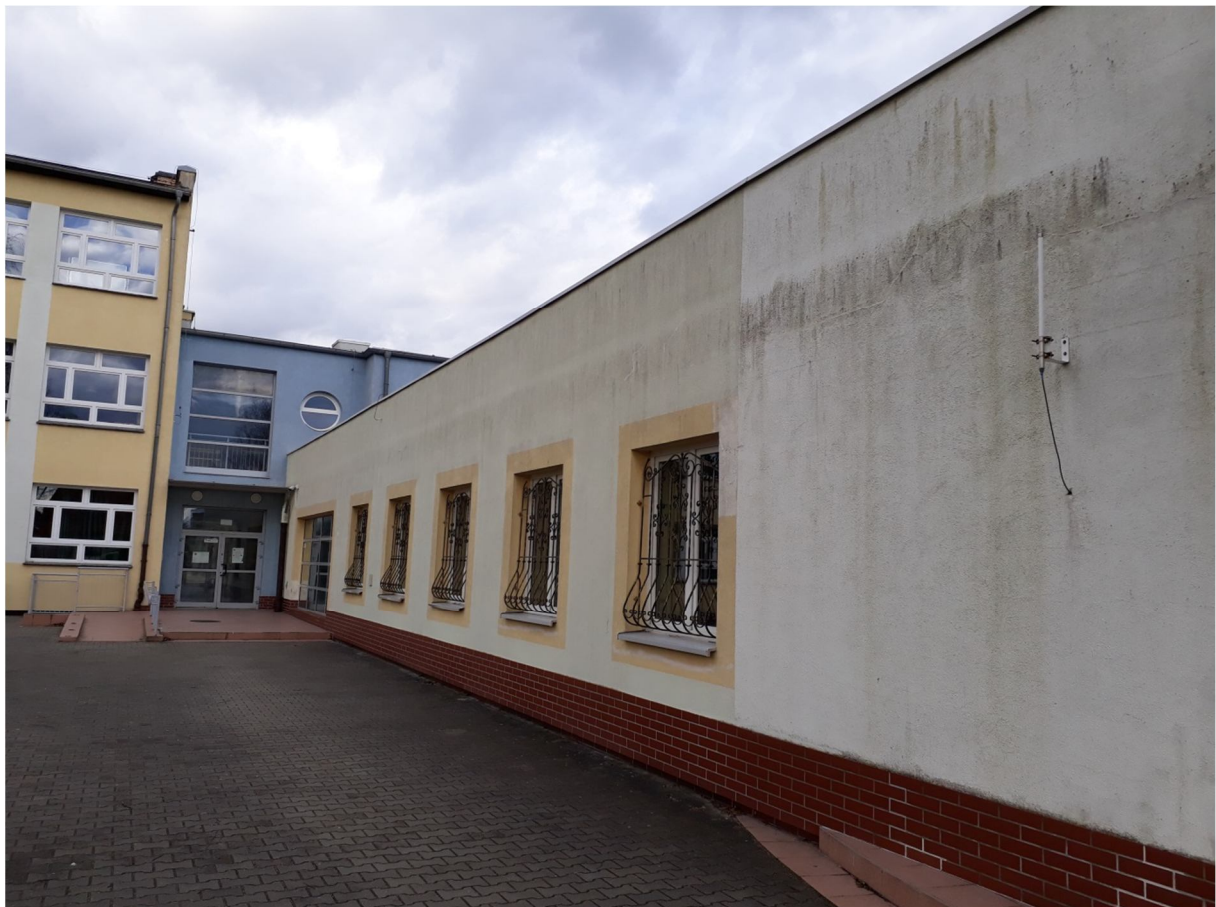
**Zdjęcie nr 7 – Widok na elewację zachodnią budynku D. Widoczne ubytki w wyprawie tynkarskiej.**

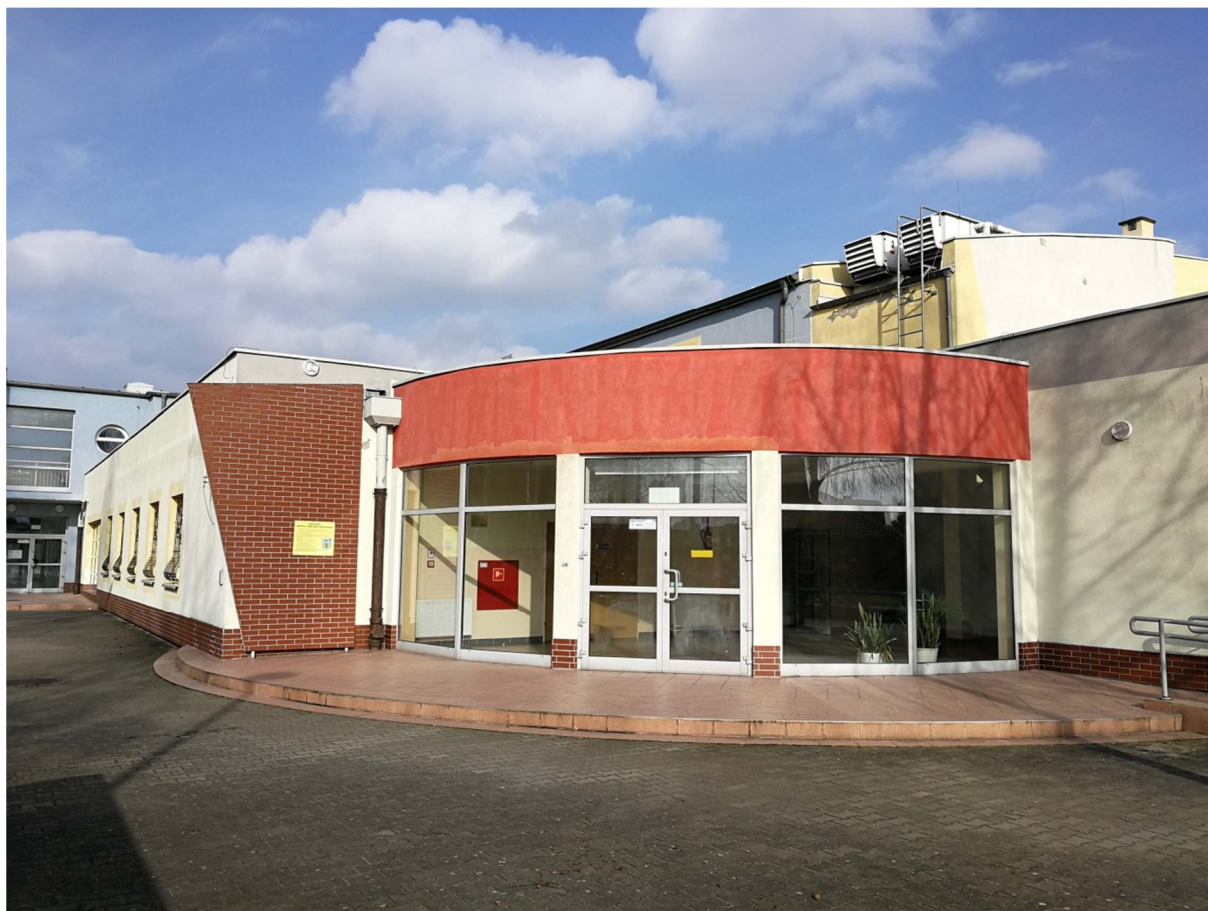
**Zdjęcie nr 8 – Widok na półokrągłą strefę wejściową do budynku D.  
Widoczne ubytki w wyprawie tynkarskiej i powłoce malarskiej m.in. rury spustowej.**

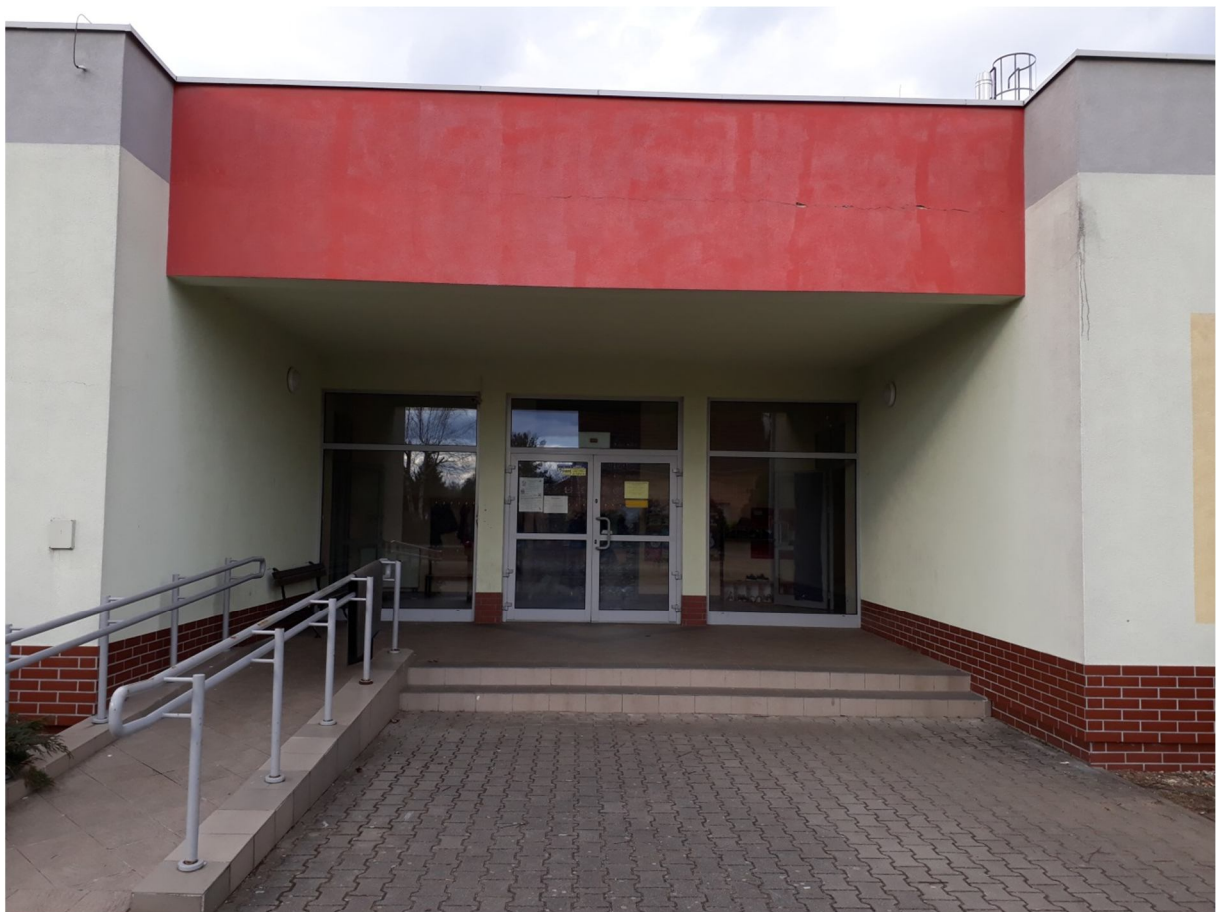
**Zdjęcie nr 11 – Widok na frontową strefę wejściową do budynku D. Widoczne spękania muru do naprawy.**

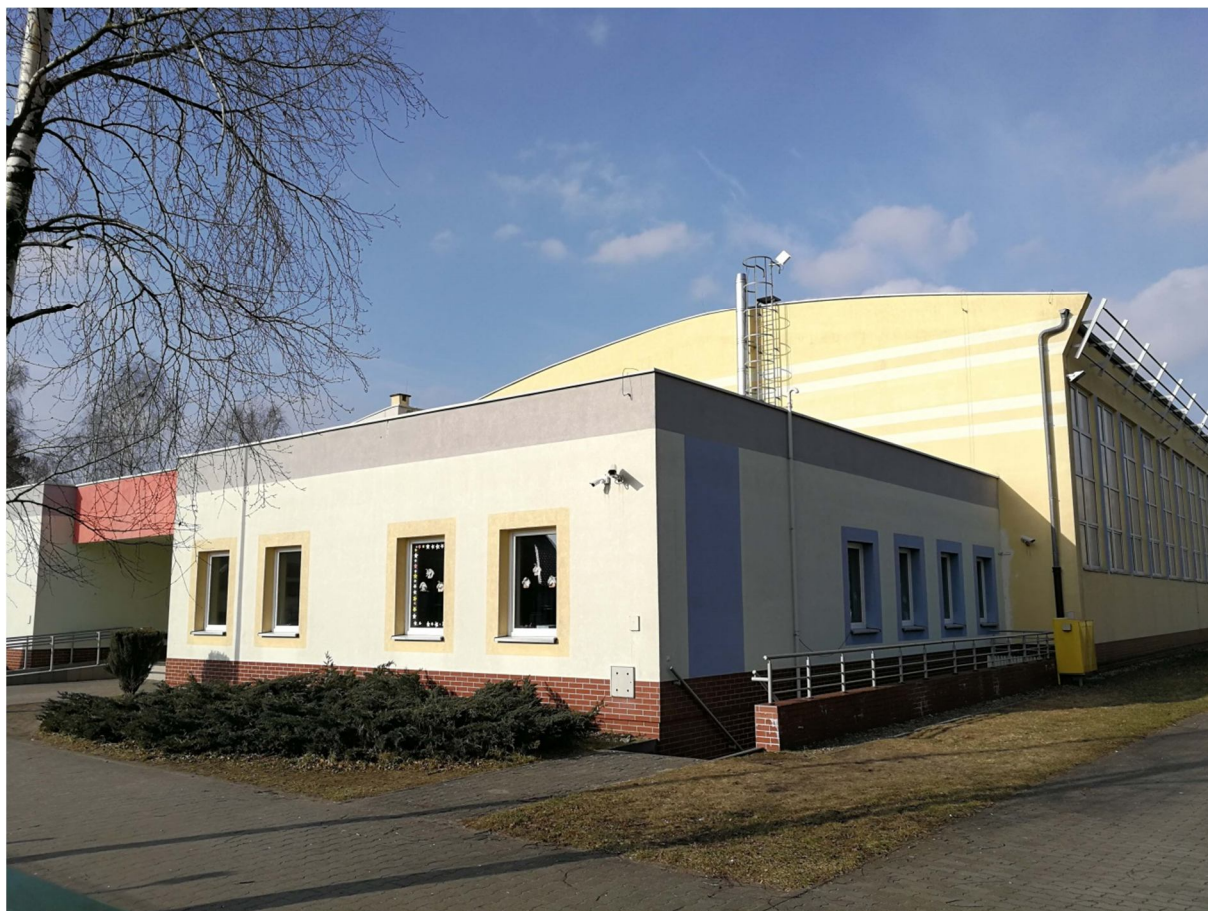
**Zdjęcie nr 12 – Widok na narożnik południowo-wschodni budynku D.  
Widoczne na pierwszym planie wykwyty na płytce klinkierowej murku (przewidziane do usunięcia).**

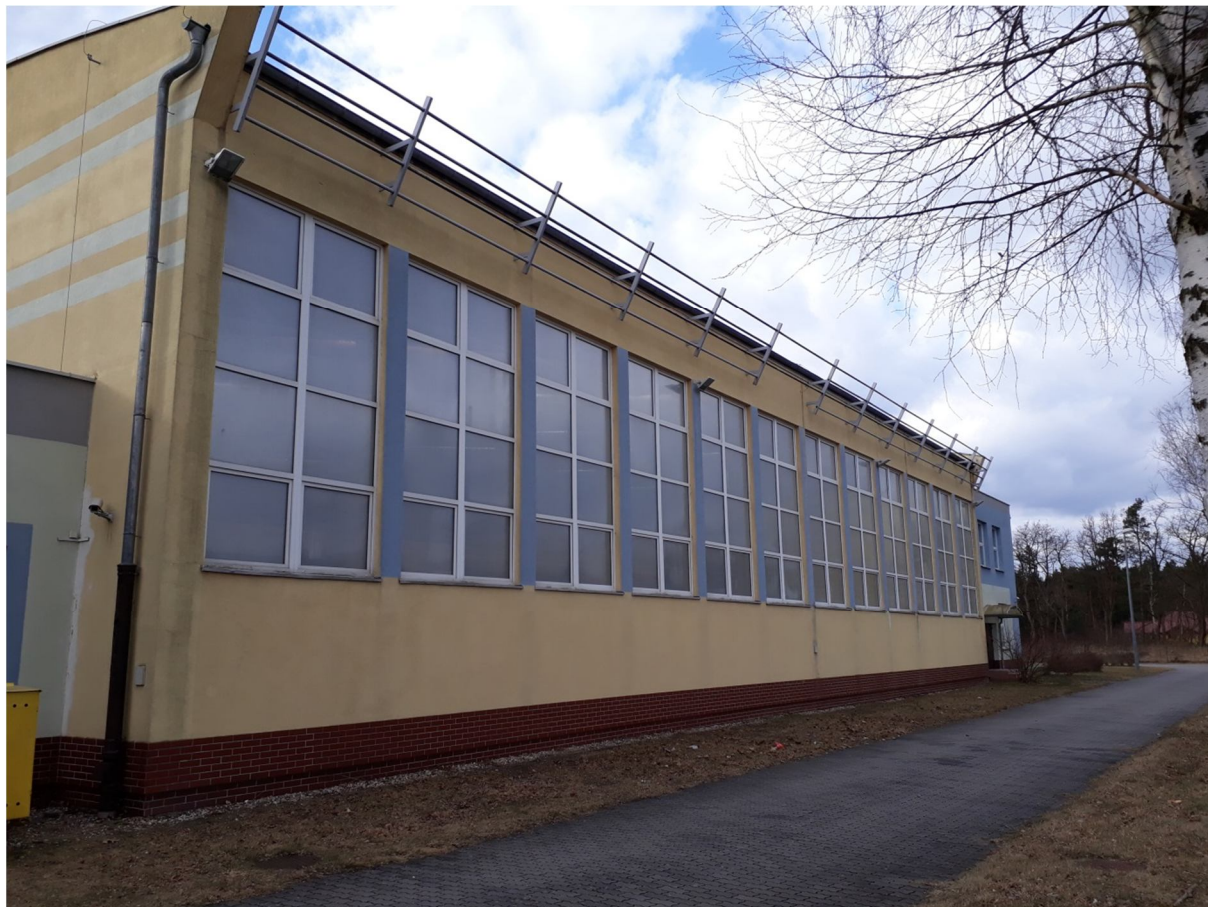
**Zdjęcie nr 13 – Widok na elewację wschodnią budynku D. Widoczny brak elementów stalowych przy okapie.**

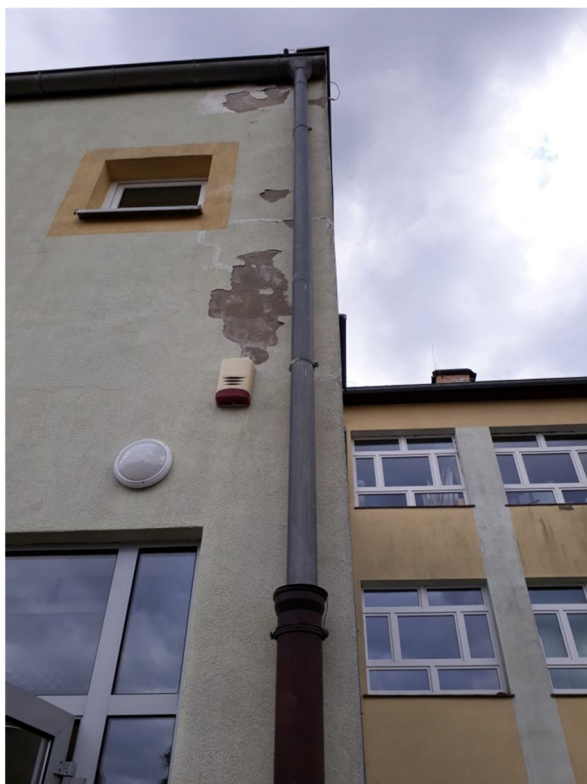
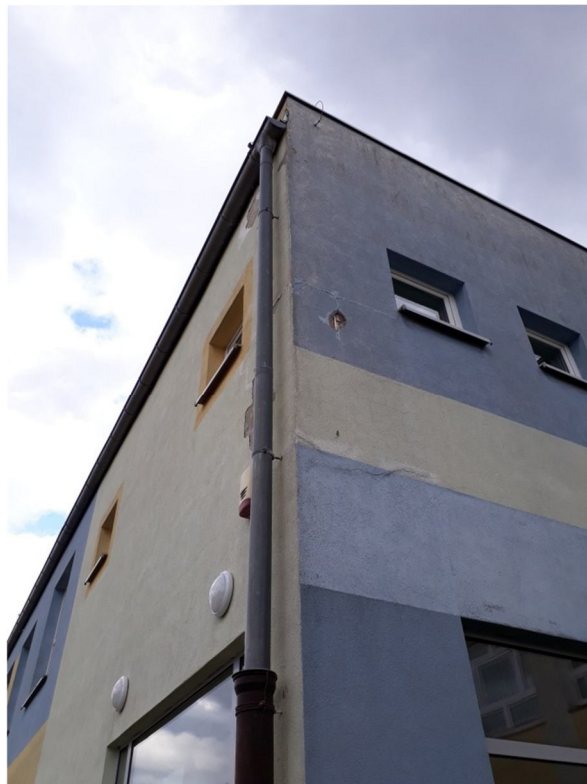
**Zdjęcie nr 18 i 19 – Widok na narożnik budynku D, przy tylnej strefie wejściowej.  
Widoczne uszkodzenia tynku przewidziane do naprawy.**

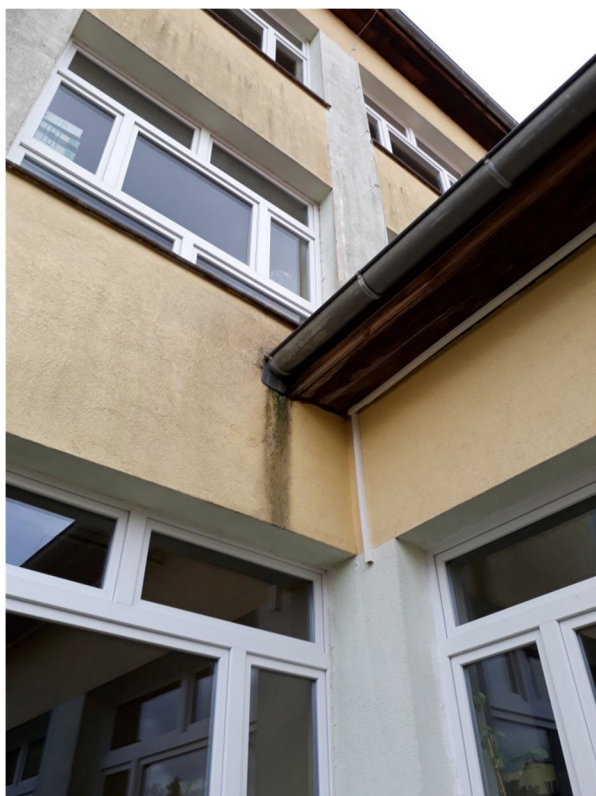
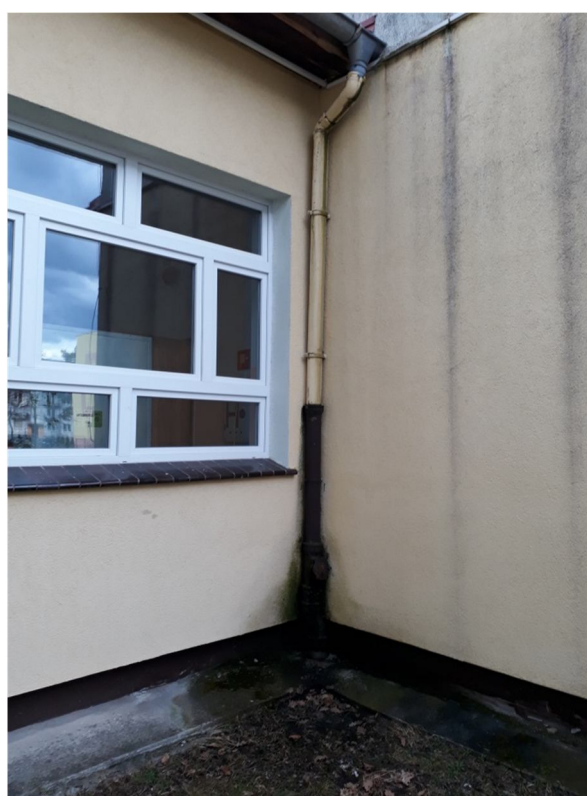
**Zdjęcie nr 20 i 21 – Widok na narożnik budynku A i B. Widoczne nieszczelności rynny i rury spustowej do naprawy.  
Rura spustowa po prawej do wymiany na stalową w kolorze rynny.**

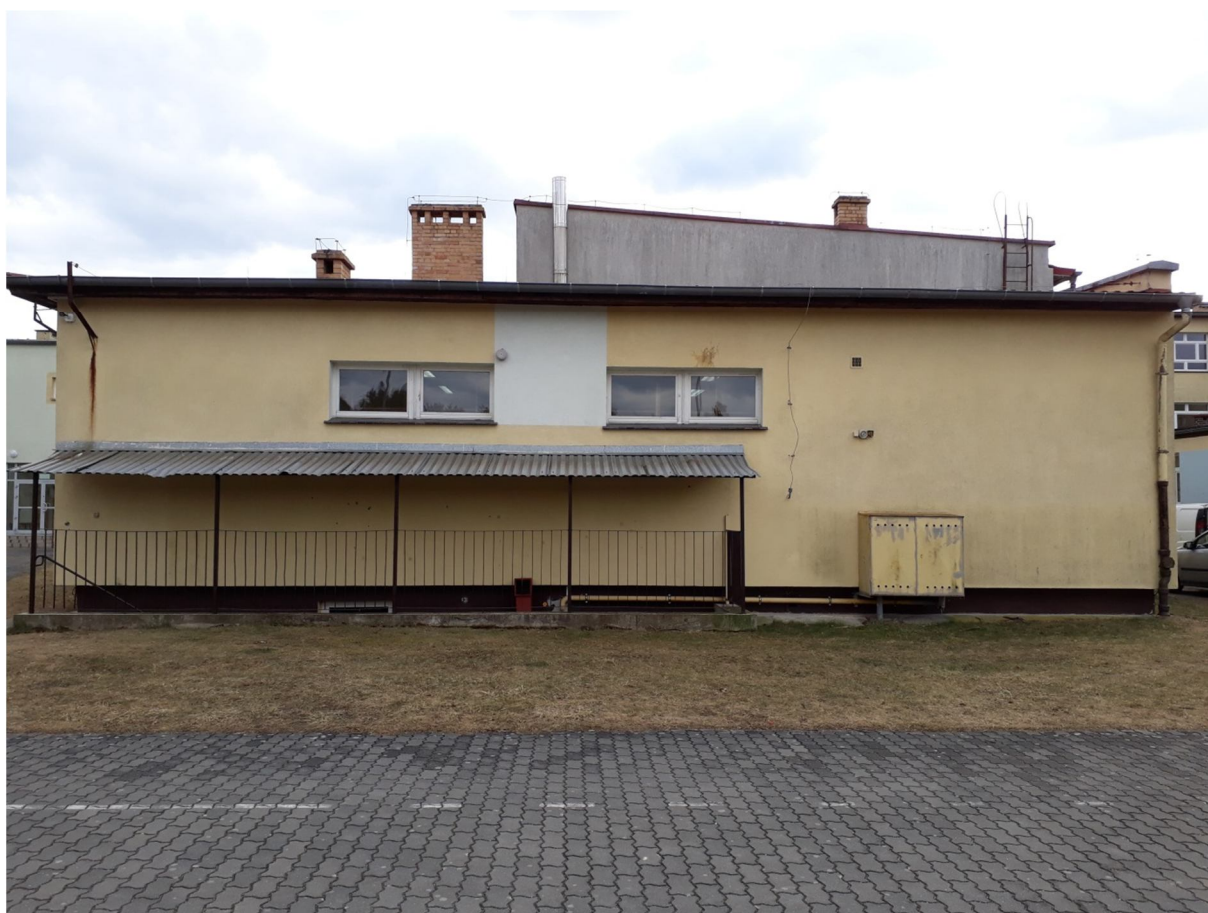
**Zdjęcie nr 23 – Widok na elewację północną budynku B.**  
**Widoczny na pierwszym planie daszek zejścia do piwnicy, przewiduje się wymianę jego pokrycia na nowe.**

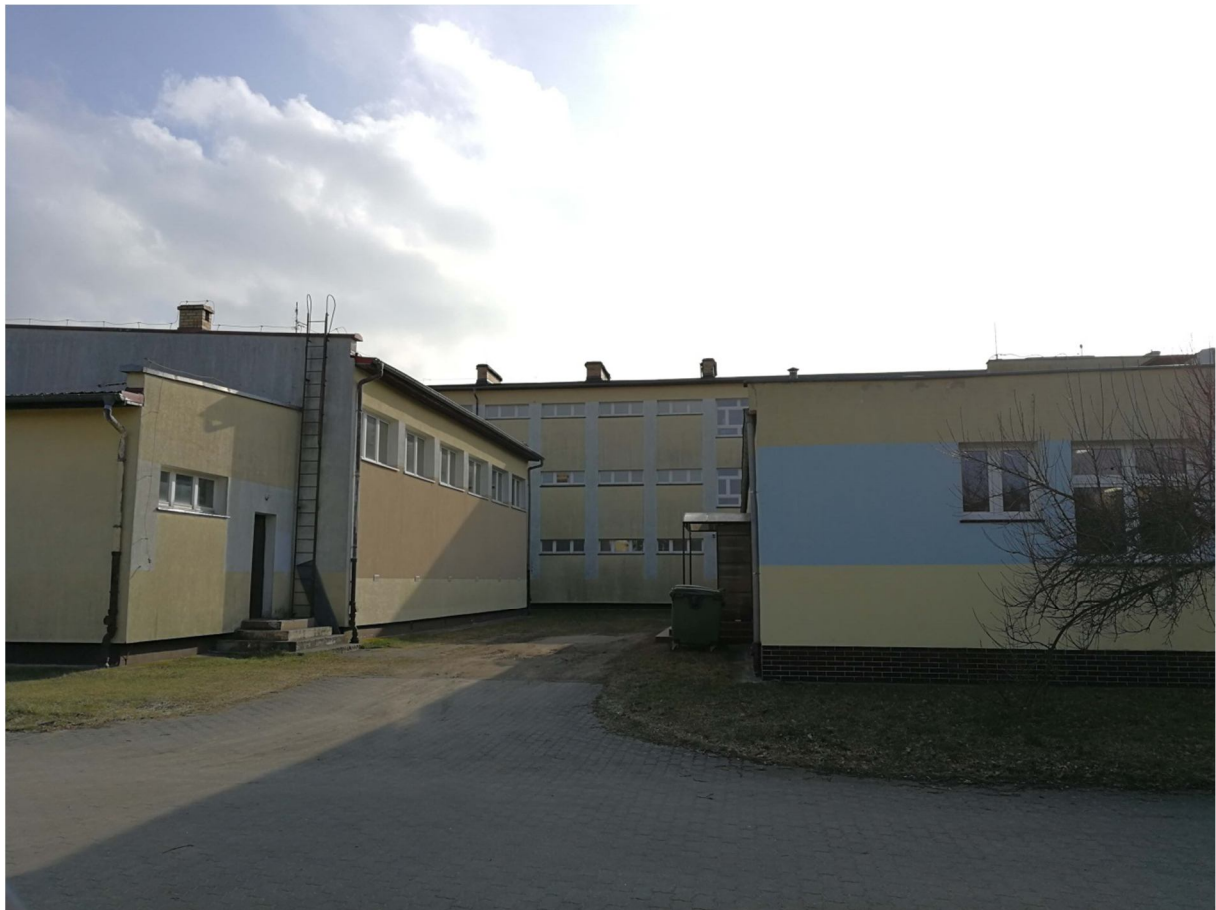
**Zdjęcie nr 24 – Widok na przestrzeń pomiędzy budynkiem B i C. Po lewej widać schody do budynku B, przewiduje się wymianę ich nawierzchni. Obok schodów drabina do pomalowania na kolor szary jasny.**

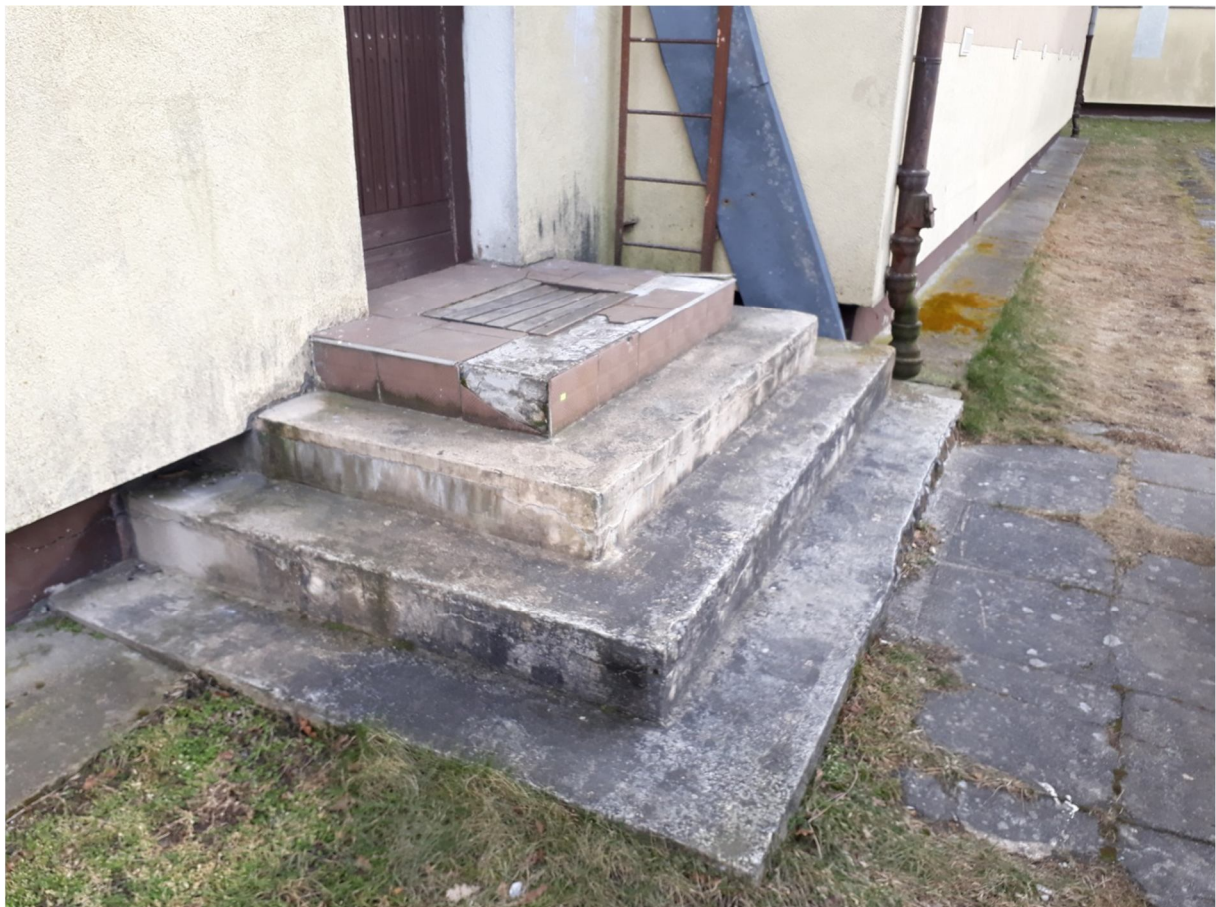
**Zdjęcie nr 25 – Widok na schody do budynku B, przewiduje się wykonanie nowej nawierzchni z płytek ceramicznych.**

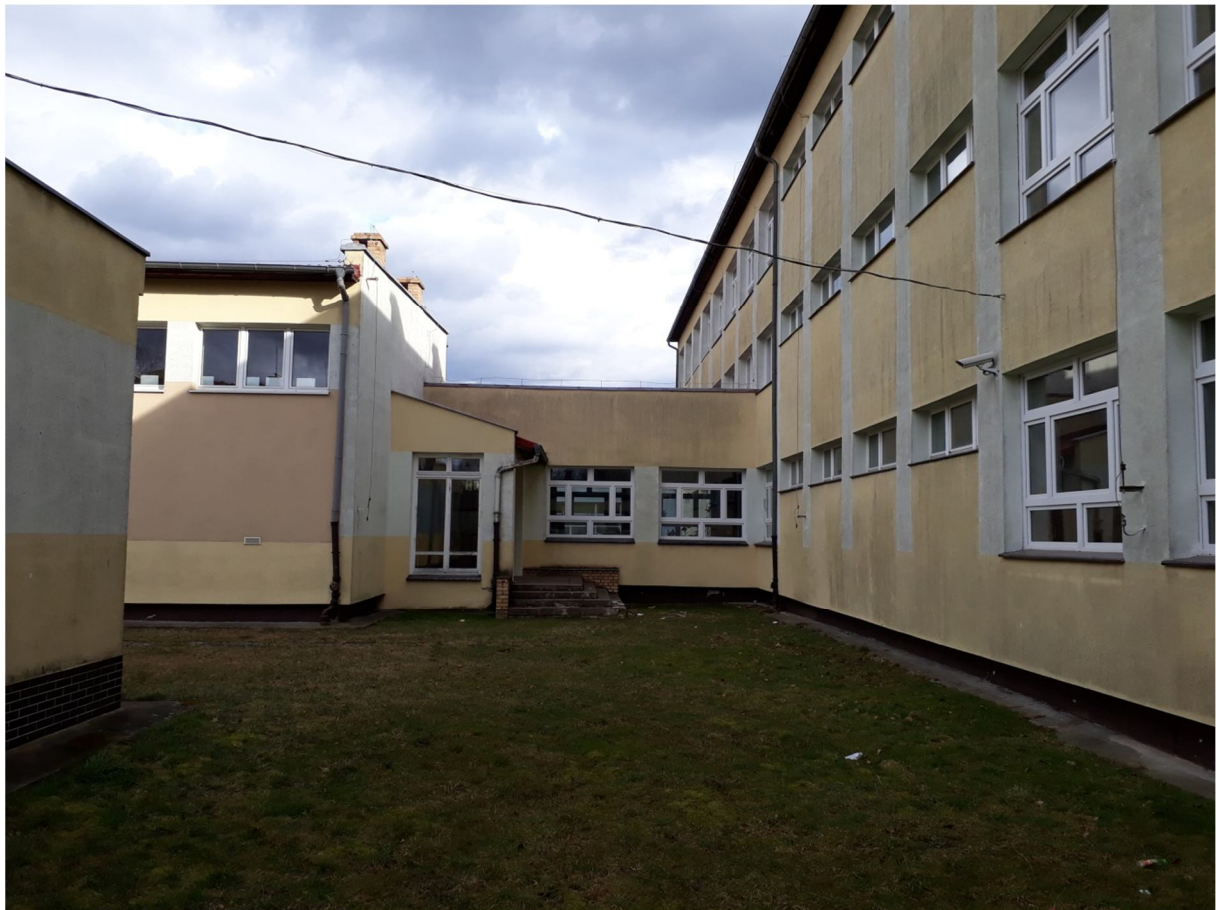
**Zdjęcie nr 26 – Widok na łącznik pomiędzy budynkiem A i B.  
Widoczne schody do budynku B, przewiduje się wykonanie na nich nowej nawierzchni z płytek ceramicznych.**

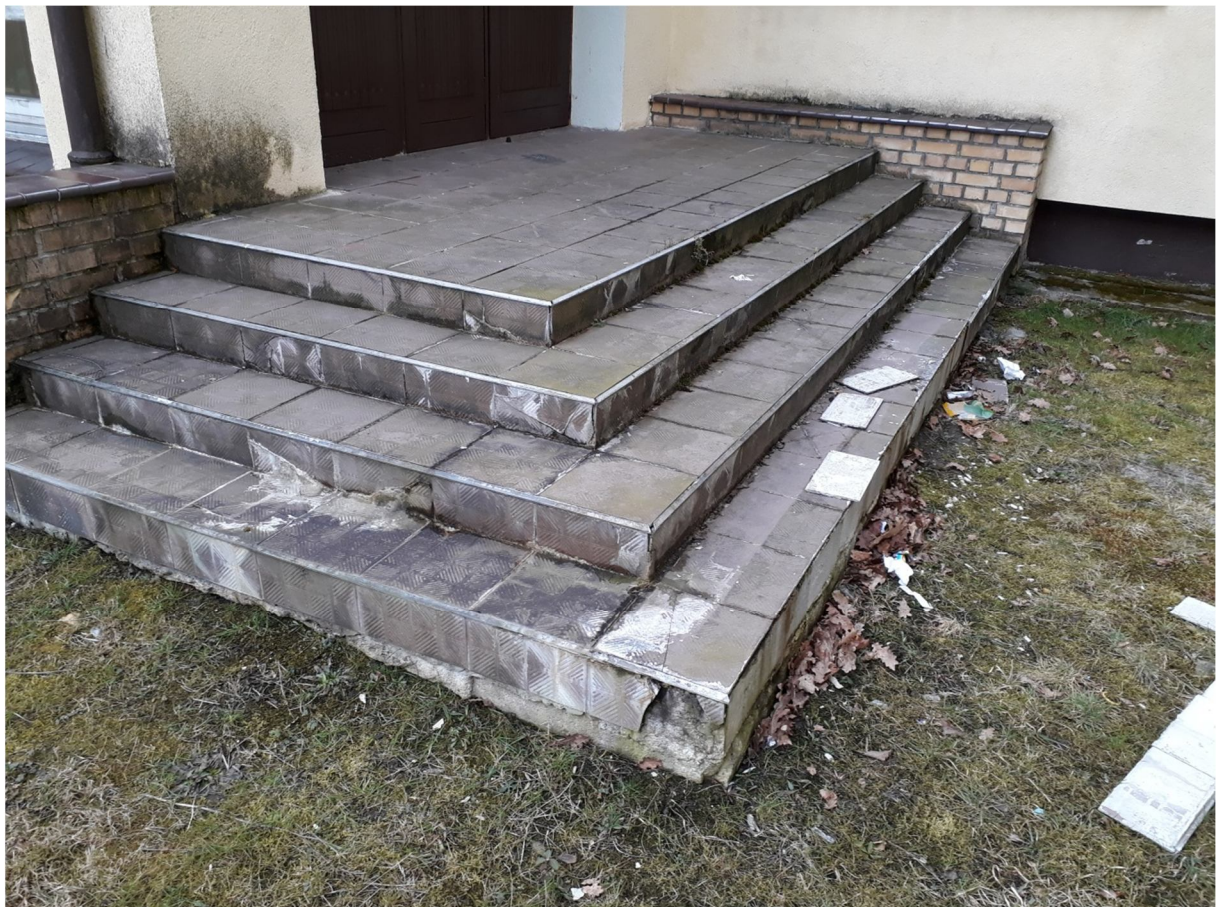
**Zdjęcie nr 27 – Widok schodów wejściowych do budynku B. Przewiduje się wykonanie nowej nawierzchni z płytek ceramicznych.  
Sąsiadujące murki należy wykończyć tynkiem mozaikowym na ściankach oraz zwieńczyć kształtkami ceramicznymi od góry.**

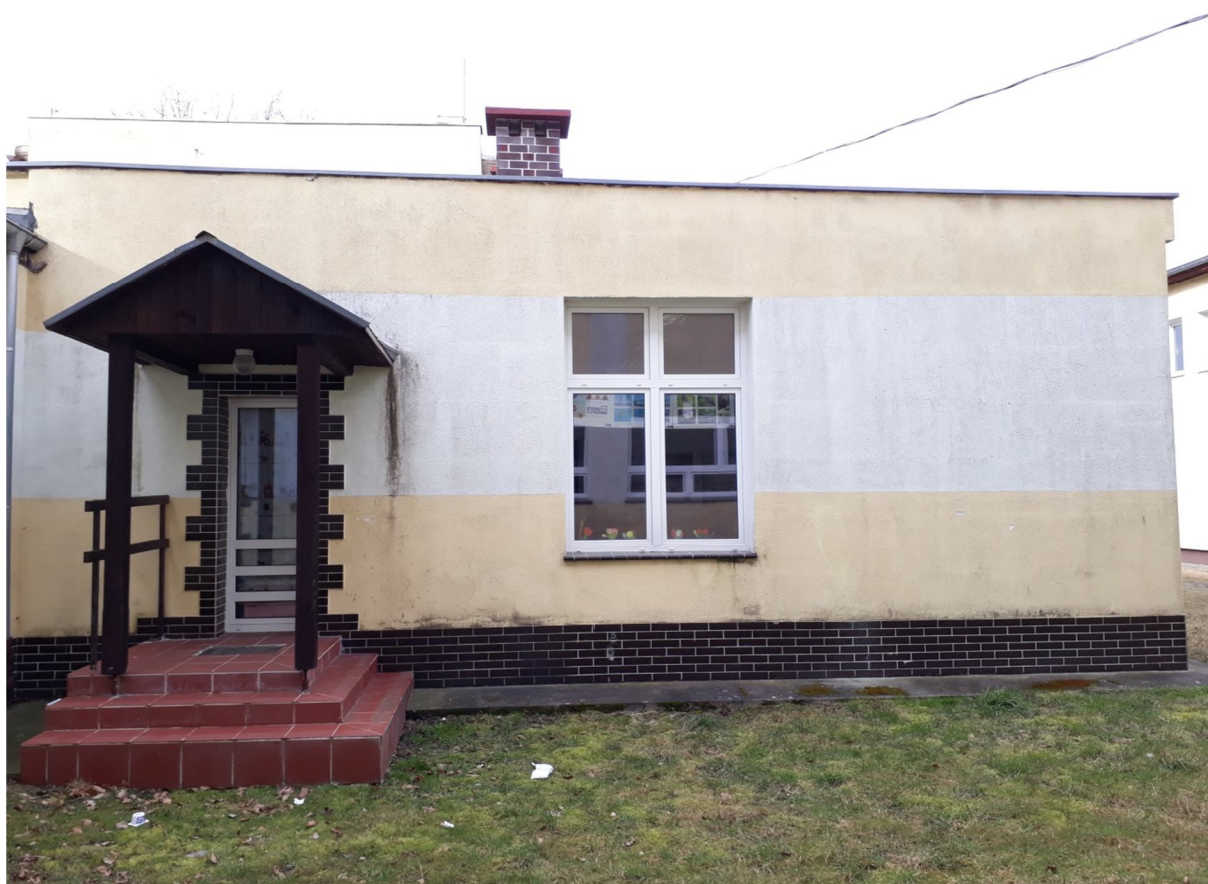
**Zdjęcie nr 29 – Widok na elewację południową budynku C.  
Widoczne zacieki z nieprawidłowej obróbki blacharskiej daszku nad wejściem.**

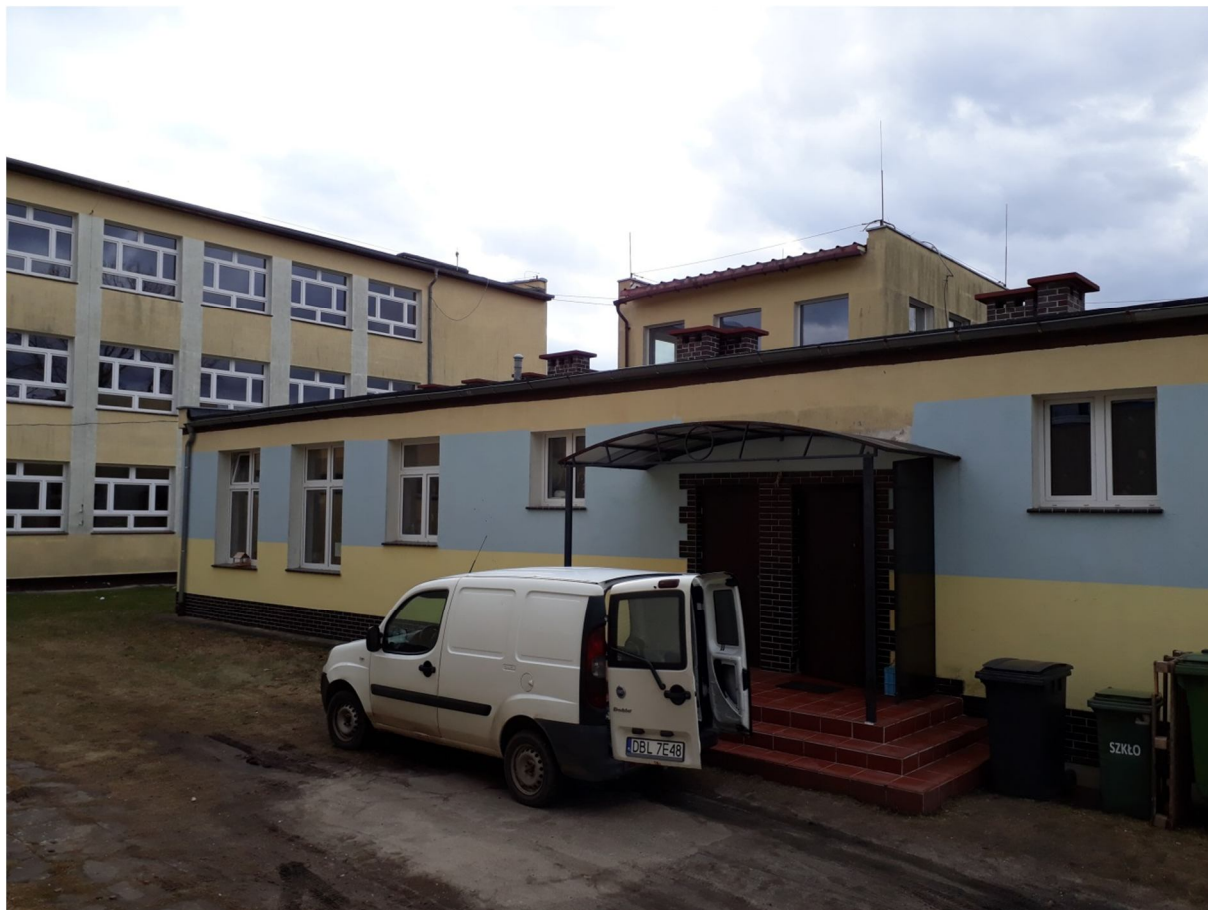
**Zdjęcie nr 30 – Widok na zadaszenie przewidziane do zmiany na jednoszpadowe (budynek C).**

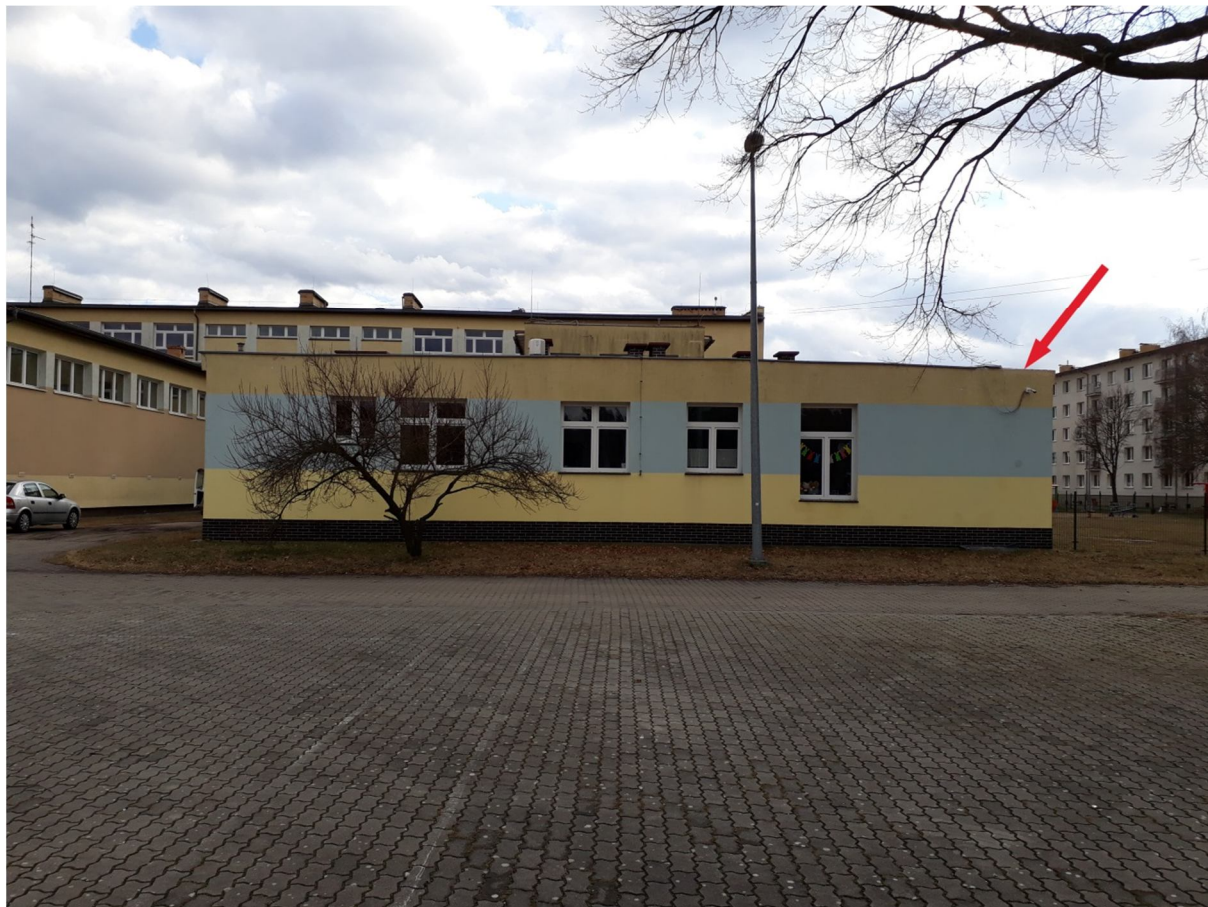
**Zdjęcie nr 31 – Widok na elewację północną budynku C. W głębi budynek A i po lewej budynek B. Strzałką wskazano miejsce brakującej obróbki blacharskiej.**

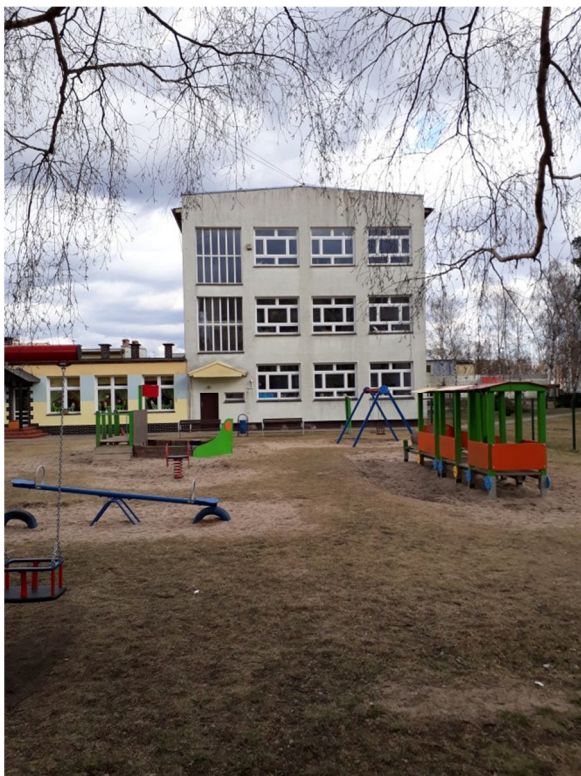
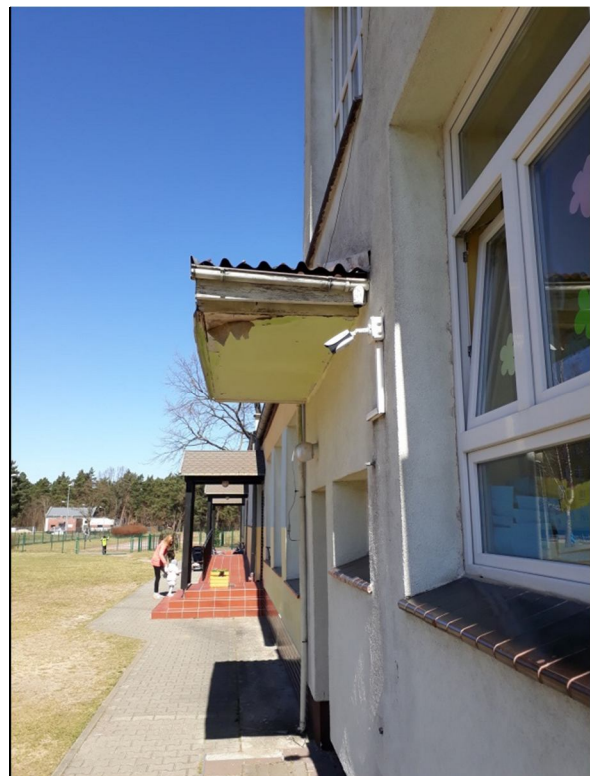
**Zdjęcie nr 35 i 36 – Widok na elewację wschodnią budynku A oraz zadaszenie nad drzwiami wejściowymi. Przewiduje się likwidację zadaszenia ze względu na zły stan techniczny.**

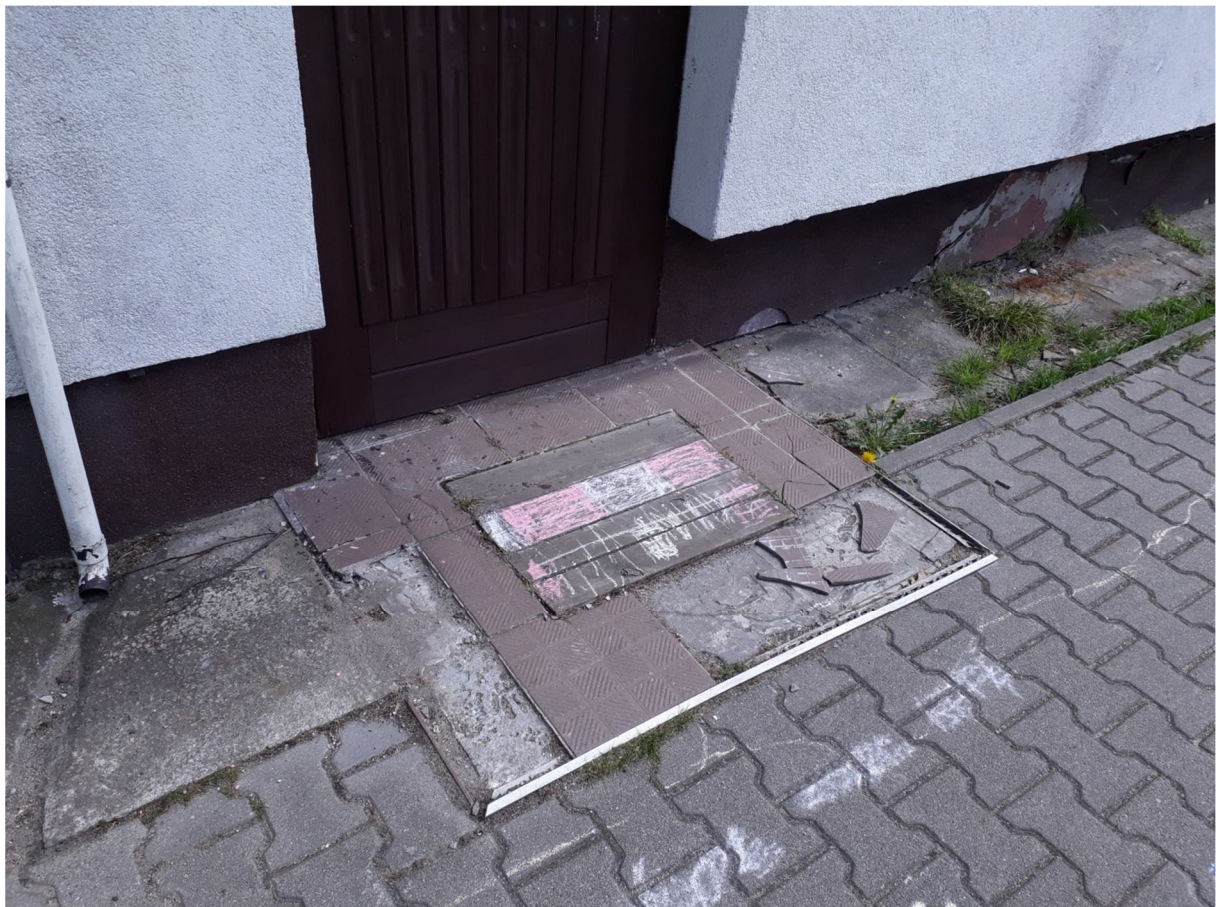
**Zdjęcie nr 38 – Widok na podest wejściowy przy wschodniej ścianie szczytowej budynku A,  
przewidzany do wykonania od nowa.**

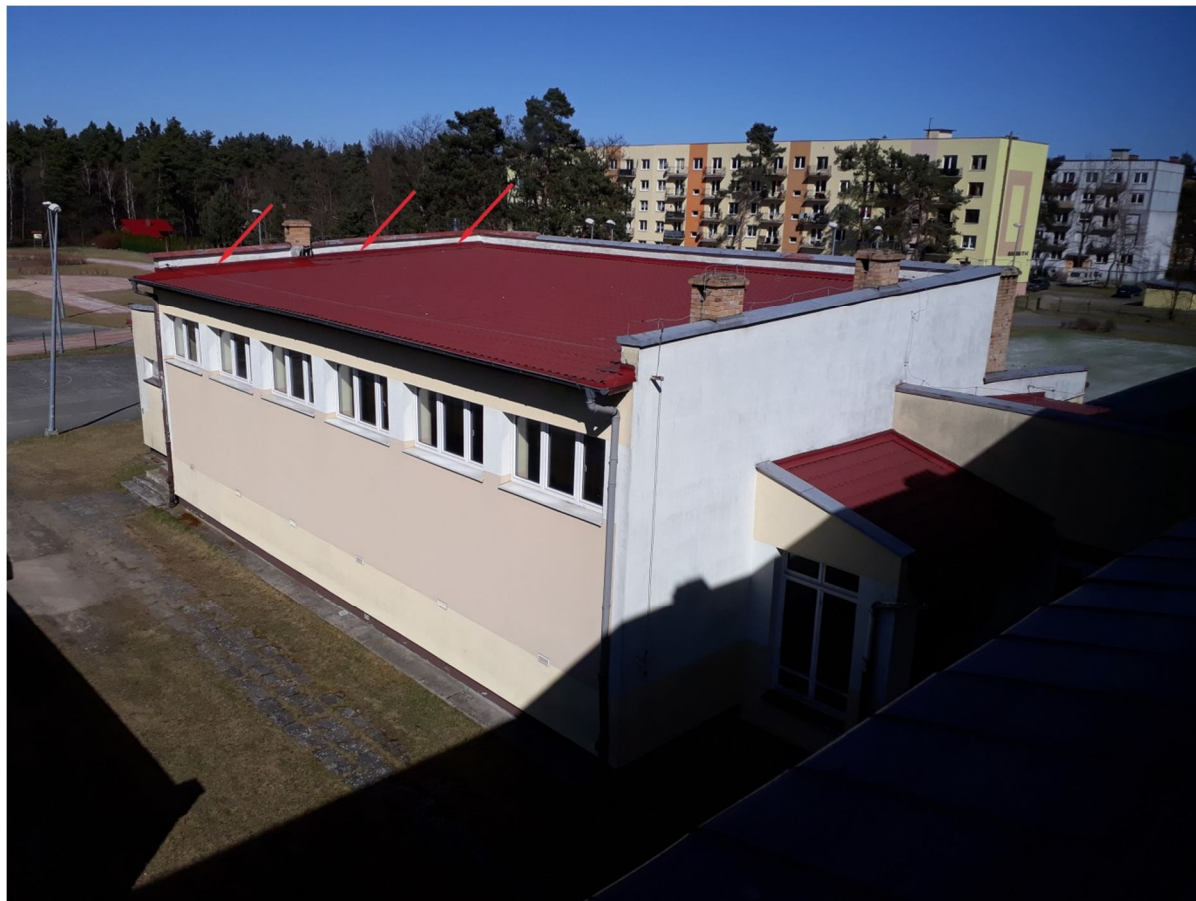
Zdjęcie nr 40 – Widok na przeciekające pokrycie dachowe budynku B. Strzałkami zaznaczono miejsce przecieku, braku obróbki blacharskiej.
