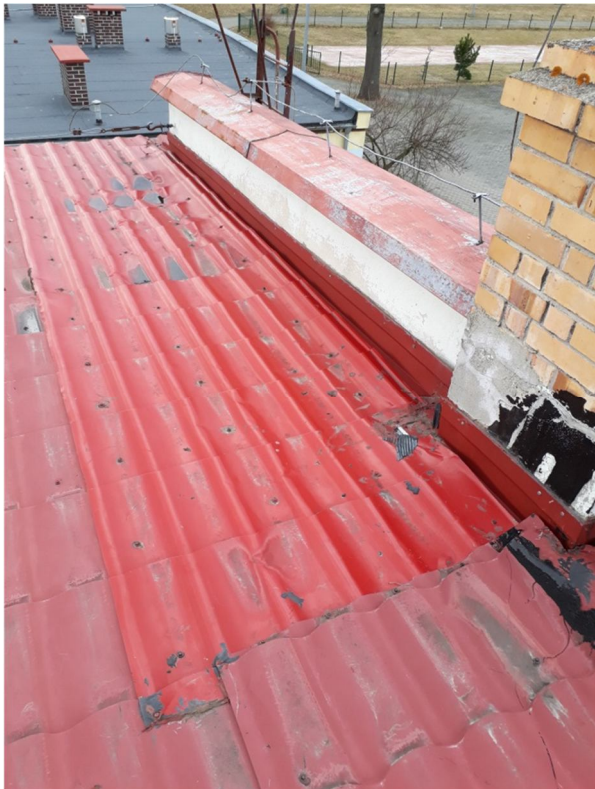
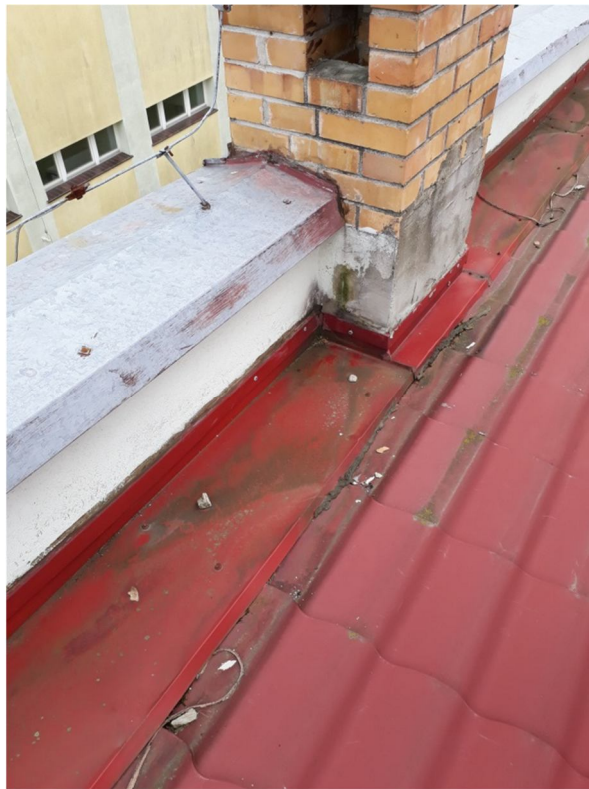
**Zdjęcie nr 41 – Widok na nieuszczelne pokrycie dachowe i brak obróbki blacharskiej attyki w budynku B.**  
**Zdjęcie nr 42 - Widok na istniejącą po drugiej stronie połaci obróbkę blacharską attyki w budynku B.**

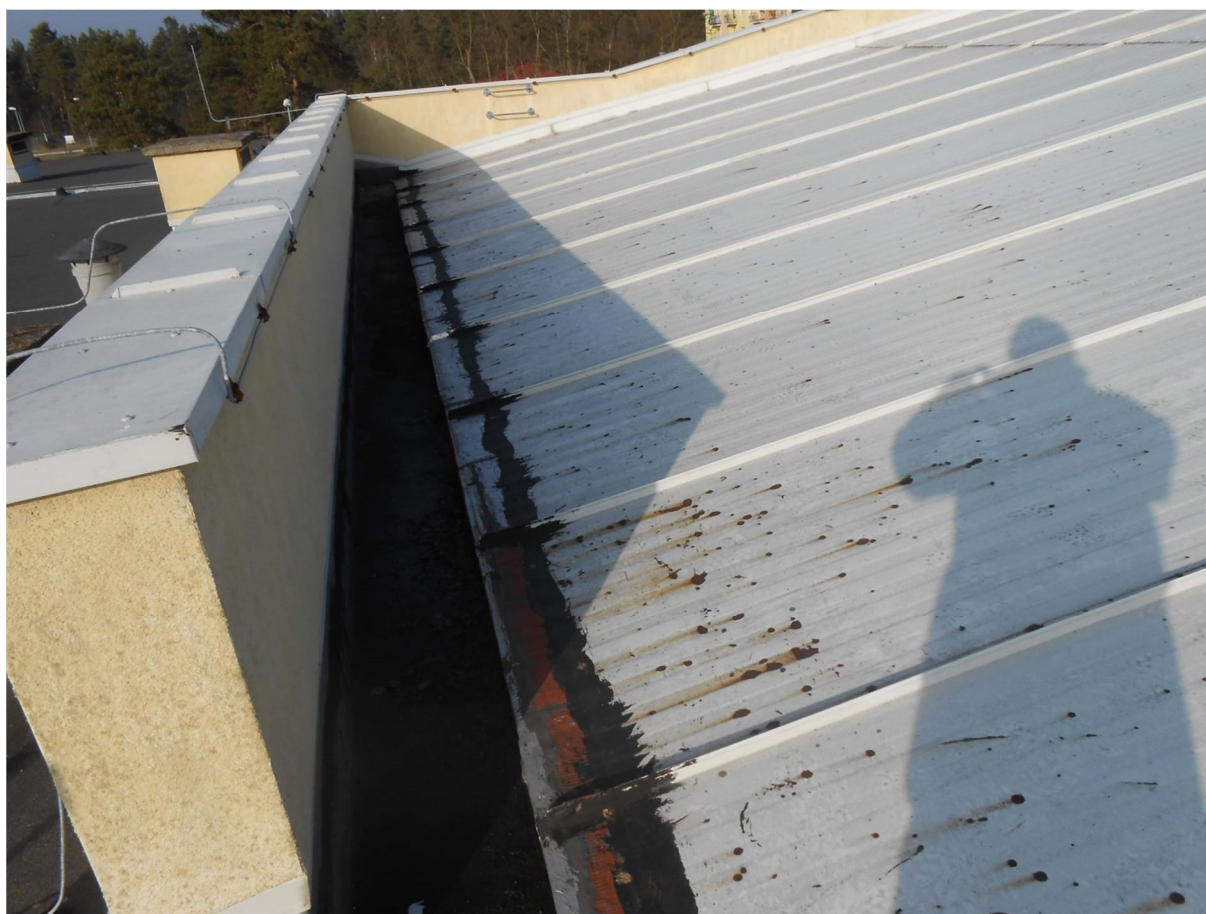
**Zdjęcie nr 43 – Widok na uszkodzenia warstwy zewnętrznej pokrycia dachowego sali gimnastycznej budynku D.**

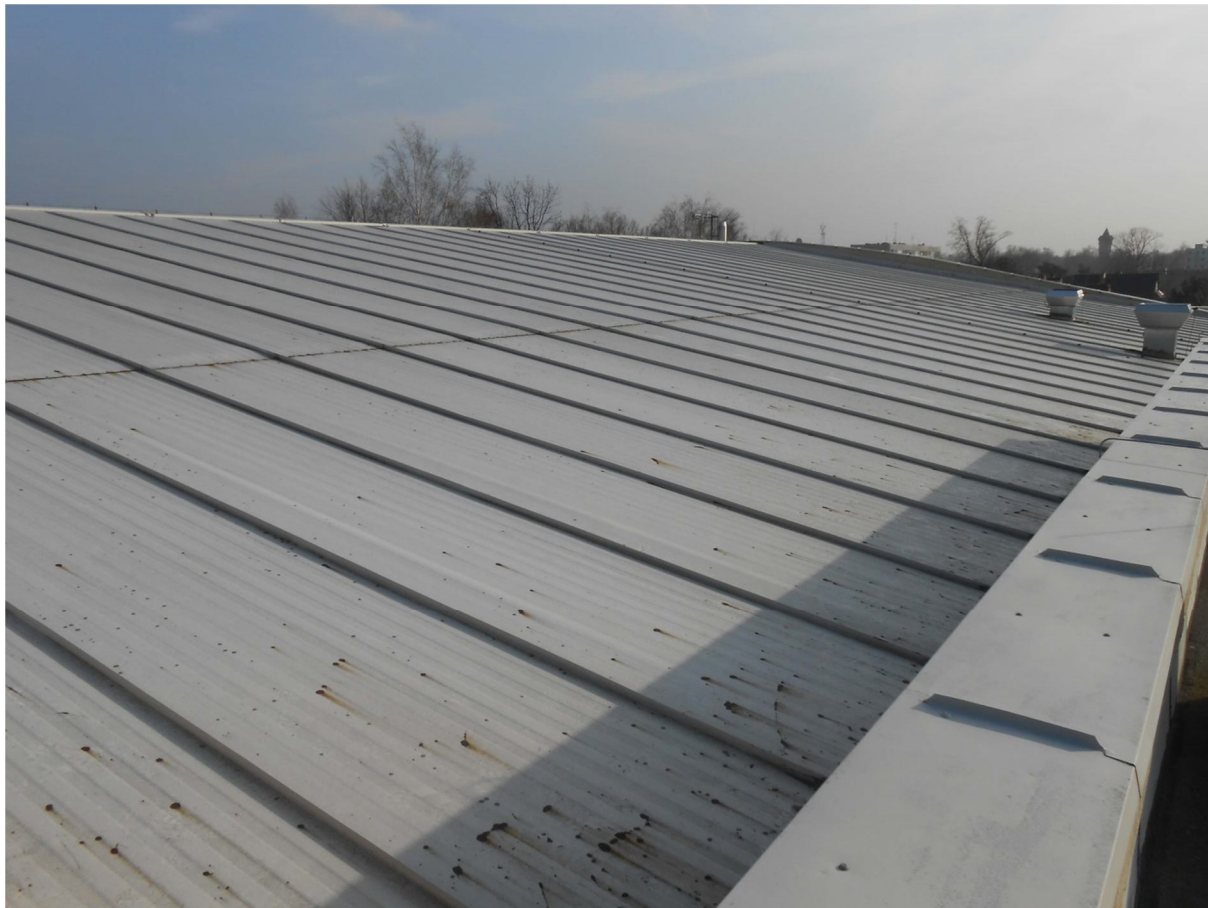
**Zdjęcie nr 44 – Widok na uszkodzenia warstwy zewnętrznej pokrycia dachowego sali gimnastycznej budynku D.**

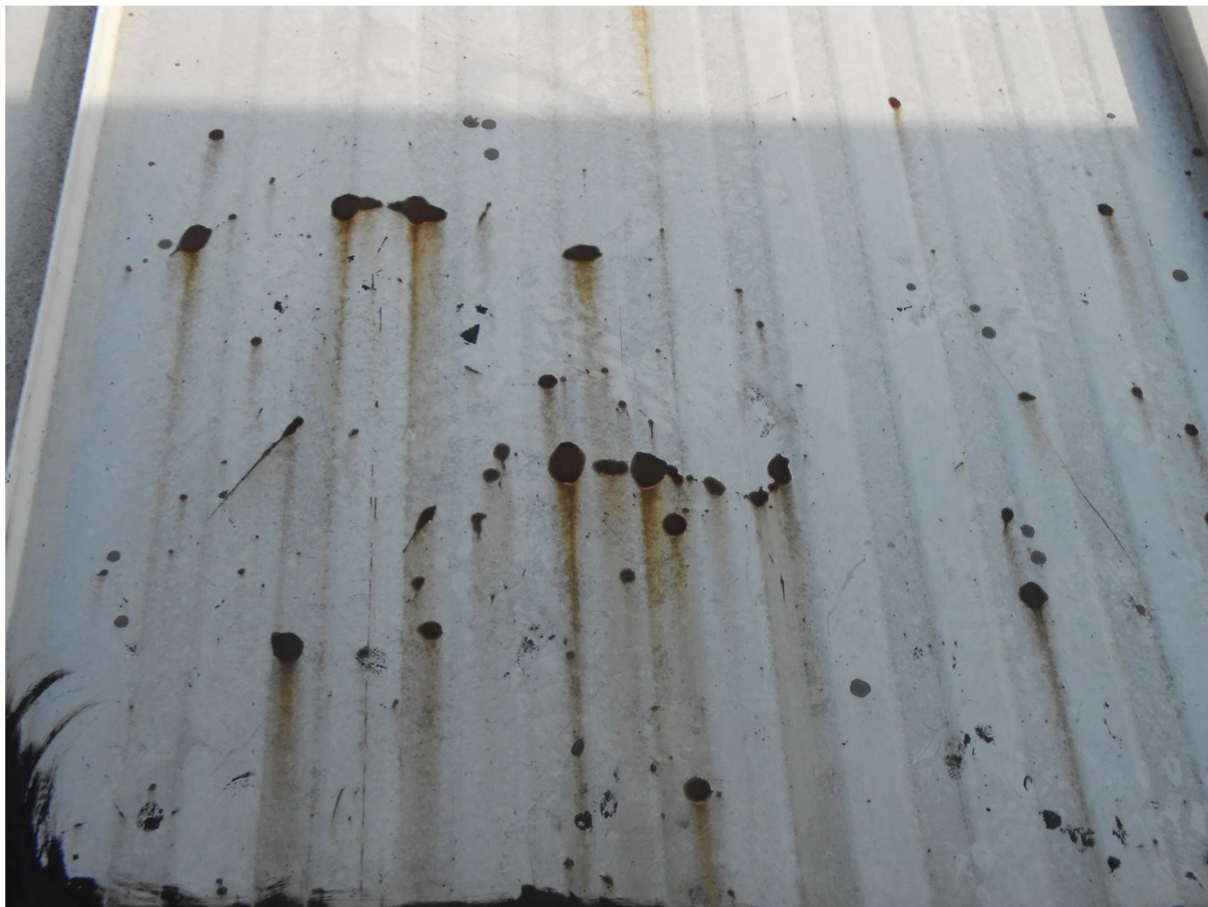
**Zdjęcie nr 45 – Widok na uszkodzenia warstwy zewnętrznej pokrycia dachowego sali gimnastycznej budynku D.**

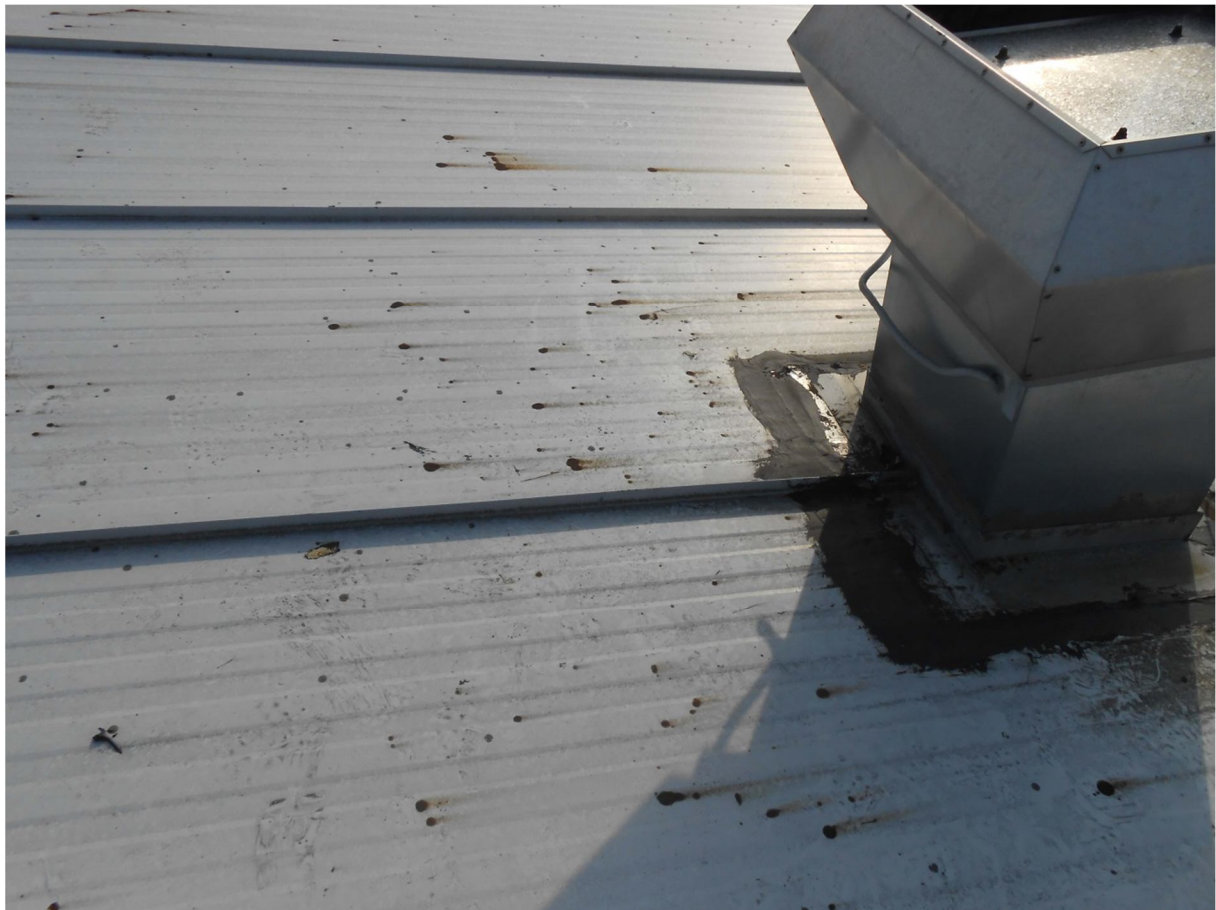
**Zdjęcie nr 46 – Widok na uszkodzenia warstwy zewnętrznej pokrycia dachowego sali gimnastycznej budynku D.**

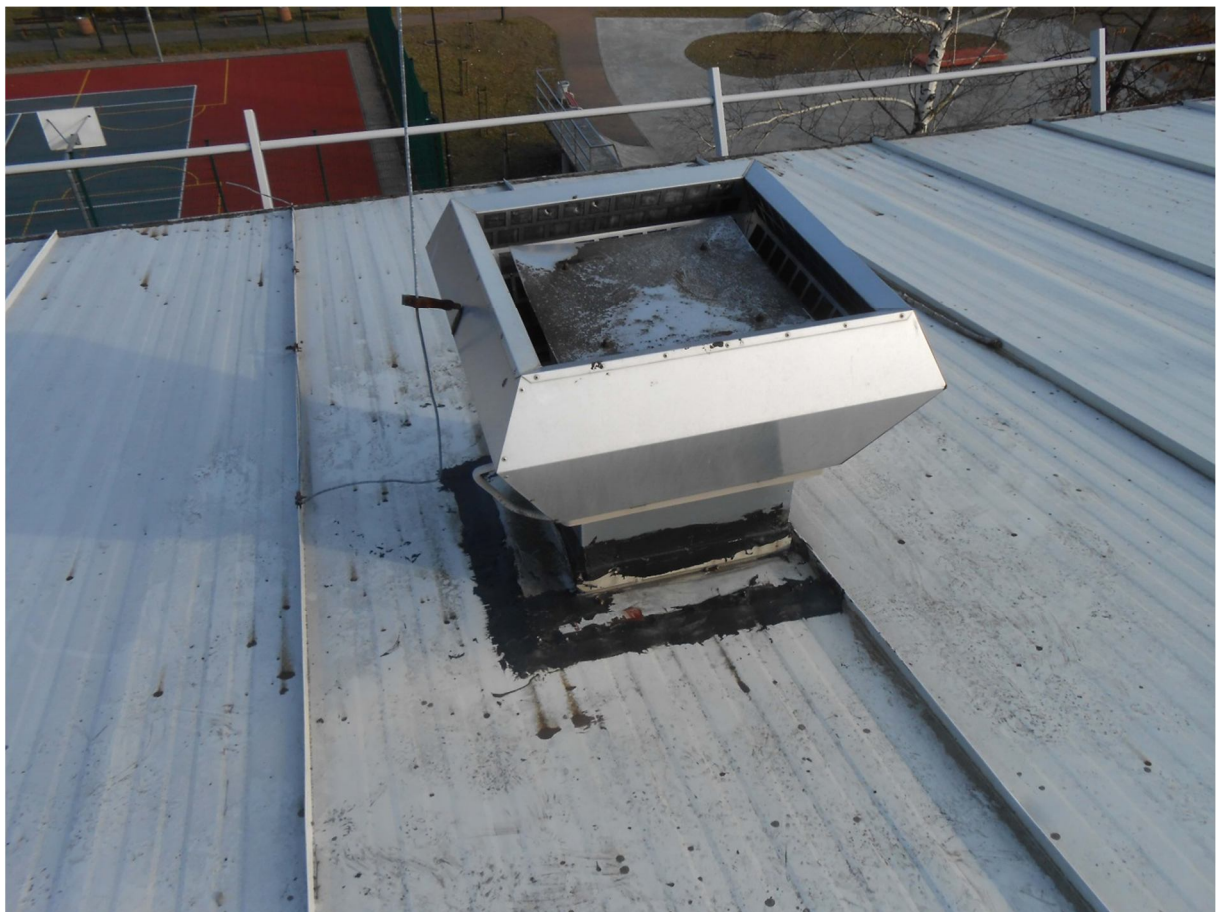
**Zdjęcie nr 47 – Widok na uszkodzenia warstwy zewnętrznej pokrycia dachowego sali gimnastycznej budynku D.**

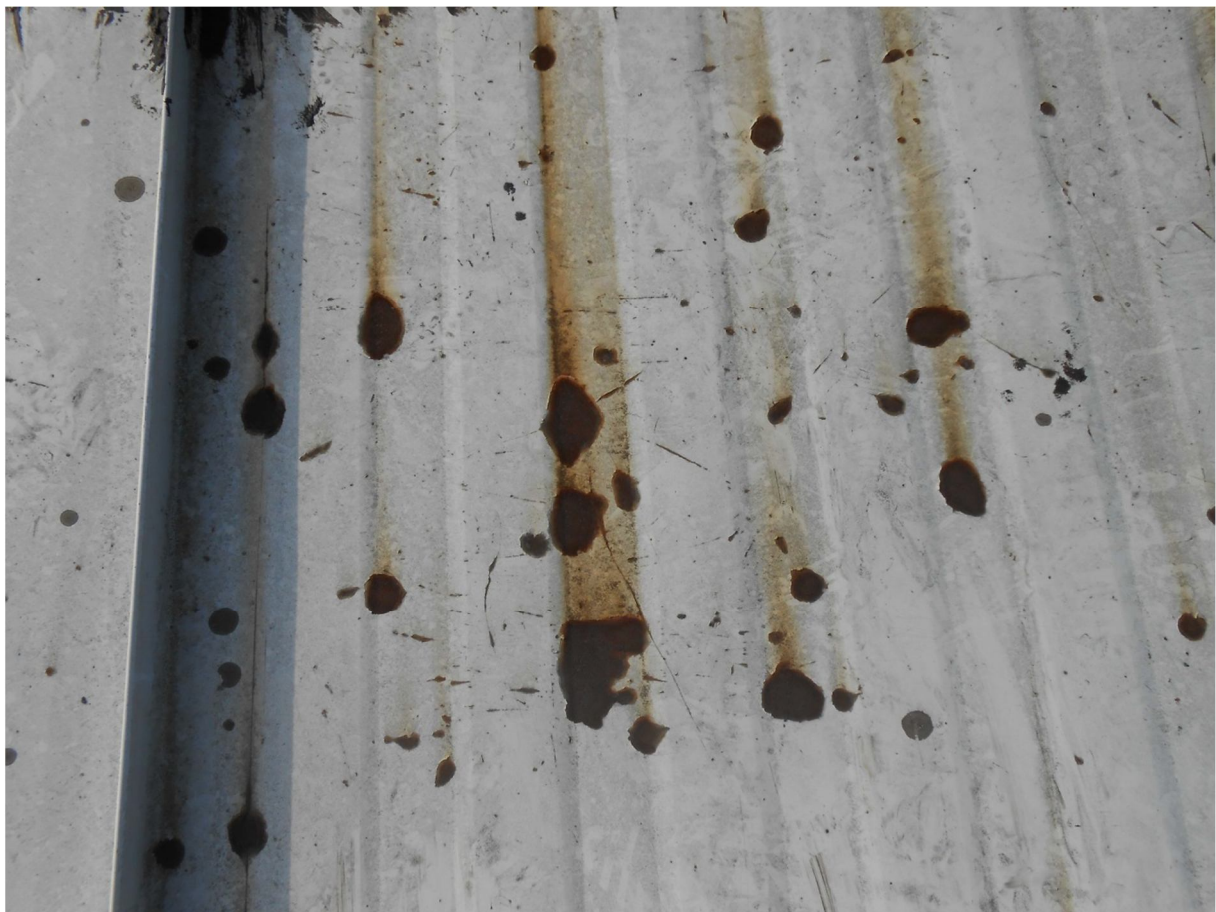
**Zdjęcie nr 49 – Widok na uszkodzenia warstwy zewnętrznej pokrycia dachowego sali gimnastycznej budynku D.**

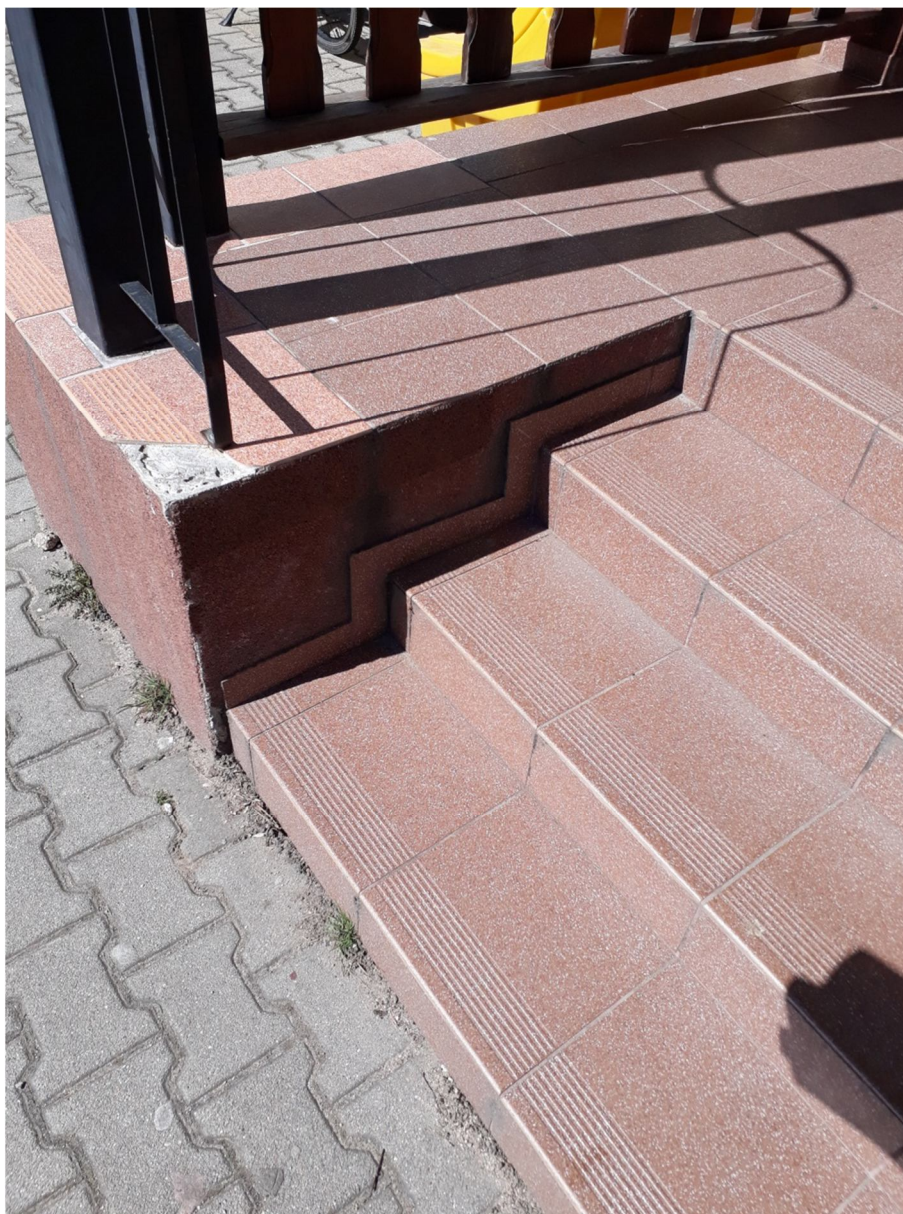
**Zdjęcie nr 50 – Widok na podest głównego wejścia do budynku A.  
Widoczne uszkodzenie płytki ceramicznej oraz odbiegająca od całości kolorystyka kilku płytek.**

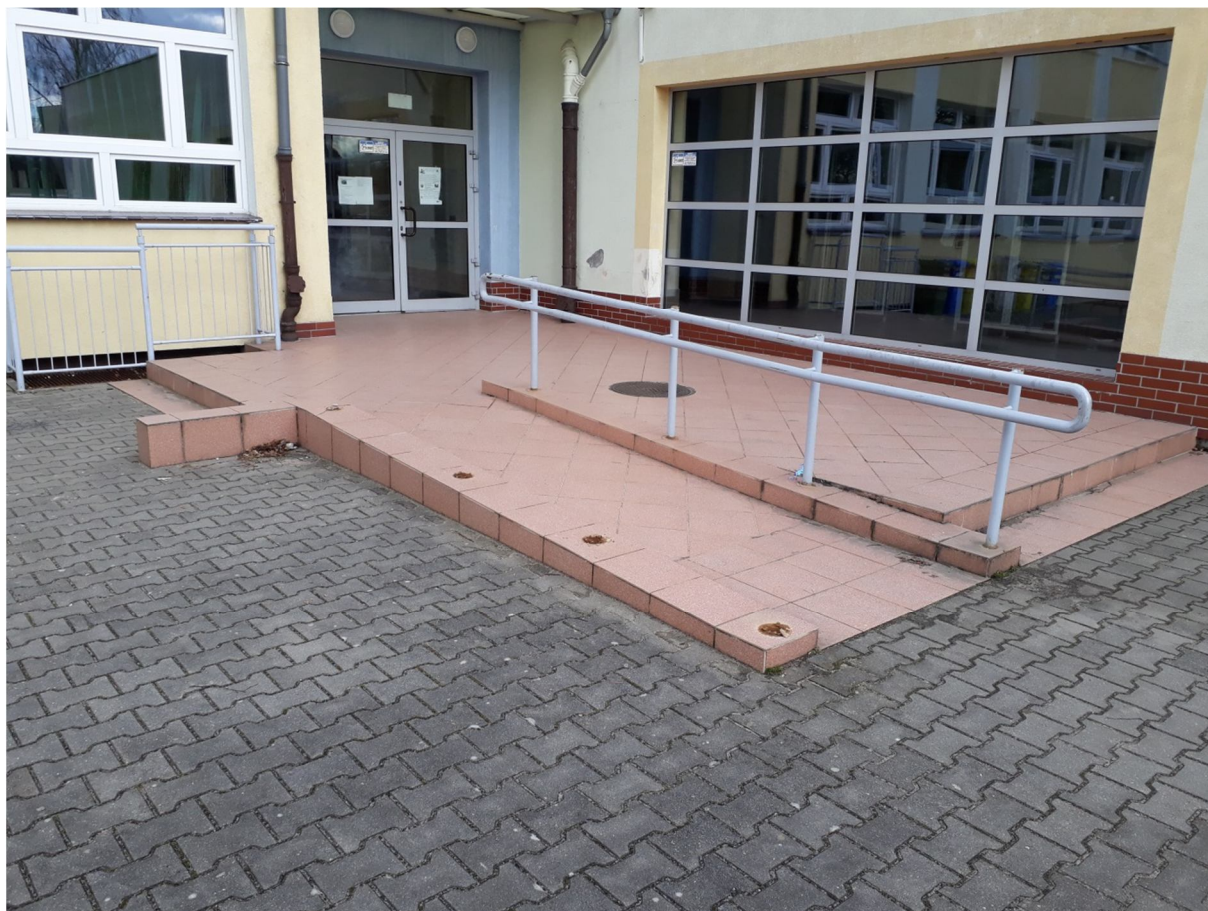
**Zdjęcie nr 51 – Widok na wyjęty pochwyt pochylni dla niepełnosprawnych. Należy zmienić sposób mocowania na solidny i powtórzenie osadzić wyjęty element (identyczny jak z drugiej strony pochylni).**
