PROGRAM PRAC KONSERWATORSKICH ELEWACJI BUDYNKU PRZY
UL. DRZYMAŁY 32 W GORZOWIE WLKP.

Autor dokumentacji: Paulina Antoniuk nr dyplomu *1400/169822/2014*

GORZÓW WLKP., KRAKÓW 27 maj 2022

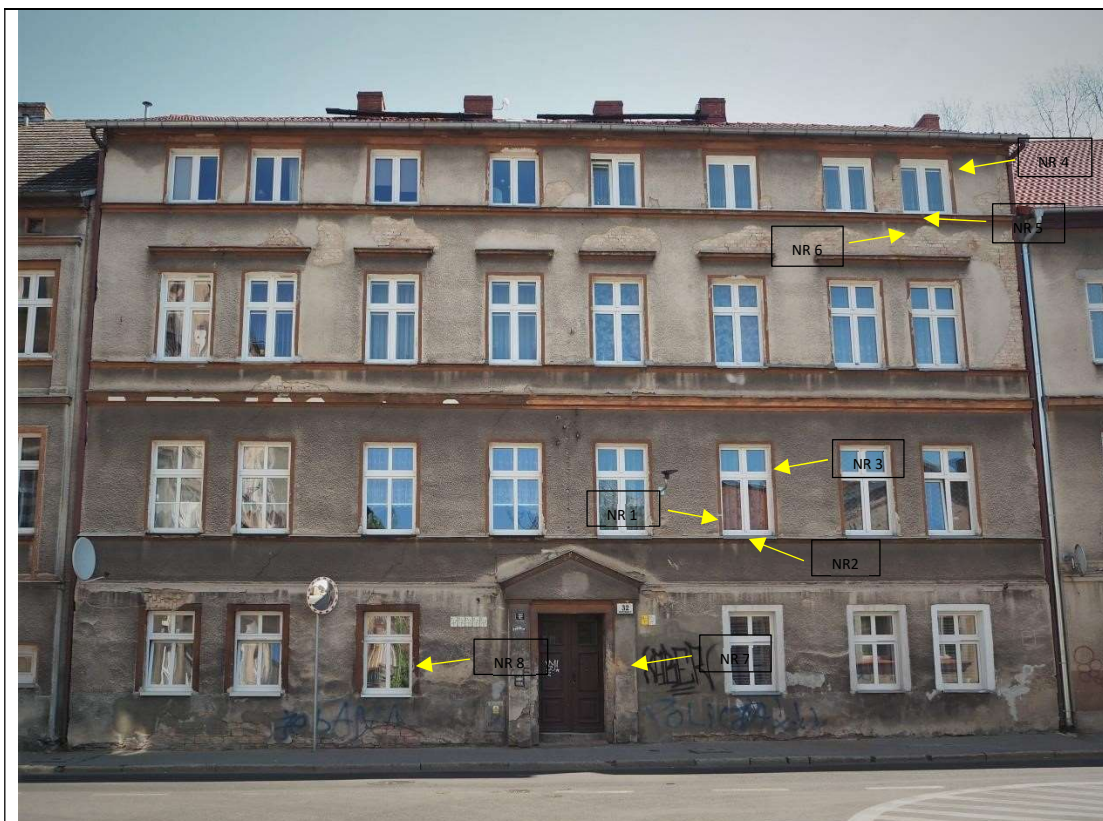
Fot. 1. Ul. Drzymały 32, fasada, miejsce pobrania prób (wyk. P. Antoniuk).

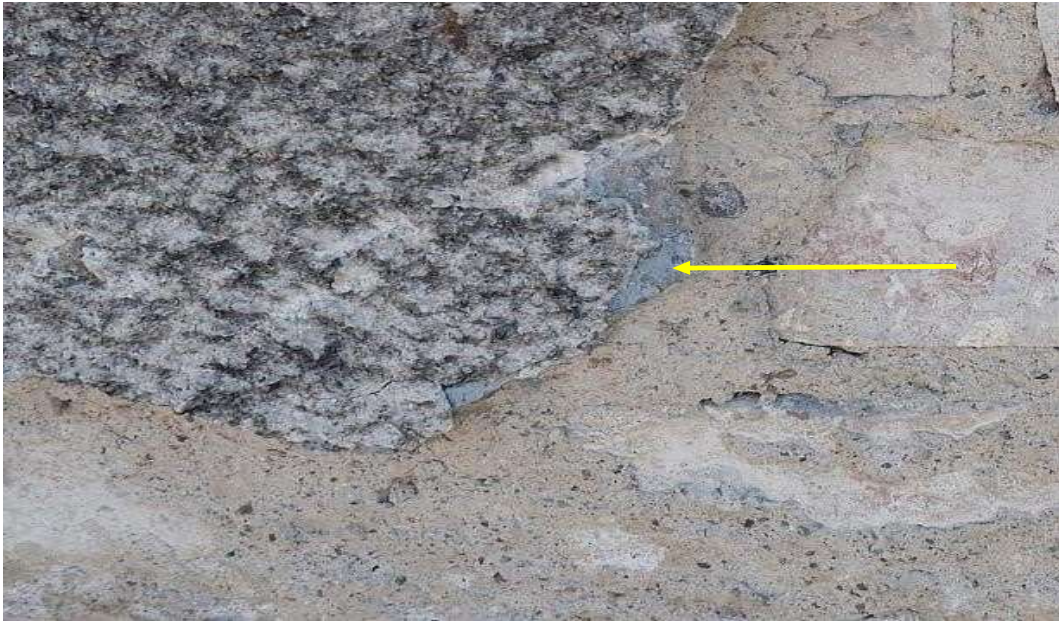
Nr	Kolor	Opis warstwy
1	jasnobrunatny	warstwa tynku wapiennego z niewielkim udziałem faz cementowych; morfologia bardzo zbliżona do warstwy nr 1 w próbce 4; tutaj dodatkowo widoczne są matowe żółte i różowe ziarna oraz pojedyncze niejednorodne mleczne ziarno (d= około 4 mm)
2	szarobłękitny	warstwa malarska odpowiadająca warstwie nr 2 w próbce 4
3	jasnoszary	warstwa odpowiadająca warstwie nr 3 w próbce 4

Gorzów Wlkp., ul. Drzymały 32, zachowany kolor szarozielony –próbka nr 6 (wyk. P. Antoniuk).

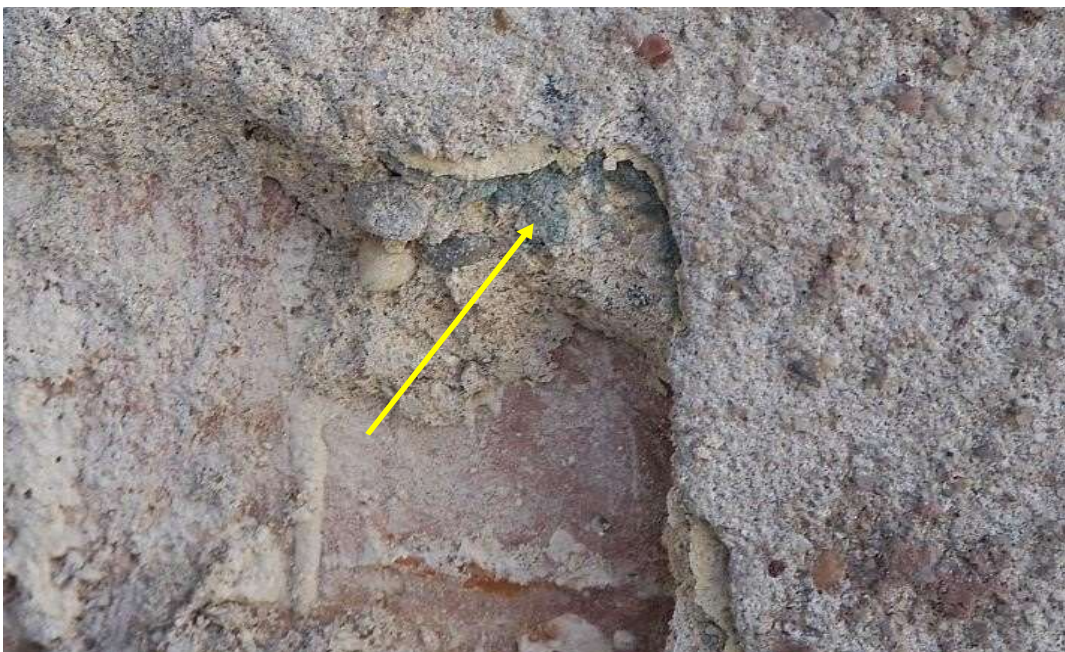
Nr	Kolor	Opis warstwy
1	beżowy	warstwa tynku najprawdopodobniej wapiennego; nie można również wykluczyć niewielkiego udziału faz cementowych – w warstwie można zaobserwować kilka brunatnych ziaren przypominających brownmilleryt; dość zwarty szkielet ziarnowy tworzą przezroczyste bezbarwne ziarna kwarcu występujące w dwóch frakcjach: (i) $d=0,1-0,2$ mm oraz (ii) $0,4-0,6$ mm; niektóre ziarna charakteryzują się pomarańczowym, żółtym lub różowym zabarwieniem; akcesoryczne półprzezroczyste mleczne ziarna oraz zielone ziarna glaukonitu; w warstwie wyróżnia się okrągłe zaoblone niejednorodne transparentne ziarno brunatnozielone; w warstwie obecne są również drobne pomarańczowe ziarna i czarne cząstki oraz nieliczne podłużne brązowe fragmenty pochodzenia biotycznego (największy z nich widoczny jest przy granicy z warstwą malarską)
2	zielony	warstwa malarska zbudowana z kremowego tła, w którym rozproszone są dość liczne żółtopomarańczowe, niebieskie i szmaragdowe ziarna oraz mniej liczne drobne czarne cząstki; warstwa o morfologii odpowiadającej warstwie nr 2 w próbkach 3 i 5 oraz warstwie nr 3 w próbce 2; ponadto w warstwie występują także większe ($d=$ około $0,2$ mm) przezroczyste ziarna

3	szarozielony	cienka warstwa o morfologii zbliżonej do warstwy podległej; tutaj większy udział czarnych cząstek – najprawdopodobniej powierzchniowe zabrudzenia warstwy malarskiej

Gorzów Wlkp., ul. Drzymały 32, zachowany kolor szarozielony –próbka nr 8 (wyk. P. Antoniuk).

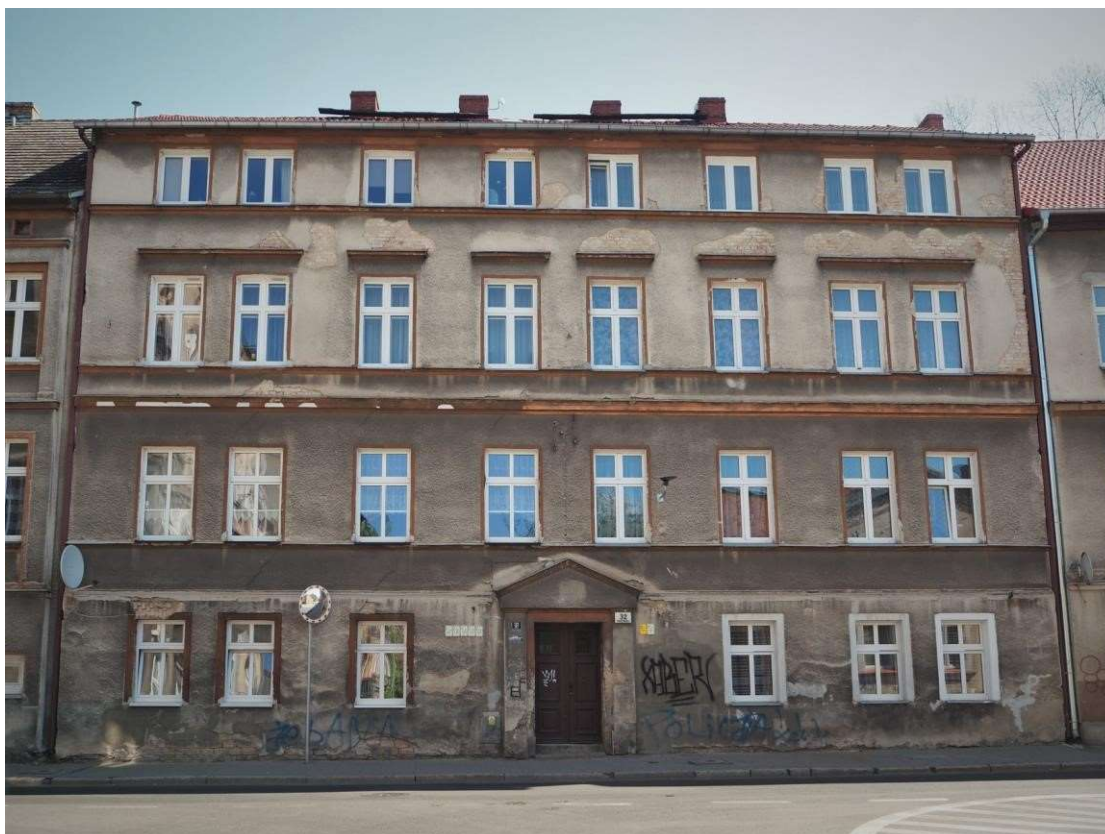
W najgorszym stanie zachowania są wyprawy tynkarskie, które obsypują się i odspajają na całej wysokości elewacji. Zewnętrzna warstwa tynku została położona na starszy tynk, najwyraźniej słabszy, co powoduje odspajanie się od cegieł. Dół fasady był tynkowany kilkakrotnie, przeplatają się na nim różne tynki oraz akty wandalizmu w postaci napisów. Z lewej strony elewacji od parteru po pierwsze piętro biegnie kilka równoległych, ukośnych spękań, które mogą być spękaniem konstrukcyjnymi. Na elewacji widnieje sporo otworów po montażowych, niektóre wtórnie uzupełnione, zupełnie różną zaprawą. W partii cokołowej na odsłoniętych ceglach widoczne są wysolenia. Drzwi wejściowe również zostały popisane białą farbą.

Fot. 4. Gorzów Wlkp. ul. Drzymały 32, fasada (wyk. P. Antoniuk).

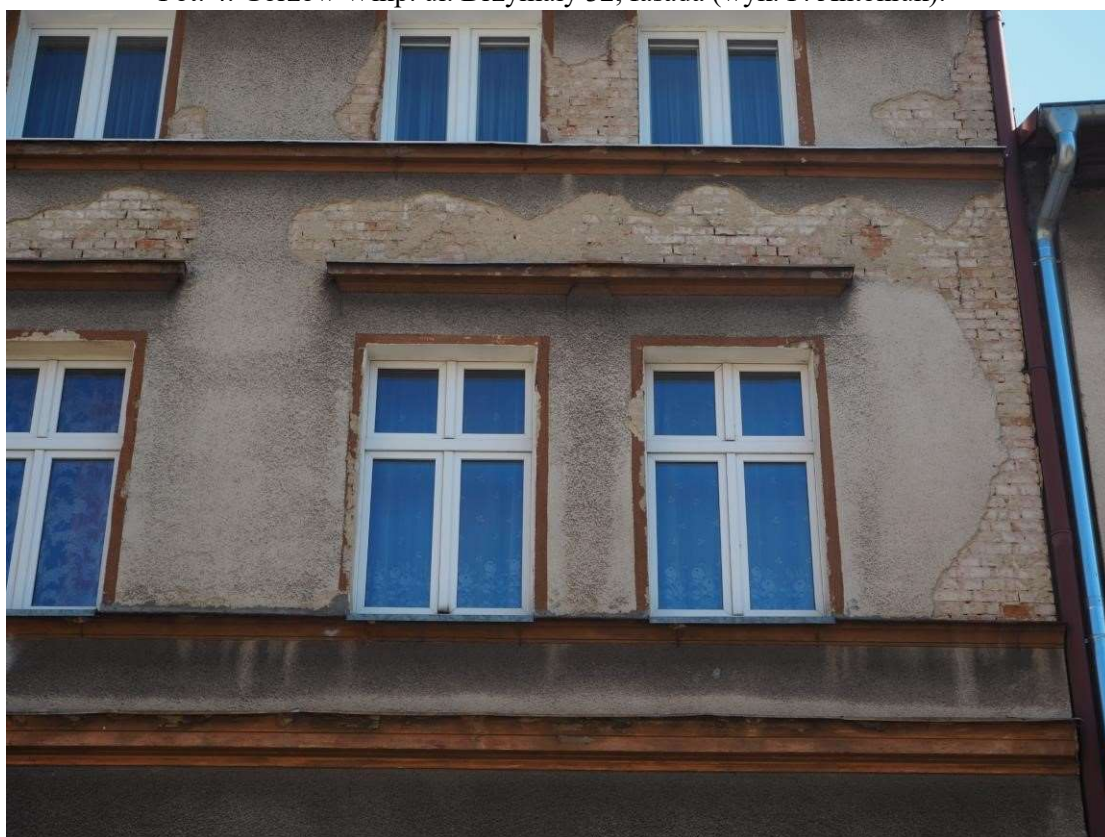
Fot. 5. Gorzów Wlkp. ul. Drzymały 32, fasada, połączone naczółki skrajnych okien trzeciej kondygnacji, ubytki tynku (wyk. P. Antoniuk).

5. Wykonać uzupełnienia ubytków gzymsów i naczółków w technice narzutu zaprawami mineralnymi na bazie wapna z nieznaczną domieszką cementu lub w przypadku znacznych ubytków techniką ciągnioną. Dopuszcza się zastosowanie gotowych zapraw mineralnych ewentualnie z nieznacznym dodatkiem żywic syntetycznych o parametrach wytrzymałościowych zbliżonych lub nieco niższych od oryginalnych zapraw. Pozostawione oryginalne zaprawy należy wzmocnić preparatem krzemorganicznym Silikatfestiger firmy Remmers lub w przypadku złego stanu zachowania KSE 100, KSE 300 lub analogicznym.

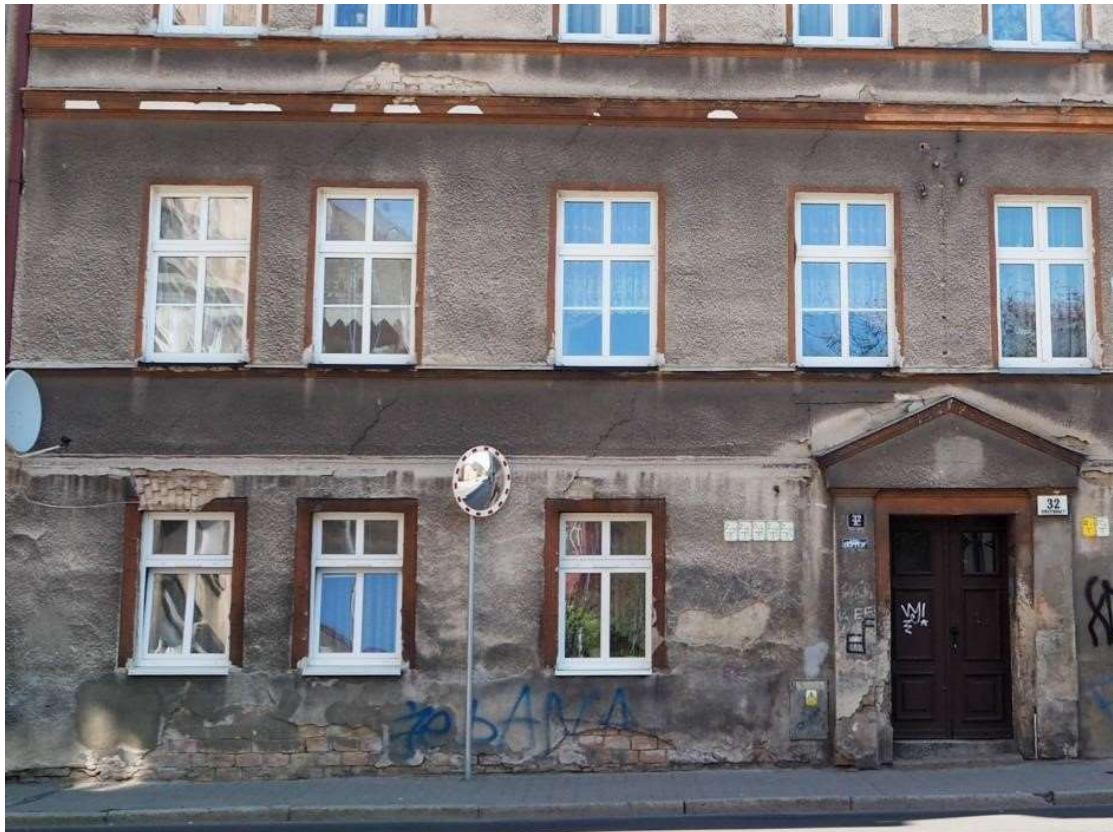
Fot. 6. Gorzów Wlkp. ul. Drzymały 32, fasada, ukośne pęknięcia, różne tynki, ubytki, napisy (wyk. P. Antoniuk).

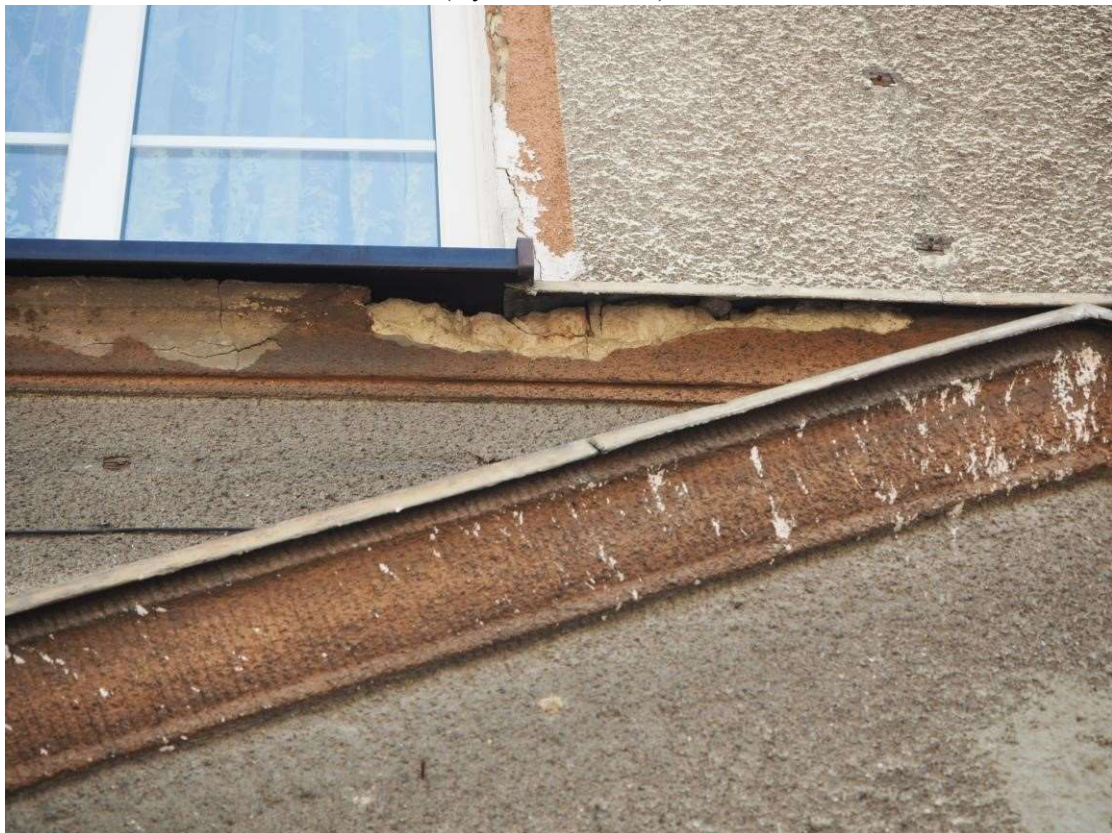
Fot. 7. Gorzów Wlkp. ul. Drzymały 32, fasada, ubytki gzymsu (wyk. P. Antoniuk).

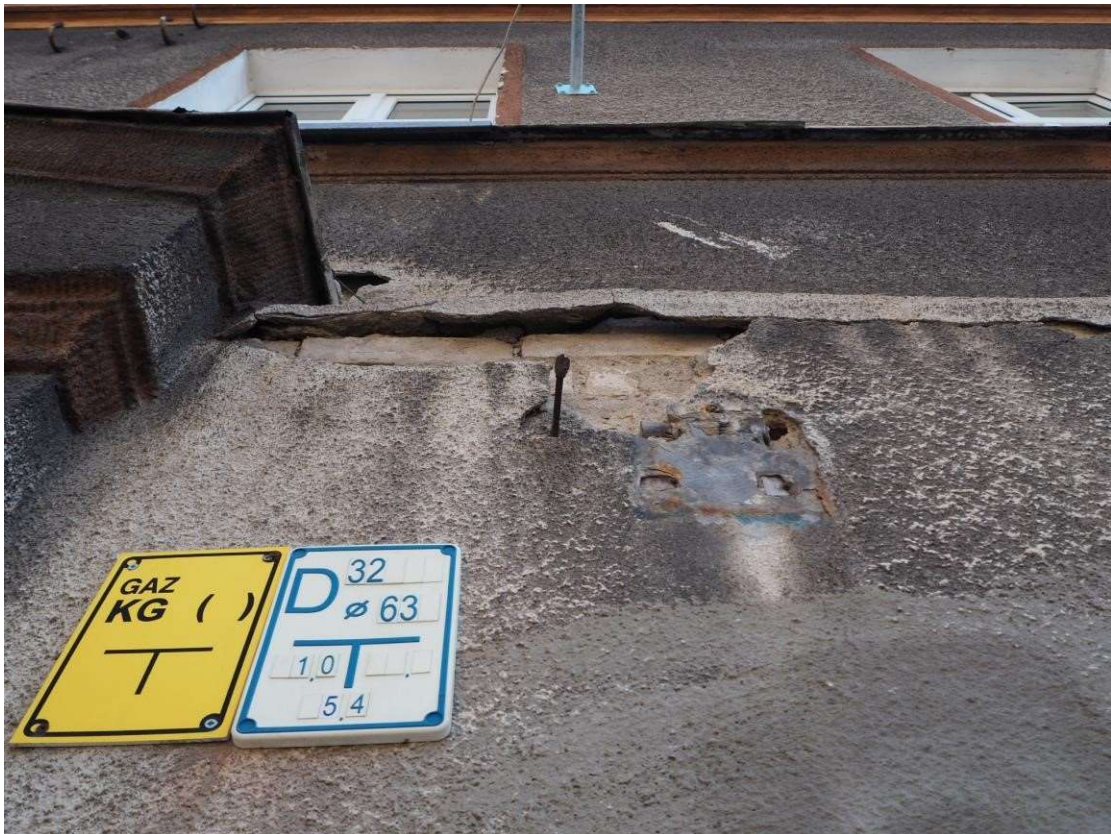
Fot. 8. Gorzów Wlkp. ul. Drzymały 32, fasada, odspojenia tynków, otwory po tablicach informacyjnych (wyk. P. Antoniuk).

2. Należy usunąć wszystkie wtórne zaprawy, niepotrzebne punkty po montażu instalacji i zbędne tabliczki informacyjne.
3. Dolną partię budynku należy odsolić metodą migracji do rozszerzonego środowiska za pomocą pulpy celulozowej, bentonitu lub sepiolitu. Wykonać niezbędne przemurowania i uzupełnienia cegieł.

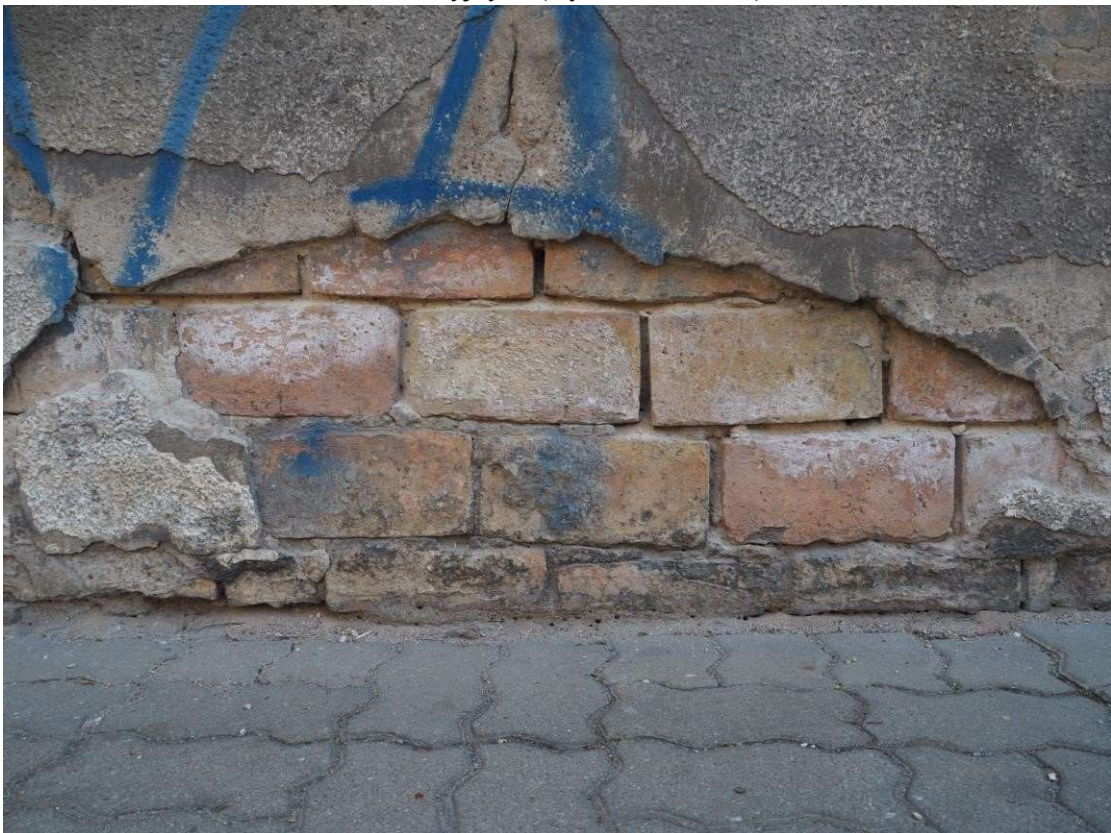
Fot. 9. Gorzów Wlkp. ul. Drzymały 32, fasada, braki tynku, wysolenia na powierzchni cegieł (wyk. P. Antoniuk).

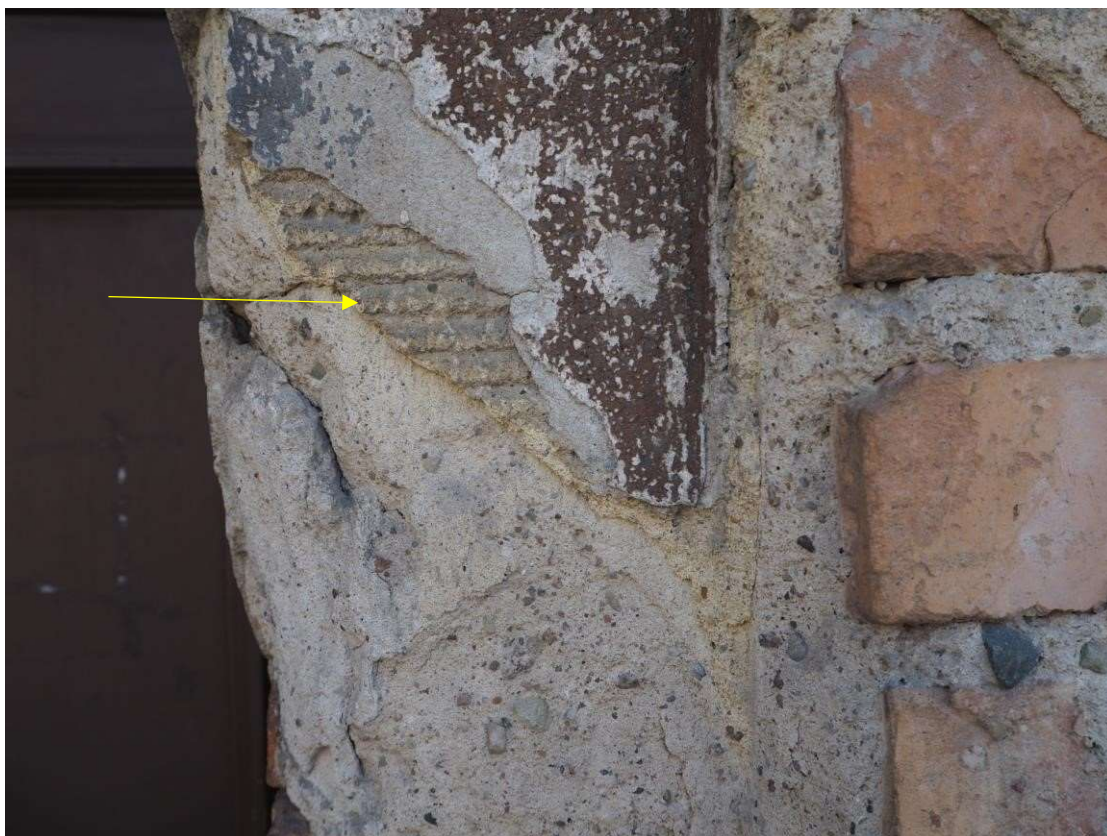
Gzyms pod drugim i najwyższym pasem okien był w tym samym kolorze jak dola część elewacji, czyli również zielony. Nie zaobserwowano dodatkowych opasek wokół otworów okiennych takich, jakie widoczne są na obecnym wystroju fasady. Portal natomiast najprawdopodobniej oryginalnie został ozdobiony tynkiem barwionym w masie w kolorze beżowym i wyciągnięty w charakterystyczne prążki, nadal widoczne na obiekcie. Analiza spoiwa w najstarszych warstwach chronologicznych potwierdza, iż stosowano farby wapienne, nie wykluczając nieznacznych ilości dodatków białkowych.

Fot. 10. Gorzów Wlkp. ul. Drzymały 32, fasada, portal, widoczna beżowa warstwa tynku barwiona w masie i profilowana (wyk. P. Antoniuk).

4. Z portalu należy usunąć wierzchnie warstwy tynku pozostawiając beżową wyprawę tynkarską z ozdobnym profilowaniem. Oryginalny tynk w razie potrzeby wzmocnić preparatem krzemorganicznym KSE 100, KSE 300 lub delikatniejszym Silikatfestiger firmy Remmers lub analogicznym. Uzupełnienia wykonać w technologii zbliżonej do oryginalnej, czyli tynku wapiennego z nieznaczną domieszką cementu, barwioną w masie i ukształtować zgodnie z oryginałem.

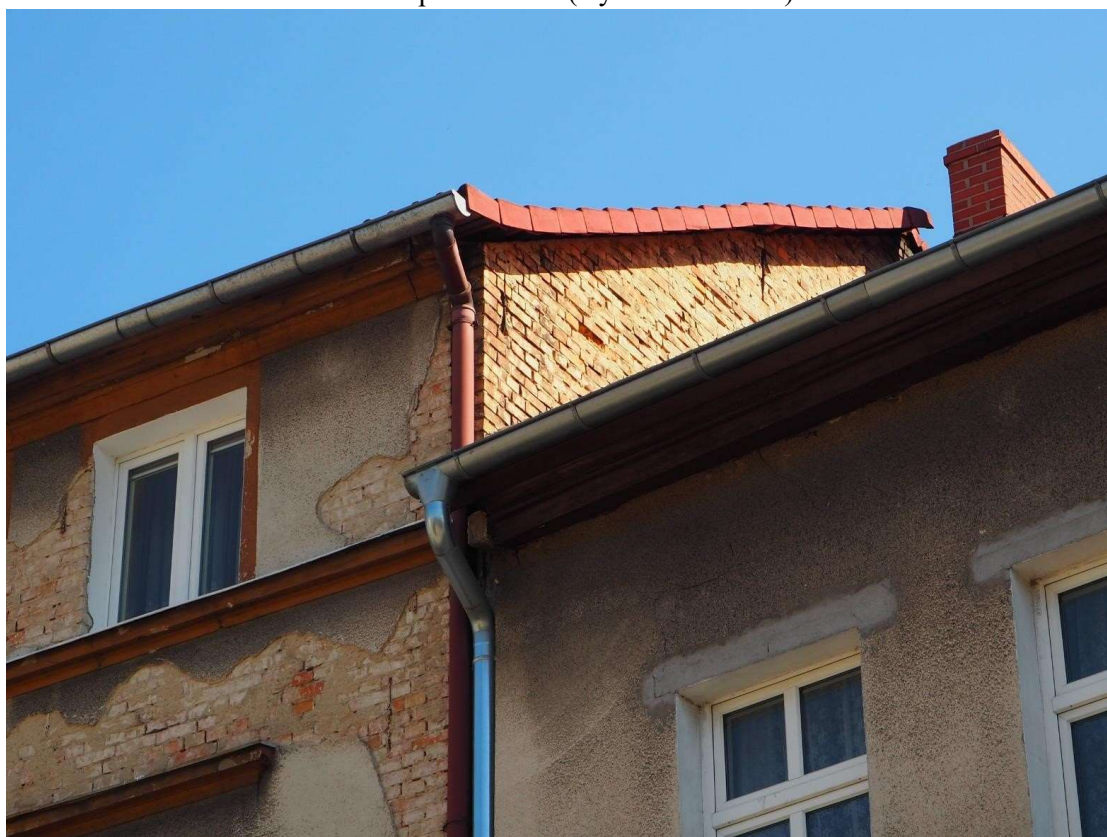
Fot. 11. Gorzów Wlkp. ul. Drzymały 32, nieotynkowany szczyt budynku (wyk. P. Antoniuk).

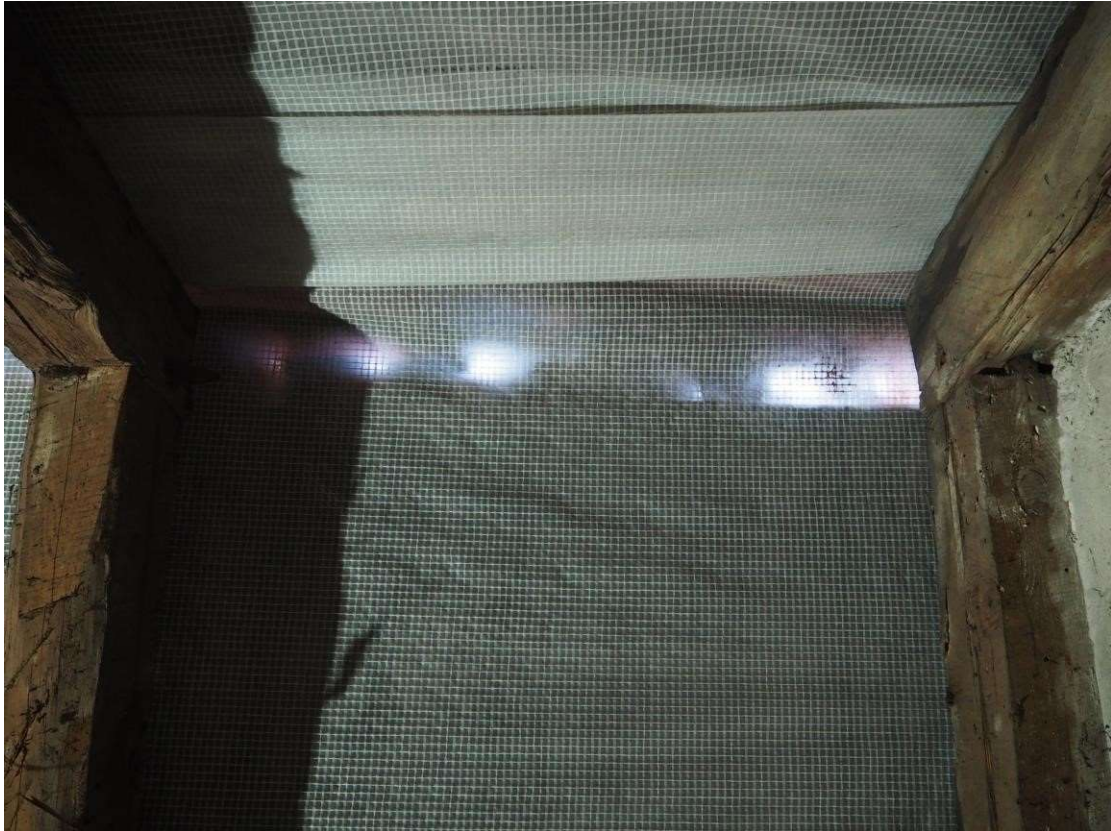
Fot. 12. Gorzów Wlkp. ul. Drzymały 32, poddasze (wyk. P. Antoniuk).

7. Drewno pod dachem pełni funkcję konstrukcyjną, więc należy przeanalizować jego stan zachowania i w razie konieczności wymienić na nowe elementy, scalone kolorystycznie ze starymi.

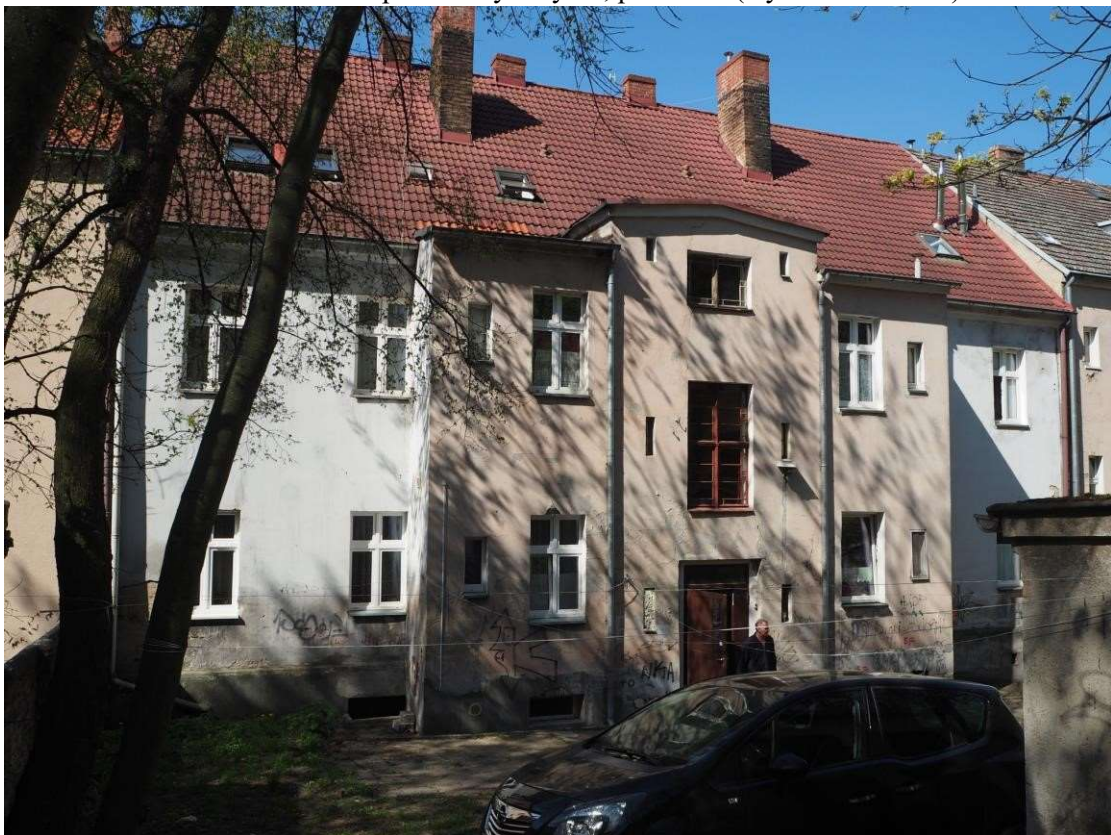
Elewacja ta była z pewnością kilkakrotnie remontowana i malowana. Wierzchnie warstwy pękają, łuszczą się i odpadają. W wielu miejscach widoczne są napisy. Widoczne są spęknięcia zarówno powierzchniowe tynku jak i konstrukcyjne, szczególnie w szczytowym oknie klatki schodowej. W stosunkowo dobrym stanie jest gzyms ponad cokołem, który prawdopodobnie nie był ruszany podczas remontów. Cokół natomiast został zatynkowany nierówno zaprawą na bazie szarego cementu. W obszarze występu elewacji przy ziemi zaobserwowano folię kubełkową, co może świadczyć o wykonaniu izolacji pionowej tego obszaru. Rynny wyglądają dobrze, ich odpływ zlokalizowany jest blisko budynku, lecz brak informacji, czy odprowadzenie wody zostało wykonane poprawnie i gdzie odprowadzana jest woda.

Fot. 13. Gorzów Wlkp. ul. Drzymały 32, elewacja od podwórza (wyk. P. Antoniuk).

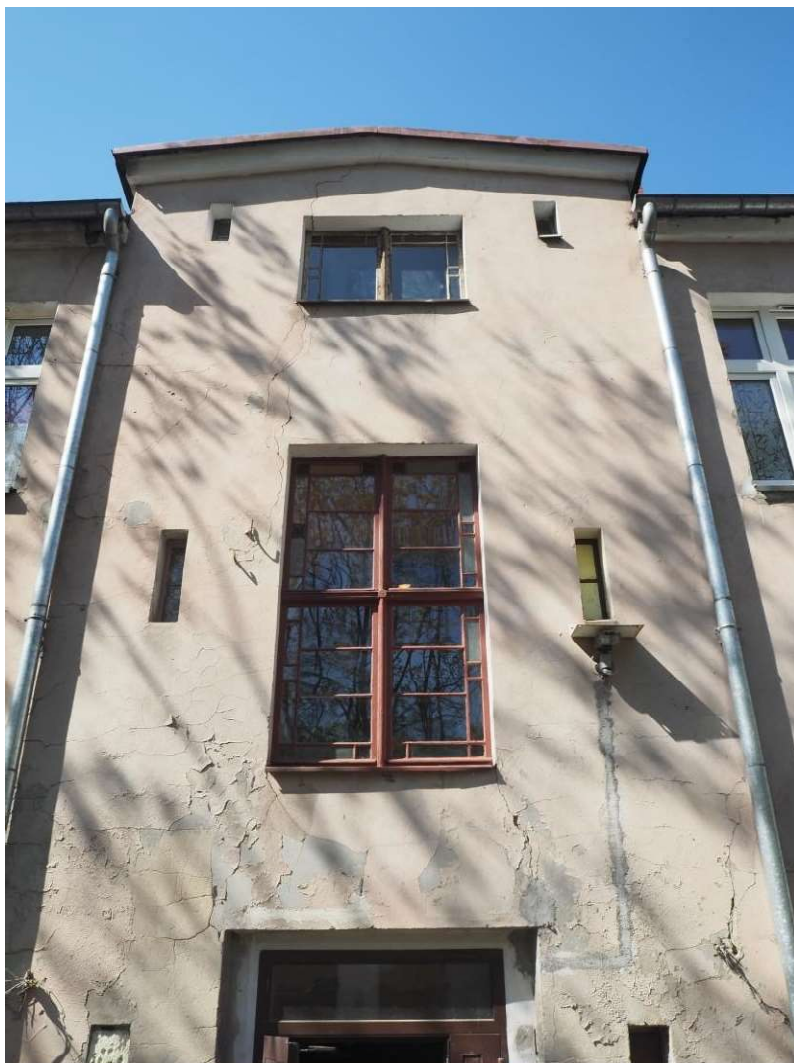
Fot. 14. Gorzów Wlkp. ul. Drzymały 32, elewacja od podwórza, zabytkowa stolarka okienna, pęknięcia konstrukcyjne, łuszczenie farby (wyk. P. Antoniuk).

3. Oczyszczyć ścianę odpowiednio dobraną metodą. Zaleca się użycie pary wodnej lub wody pod zwiększonym ciśnieniem lub działania mechaniczne.
4. Wykonać szycia muru w miejscach spękań zgodnie ze sztuką budowlaną.

9. Docieplenie wykonać zgodnie ze sztuką budowlaną, nadać fakturę najbardziej zbliżoną do naturalnego tynku.
10. Należy poddać renowacji stolarkę okienną i drzwiową pionu klatki schodowej i ujednolicić ją kolorystycznie. Być może pod warstwami wtórnych barw będzie

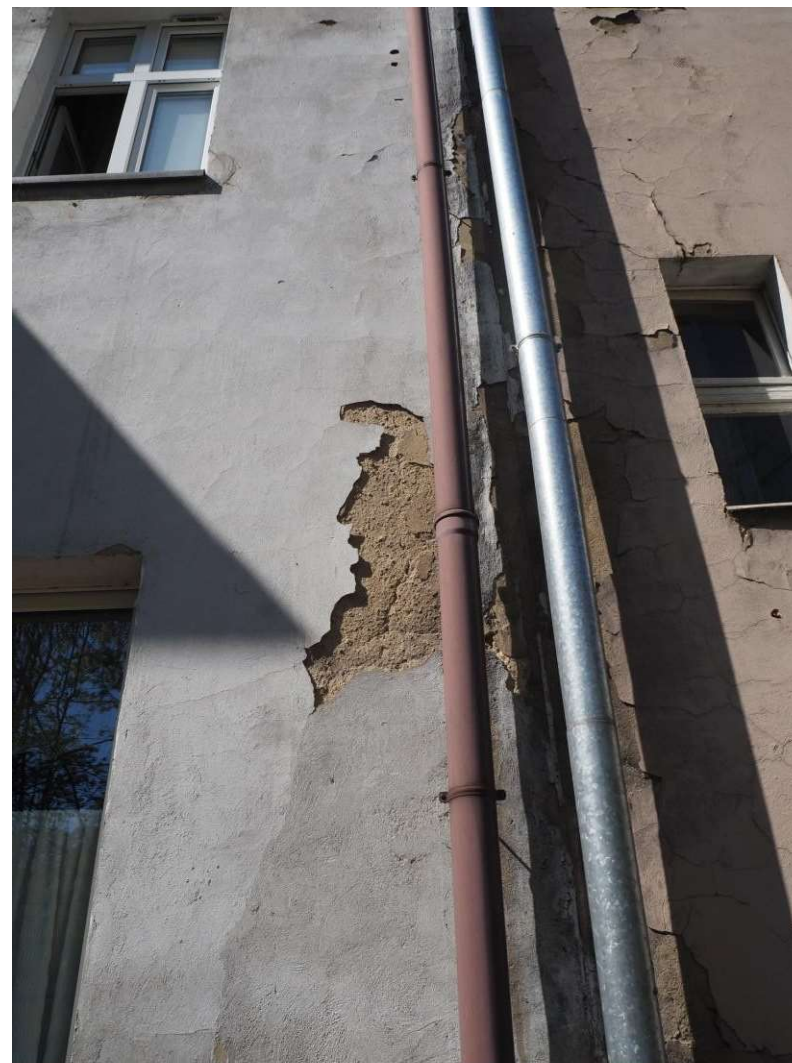
Fot. 15. Gorzów Wlkp. ul. Drzymały 32, elewacja od podwórza, odspojenia wierzchnich warstw współczesnych zapraw (wyk. P. Antoniuk).

1. Ostrożnie usunąć luźne pozostałości tynków i wszystkie wtórne zaprawy obserwując czy nie zachowały się starsze tynki wraz z warstwą barwną, szczególnie w obszarze górnego i dolnego gzymsu.
2. Usunąć wszelkie wtórne punkty montażowe i ślady niepotrzebnych instalacji

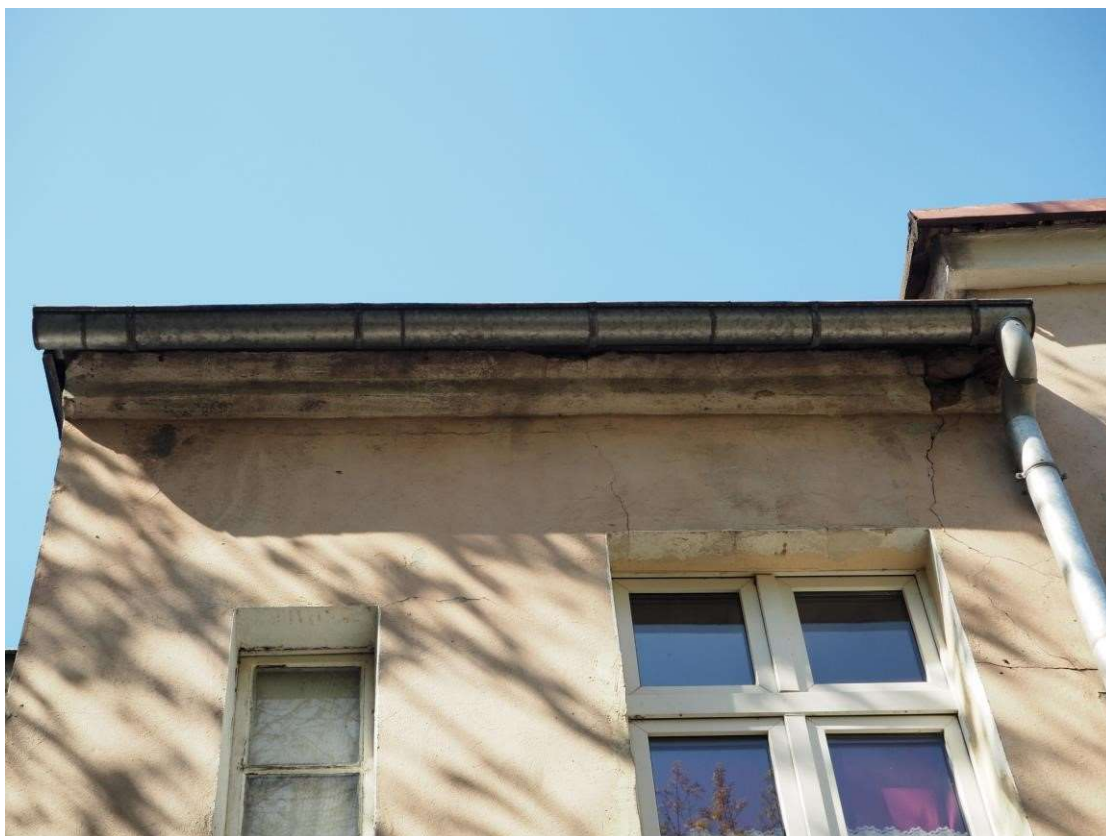
Fot. 16. Gorzów Wlkp. ul. Drzymały 32, elewacja od podwórza, górny gzyms (wyk. P. Antoniuk).

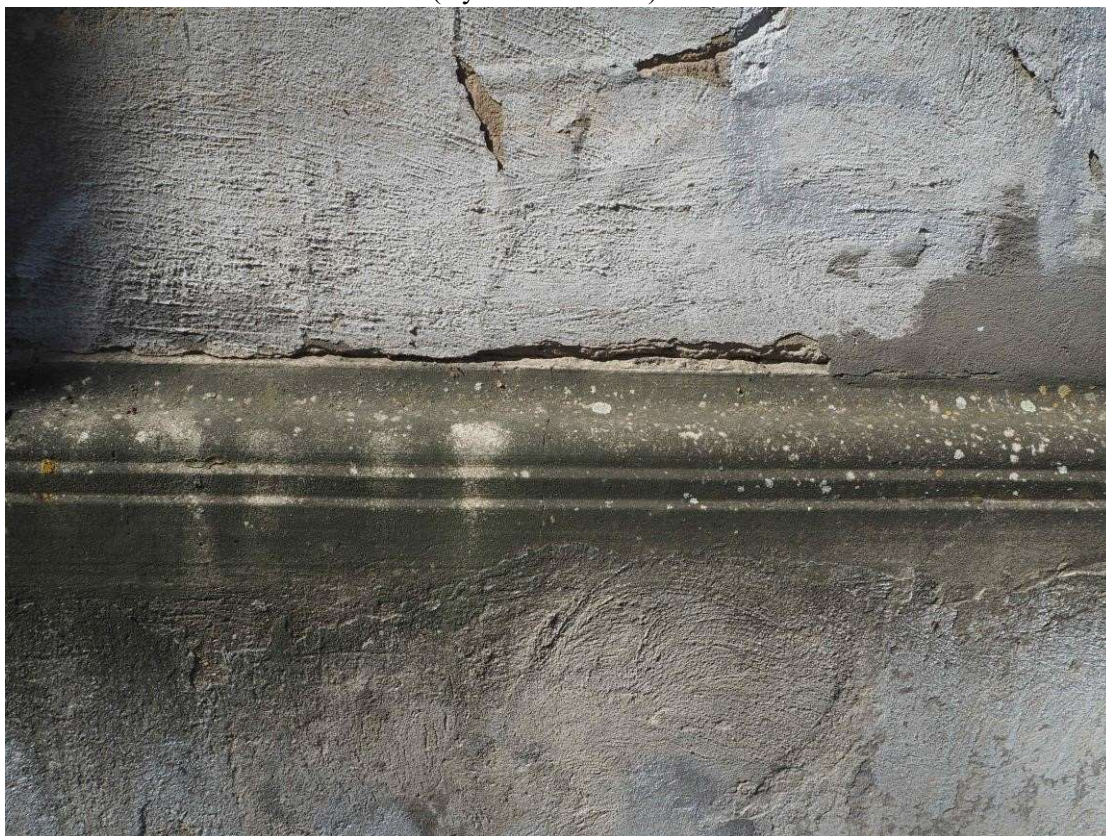
Fot. 17. Gorzów Wlkp. ul. Drzymały 32, elewacja od podwórza, dolny gzyms cokołu (wyk. P. Antoniuk).

8. Poniżej izolacji dopuszcza się założenie tynków wapiennych, ewentualnie z nieznacznym dodatkiem cementu lub na bazie wapna trasowego, o znacznej porowatości. Dopuszcza się zastosowanie materiałów gotowych renomowanych firm, posiadających linie przeznaczone do konserwacji budynków zabytkowych jak Remmers, Optolith, Sto, itp. Należy przy tym pamiętać iż tynki te nie będą pochłaniały soli pozostałych w murze, a ich wykwyty mogą być widoczne na powierzchni. Jeśli soli będzie zbyt dużo nastąpi pudrowanie i osypywanie tynku. Zaleca się założenie tynków według normy WTA do wysokości ustalonej na podstawie badań lub wysokości izolacji pionowej. Ponadto należy pamiętać, iż tynki te nie mogą mieć bezpośredniej styczności z gruntem. Poprawne wykonanie tynków zgodnych z powyższą normą wymaga stosunkowo długiego czasu wykonania (czas schnięcia: 1mm/1dzień !) i reżimu w jakości i grubości stosowanego materiału, jednak pozwala na rozwiązanie problemów z wilgocią i zasoleniem murów. Aby określić parametry tynków renowacyjnych należy wykonać badania ilościowe i jakościowe soli (chlorków, siarczanów i azotanów). Bez wykonania poprawnej izolacji fundamentów kładzenie tynków renowacyjnych nie spełni swojej roli. Tynki nie są barierą przeciwwilgociową. Bez względu na wybraną metodę należy odtworzyć istniejący cokół w oryginalnych proporcjach.

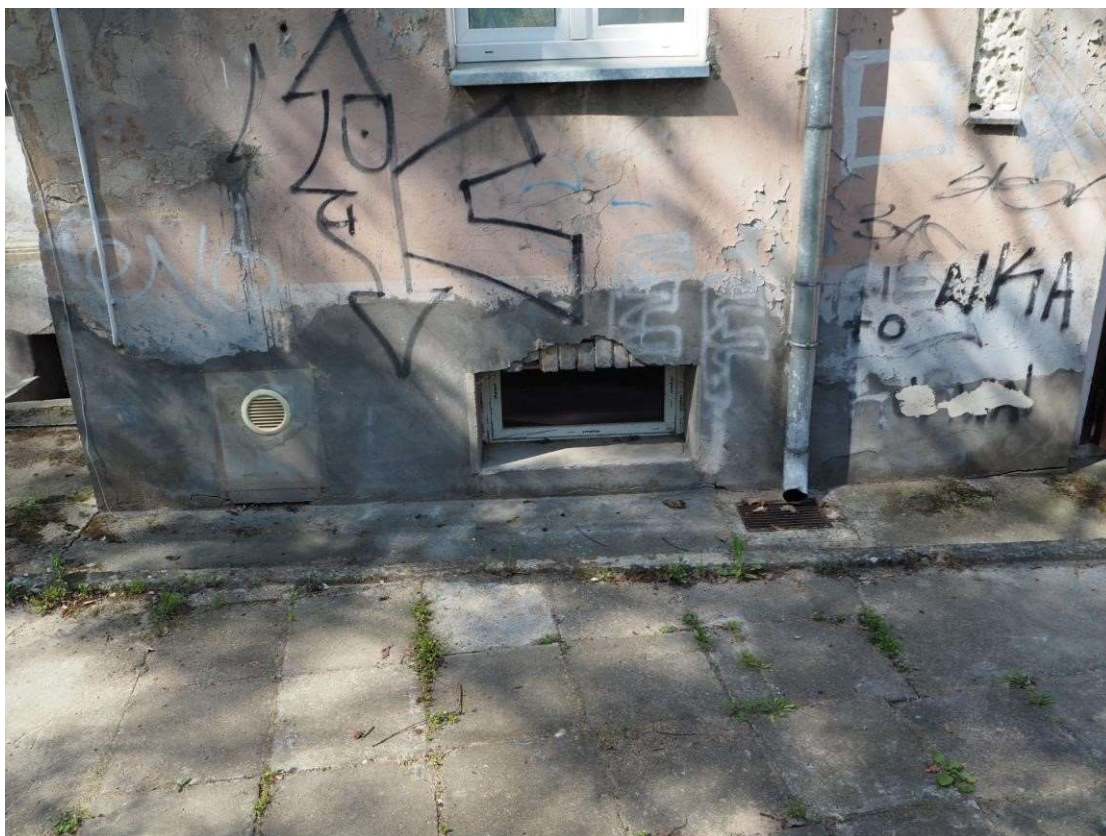
Fot. 18. Gorzów Wlkp. ul. Drzymały 32, elewacja od podwórza, przyziemie z pomieszczeniem ciepłowniczym, kratką wentylacyjną i odpływem (wyk. P. Antoniuk).

Ze względu na fakt, iż strona ta jest podpiwniczona i już na pierwszym poziomie znajdują się pomieszczenia użytkowe zaleca się weryfikację istniejącej izolacji, ewentualne jej korekty lub wykonanie nowej, ograniczającej dostęp wilgotności do budynku. A także odpowiednie odprowadzenie wody opadowej poza obszar budynku.

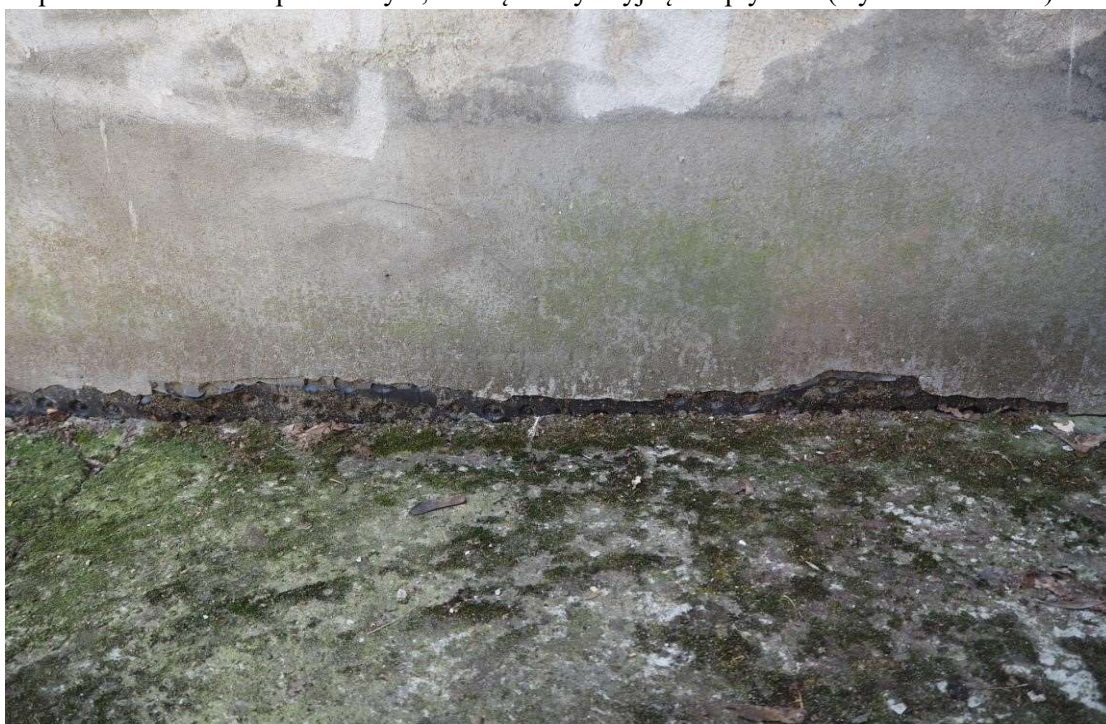
Fot. 19. Gorzów Wlkp. ul. Drzymały 32, elewacja od podwórza, folia kubelkowa wystająca ponad poziom podwórza (wyk. P. Antoniuk).
