# PROJEKT TECHNICZNY

**Nadleśnictwo Rymanów**

***"Zabezpieczenie istniejącego mostu o nr inw. 244/128 zlokalizowanego na rzece Wisłok na działkach ewidencyjnych o nr 23/7 i 16/2 oraz na działce nr 17 w miejscowości Surowica, Gmina Jaśliska"***

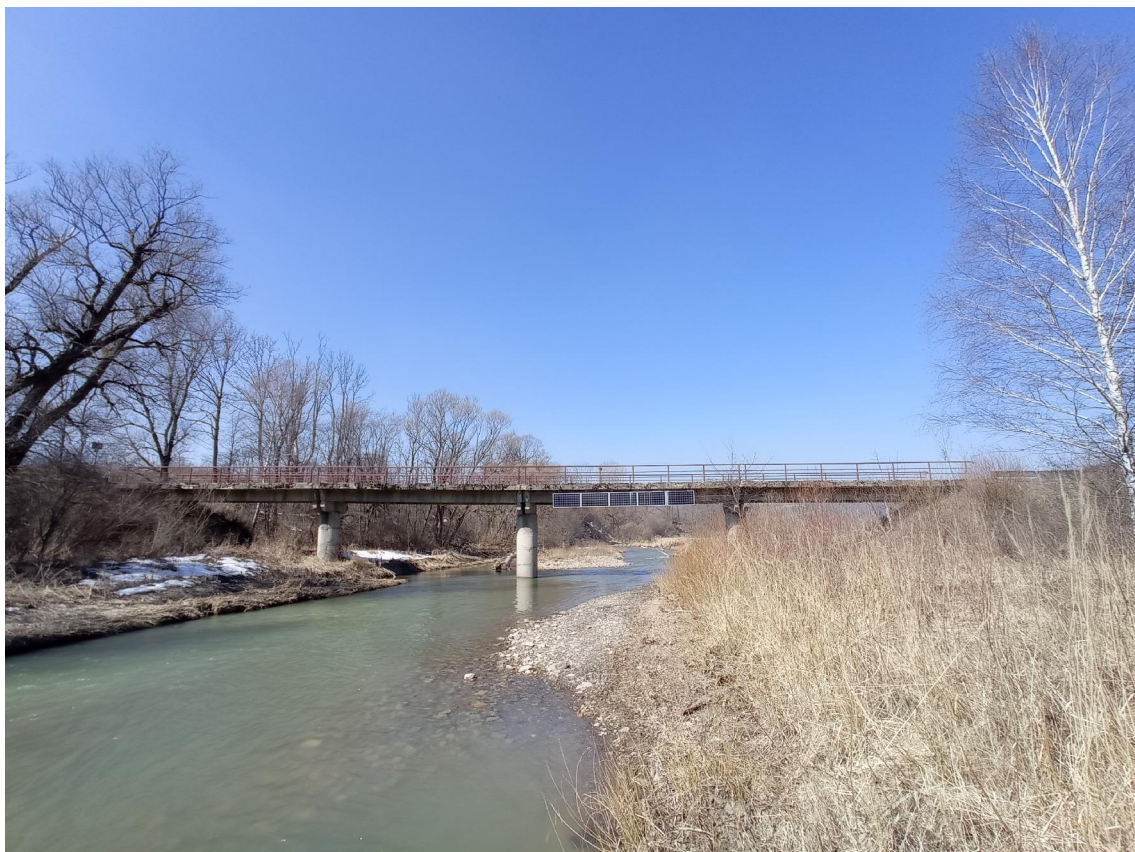
*Fot. 1. Widok z boku - od strony górnej wody*

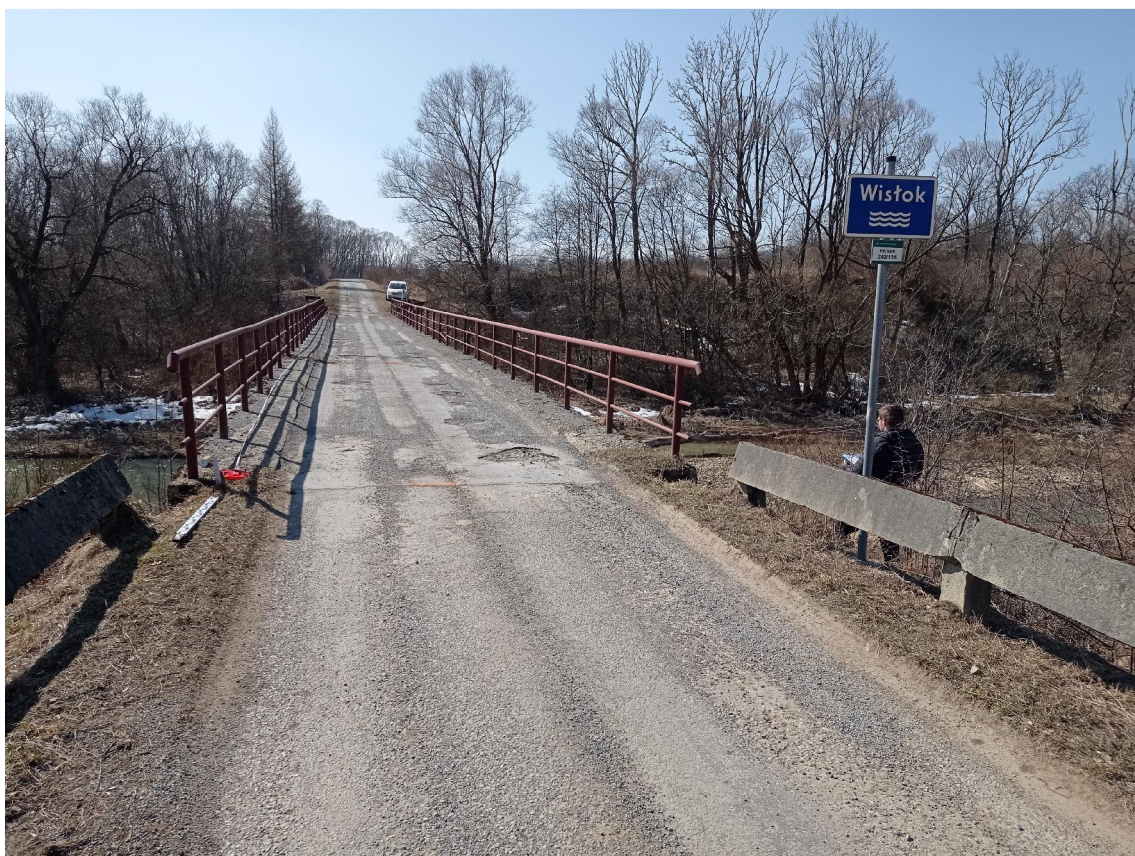
*Fot. 2. Widok obiektu mostowego na dojeździe od strony m. Darów*

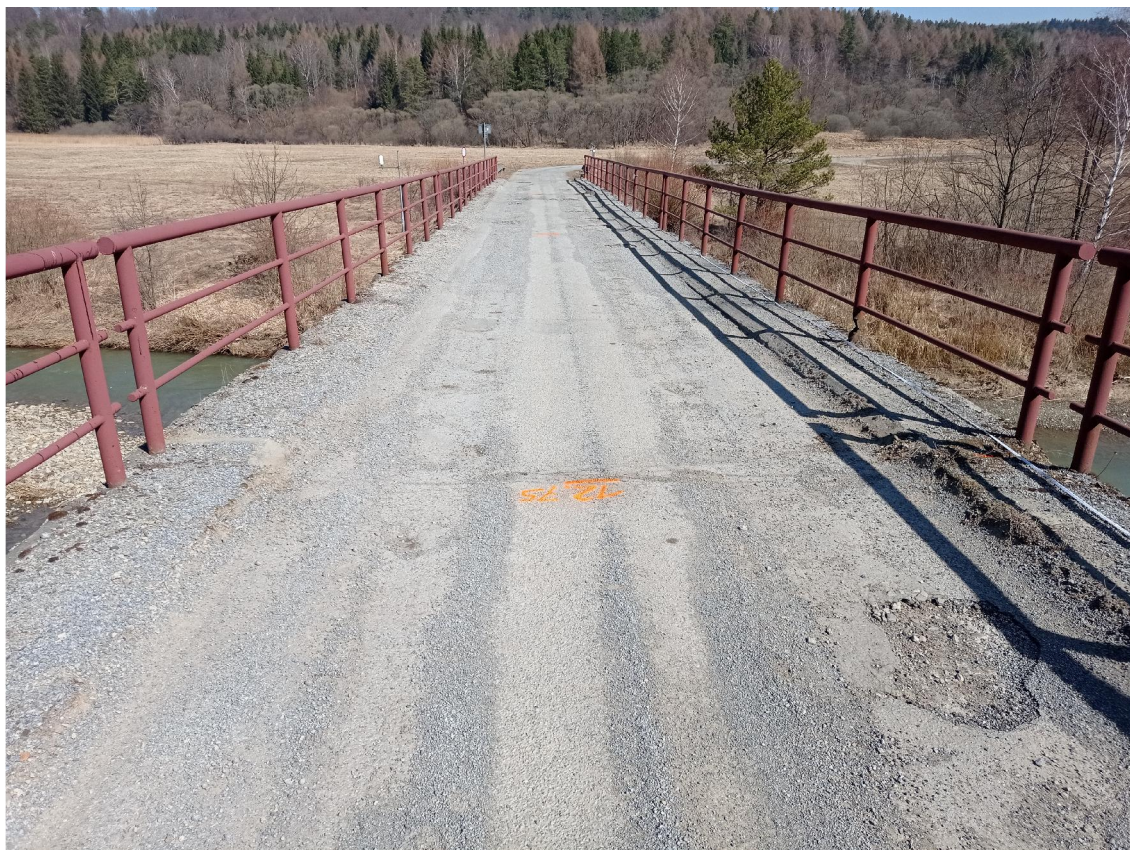
*Fot. 3. Widok nawierzchni i wyposażenia na obiekcie*

Podczas przeglądu obiektu stwierdzono lokalną deformację przeciągów oraz uszkodzony słupek. Remont przewiduje prostowanie zdeformowanych przeciągów i uzupełnienie uszkodzonego słupka - wspawanie słupka.

Na płycie pomostu wykonana zostanie warstwa ścieralna z betonu asfaltowego modyfikowanego AC11S. Przed wykonaniem prac związanych z wykonaniem masy asfaltowej zostanie wykonana izolacja bitumiczna układana „na zimno”. Ułożenie masy bitumicznej wykonane zostanie mechanicznie za pomocą rozścielaczy do mas bitumicznych. Masa wykonana zostanie na moście i na odcinkach dojazdów na długości po 15m od końca mostu.

Zaplanowany remont balustrad polegać będzie na ręcznym oczyszczeniu powierzchni stalowej (zakłada się usunięcie luźnych elementów farby i zmatowienie powłoki istniejącej dla lepszej szczepności nakładanej farby). W ramach prac należy przewidzieć konieczność zabezpieczenia robót nad wodami rzeki Wisłok przed przedostaniem się materiałów do wody.

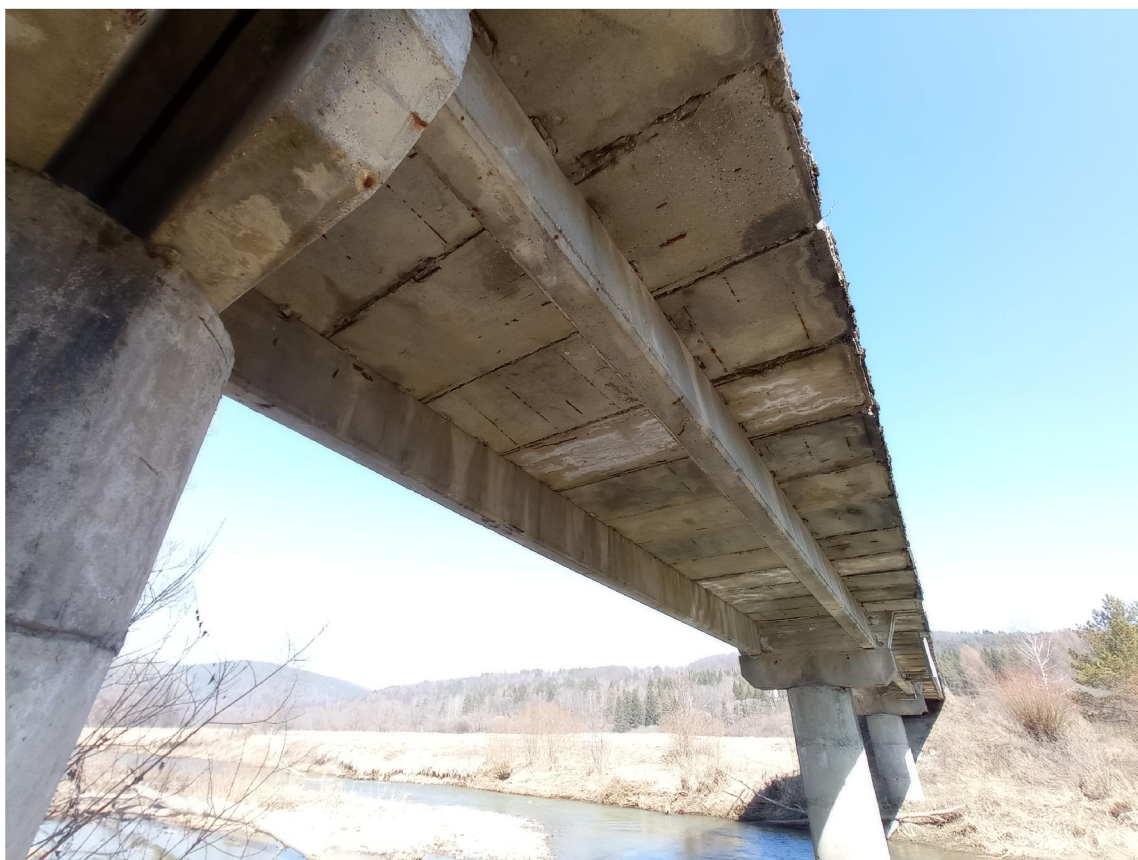
*Fot. 4. Widok spodu przęsła*

Zaplanowano wykonanie remontu spodu płyty pomostu w postaci mechanicznego usunięcia złuszczonego się betonu oraz oczyszczenie odsłoniętego zbrojenia. Po oczyszczeniu i usunięciu luźnych warstw betonu wykonane zostaną naprawy powierzchni betonowej poprzez zagruntowanie betonu i nałożenie warstw naprawczych za pomocą zapraw niskoskurczowych typu PCC. W remoncie założono wykonanie napraw zaprawami PCC nakładanymi ręcznie na całej powierzchni o średniej gr. 0,5cm, w miejscach łączenia płyt założyć wykonanie uzupełnienia gr. Śr. 3cm.

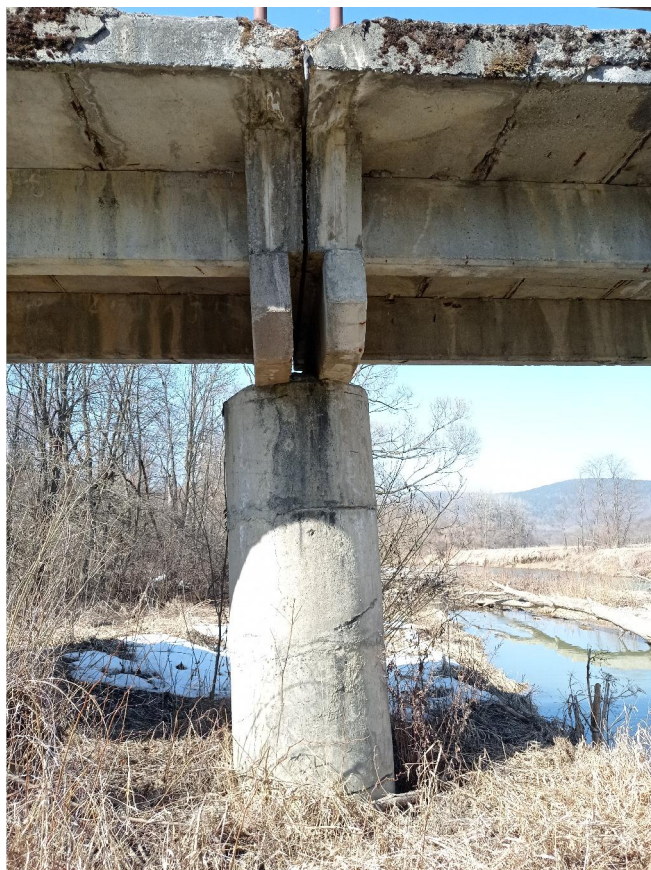
*Fot. 5. Widok filara*

Z uwagi na liczne uszkodzenia korpusów filarów, oraz stwierdzone pęknięcia i zarysowania konieczne było założenie wykonania żelbetowego płaszcza pokrywającego konstrukcję filarów.

Remont przewiduje konieczność wykonania zbrojenia opasającego filary, które stanowić będzie dodatkowe zespolenie kręgów betonowych. W ramach prac wykonane zostaną kotwy z prętów średnicy 12 mm osadzonych w istniejących filarach, wykonanie siatki zbrojenia w postaci prętów pionowych o średnicy 12mm i prętów poziomych (obwodowych) o średnicy 8mm. Po wykonaniu zbrojenia wykonany zostanie segmentowy szolunek do elementów/słupów okrągłych o średnicy Ø144 (korpusy filarów). Szolunki zapewnią mają wykonanie żelbetowego płaszcza grubości 10cm. Stal zbrojeniowa z prętów B500SP. Beton należy wykonać na kruszywie łamanym bazaltowym o klasie C30/37 o konsystencji K4 (półcieklej). Betonowanie prowadzić z przerwami technologicznymi pozwalającymi na odpowiednie zagęszczenie mieszanki (nie dopuszczać do powstania rakowin).

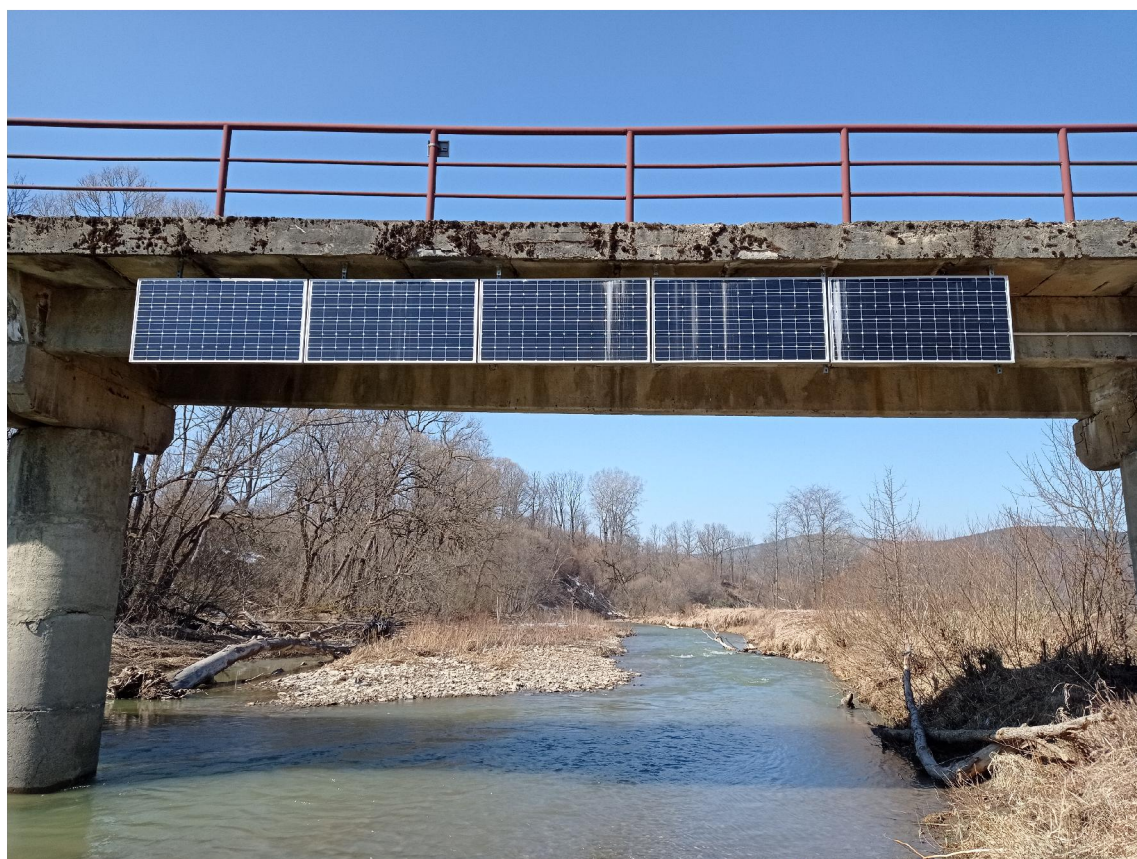
*Fot. 6. Widok przęsła nr 3 (przęsło nurtowe z zamontowanymi panelami fotowoltaicznymi)*
