**Opinia techniczna dotycząca spękań tunelu
pomiędzy budynkami 1141 i 1153 na terenie
Exploseum przy ul. Alfreda Nobla w Bydgoszczy.**

Tunel pomiędzy budynkami 1141 i 1153

**Exploseum w Bydgoszczy
ul. Alfreda Nobla
85-001 Bydgoszcz
nr ew. działki 2/92 obr. ew. 133**

19.12.2019r.

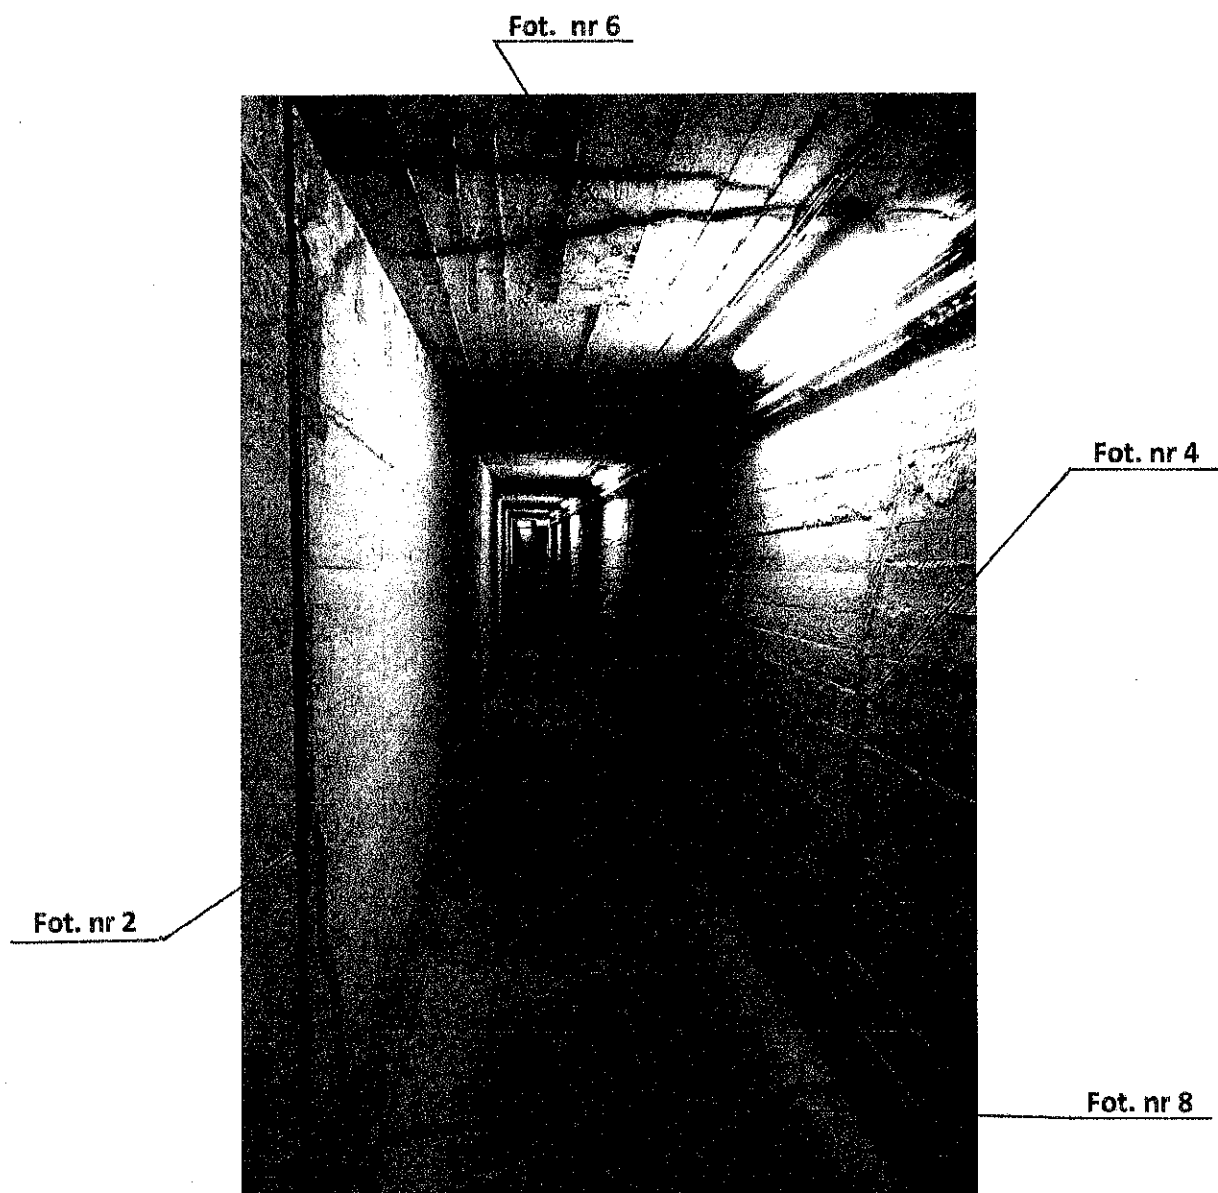
Fot. nr 1

Podczas oględzin stwierdzono, że w połowie długości części podziemnej tunelu wystąpiły rysy na ścianach, stropie i w dolnej płycie w miejscach napraw wykonanych w 2010 r. (fot. nr 1) Podczas remontu pęknięcia w ścianach, stropie oraz w płycie dennej tunelu zostały wypełnione zaprawą. Naprawiane pęknięcia były nieregularne miały szerokość 20 – 35 mm (fot. nr 1,2,4,6,8) i przechodziły przez całą grubość elementów tunelu.

Fragment części podziemnej tunelu – nowe rysy które powstały wzdłuż naprawianych w 2010 r. spękań w ścianach, stropie oraz dennej płycie. Szczegóły uszkodzeń pokazano na fot. nr 2,4,6,8

- Rysy, które ponownie powstały w miejscach naprawianych spękań konstrukcji tunelu nie stanowią zagrożenia dla bezpieczeństwa ludzi.
- Zaleca się dalsze monitorowanie zachowania spękań i zarysowań na elementach tunelu.

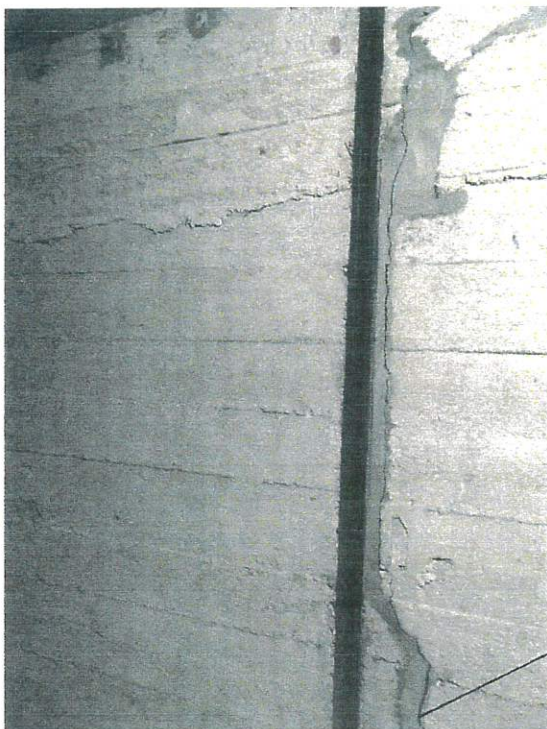
Fot. nr 2

Tunel – fragment ściany – rysa pionowa szer. do 4,0 mm w miejscu starego naprawianego spękania

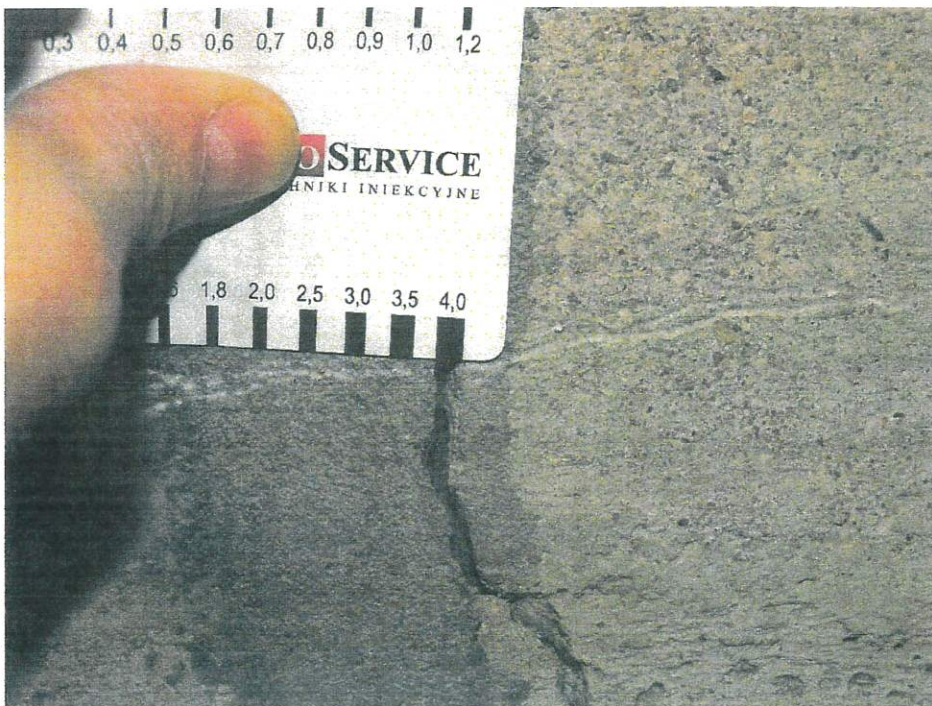
Fot. nr 3

Powstałe nowe rysy mają rozwarście od 1,4 mm do 4 mm (fot. nr 3,5,7,9)

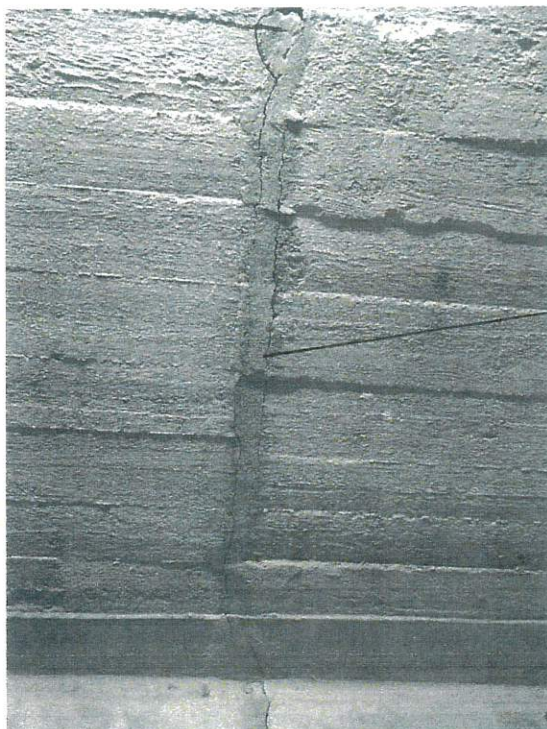
Fot. nr 4

Tunel – fragment ściany – rysa pionowa szer. do 2,0 mm w miejscu starego naprawianego spękania

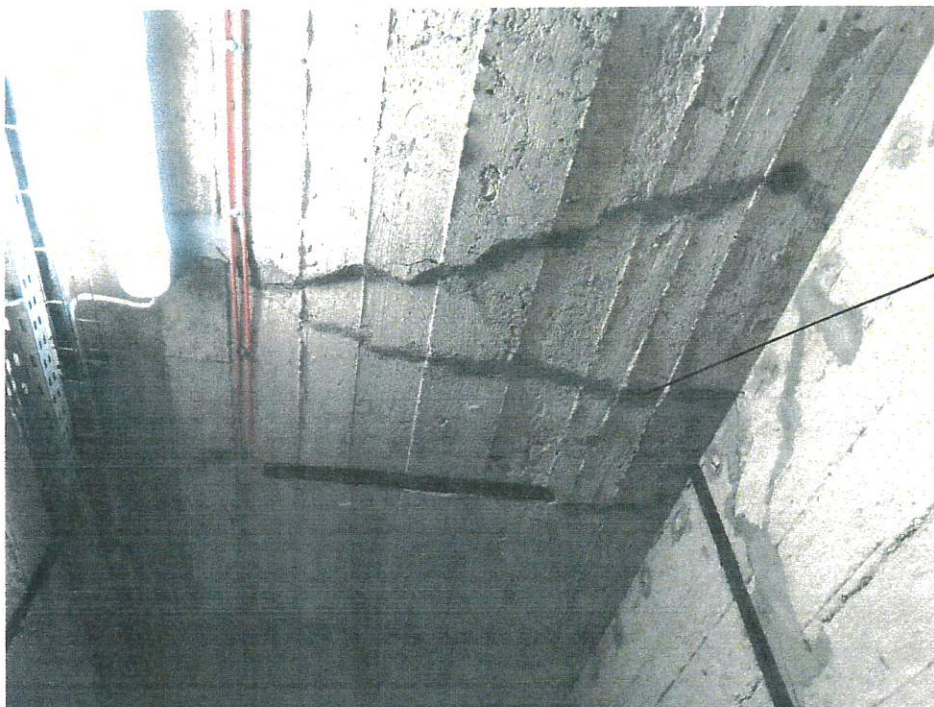
Fot. nr 6

Tunel – fragment stropu – rysy poprzeczne szerokości do 1,4 mm w miejscu starego naprawianego spękania

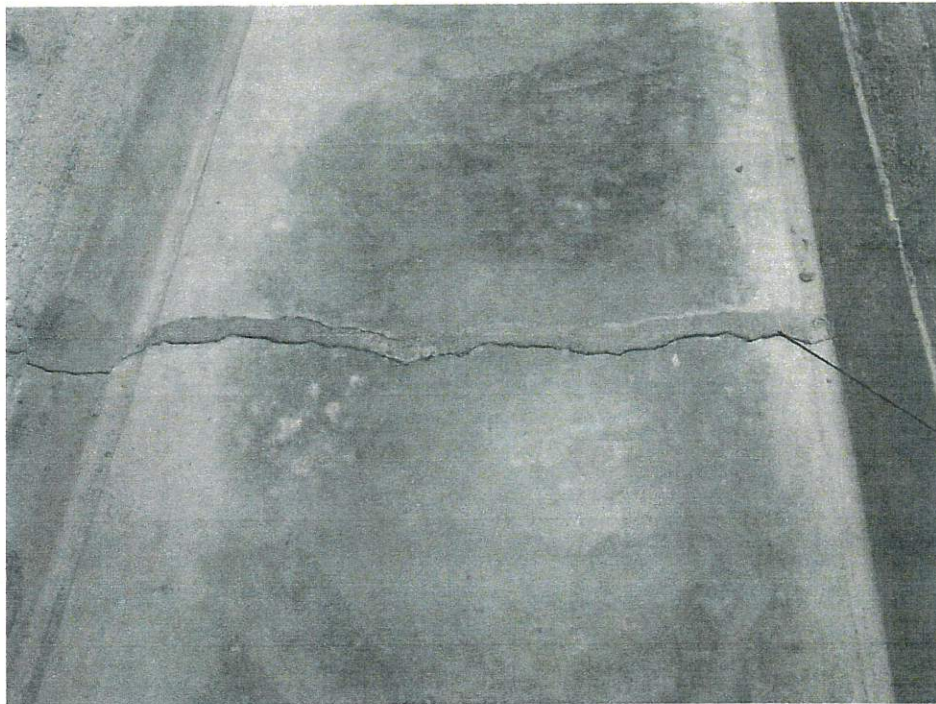
Fot. nr 8

Tunel – fragment dolnej płyty – rysa poprzeczna szerokości do 4,0 mm w miejscu starego naprawianego spękania

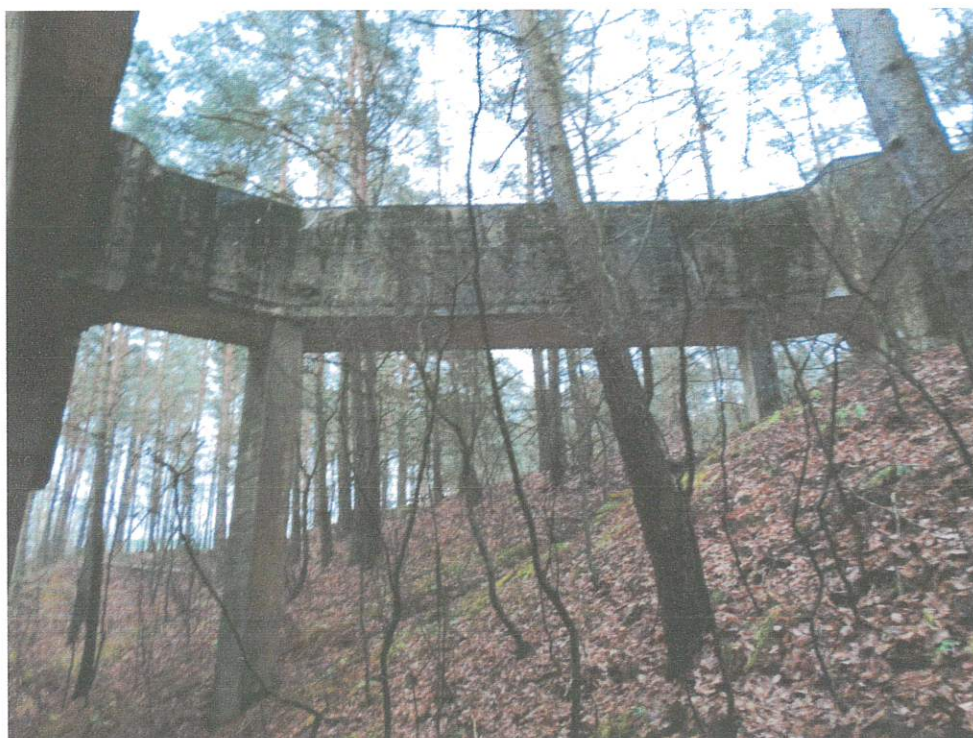
Fot. nr 10

Część nadziemna tunelu - łącznika przy budynku nr 1153 od strony zachodniej.

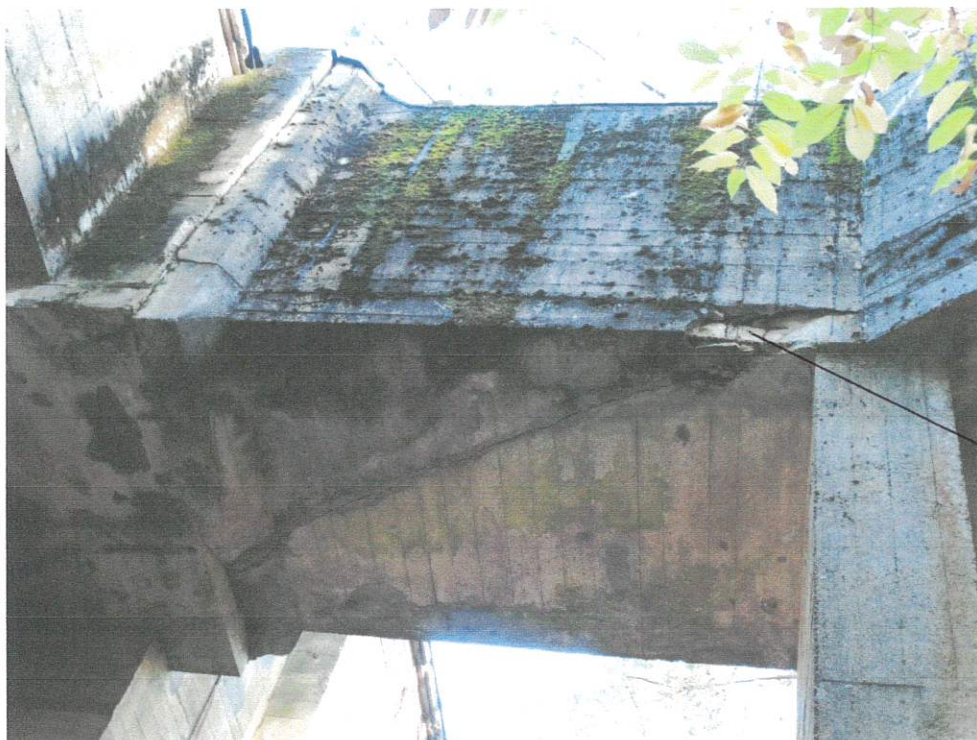
Fot. nr 11

Od strony zewnętrznej tunelu fot. nr 11,12 w miejscu styku płyty dennej ze ścianą widoczne są rysy, spękania i ubytki betonu. W miejscach ubytków betonu widać skorodowane zbrojenie. Papa stanowiąca pokrycie płyty stropowej jest nieuszkodzona.

Na ścianach widoczne są zacieki, porosty mchu i glony. Woda opadowa w części nadziemnej tunelu spływa po ścianach (fot. nr 11)

Fragment części nadziemnej tunelu - łącznika od strony zachodniej przy budynku nr 1153. Uszkodzenia płyty dennej i szczeliny na styku tunelu z budynkiem.

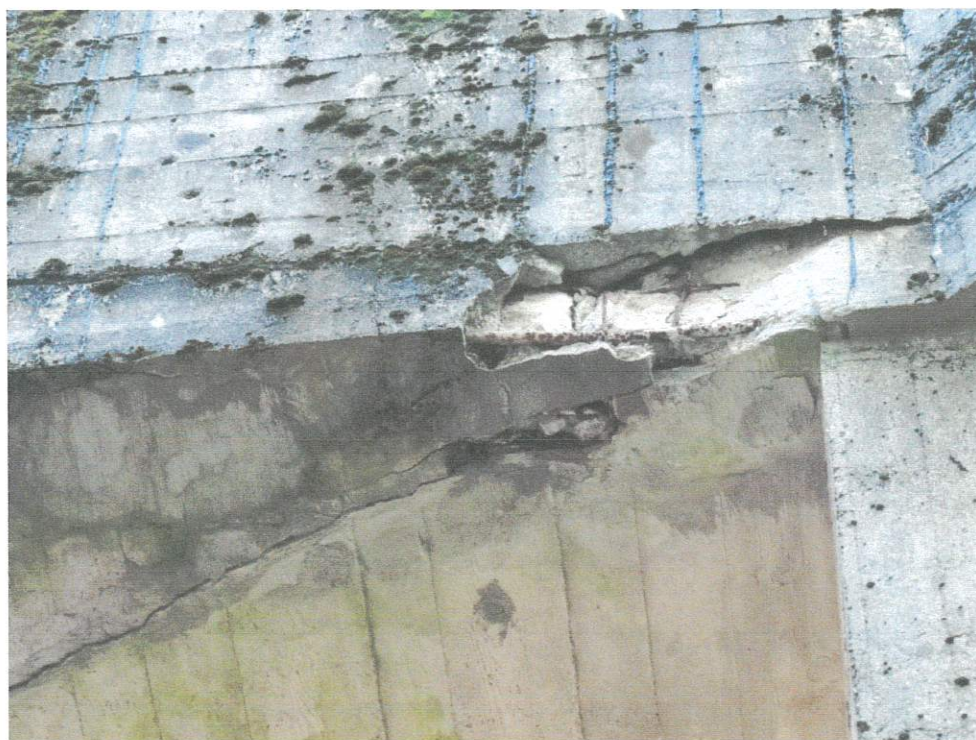
Fot. nr 12

- W płycie dennej tunelu w przeszłości pomiędzy słupem a budynkiem stwierdzono ukośne spękanie szerokości 20-30 mm przebiegające przez całą długość przeszły i przechodzące przez całą grubość płyty. Spękanie to podczas remontu w 2010 r. zostało wypełnione betonem oraz materiałem elastycznym. W miejscu naprawionego spękania stwierdzono rysę o szerokości 1.2 mm. Spękanie to widoczne jest również od zewnątrz tunelu. Na płycie dennej od zewnątrz stwierdzono ubytki i odspojenia betonu. W miejscach ubytków widoczne jest skorodowane zbrojenie płyty.

Zagrożeniem dla elementów konstrukcyjnych są ubytki warstwy betonowej odsłaniające stalowe zbrojenie, którego postępująca korozja powoduje zwiększenie objętości stali, rozsadzanie elementu i umożliwia wnikanie wody opadowej, co przyspiesza degradację konstrukcji.

Uszkodzenia płyty przy słupie. W miejscu ubytku betonu odłonięte, skorodowane zbrojenie.

- Wskutek postępującej erozji odspojone kawałki betonu od ściany i płyty dennej tunelu odpadają z dużej wysokości i stanowią zagrożenie dla osób przebywających w bezpośrednim sąsiedztwie tunelu. Należy w trybie pilnym wygrodzić teren wokół zagrożonego miejsca.

Nie wiadomo w jakim stopniu korozja zniszczyła pręty zbrojenia dlatego niezbędne jest odkrycie prętów w celu dokonania oceny ich stanu technicznego.

- Erozja betonu i korozja prętów zbrojenia w elementach konstrukcji tunelu spowodowała obniżenie nośności konstrukcji.
- Ze względu na prawdopodobieństwo istnienia zagrożenia awarią budowlaną niezbędne jest wykonanie w trybie pilnym ekspertyzy technicznej części nadziemnej tunelu.
- Dopuszcza się możliwość dalszego użytkowania tunelu do czasu wykonania ekspertyzy, niezbędne jest jednak monitorowanie zachowania spękań i zarysowań na elementach tunelu.

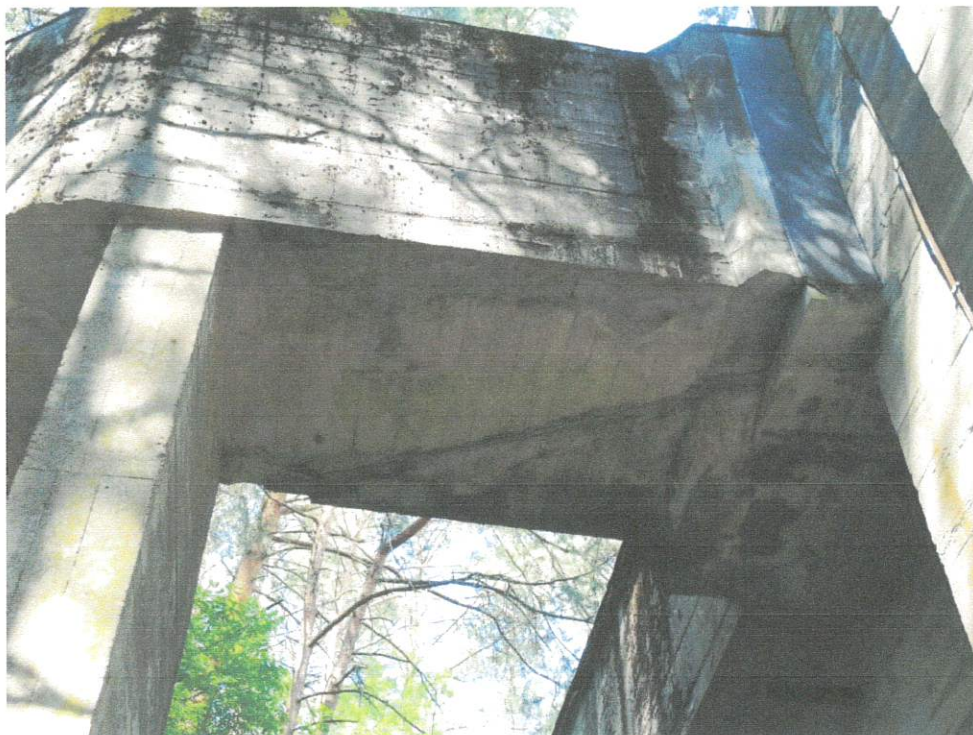
Fot. nr 13

Fragment części nadziemnej tunelu – łącznika od strony wschodniej przy budynku nr 1153. Uszkodzenia płyty dennej oraz szczeliny i spękania na styku tunelu z budynkiem.

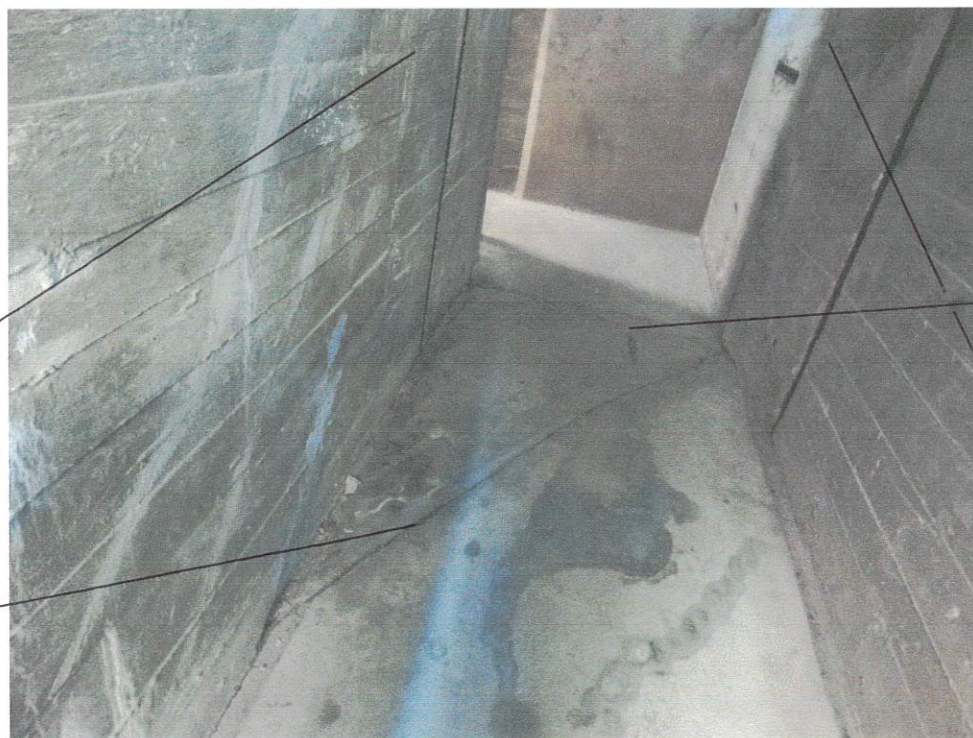
Fot. nr 14

W części tunelu pomiędzy podporą tunelu, którą stanowi żelbetowy słup, a budynkiem w płycie dennej oraz na ścianach stwierdzono występowanie rys i spękań. Uszkodzenia te pojawiły się w miejscach starych rys i spękań. Spękania w trakcie remontu w 2010 r. wypełniono materiałem elastycznym, a rysy sztywną zaprawą. (fot. nr 14,15,16,17,18)

Fragment wnętrza części nadziemnej tunelu - łącznika przy budynku nr 1153. Spękania i rysy w płycie dennej . Szczegóły uszkodzeń pokazano na fotografiach nr 15,16,17,19

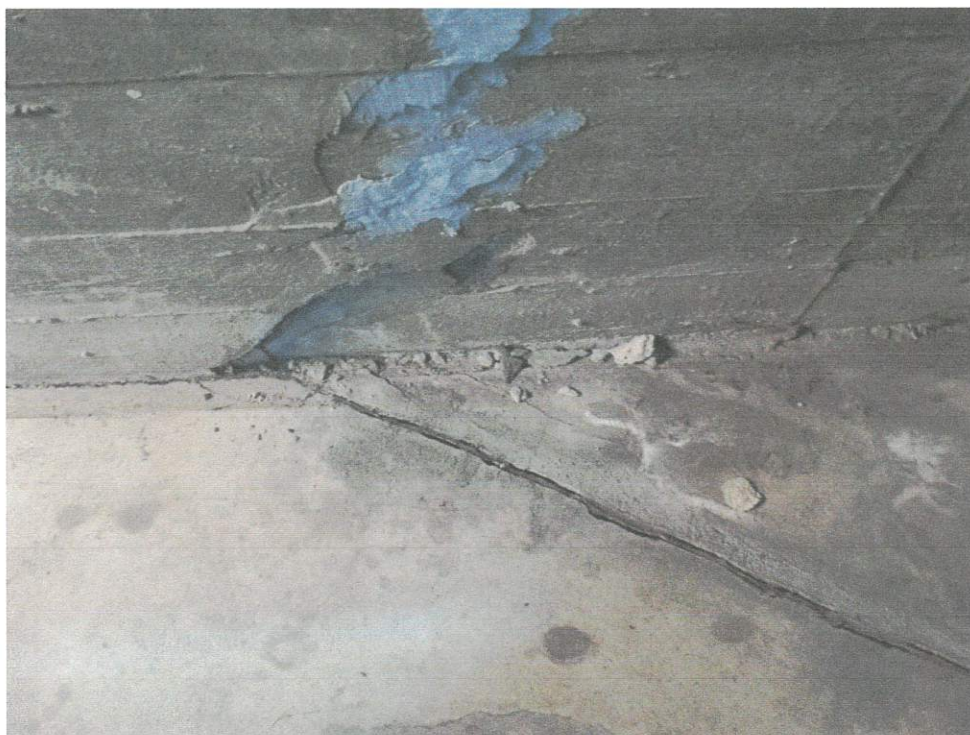
Fot. nr 15

Powstałe rysy mają rozwarście od 1.2 mm do 2 mm i znajdują się na krawędzi spękań wypełnionych materiałem elastycznym (fot. nr 15,16,17,18).

Fragment płyty dennej. W spękaniu o szerokości 10 mm widoczne wypełnienie z materiału plastycznego. Na krawędzi spękania rysy o szerokości do 1.2 mm.

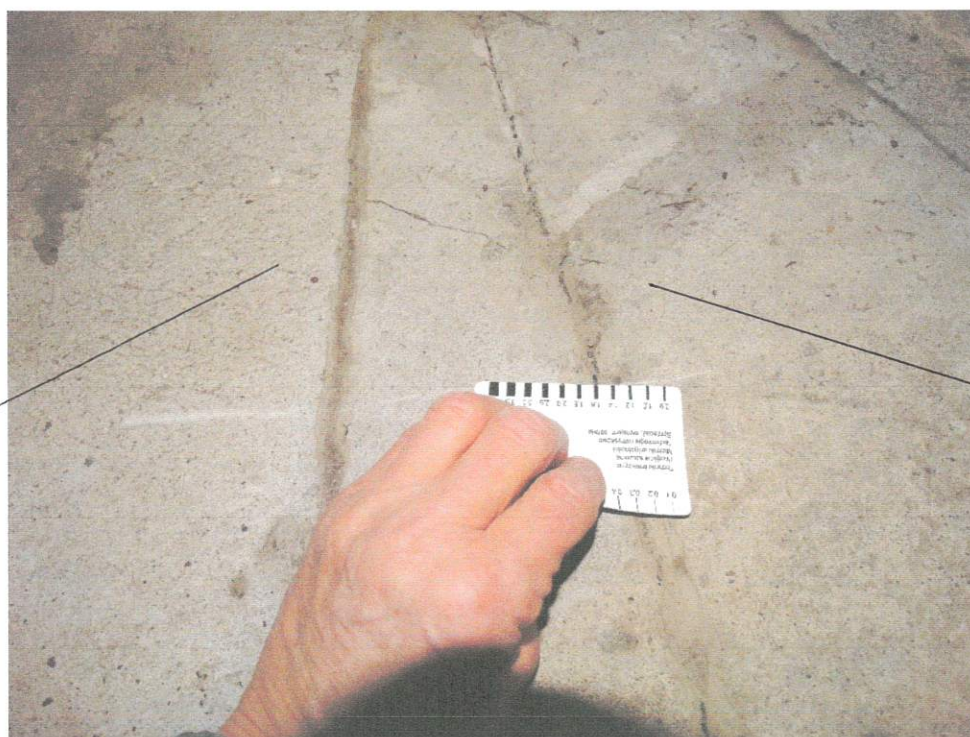
Fot. nr 16

Rysy szerokości do 1.6 mm w płycie dennej na styku tunelu - łącznika z budynkiem nr 1153.

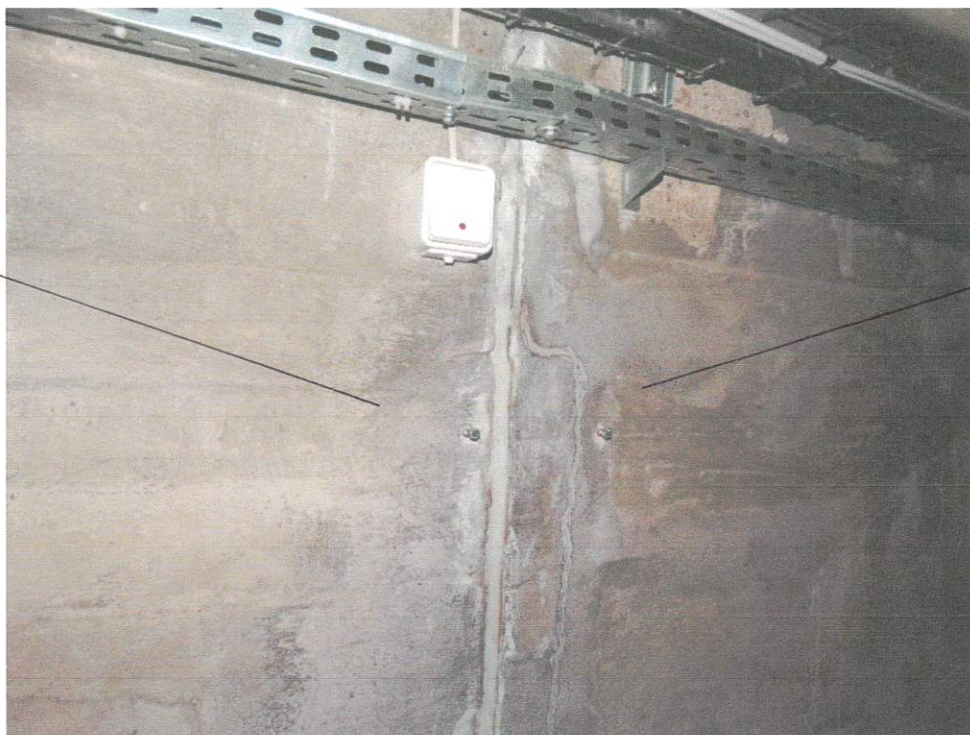
Fot. nr 17

Fragment ściany tunelu - łącznika w miejscu styku ze ścianą budynku nr 1153. W szczelinie o szerokości 15 mm widoczne wypełnienie z materiału plastycznego. Na krawędzi spękań rysy o szerokości do 1.2 mm.

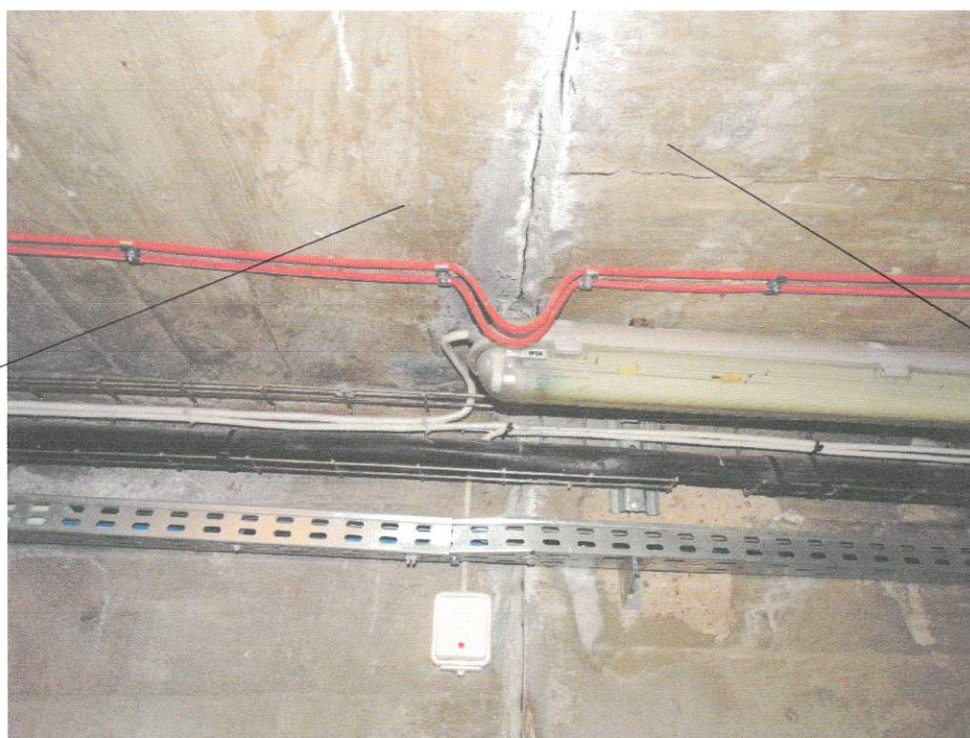
Fot. nr 18

Fragment sufitu tunelu w miejscu styku tunelu z budynkiem nr 1153. W szczelinie dylatacyjnej szerokości 15 mm widoczne wypełnienie z materiału plastycznego. Na krawędzi szczeliny rysy szerokości do 2 mm.

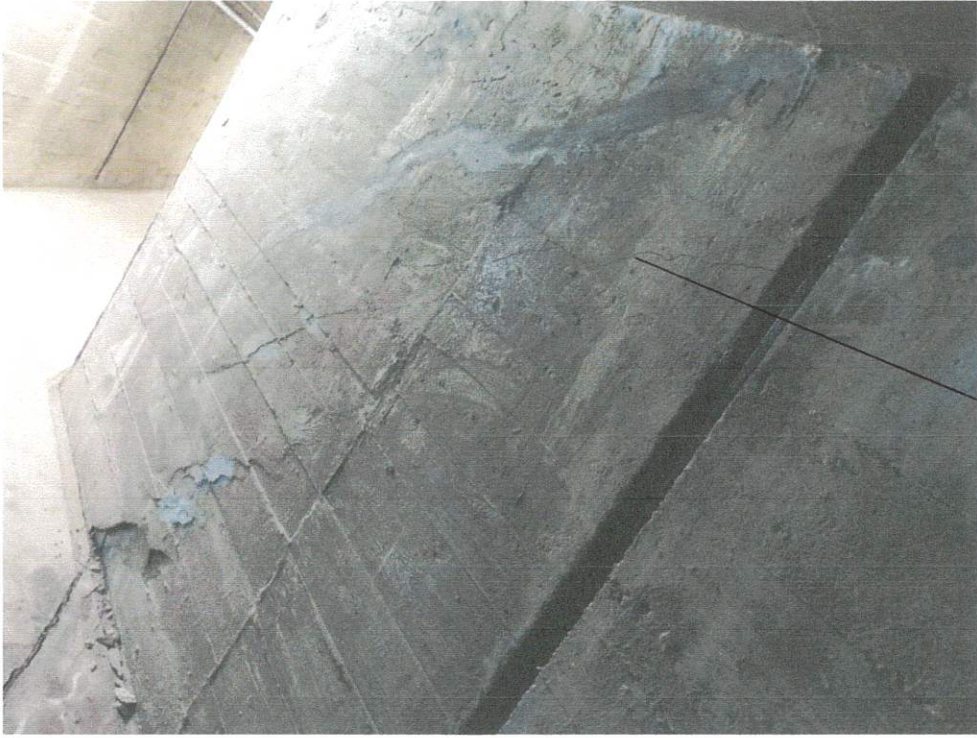
Fot. nr 19

Na fot. nr 19 pokazano miejsce na ścianie gdzie beton powierzchniowo uległ rozwarstwieniu.

Fragment ściany tunelu - łącznika przy budynku nr 1153. Widoczne ukośne rysy o szerokości 0.9 mm

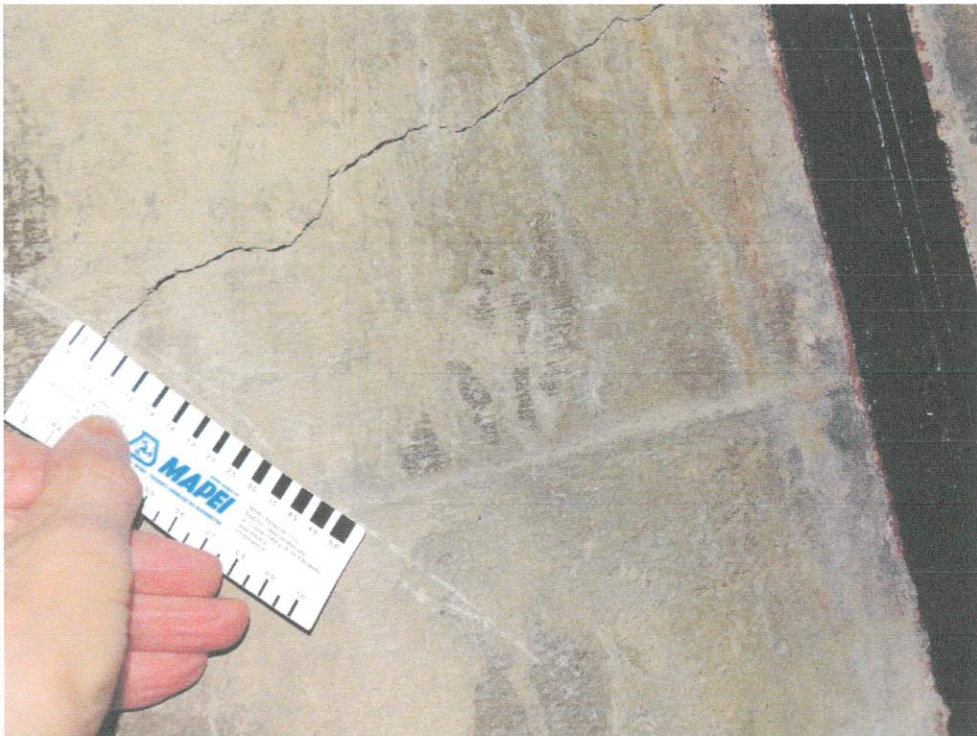
Fot. nr 20

Na ścianie tunelu stwierdzono rysy ukośne szerokości do 0.9 mm. (fot. nr 19,20)
