BADANIA KONSERWATORSKIE I PROGRAM PRAC KONSERWATORSKICH

SALA GIEŁDOWA

Szczecin, Al. Niepodległości 40

Dawna siedziba Ziemstwa Pomorskiego i Banku Hipotecznego

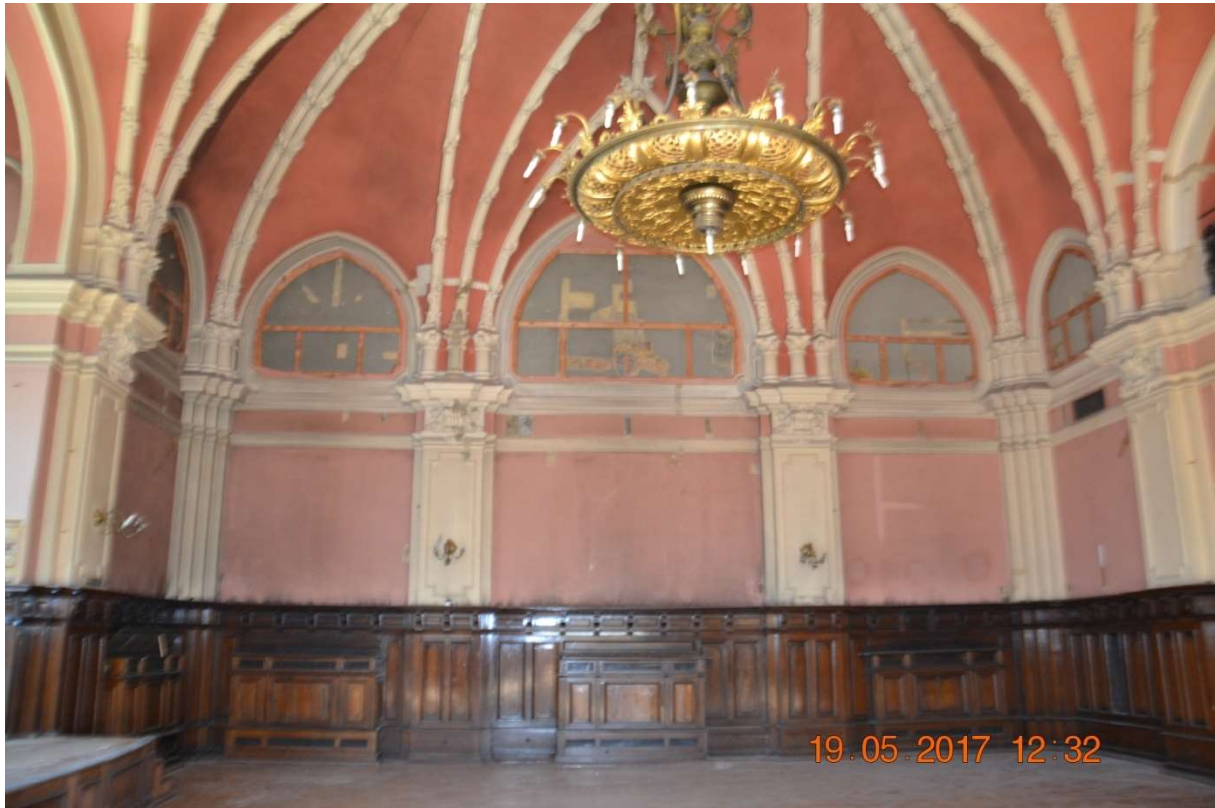
Fot.3 Widok ogólny ściany północnej, w niszach podsklepiennych odkrywki pasowe ukazujące polichromię

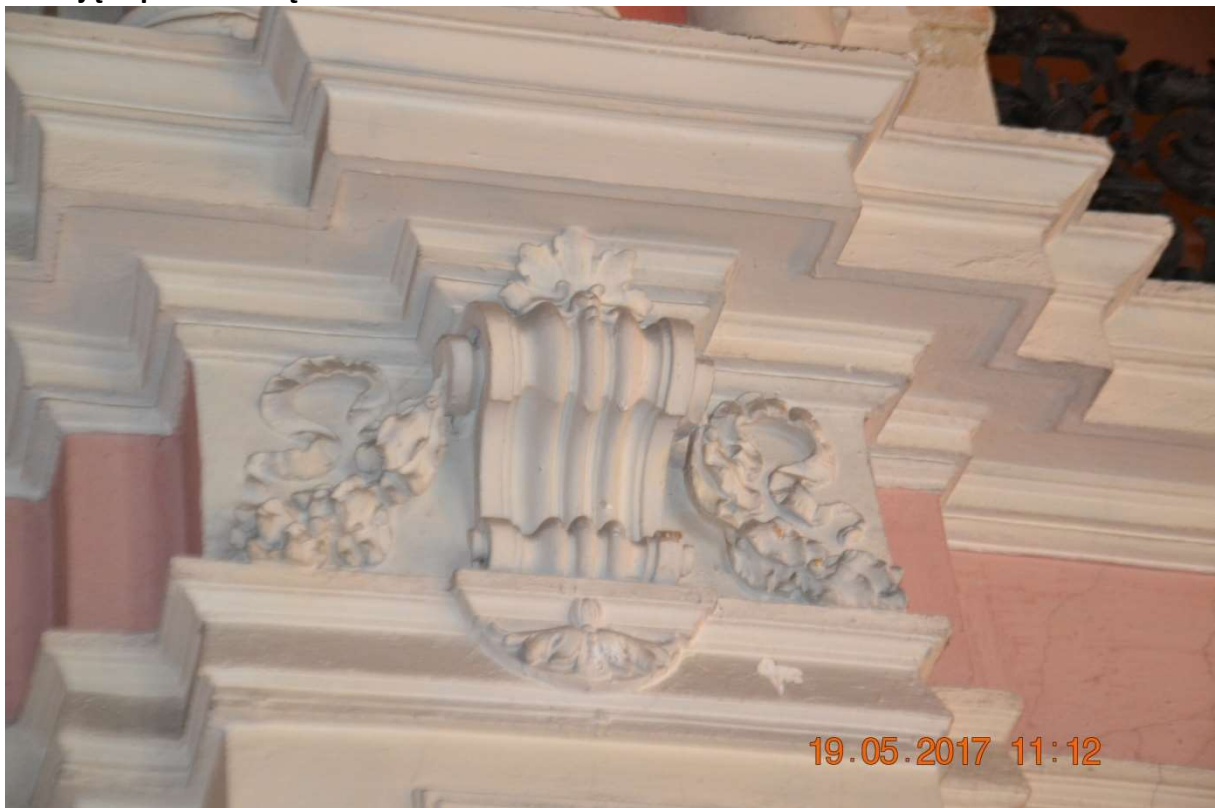
Fot.4 Detal architektoniczny na gzymsie kierowanym. Stam dobry, powierzchnie pokrywają cztery warstwy farby.

1. Powierzchnie rzeźbiarskie detalu architektonicznego oczyszczać na sucho z przemalowań. Gruba warstwa farby daje się łatwiej usuwać za pomowca skalpela lub szpachelki niż za pomocą środków chemicznych. Na podstawie wykonanych prób bezpieczniej jest używać środków wodnych do ewentualnego zmiękczenia warstw, ponieważ nie naruszają warstwy malarskiej oraz zachowanego złota. Stan złota pod powierzchnią nadaje się do konserwacji pod warunkiem delikatnego usuwania przemalowań. Z wykonanych odkrywek wynika że złoto zachowało się w dobrym stanie.

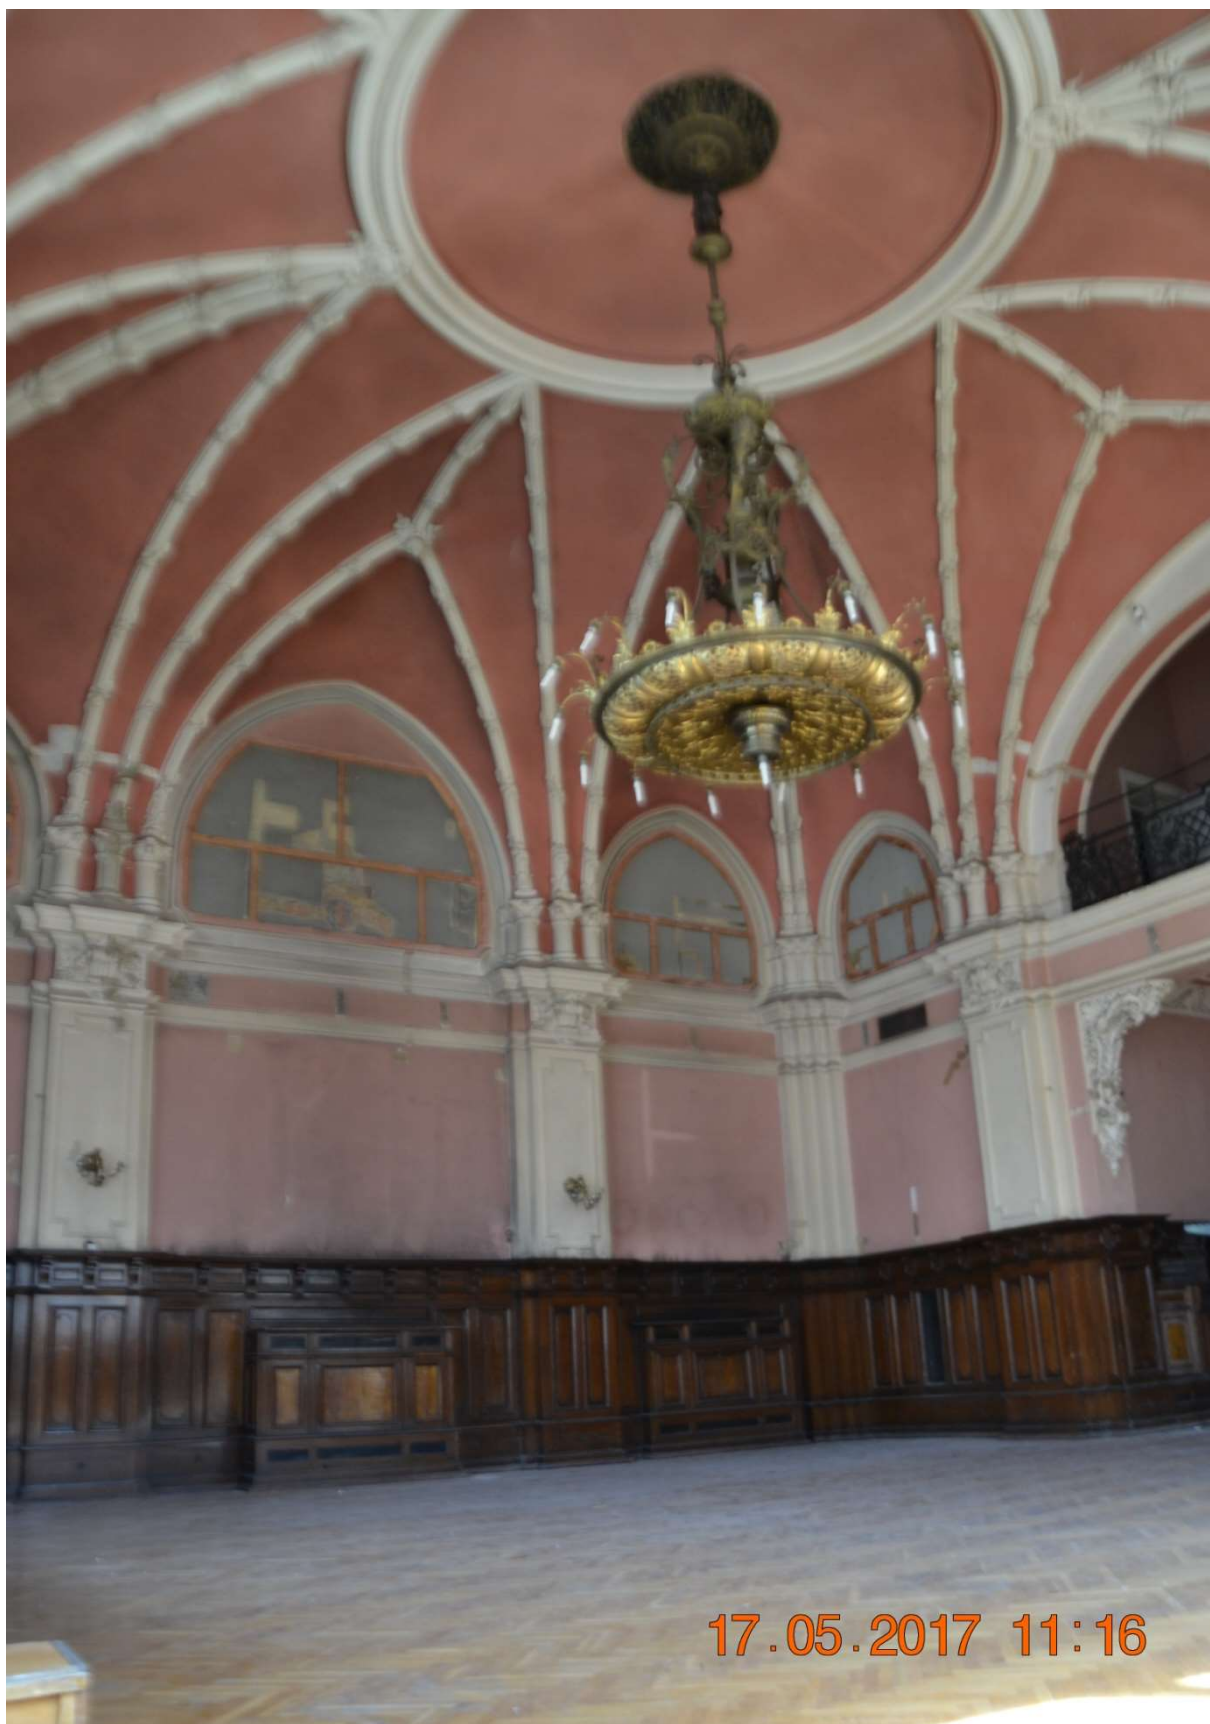
Fot.5 Nad strefą boazerii drewnianej silny pas zabrudzen powierzchniowych spowodowany sezonowym grzaniem. Tynki spękałe drobna siatką w partii sklepienia i ścian.

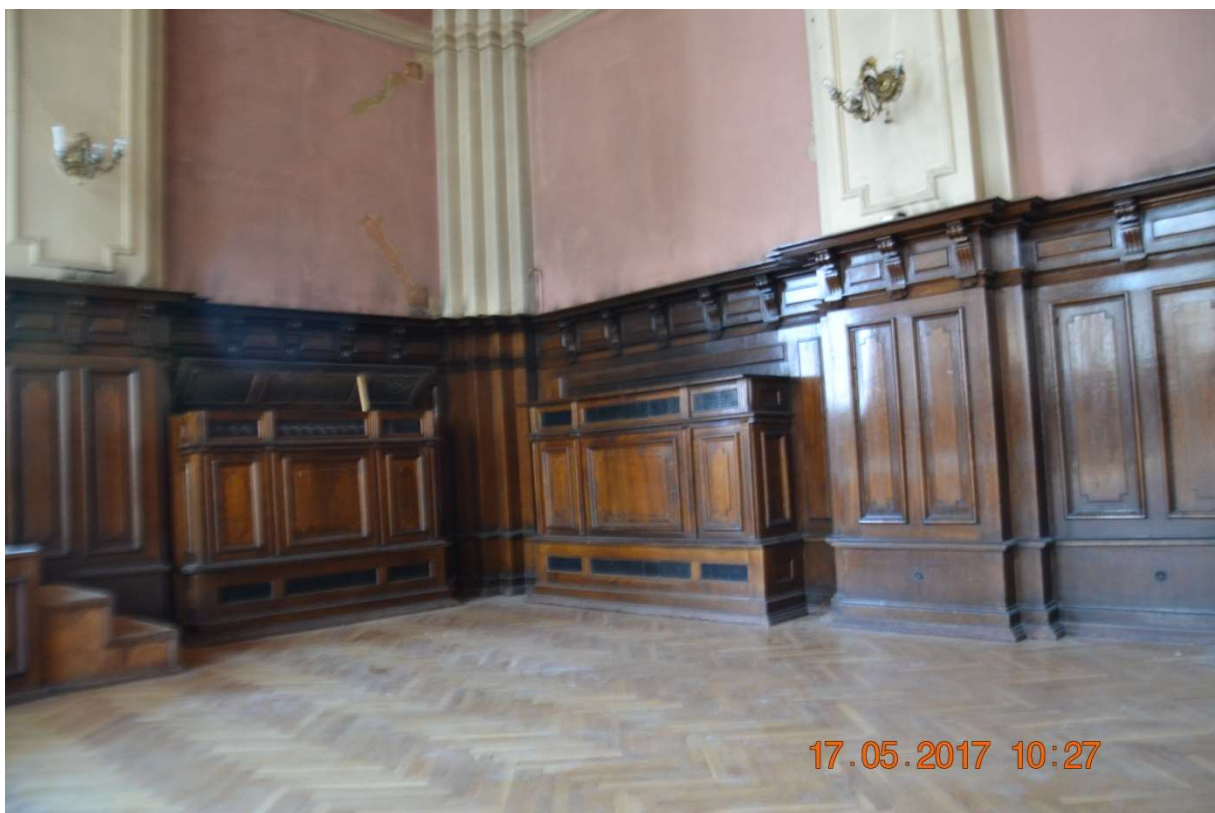
Fot.7 Narożnik północno-wschodni. Tynki odspojone, polichromia spekana i podniesiona daszkowo.

2. Podłoże tynkarskie opukać w celu zidentyfikowania odspojień. Część pustych miejsc, odspojonych od podłoża ceglanego przedstawiona została na inwentaryzacji rysunkowej. Iniekcyjnie aplikować preparat krzemoorganiczny do wzmocnienia podłoża mineralnych, zawierający rozpuszczalniki organiczne, oparty na estrach etylowych kwasu krzemowego. Powinien posiadać niski stopień wytrącania żelu ok. 10% preparat lekko wzmacniający. W celu wzmocnienia struktury tynku, preparat nie może wywierać działania hydrofobizującego, dzięki czemu po przeprowadzeniu zabiegu wzmocnienia można kontynuować oczyszczanie podłoża i uzupełnianie ubytków zaprawami mineralnymi.

3. Następnie po wyschnięciu preparatu około 7 dni, przystąpić do podklejania tynku do podłoża ceglanego. W celu usunięcia napięcia powierzchniowego zaaplikować alkohol etylowy o stężeniu 70%, następnie wlewać spoiwo klejowe akrylowe rozcieńczone z mleczkiem cementowym białym w stosunku 1 do 1. Przy dużych pustkach zastosować zaprawę iniekcyjną mineralną zawierającą spoiwo klejące, dociskać stemplami.

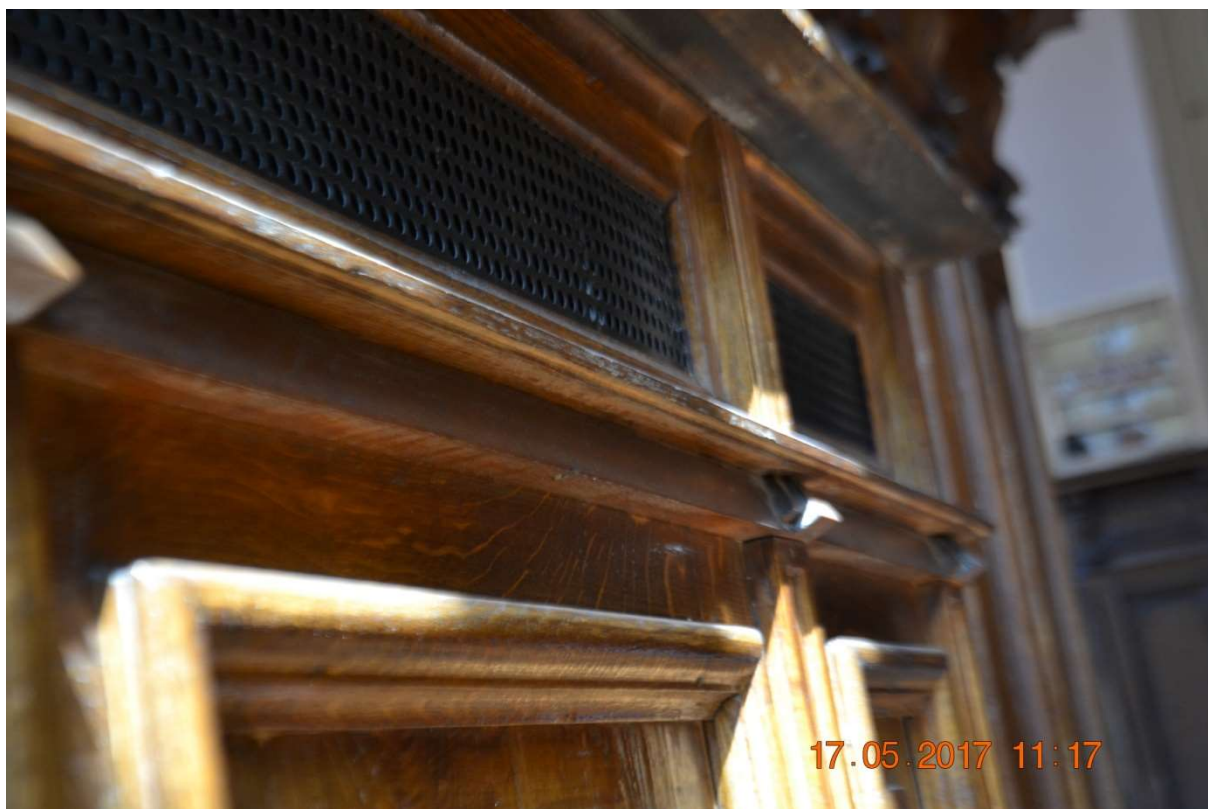
Fot.8 Obudowa grzejników, klapy zamykające od góry grzejnik są bardzo zniszczone, rozeschnięte.

7. Wykonać wszystkie inne naprawy stolarskie związane z unoszeniem klap nad grzejnikami, zawiasami, łączeniami itp.
8. Odtworzyć parapety okienne, profilowane z drewna dębowego.

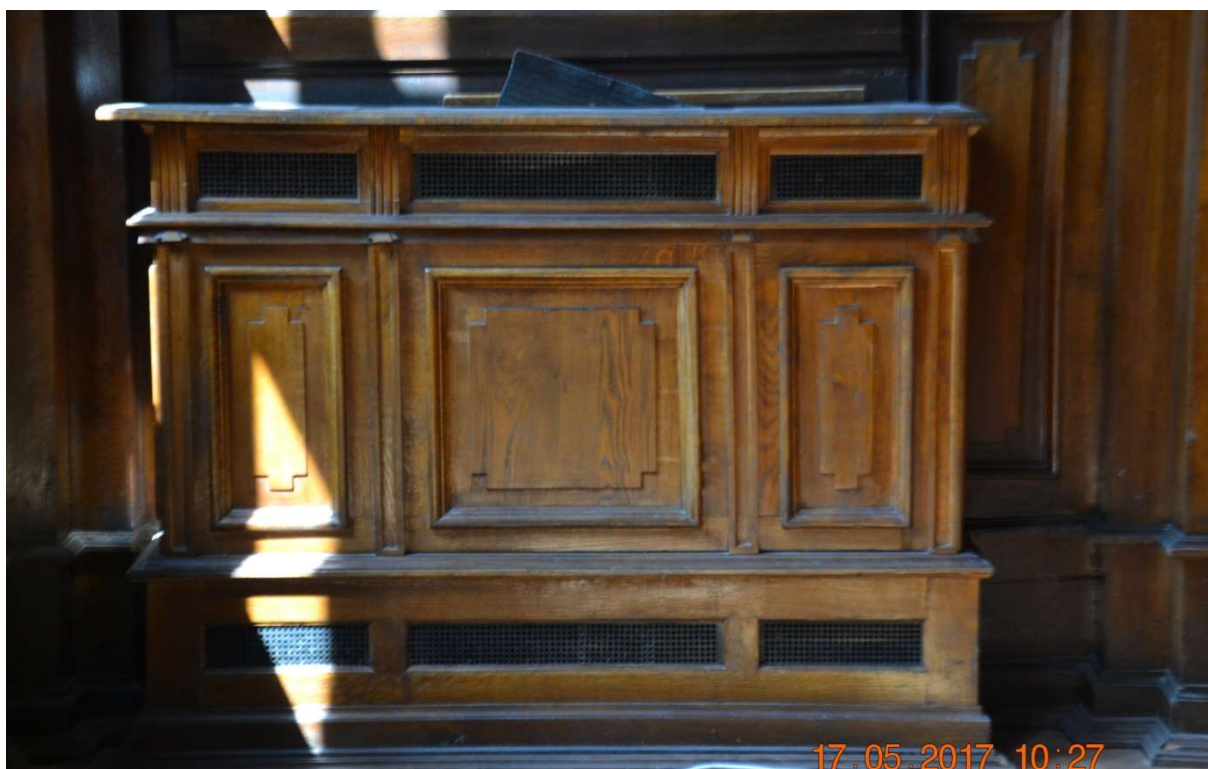
Fot.9 Obudowa kaloryferów, stan lica frontowego, stan dobry, wszystkie łączenia ozdobnych profilowanych listew popękane i porozsychane.

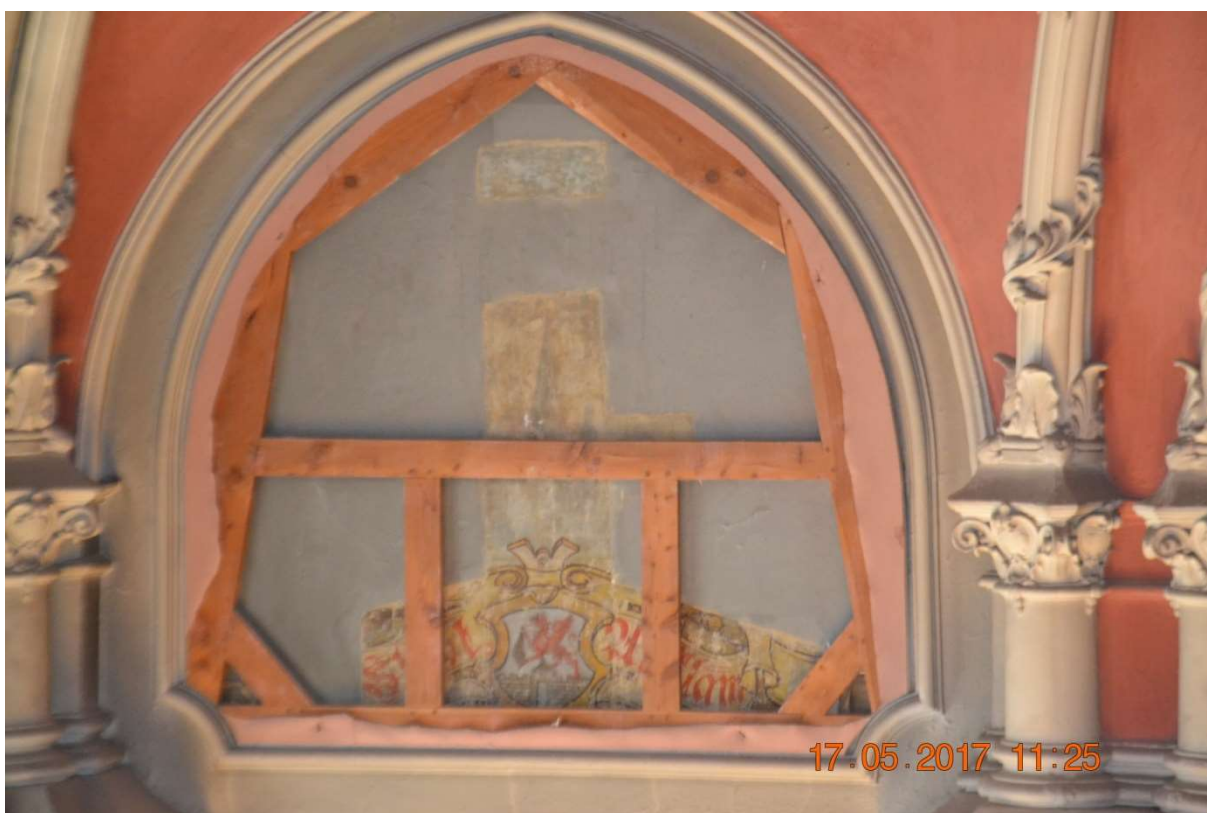
Fot.13 Odkrywka pasowa, ściana zachodnio-ótnocna.

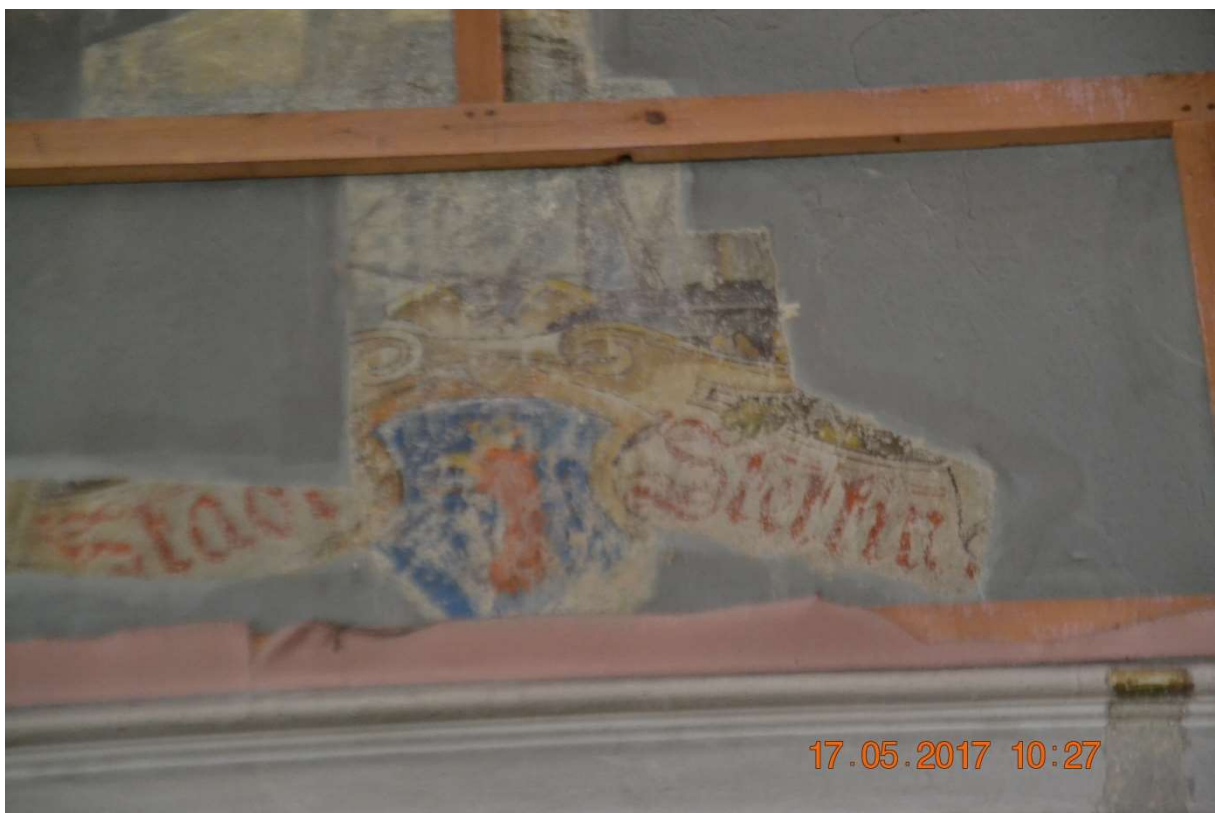
Fot.17 Odkrywki pasowe w ścianie zachodniej, odstawiają herb Szczecina.

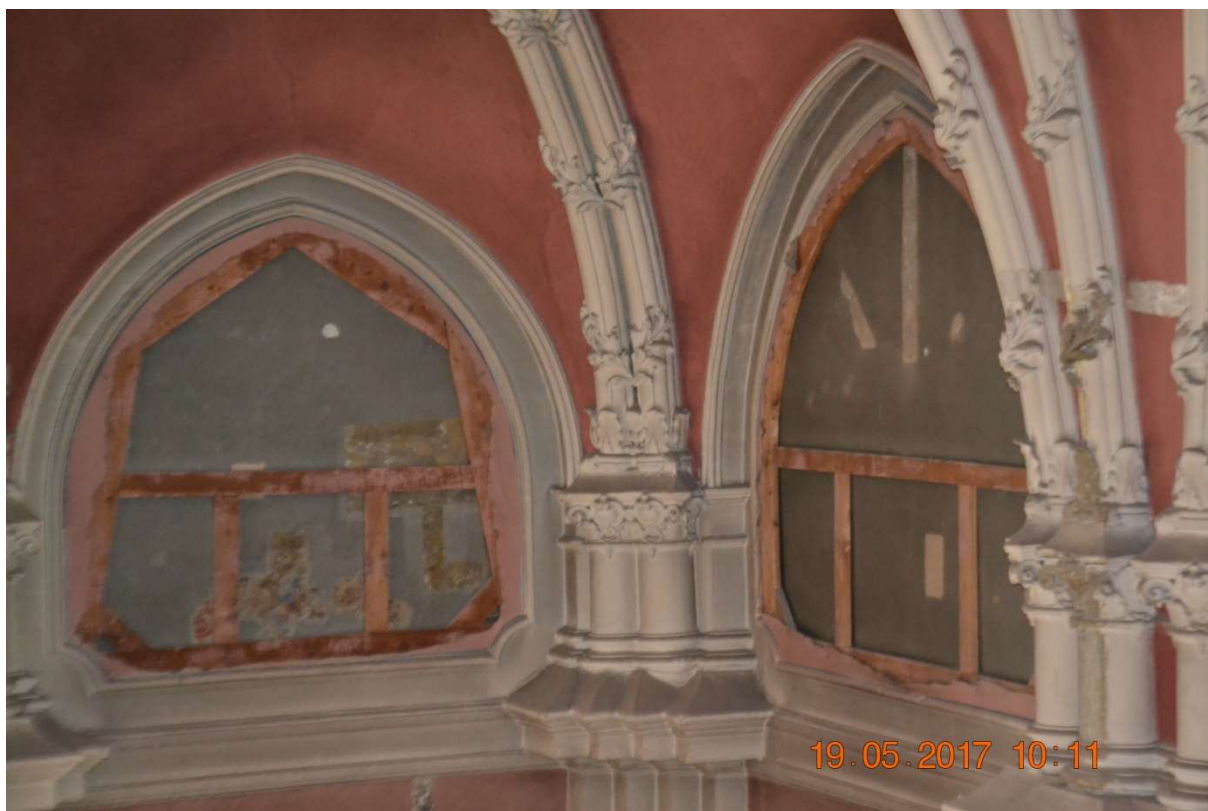
Fot.18 Narożnik północno-zachodni, po prawej stronie odkrywki pasowe, nie odsłoniły polichromii? Być może warstwa została zmyta ? brak śladów malatur.

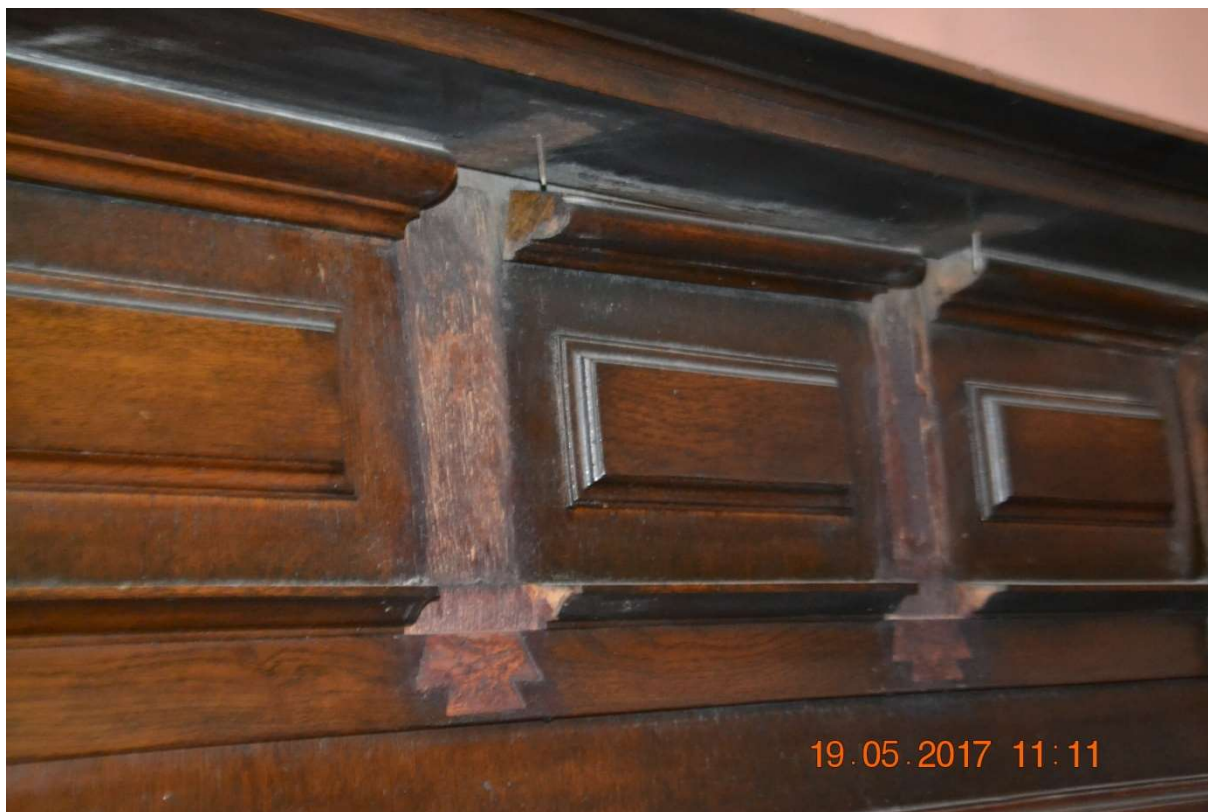
Fot.19 Brak drewnianych ślimacznikowych konsol dekoracyjnych. Przedsiónek sali.

5. Odtworzyć wszystkie brakujące elementy stolarki z drewna dębowego, wklejać na klej akrylowy oraz należy wzmocnić mechanicznie za pomocą drewnianych kołków. Skleić rozluźnione aplikacje. Drobne ubytki uzupełnić masą do drewna na bazie naturalnych

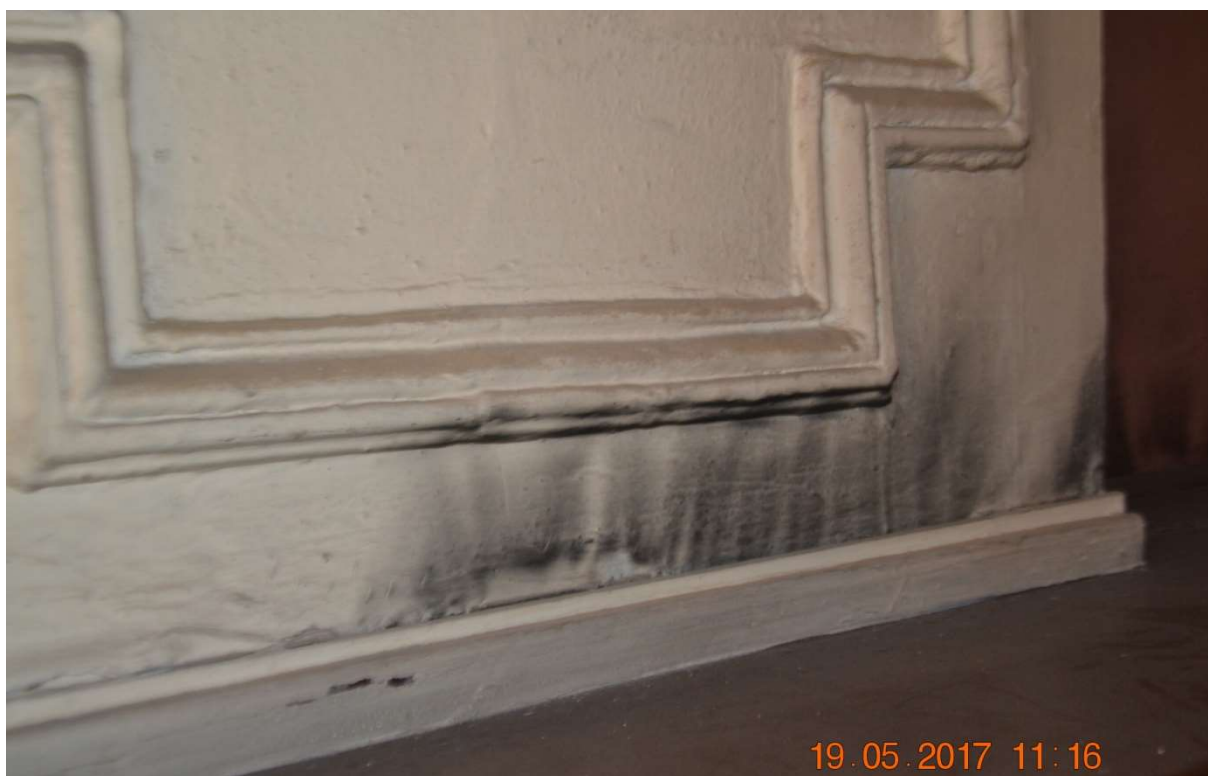
Fot.20 Okopcenia płyciny w strefie nad parapetem gzymsowym boazerii. Profilowane płyciny są zniszczone i zdeformowane.

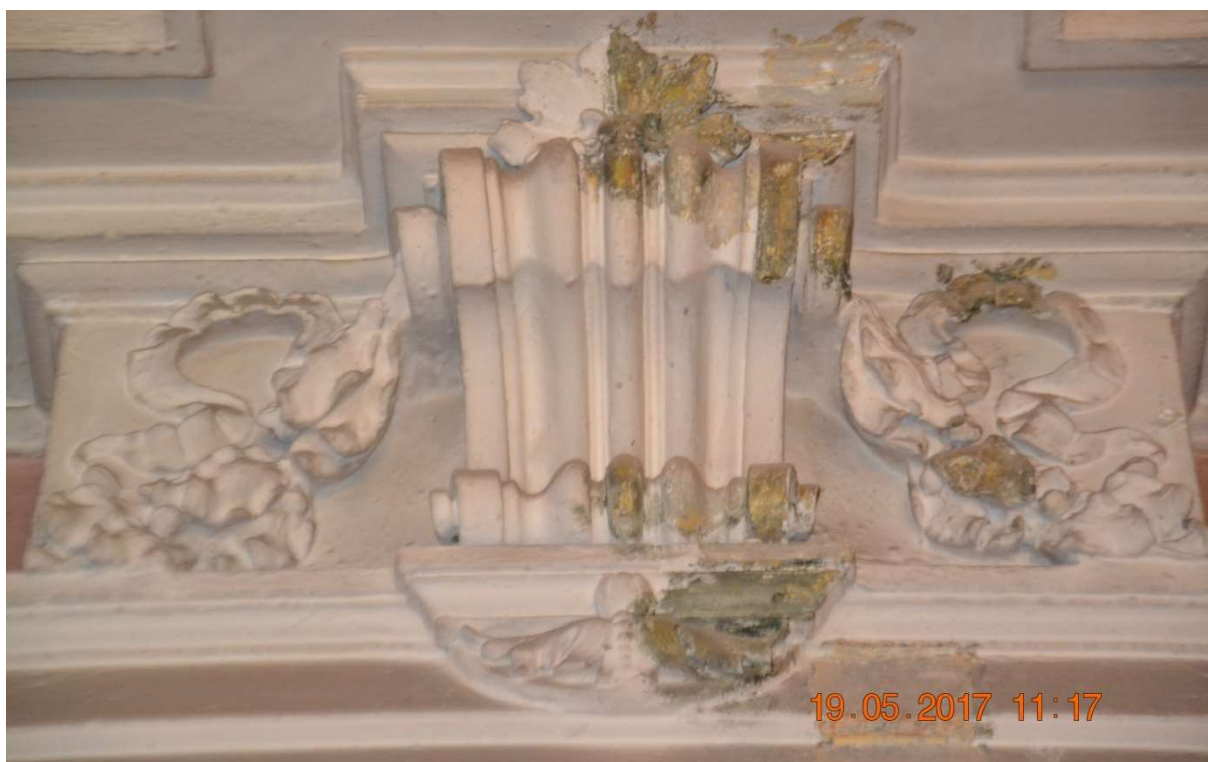
Fot.21 Odkrywki sondażowe na zworniku gzymsu kierowanego, ściana północna. Element polichromowany i w dużej części złocony, na krawędziach, w partii kwiatonów i wstęg.

3. Zdezynfekować oczyszczone powierzchnie spryskując delikatną mgiełką środkiem chemicznym jak powyżej przy dezynfekcji malowideł ściennych.
4. Po oczyszczeniu i przygotowaniu powierzchni należy pozłocić miejsca wskazane. Powierzchnia gipsu powinna być bardzo gładka. Złocenia należy wykonać na żółtą glinę – pulment i nakładać płatki złota na zakładkę, na poler.

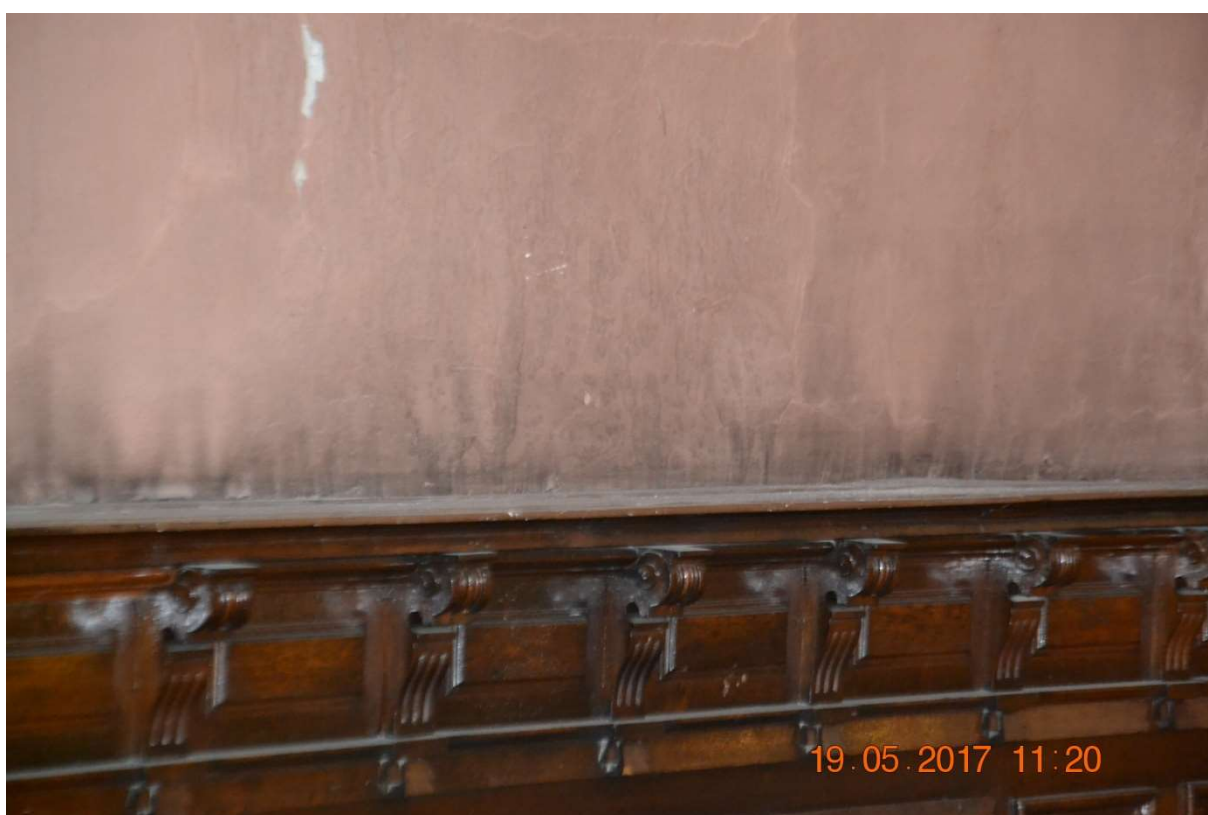
Fot.23 Okopnięcia tynku i spękania tynku przez wszystkie warstwy technologiczne.

9. Uzupelnic wszystkie ubytki podłoża drobnoziarnistą zaprawą wapienno-trasową, o najdrobniejszej frakcji do 1mm, zalecane, 0,1-0,5 mm. Zaprawę mineralną łączyć z piaskiem szklarskim w stosunku 80:20. Opracować powierzchnię zgodnie z historyczną strukturą. Do zaprawy można dodać zaledwie kilka kropel kleju z żywicy akrylowej aby polepszyć jego przyczepność i elastyczność. Szczególnie przy uzupełnianiu warstw cienkich, które mogą się z czasem wykruszyć.

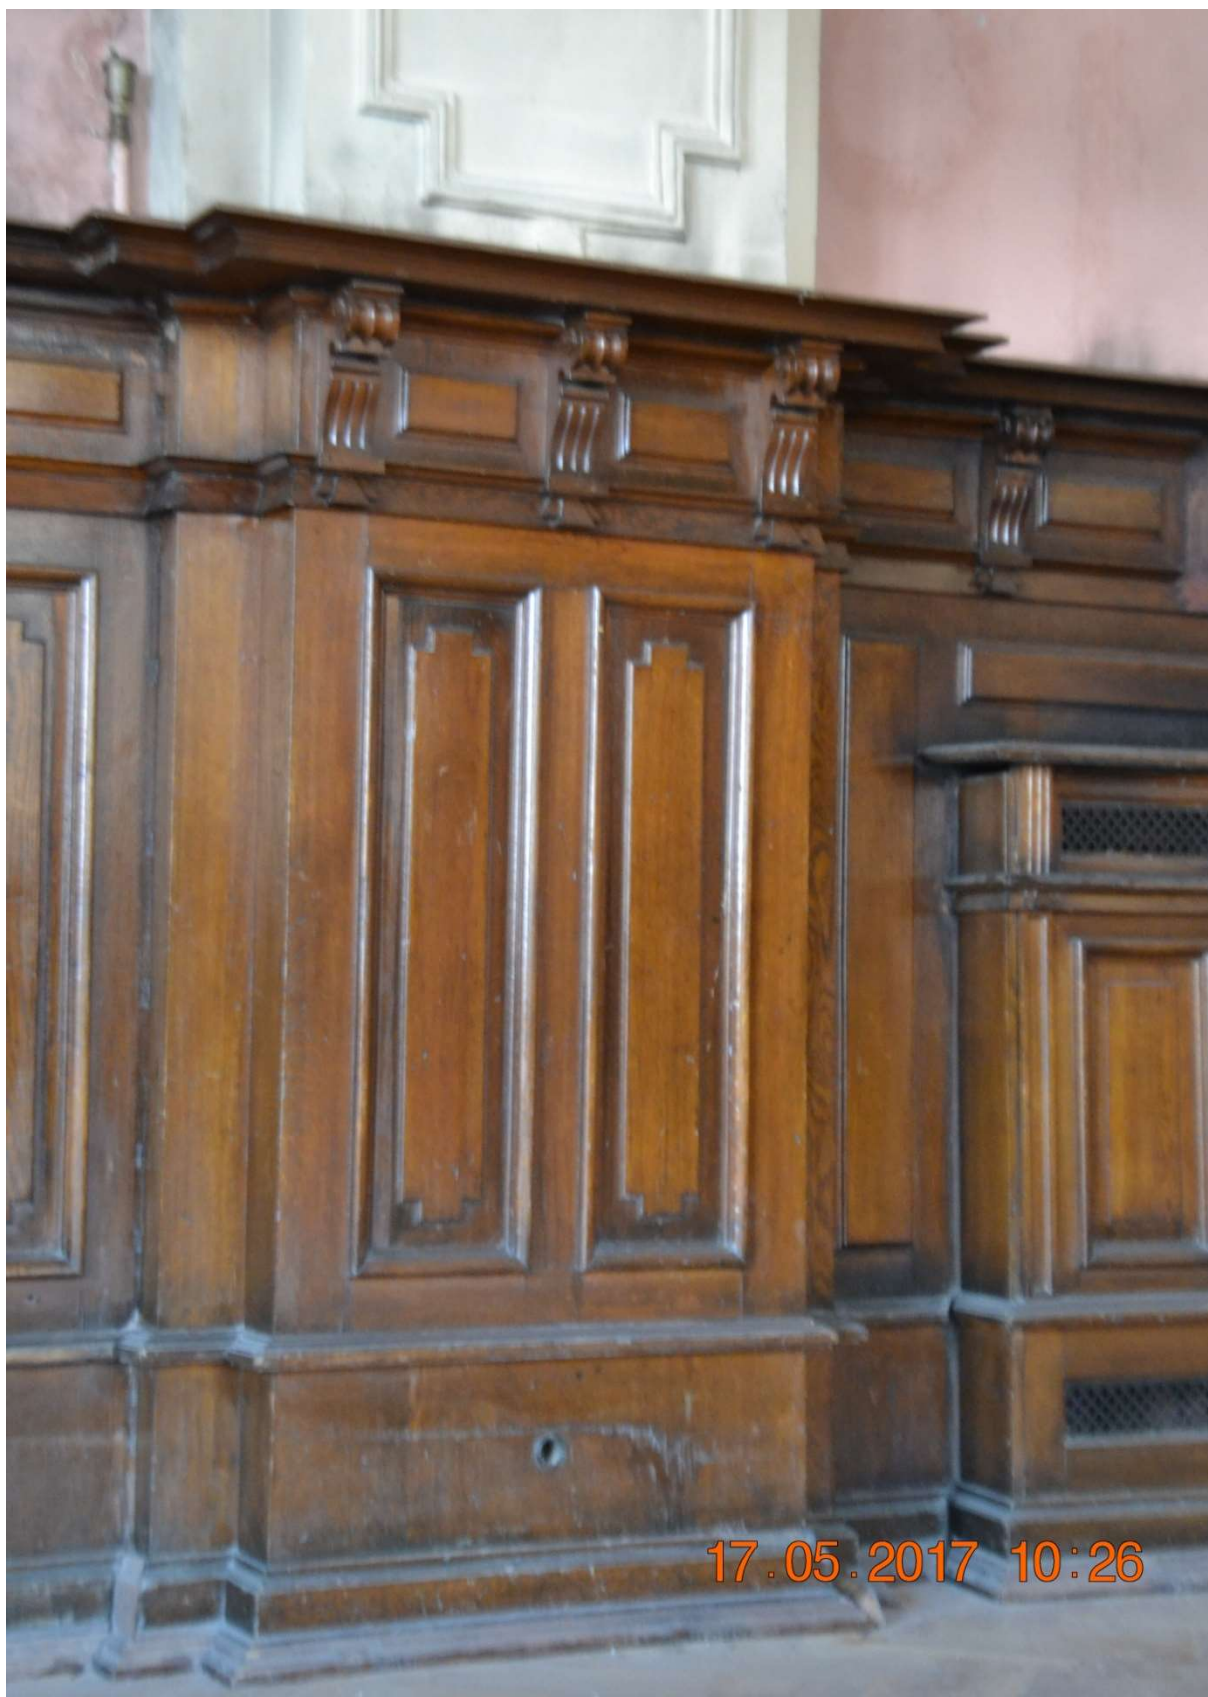
Fot.24 Rozklejenia stolarskie połączeń Litw profilowanych, uszkodzenia mechaniczne, brak politory, rozeschnięcia i spękania drewna.

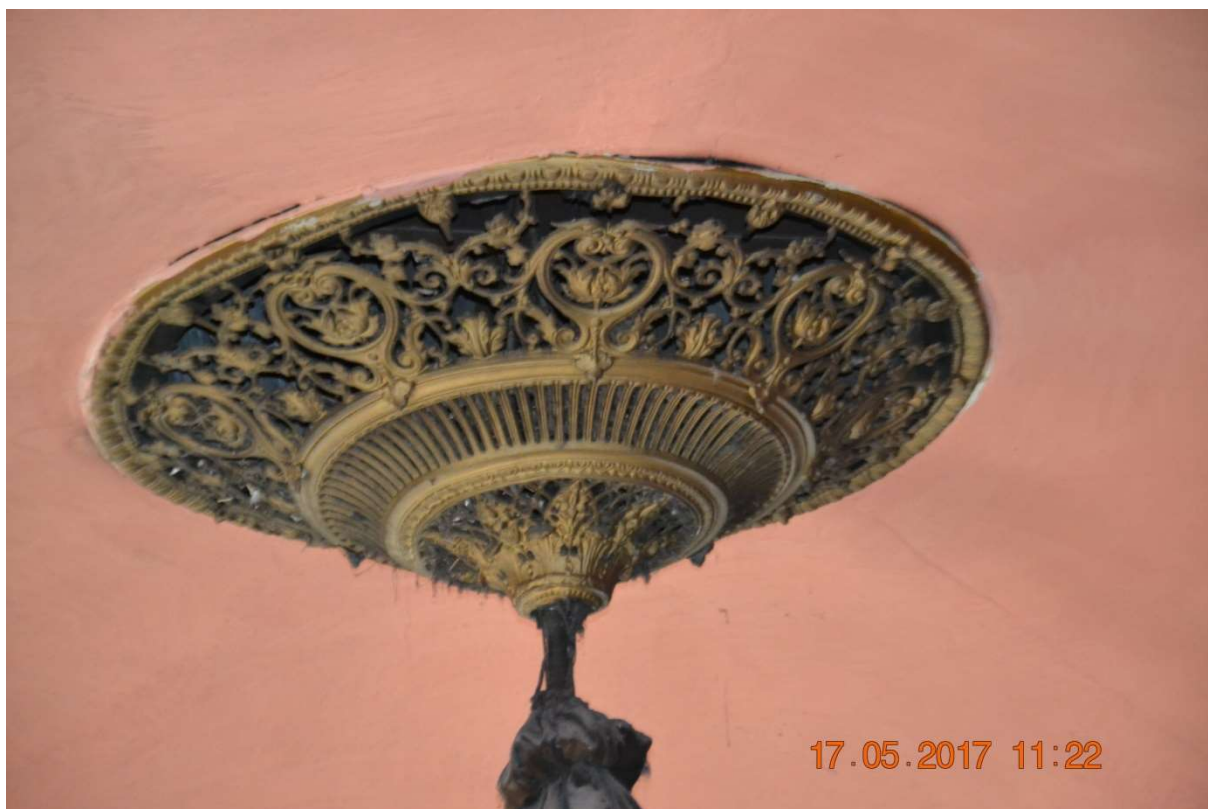
Fot.25 Mosiężny plafon żyrandola, nieestetycznie wykończony. Stan dobry.

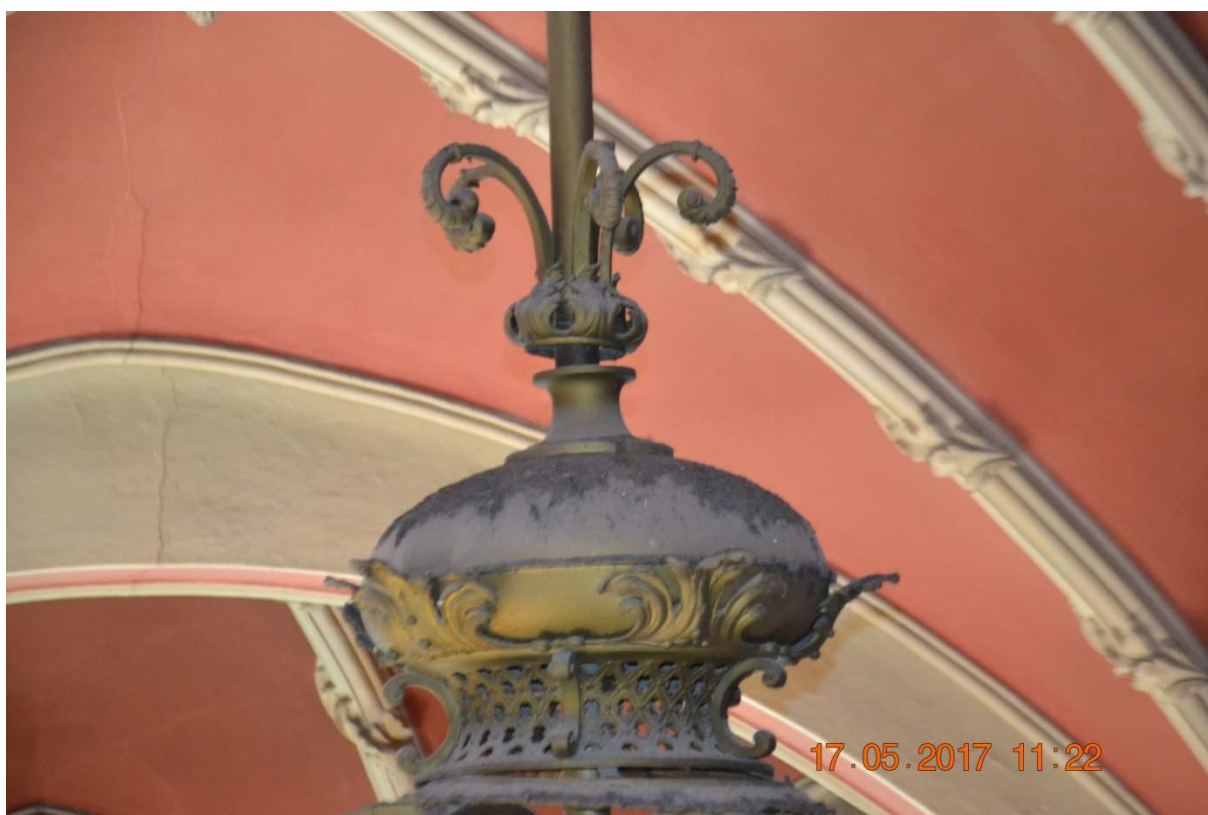
Fot.26 Elementy mosiężne rozluźnione i zakurzone, nie widać uszkodzeń mechanicznych.
