KONSERWACJA I RENOWACJA DZIEŁ SZTUKI

DATA:
30 lipiec 2020

NAZWA PROJEKTU:
**Program prac konserwatorskich wraz z dokumentacją
badań konserwatorskich i architektonicznych
dla kamienicy przy ulicy Spichrzowej 34 w Grudziądzu**

ADRES/DZIAŁKA:
Ul. Spichrzowa 34, 86-300 Grudziądz

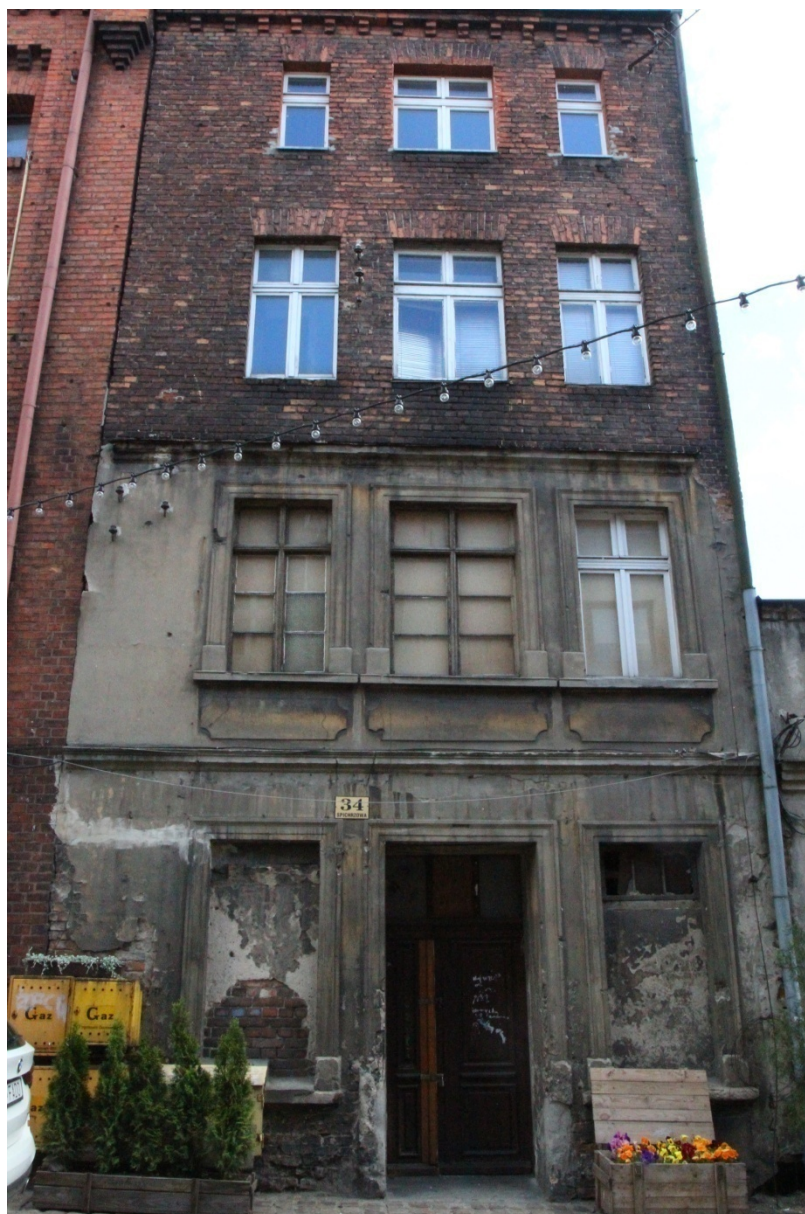
Fot. 1. Elewacja zachodnia budynku przy ul. Spichrzowej 34 w Grudziądzu (fot. Karolina Witkowska).

Stan zachowania elewacji frontowej (zachodniej) budynku przy ulicy Spichrzowej 34 w Grudziądzu jest stosunkowo dobry. Mimo ubytków w partii tynków i sztukaterii pierwotny wystrój architektoniczny jest czytelny. Zachowany detal ma wyraźny niezatarty rysunek i w większości kwalifikuje się do zachowania In situ. Na górnych kondygnacjach odsłonięta cegła jest zdrowa, jedynie lekko zabrudzona, miejscowo brakuje fugi. Na parterze miejscami tynki i cegła uległy dezintegracji na skutek działania wilgoci, soli rozpuszczalnych w wodzie i zmiennych warunków pogodowych.

Na dwóch dolnych kondygnacjach lekko odspojone tynki proponuje się podkleić mineralną zaprawą iniekcyjną, np. Iniezione molto fluide firmy Mapei (seria Antique) lub tożsamą. Tynki należy uzupełnić zaprawą renowacyjną wapienną z przymieszkami hydraulicznymi, podbarwioną na kolor oryginału. Dopuszcza się stosowanie gotowych mieszanek przeznaczonych do renowacji obiektów zabytkowych np. firmy Schwepa, Mapei (seria Antique), Optholith, Remmers. Istotny jest dobór kruszywa o frakcjach zgodnych z oryginałem i dobór metody nakładania, która pozwoli uzyskać podobną fakturę powierzchni. Przed nałożeniem nowych tynków krawędzie oryginału powinny być precyzyjnie zabezpieczone preparatem iniekcyjnym i podkładem poprawiającym szczepność o właściwościach przykrywających rysy, np. Rissgrund firmy Optholith lub tożsamym. Preparat należy nanieść także na cegły na minimum 5 cm wokół połączeń tynków. Niezwykle istotne jest, żeby nowym tynkiem nie zcierać powierzchni oryginału tylko stykać ze sobą oba materiały. Pozwoli to uniknąć niekontrolowanych i nieestetycznych spękań. Granicą styku zapraw powinna być elastyczna zaprawa iniekcyjna zabezpieczona podkładem szczepnym. W przypadku braku możliwości osiągnięcia zadowalającego efektu wizualnego przy uzupełnianiu ubytków w tynku dopuszcza się scalenie powierzchni starych i nowych tynków tynkiem cienkowarstwowym do filcowania przykrywającym rysy lub paro przepuszczalnym silikatowym podkładem przekrywającym rysy. W przypadku zastosowania tynków lub podkładów scalających, ściany należy pomalować na kolor oryginału przy użyciu paro przepuszczalnych farb krzemianowych lub krzemianowo-zolowych.

Detal architektoniczny należy zachować i uzupełnić zgodnie z charakterem oryginału. Zachowane sztukaterie należy oczyścić z nawarstwień zgodnie z technologią przyjętą dla tynków. Odspojone fragmenty gzymsów, opasek i płycin zaleca się kotwić mechanicznie z zastosowaniem prętów z materiałów nierdzewnych i podkleić lekkimi zaprawami iniekcyjnymi. Powierzchniowo zdeintegrowane zaprawy należy wzmocnić, np. preparatem Calosil E-25. Oględziny wskazują na bardzo dobry stan zachowania sztukaterii jednak w przypadku fragmentów zachowanych w gorszym stanie gdzie zaprawy odspajają się w całości, a szlichty cementowe z nawarstwieniami odrywają powierzchnie oryginalnych wypraw dopuszcza się całkowitą rekonstrukcję detali na podstawie szablonów zdjętych z dobrze zachowanych fragmentów. Szablony należy zdejmować po oczyszczeniu detalu z wtórnych warstw. Po wykonaniu szablonów rekonstrukcje brakujących fragmentów gzymsów należy wykonać tradycyjnymi technikami sztukatorskimi, metodą ciągnięcia w odpowiednio przygotowanych zapraw dobranych do koloru oryginału. W warstwach podkładowych dopuszcza się zastosowanie gotowych zapraw sztukatorskich przeznaczonych do obiektów zabytkowych np. firmy Schwepa, Haering, Mapei (seria Antique), Optholith, Remmers. W warstwach zewnętrznych zaprawa kolorem i fakturą musi być dobrana do oryginału. Drobne ubytki należy zrekonstruować z ręki.

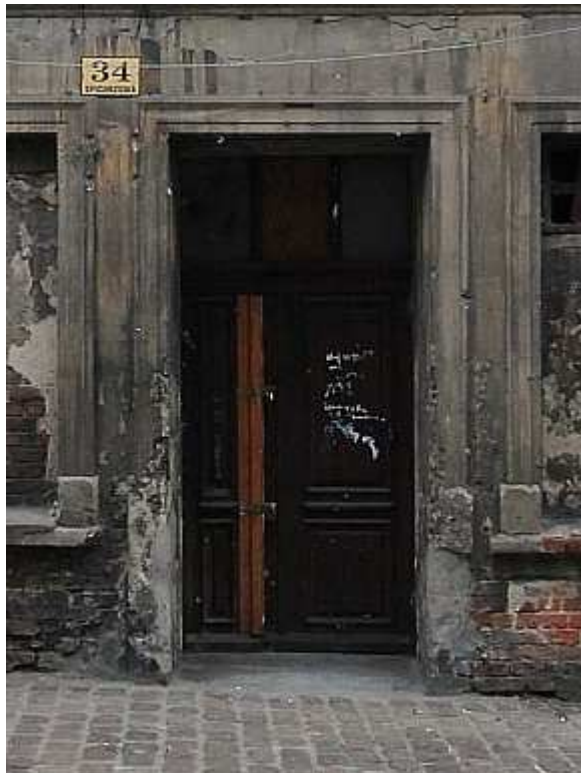
Fot. 2. Drzwi do budynku przy ul. Spichrzowej 34 w Grudziądzu, brak listwy przytykowej i oryginalnych okuć (fot. Karolina Witkowska).

Od frontu zachowały się drzwi zewnętrzne, niestety pozbawione listew przymykowych oraz oryginalnych klamek i okuć. Stan zachowania drzwi jest ogólnie dobry z nielicznymi ubytkami w partii detalu i uszkodzeniami drewna. W dolnej partii na skutek działania wilgoci profile są wyoblone i zatarte. Drzwi pokryte są licznymi warstwami wtórnej farby.

Od strony elewacji frontowej należy bezwzględnie zachować i poddać renowacji stolarkę otworową w postaci drzwi do klatki schodowej i dwóch okien ze szprosami na II kondygnacji¹³. Renowację okien i drzwi należy przeprowadzić według szczegółowego programu zawartego w punkcie 7.0. Na drzwiach należy przywrócić listwy przymykowe. Wobec braku dokumentacji fotograficznej pozwalającej odtworzyć listwy proponuje się zastosowanie prostego, często spotykanego motywu półwałka na płaskiej listwie (ANEKS). Zdwojony motyw półwałka będzie współgrać z dekoracją ślimienia i słupka okien. Okna i drzwi należy pomalować na kolor ciemno brązowy. Wszystkie zamurowane i zabite deskami otwory okienne należy otworzyć, usunąć wtórne stolarki i wprowadzić nowe krosnowe wzorowane na zachowanych oknach ze szprosami. Ze względu na zabytkowy charakter elewacji przynajmniej zewnętrzne szyby powinny mieć nieregularną powierzchnię charakterystyczną dla szkła tradycyjnie wyrabianego i walcowanego. Bezwzględnie należy odtworzyć oryginalne okucia i klamki. W razie konieczności w poddanych renowacji oknach można rozważyć wprowadzenie tzw. okien zimowych, stanowiących osobną konstrukcję i montowanych jedynie w miesiącach o niskich temperaturach.

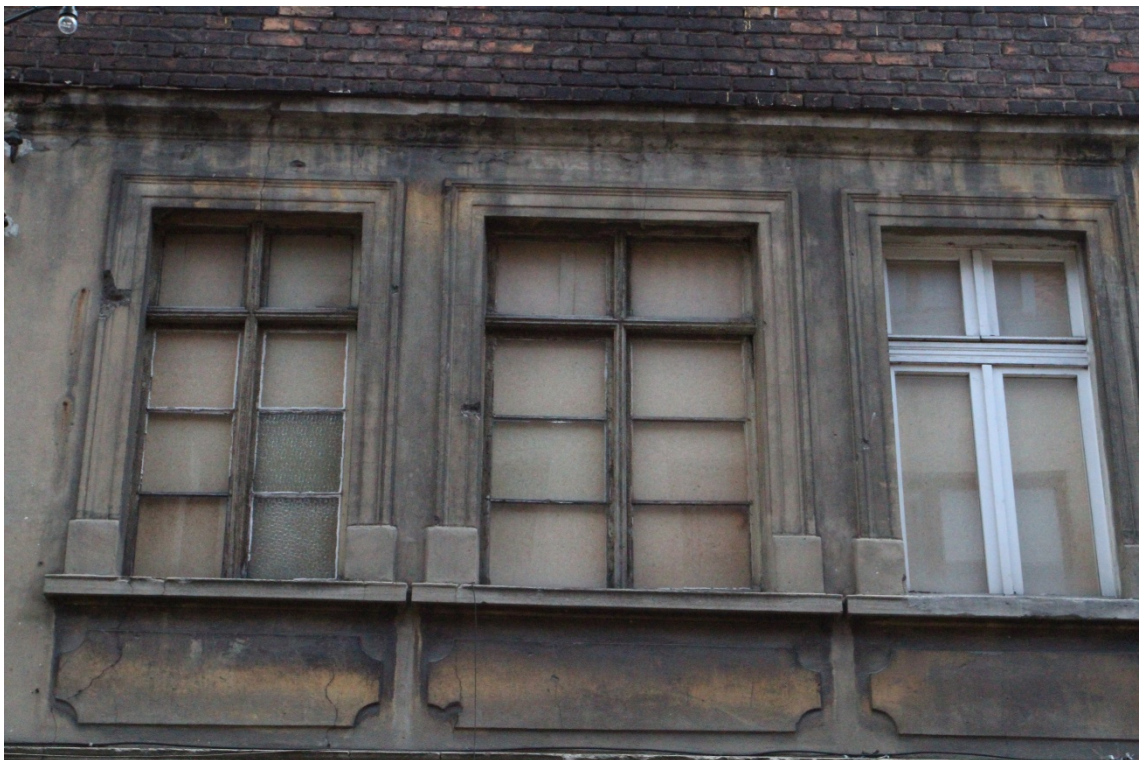
Fot. 3. Dwa oryginalne okna budynku przy ul. Spichrzowej 34 w Grudziądzu (fot. Karolina Witkowska).

Od frontu zachowały się dwa okna krosnowe, które można identyfikować z okresem budowy kamienicy. Ich stan jest wystarczająco dobry by można je było poddać renowacji, notuje się nieliczne ubytki drewna, wyoblenie profili na skutek działania zmiennych warunków atmosferycznych oraz nawarstwienia wtórnych warstw technologicznych uniemożliwiających domknięcie okien. Dodatkowo część szklenia ma charakter wtórny. Pozostałe okna są wtórne, współczesne w większości zabite deskami i płytami OSB.

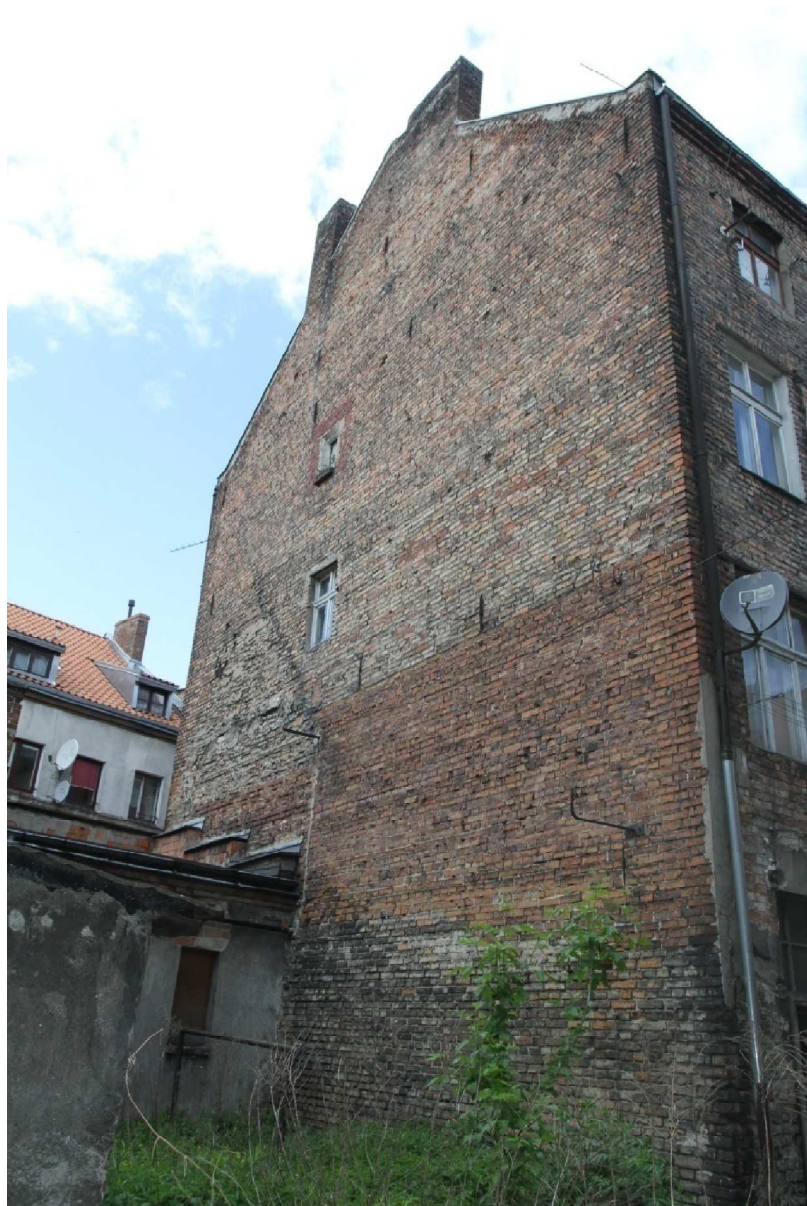
Fot. 8. Elewacja północna budynku przy ul. Spichrzowej 34 w Grudziądzu, widoczna różnica w typie cegieł z pierwszej i drugiej fazy budowy (fot. Karolina Witkowska).

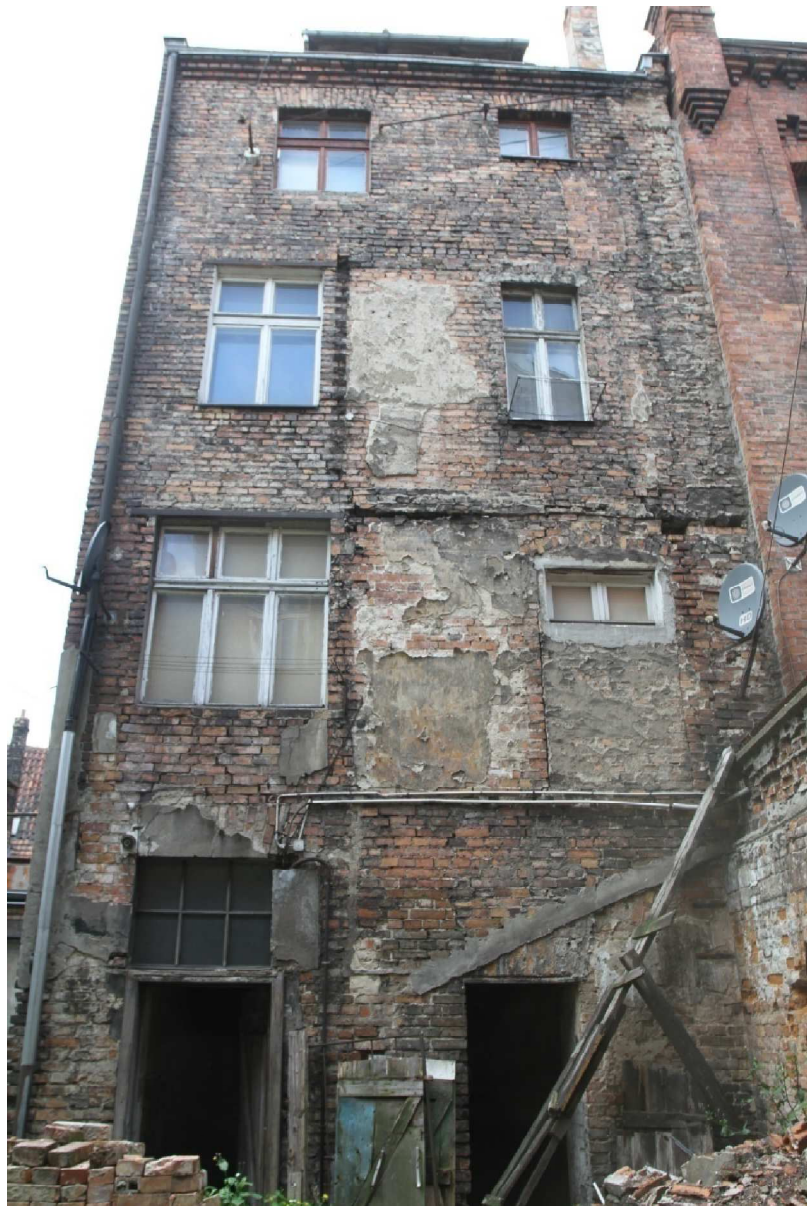
Fot. 9. Elewacja wschodnia budynku przy ul. Spichrzowej 34 w Grudziądzu, widoczne przekształcenia w otworach okiennych, tynkowane niegdyś wewnętrzne ściany oficyny. Oraz resztki tynków na pozostałej części elewacji (fot. Karolina Witkowska).

Nie zachowały się oryginalne drzwi (zastąpione prostymi deskowymi), a jedynie nadświetla. Wymieniono także wszystkie okna. Okna mają różne rozmiary i nie trzymają osi pionowej ani poziomej, część została zmniejszona, poszerzona lub przesunięta, m.in. oknami zastąpiono dawne drzwi do oficyny. Większość jest zabita deskami i płytami OSB.

Od tyłu po uporządkowaniu wielkości i rozmieszczenia otworów okiennych dopuszcza się zastosowanie prostszych okien czterodzielnych, jednopłaszczyznowych bez ozdobnego ślemienia i słupka oraz podziałów szprosowych.

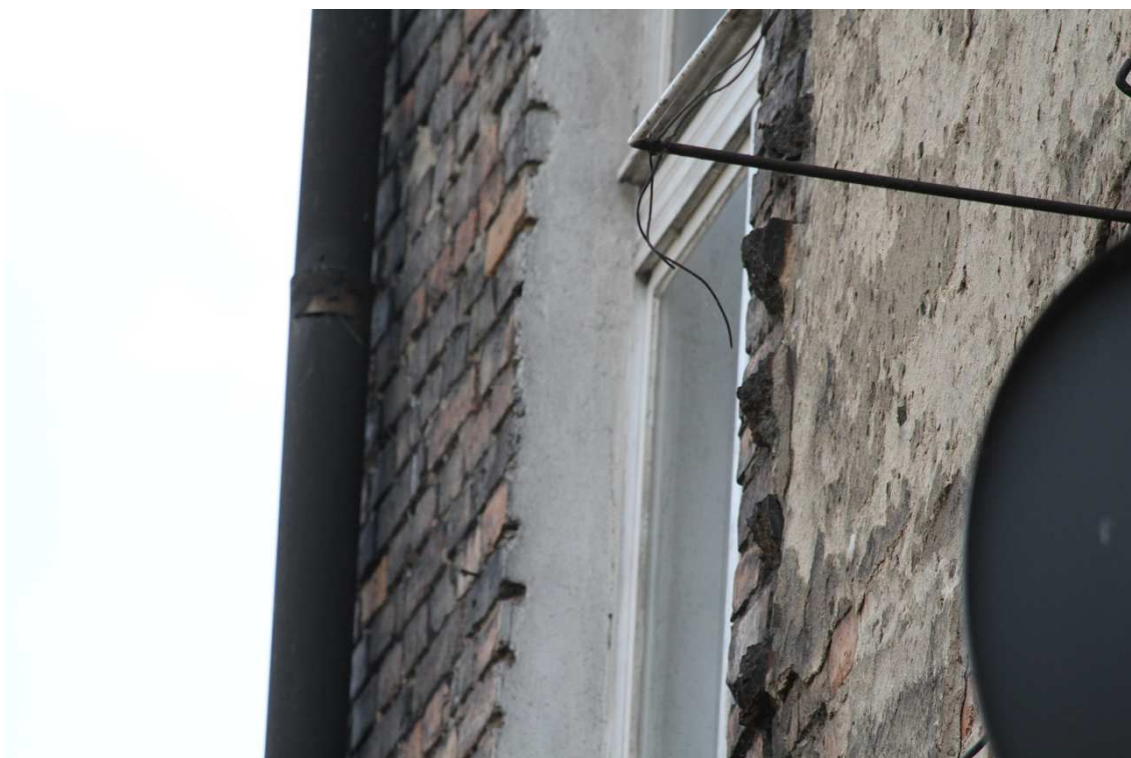
Fot. 10. Elewacja wschodnia, ślady strzępi oficyny (fot. Karolina Witkowska).

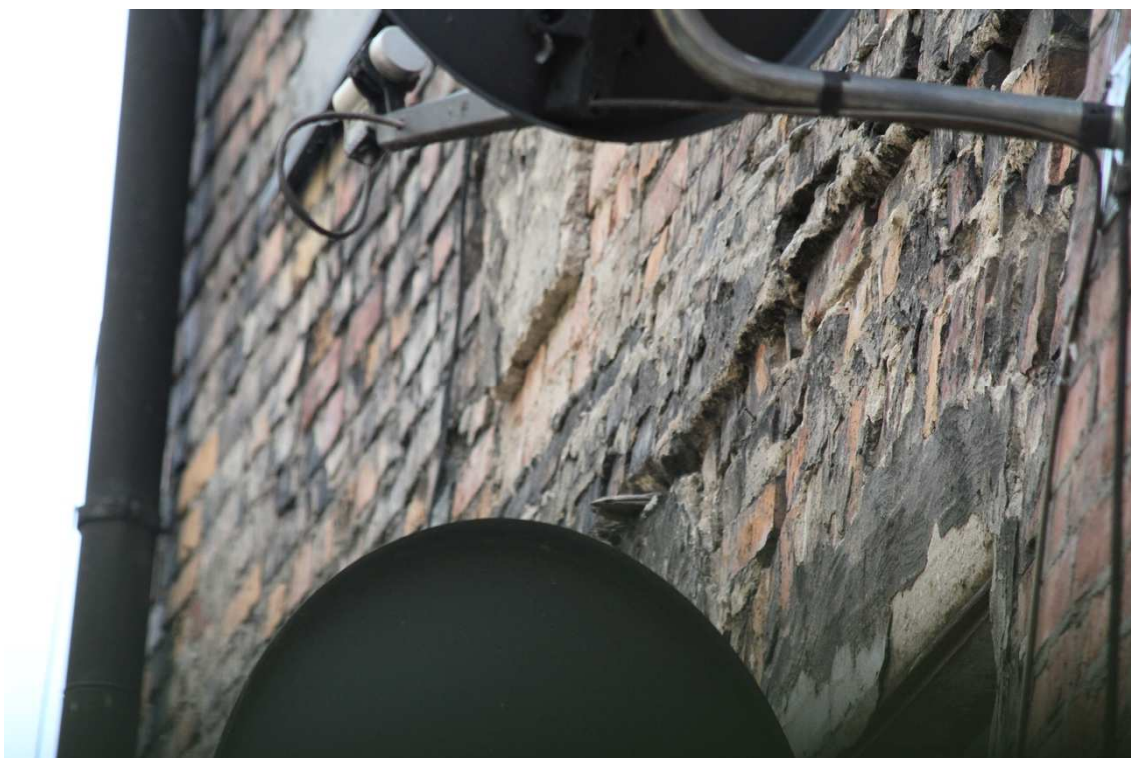
Fot. 11. Elewacja wschodnia, ślady podłogi oficyny (fot. Karolina Witkowska).

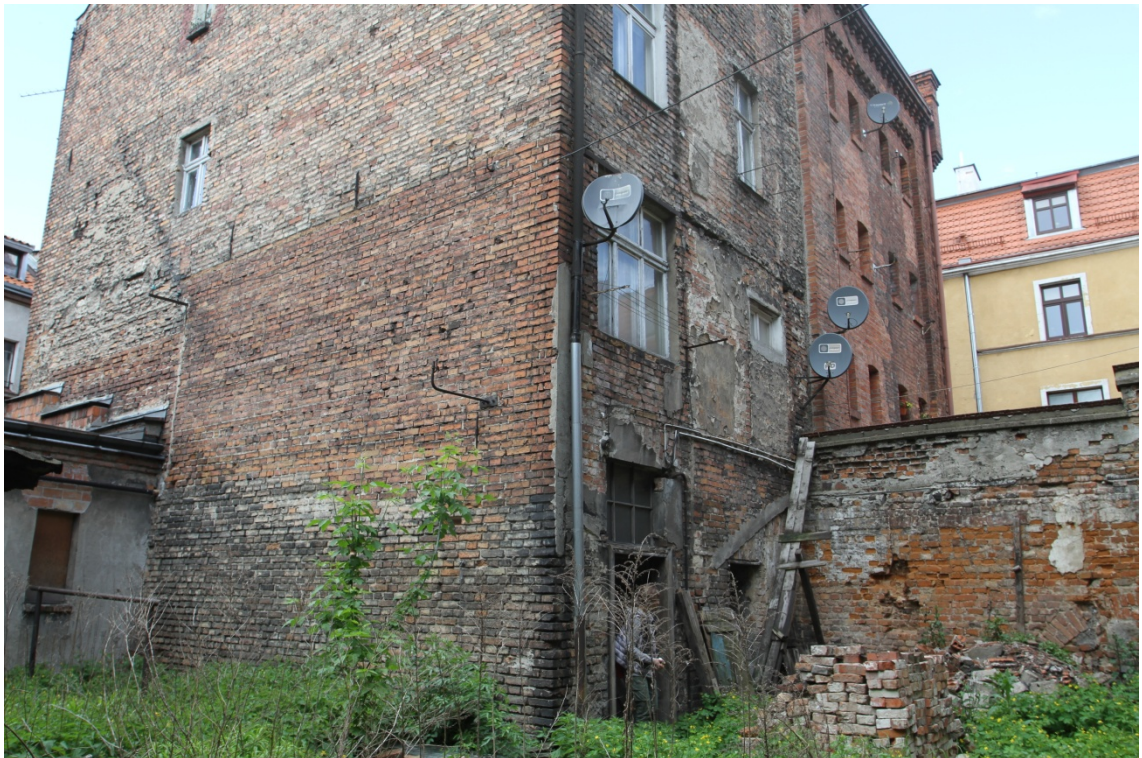
Fot. 12. Elewacja północna i wschodnia, ślady po II kondygnacji i dachu sąsiedniego budynku (fot. Karolina Witkowska).

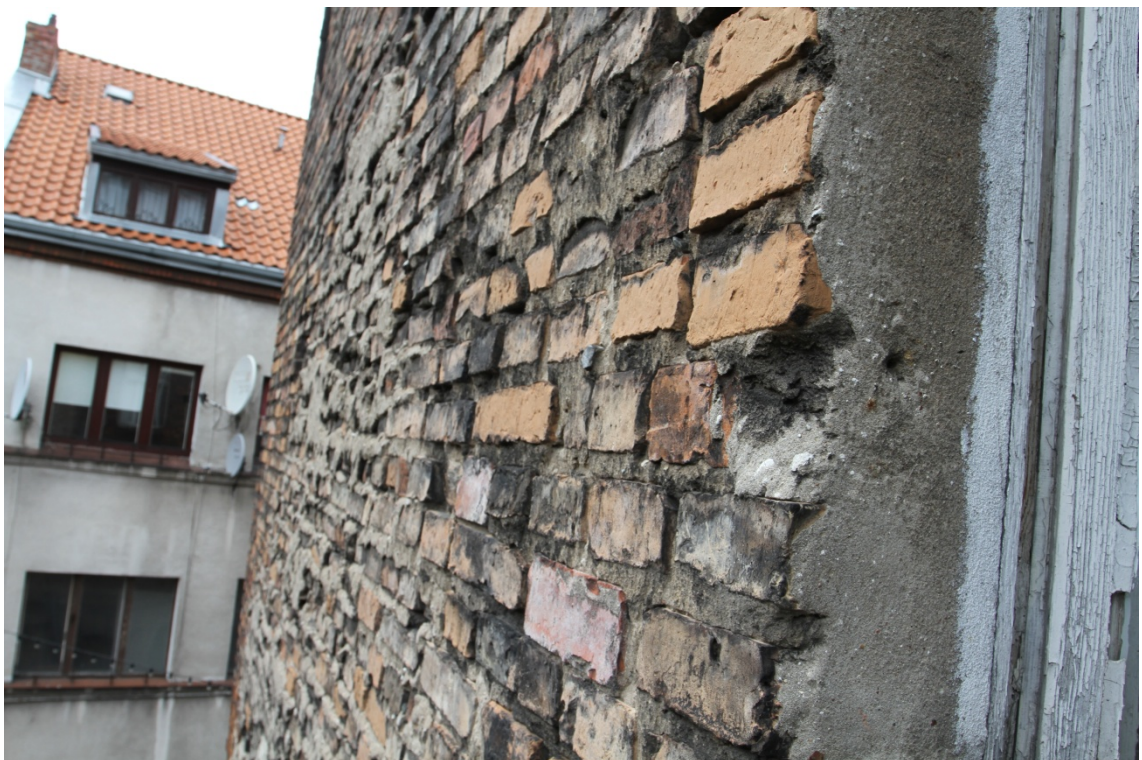
Fot. 13. Elewacja północna ślady po dachu sąsiedniego budynku oraz resztki zapraw mogące wskazywać obecność tynków (fot. Karolina Witkowska).

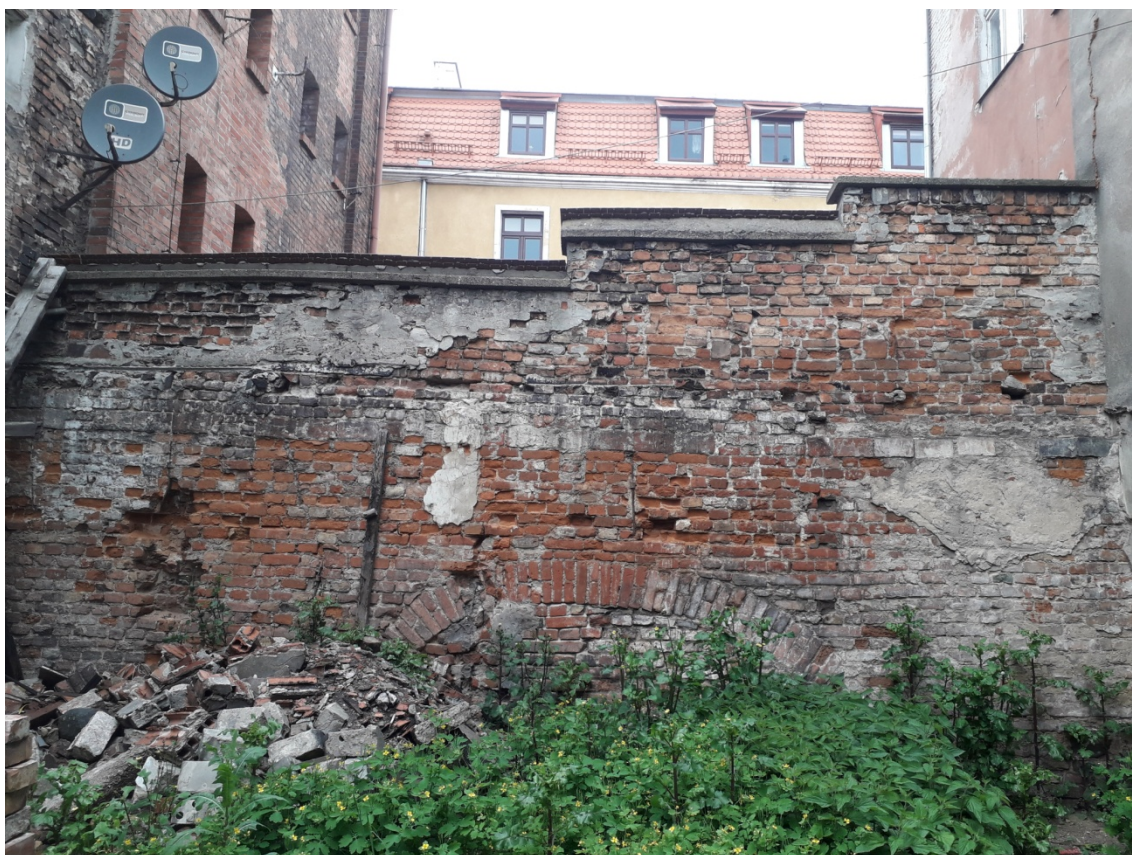
Fot. 14. Mur między kamienicami przy ul. Spichrzowej 34 i Pańskiej 4 w Grudziądzu (fot. Karolina Witkowska).

Mur między posesjami, do którego przylegała oficyna zachowany jest w stanie bardzo złym. Nakrywa jest niekompletna i nieszczelna, tynki są odspojone, cegła silnie zdeintegrowana, miejscowo całkowicie wypadła. Notuje się ubytki w partii fugi. Dolne partie muru objęte są kolonizacją biologiczną. Od strony sąsiedniej posesji na nakrywkach cementowych zamontowano dachówkę.

Nakrywy cementowe wymagają uzupełnienia ubytków zaprawą na bazie cementu portlandzkiego z piaskiem, podbarwioną na kolor oryginału. Następnie należy je zhydrofobizować, proponuje się wykonać zabieg preparatem Funcosil FC firmy Remmers bądź spełniającym parametr równoważności.

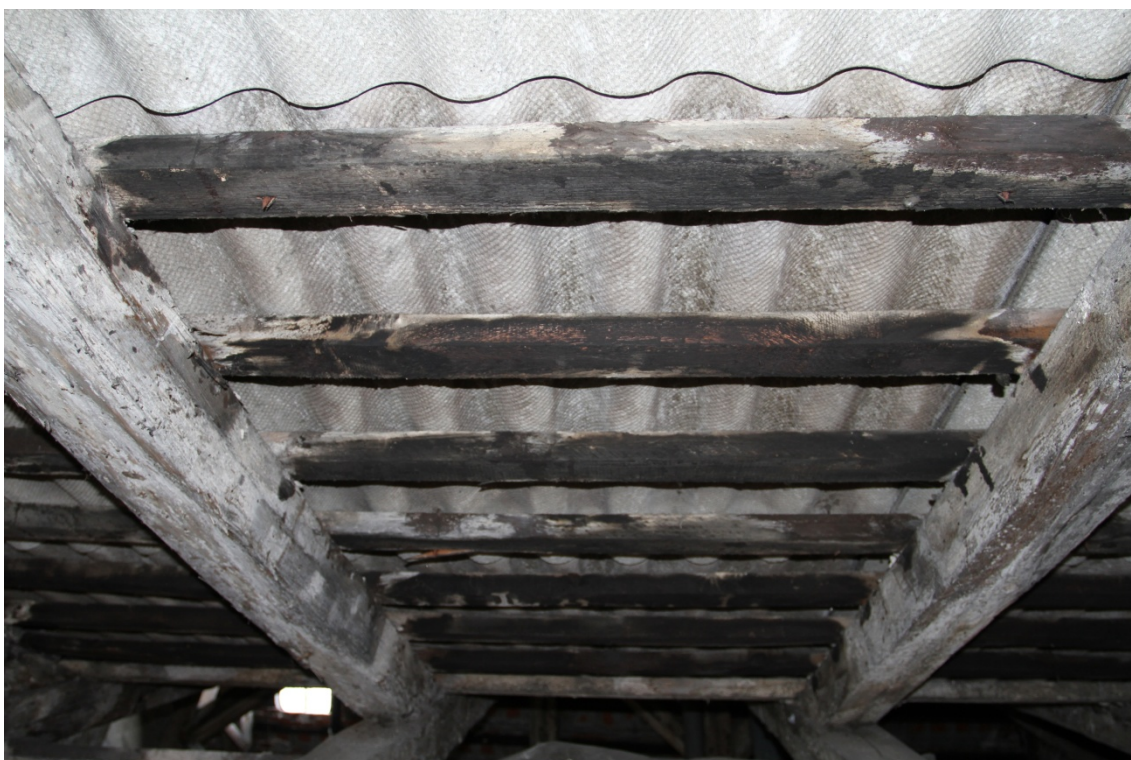
Fot. 16. Wtórne pokrycie dachu z eternitu (fot. Karolina Witkowska).

Więźba zachowana jest w stanie zadowalającym. Elementy osłabione przez szkodniki drewna należy wzmocnić strukturalnie i mechanicznie poprzez dobicie dodatkowych elementów nośnych. Uszkodzone w więcej niż 30% wymienić. Dach jest w stanie bardzo złym, składa się głównie z materiałów o charakterze wtórnym, wymaga całkowitej wymiany poszycia, optymalnie z wprowadzeniem izolacji nakrokwiowej dodatkowo chroniącej zabytkową więźbę przed wysokim gradientem wilgotności powietrza i temperatury. System rynien i rur spustowych wymaga wymiany. Do budynku dostają się gołębie. Obecność ptaków przyczynia się do stałego pogorszenia stanu budynku poprzez powiększanie otworów wlotowych, przez które następnie do budynku dostaje się woda oraz na drodze chemicznego oddziaływania kwaśnych odchodów zalegających na niemal wszystkich płaszczyznach. Znalaziono ciała szczurów, budynek może być zainfekowany przez pchły.

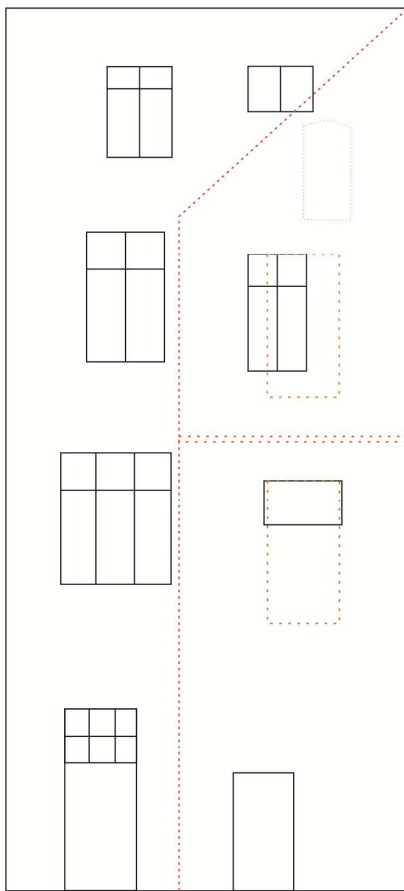
Stan istniejący z zaznaczonymi szwami po oficynie
i dawnych otworach drzwiowych
