PROJEKT TECHNICZNY

REMONT BUDYNKU KOMUNALNEGO

ADRES INWESTYCJI:	58-400 KAMIENNA GÓRA, UL. JANA PAWŁA II 21 DZIAŁKA. NR 166/10 ,163
KATEGORIA OBIEKTÓW BUDOWLANYCH:	XIII
JEDNOSTKA EWIDENCYJNA:	KAMIENNA GÓRA - MIASTO
OBREB EWIDENCYJNY:	0003 KAMIENNA GÓRA - 3
INWESTOR:	GMINA MIEJSKA KAMIENNA GÓRA 58-400 KAMIENNA GÓRA, PL. GRUNWALDZKI 1
JEDNOSTKA PROJEKTOWA:	SZAFRON SZENDZIELORZ PROJEKT 43-215 STUDZIENICE, UL. ŚW. JANA PAWŁA II 43B

3. EKSPERTYZA STANU ISTNIEJĄCEGO BUDYNKU

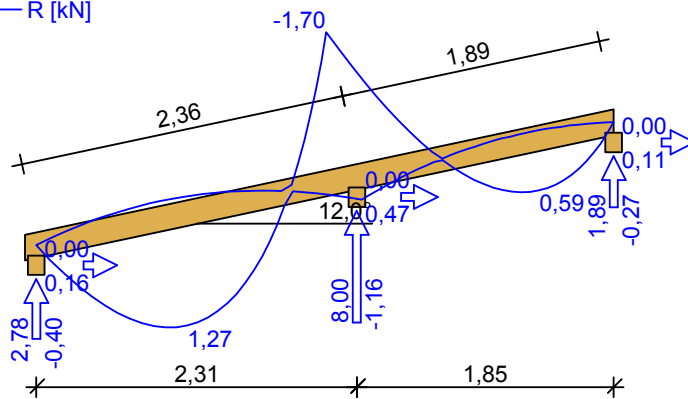
Krokiew – stan istniejący

$\sigma_{m,y,d}/f_{m,y,d} = 0,624 < 1$

$u_{fin} = 2,78 \text{ mm} < u_{net,fin} = l / 200 = 11,81 \text{ mm} \quad (23,6\%)$

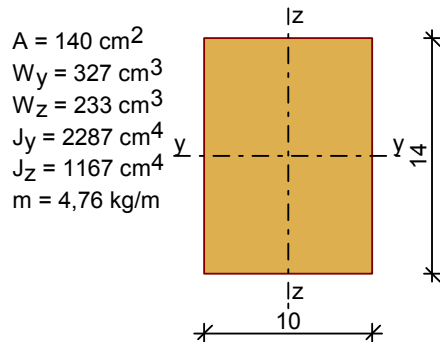
Krokiew istniejąca - podatność**DANE:**

$$\sigma_{m,y,d} / f_{m,y,d} = 0,898 < 1$$

$$\sigma_{m,y,d} = 9,12 \text{ MPa} < k_{crit,y} \cdot f_{m,y,d} = 10,15 \text{ MPa} \quad (89,8\%)$$

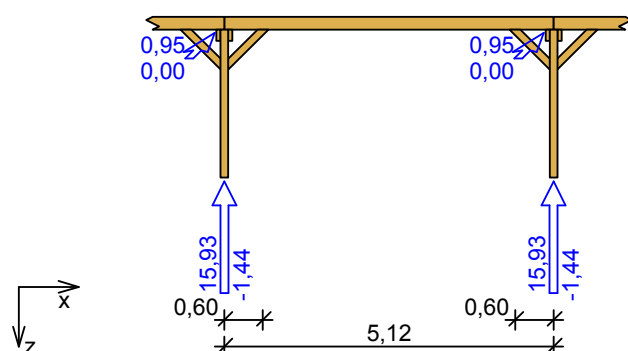
Płatew pośrednia**DANE:**

$$k_m \cdot \sigma_{m,y,d} / f_{m,y,d} + \sigma_{m,z,d} / f_{m,z,d} = 2,146 > 1 \quad (!!!)$$

$$\sigma_{m,y,d} / f_{m,y,d} + k_m \cdot \sigma_{m,z,d} / f_{m,z,d} = 3,066 > 1 \quad (!!!)$$

$$u_{fin} = (u_{fin,z}^2 + u_{fin,y}^2)^{0,5} = 109,75 \text{ mm} > u_{net,fin} = 19,60 \text{ mm} \quad (559,9\%) \quad (!!!)$$
