## Ocena techniczna

wraz z szacunkową wyceną kosztów naprawczych, mających na celu doprowadzenie budynku ZOLP w Rasztowie do dobrego stanu technicznego

Zakład Opiekuńczo – Leczniczy Psychiatryczny, budynek duży tzw. ZOLP II,  
ul. C.K. Norwida 2, Rasztów

Pruszków, dnia 06.2024r.

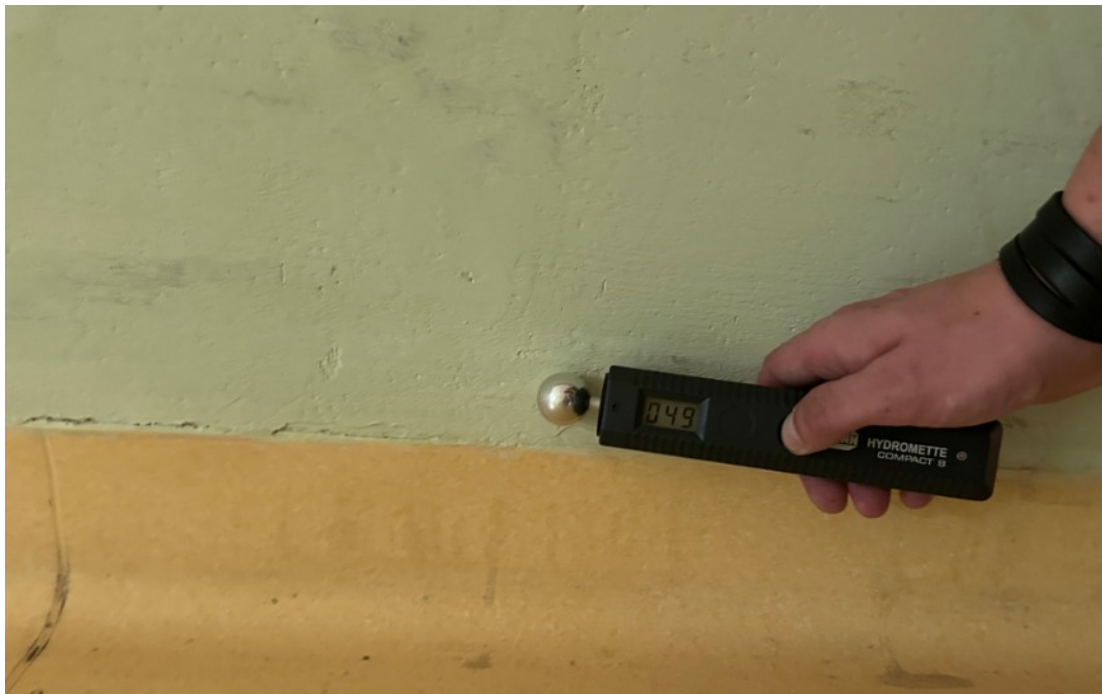
Pomiar wilgotności ściany wskazywał nieco podniesiony poziom wilgoci

Pomiar wilgoci na ścianie rozkładał się nierównomiernie w sposób nie pozwalający jednoznacznie na określenie źródła wody. Brakowało również charakterystycznych oznak podsiąkania kapilarnego manifestujących się odparzeniami i „pustymi” pęcherzami na fakturze tynkowanej. Również na zdjęciu wykonanym wewnątrz rewizji szachtu z kanalizacją w pomieszczeniu ubicacji (ściana oddzielająca pomieszczenia sanitarne od korytarza) nie wykazało śladów świadczących o podsiąkaniu wód gruntowych.

W pierwszej kolejności należałoby się skupić na wykonaniu izolacji wodnych pomieszczeń mokrych – punkt opisany w dalszej części opracowania – tak aby wykluczyć ten czynnik jako źródło zawilgoceń. Należy wykonać pomiary wydajności wentylacji, która również będzie miała wpływ na akumulację wody w przegrodach. W przypadku braku poprawy sytuacji należy rozważyć wykonanie dodatkowych drenaży wokół budynku. W ostatnim wariancie na ścianach ulegających degradacji należy przewidzieć odciążenia poziome np. z iniekcji pastą silikonową.

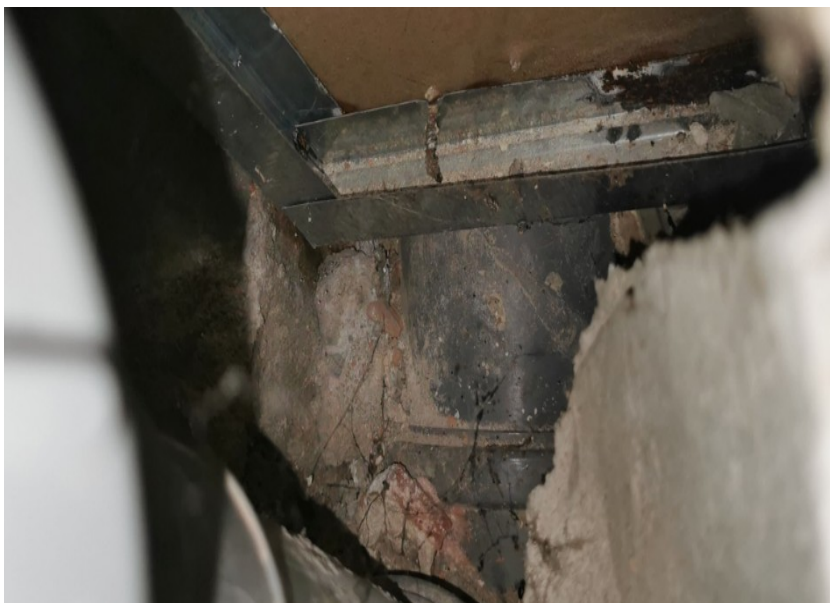
Widok wewnątrz rewizji pomiędzy korytarzem a sanitariatami  
Źródło: materiały własne

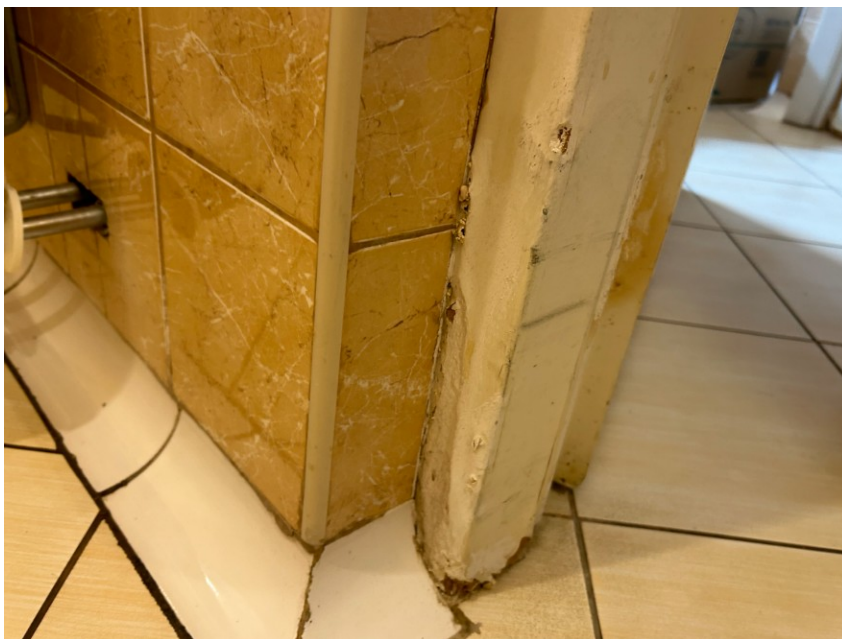
Widoczne uszkodzenia spowodowane wodą – ustawienie futryny na płytce wyklucza oddziaływanie wód gruntowych na ten element  
Źródło: materiały własne

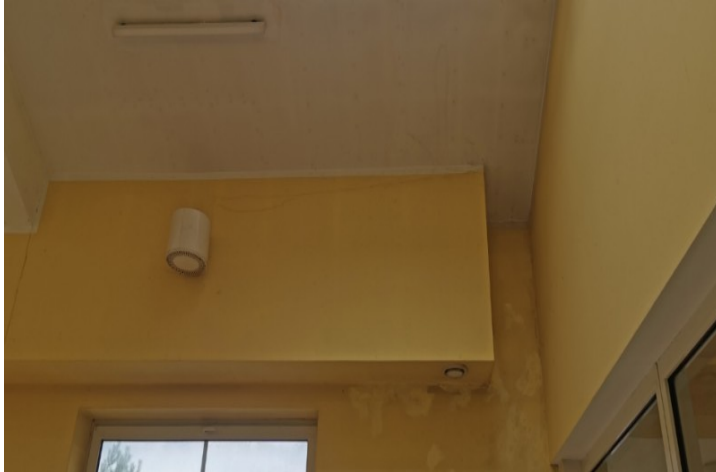
Ślady zawilgoceń występujące w pomieszczeniu jadalni na parterze  
Źródło: Materiały własne

Przyczyn powyższego stanu rzeczy można doszukiwać się w kilku miejscach. W pierwszej kolejności podczas wizji na sąsiadującym dachu płaskim zidentyfikowano potencjalne miejsca penetracji wody min. Widoczne na zdjęciach oderwania papy przy obróbkach blacharskich, odspojenia izolacji od ścianki atykowej czy przebicie izolacja wokół wyprowadzonego przewodu kominowego.

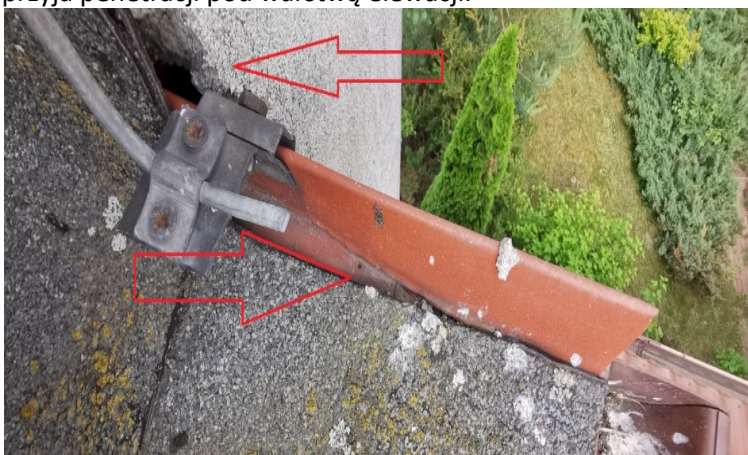
Odspojenie papy na obróbce blacharskiej (dolna strzałka) oraz ścianie atykowej z widoczną szczeliną (górna strzałka) tuż nad zalewanym pomieszczeniem

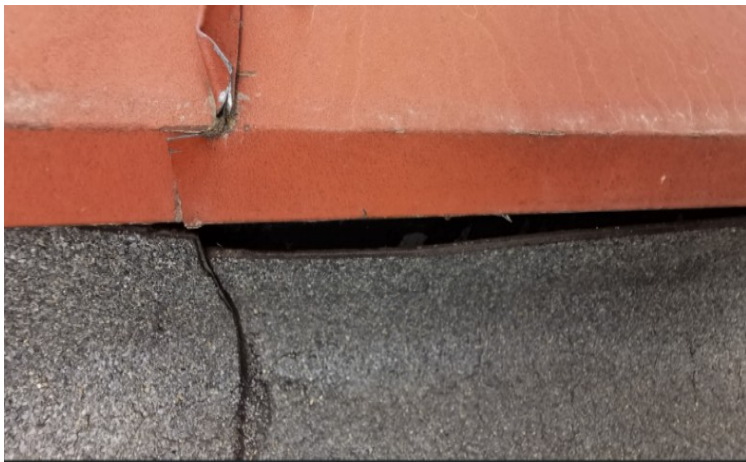
Odspojenie papy na ścianie attykowej

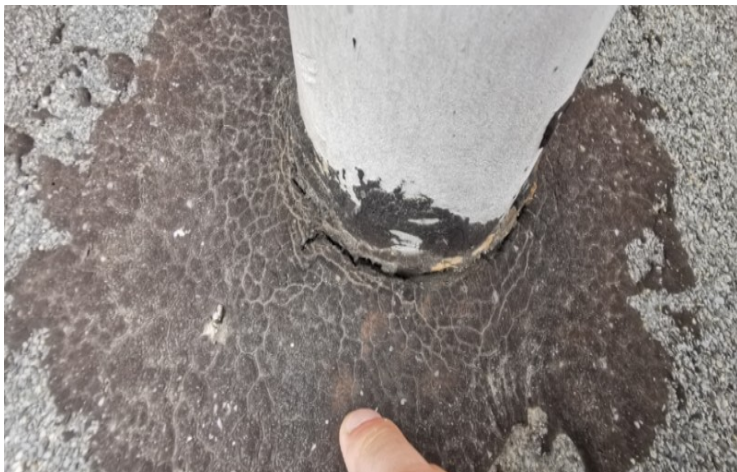
Brak ciągłości izolacji wokół wyprowadzonego kominka – efekt braku wykonanej rozety z papy

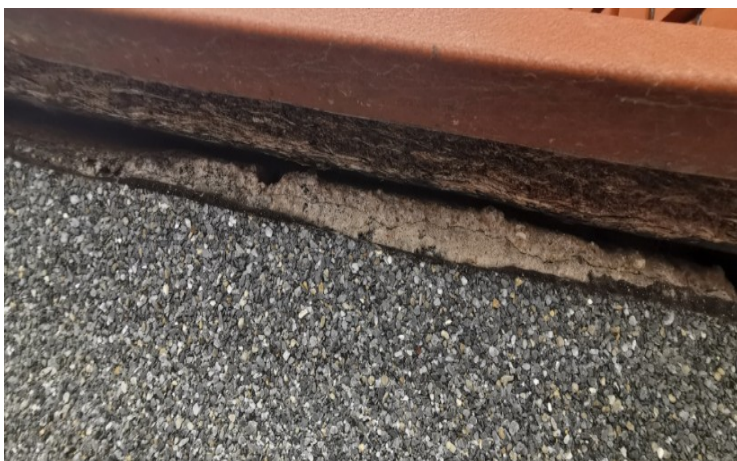
Widoczna płyta OSB z „niedociągniętą” warstwą papy wierzchniego krycia pod obróbkę

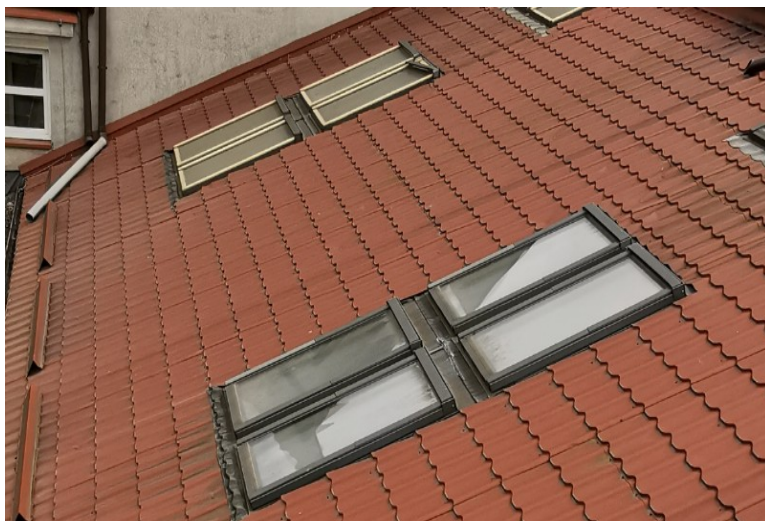
Kolejne zauważone wady mają związek z oknami połaciowymi – w oknie połaciowym od strony wschodniej zauważono oderwany fragment obróbki. Ponadto w kolejnym oknie w środkowej sekcji połaci zauważono zagłębienia w dolnych części kołnierzy co sprzyja magazynowaniu się wód opadowych

Uszkodzona obróbka okna w górnej części fotografii części oraz wady izolacji w centralnej części okien połaciowych

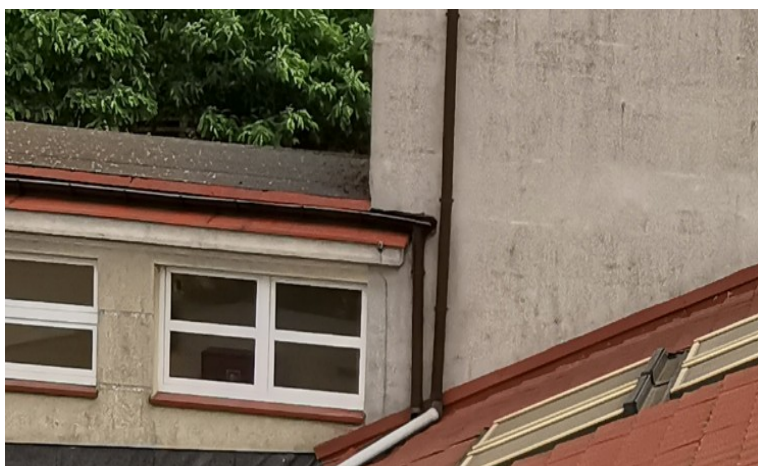
Innym zauważonym defektem jest wpuszczenie rynny w warstwę izolacji termicznej co sprzyja penetracji pod warstwę elewacji.

Wcięcie rynny w fasadę BSO

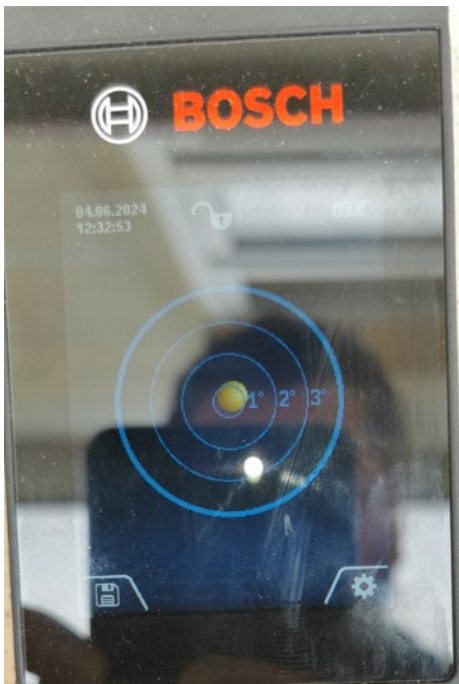
Degradacji warstw związanych z tarasami w głównej mierze doszukiwać można się w tym przypadku przede wszystkim w wykonanych spadkach miejscami nieprzekraczającymi nawet jednego stopnia.

Pomiar spadku na tarasie

Zlecaną metodą naprawy jest w tym przypadku będzie usunięcie warstwy płytek, powiększenie spadków np. poprzez szlifowanie wylewki bądź wykonanie nowej warstwy spadkowej oraz odtworzenie warstw najlepiej w pełnym systemie jednego producenta w układzie zbliżonym do jednego z poniższych detali.

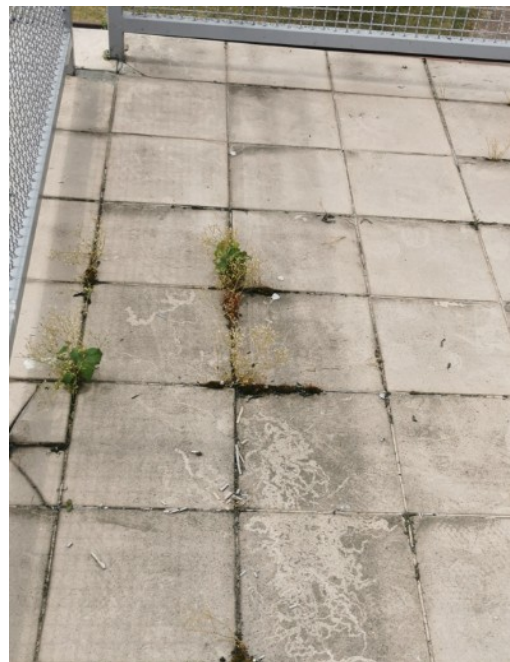
Stan poszycia tarasu na dzień oględzin

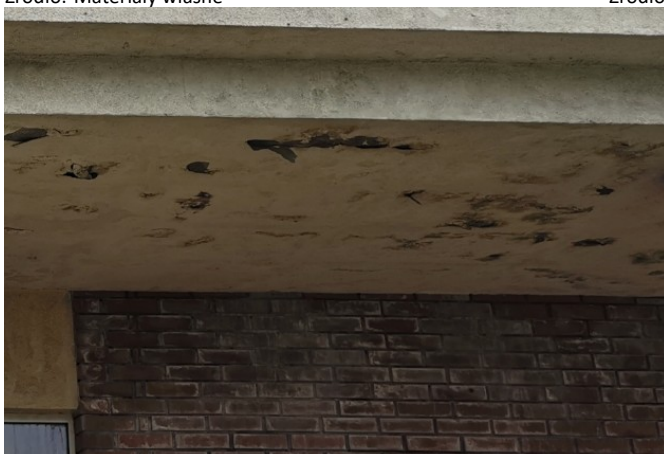
Widoczna korozja powierzchni tynkowanej oraz zbrojonej spowodowana penetrującą wodą. Na powierzchni z cegły widać, że zewnętrzna ściana murowana stanowi odcięcie od wewnętrznej części budynku

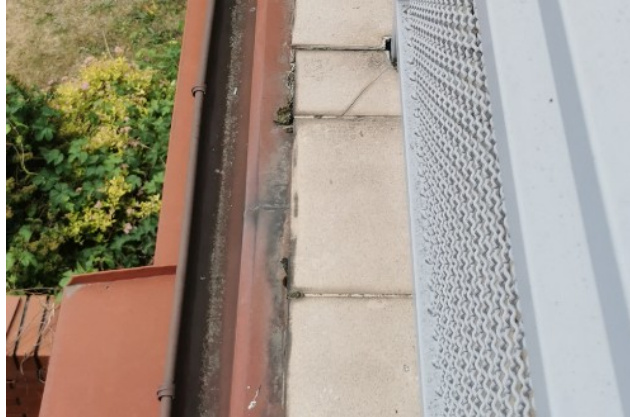
degradacji jest w tym przypadku występowanie kontrspadków na obróbkach blacharskich, co tłumaczyłoby migrację wody w podcienie tarasu z jednoczesnym ustanowieniem granicy na ścianie zewnętrznej. Brak widocznych przecieków w pomieszczeniach wewnątrz budynku pod tarasami świadczyć może o poprawności wykonanej hydroizolacji.

Widoczne zastoiny na obróbkach blacharskich tarasu

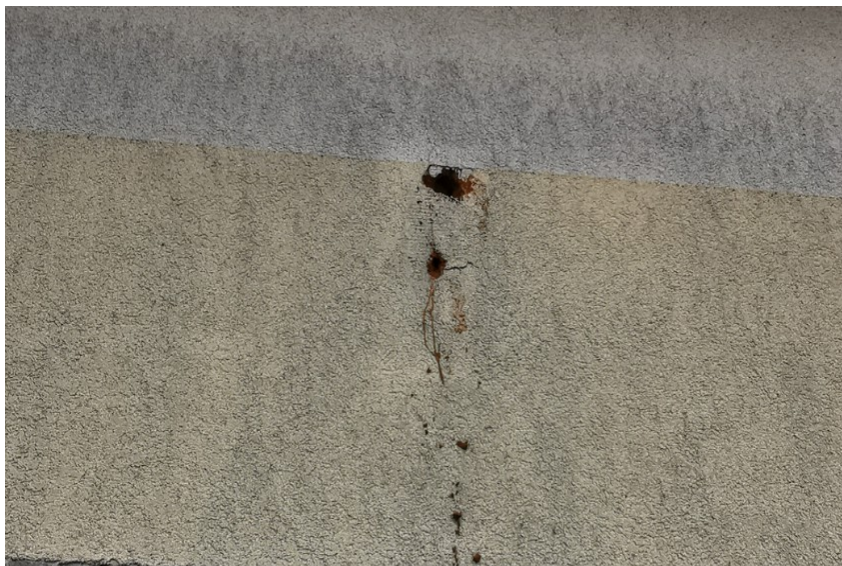
Przykład uszkodzenia wynikającego z demontażu urządzenia - otwory zostały wypełnione pianą poliuretanową bez odtworzenia struktury

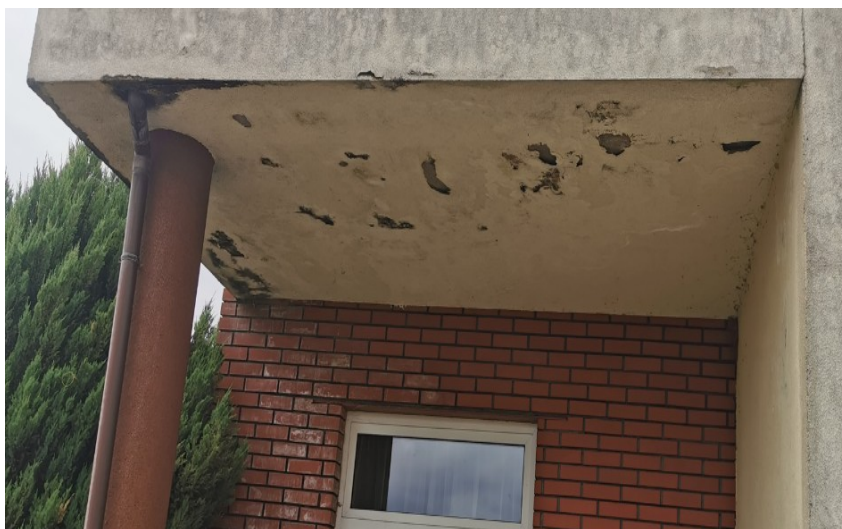
Zdegradowana warstwa podsufitek w części pod tarasami z widocznym przejściem rury spustowej przez gzyms fasady, który w opinii autora opracowania nie jest najlepszym rozwiązaniem

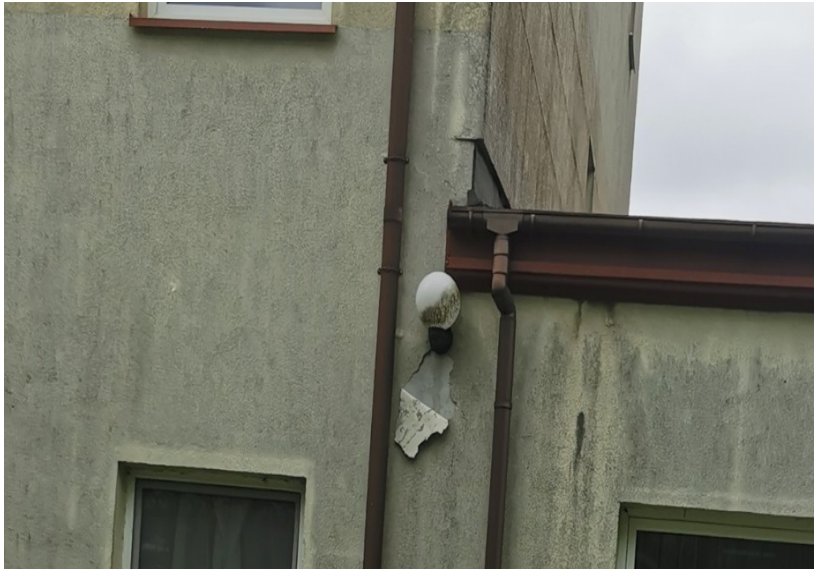
Odwarstwienie wyprawki tynkowej w tym miejscu może być spowodowane skierowaniem wody przez zamontowaną lampę

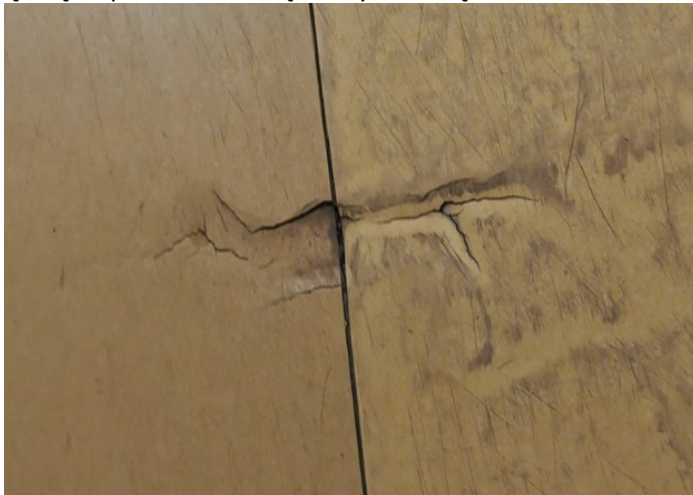
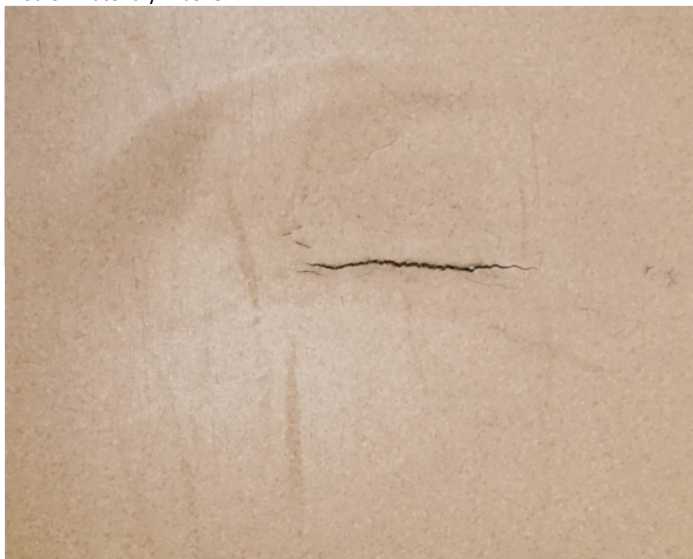
Pęknięcie posadzki z wgłębieniem i przeniesieniem rysy na wykładzinę  
Źródło: Materiały własne

W tym przypadku źródła uszkodzeń można doszukiwać się w wysokości przekroju wylewki występującej bezpośrednio pod wykładzinami (z informacji przekazanej od użytkownika grubość wylewki wynosi 3 cm) jak i intensywnością eksploatacji.

W kwestii napraw omawianych uszkodzeń sugerowanym rozwiązaniem będzie miejscowa naprawa poprzez wycięcie fragmentu wykładziny, usunięcie uszkodzonego podkładu, wylanie masy samopoziomującej np. Atlas SMS 30, oraz odtworzenie wykładziny.

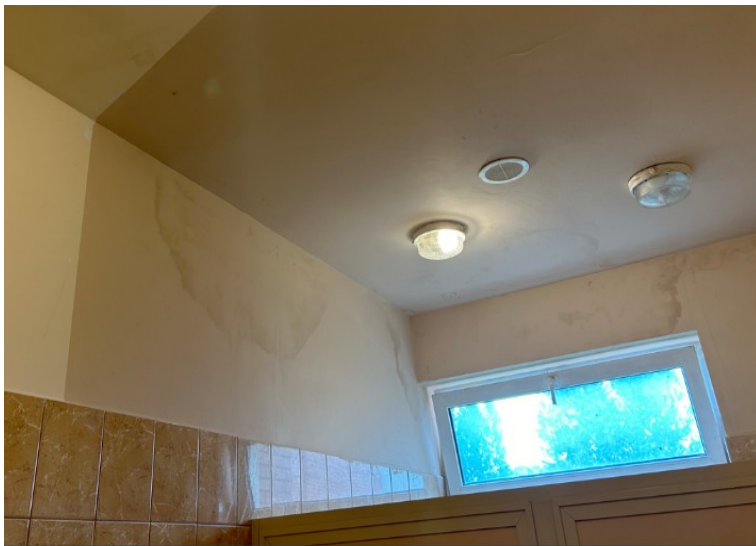
Widoczne zacieki pod sufitem ewidentnie wskazują na źródło zawilgocenia z górnych pomieszczeń  
Źródło: Materiały własne

Rozwiązaniem tego przypadku będzie zabicie istniejących okładzin, suszenie pomieszczeń, wykonanie hydroizolacji pionowych i poziomych ze szczególnym uwzględnieniem styków płaszczyzn oraz ponowne ułożenie okładzin płytkowych – tym razem do pełnej wysokości pomieszczenia. Zaleca się aby remont tych elementów był kontrolowany przez osobę o odpowiednich kwalifikacjach, która mogłaby zweryfikować jakość robót zanikających. Podobnie jak w przypadku tarasów zaleca się wykonanie nowych warstw w jednym systemie produkcyjnym co zapewni wsparcie techniczne. Niżej propozycja wykonania izolacji w systemie SOPRO.

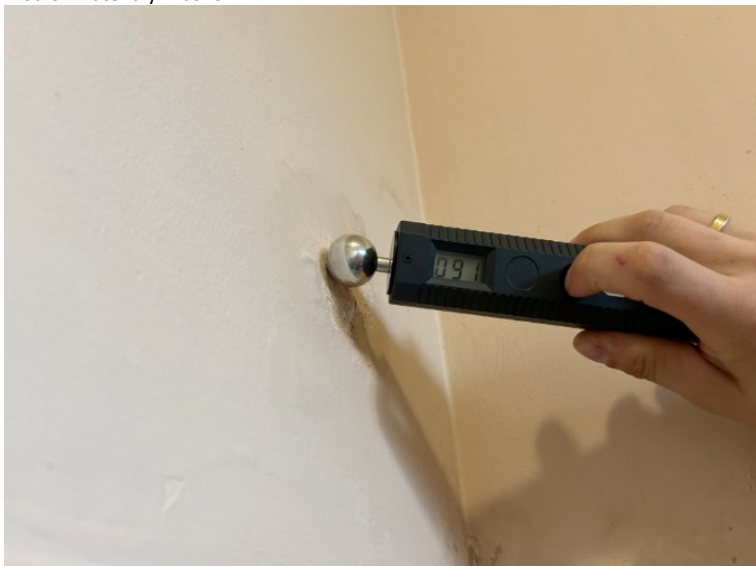
Pomiar wilgotności wskazał obecność ponadnormowej ilości wody w przegrodzie  
Źródło: Materiały własne

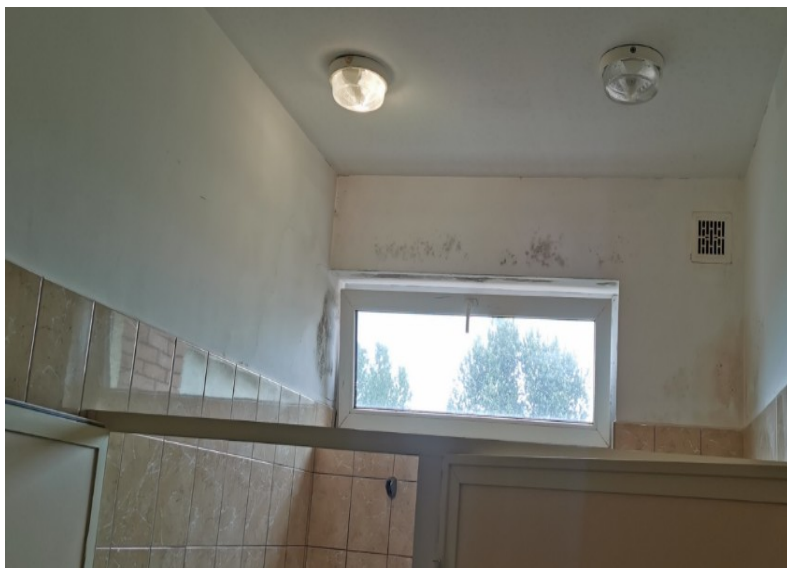
Pokłócie podwyższonej wilgotności w postaci wykwitów mikologicznych w okolicy stolarki

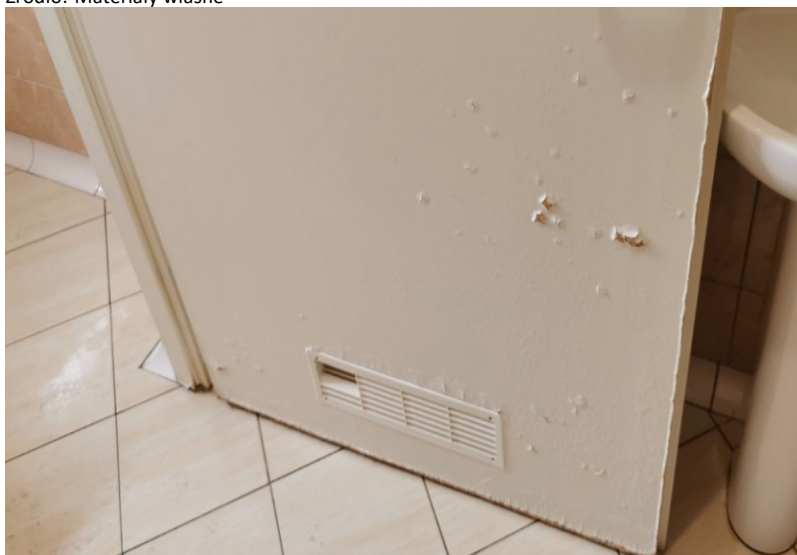
Efekt podwyższonej wilgoci widoczny na drzwiach

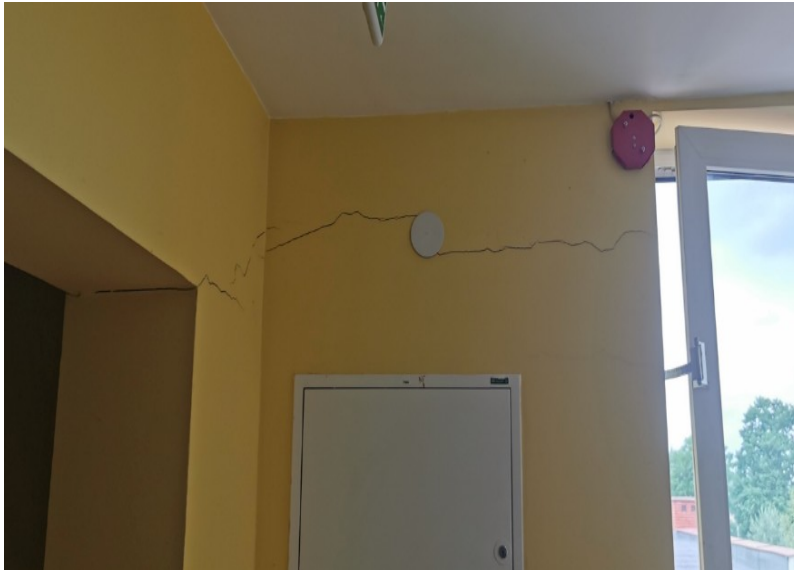
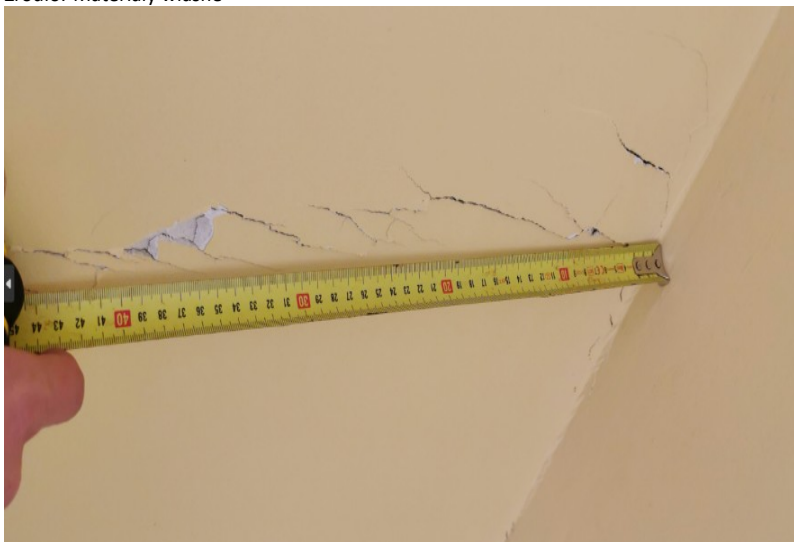
Pęknięcie poziome na najwyższym piętrze budynku

Genezy pęknięć należy przede wszystkim doszukiwać się w samej pracy konstrukcji. Z informacji przekazanych przez zamawiającego rysy widoczne na dzień oględzin powstały na początku użytkowania obiektu i nie wykazują oznak dalsze pracy. W przypadku wątpliwości co do „wypracowania” konstrukcji należy monitorować rozwarcie poprzez montaż w miejscu szczelinomierzy czy szkieł kontrolnych

Jak widać na zdjęciach pęknięcia występują głównie na dwóch rodzajach podłoża – zabudowie GK oraz ścianach o konstrukcji murowanej. W przypadku pęknięć na ścianach w technologii suchej zabudowy naprawa będzie polegała na wypełnieniu szczeliny akrylem, w przypadku większych powierzchni należy wymienić fragment płyty gips kartonowej. W przypadku ścian murowanych mniejsze szczeliny wypłenić akrylem, przy znacznie większych ubytkach usunąć luźne fragmenty materiału i uzupełnić tynkiem.

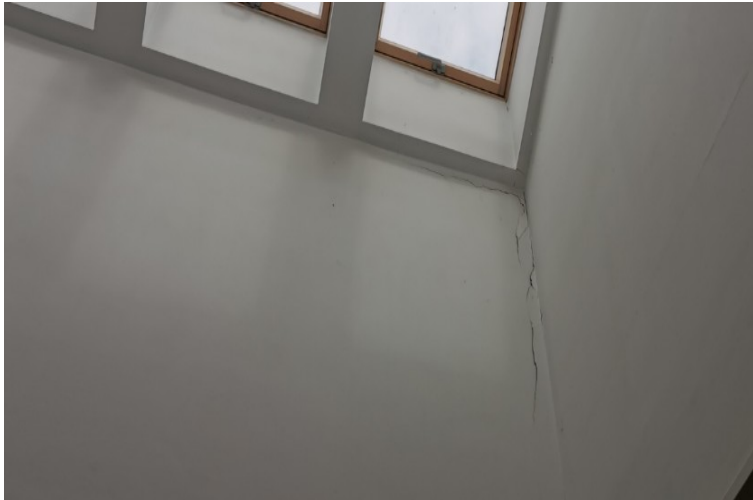
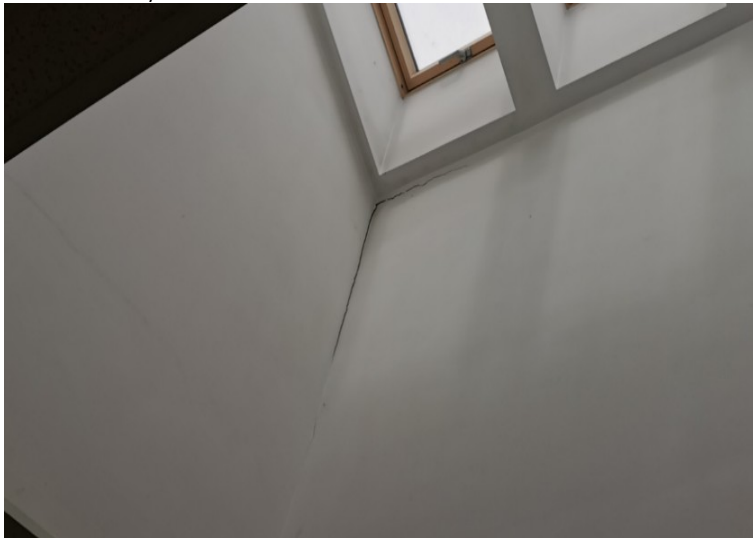
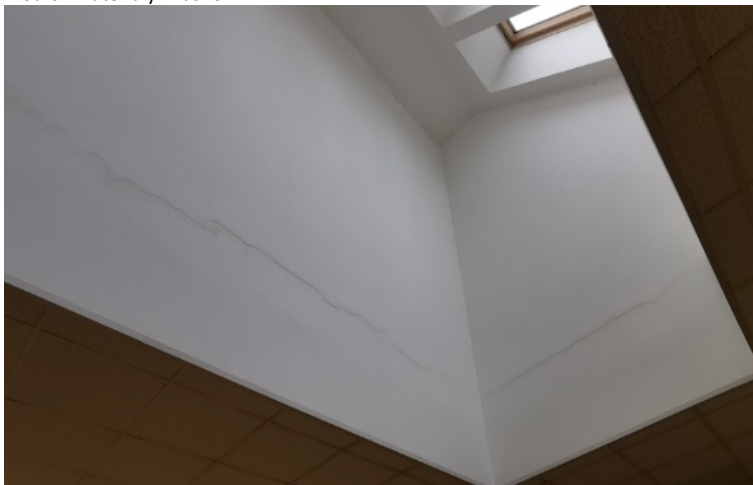
Pęknięcia na płytach zabudowy GK

Pęknięcia na styku płyt zabudowy GK

- miejscowa naprawa tynków i odświeżenie powłok malarskich w całym budynku - w przypadku pęknięć na ścianach w technologii suchej zabudowy naprawa będzie polegała na wypełnieniu szczeliny akrylem, w przypadku większych powierzchni należy wymienić fragment płyty gipsowo-kartonowej.

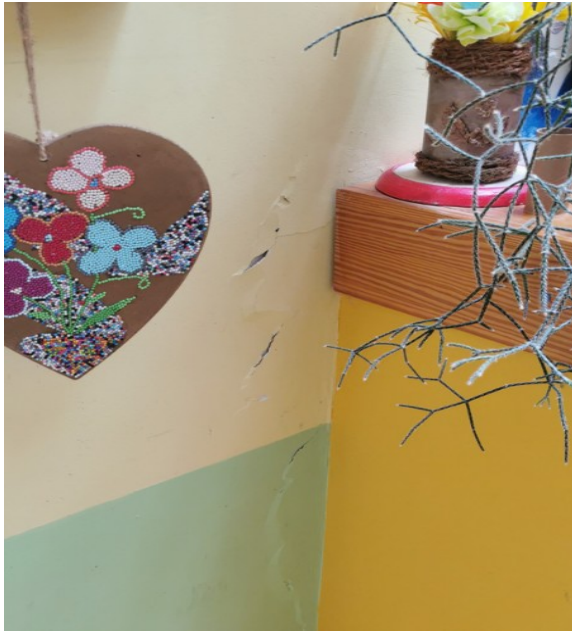
Pęknięcia na styku ścian murowanych

W przypadku ścian murowych mniejsze szczeliny wypełnić akrylem, przy znacznie większych ubytkach usunąć luźne fragmenty materiału i uzupełnić tynkiem,

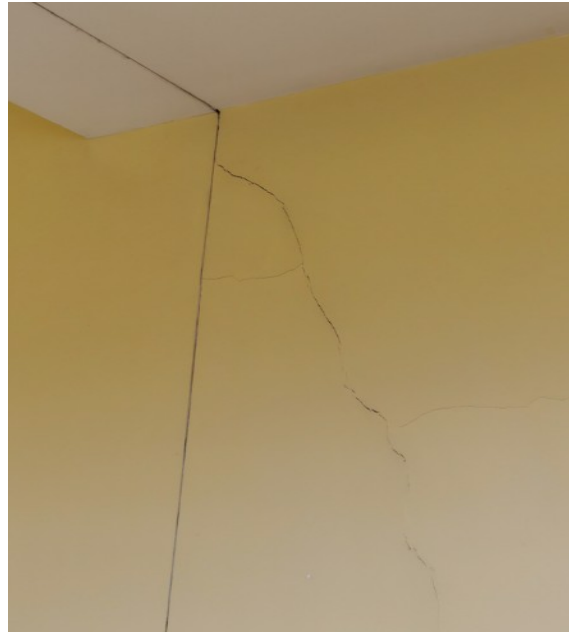
Pęknięcie przy dylatacji

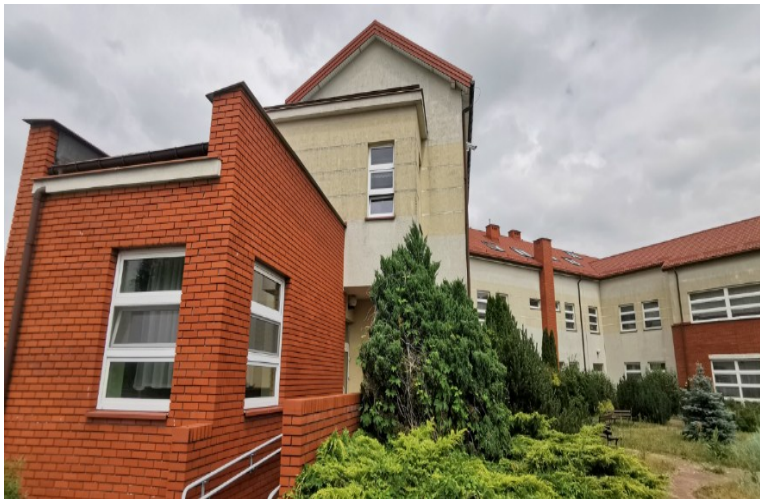
Widok okien od południowej strony budynku

W celu poprawy jakości użytkowania przegród należałoby zlecić serwis polegający na wymianie uszczelek, konserwacji i regulacji okuć.
