OGÓLNA CHARAKTERYSTYKA DO KOSZTORYSU INWESTORSKIEGO DOT. ZADANIA:

Naprawa drogi leśnej nr inw. 220/1089 w Leśnictwie Podzamcze uszkodzonej przez deszcz nawalny.

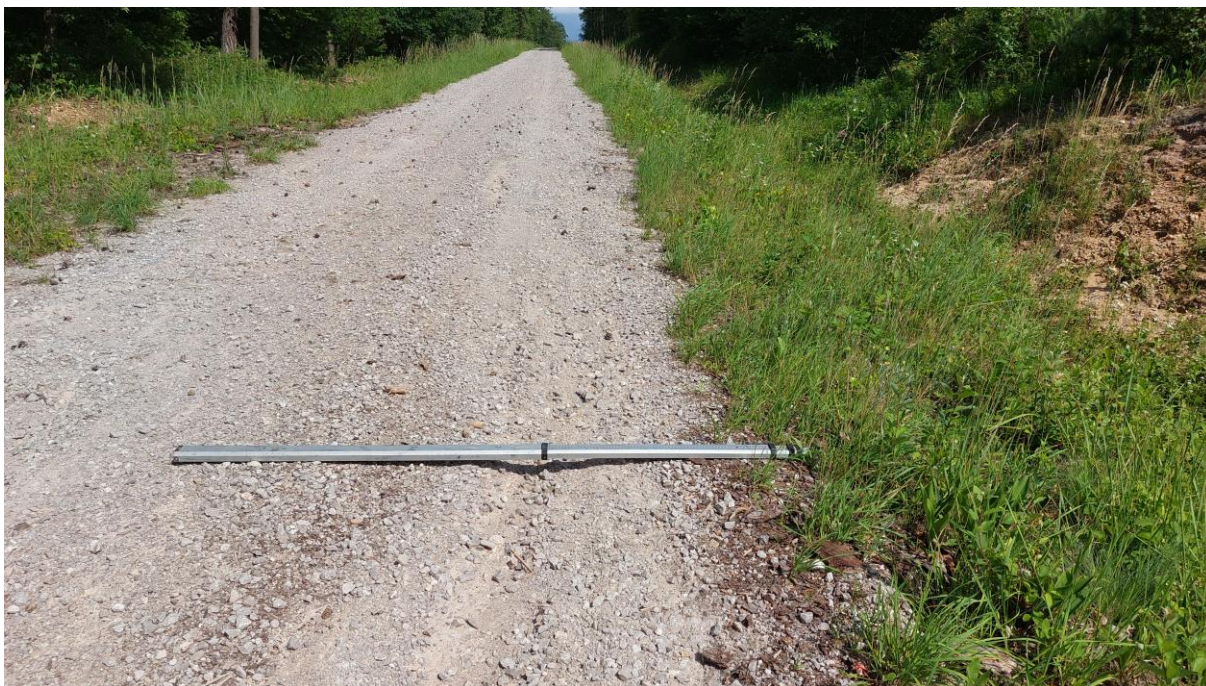
Dokumentacja fotograficzna przedstawiająca stan istniejący nawierzchni drogi leśnej, która została rozmyta w wyniku silnych opadów deszczu.

Zdjęcie 1. Zdjęcie poglądowe nr 1 - rozmyta nawierzchnia jezdni

Droga leśna rozpoczyna się zjazdem z drogi powiatowej nr 1269T. Początek prac (km 0+000) związanych z naprawą drogi leśnej przyjęto na skrzyżowaniu krawędzi jezdni asfaltowej z krawędzią jezdni z kruszywa. Przebieg drogi leśnej przedstawiono na poniższej lokalizacji. Prace związane z naprawą drogi polegać będą na ułożeniu warstwy z kruszywa 0/31,5mm stabilizowanego mechanicznie wraz z wyrównaniem zniszczonej nawierzchni, rozłożeniem i zawałowaniem. Szczegółowy zakres prac przedstawiono w tabeli poniżej.

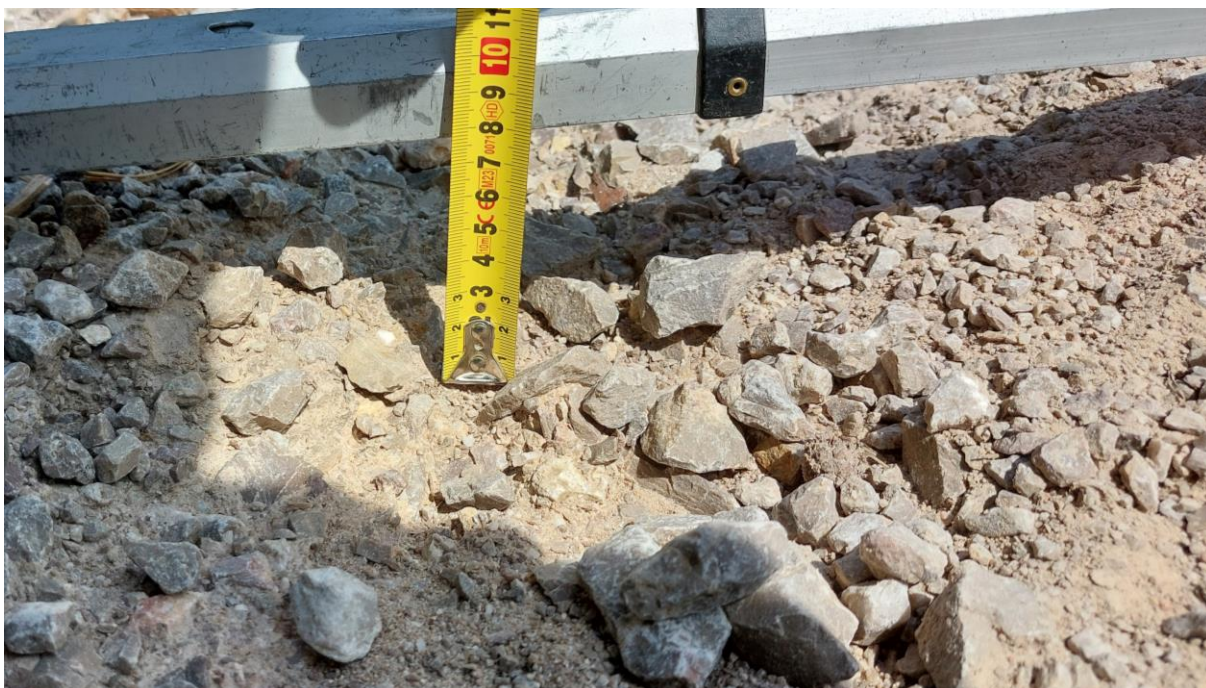
Zdjęcie 2. Szczegół rozmycia do zdjęcia poglądowego nr 1

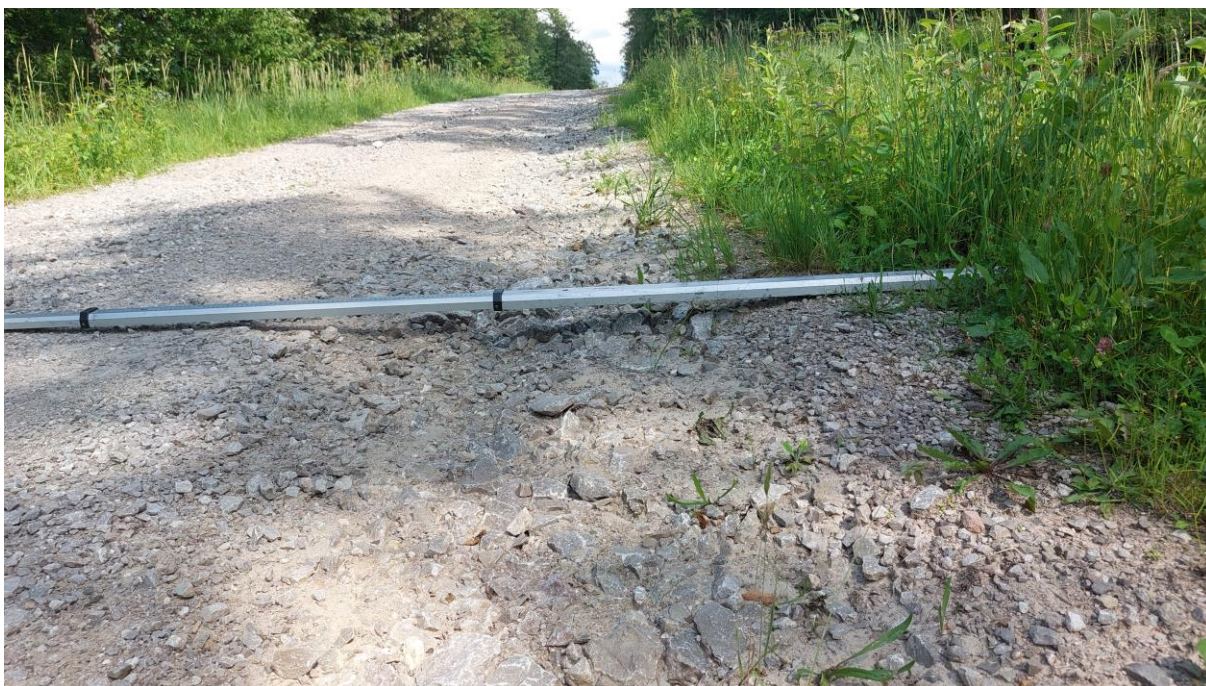
Zdjęcie 3. Zdjęcie poglądowe nr 2 - rozmyta nawierzchnia jezdni

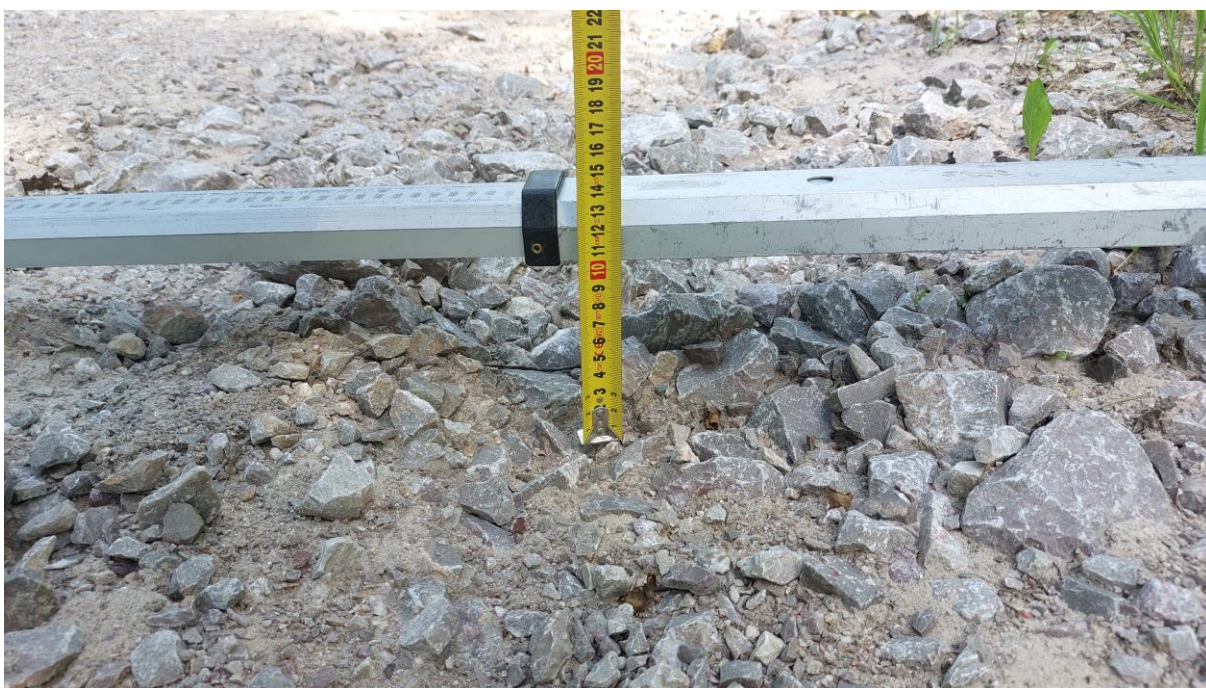
Zdjęcie 4. Szczegół rozmycia do zdjęcia poglądowego nr 2.
