EKSPERTYZA STANU TECHNICZNEGO

**INWESTYCJA: ROZBUDOWA I MODERNIZACJA BUDYNKU PŁYWALNI
PRZY SZKOLE PODSTAWOWEJ W PYRZYCACH**

**ADRES: UL. TADEUSZA REJTANA 6, DZIAŁKA NR 20/54,
20/51, 188/2, OBRĘB 6 PYRZYCE**

**OPRACOWAŁA: MGR INŻ. KATARZYNA FLAJSZER
UPR. NR ZAP/0125/POOK/12**

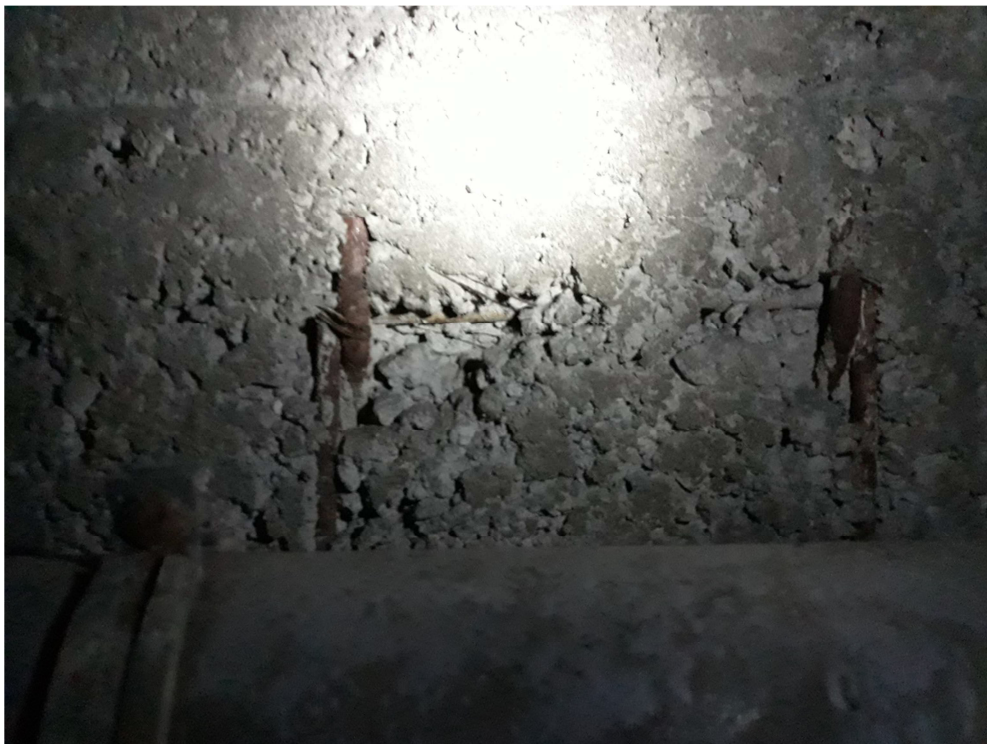
W przypadku pozostawienia istniejącej niecki żelbetowej konieczne jest obetonowanie jej ścian w celu wykonania odpowiedniego otulenia dla zbrojenia, które w wielu miejscach jest widoczne (fot.1).

(fot.1). Widoczne pręty zbrojenia niecki basenowej.

Uwaga: przed przystąpieniem do projektu wykonawczego, po skuciu płytek, należy wykonać badania, a następnie ekspertyzę techniczną oceniającą realną kondycję istniejącego betonu basenu. Na podstawie wyników należy dobrać odpowiedni system: system renowacji (niecka w niecce) lub samonośną konstrukcję basenu z systemowych paneli ze stali nierdzewnej.

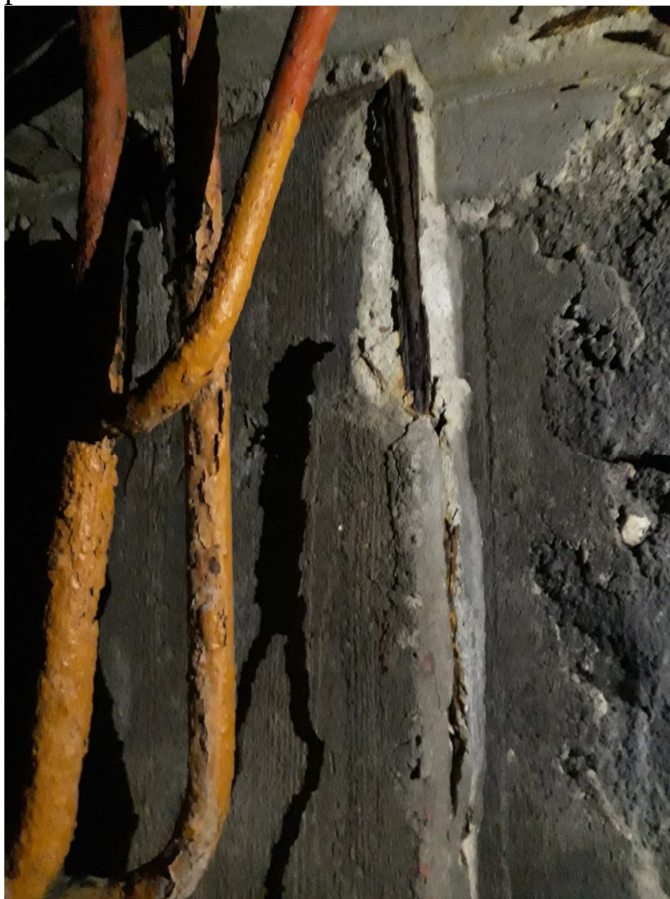
Słupy żelbetowe w osi 1 na wysokości podbasenia są w bardzo złym stanie technicznym .

Beton słupów ma bardzo słabą strukturę i odchodzi warstwami, przez co zmniejsza się pole przekroju słupów. Odsłonięte pręty zbrojeniowe są skorodowane, stal łuszczy się, przez co zmniejsza się pole przekroju zbrojenia głównego (fot.2). Zaobserwowano również naloty soli na powierzchni tych słupów.

(fot.2). Odpadający beton i skorodowane zbrojenie słupów w osi 1 na wysokości podbasenia

W związku z bardzo złym stanem słupów na wysokości podbasenia w osi 1 niezbędna jest ich zabezpieczenie, a następnie naprawa.

Słupy podstemplować, a następnie należy je odciążyć poprzez zdjęcie pokrycia dachu. Podstemplować również płytę „plaży”. Prac nie należy prowadzić jednocześnie przy sąsiadujących ze sobą słupach. Zachować wszelkie środki ostrożności. Zdjąć łuszczący się beton. Do pocienionych przez korozję prętów zbrojeniowych dowiązać pręty fi12 ze stali A-IIIIN wklejając ich końce w istniejący , nie łuszczący się beton. Zbrojenie główne otoczyć strzemionami fi 8 co 15cm ze stali A-IIIIN. Ich końce wkleić. Wszystko zalać betonem C30/37 uzyskując przekrój o 10cm większy w każdym z trzech kierunków od pierwotnego przekroju. Analogiczne słupy w osi 2 na wysokości podbasenia są w dobrym stanie i z oględzin wynika, że nie wymagają napraw.

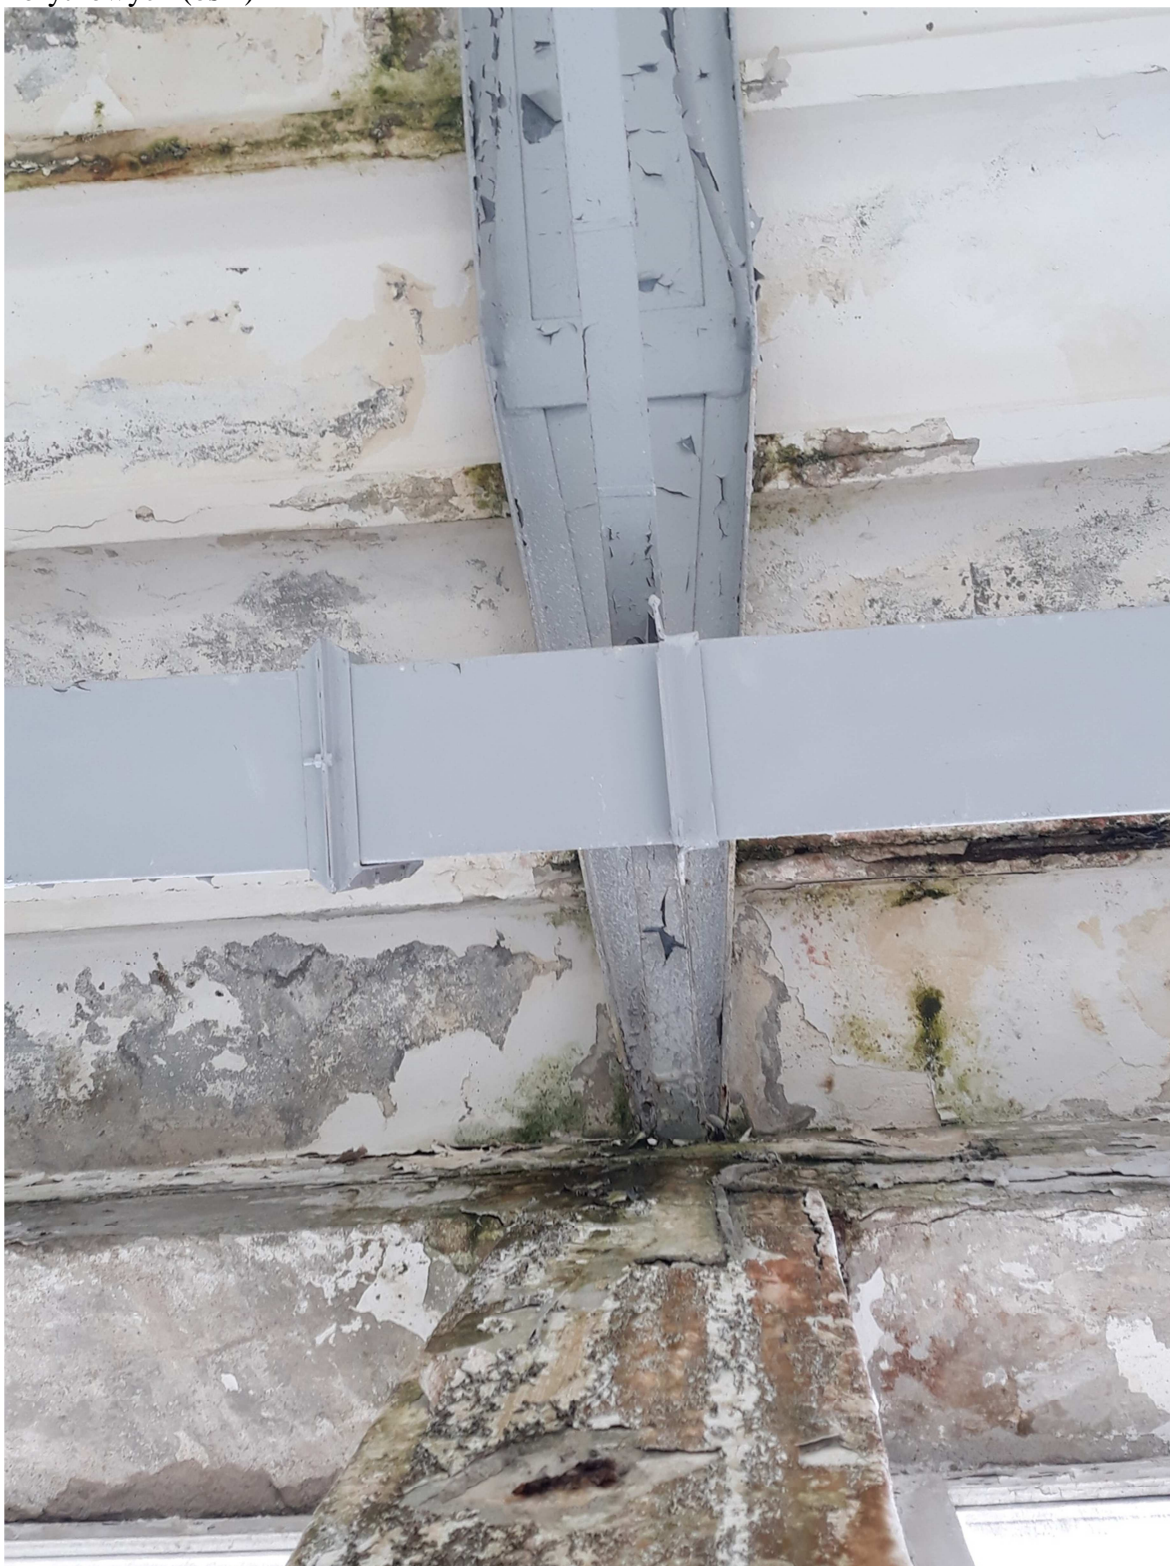
W osi 2 natomiast w hali pływalni na słupach zauważalne są skutki zamakania i przecieków konstrukcji dachu (fot.3). Po odsłonięciu tynków należy ocenić stan betonu oraz zbrojenia.

(fot.3). Skutki nieszczelności pokrycia dachowego widoczne na słupie i płytach korytkowych (oś 2)

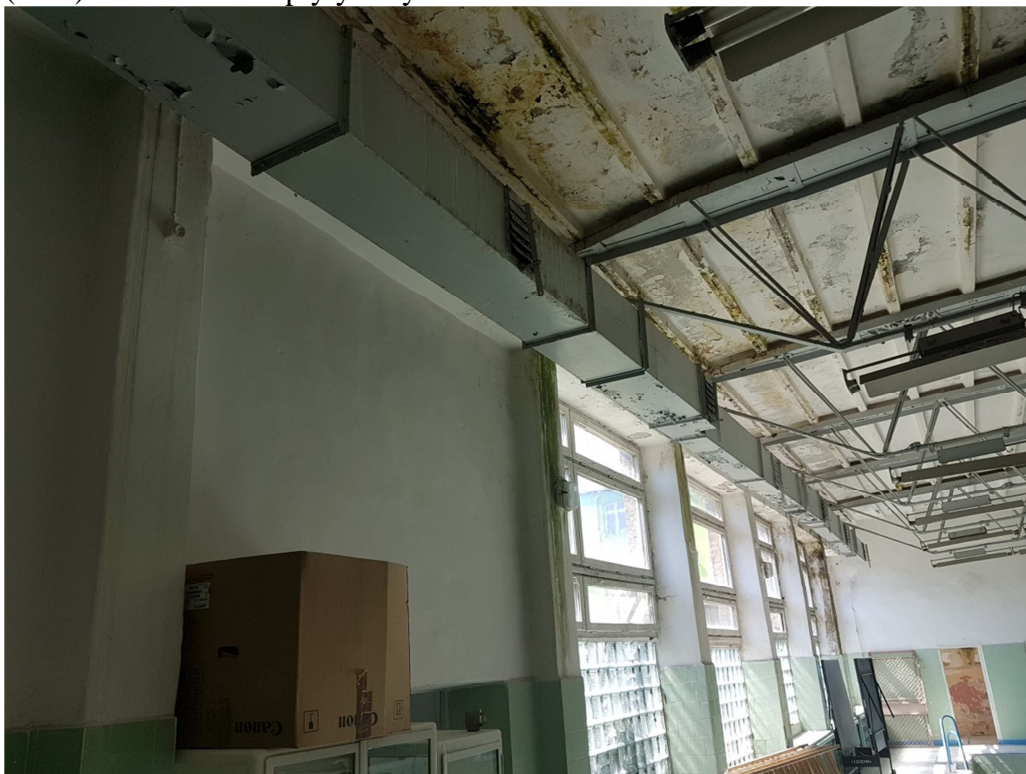
Uszkodzone żebra płyt korytkowych stwarzają zagrożenie bezpiecznego podparcia.

Część płyt żelbetowych (około 30%) jest w złym stanie technicznym, tynk odpada, a beton ma widoczne uszkodzenia korozyjne (fot.4).

(fot.4). Skorodowane płyty korytkowe.

W związku z procesami korozyjnymi stali i betonu w korytkowych płytach dachowych, które sprawiają, że nie są zapewnione warunki bezpieczeństwa konstrukcyjnego dachu hali, zalecono całkowitą wymianę tych elementów na lekkie i szczelne pokrycie dachowe (płyty warstwowe).

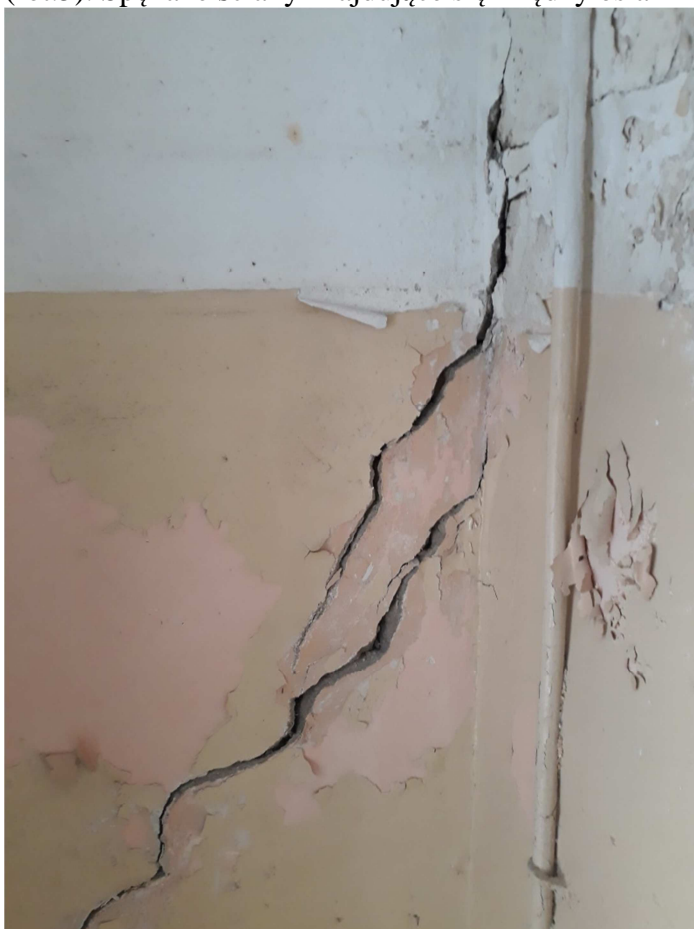
Stan techniczny części ścian wewnętrznych jest bardzo zły. Dotyczy to głównie ścian znajdujących się między osiami F i G oraz 1 i 2. Spękania, powiązane z przemieszczeniami, ciągną się przez całą wysokość ścian. Ewidentnie wskazuje to na złą pracę wieńco-ław o szerokości 25cm oraz niewłaściwe przygotowanie podłoża gruntowego w tym rejonie. Ściany te wraz z fundamentami należy wyburzyć ze względu na nowoprojektowane rozwiązania.

Stan techniczny ścian znajdujących się między osiami F i G oraz 1 i 2 jest bardzo zły, mają bardzo głębokie spękania biegnące przez całą wysokość. Ściany te należy wyburzyć.(fot.5)

(fot.5). Spękanie ściany znajdujące się między osiami F i G oraz 1 i 2

Podczas tych prac uprawniony geolog powinien ocenić stan i jakość gruntu oraz podać zalecenia do uzdatnienia podłoża.

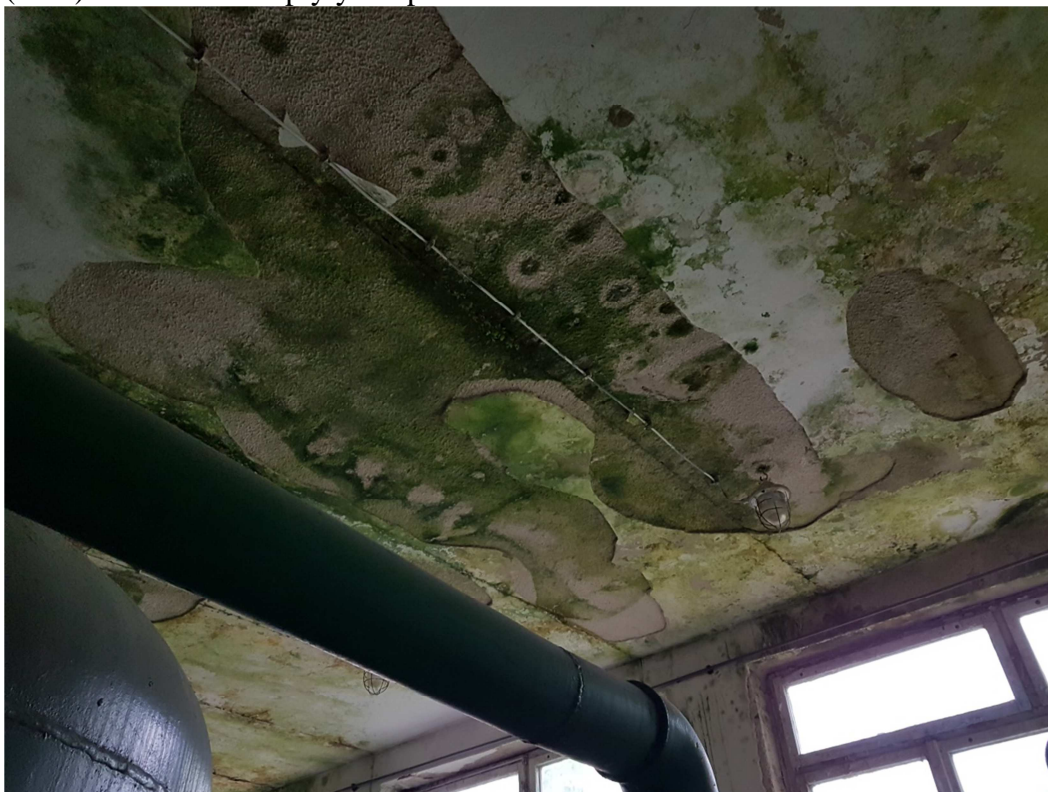
- płyty żelbetowe są w złym i bardzo złym stanie technicznym, beton posiada słabą strukturę i bardzo wyraźnie widoczne są ślady stałego zamakania płyt, tynk odpada dużymi płatami i bardzo widoczne są poważne uszkodzenia korozyjne betonu i stali,
- wierzchnia warstwa papy z uwagi na brak zabiegów konserwacyjnych uległa zniszczeniu i nie stanowi odpowiedniej ochrony przed przeciekami wody opadowej,
- zniszczeniu uległy prawdopodobnie również obróbki blacharskie, które chroniły przed zaciekami i umożliwiały właściwy odpływ wód opadowych;

Nasilające się przecieki wody opadowej przyspieszają procesy korozyjne nasączonego wodą betonu, a w rezultacie również stali zbrojeniowej, której nie chroni w tym wypadku otulina (fot.6, 7).

(fot.6). Skorodowane płyty stropodachów

W związku z procesami korozyjnymi betonu i stali w prefabrykowanych płytach dachowych, które sprawiają, że nie są zapewnione warunki bezpieczeństwa konstrukcyjnego dachu, zalecono całkowitą wymianę tych elementów na lekkie i szczelne pokrycie dachowe.

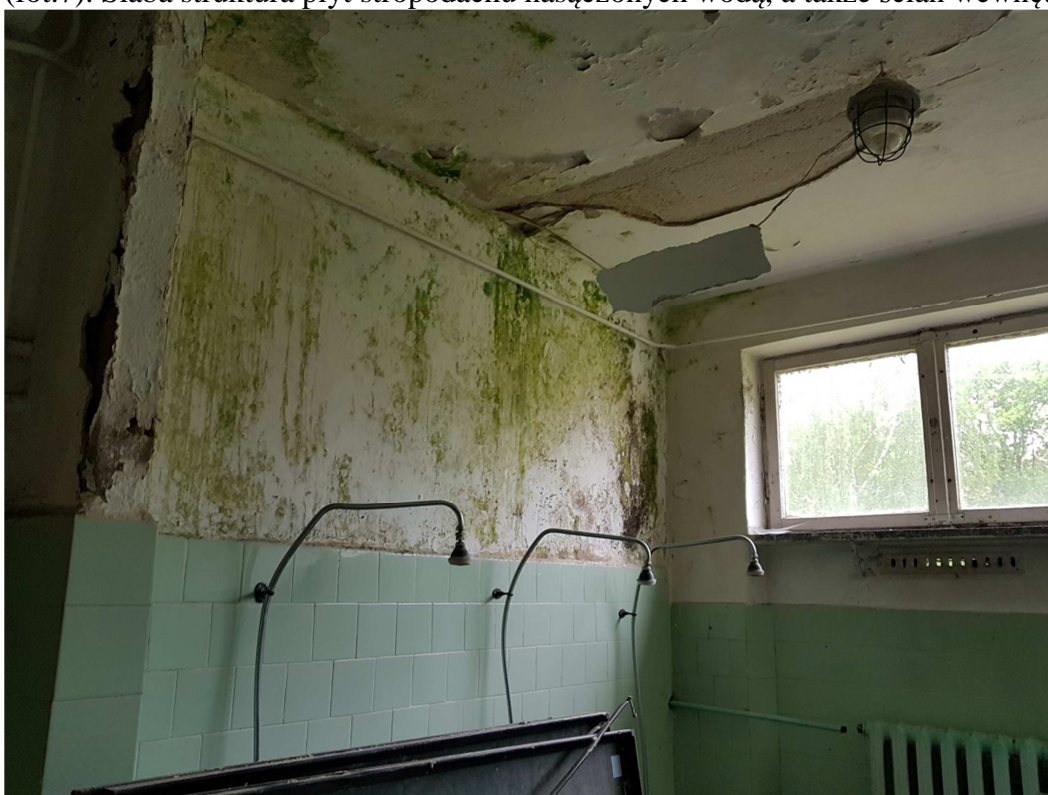
(fot.7). Słaba struktura płyt stropodachu nasączonych wodą, a także ścian wewnętrznych.
