Obiekt : **BUDYNEK SOCJALNO-MIESZKALNY**

Temat opracowania : **“EKSPERTYZA POŁĄCZONA Z
INWENTARYZACJĄ BUDYNKU
SOCJALNO-MIESZKALNEGO”**

Branża : **KONSTRUKCJA**

Investor : **Państwowy Instytut Geologiczny
-Państwowy Instytut Badawczy**

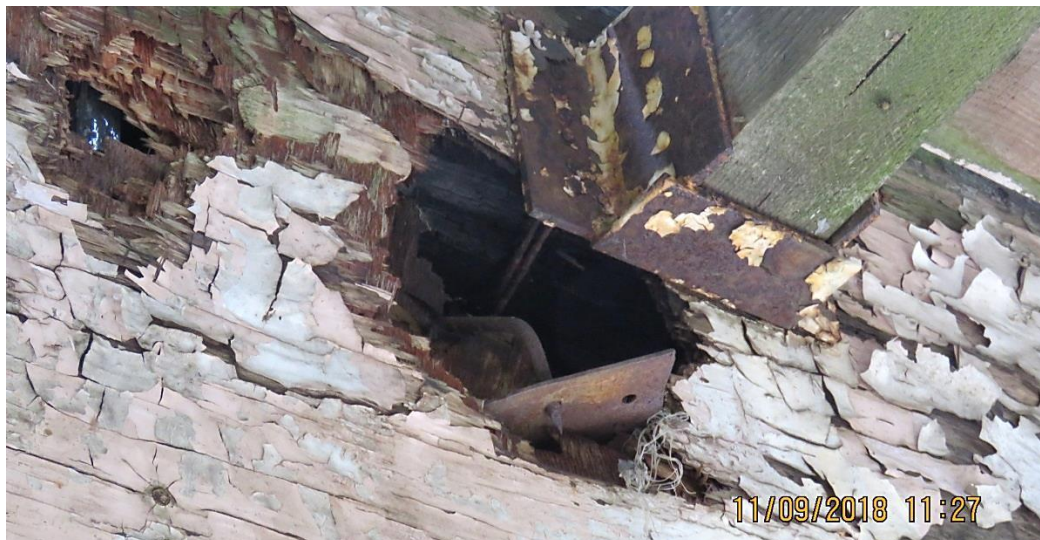
Miejsce „mocowania” drewnianej konstrukcji balkonu poddasza do ściany budynku.

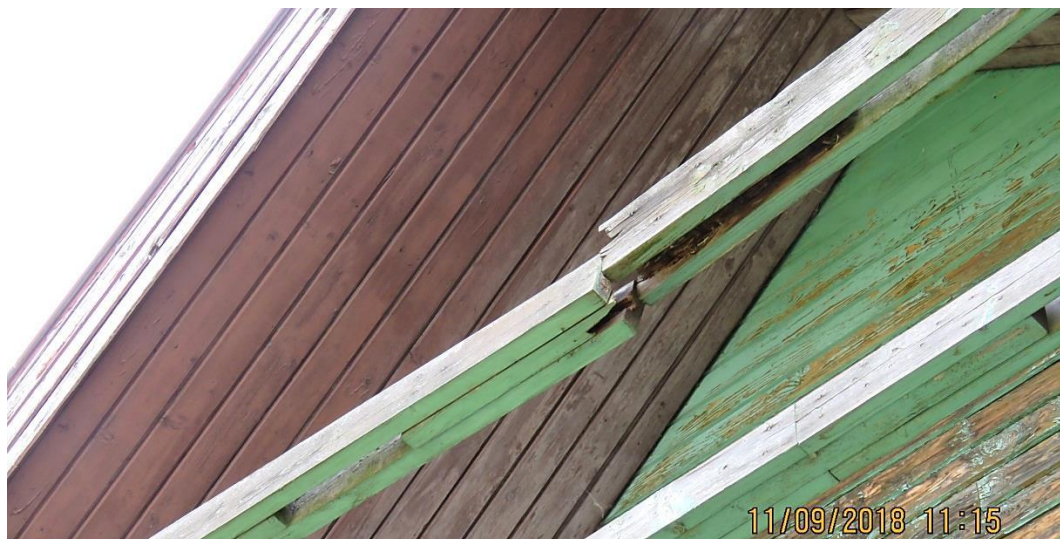
Pęknięte kleszcze więzara dachu.

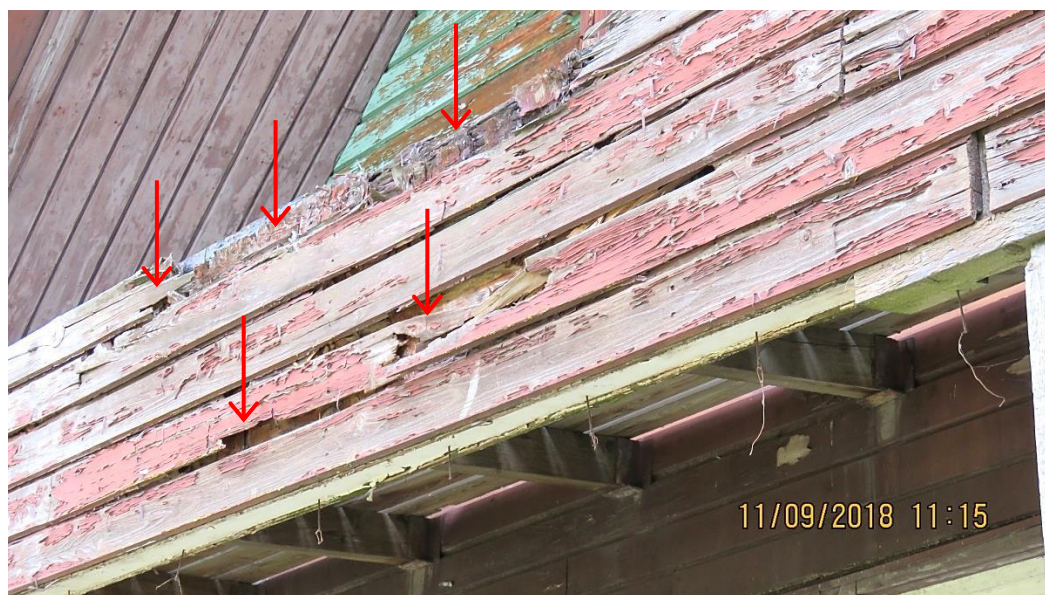
Zniszczona zewnętrzna osłona balkonu poddasza. Silnie ugięta, podparta prowizorycznie deskami.

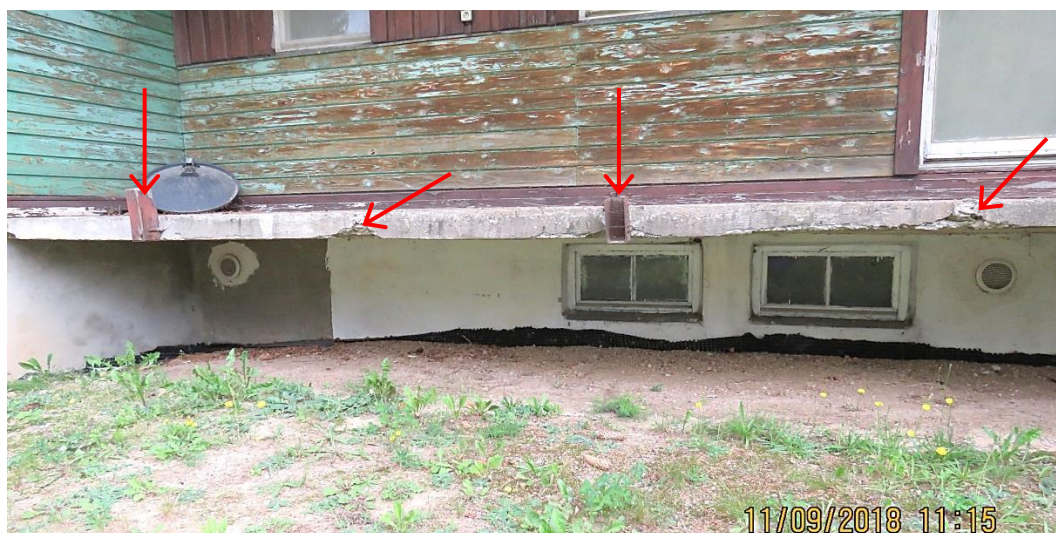
Wykruszenia betonu balkonu parteru. Puste gniazda po drewnianych słupkach podparcia balkonu poddasza.

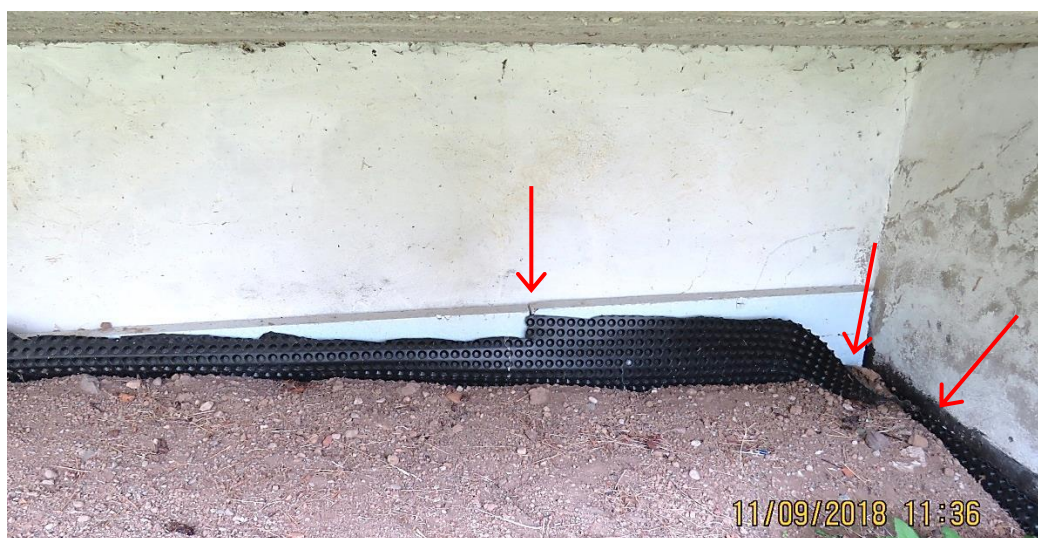
Folia kubelkowa izolacji piwnicy odstająca od ściany. Górna krawędź niczym nie zabezpieczona. Styropian grubości 5cm niedociągnięty do stropu parteru. Przerwy pomiędzy płytami styropianu.

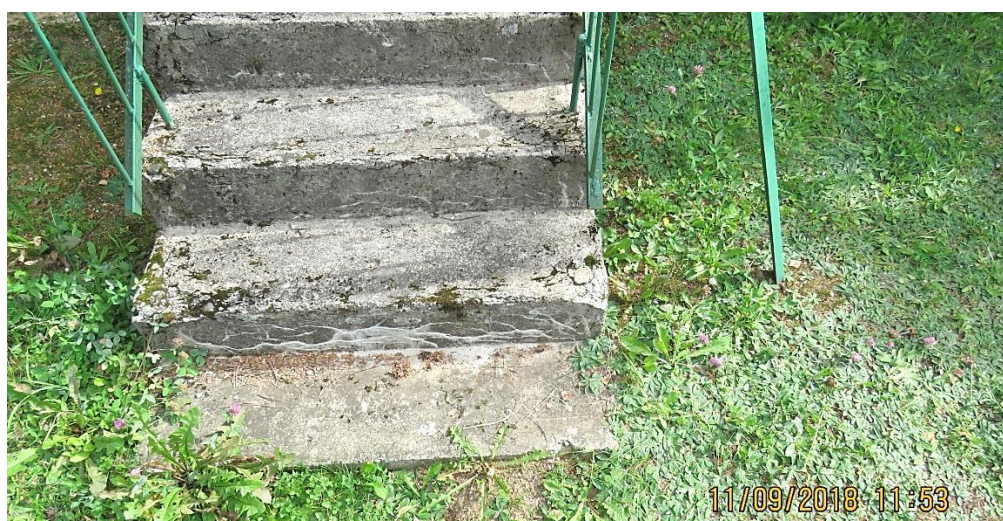
Wykruszenia betonu schodów.

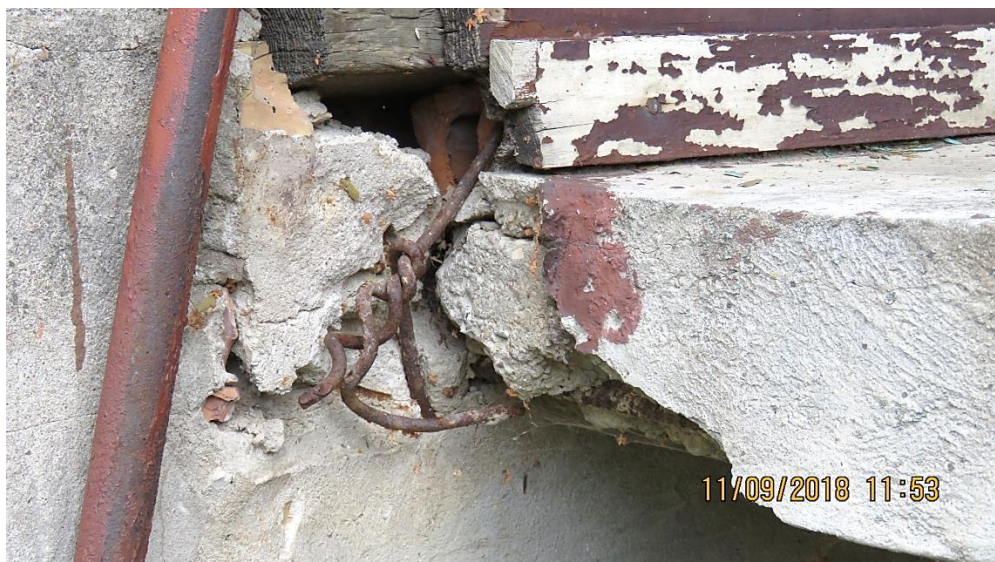
Wykruszenia betonu płyty balkonu. Elewacja zachodnia.

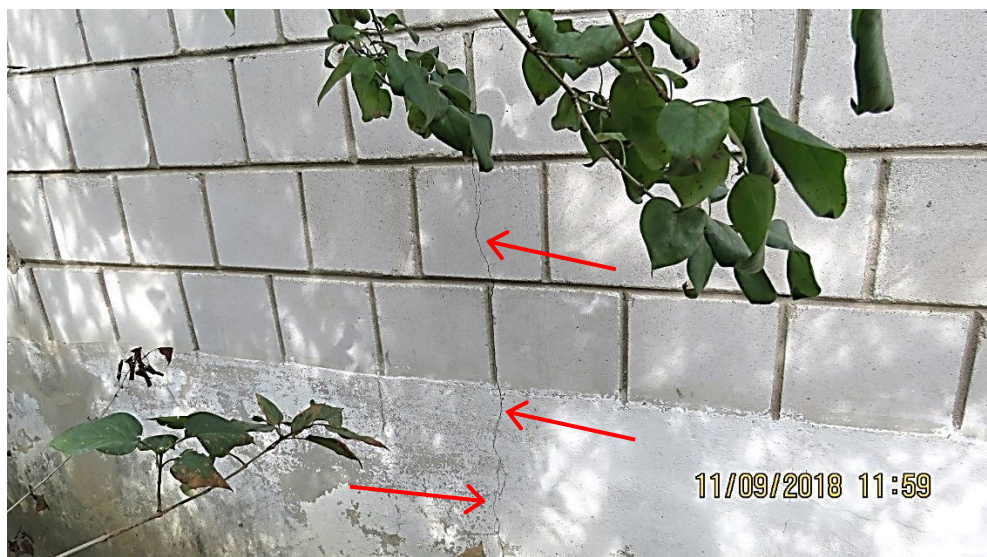
Pionowa rysa ściany piwnicznej i parteru. Elewacja południowa.

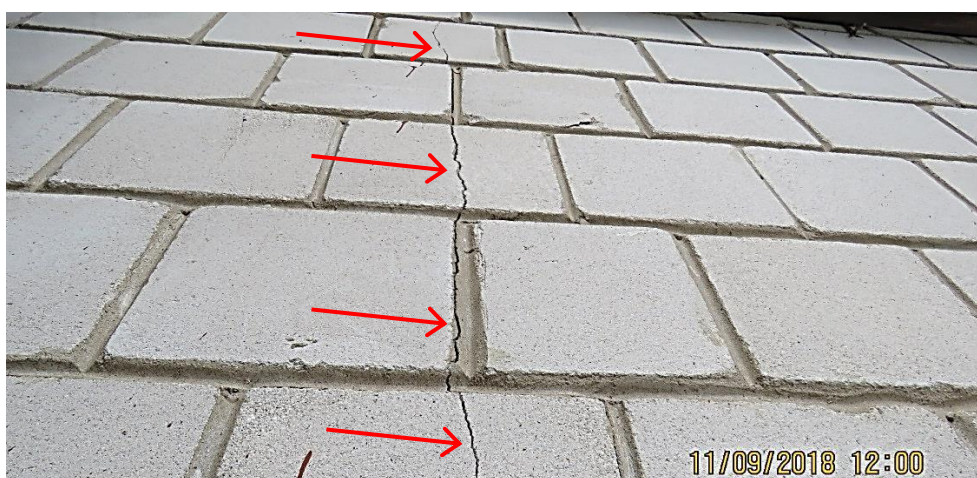
Pęknięcie ściany piwnicznej i parteru. Elewacja południowa.

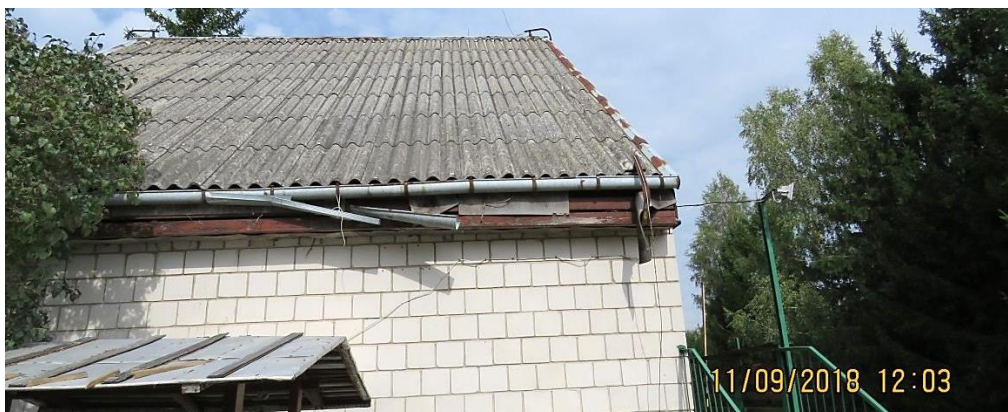
Prowizoryczne „naprawy” rynny dachu. Korozja obróbek blacharskich dachu, korozja rynhaków i rynien.

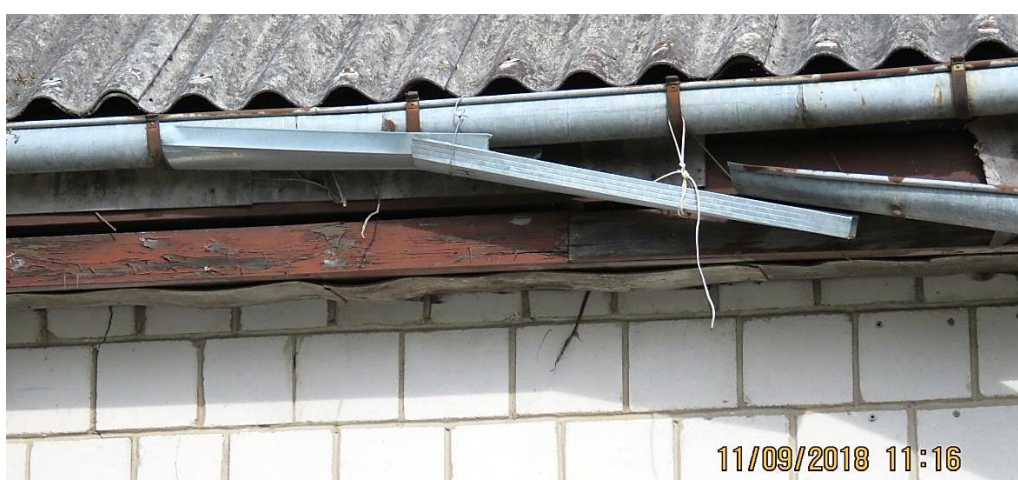
Prowizoryczne „naprawy” rynny dachu. Korozja obróbek blacharskich dachu, korozja rynhaków i rynien.

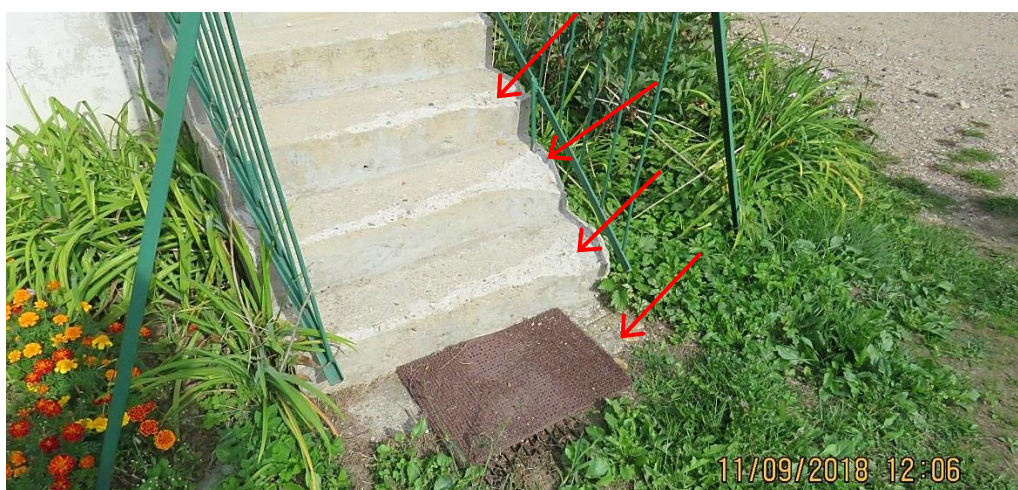
Wykruszenia stopni schodów. Elewacja południowa.

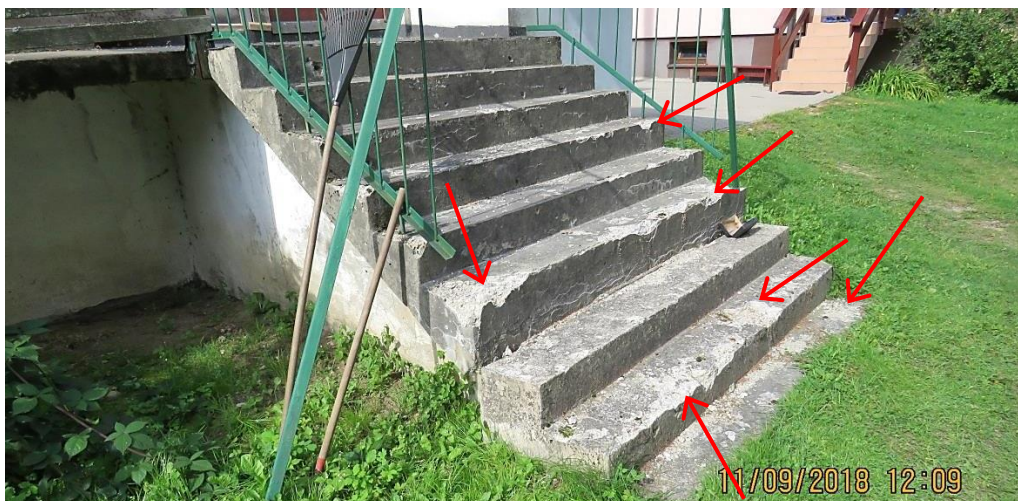
Wykruszenia stopni schodów. Elewacja wschodnia.

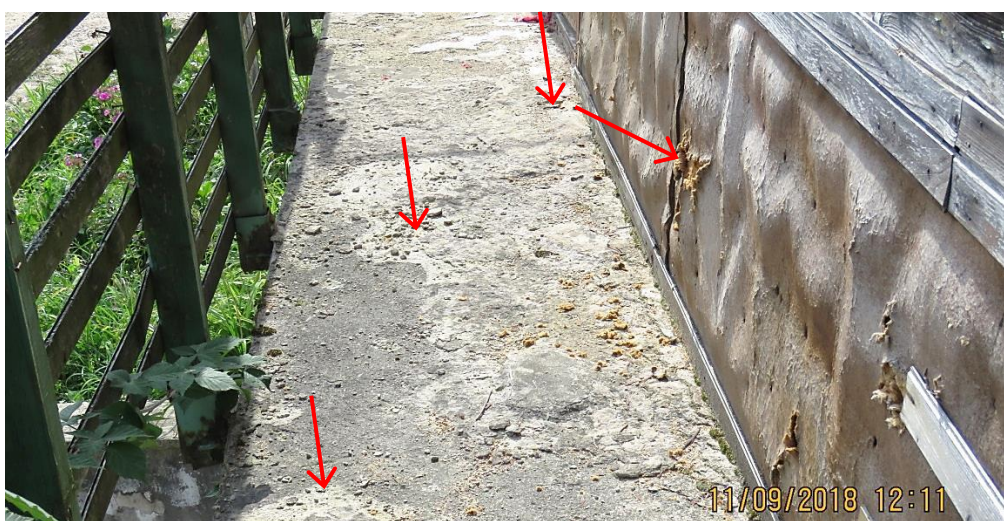
Wykruszenia powierzchni płyty balkonu. „Naprawy” ścian płyta piłśniową miękką. Elewacja wschodnia.

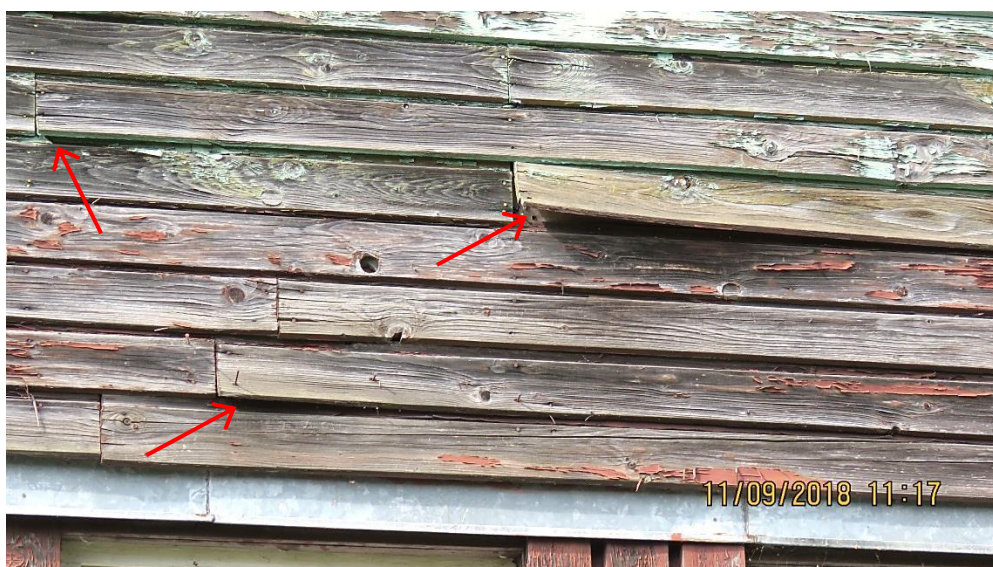
Wypaczenia desek poszycia elewacji wschodniej, złuszczenia resztek farby, korozja gwoździ.

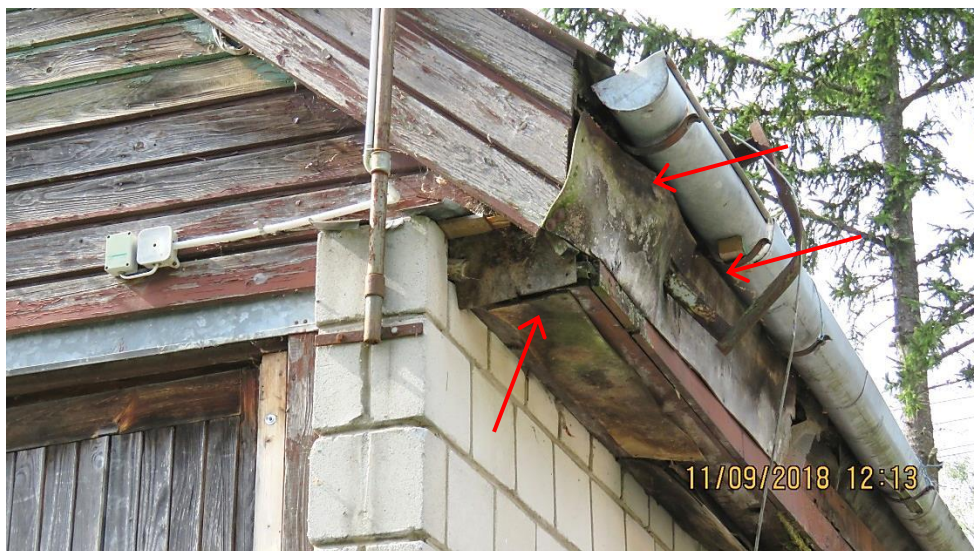
Zacieki okapu dachu pod rynną.

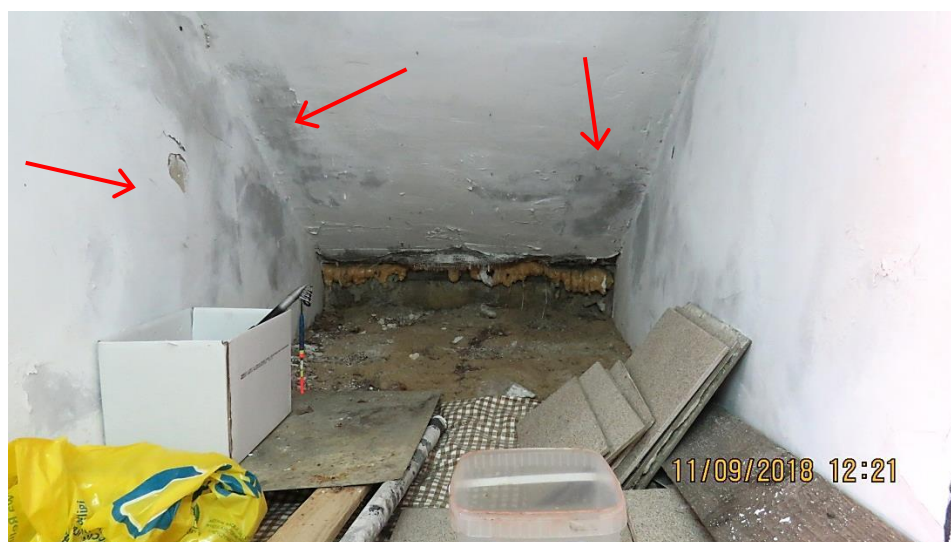
Zacieki ścian i stropu (spód schodów zewnętrznych) nad zejściem zewnętrznym do kotłowni.

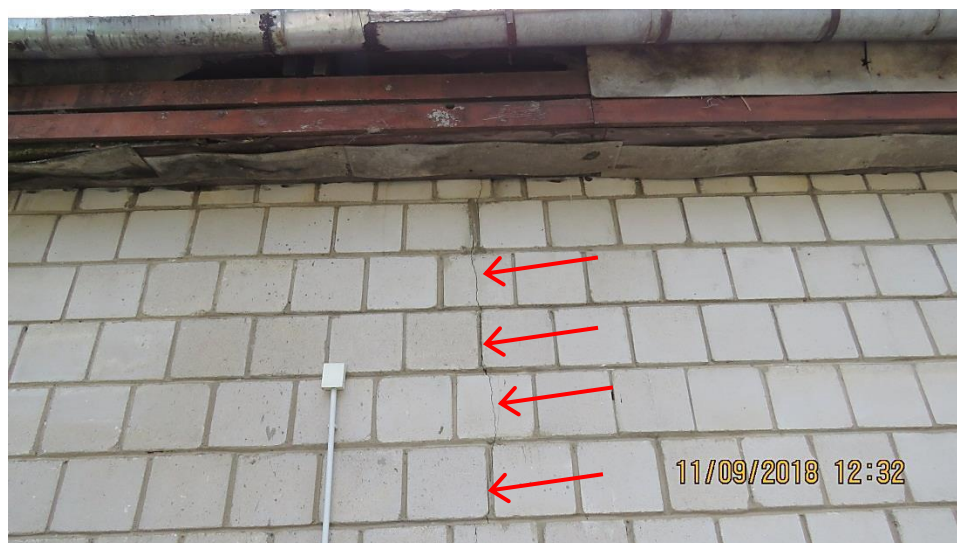
Pionowe pęknięcie ściany parteru przechodzące do piwnicy (elewacja północna)

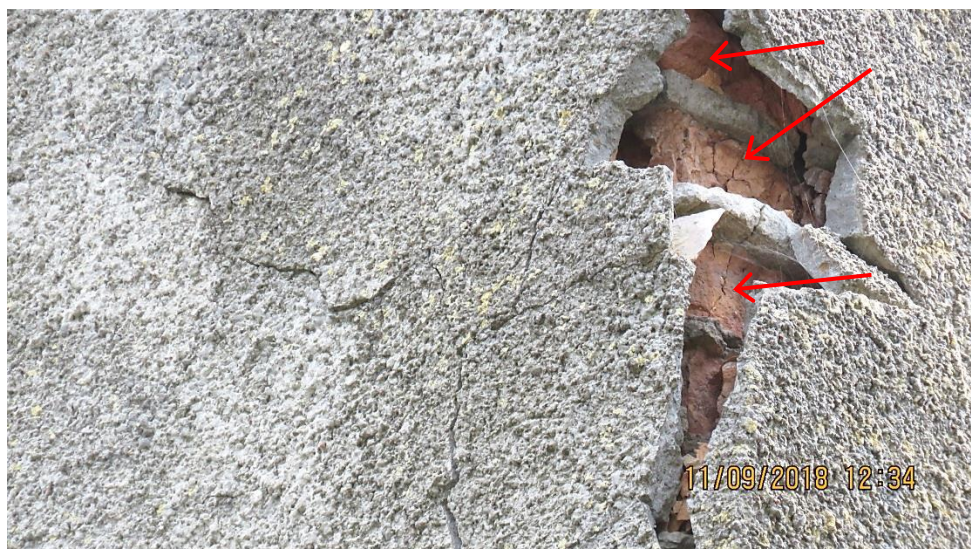
Uszkodzenia komina, pęka tynk, wykruszają się cegły i spoiny. Korozja cegieł.

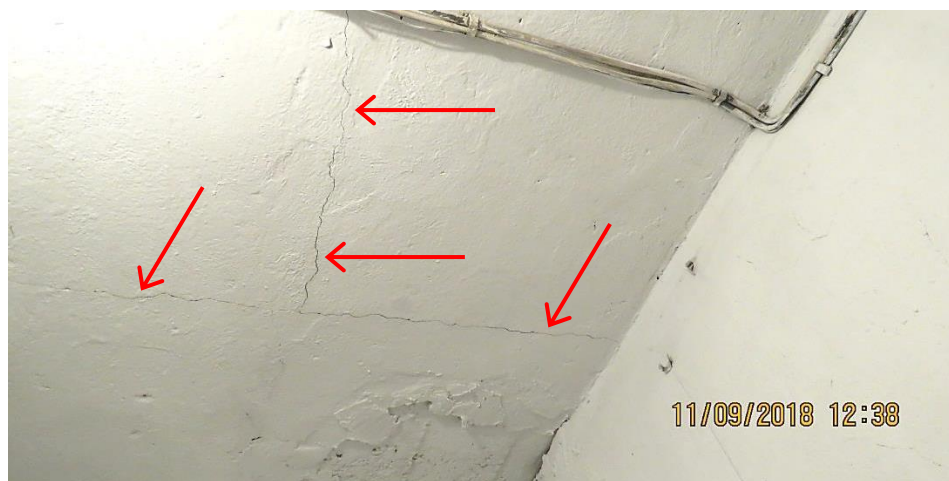
Pęknięcia sufitu kotłowni.

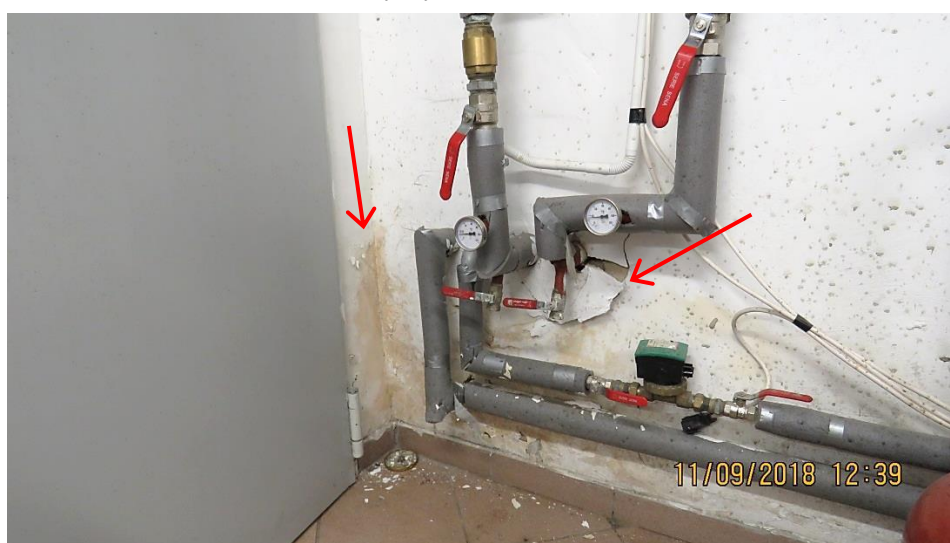
Zacieki ściany piwnicznej w kotłowni w miejscu przejścia rur przez ścianę.

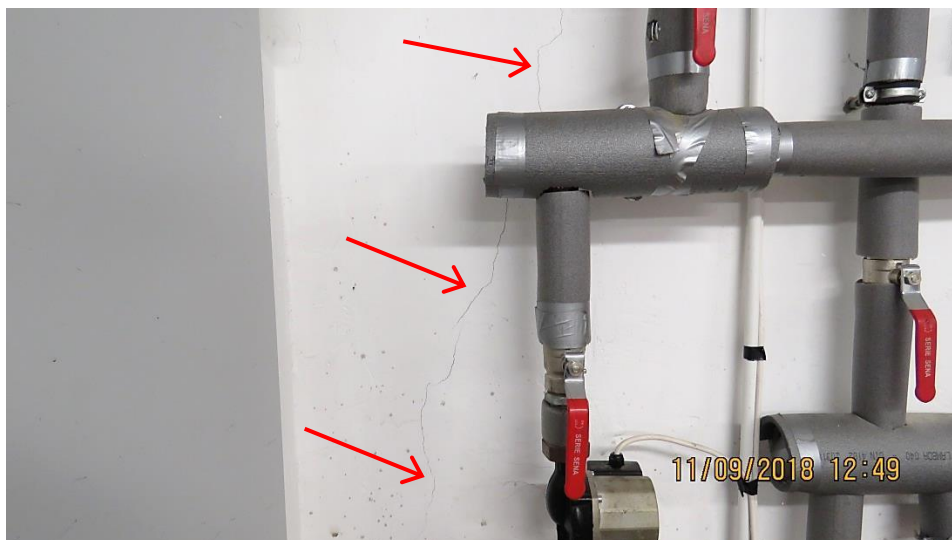
Rysa ściany piwnicznej.

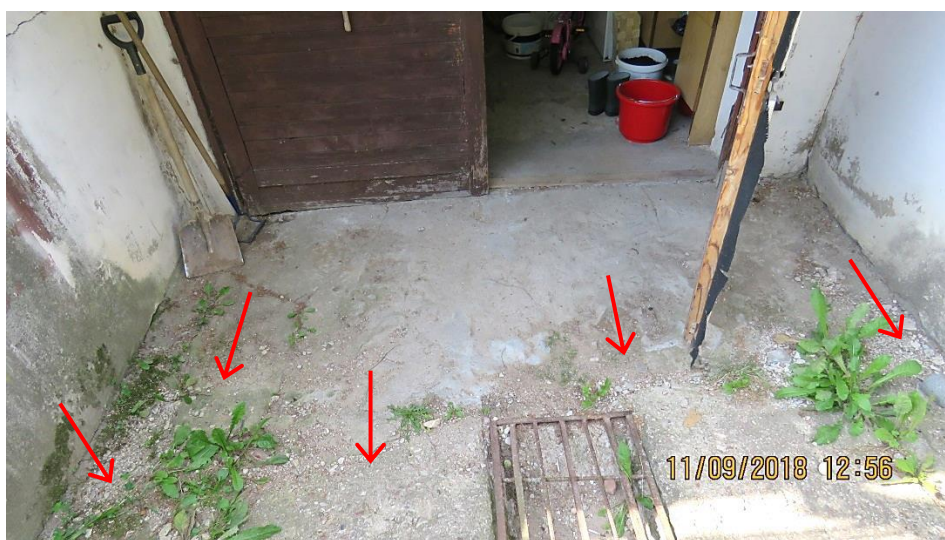
Wykuszony beton posadzki przy wjeździe do piwnicy.

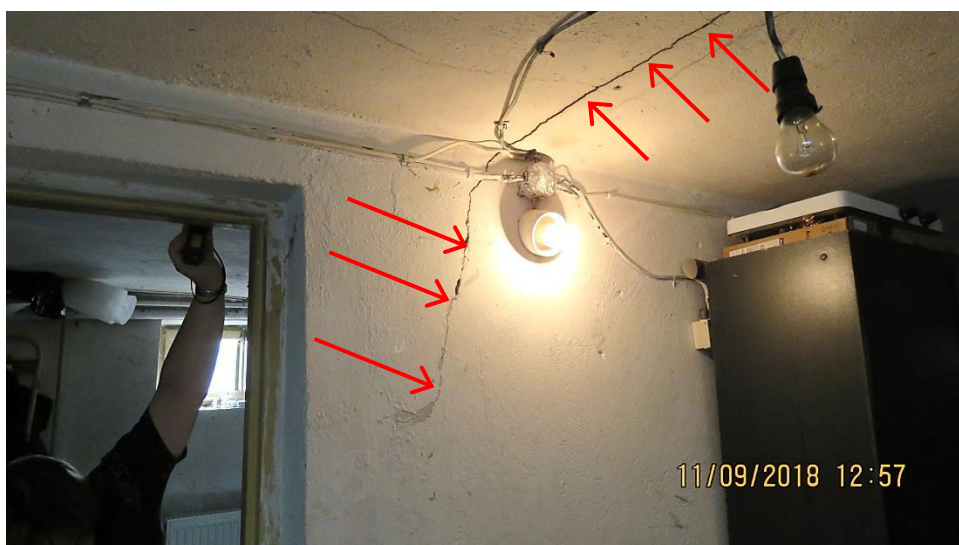
Pęknięcie stropu nad piwnicą przechodzące na ścianę.

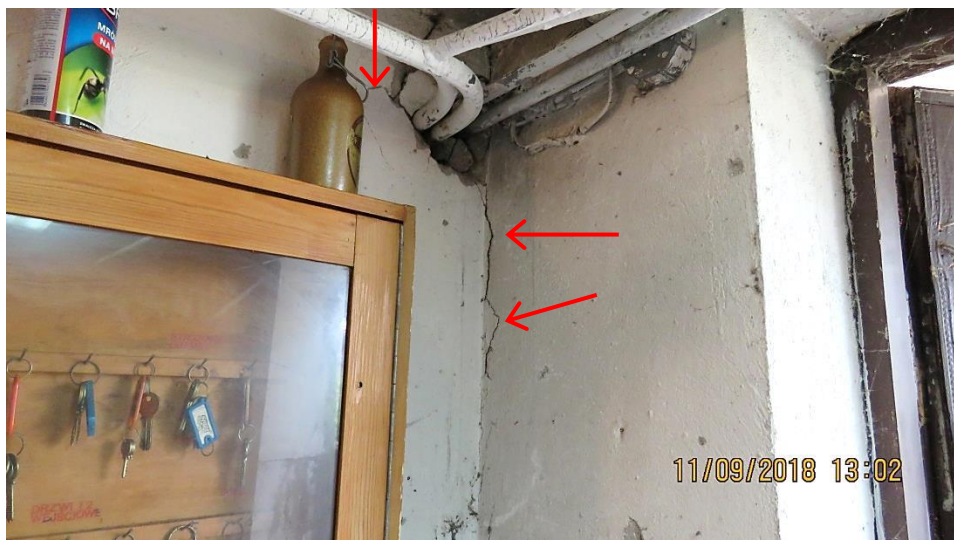
Pęknięcie narożnika ściany piwnicznej.

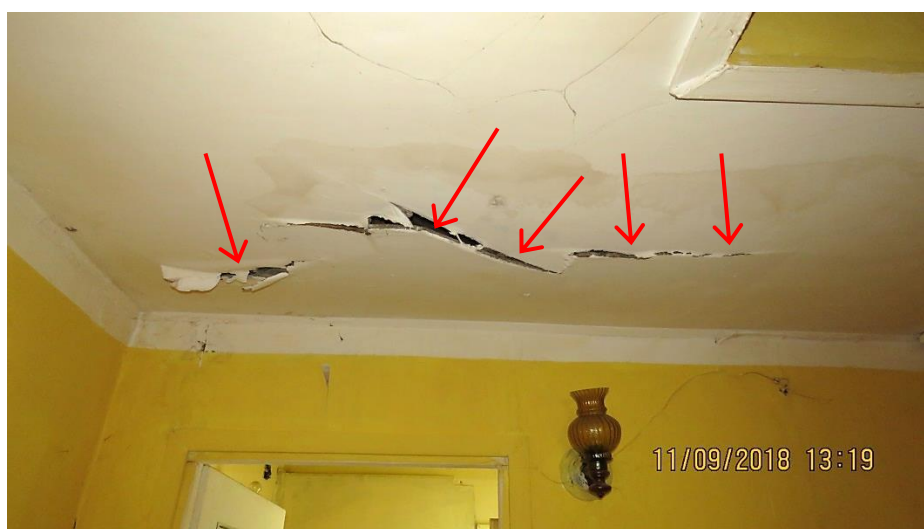
Zacieki stropu nad parterem, pęknięty strop.

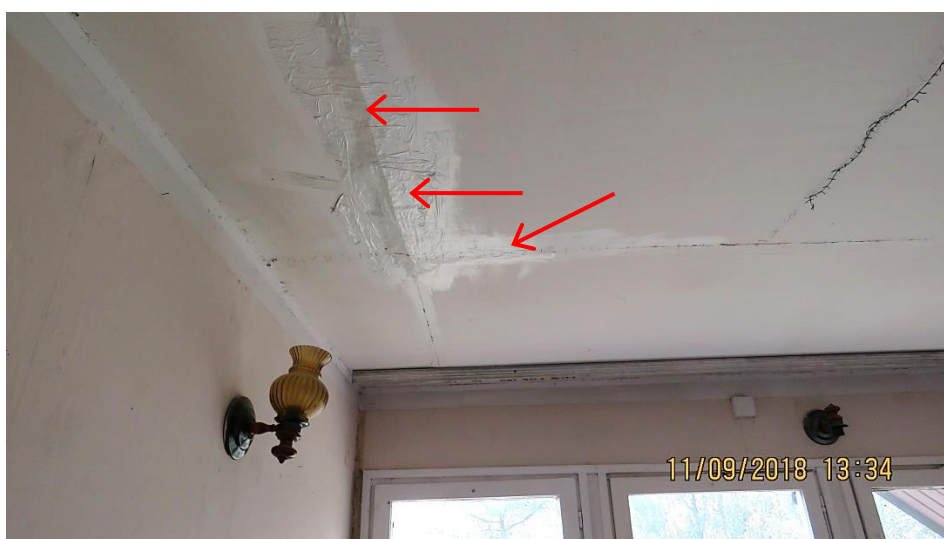
Ślady napraw pęknięcia sufitu nad poddaszem.

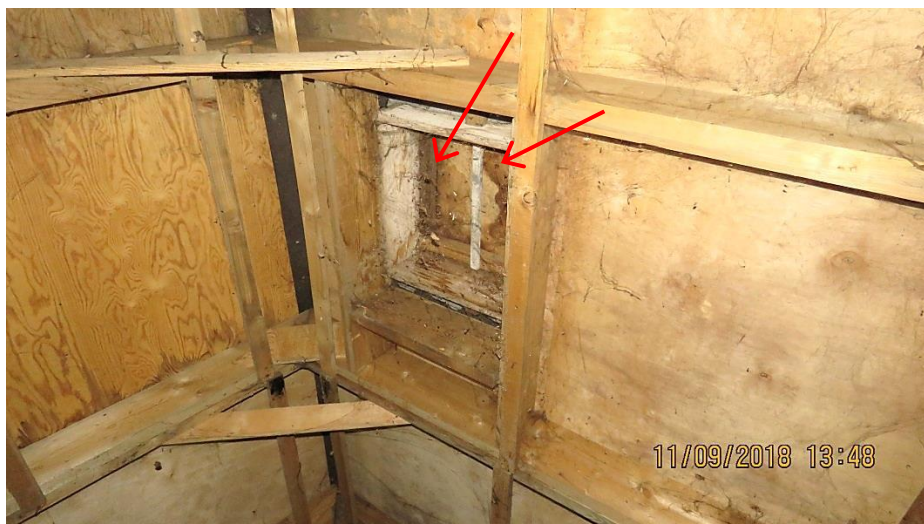
Zacieki wylazu dachowego.

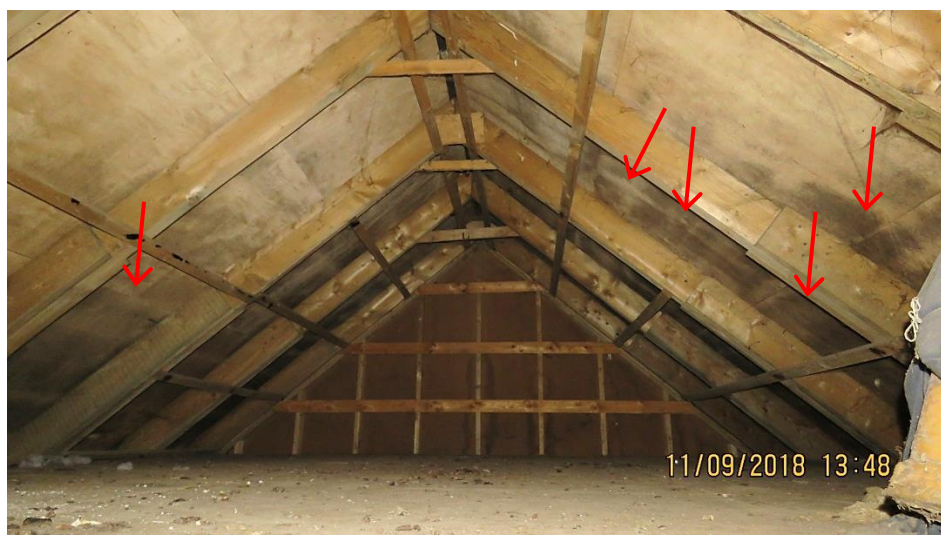
Ślady zacieków dachu.

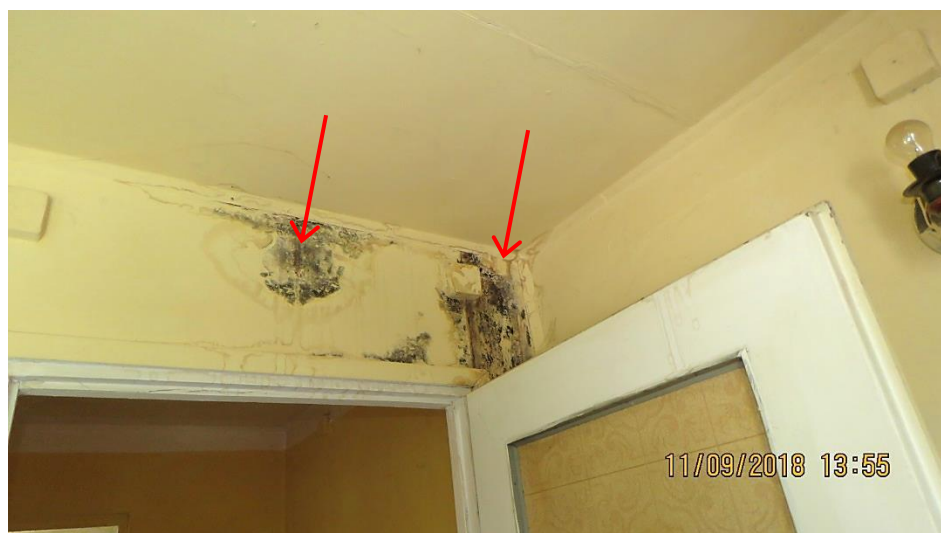
Zagrzybiona ściana parteru. Ślady zacieków.

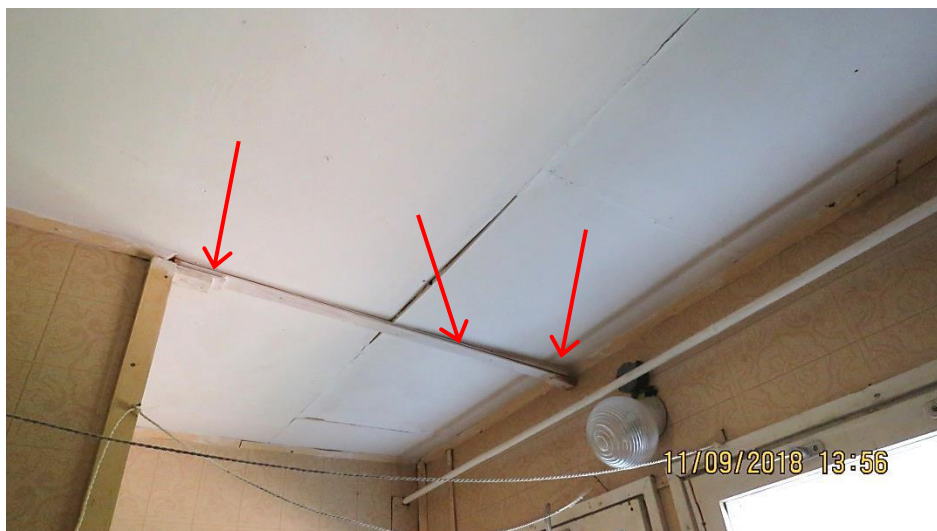
„Wzmacniane” płyty sufitu.

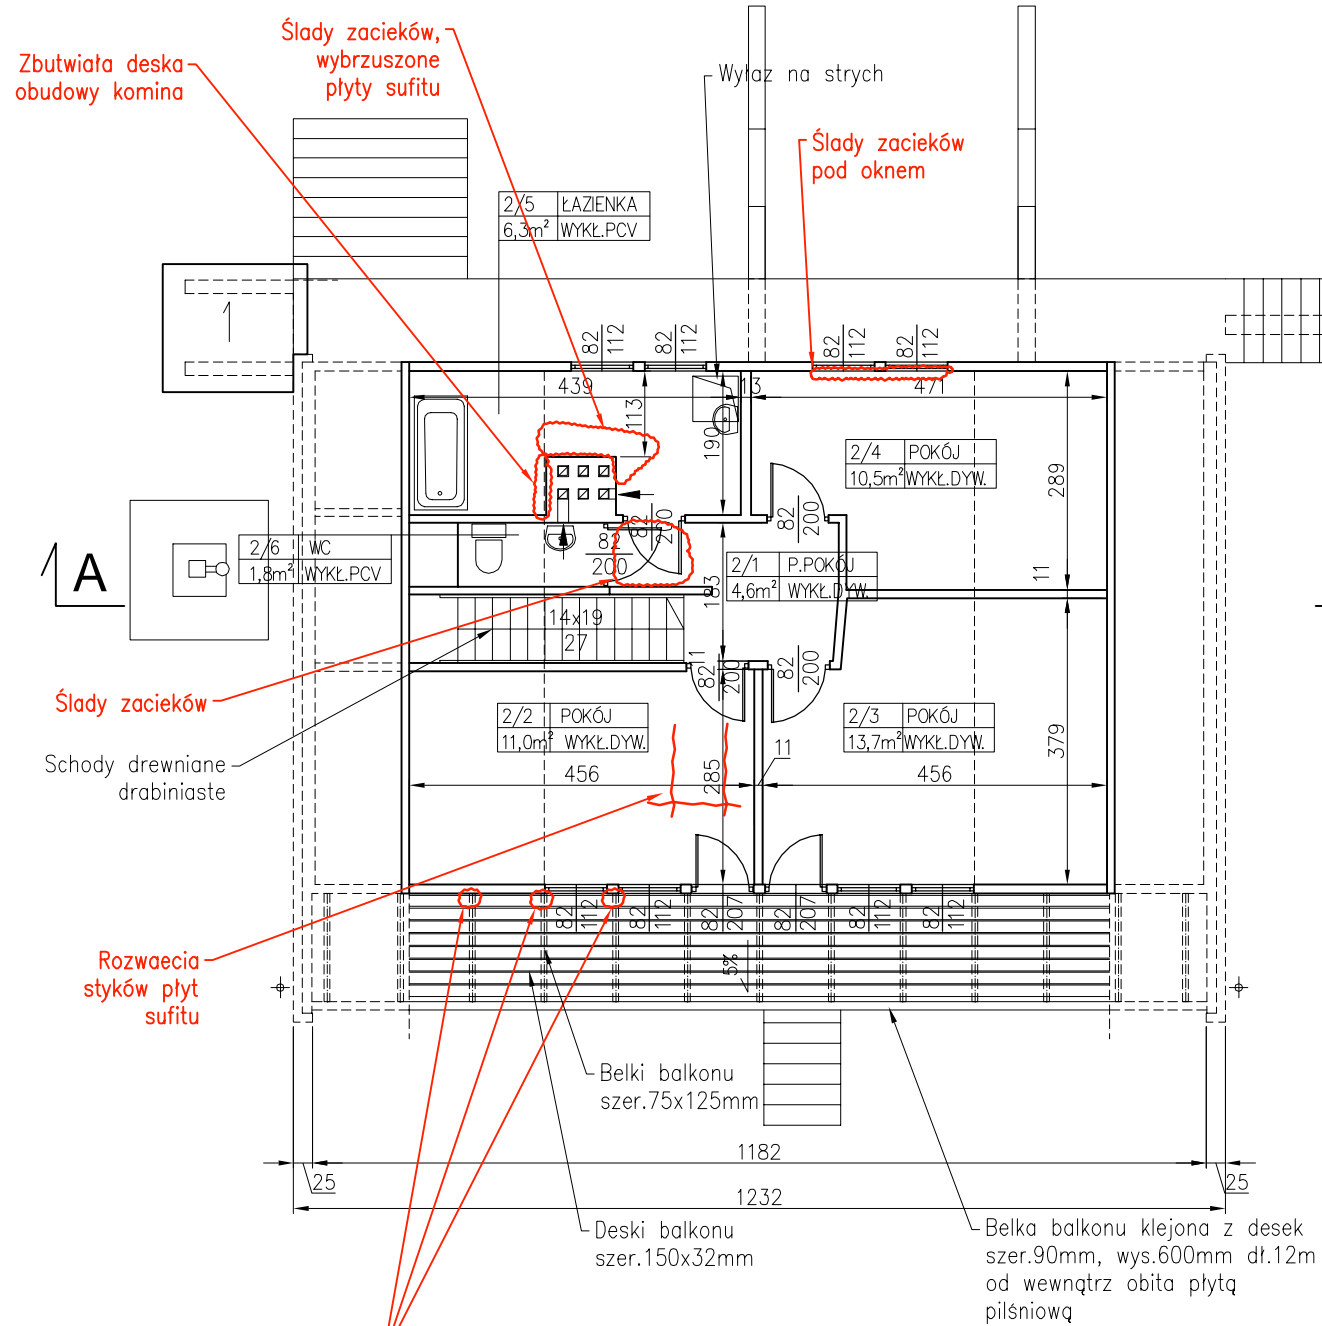
RZUT PODDASZA

Wszystkie elementy metalowe ("okucia") mocowania belki balkonu do ściany są skorodowane (w różnym stopniu). Zgnite fragmenty drewnianej konstrukcji ściany w miejscu mocowania okuć.

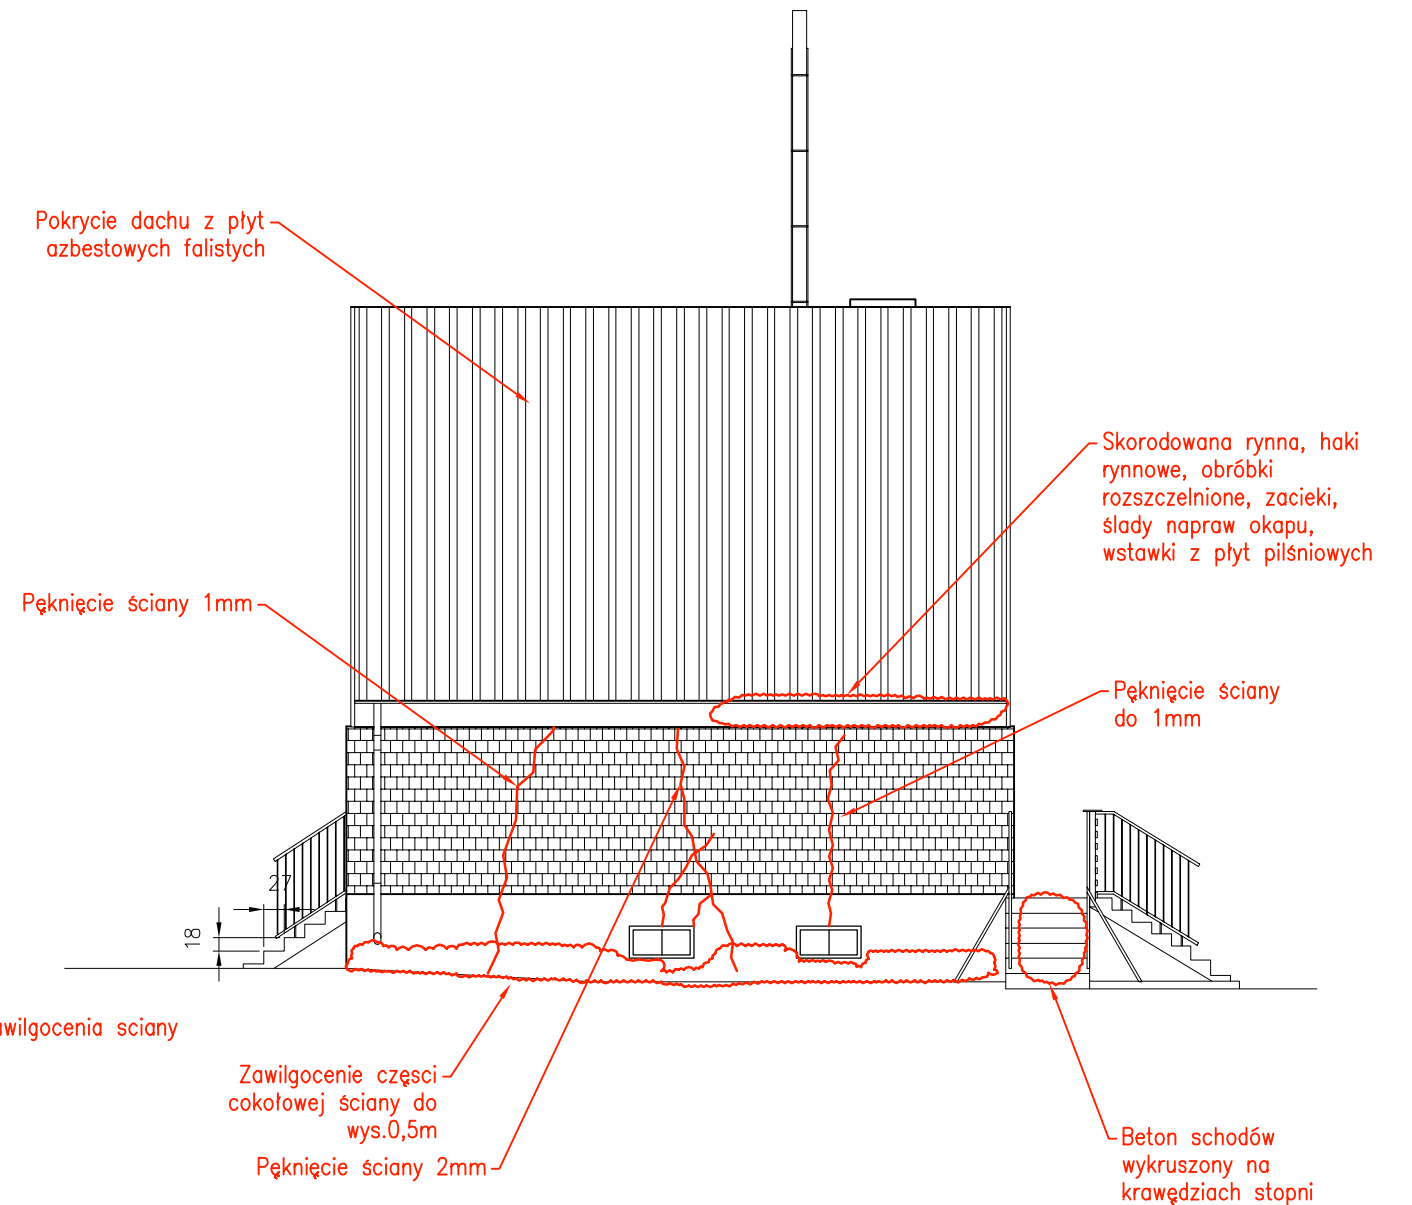
ELEWACJA POŁUDNIOWA

1. Wszystkie elementy drewniane zewnętrzne pozbawione są zabezpieczeń malarskich.
2. Na fragmentach gdzie pozostały resztki farby, występują złuszczenia farby, farba odpada od desek.
3. Okna dwuszybowe drewniane, nieszczelne, uszkodzone. Zniszczone zamki, klamki, braki okitowania, szczeliny pomiędzy skrzydłem i ramą. W kotłowni jedno okno nowe PCV, pozostałe drewniane.

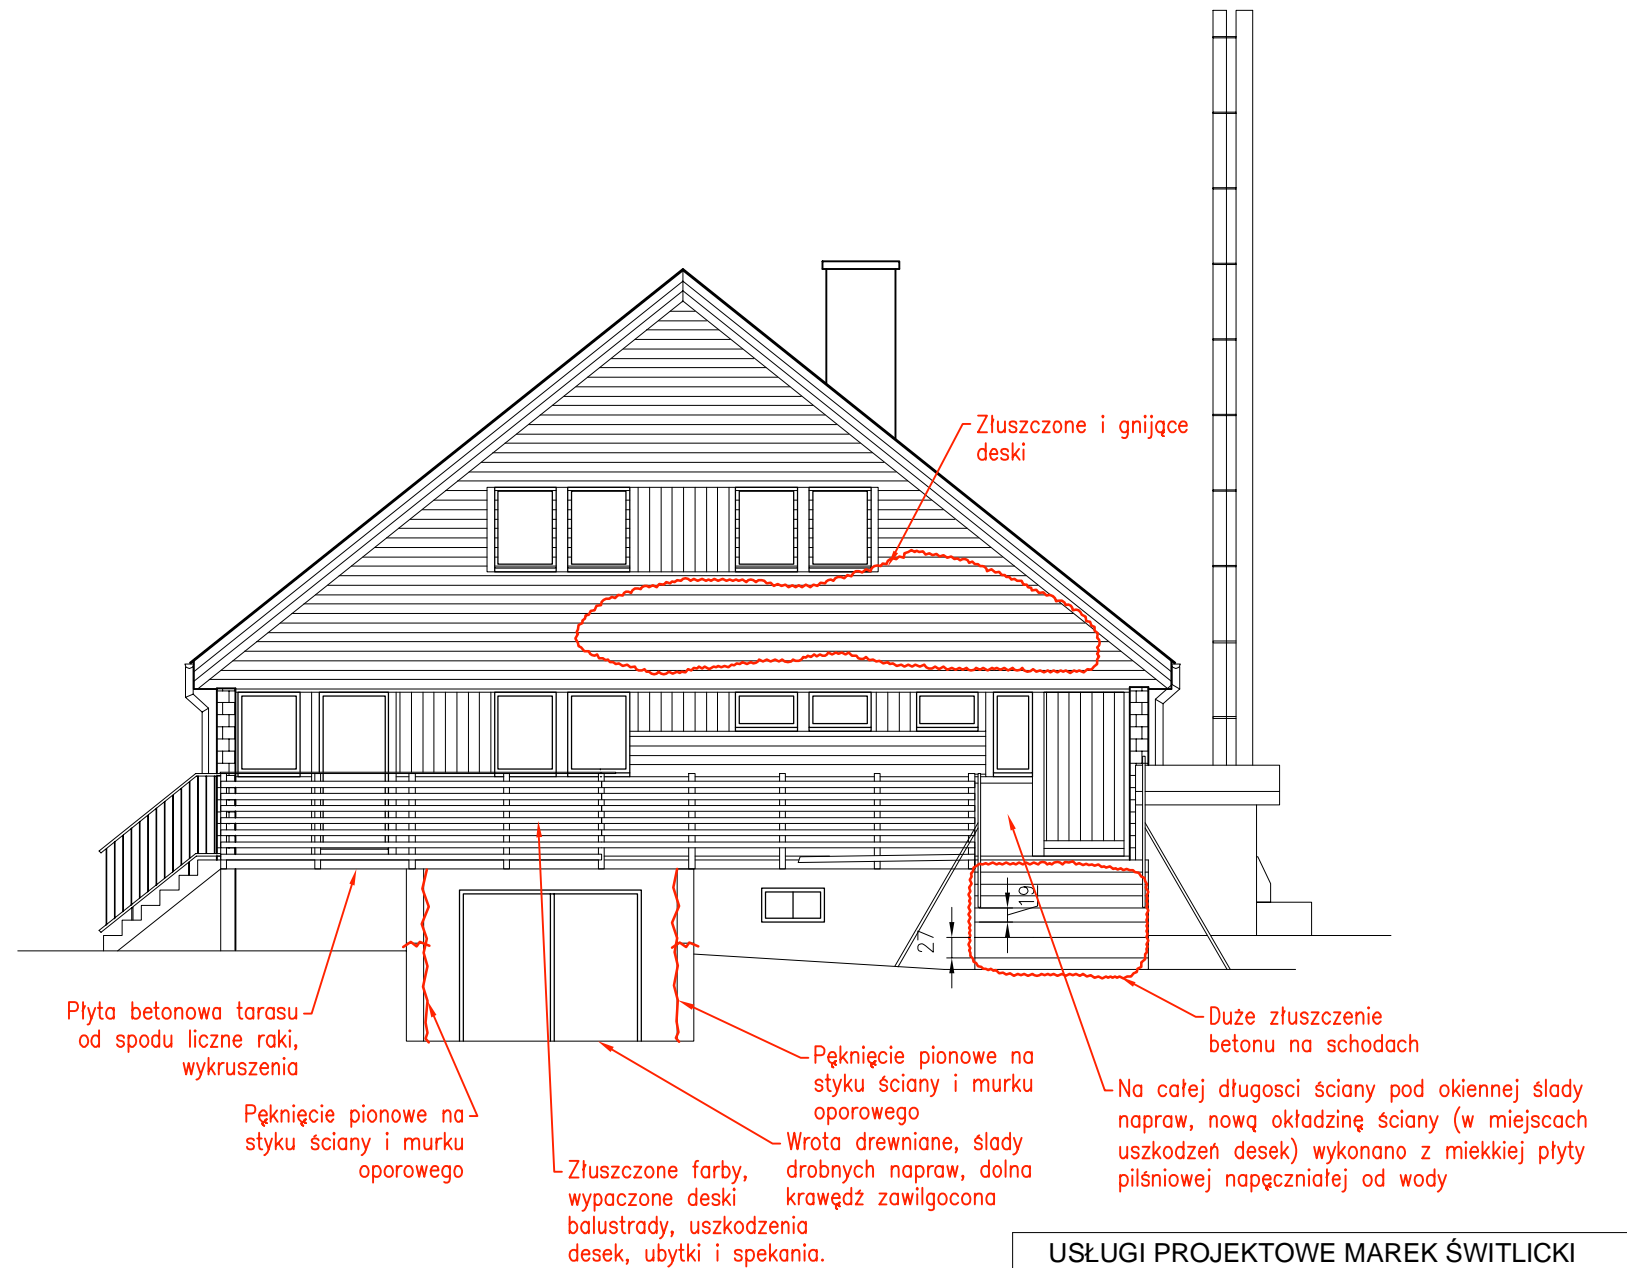
ELEWACJA WSCHODNIA

1. Wszystkie elementy drewniane zewnętrzne pozbawione są zabezpieczeń malarskich.
2. Na fragmentach gdzie pozostały resztki farby, występują złuszczenia farby, farba odpada od desek.
3. Okna dwuszybowe drewniane, nieszczelne, uszkodzone. Zniszczone zamki, klamki, braki okitowania, szczeliny pomiędzy skrzydłem i ramą. W kotłowni jedno okno nowe PCV, pozostałe drewniane.
