Plan sytuacyjny
działki nr P20-88 obręb P-20 przy ul. Lipowa nr 76 w Łodzi
1: 500

- 1 - Budynek mieszkalny 4 kondygnacyjny, murowany.
 2 - Budynek gospodarczy 2 kondygnacyjny, murowany - objęty ekspertyzą techniczną.

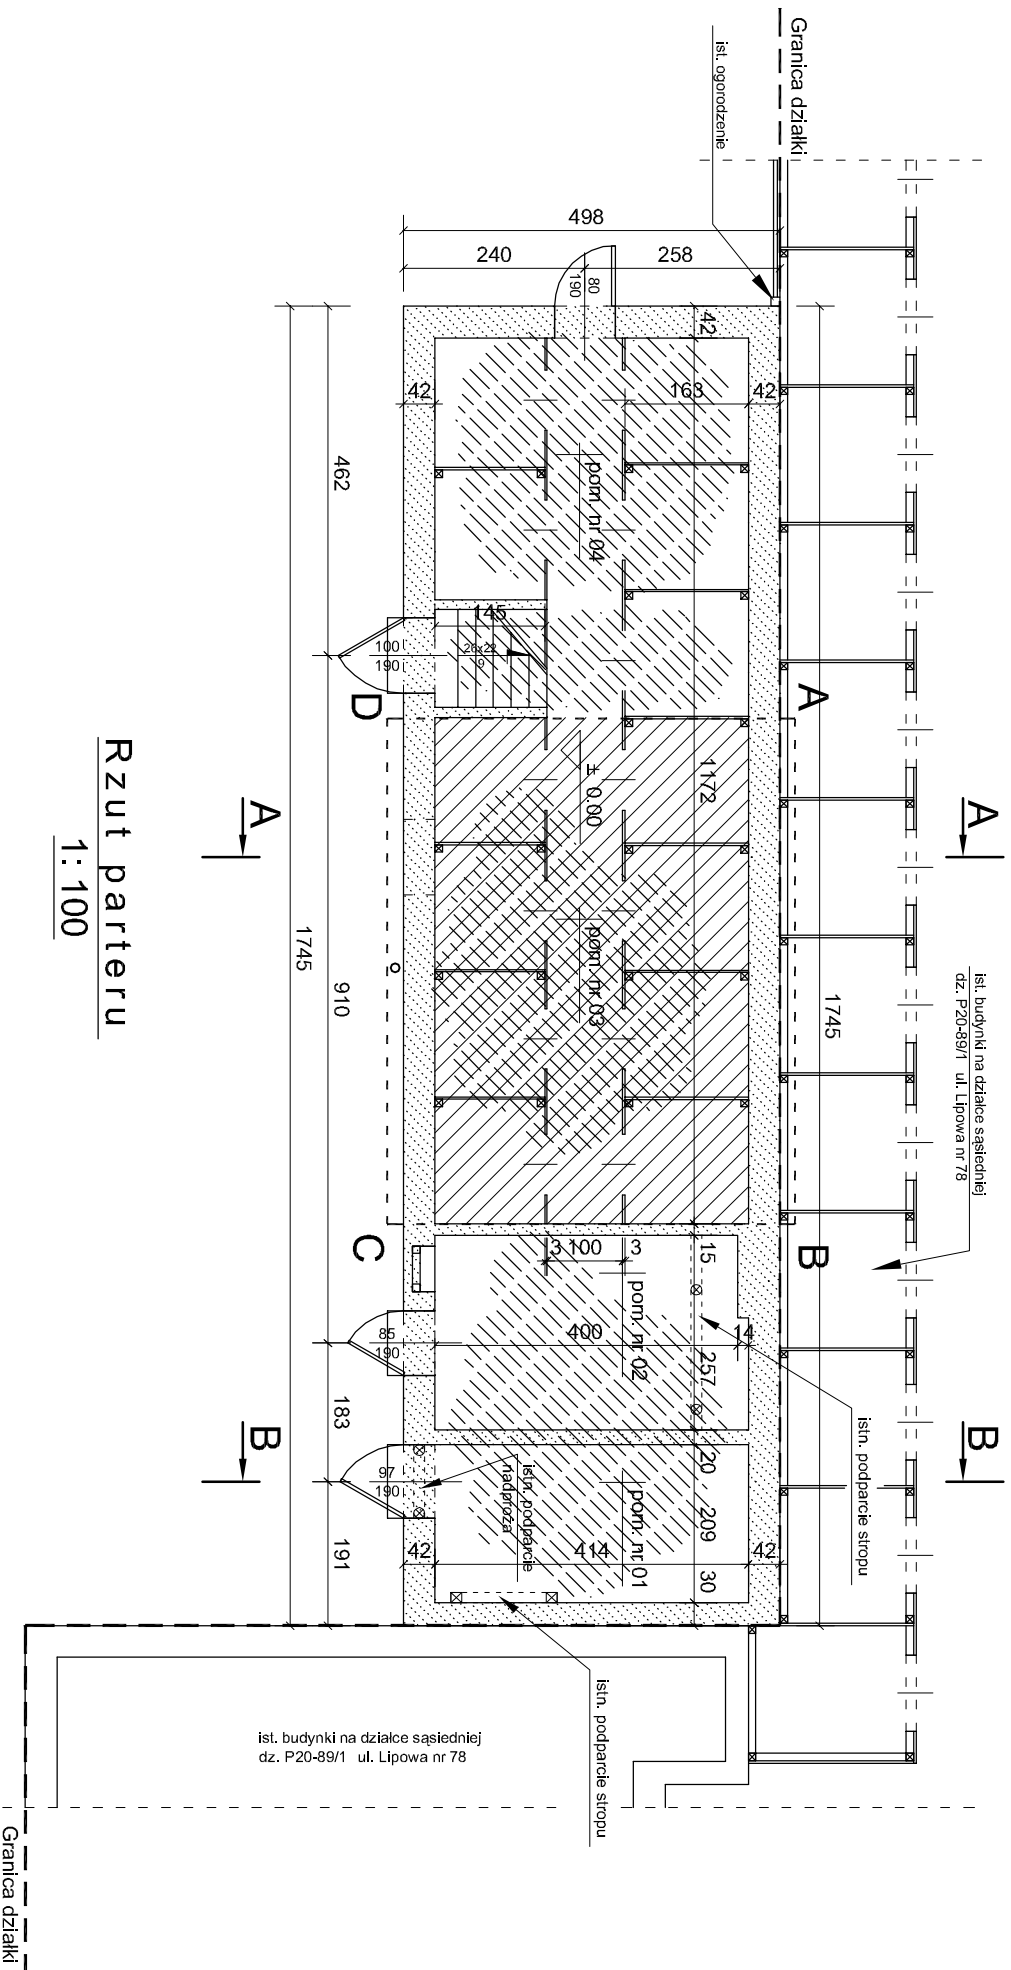
Rzut parteru
1:100

-fragment budynku-"ABCD" z zawalonym stropem piętra - budynek w stanie katastrofy budowlanej
 -

-obszar zawilgocenia od wody opadowej; intensywne zagrzybienie ścian
 -

-obszar gromadzenia wody opadowej

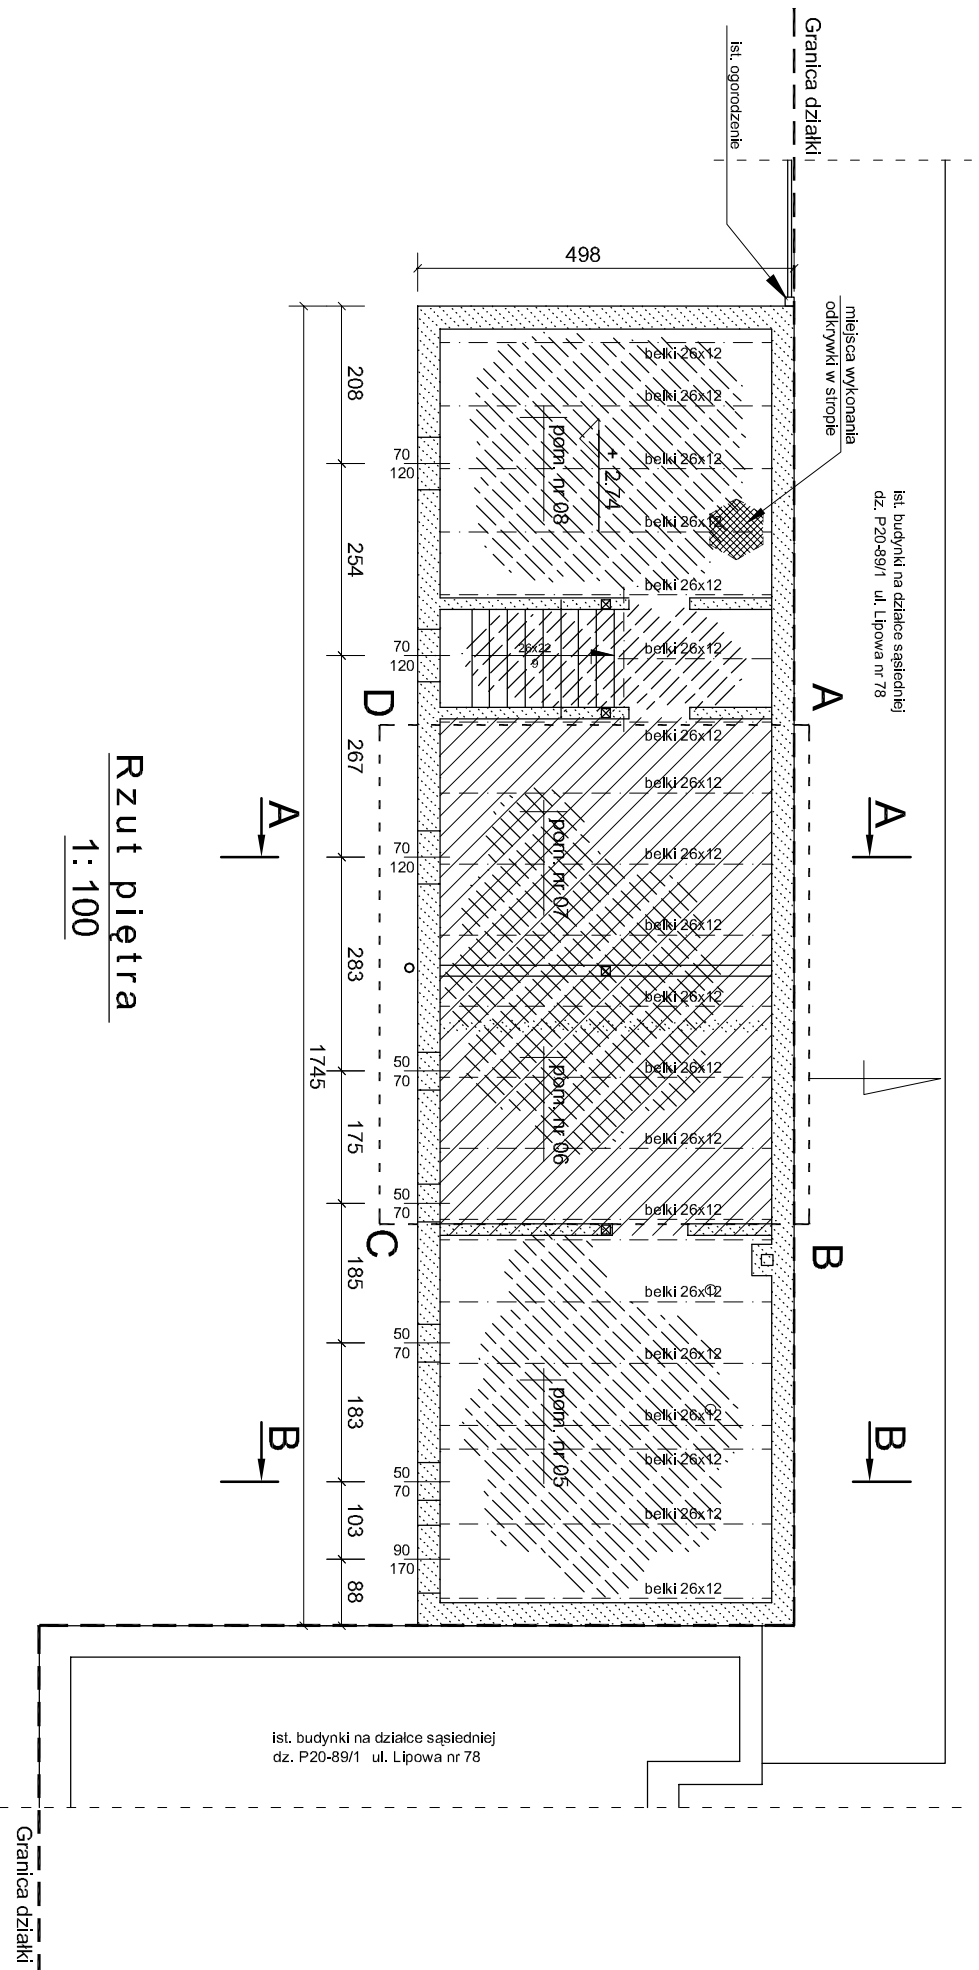
Rzut piętra
1:100

-fragment budynku-"ABCD" z zawalonym stropem piętra - budynek w stanie katastrofy budowlanej
-

-obszar zawilgocenia od wody opadowej; intensywne zagrzybienie ścian
-

-obszar gromadzenia wody opadowej

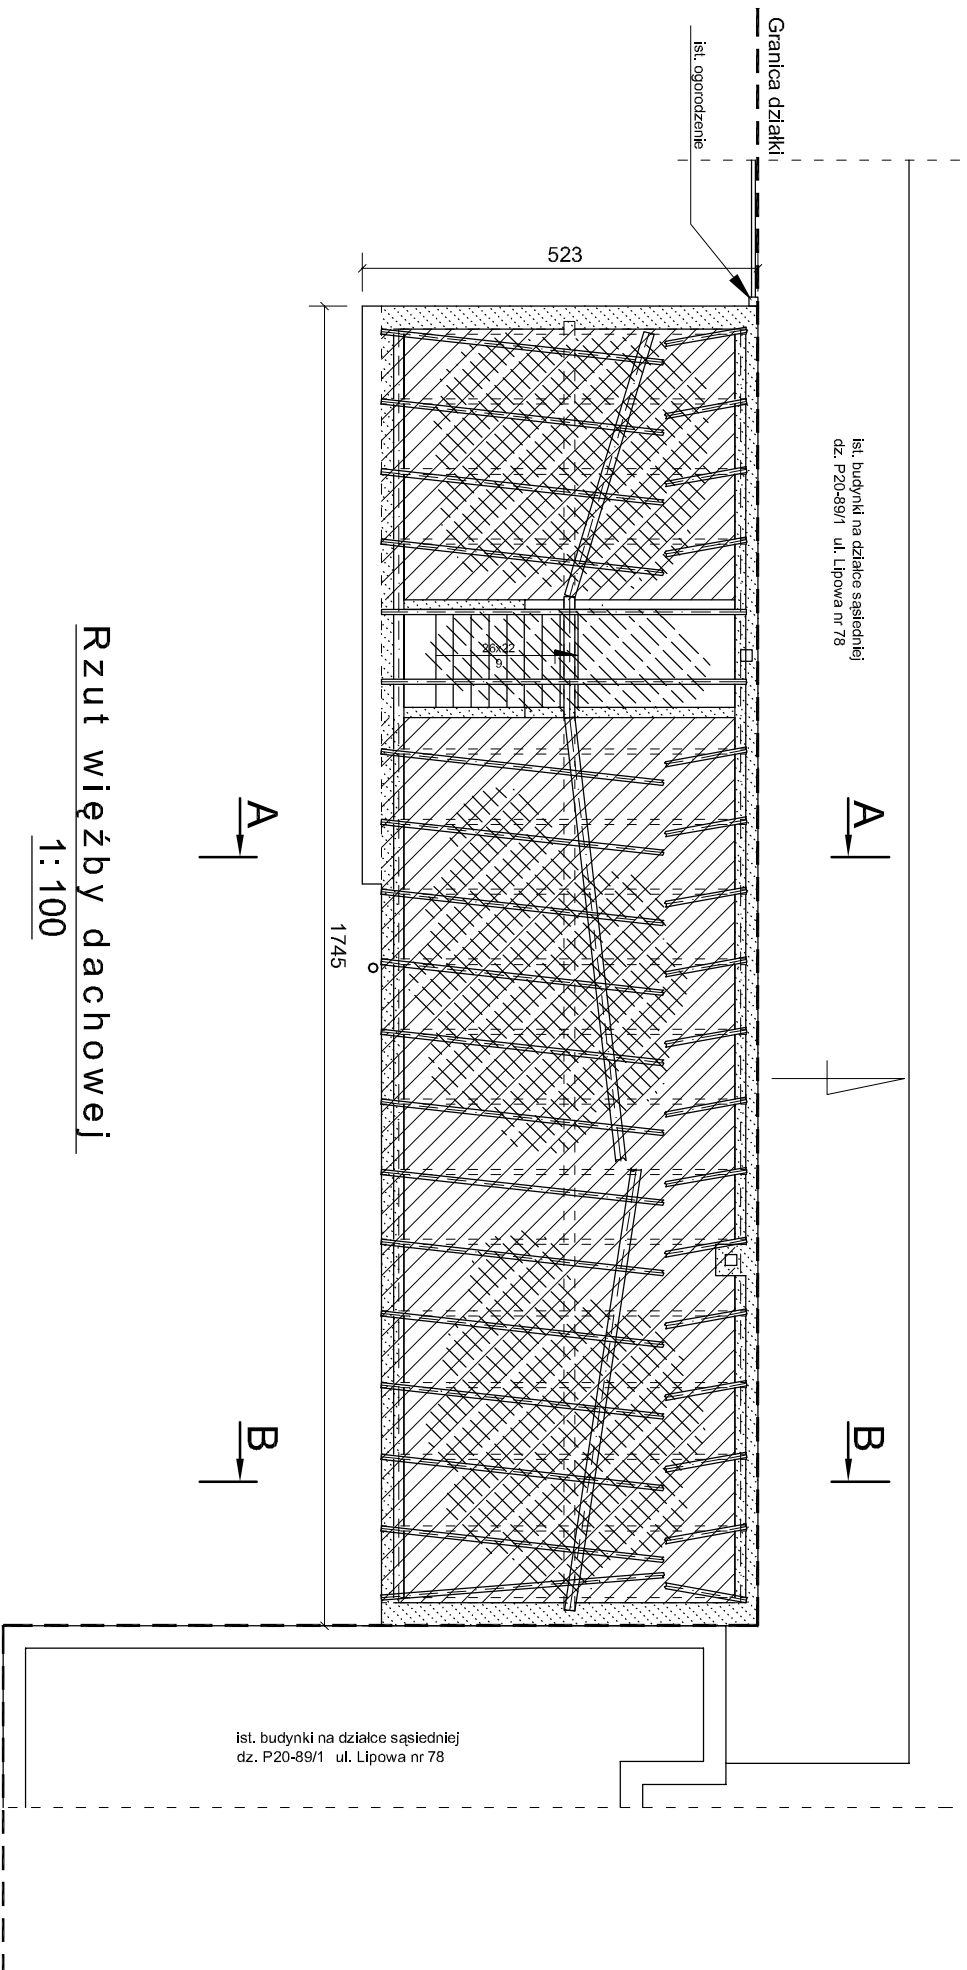
Rzut więźby dachowej
1:100

- zerwana i zawalona więźba dachowa
 -

- budynek w stanie katastrofy budowlanej
 -

- obszar zawilgocenia od wody opadowej, intensywne zagrzybienie ścian
 -

- obszar gromadzenia wody opadowej

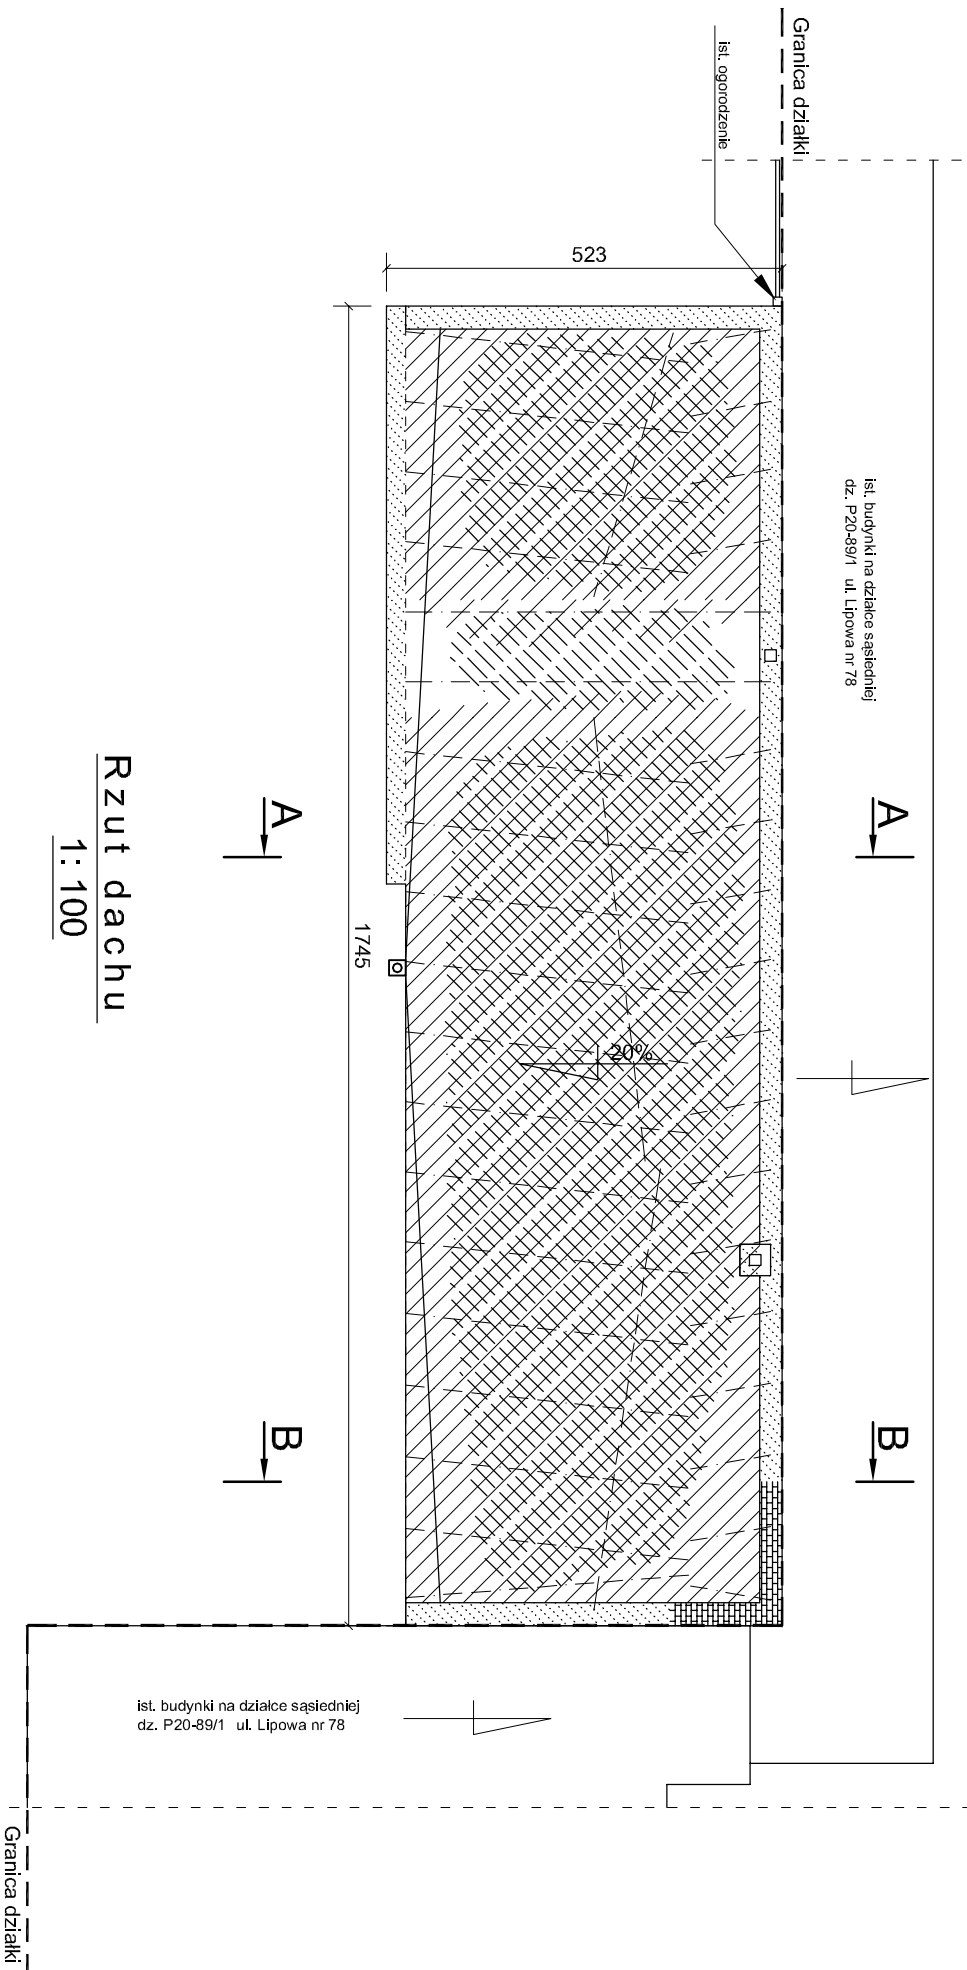
Rzut dachu
1:100

- zerwana i zawalona połać dachowa
 -

- budynek w stanie katastrofy budowlanej
 -

- obszar gromadzenia wody opadowej
 -

- obszar zawilgocenia od wody opadowej, intensywne zagrzybienie ścian
 -

- uszkodzony odpispolony fragment ogniomuru

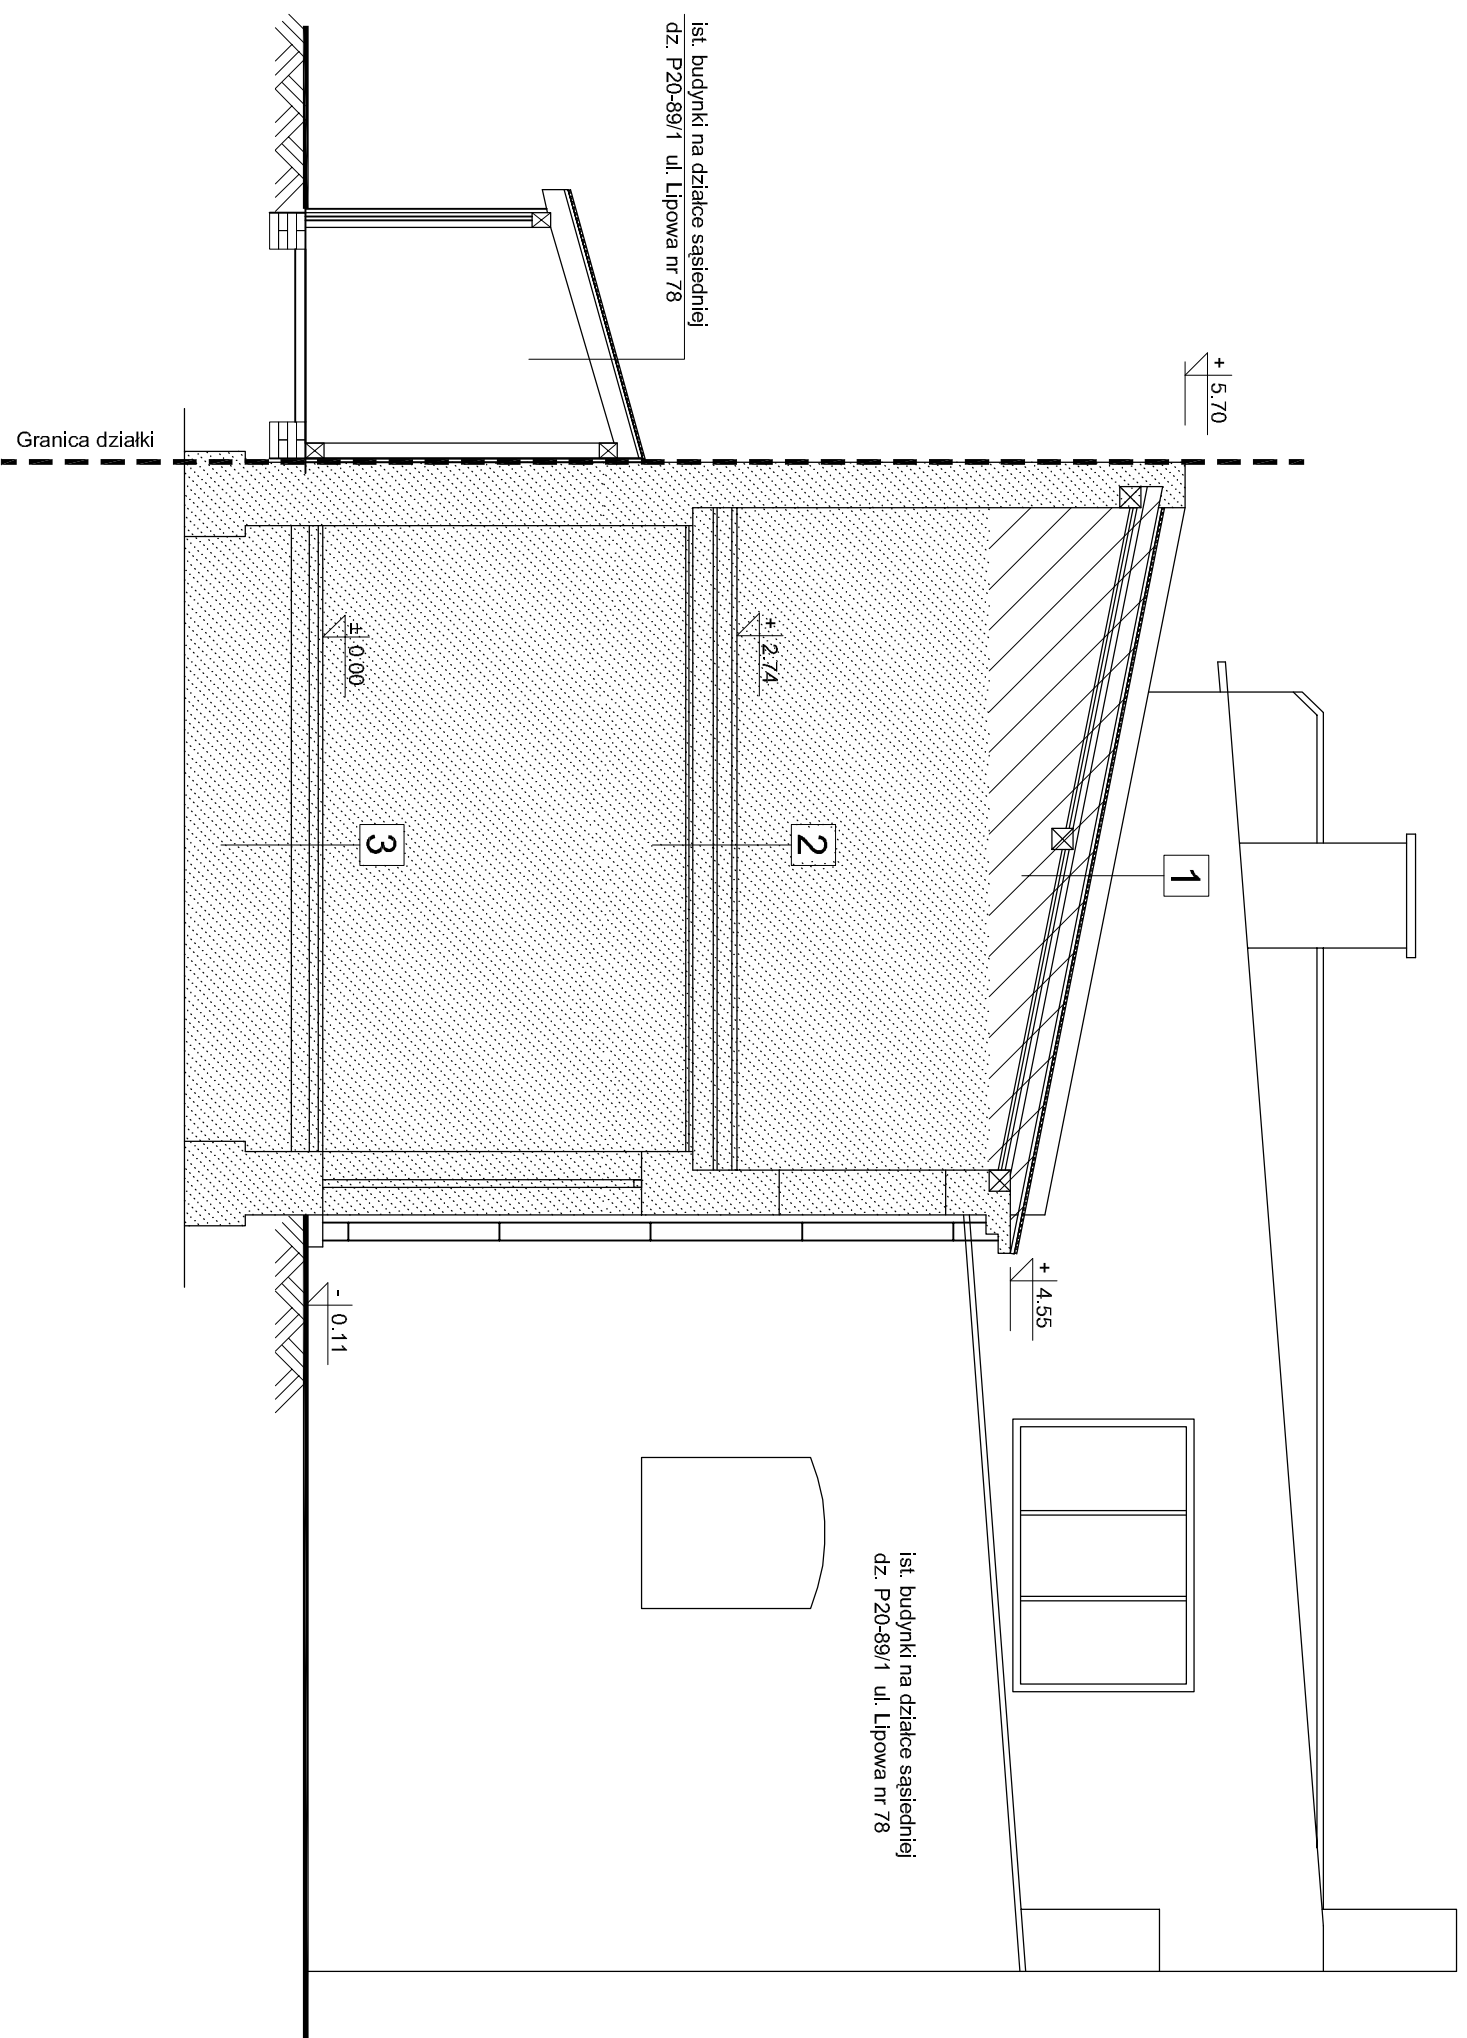
Przekrój A-A

- zenwana i zawalona polac dachowa
-

- budynek w stanie katastrofy budowlanej
-

- obszar zawilgocenia od wody opadowej, intensywne zagrzybienie scian

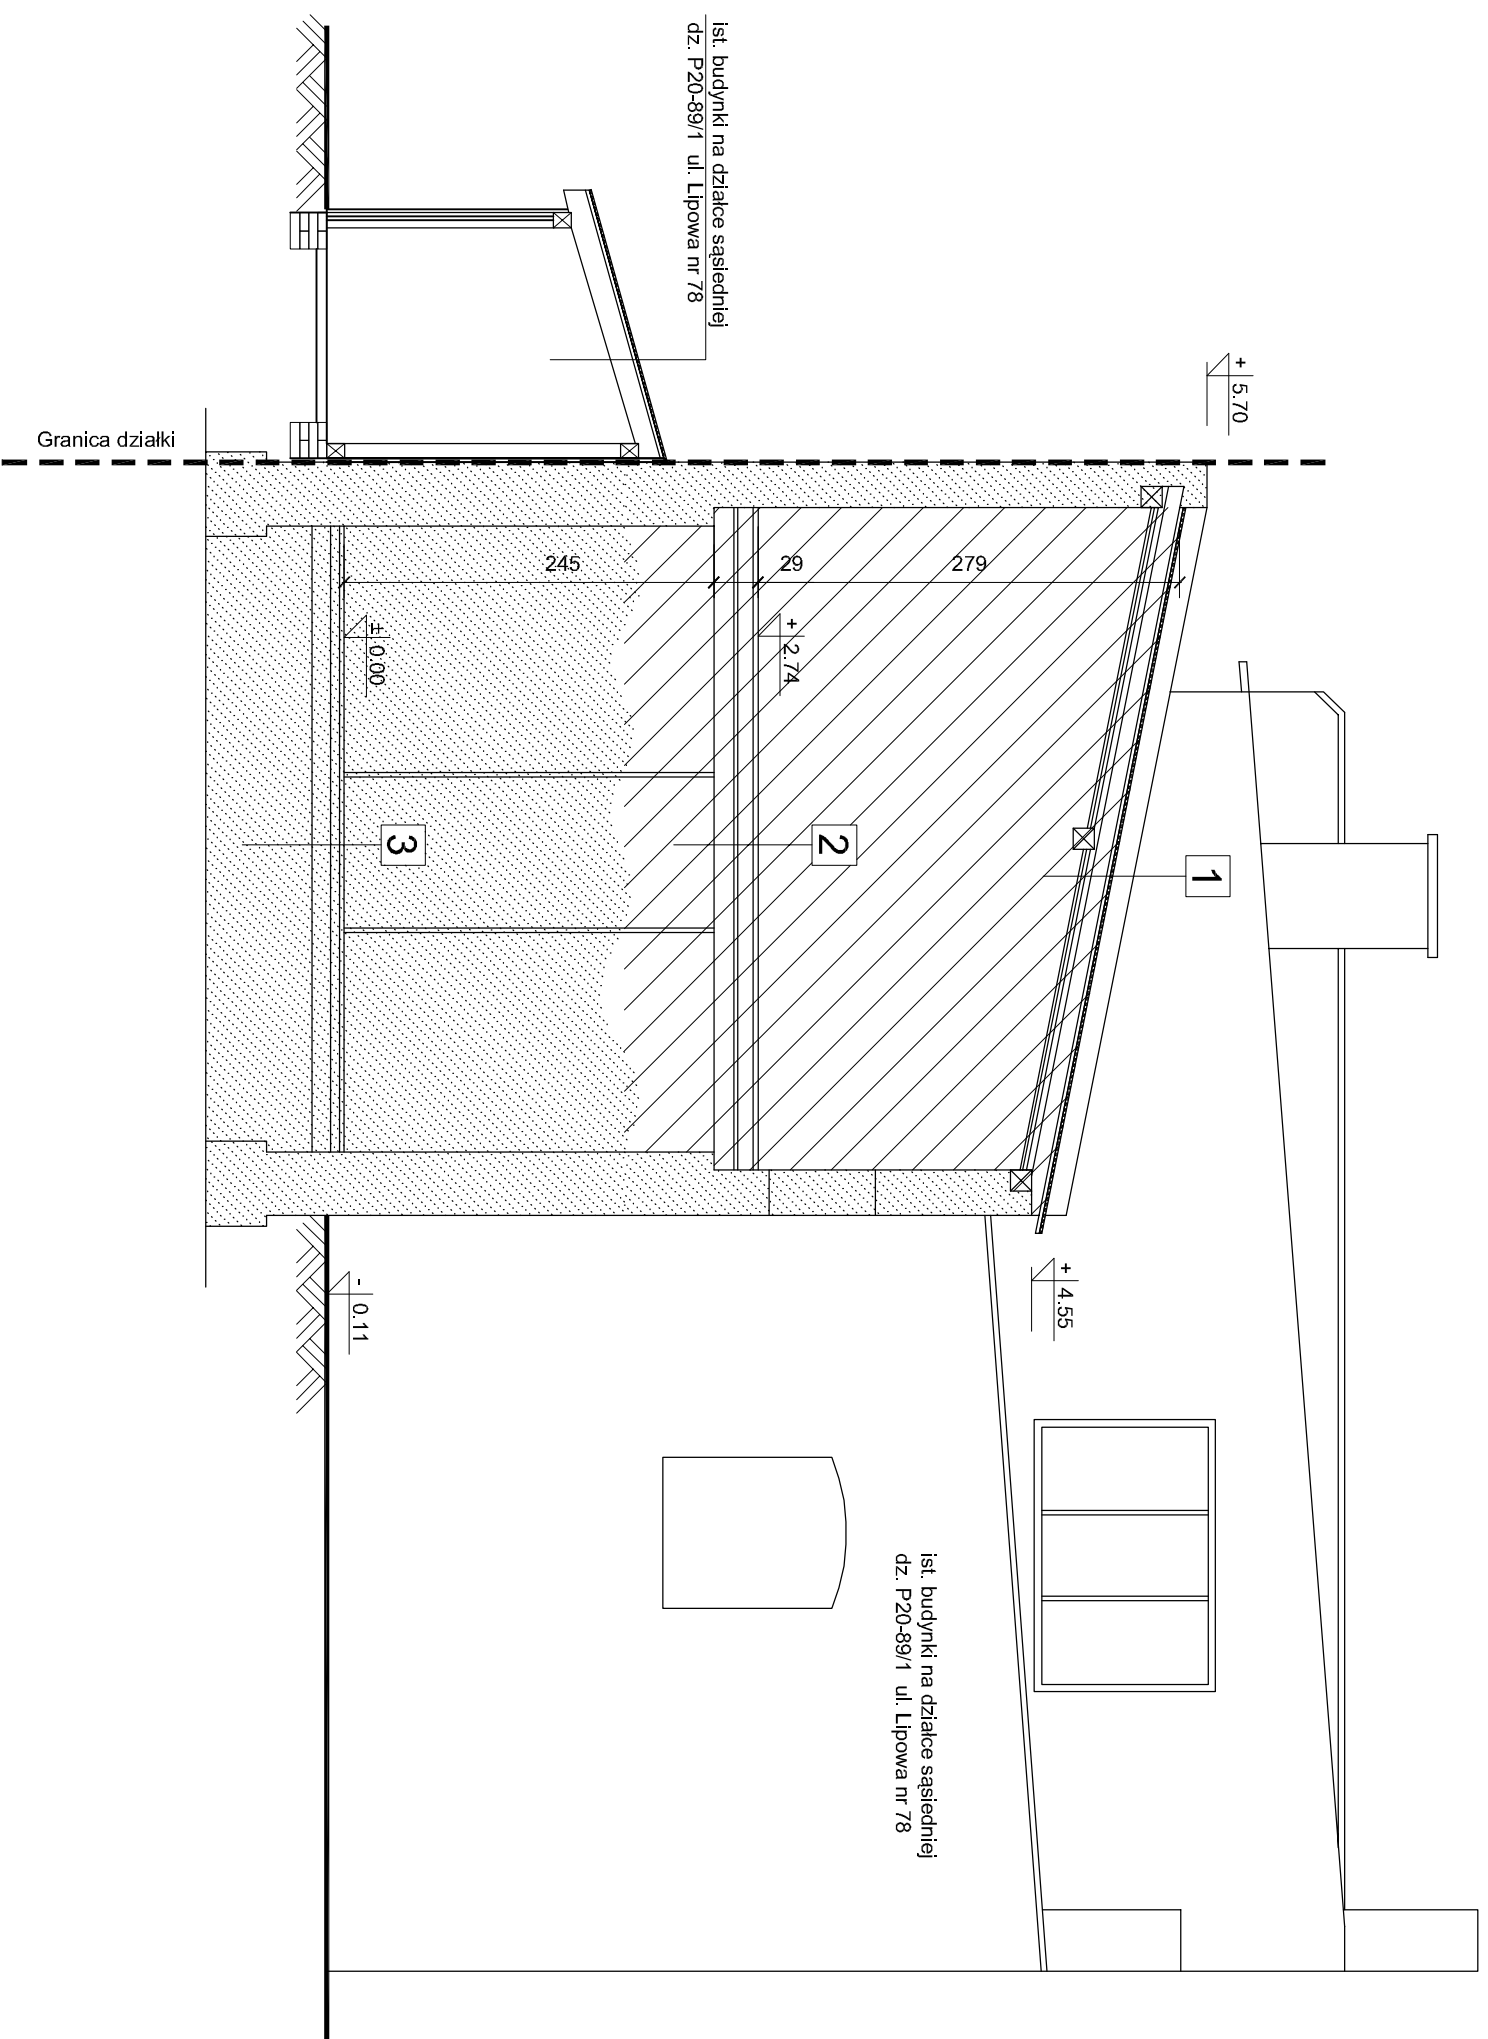
Przekrój B-B
1:50

- zewana i zawalona polac dachowa
- budynek w stanie katastrofy budowlanej
-

- fragment budynku z zawalonym stropem piętra
- budynek w stanie katastrofy budowlanej
-

- obszar zawilgocecia od wody opadowej, intensywne zagrzybienie ścian

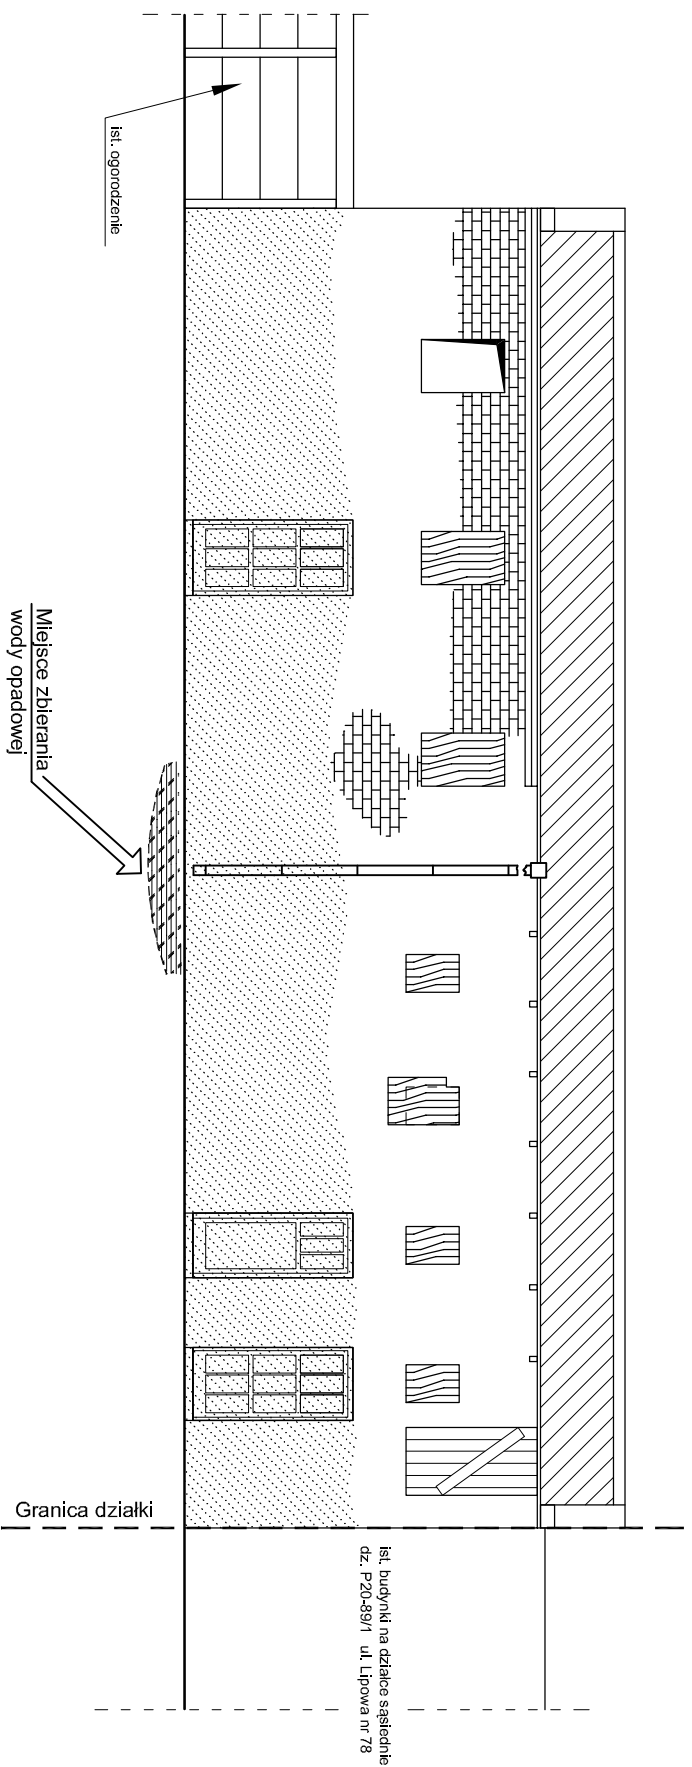
Elewacja północna
1:100

- zerwana i zawalona połącz dachowa
-

- budynek w stanie katastrofy budowlanej
-

- obszar zawilgocenia od wody opadowej, intensywne zagrzybienie ścian
-

- obszar występowania zastoin od wody deszczowej
-

- miejsce zbierania wody opadowej
-

- uszkodzone fragmenty muru - korozja muru

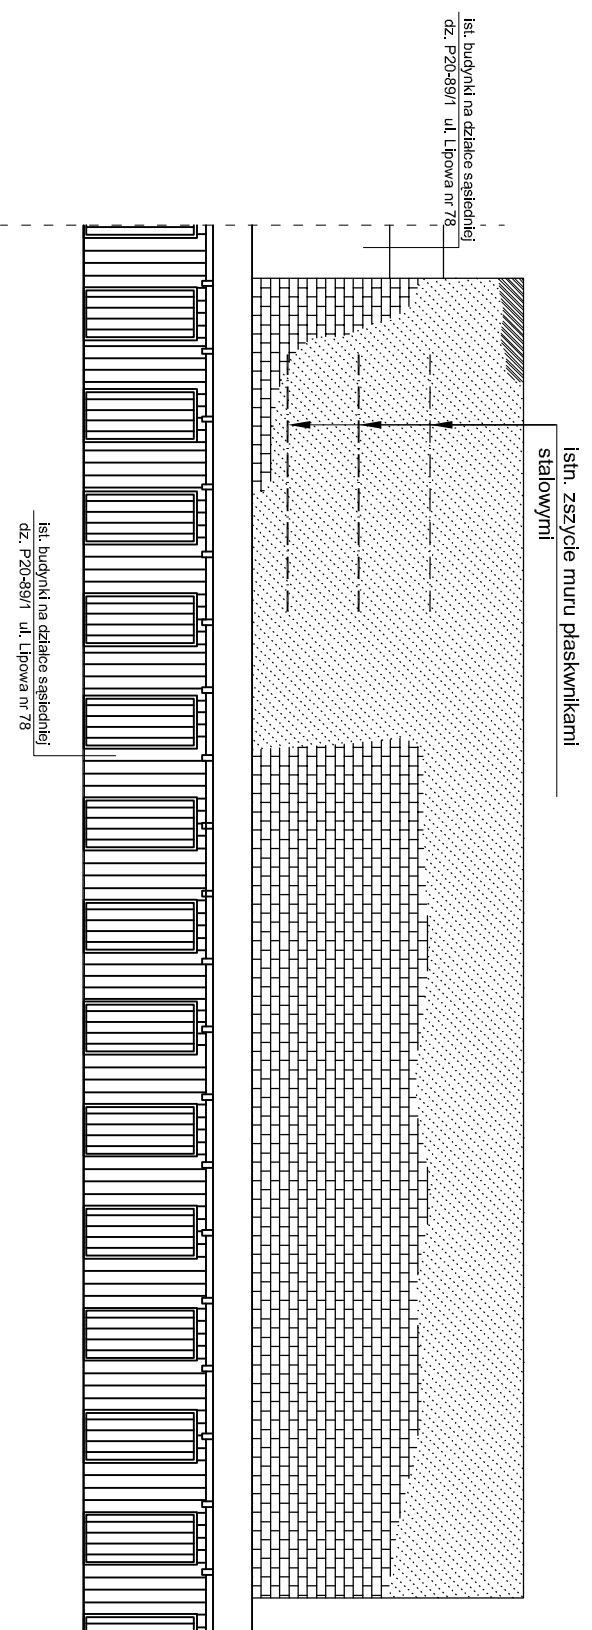
Elewacja południowa
1:100

- obszar zawilgocenia od wody opadowej, intensywne zagrzybienie ścian
-

- uszkodzone fragmenty muru - korozja muru
-

- uszkodzony odspojony fragment ogniomuru

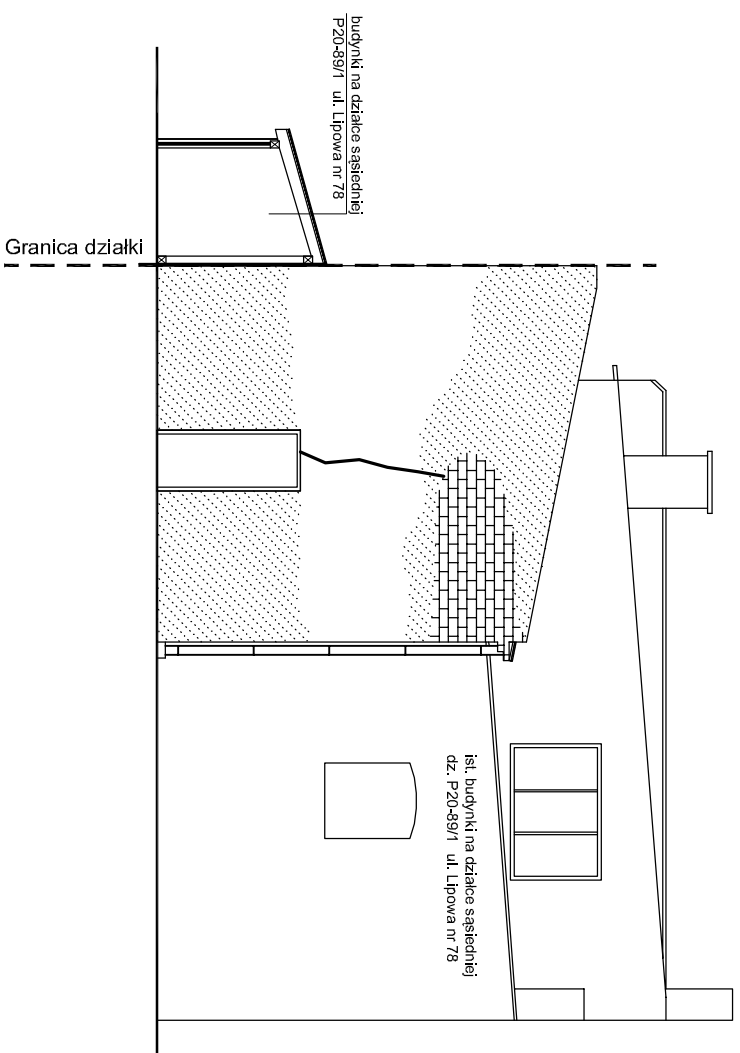
Elewacja wschodnia
1:100

- zerwana i zawalona połać dachowa
 -

- budynek w stanie katastrofy budowlanej
 -

- obszar zawilgocenia od wody opadowej, intensywne zagrzybienie ścian
 -

- obszar występowania zastoiny wody deszczowej
 -

- miejsce zbierania wody opadowej
 -

- uszkodzone fragmenty muru - korozja muru
 -

- istniejące spęknięcia

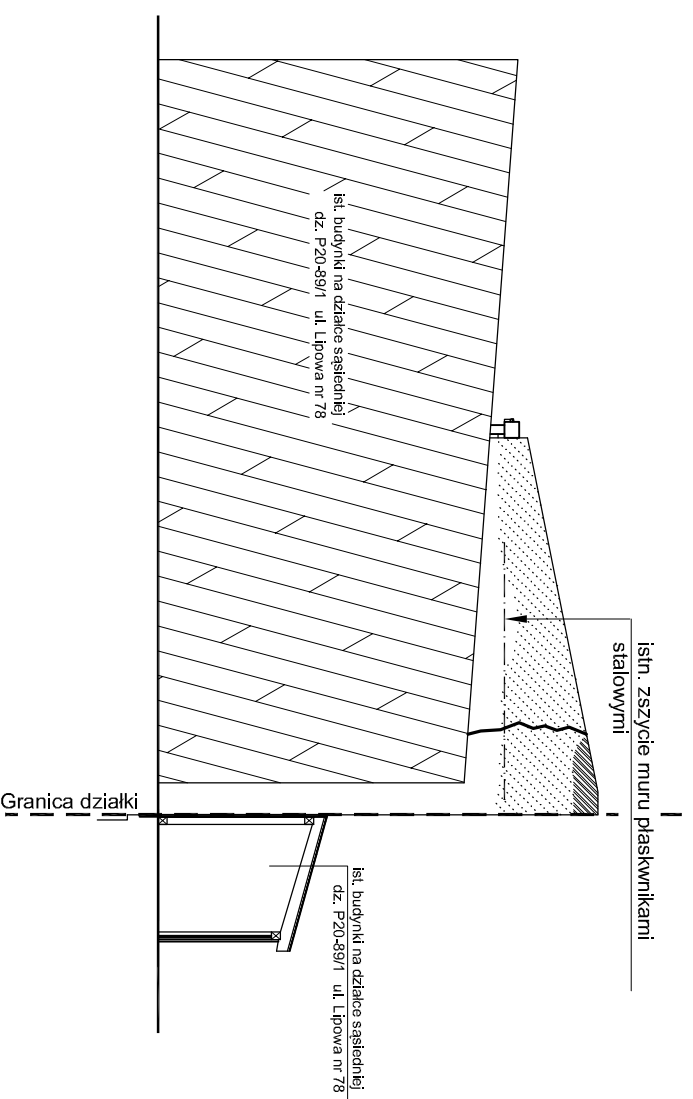
Elewacja zachodnia
1:100

- obszar zawilgocenia od wody opadowej, intensywne zagrzybienie ścian
 -

- uszkodzone fragmenty muru - korozja muru
 -

- uszkodzony odspojony fragment ogniomuru
 -

- istniejące spęknięcia
