## PROTOKÓŁ P9 Nr 5 – z przeglądu hydrantów i gaśnic Rynek 5, Rzeszów /2022/10 /31

Rzeszowska Agencja Rozwoju Regionalnego S.A.

MSAFE Sp. z o.o.

### Pomiar wydajności hydrantów wewnętrznych w budynku Rynek 5, Rzeszów

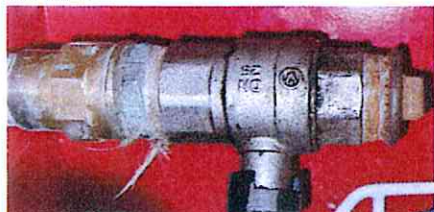
Zał. Nr 1

W dwóch hydrantach stwierdzono braki elementów szafki hydrantowej (kluczyka), w jednym szybka do wymiany (uszkodzona). Na parterze hydrant wewnętrzny niekompletny (zdjęcie Nr 1 w załączeniu). Wszystkie hydranty były wyposażone w nieprzepisowe prądownice (brak możliwości zamknięcia wypływu strumienia wody – zdjęcie nr 2 w załączeniu).

Zaleca się uzupełnić hydranty w brakujące kluczyki, szybkę, prądownice umożliwiające zamknięcie wypływu strumienia wody oraz zapewnić ciśnienie w sieci hydrantowej zgodnie z przepisami.
