| Numer ewidencyjny obiektu: - | DOKUMENTACJA FOTOGRAFICZNA USZKODZEŃ z dnia 07.12.2024 r | Karta nr 2.1 |

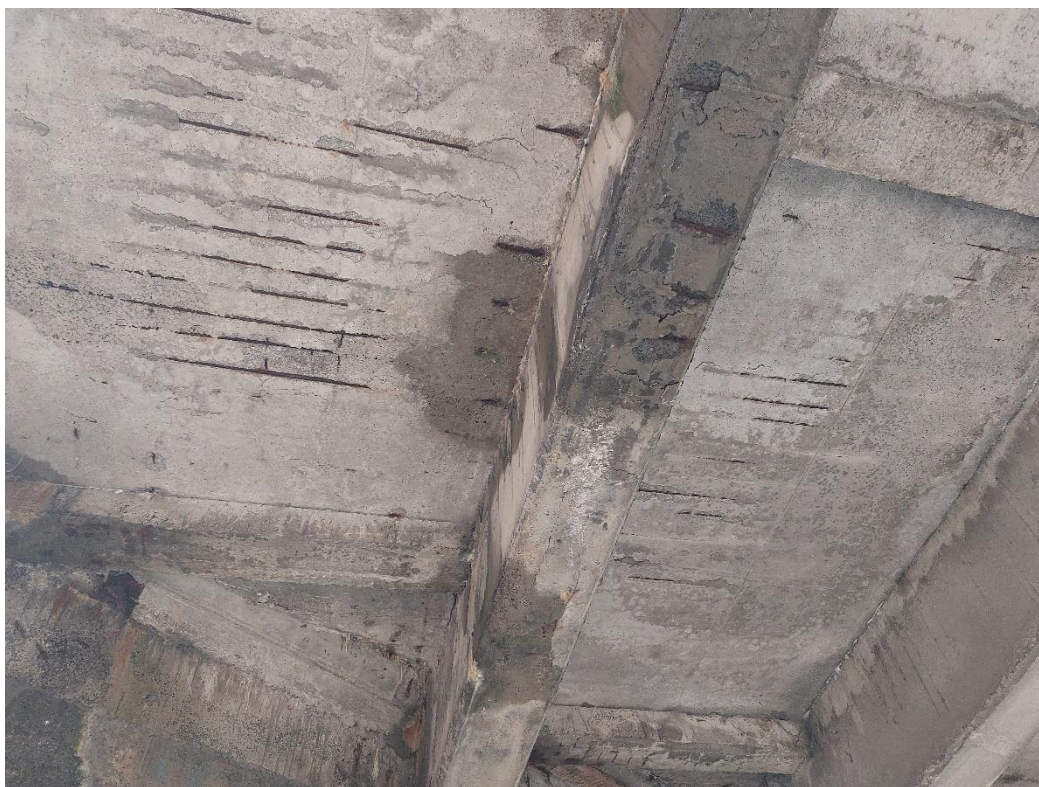
Fot. 1. Zawilgocenia płyty i dźwigarów głównych spowodowane nieuszczelnnością izolacji. Ubytki betonu i korozja odsłoniętej stali zbrojeniowej.

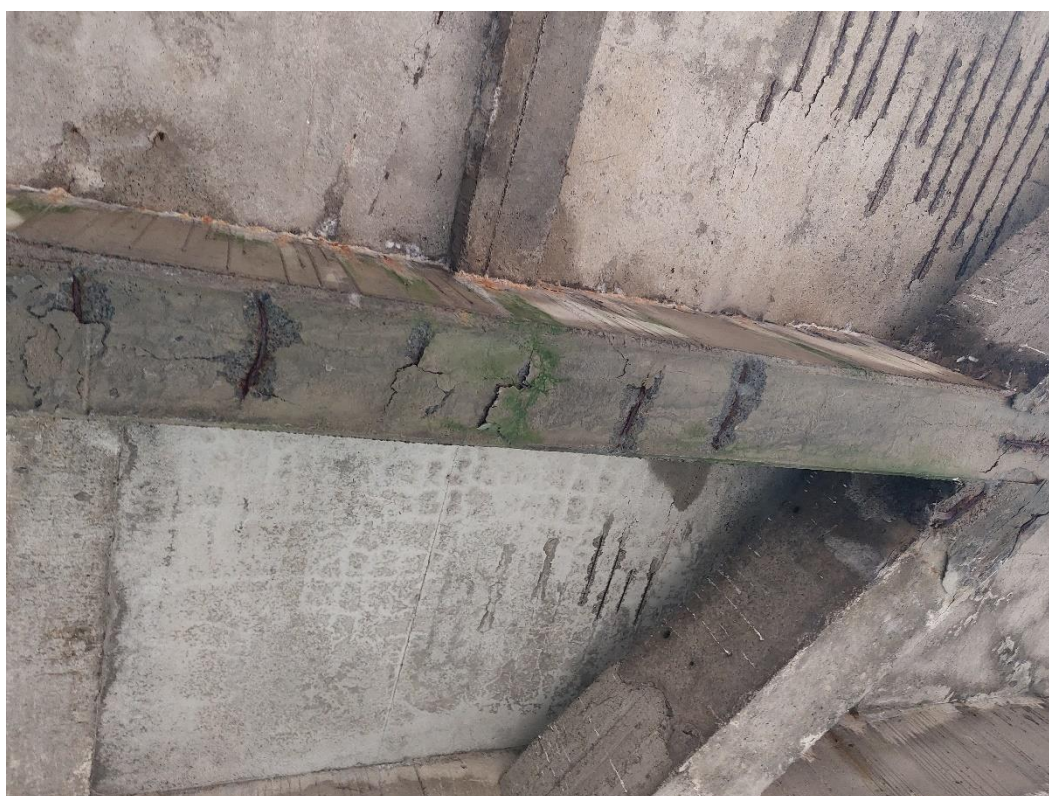
Fot. 2. Zawilgocenia dźwigarów i poprzecznic. Ubytki betonu otuliny, odspajająca się otulina betonu. Skorodowane pręty zbrojeniowe.

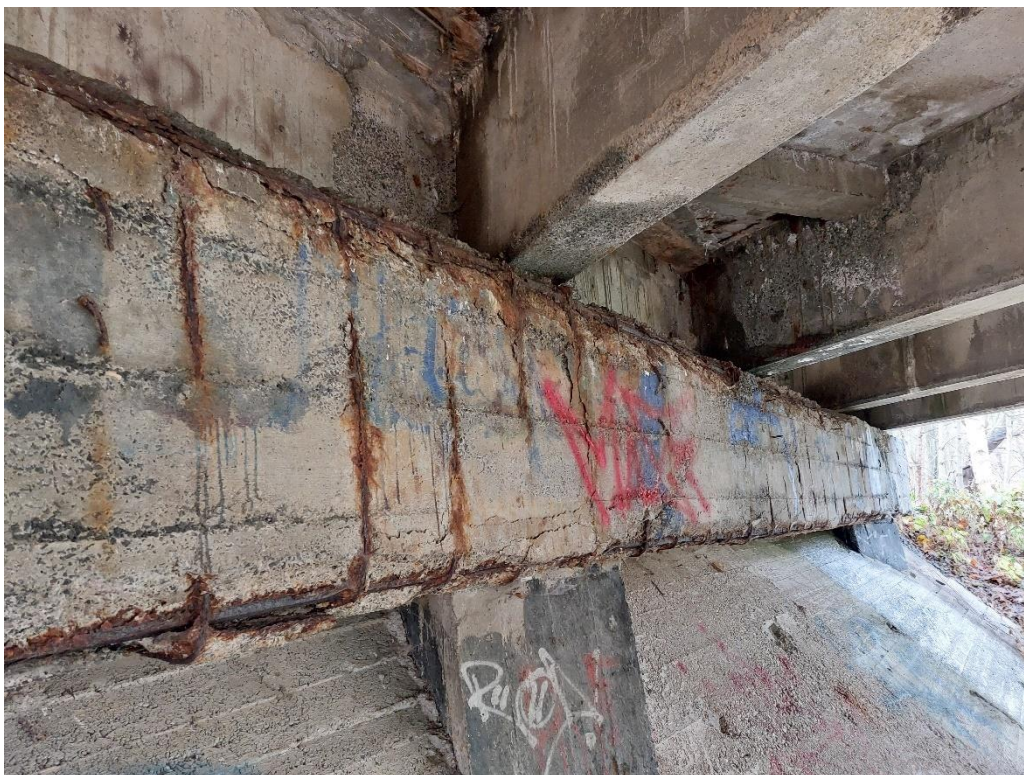
Fot. 3. Ubytki otuliny, korozja betonu i stali poprzecznic podporowych.

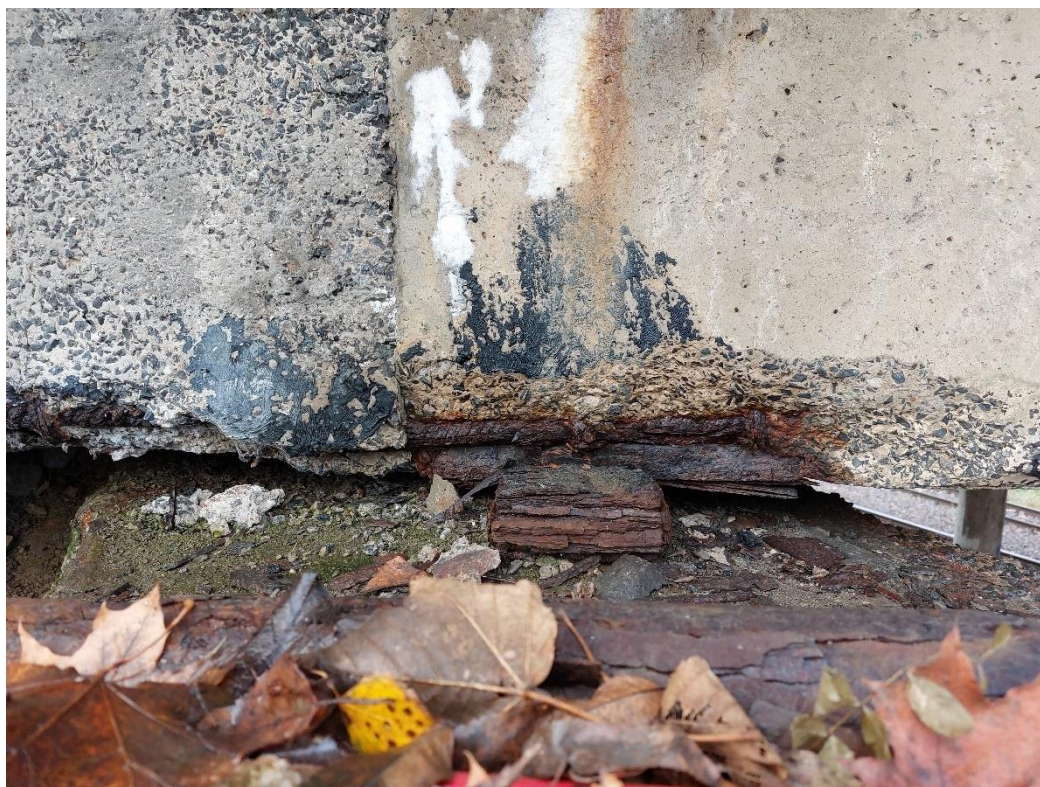
Fot. 4. Skorodowane łożyska. Zanieczyszczenia ław podłożyskowych. Ubytki betonu i wykwyty na dźwigarach.

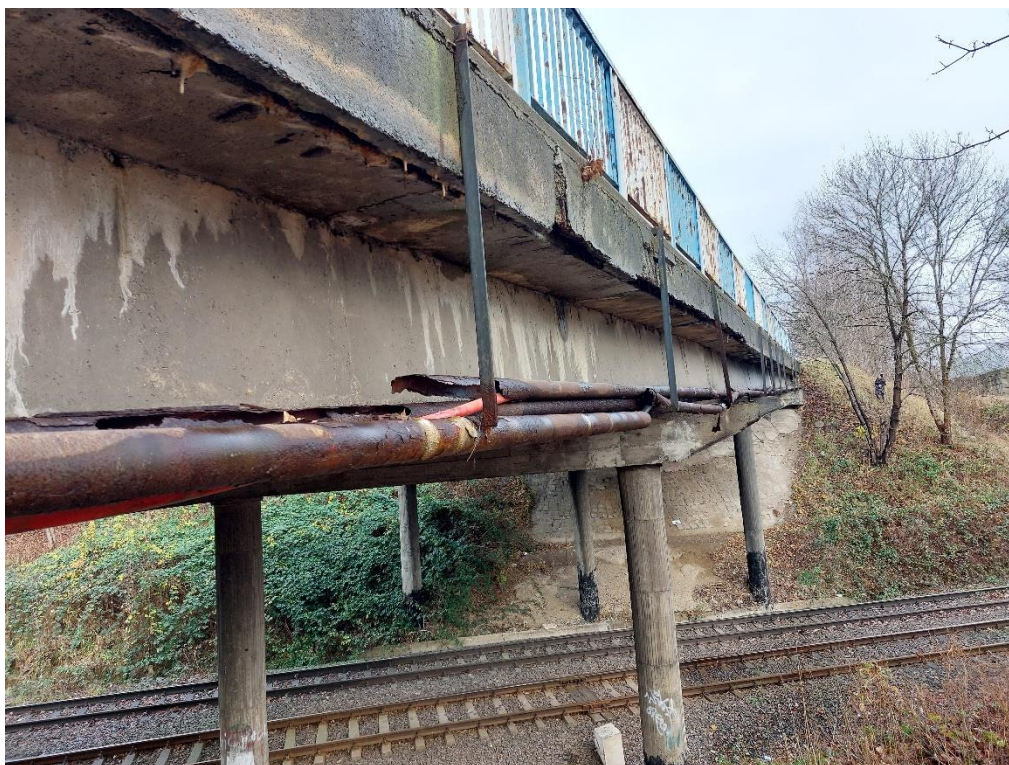
Fot. 5. Zacieki, zawilgocenia, wykwity na dźwigarach, wspornikach i gzymsach. Ubytki betonu na gzymsach. Uszkodzone i skorodowane rury osłonowe gestorów sieci.

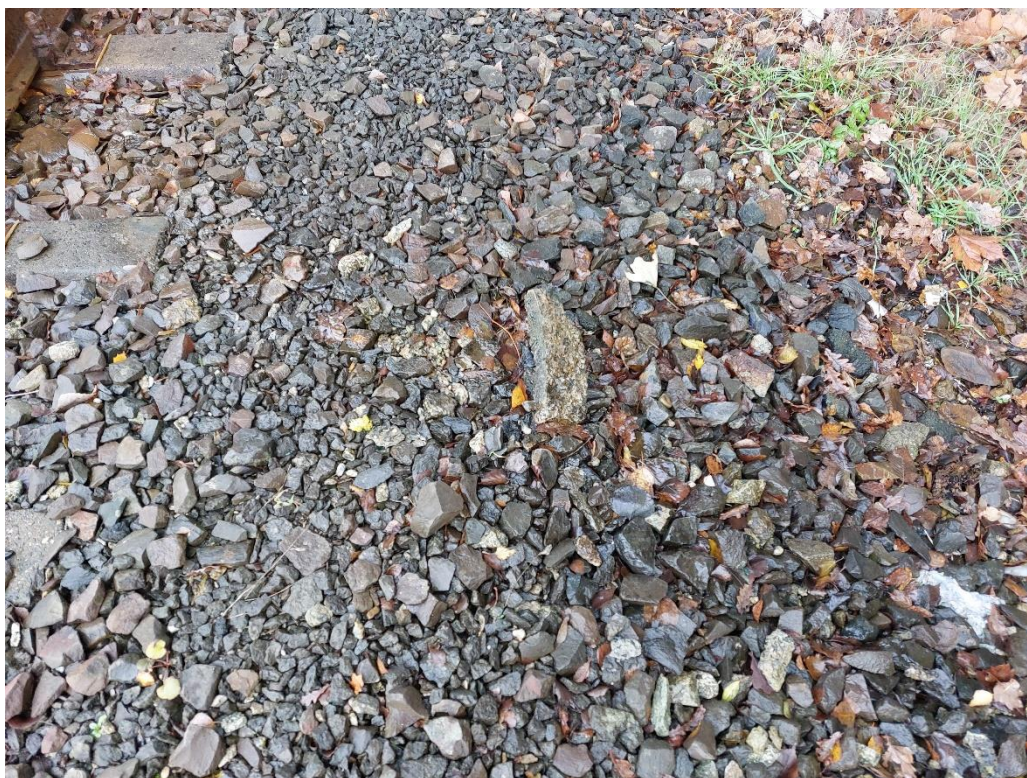
Fot. 6 Fragmenty gzymsu i otuliny odpadające z obiektu.

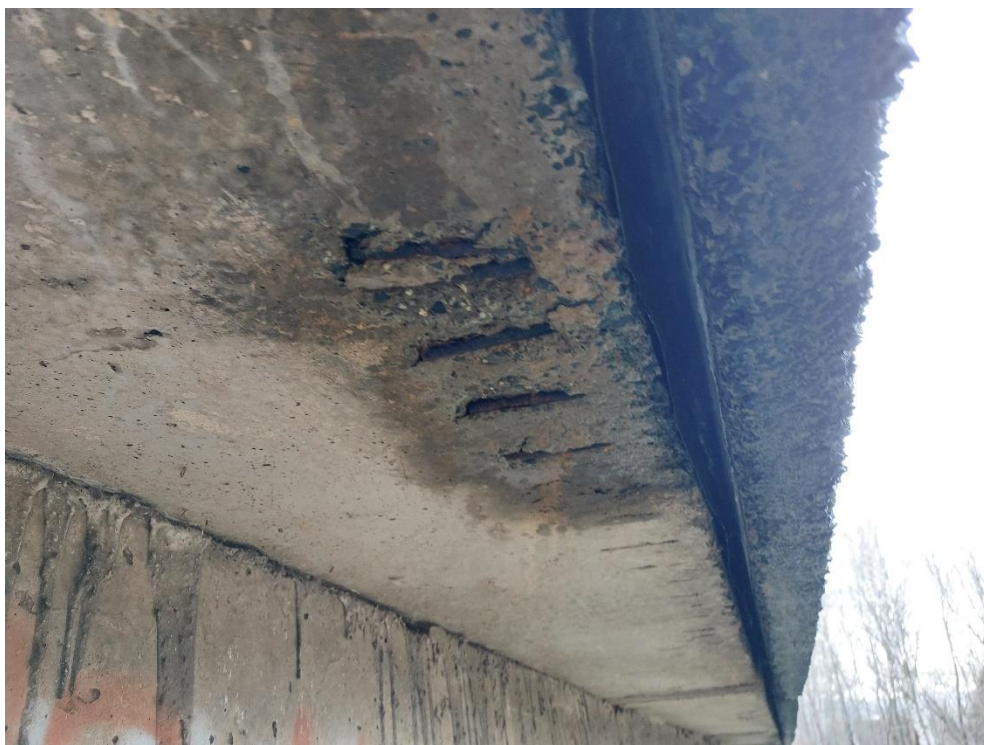
Fot. 7. Ubytki otuliny.

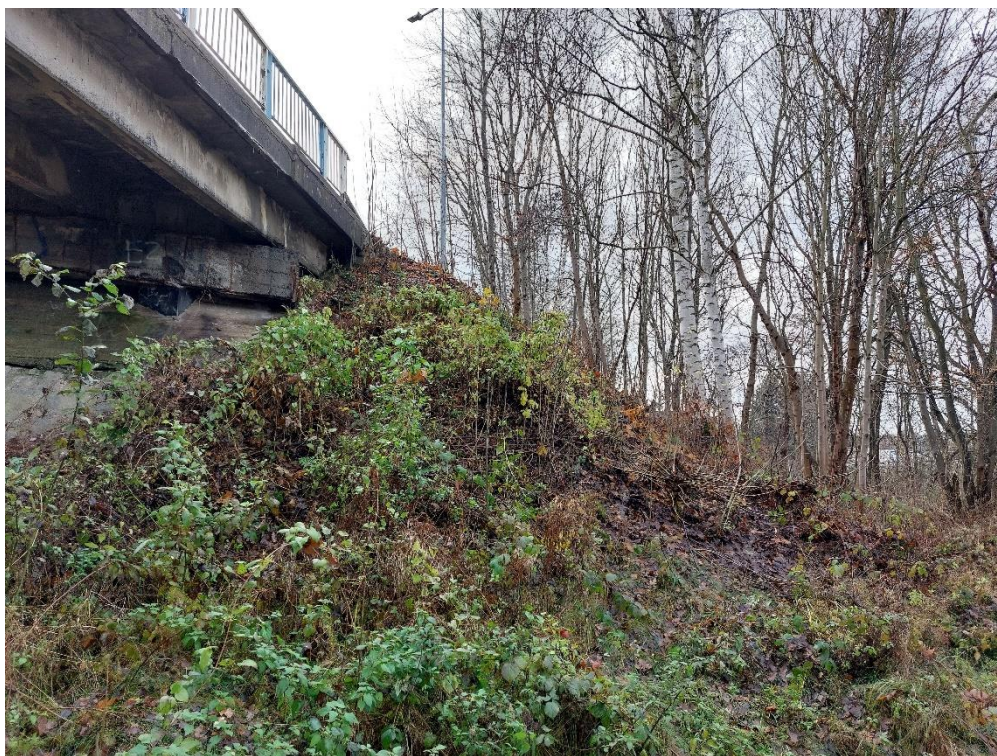
Fot. 8 Wegetacja roślin w obrębie podpór obiektu.

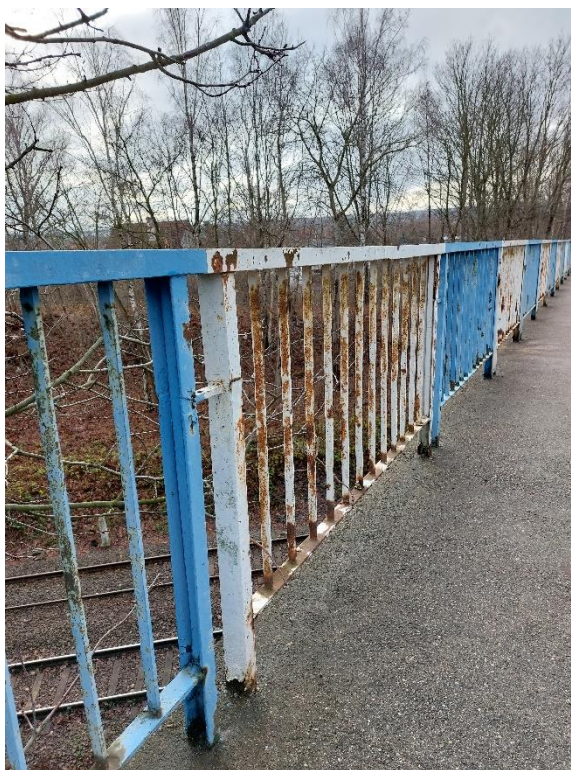
Fot. 9. Korozja balustrad. Uszkodzenie powłoki antykorozyjnej

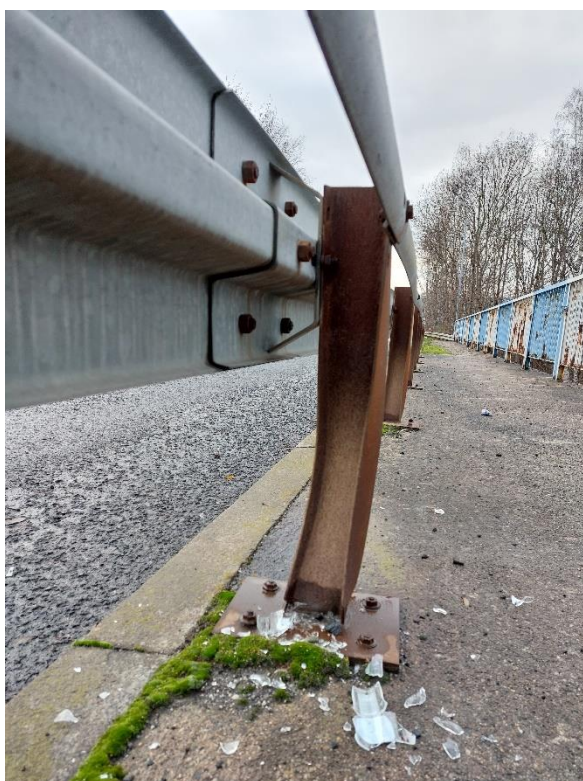
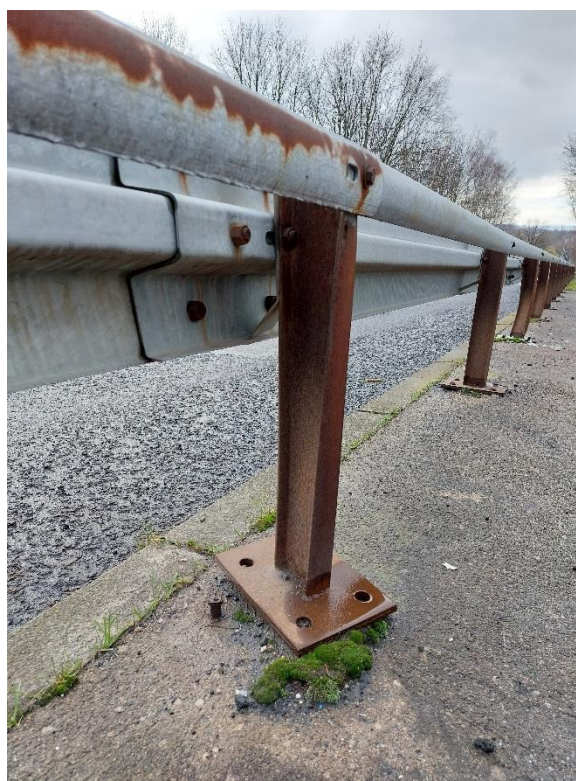
Fot. 10a 10b. Uszkodzenie mocowania i deformacja słupków balustrad.

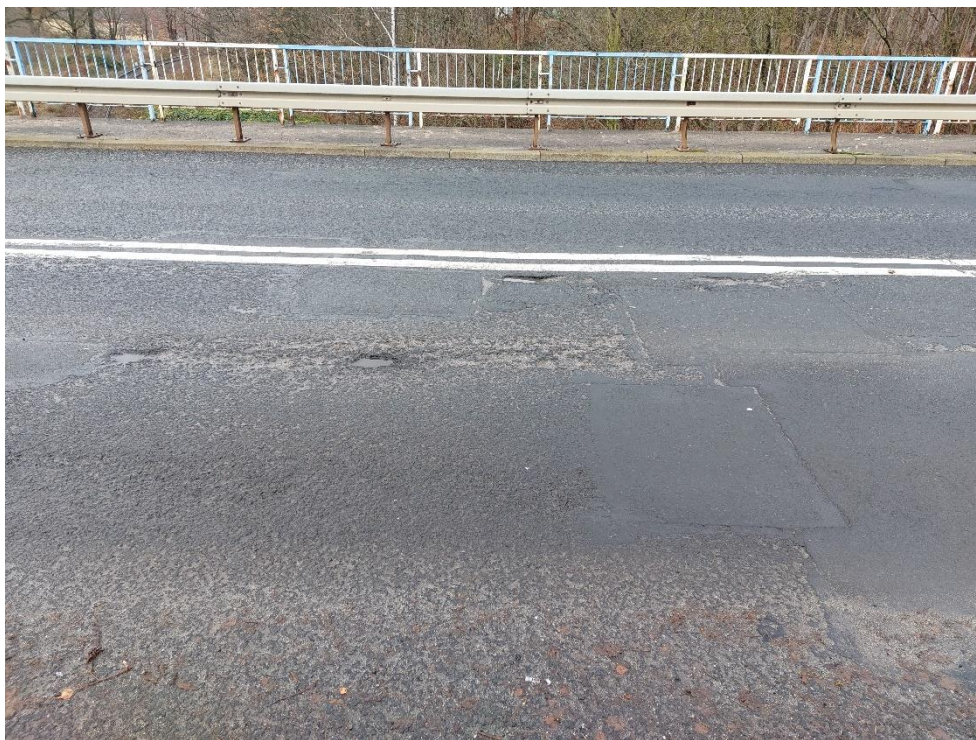
Fot. 11. Uszkodzenia nawierzchni jezdni (spękania, ubytki, korozja)

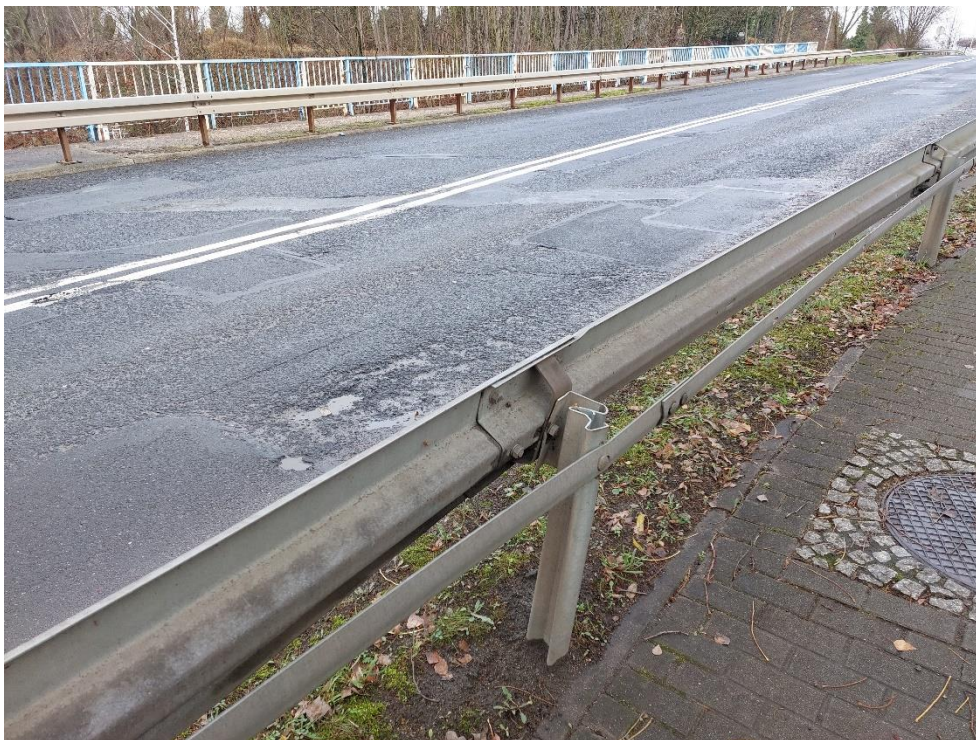
Fot. 12. Uszkodzenia nawierzchni jezdni (spękania, ubytki, korozja). Uszkodzony słupek bariery energochłonnej.

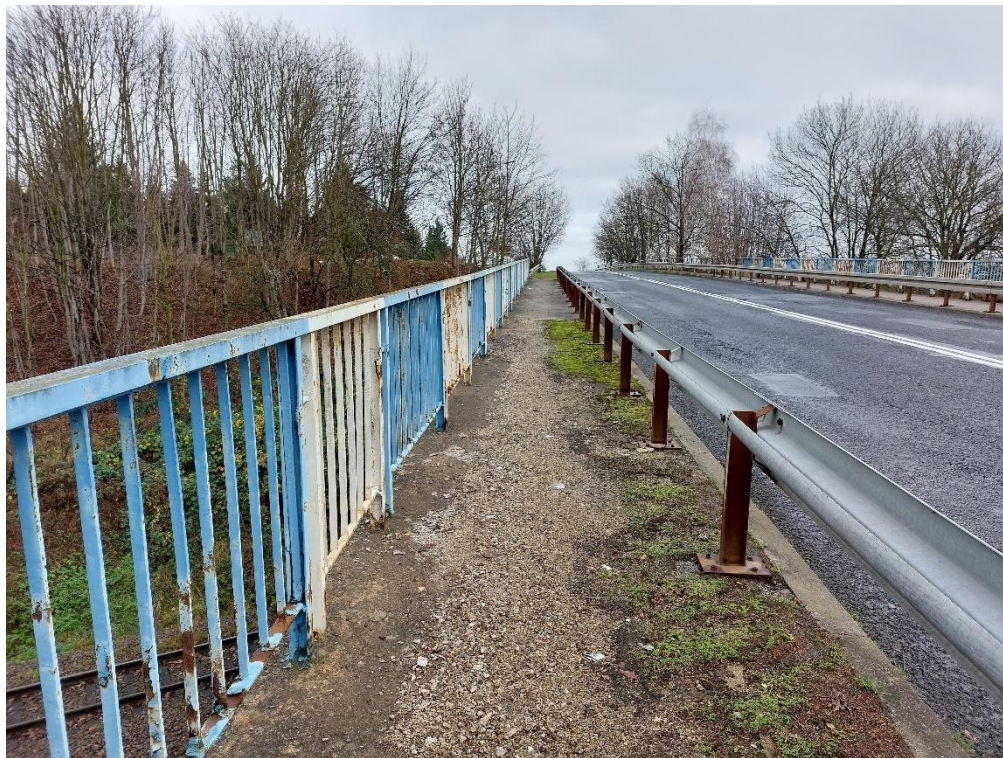
Fot. 13. Korozja nawierzchni chodnika. Wegetacja roślin. Skorodowane balustrady i słupki barier energochłonnych.

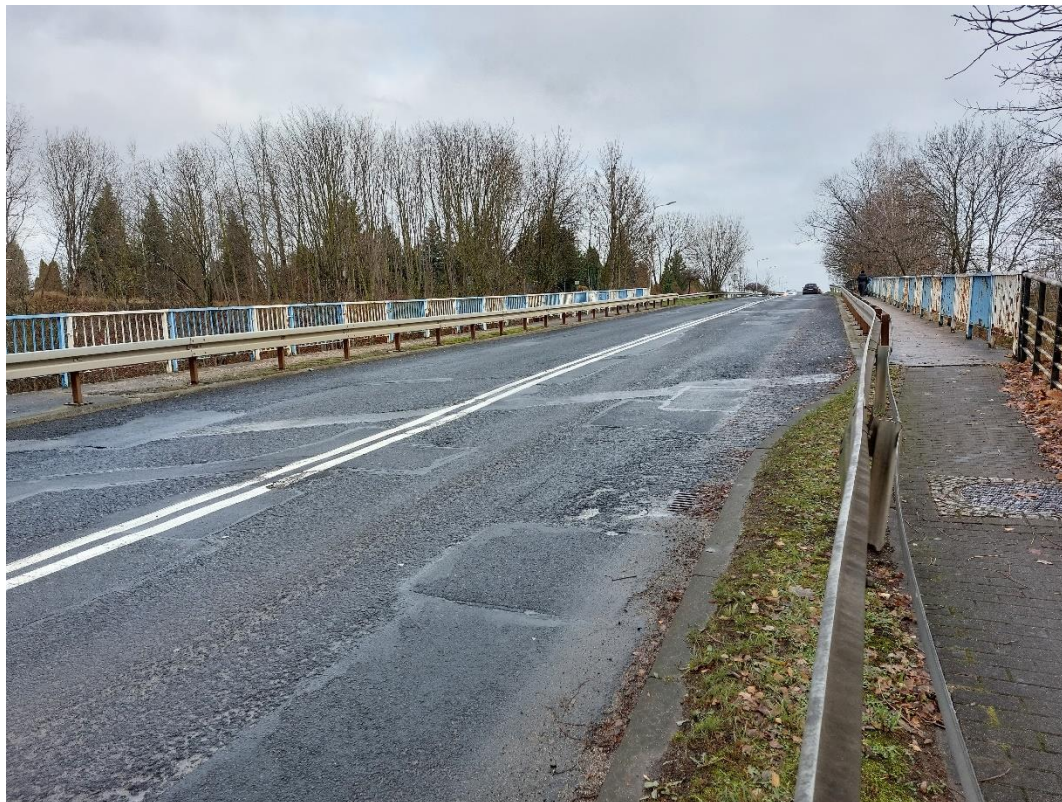
Fot. 14. Odształcenia taśmy barier energochłonnych.
