LYŃSK-62-110-M	110	Budynek mieszkalny 2 rodzinny	388/11
----------------	-----	-------------------------------	--------

LYŃSK-63-110-M	110	Budynek mieszkalny 1 rodzinny	388/1
----------------	-----	-------------------------------	-------

ŁYŃSK-14-291	291	MŁYN SIŁOWNIA	388/1
--------------	-----	---------------	-------

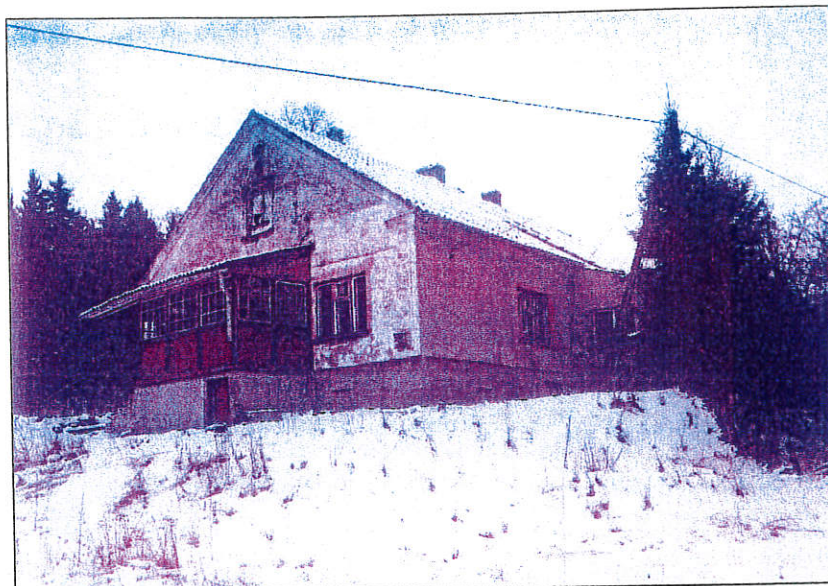
Fundamenty	Kamienne w średnim stanie technicznym.
Ściany	Ściany parteru w murowane z cegły ceramicznej na zaprawie gliniano-wapiennej. Wizualnie w dostatecznym stanie, miejscami zawilgocone i spękane. Nie spełniają wymagań ochrony cieplnej.
Stropy	Nad piwnicą strop sklepiony z cegły. Nad parterem drewniane belkowe ze ślepym pułapem, stan techniczny dostateczny.
Dach	Konstrukcja drewniana ciesielska, płatwiowo kleszczowa w dostatecznym stanie, ślady uszkodzeń przez owady. Pokrycie z dachówki ceramicznej (esówki), brak ocieplenia połaci dachu, całkowicie zużyty funkcjonalnie. Dach wymaga remontu kapitalnego połączonego z wymianą pokrycia.
Podłogi i posadzki	W większości pomieszczeń deski na legarach. Brak izolacji p. wilgociowych i ciepłych. Podłogi nigdy nie wymieniane znajdują się w złym stanie technicznym, deski spróchniałe, miejscami zawilgocone, widoczne odkształcenia. Całość posadzek całkowicie zużyta funkcjonalnie.

Widok elewacji budynku od strony północnej

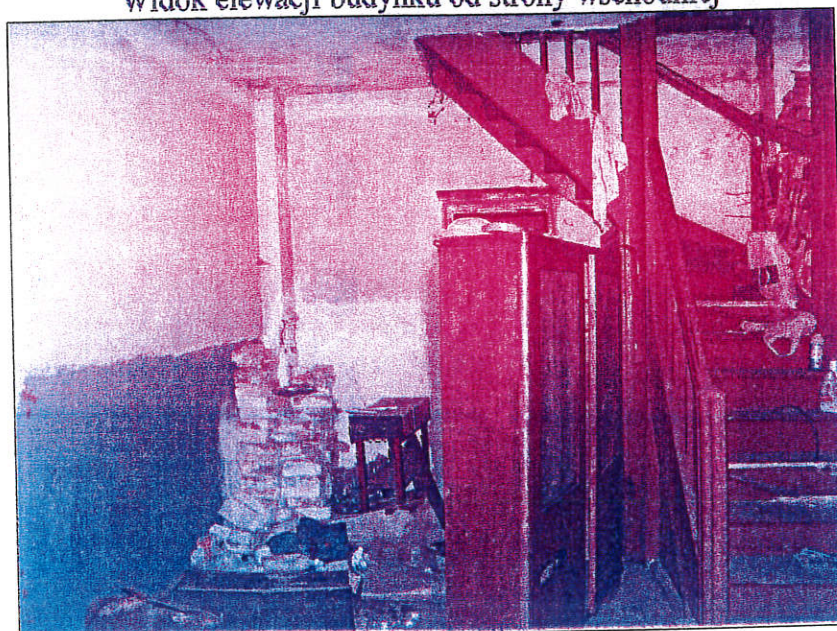
Stolarstwo okienne	Okna drewniane skrzynkowe w złym stanie.
Stolarstwo drzwiowe	Drzwi płycinowe drewniane, silnie zużyte technicznie całkowicie wyeksploatowane do wymiany..
Tynki wewnętrzne	Wapienne nierówne, niskiej jakości miejscami zagrzybione i spękane. Całość tynków ścian i sufitów całkowicie zużyta technicznie i funkcjonalnie.
Elewacja	Tynk wapienno cementowy w złym stanie. Zawilgocony, spękany, widoczne ubytki.
Instalacje	Budynek wyposażony w instalację elektryczną i prowizoryczną wodociagową zasilaną pierwotnie z lokalnej obecnie nieczynnej hydroforni i kanalizacyjną - szambo. Ogrzewanie lokalne piece kaflowe. Instalacje wewnętrzne i piece niesprawne całkowicie zużyte technicznie i funkcjonalnie. Od wielu lat niesprawne i nieeksploatowane. Całość instalacji do wymiany.

Wnętrze budynku – parter - hol

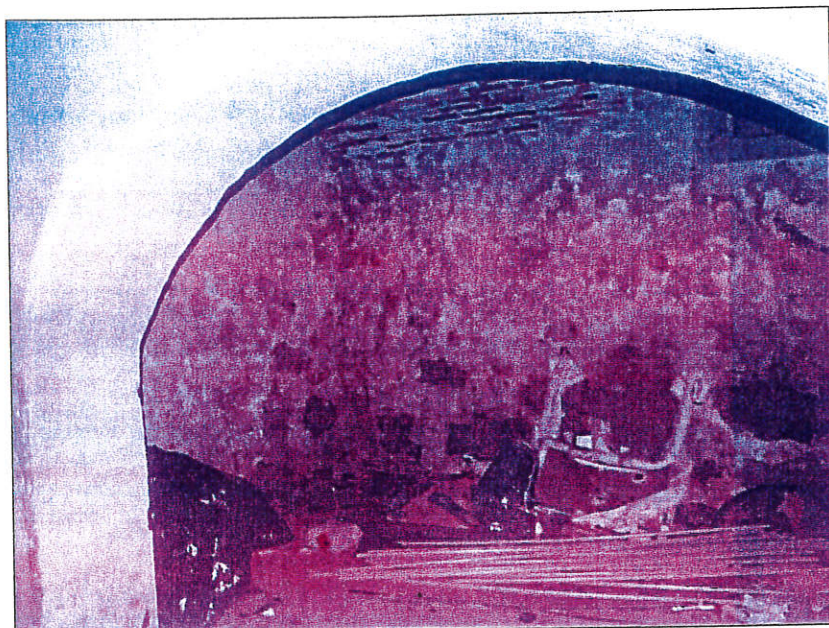
Wnętrze budynku – piwnica

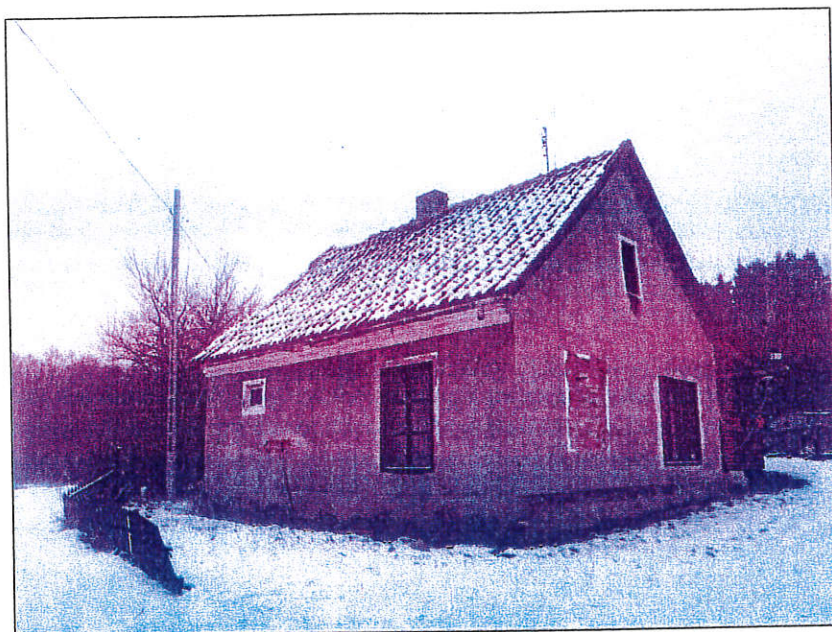
Stolarka okienna	Okna drewniane skrzynkowe w złym stanie.
Stolarka drzwiowa	Drzwi płycinowe drewniane, silnie zużyte technicznie całkowicie wyeksploatowane do wymiany.
Tynki wewnętrzne	Wapienne nierówne, niskiej, jakości miejscami zagrzybione i spękane. Całość tynków ścian i sufitów całkowicie zużyta technicznie i funkcjonalnie.
Elewacja	Tynk wapienno cementowy w złym stanie. Zawilgocony, spękany, widoczne ubytki.

Widok elewacji budynku od strony południowej

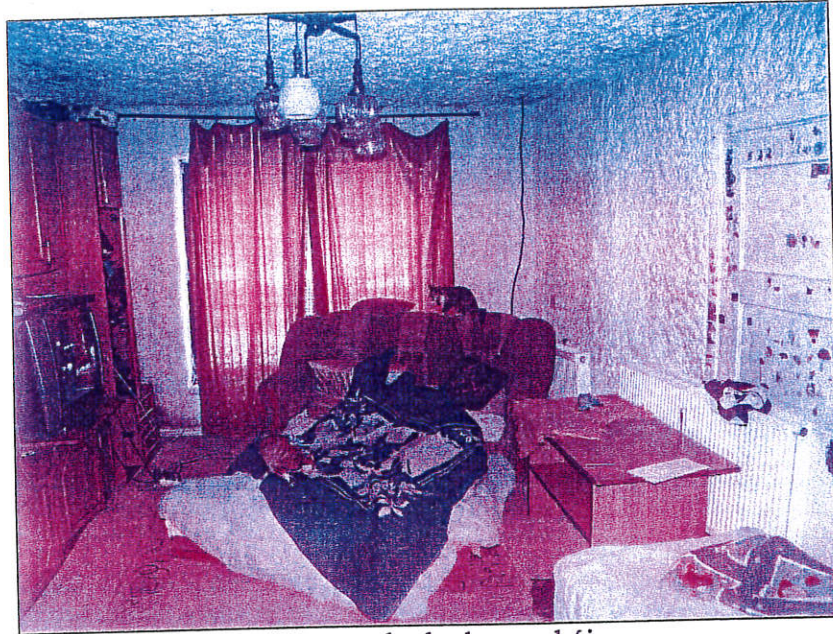
Fundamenty	Kamienne w średnim stanie technicznym.
Ściany	Ściany parteru w murowane z cegły ceramicznej na zaprawie gliniano-wapiennej. Wizualnie w dostatecznym stanie, miejscami zawilgocone i spękane. Nie spełniają wymagań ochrony cieplnej.
Stropy	Nad parterem drewniane belkowe ze ślepym pułapem, stan techniczny dostateczny.
Dach	Konstrukcja drewniana ciesielska, płatiowo kleszczowa w złym stanie, ślady uszkodzeń przez owady i grzyby, połac załamana. Pokrycie z dachówki ceramicznej (esówki), brak ocieplenia połaci dachu, całkowicie zużyty funkcjonalnie. Dach wymaga remontu kapitalnego połączonego z wymianą pokrycia i części elementów konstrukcyjnych.
Podłogi i posadzki	W większości pomieszczeń deski na legarach. Brak izolacji p. wilgociowych i cieplnych. Podłogi nigdy nie wymieniane znajdują się w złym stanie technicznym, deski spróchniałe, miejscami zawilgocone, widoczne odkształcenia. Na części podłóg z desek prowizoryczna wylewka betonowa. Całość posadzek całkowicie zużyta funkcjonalnie.

Wnętrza budynku - pokój

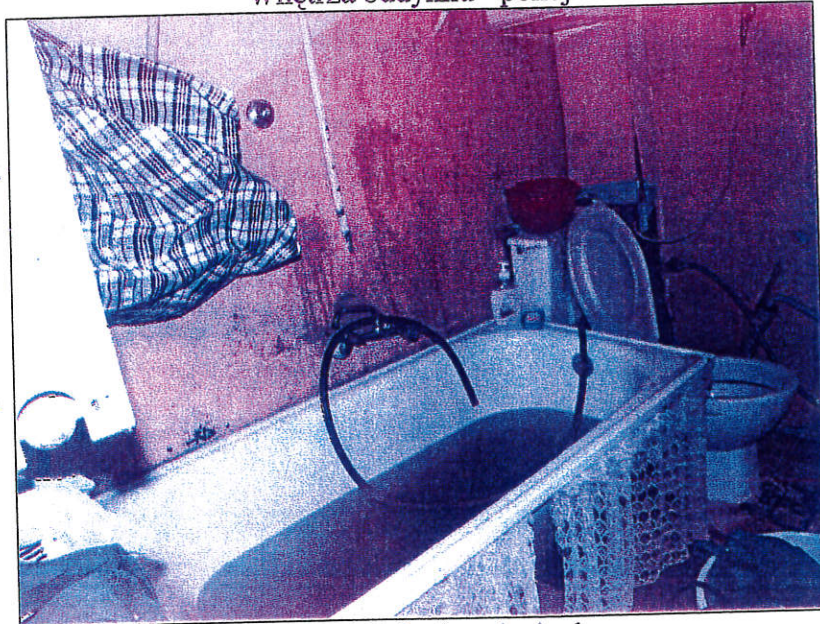
Wnętrza budynku - łazienka

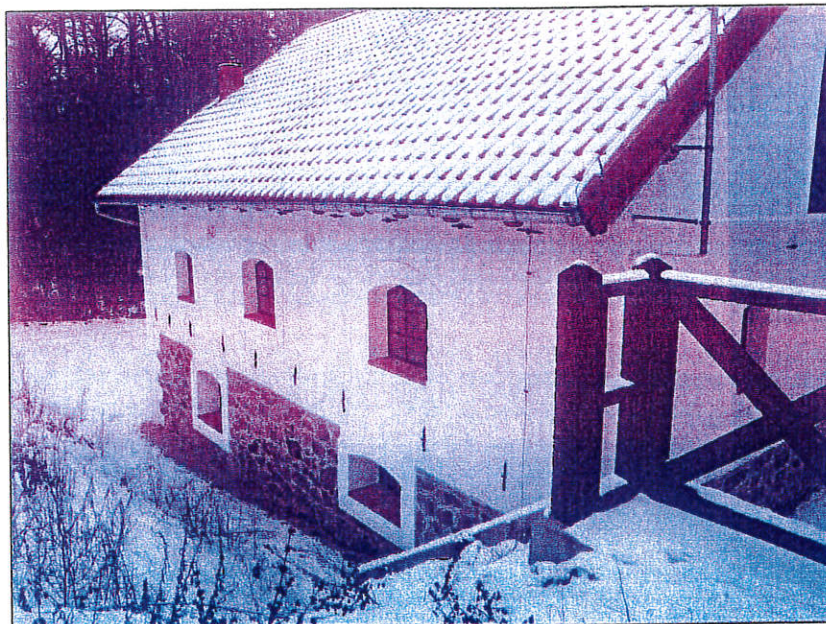
Elewacja budynku – widok od strony zachodniej – odkopane ściany I kondygnacji

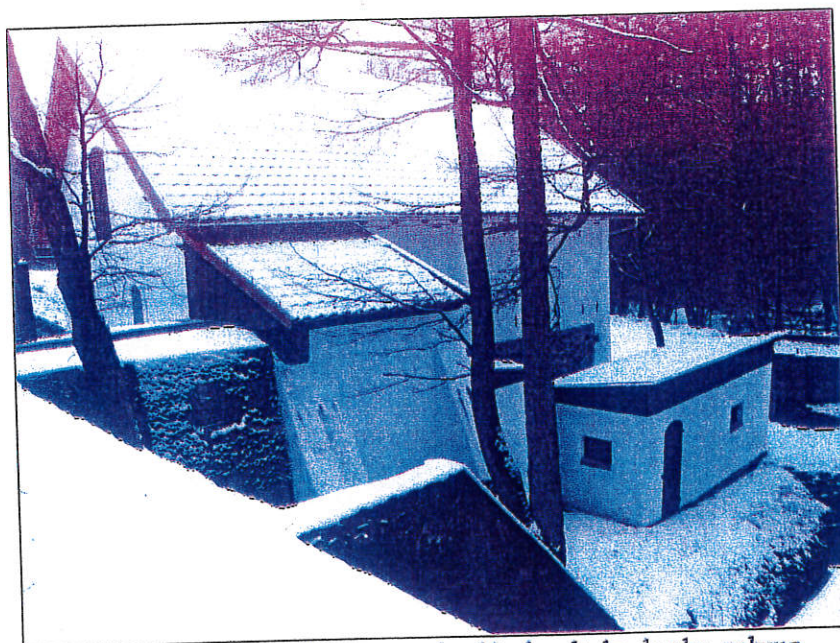
Jednokondygnacyjna, murowana przybudówka, wybudowana w latach 30 ubiegłego wieku w miejscu koła młyńskiego, mieszcząca pierwotnie turbinę wodną. Przed remontem znajdowała się w bardzo złym stanie – spękane mury fundamentowe i ściany, bez dachu.

Obecnie należy uznać, że stan techniczny obiektu jest dobry. Szczegółowy opis stanu technicznego młyna sprzed remontu i zakres przeprowadzonych prac remontowych wraz z częścią rysunkową stanowią załącznik do operatu szacunkowego (część dokumentacji technicznej).

Widok komory turbin – przybudówka do budynku młyna

W 2012 r. przeprowadzono remont kapitalny obiektu i jego otoczenia przywracając jego XIX wieczną formę. Prace zostały przeprowadzone na podstawie dokumentacji technicznej i pozwolenia na budowę pod nadzorem służb ochrony zabytków.

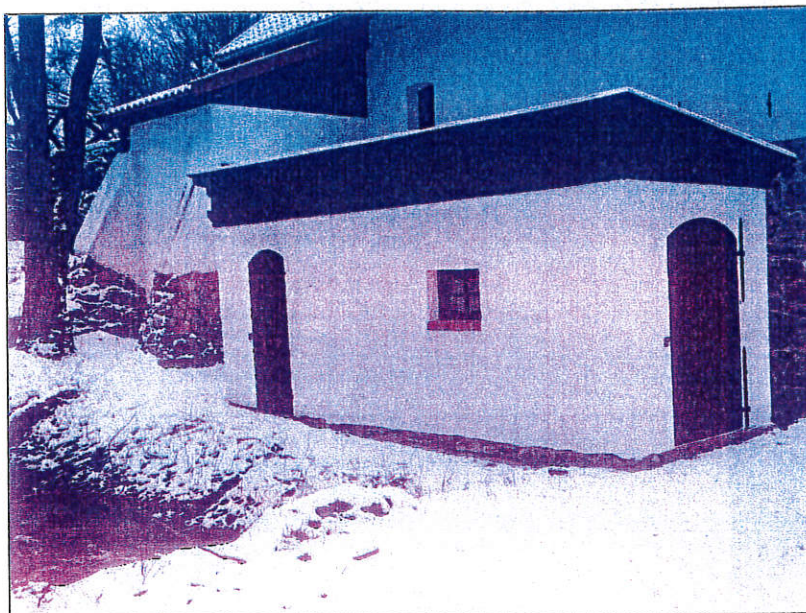
Budynek generatora

Jednokondygnacyjny, murowany niewielki obiekt, wybudowana w latach 30 ubiegłego wieku, mieszcząca generator prądowórczy. Przed remontem znajdował się w bardzo złym stanie – spękane mury fundamentowe i ściany, bez dachu.

Obecnie należy uznać, że stan techniczny obiektu jest dobry. Szczegółowy opis stanu technicznego młyna sprzed remontu i zakres przeprowadzonych prac remontowych wraz z częścią rysunkową stanowią załącznik do operatu szacunkowego (część dokumentacji technicznej).

W 2012 r. przeprowadzono remont kapitalny obiektu i jego otoczenia przywracając jego XIX wieczną formę. Prace zostały przeprowadzone na podstawie dokumentacji technicznej i pozwolenia na budowę pod nadzorem służb ochrony zabytków.

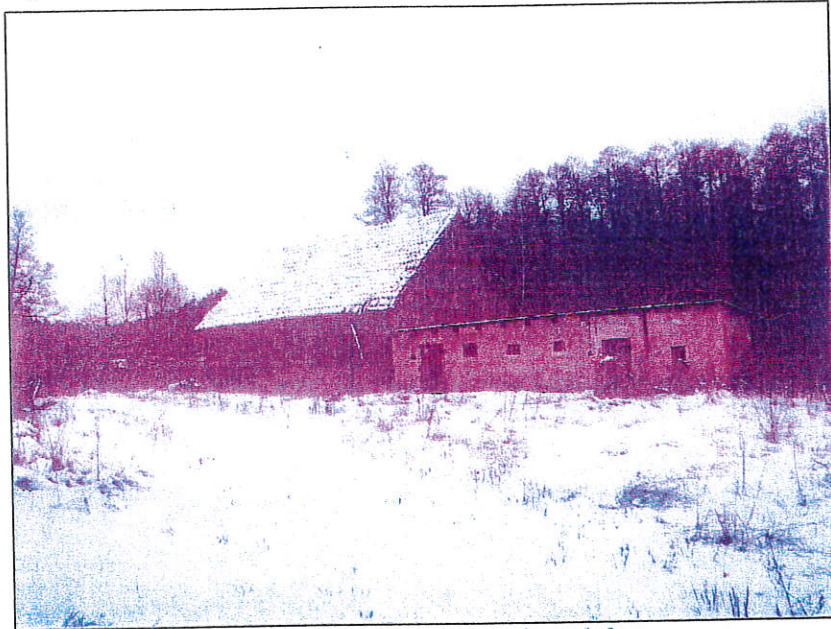
Fundamenty	Kamienne w średnim stanie technicznym.
Ściany	Ściany w murowane z cegły ceramicznej na zaprawie gliniano-wapiennej. Wizualnie w dostatecznym stanie, miejscami zawilgocone, widoczne rysy.
Stropodach	O konstrukcji drewnianej kryty papą, stan techniczny zły. (awaria)
Podłogi i posadzki	Polepy w złym stanie.
Stolarka drzwiowa	Drzwi i wrota deskowe drewniane, całkowicie zużyte technicznie.

Widok budynku obory i stodoły

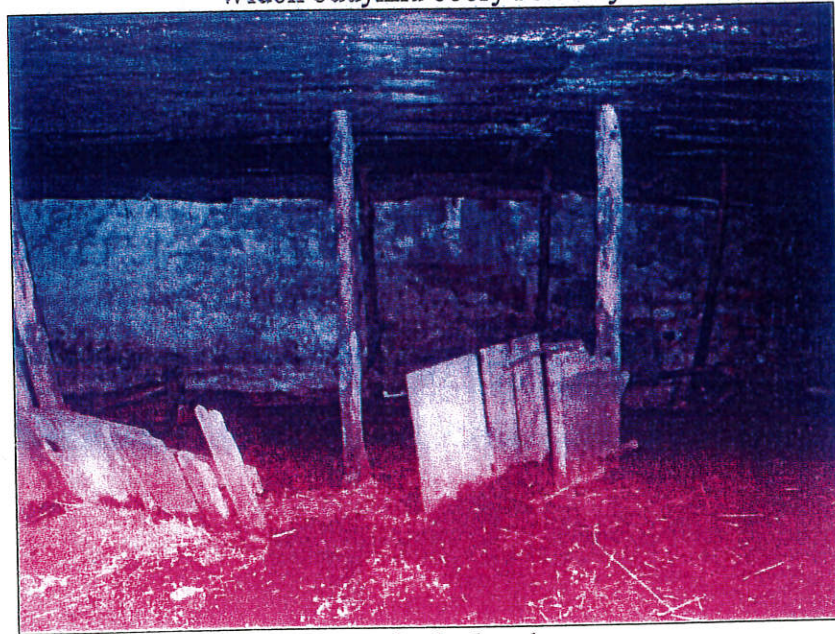
Tynki wewnętrzne	Wapienne nierówne, niskiej, jakości miejscami zagrzybione i spękane.
Elewacja	Tynk wapienno cementowy w złym stanie.
Instalacje	Brak

Wnętrze budynku obory

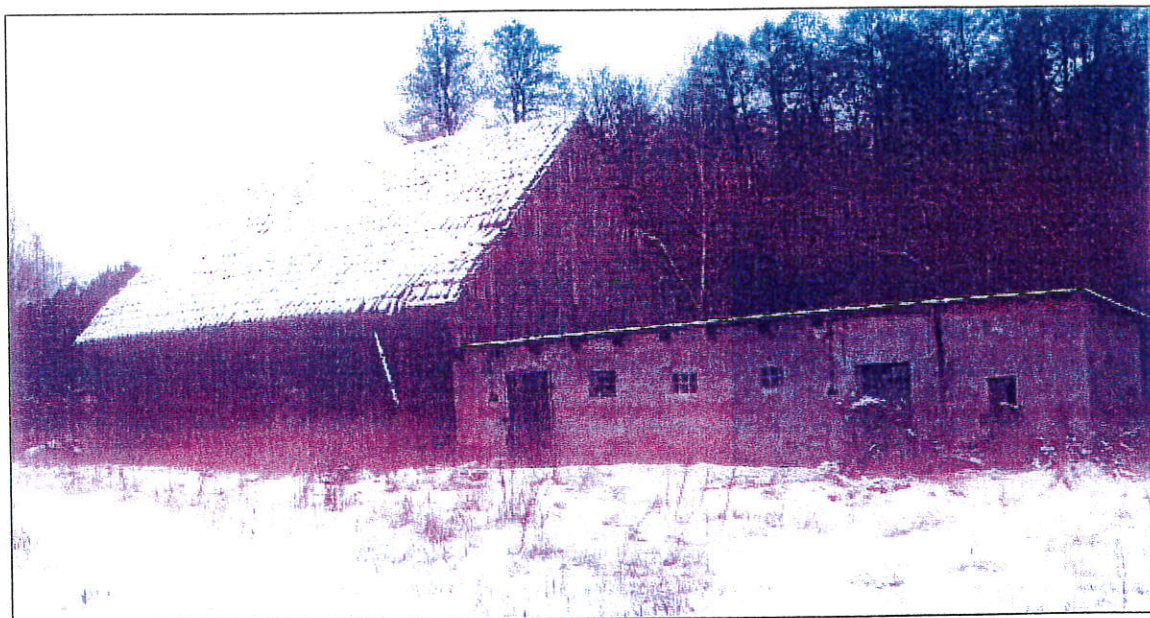
Typowy budynek stodoły o konstrukcji drewnianej ciesielskiej, przekryty stromym dwuspadowym dachem o konstrukcji drewnianej kryty dachówką ceramiczną. Fundamenty kamienne, zaprawa wypłukana, stan zły. Konstrukcja z krawędziaków iglastych w zaledwie dostatecznym stanie, widoczne niewielkie odkształcenia. Poszycie ścian z desek całkowicie zużyte do wymiany. Pokrycie dachu z dachówki ceramicznej nieuszczelnione, odkształcone do remontu i przełożenia.. Polepa nierówna silnie zużyta. Brak instalacji wewnętrznych. Obiekt ogólnie znajduje się w złym stanie technicznym.

Widok budynku obory i stodoły

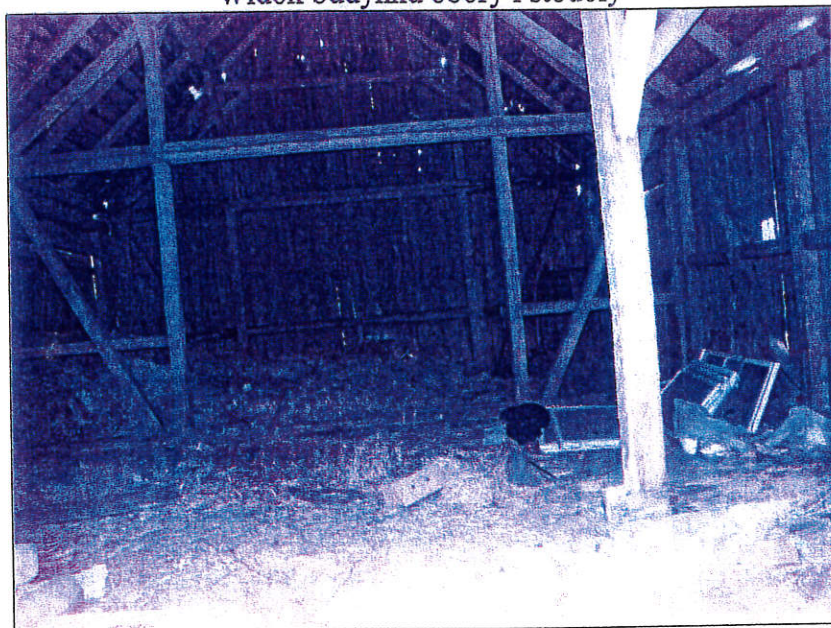
Wnętrze budynku stodoły
