Płock, wrzesień 2024

ZLECENIODAWCA:  
Akademia Mazowiecka  
Pl. Dąbrowskiego 2,  
09-402 Płock

**EKSPERTYZA**  
dotycząca określenia przyczyn uszkodzeń ścian klatki schodowej  
w budynku Akademii Mazowieckiej w Płocku przy ul. Gałczyńskiego 28  
wraz z propozycją napraw

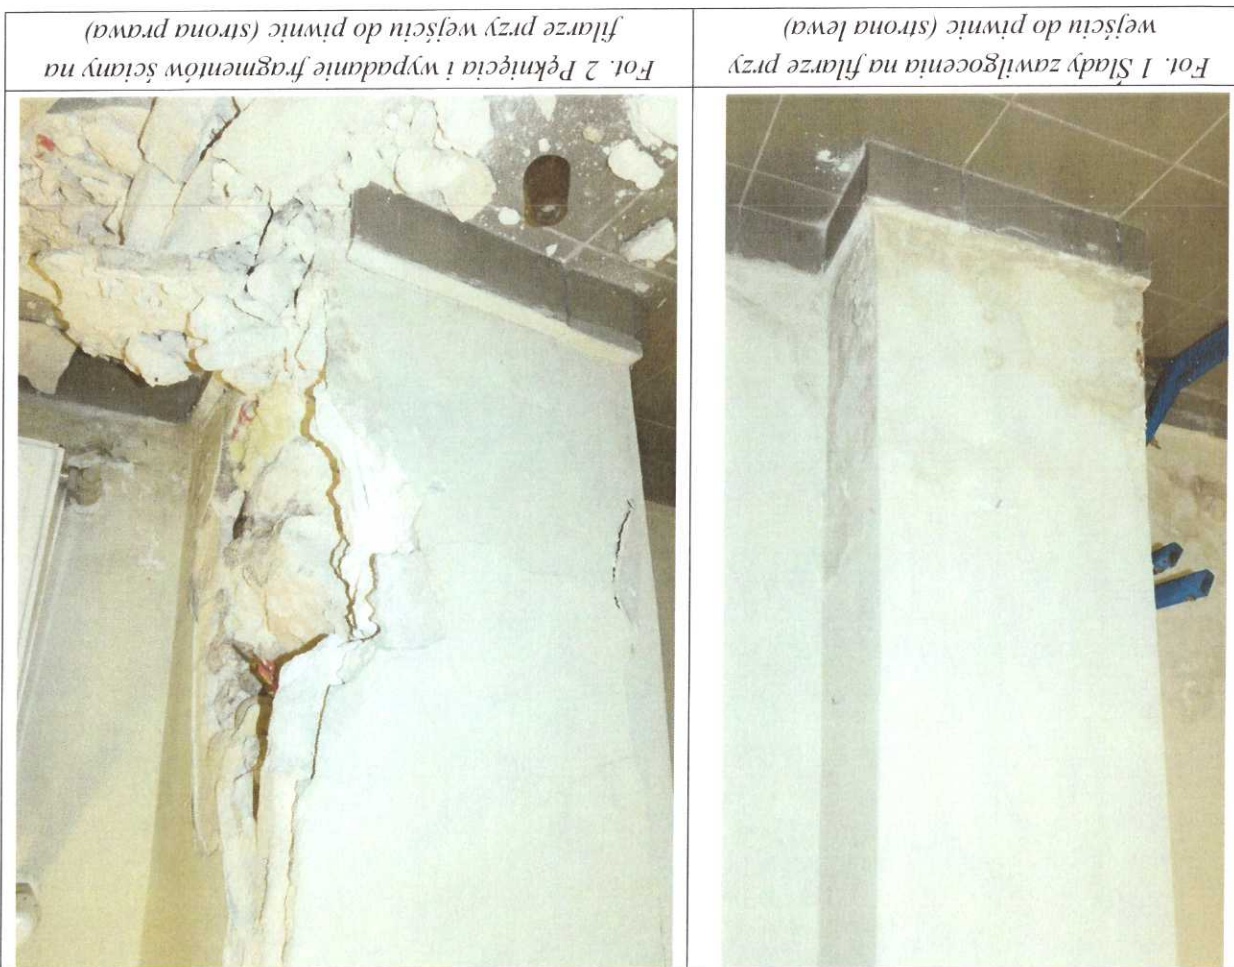
1. W dolnych partiach ściany piwnic wykonany został większy nieregularny otwór, do którego domurowano brakującą część za pomocą zaprawy wapiennej (fot. 2). Grubość tej warstwy to nawet kilkanaście centymetrów. Warstwa ta odspoiła się od ściany betonowej i w części odpadła.

Przy drzwiach wejściowych do piwnic występują duże pęknięcia, z których wypada tynk z zaprawą murarską. Pęknięcia stale się poszerzają (fot. 2).

1. Ze względu na przeciążenie filara, przed przystąpieniem do napraw należy podstępować nadproże nad otworem za pomocą minimum czterech kantówek 14/14.
2. Usunąć odspojone fragmenty filara do nieuszkodzonego betonu. Usunąć tynki z filara i oczyścić powierzchnię betonu. Należy zachować ostrożność, aby nie uszkodzić rur centralnego ogrzewania przechodzących przez filar.

6. Wykonać deskowanie filara do poziomu ok. 20cm poniżej spodu nadproża.

7. Zabetonować filar do poziomu deskowania betonem klasy minimum C25/30 o konsystencji półciekłej. Alternatywnie można zastosować zaprawę montażową CX15.

8. Po związaniu mieszanek uzupełnić deskowanie do poziomu spodu nadproża i dobetonować pozostałą część stosując zaprawę montażową CX15. Mieszankę wprowadzać od strony piwnic budynku, gdzie deskowanie nie przylega do ściany i stropu).

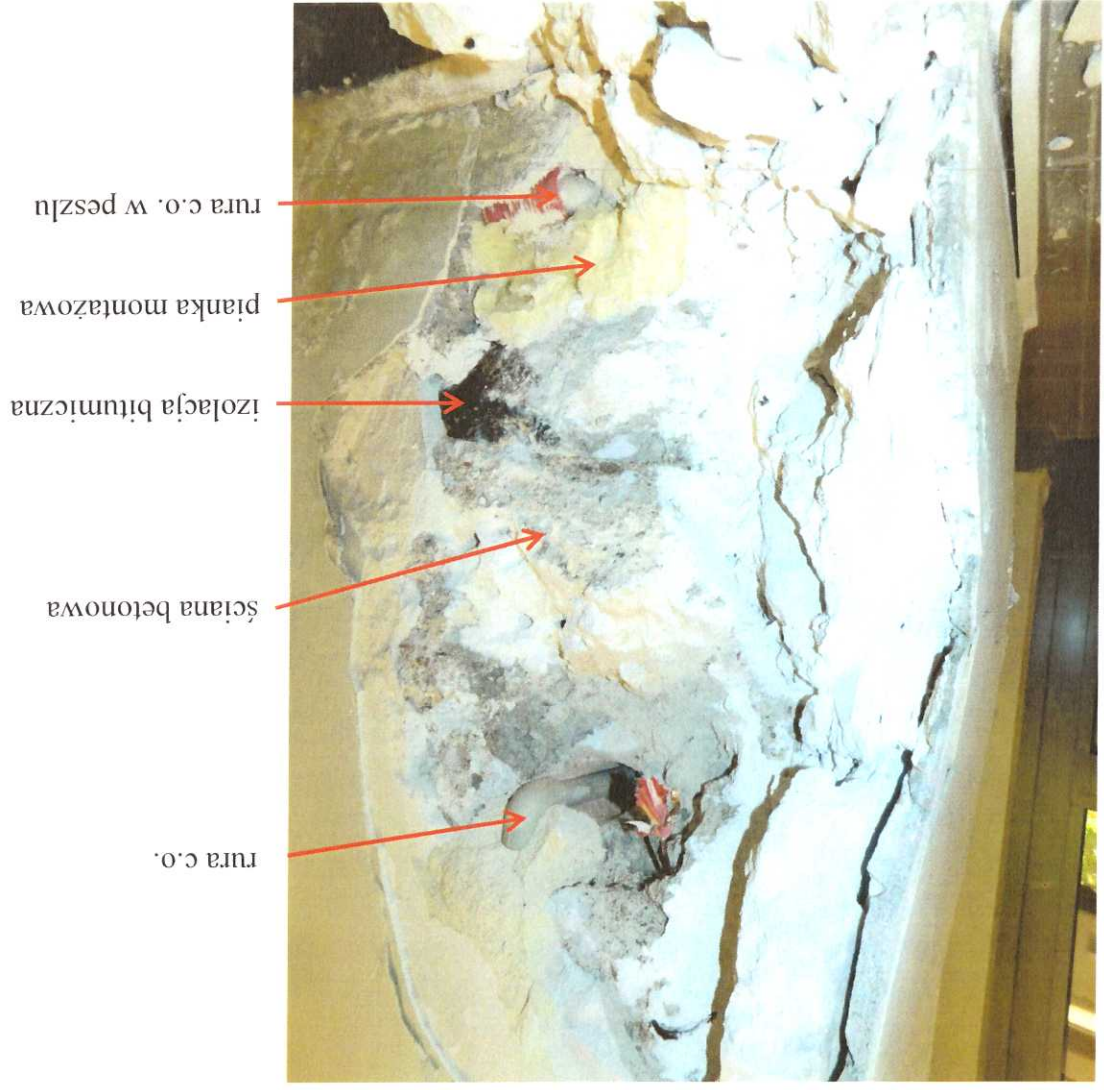
*Fot. 3. Fragment filara prawego, z którego odpadła warstwa zaprawy*

2. W filarze po prawej stronie od klatki schodowej wykonane zostały przelotowe otwory na rury centralnego ogrzewania. Większe otwory wypełnione zostały pianką montażową (fot. 3). Na fragmencie odsłoniętej ściany betonowej widoczna jest izolacja bitumiczna – ściana piwnic przed przebudową miała kontakt z gruntem.

1. Przyczyną powstania pęknięć i odspojenia fragmentów filara w piwnicy było wykonanie zbyt dużego otworu na drzwi w betonowej ścianie piwnic. Ubityki uzupełniono zaprawą wapienną o grubości nawet kilkunastu centymetrów. Ponadto w filarze wykonywano duże otwory na rury c.o. Otwory uzupełnione zostały pianką montażową (fot. 3). Nadmierne zawilgocenie dolnej części filara spowodowało pęcznienie zapraw i w efekcie ich odpadanie.

9. Na drugim filarze usunąć zawilgocony tynk i uzupełnić ubytki zaprawa tynkarska cementowo-wapienną. Do malowania zastosować farbę silikonową (np. Ceresit CT 48), która jest wysoce paroprzepuszczalna.

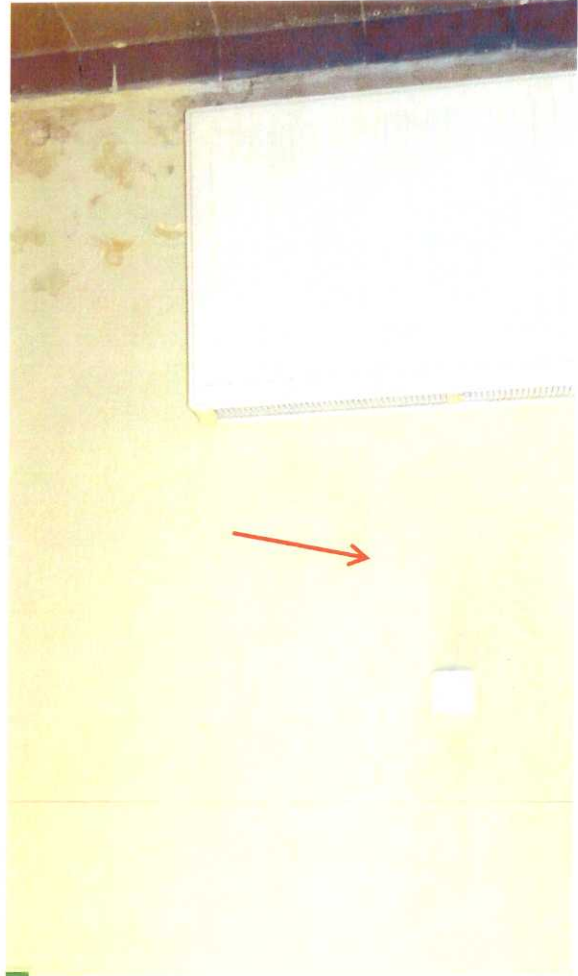
Fot. 6. Zarysowania schodkowe w ścianie piwnic

3. Schodkowe rysy w ścianie klatki schodowej piwnic (fot. 6) powstały w wyniku nierównomiernego osiadczenia ściany budynku.
4. Schodkowe rysy w ścianie klatki schodowej II piętra (fot. 7) powstały w wyniku odkształcenia termicznego płyty stropodachu. Płyta rozszerzając się w wyniku nagrzania słonecznym „pociągnęła” górną część ściany.

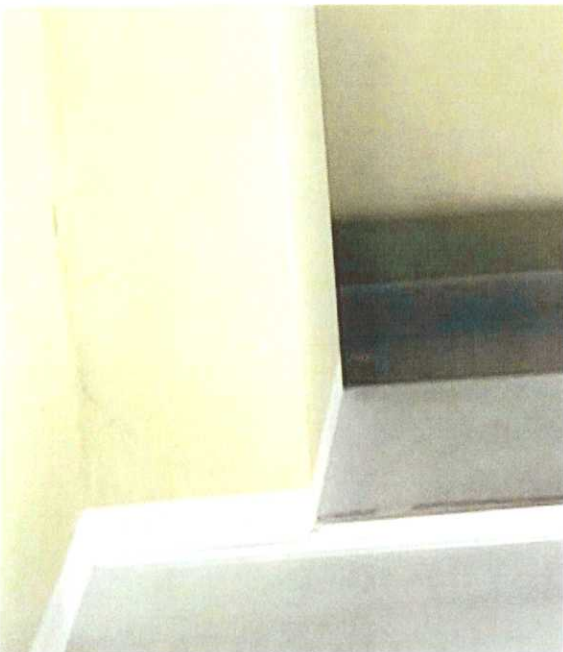
Fot. 5. Pęknięcie na styku filara prawego i ściany oraz krawędzi nadproża na 2 piętrze budynku

2. Przyczyną zarysowań na styku ścian klatki schodowej i ścian budynku (fot. 5) jest zamaskowanie zaprawą szczeliny dylatacyjnej, która zawsze powstaje na styku istniejącej i dobudowanej części budynku. Szczeliny tej nie da się skutecznie zamaskować przez wypełnienie zaprawą i pokrycie gładzią. Lokalizację zarysowań na styku dobudowanej klatki schodowej pokazano na rysunku 1 w załączniku I.

Na styku „starego” budynku i nowej klatki schodowej powinna znajdować się szczelina dylatacyjna. Została ona zamaskowana zaprawą tynkarską i pęka w sposób przypadkowy.

1. Skuć spękane i odspojone tynki przy dylatacjach.

2. Pogłębić szczelinę dylatacyjną do ok. 10cm.

3. Uzupełnić tynki pozostawiając otwartą szczelinę dylatacyjną.

4. Do ścian klatki schodowej i stropów przykleić listwy elewacyjne ze styropianu 2x12,5cm (lub podobne) wzmocnione wyprawą klejową i siatką z włókna szklanego.

Nie należy przyklejać wąskiej krawędzi listwy do ścian budynku.

5. Całość pomalować.

Podłogi przeciąć wzdłuż dylatacji tak, aby szczelina miała minimum 1cm szerokości. Szczeliny wypełnić sznurem i kitem dylatacyjnym np. weber.tec PU K 25.
