# PROGRAM PRAC KONSERWATORKICH

## ELEWACJI BUDYNKU

I LICEUM OGÓLNOKSZTAŁCĄCEGO IM. KRÓLA WŁADYSŁAWA  
JAGIEŁŁY W DĘBICY

Opracował: Konserwator Dziej Sztuki mgr Tomasz Głowacz

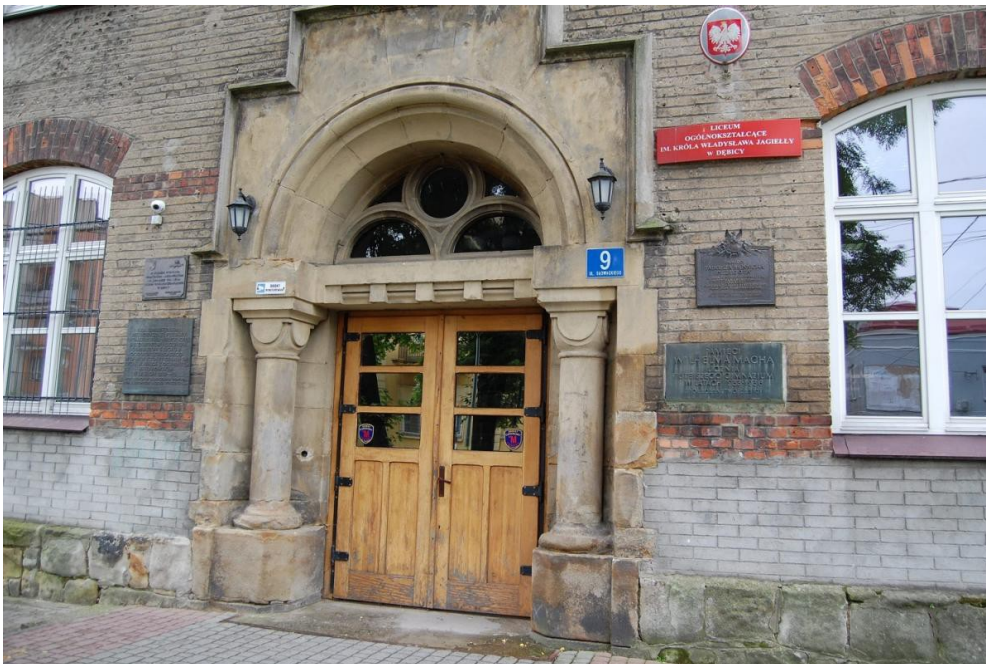
Fotografia archiwalna obrazuje stan zachowania kamiennego portalu przed jego pomalowaniem.

1. Oczyszczenie powierzchni kamienia z powłok malarskich, nawarstwień i zabrudzeń za pomocą dobranych metod hydrodynamicznych lub strumieniowo-ściernych. Zachować szczególną uwagę w partiach gdzie detal kamieniarski jest osłabiony i narażony na wypłukanie spoiwa bądź dezintegrację.

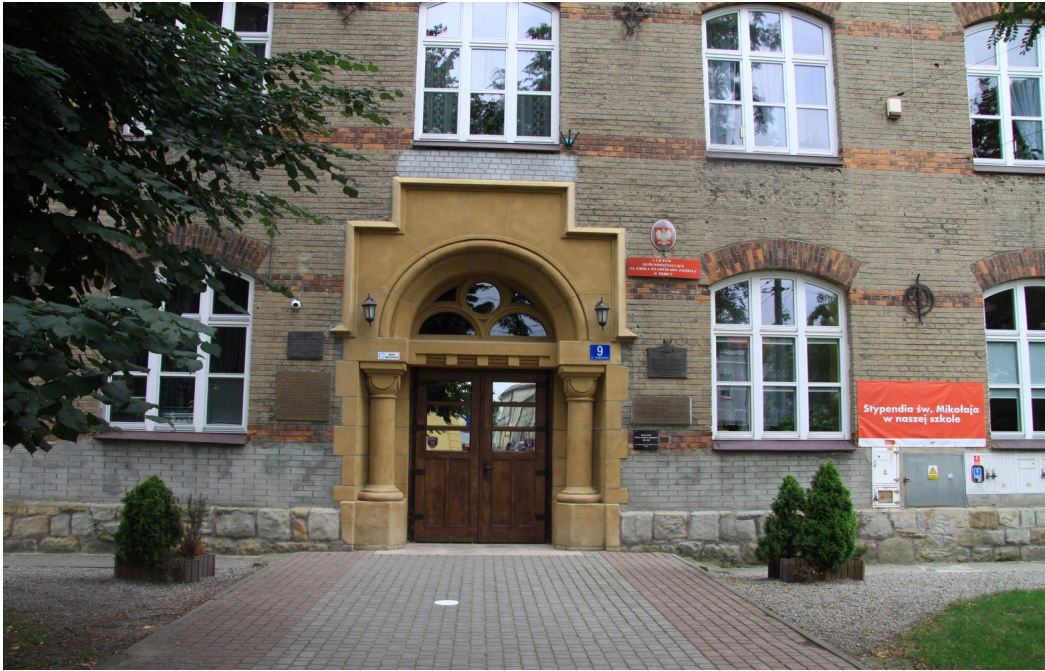
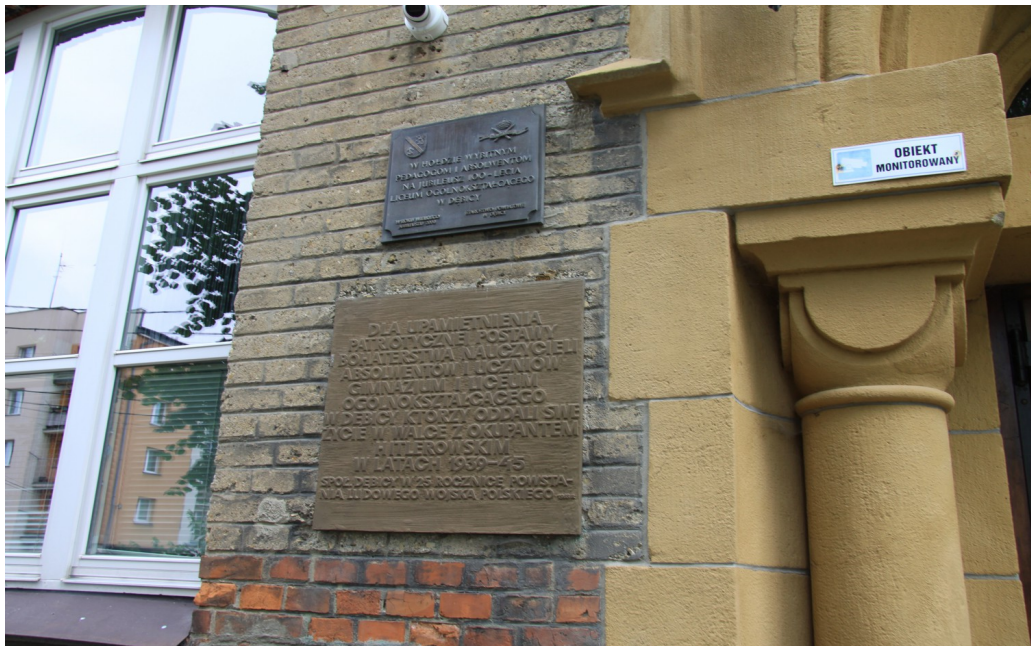
**Fot. Nr 1 i 2. Elewacja frontowa budynku I Liceum Ogólnokształcącego w Dębicy. Stan przed konserwacją.**

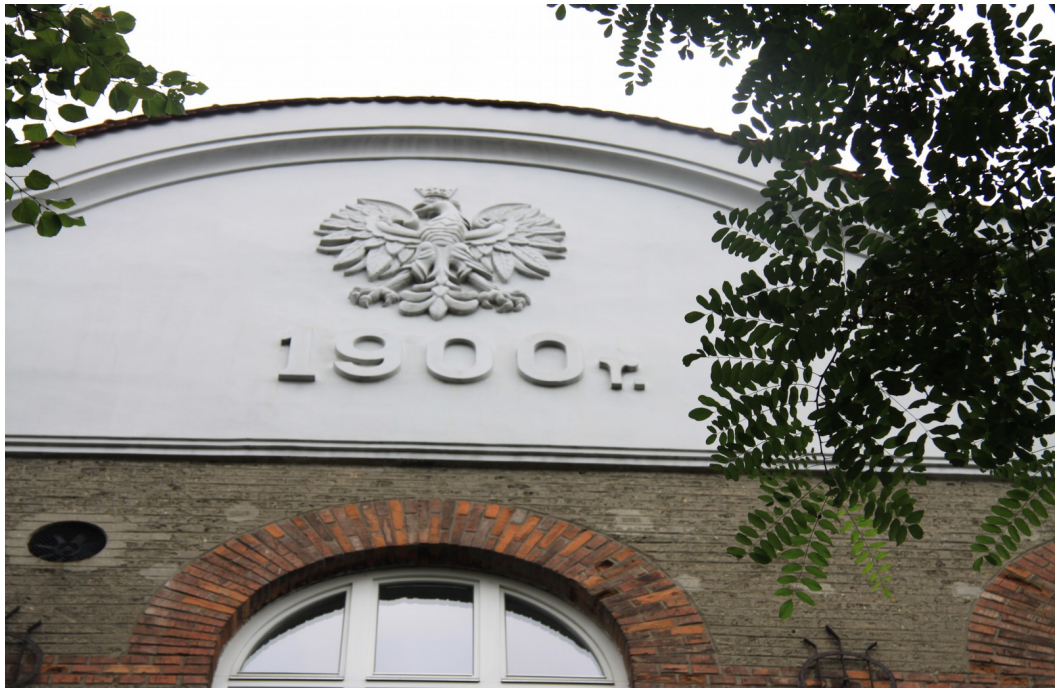
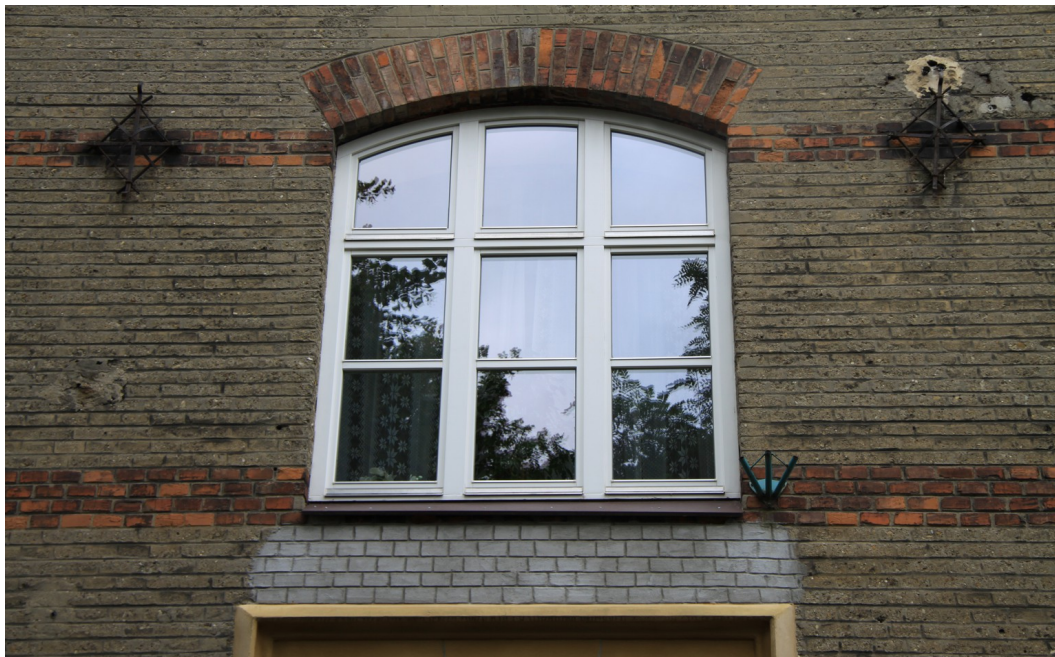
**Fot. Nr 3 i 4. Elewacja frontowa budynku I Liceum Ogólnokształcącego w Dębicy. Stan przed konserwacją.**

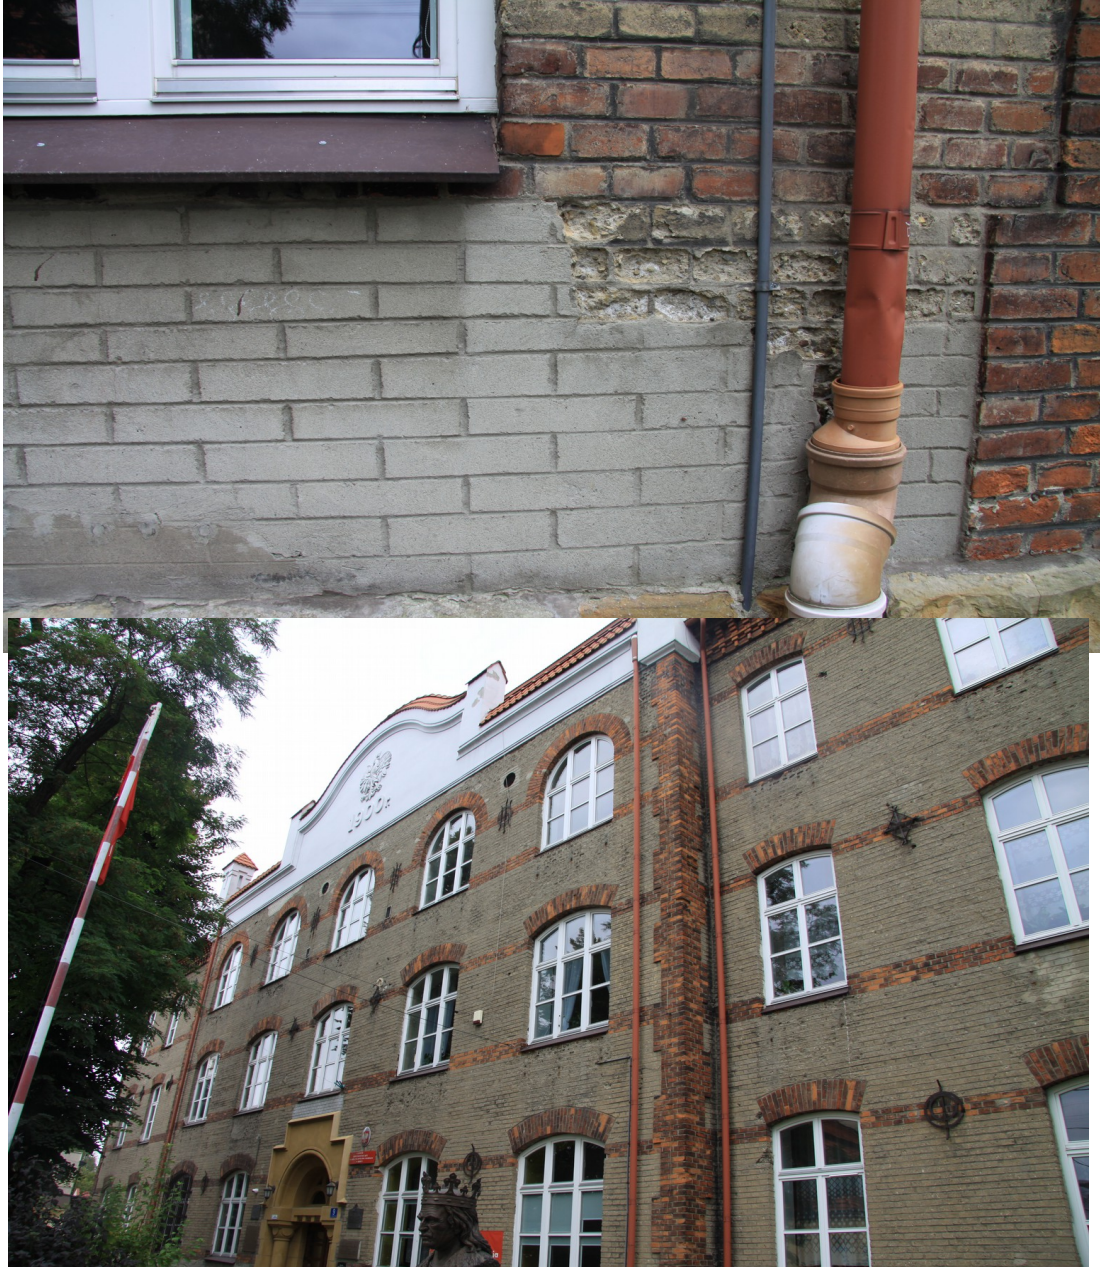
**Fot. Nr 5 i 6. Elewacja frontowa budynku I Liceum Ogólnokształcącego w Dębicy. Stan przed konserwacją.**

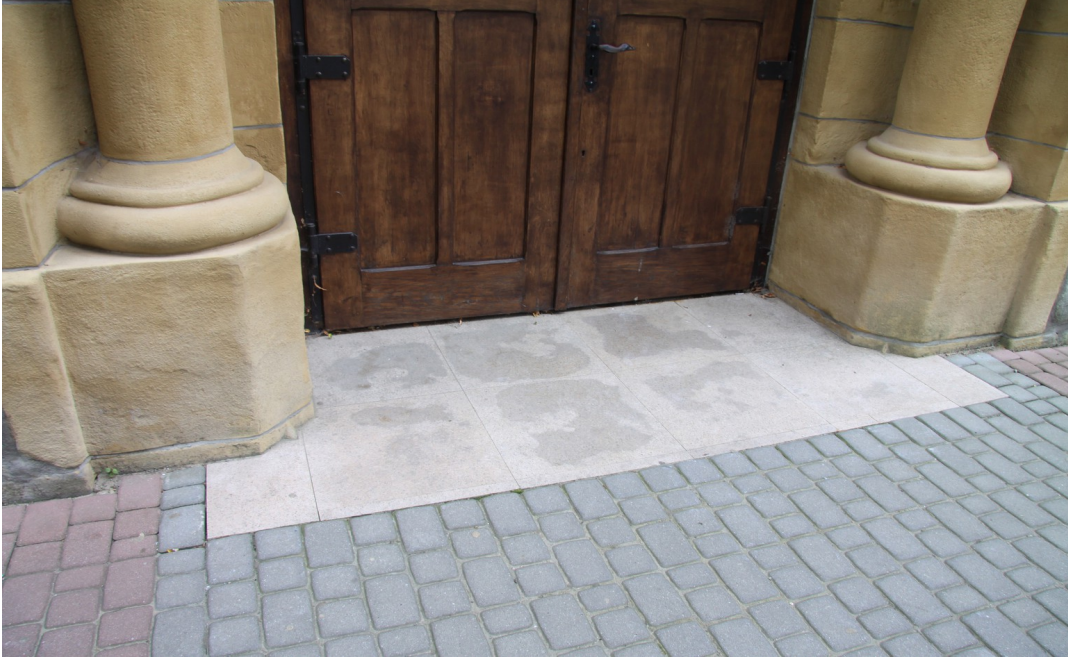
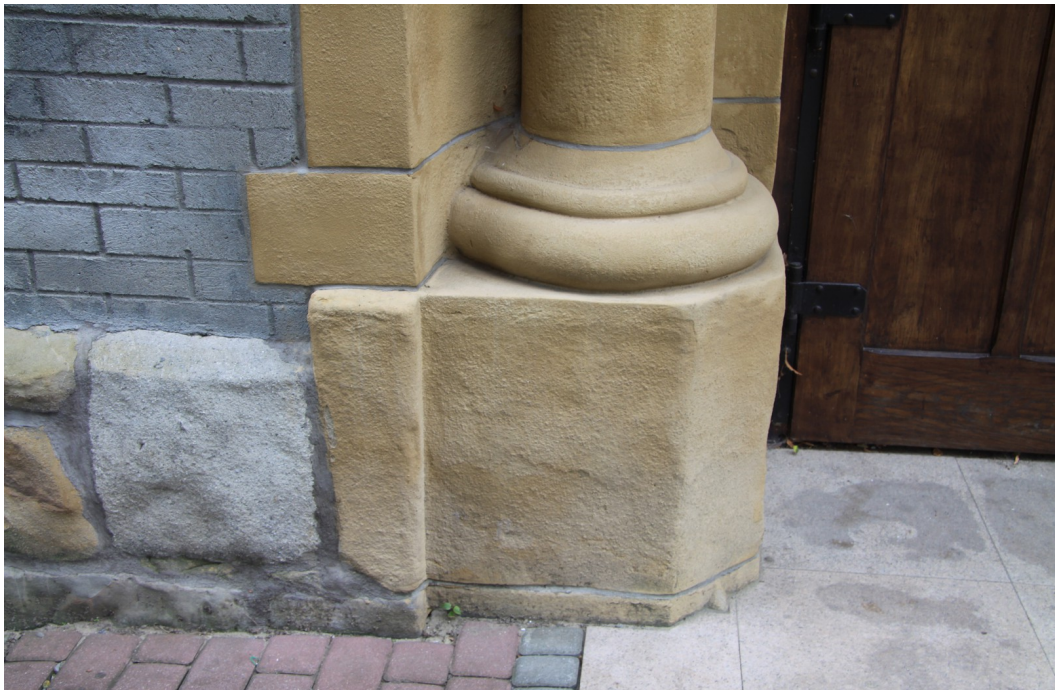
**Fot. Nr 7 i 8. Elewacja frontowa budynku I Liceum Ogólnokształcącego w Dębicy. Stan przed konserwacją.**

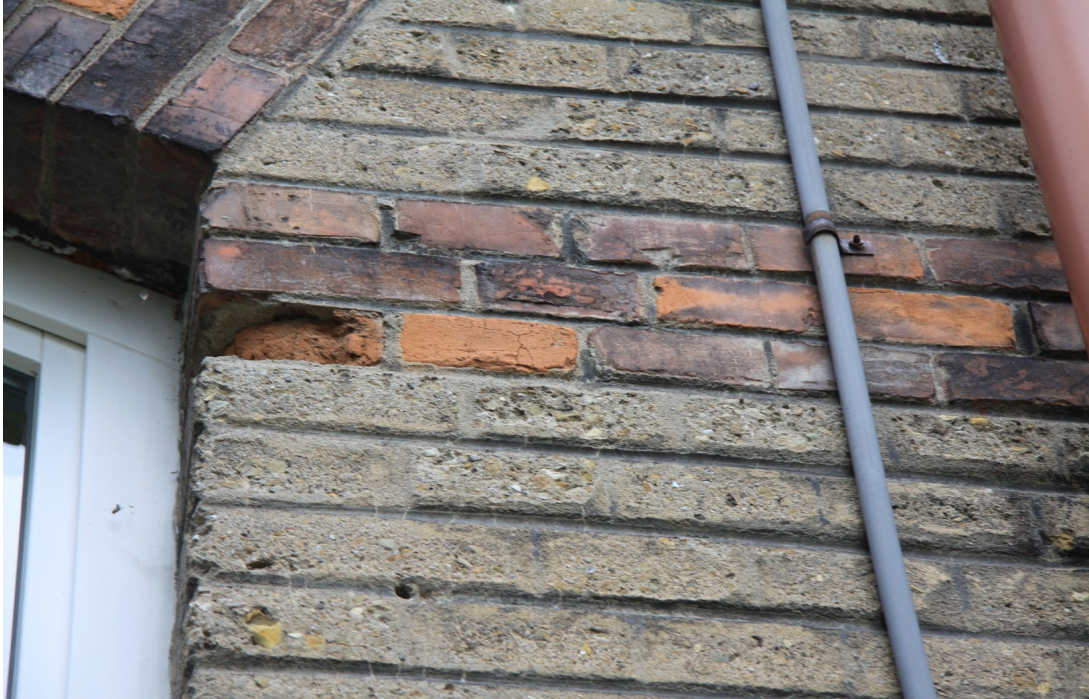
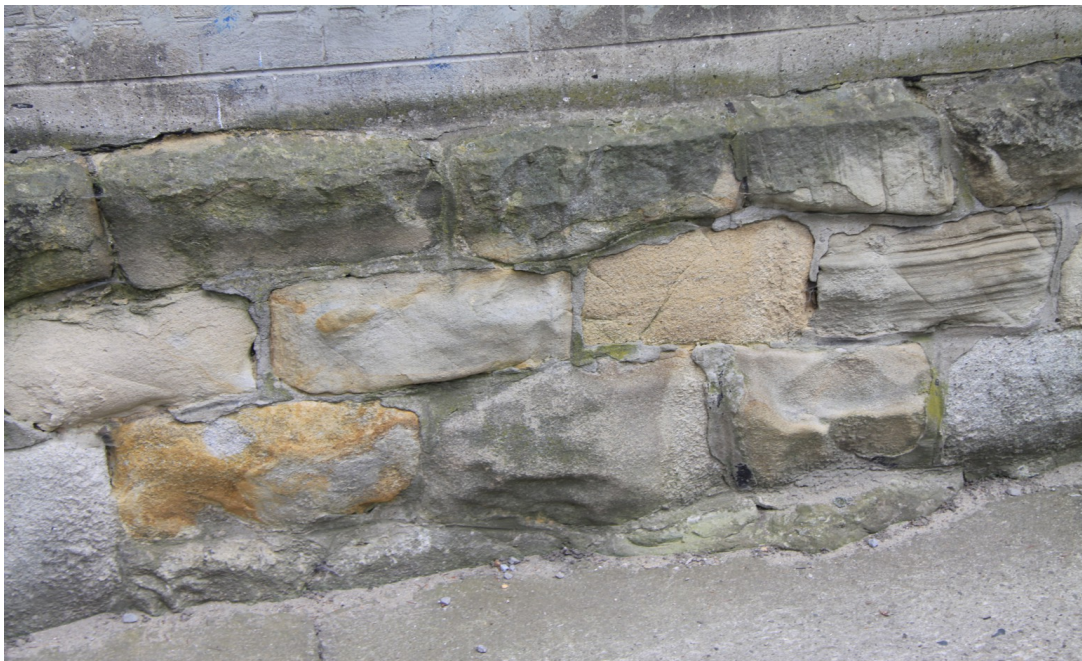
**Fot. Nr 9 i 10. Elewacja frontowa budynku I Liceum Ogólnokształcącego w Dębicy. Stan przed konserwacją.**

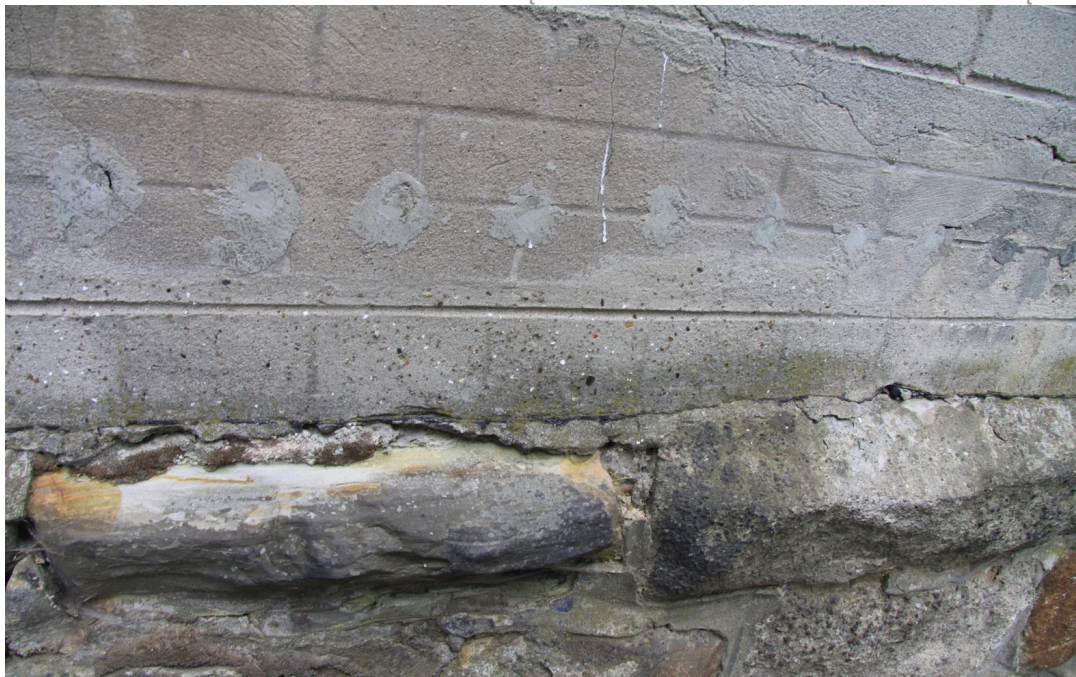
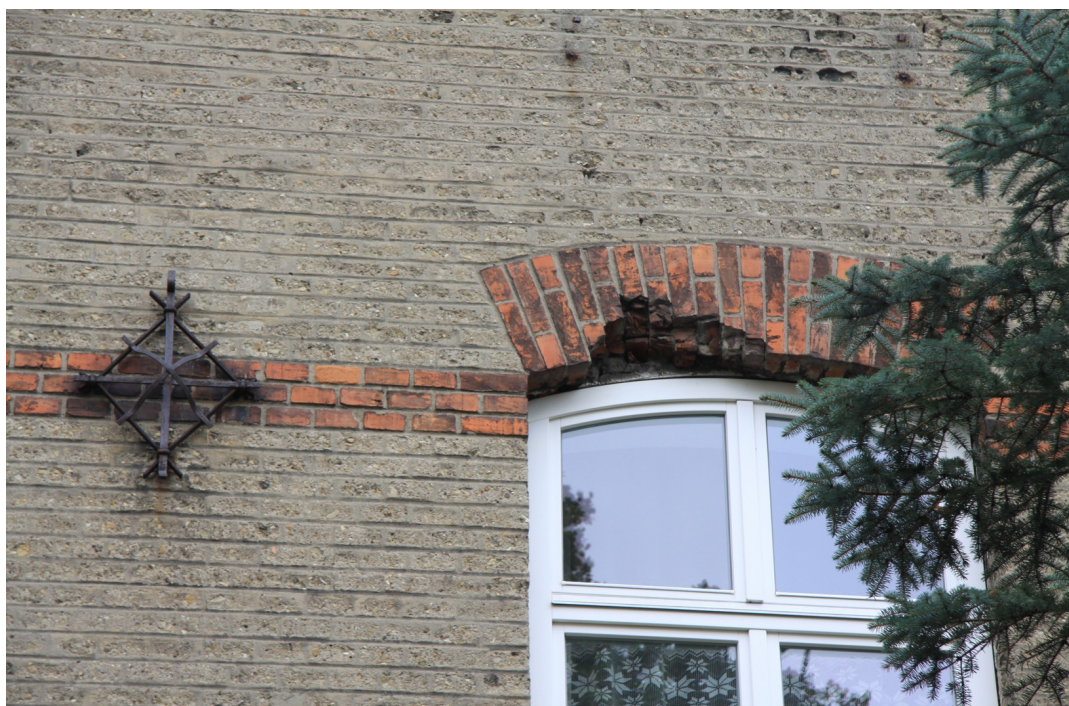
**Fot. Nr 11 i 12. Elewacja frontowa budynku I Liceum Ogólnokształcącego w Dębicy. Stan przed konserwacją.**

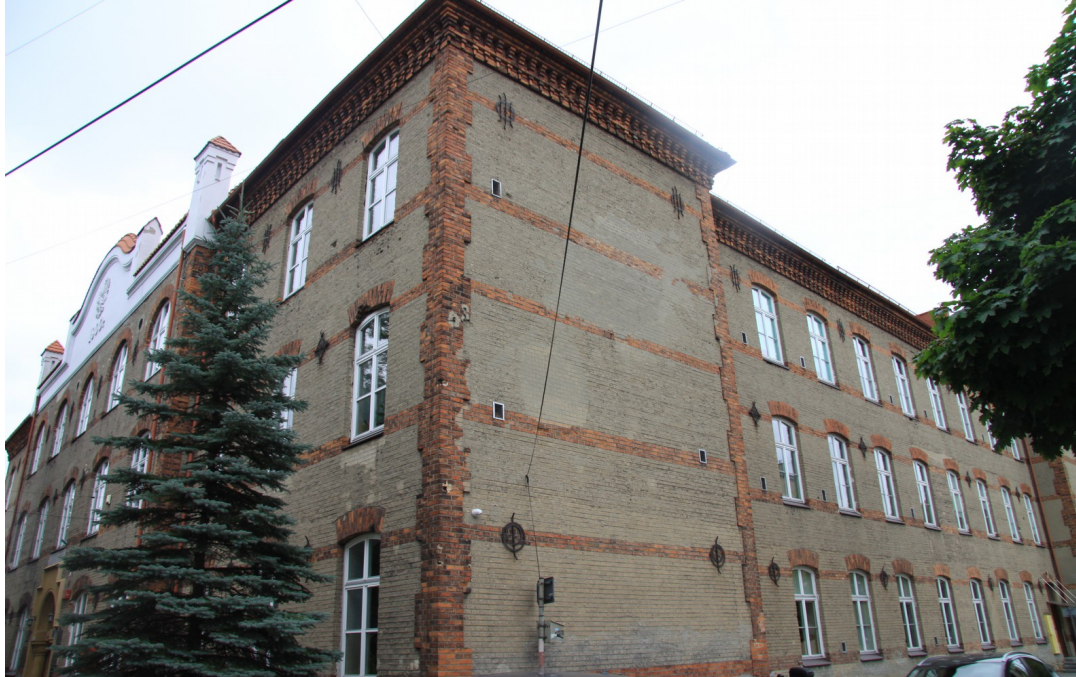
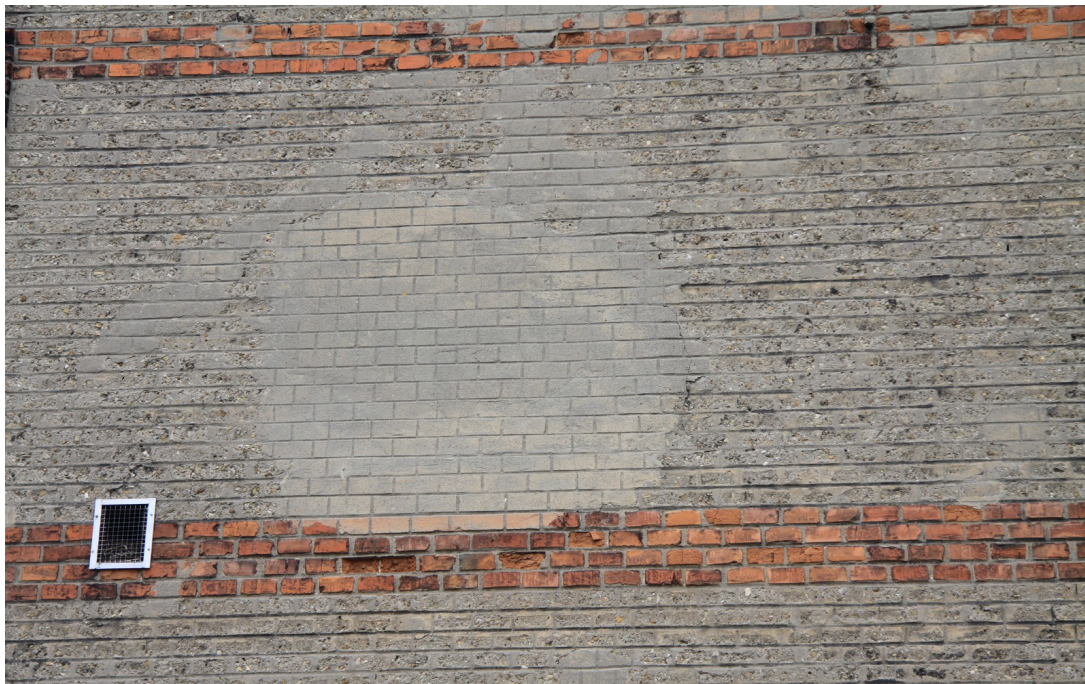
**Fot. Nr 13 i 14. Elewacja południowo-wschodnia budynku I Liceum Ogólnokształcącego w Dębicy. Stan przed konserwacją.**

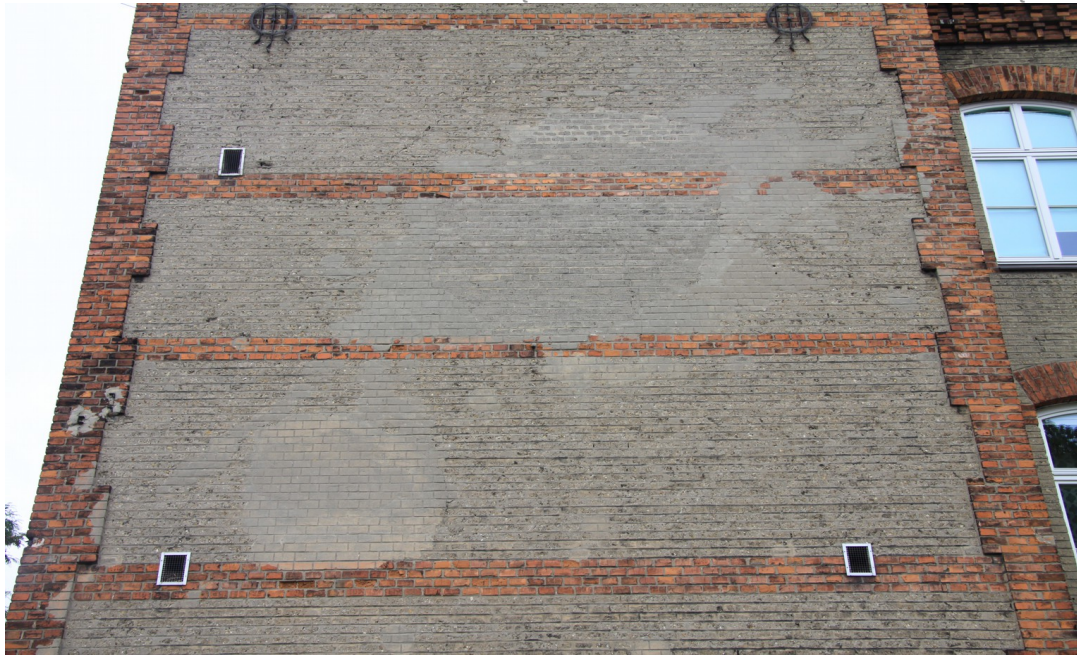
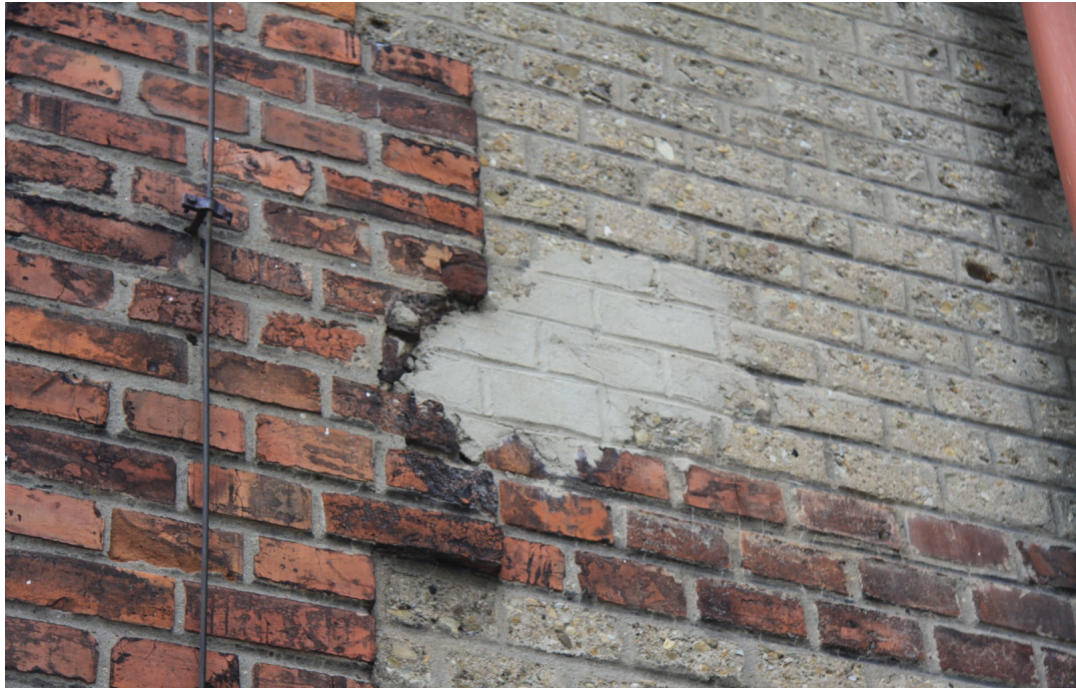
**Fot. Nr 15 i 16. Elewacja południowo-wschodnia budynku I Liceum Ogólnokształcącego w Dębicy. Stan przed konserwacją.**

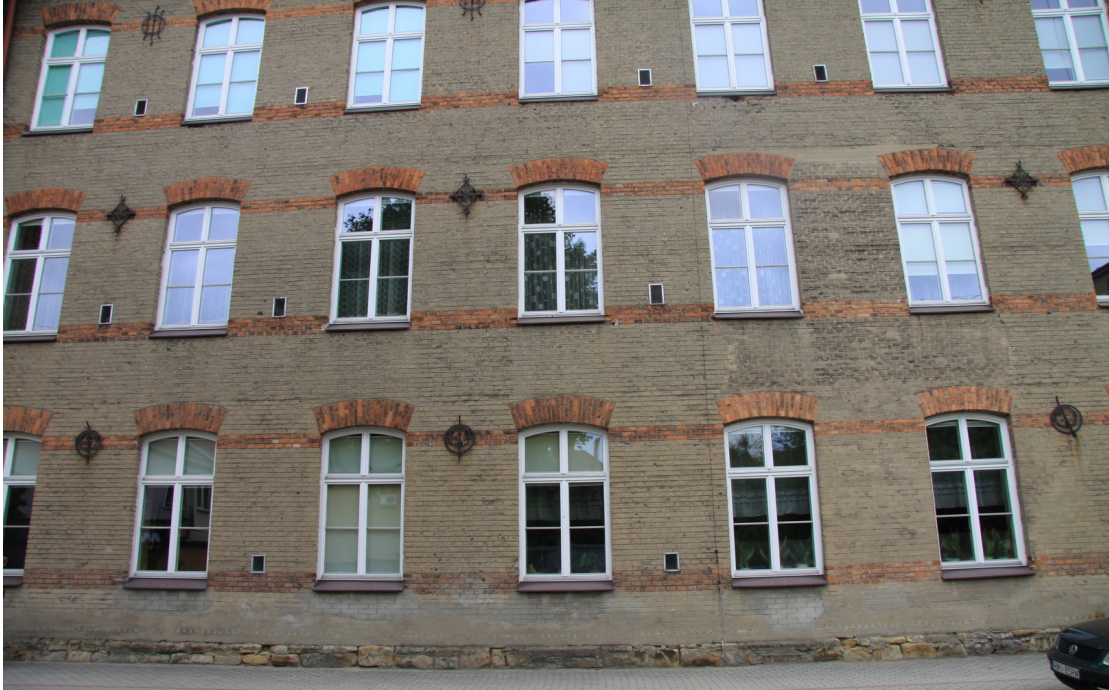
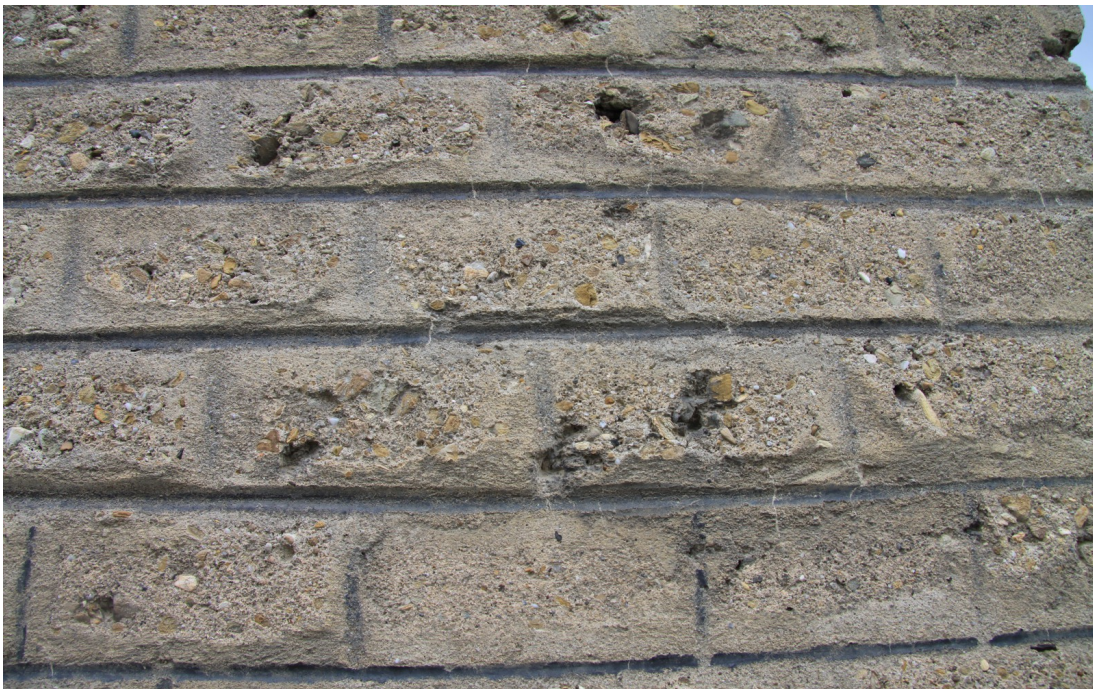
**Fot. Nr 17 i 18. Elewacja południowo-wschodnia budynku I Liceum Ogólnokształcącego w Dębicy. Stan przed konserwacją.**

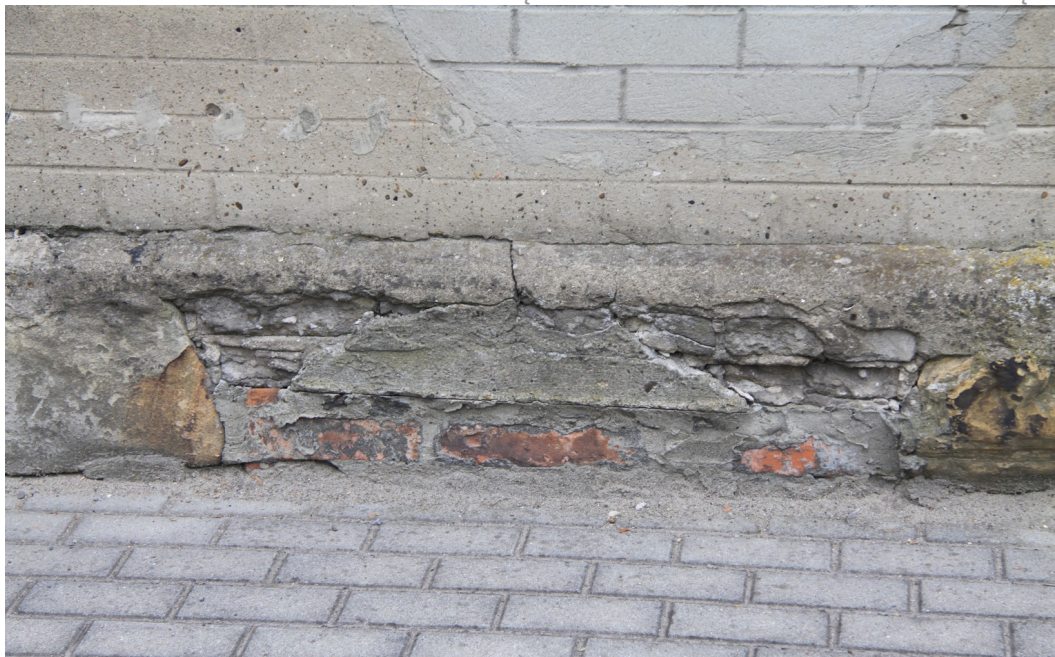
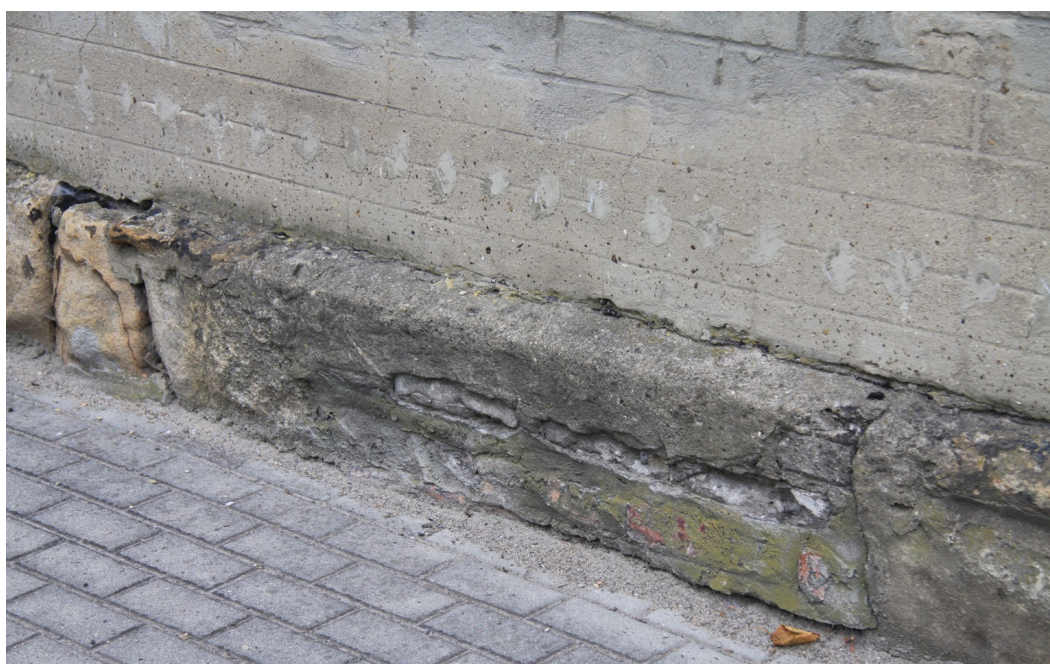
**Fot. Nr 19 i 20. Elewacja południowo-wschodnia budynku I Liceum Ogólnokształcącego w Dębicy. Stan przed konserwacją.**

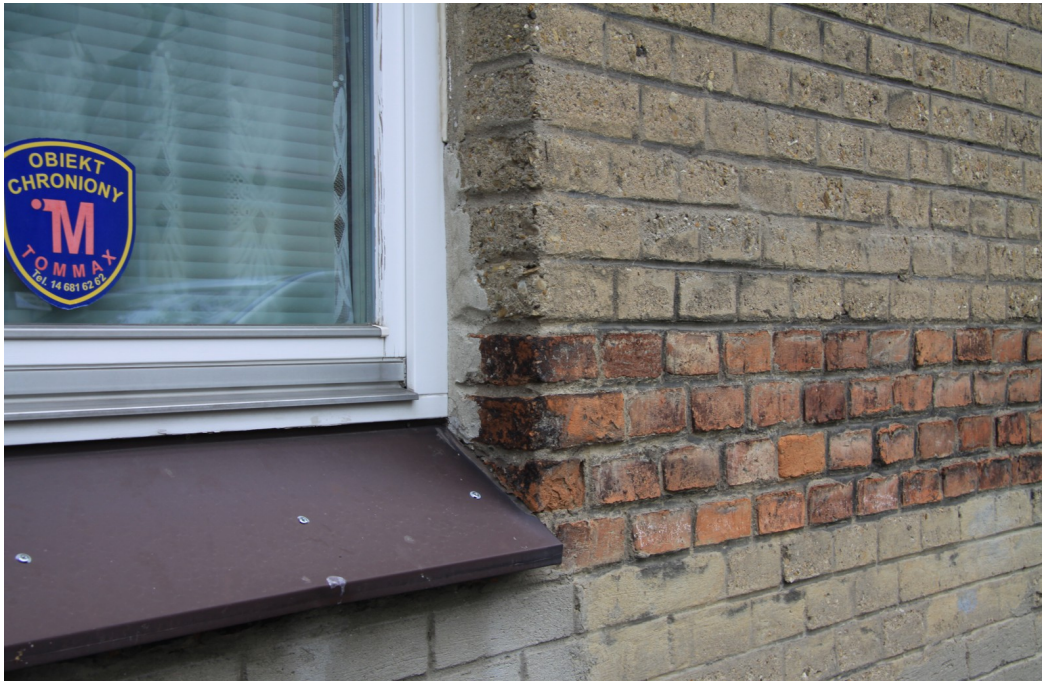
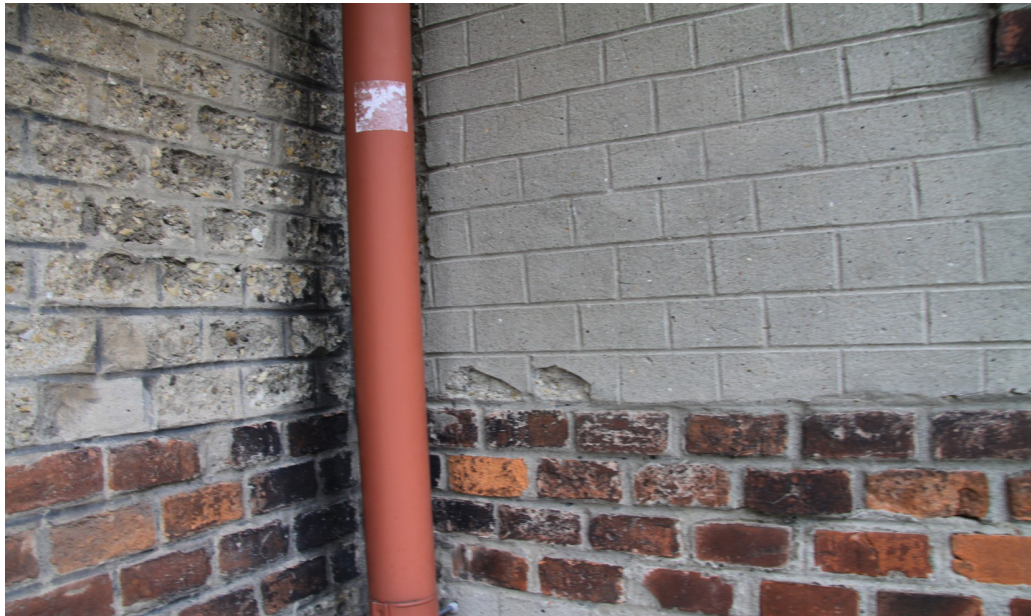
**Fot. Nr 21 i 22. Elewacja południowo-wschodnia budynku I Liceum Ogólnokształcącego w Dębicy. Stan przed konserwacją.**

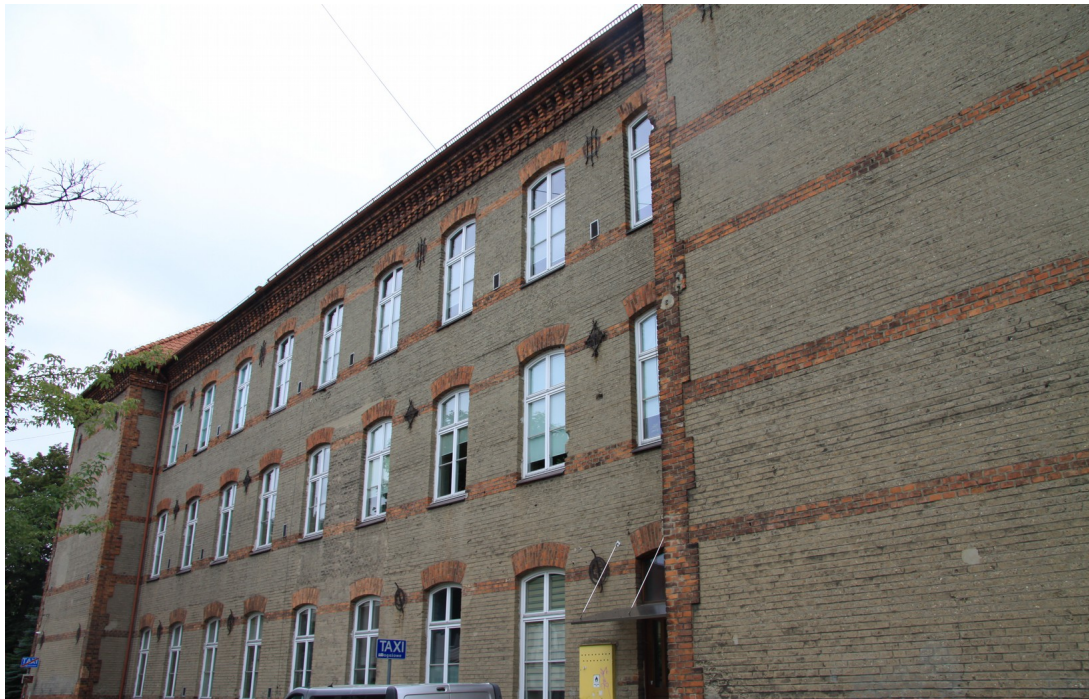
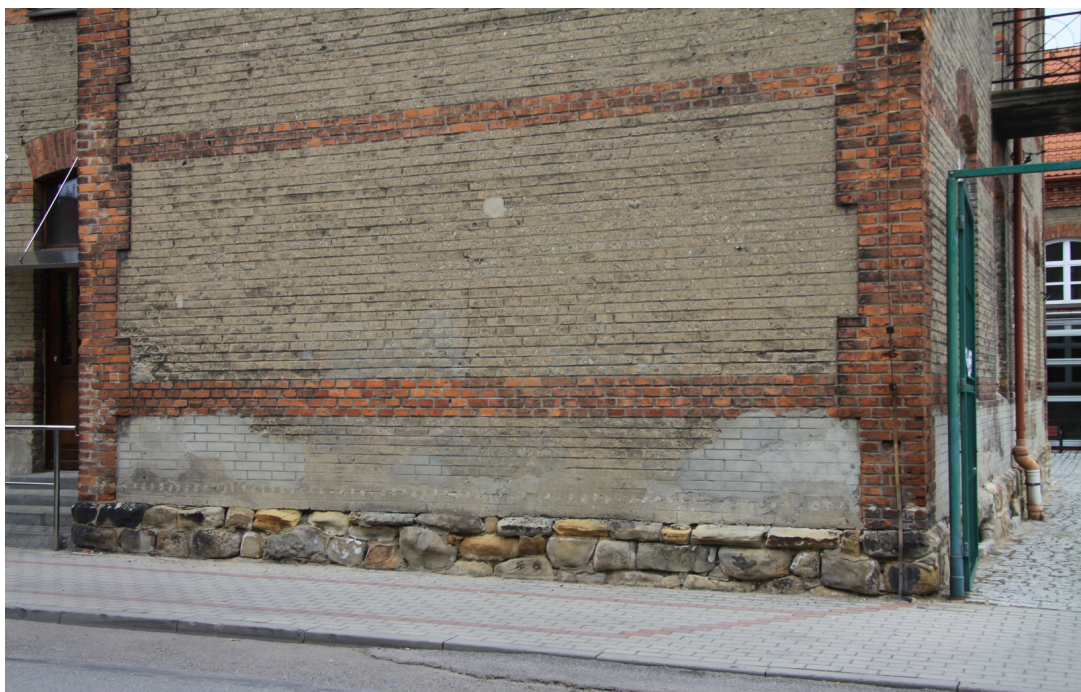
**Fot. Nr 23 i 24. Elewacja południowo-wschodnia budynku I Liceum Ogólnokształcącego w Dębicy. Stan przed konserwacją.**

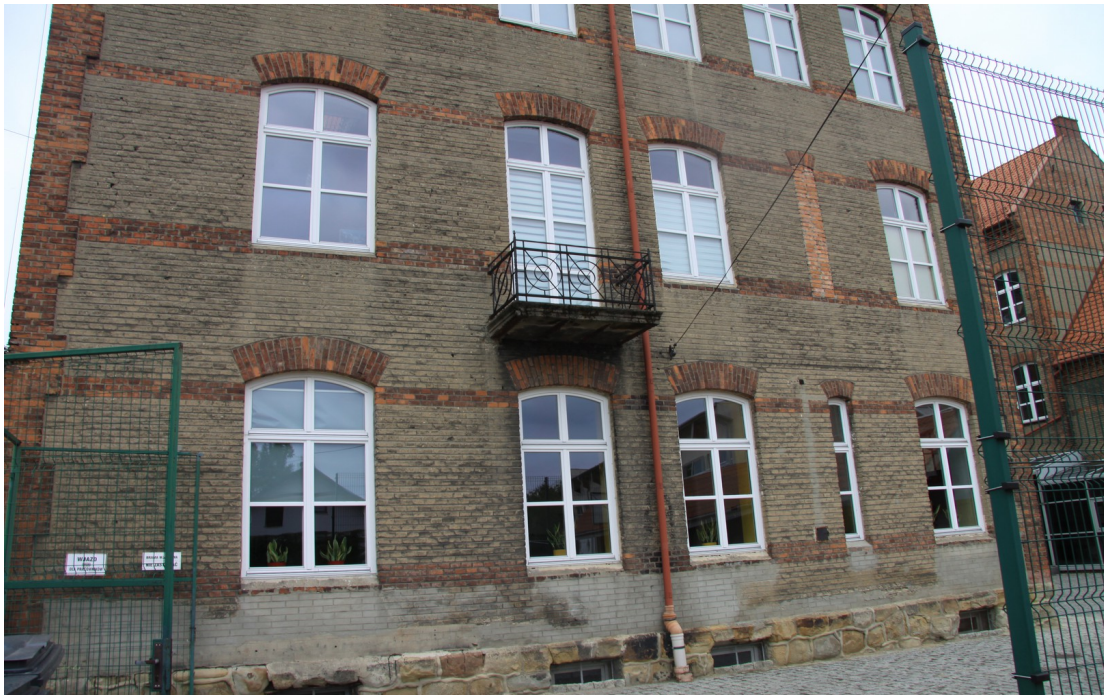
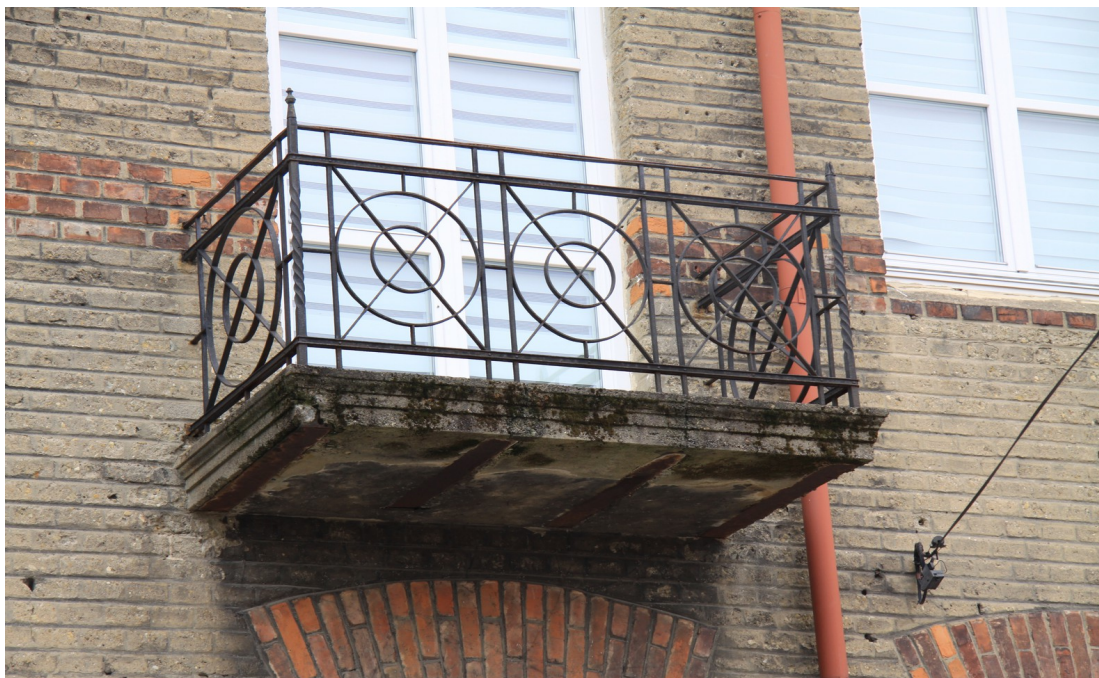
**Fot. Nr 25 i 26. Elewacja wschodnia budynku I Liceum Ogólnokształcącego w Dębicy. Stan przed konserwacją.**

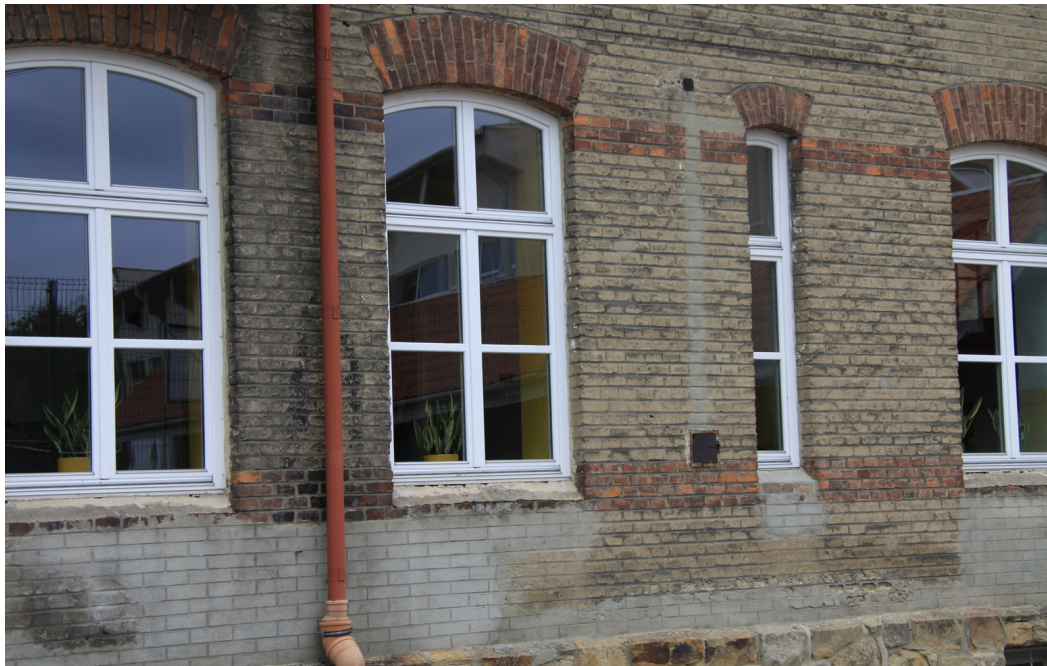
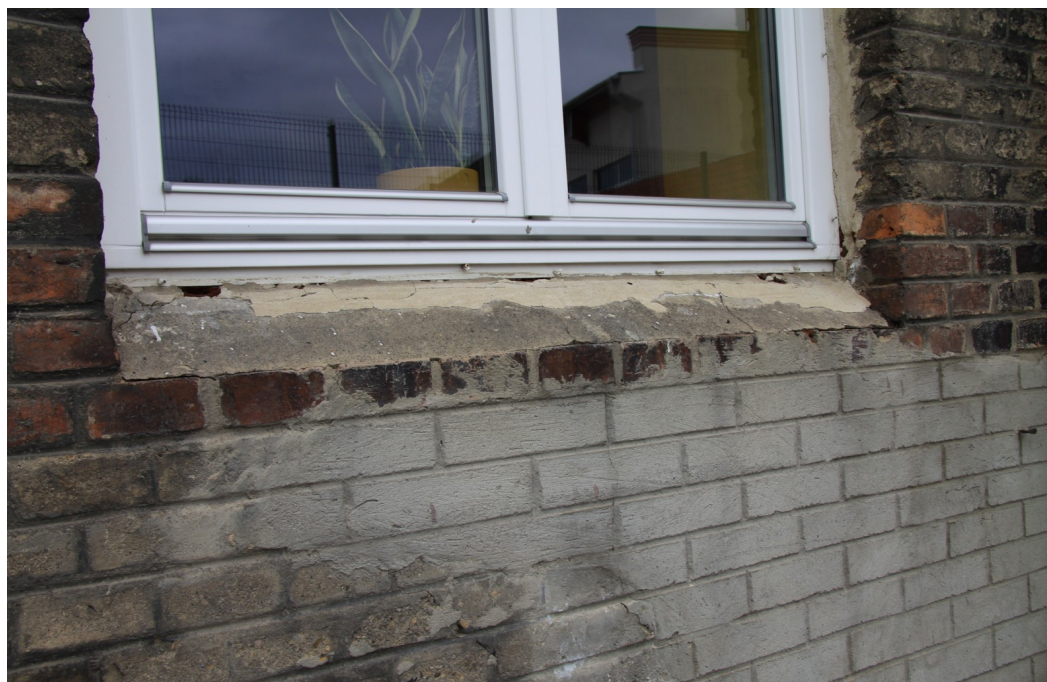
**Fot. Nr 27 i 28. Elewacja wschodnia budynku I Liceum Ogólnokształcącego w Dębicy. Stan przed konserwacją.**

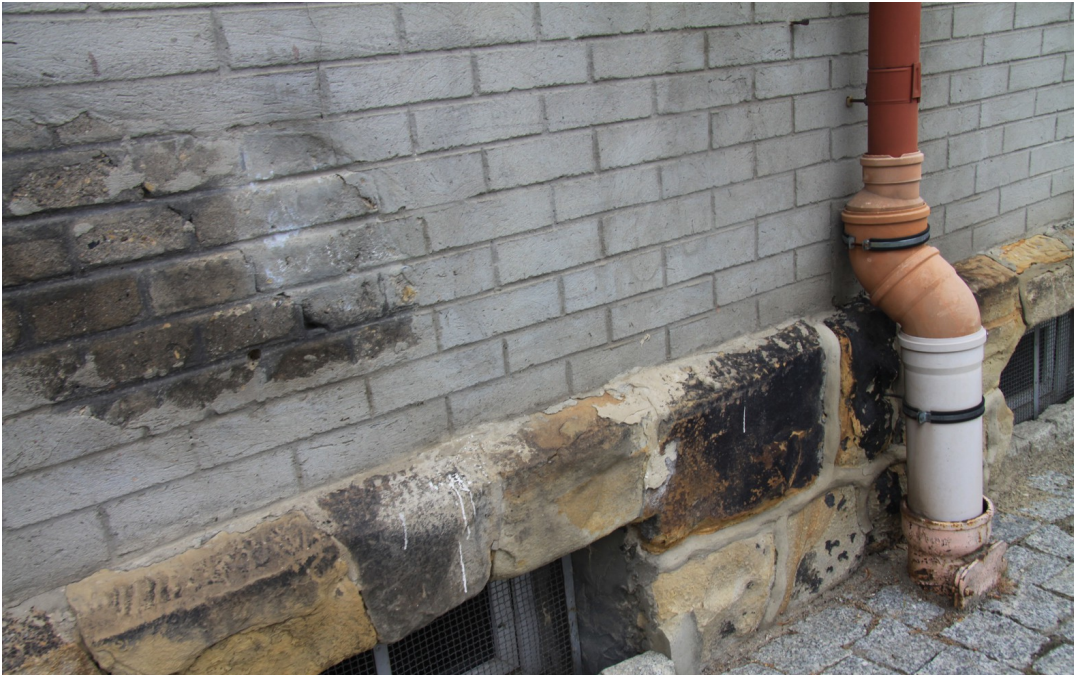
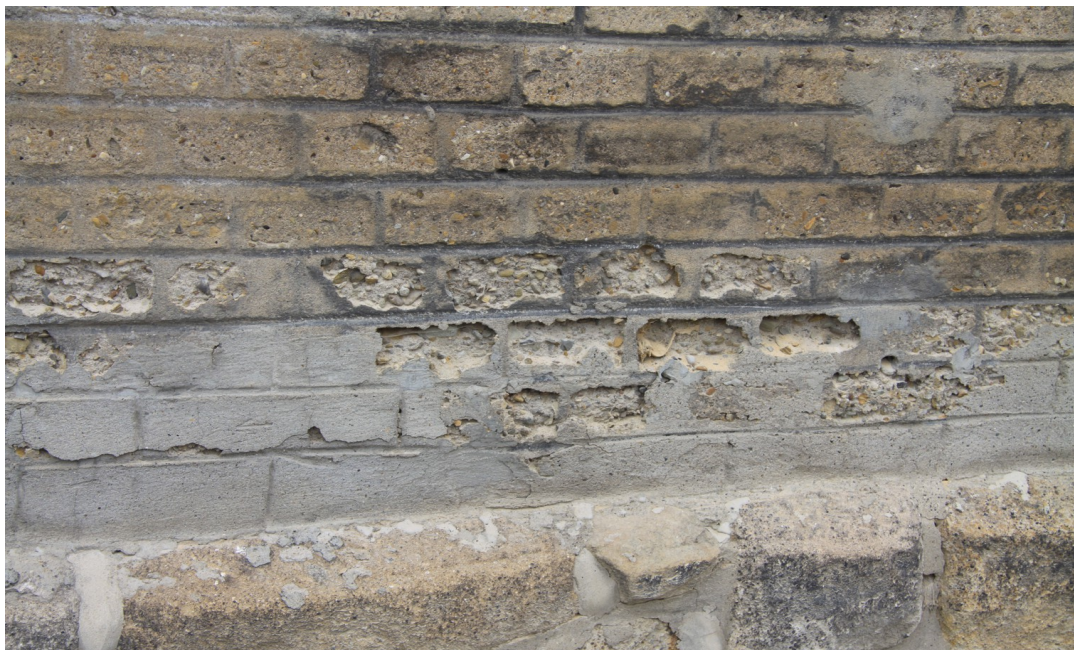
**Fot. Nr 29 i 30. Elewacja wschodnia budynku I Liceum Ogólnokształcącego w Dębicy. Stan przed konserwacją.**
