# PROGRAM PRAC KONSERWATORKICH

## ELEWACJI BUDYNKU

I LICEUM OGÓLNOKSZTAŁCĄCEGO IM. KRÓLA WŁADYSŁAWA  
JAGIEŁŁY W DĘBICY

Opracował: Konserwator Dziej Sztuki mgr Tomasz Głowacz

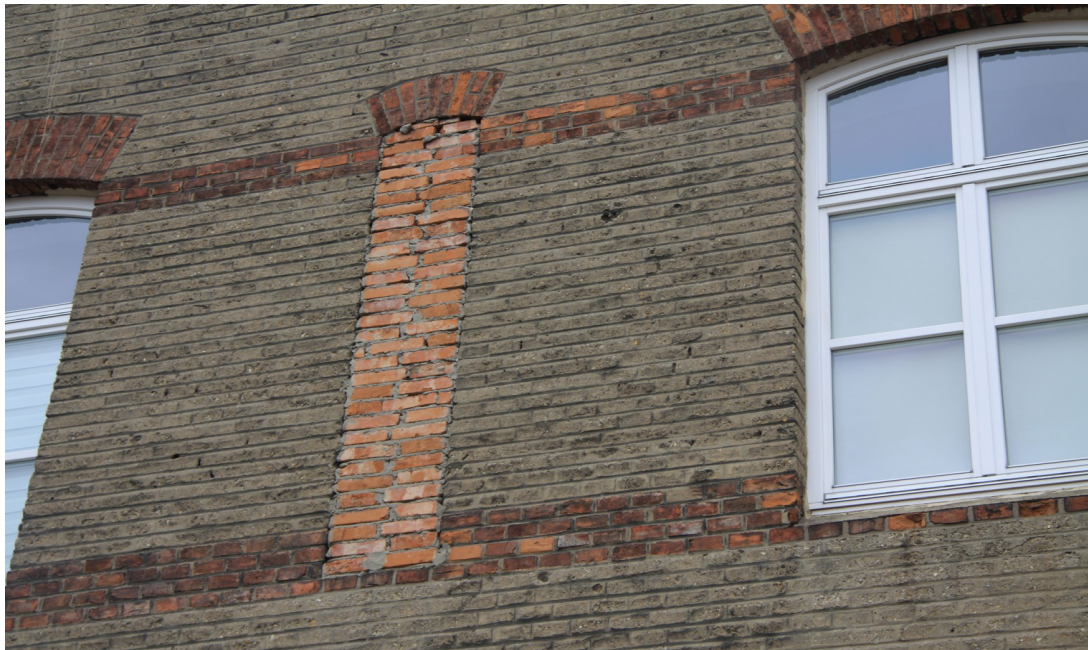
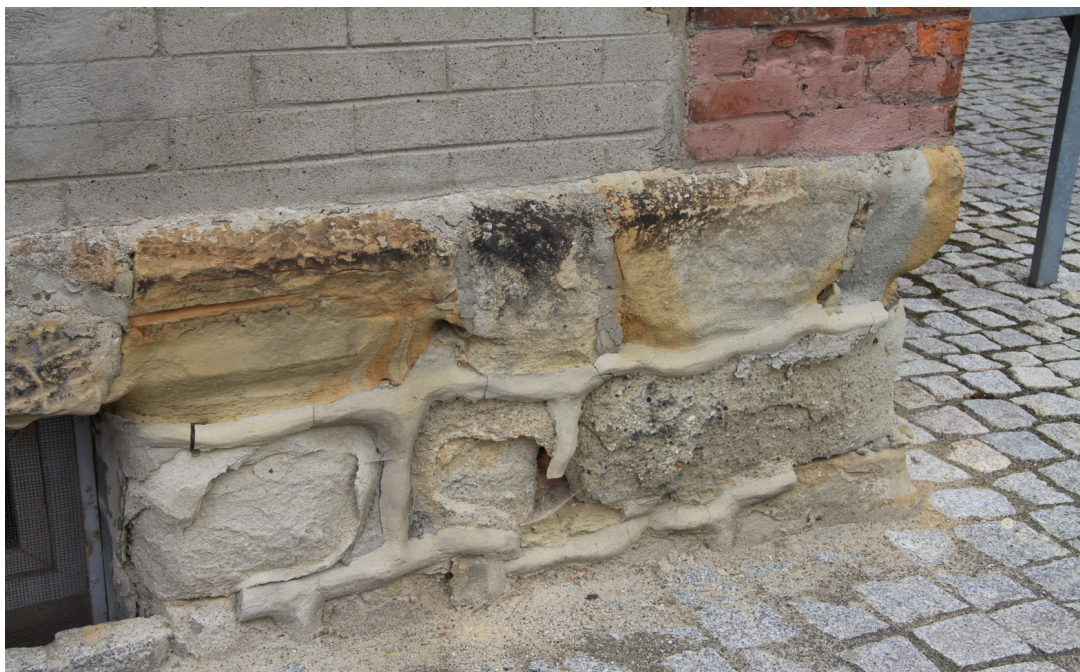
**Fot. Nr 31 i 32. Elewacja wschodnia budynku I Liceum Ogólnokształcącego w Dębicy. Stan przed konserwacją.**

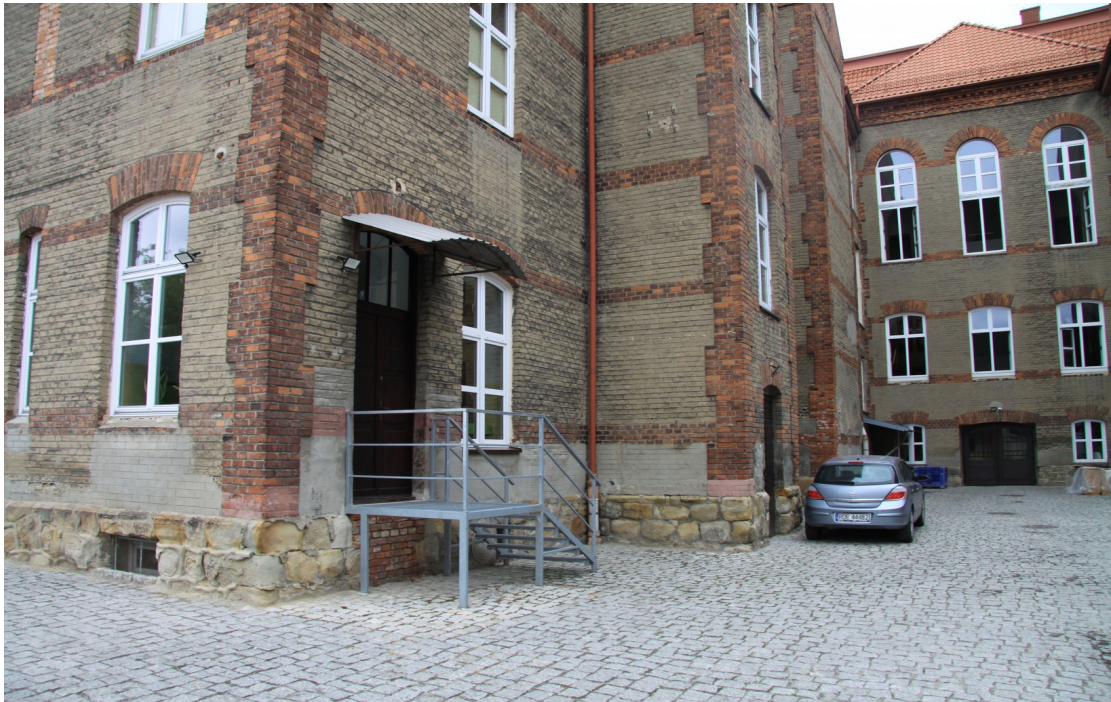
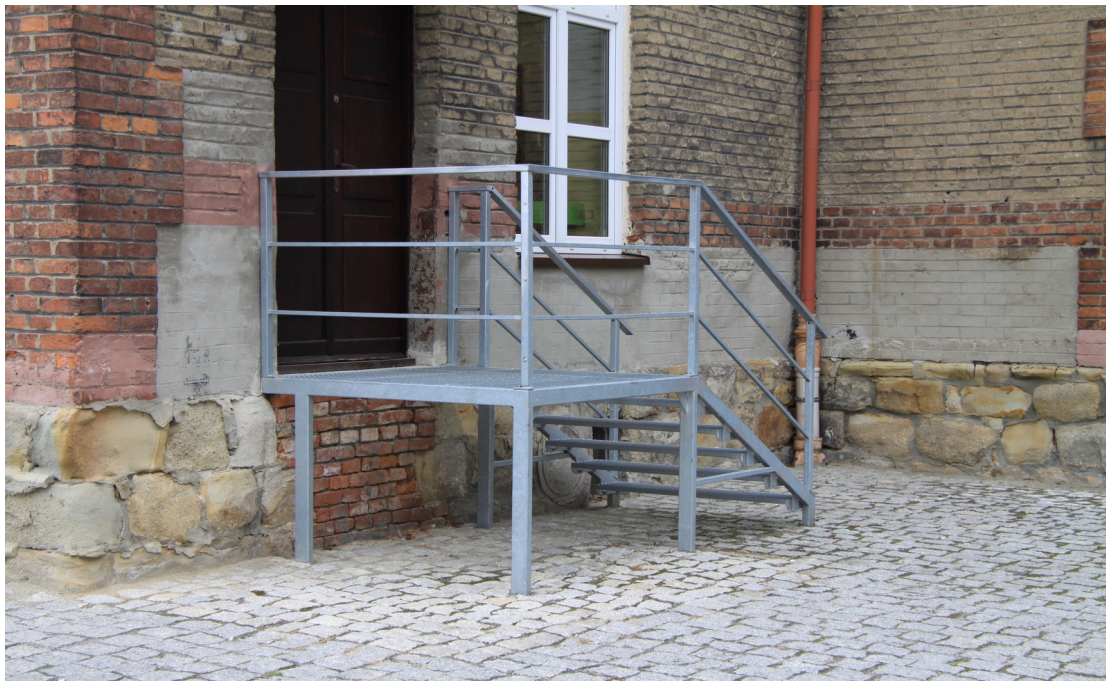
**Fot. Nr 33 i 34. Elewacja wschodnia budynku I Liceum Ogólnokształcącego w Dębicy. Stan przed konserwacją.**

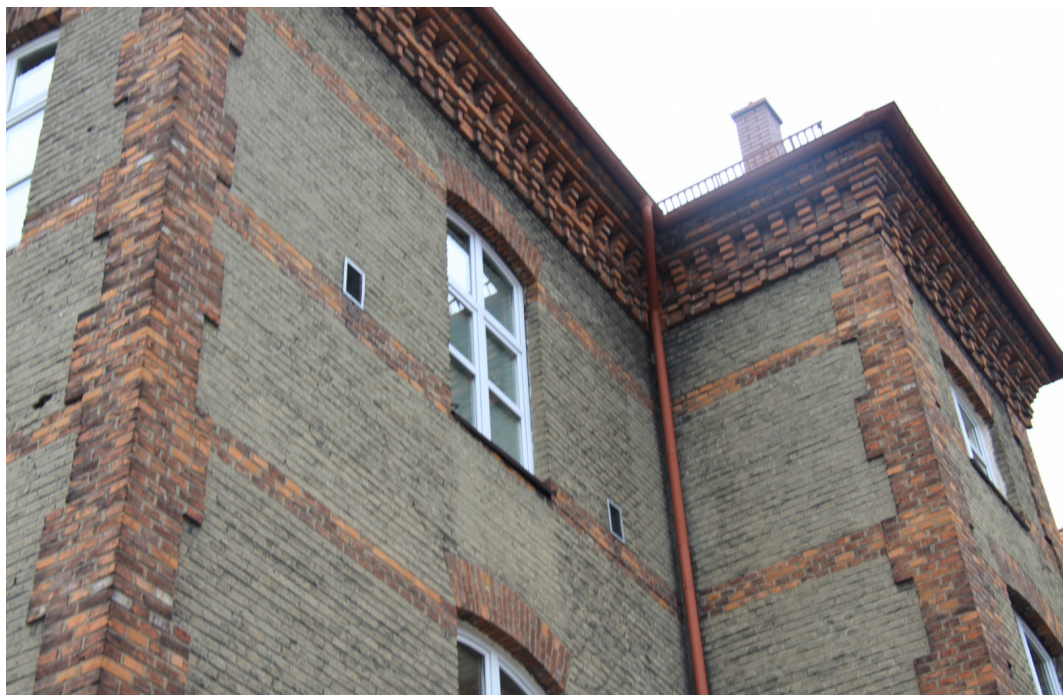
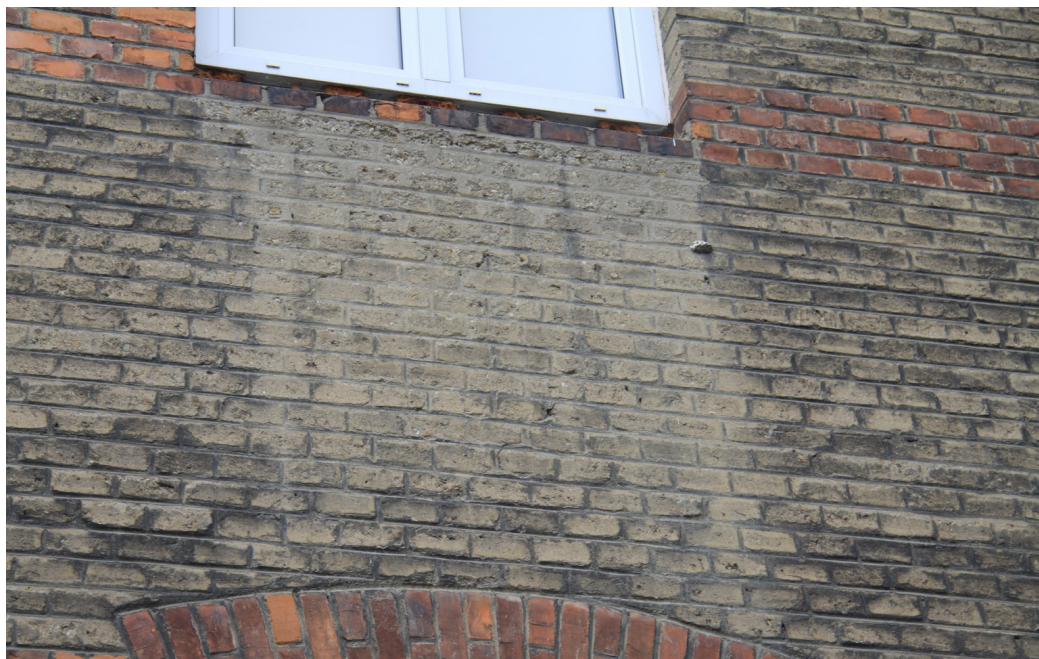
**Fot. Nr 35 i 36. Elewacja wschodnia budynku I Liceum Ogólnokształcącego w Dębicy. Stan przed konserwacją.**

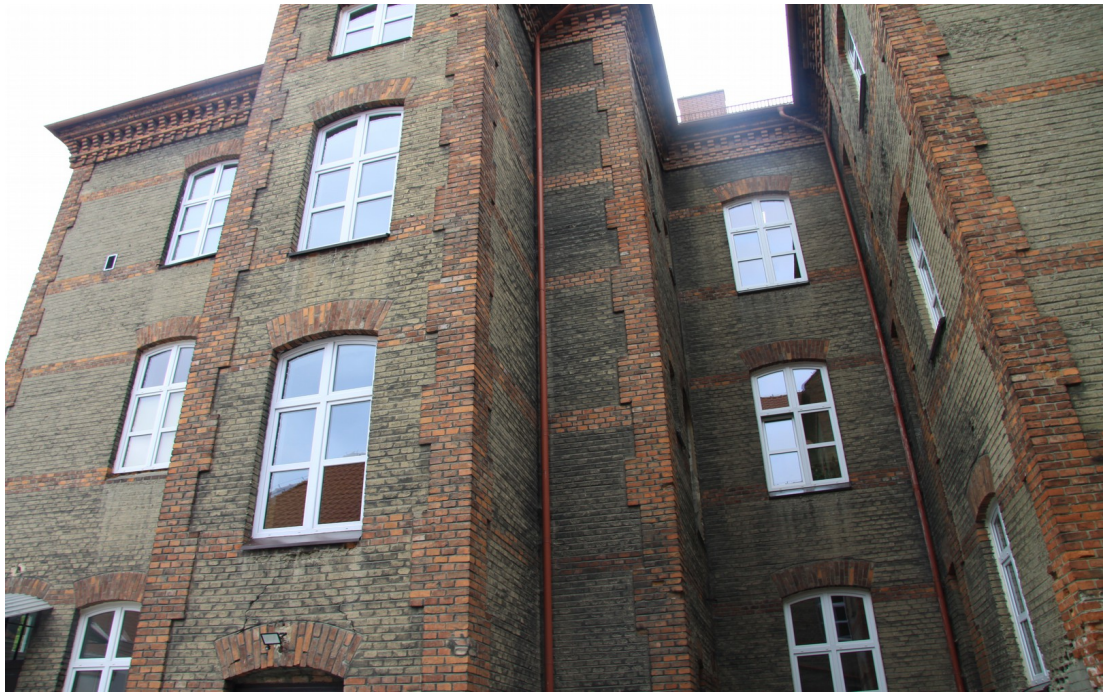
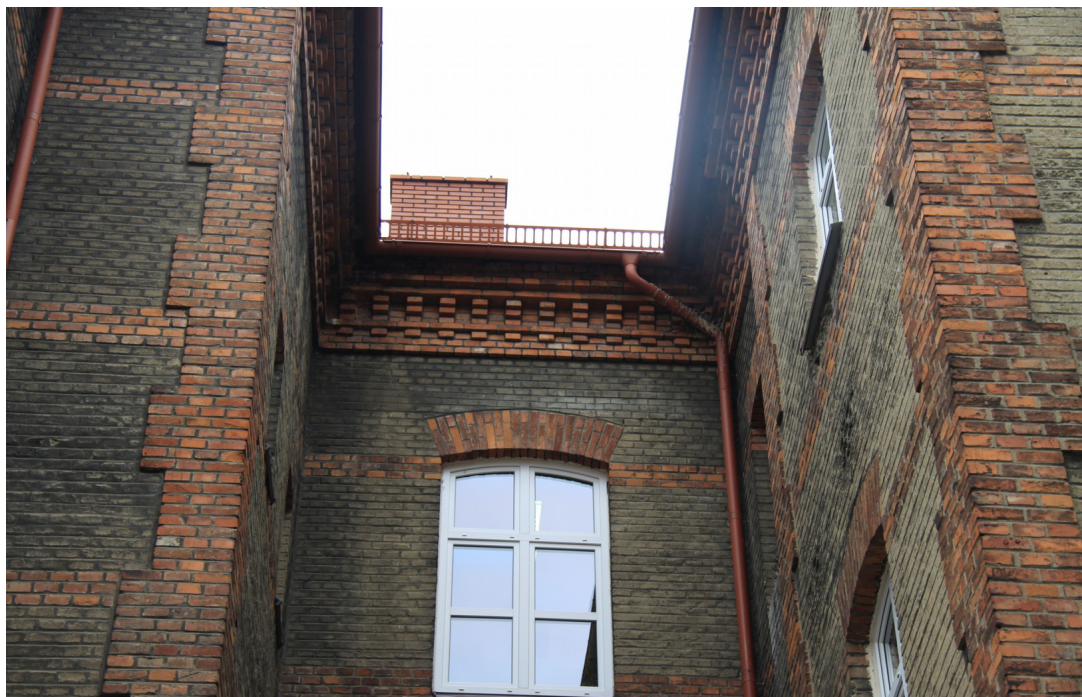
**Fot. Nr 37 i 38. Elewacja wschodnia budynku I Liceum Ogólnokształcącego w Dębicy. Stan przed konserwacją.**

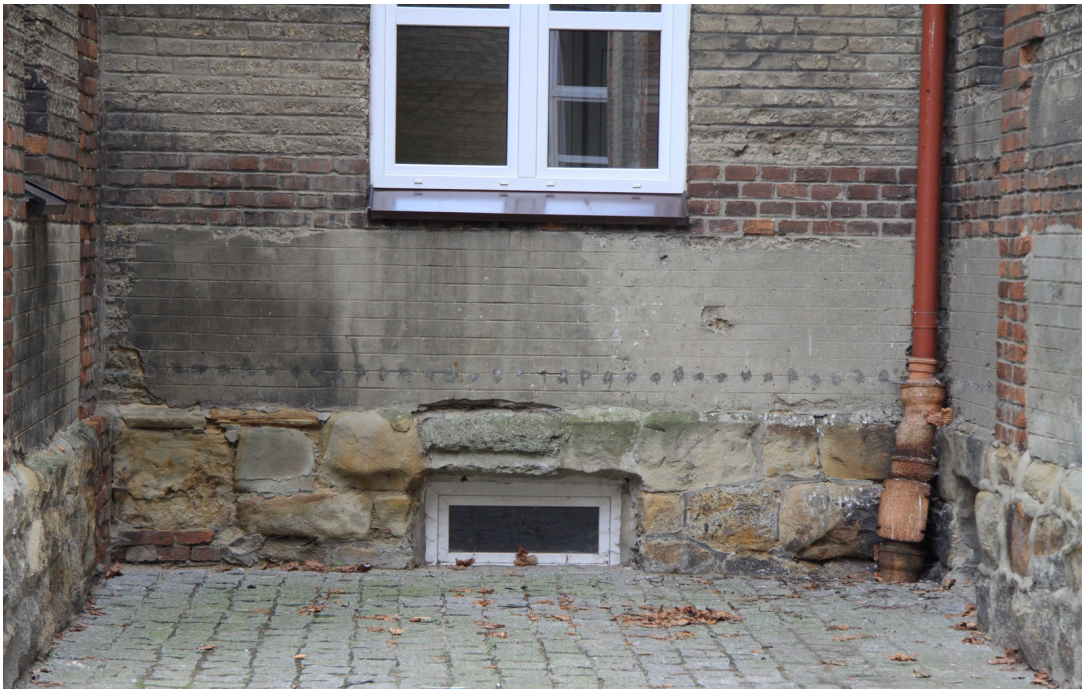
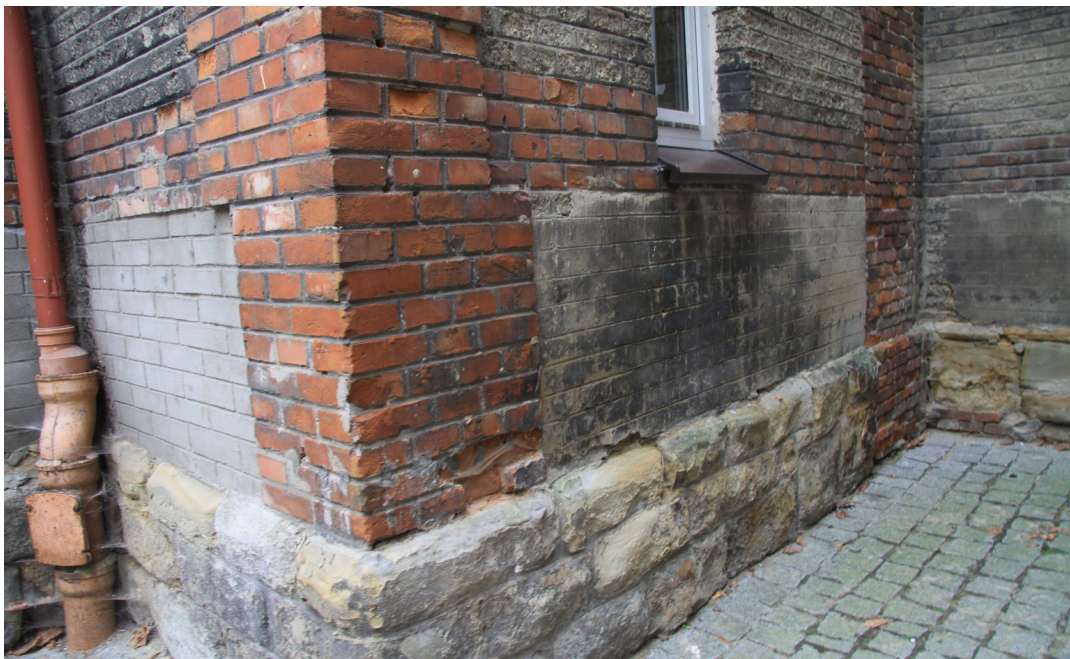
**Fot. Nr 39 i 40. Elewacja wschodnia budynku I Liceum Ogólnokształcącego w Dębicy. Stan przed konserwacją.**

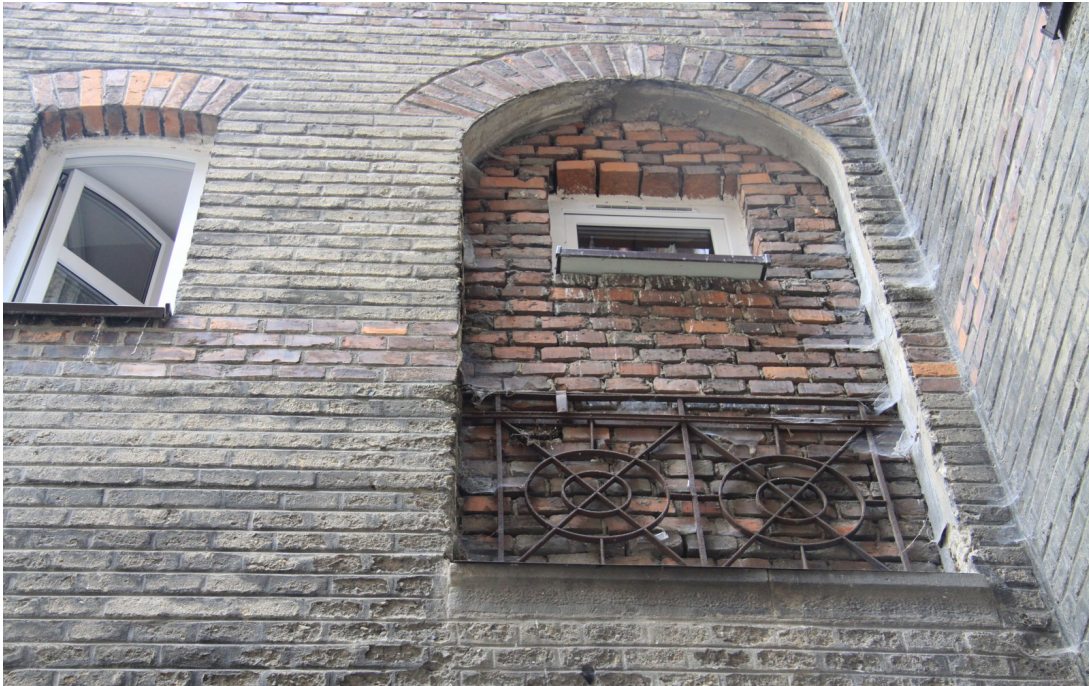
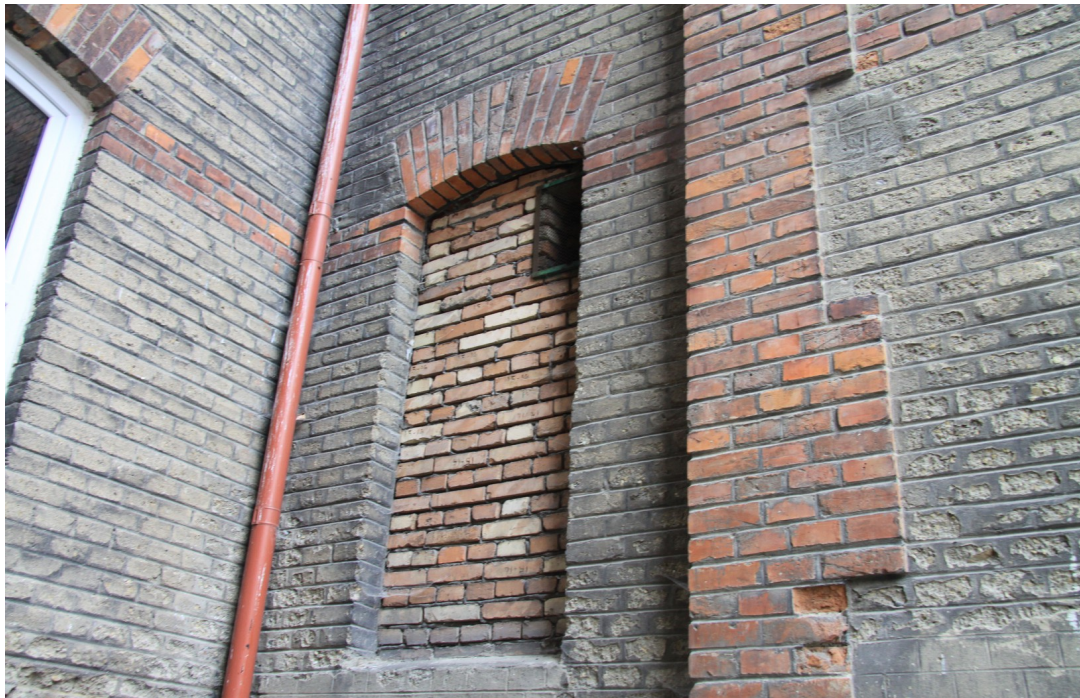
**Fot. Nr 41 i 42. Elewacja wschodnia budynku I Liceum Ogólnokształcącego w Dębicy. Stan przed konserwacją.**

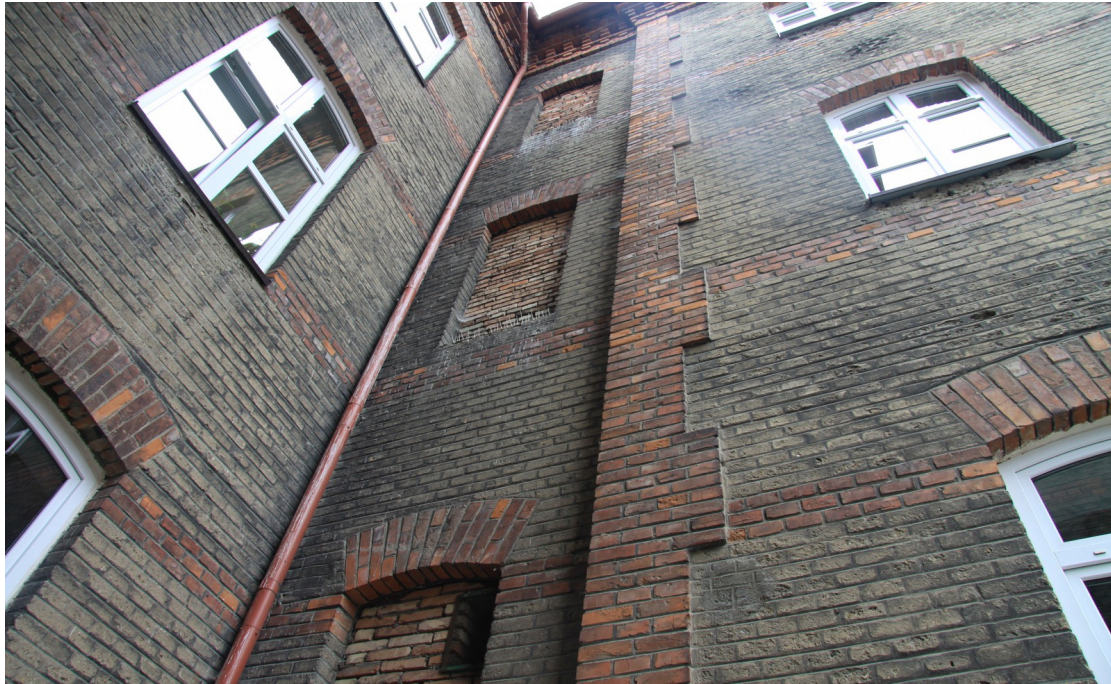
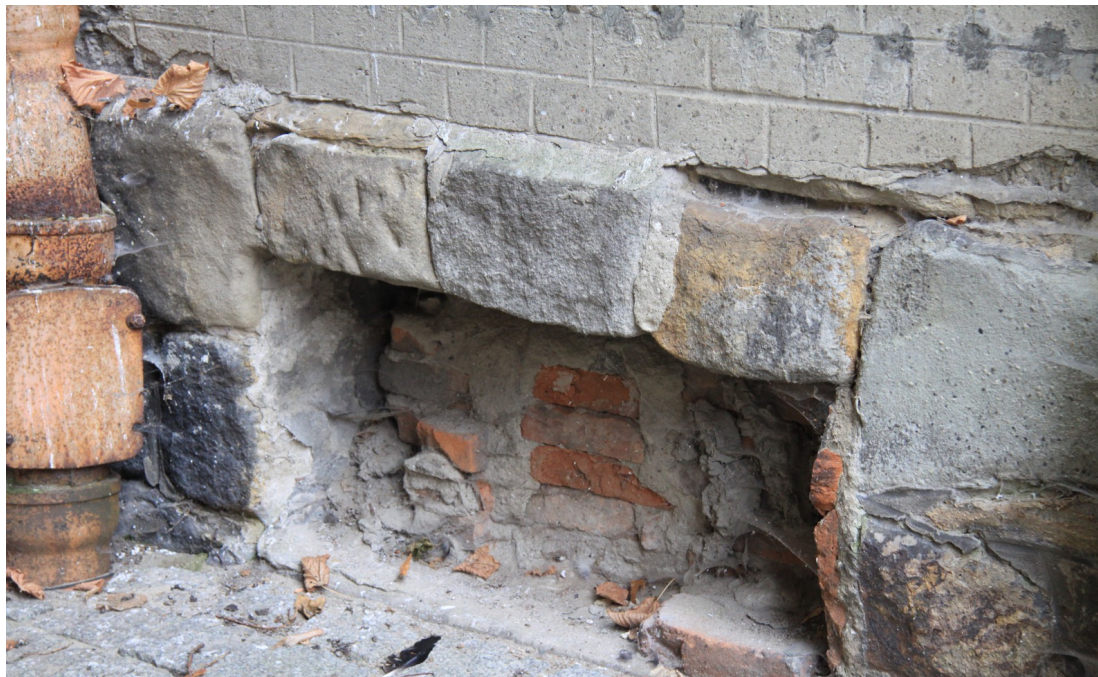
**Fot. Nr 43 i 44. Elewacja wschodnia budynku I Liceum Ogólnokształcącego w Dębicy. Stan przed konserwacją.**

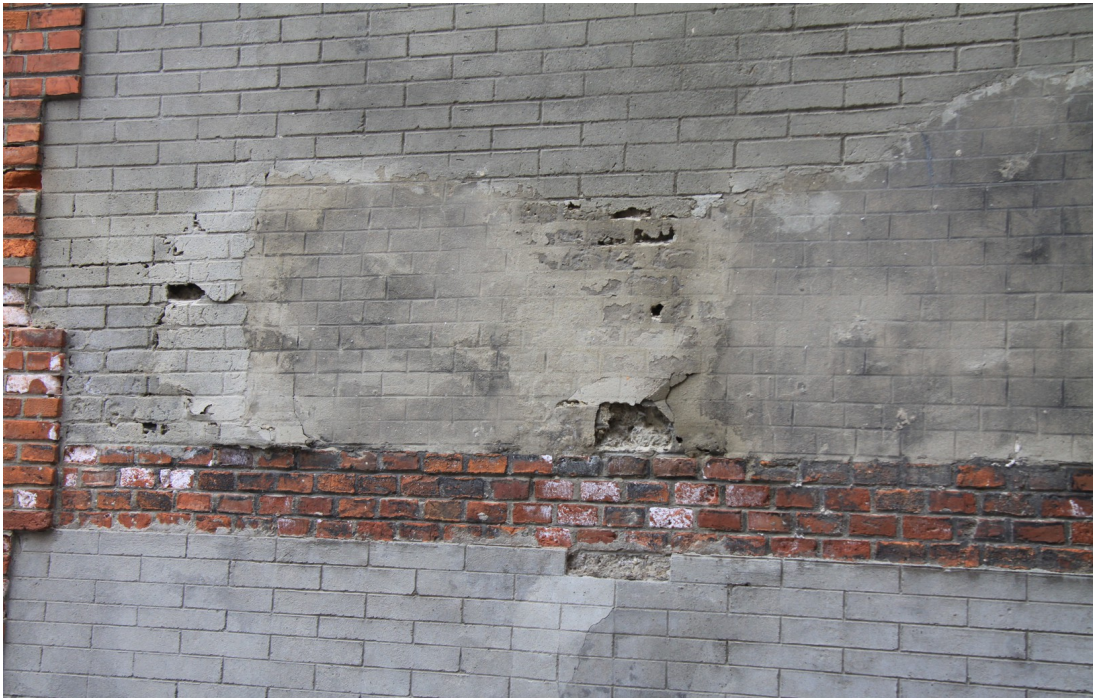
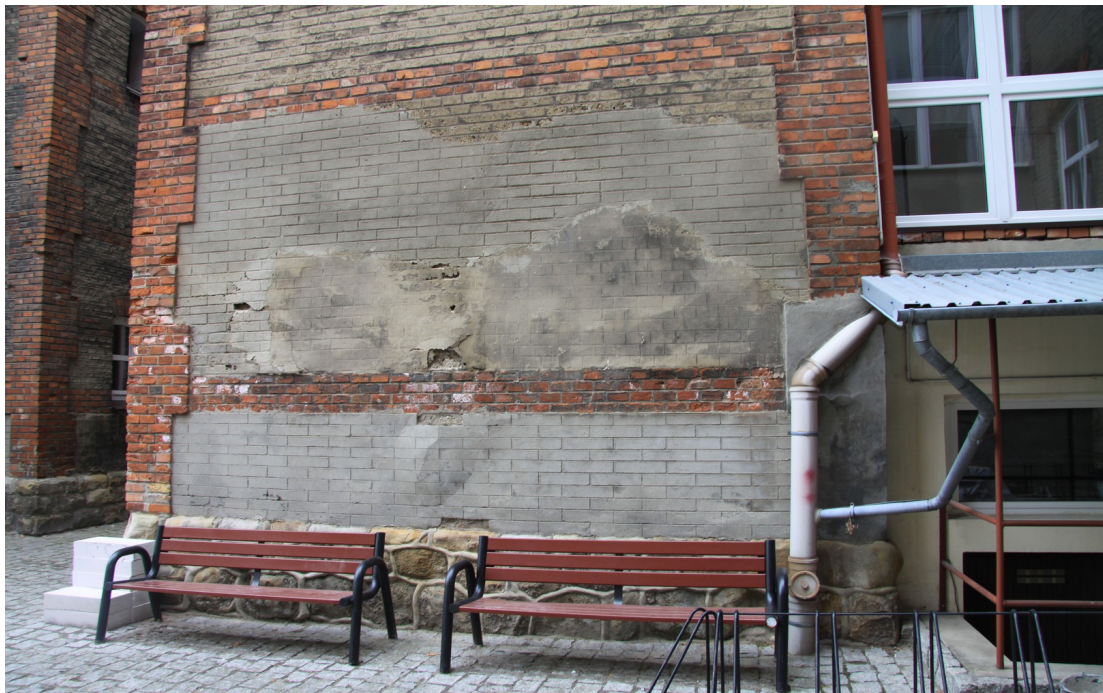
**Fot. Nr 45 i 46. Elewacja wschodnia budynku I Liceum Ogólnokształcącego w Dębicy. Stan przed konserwacją.**

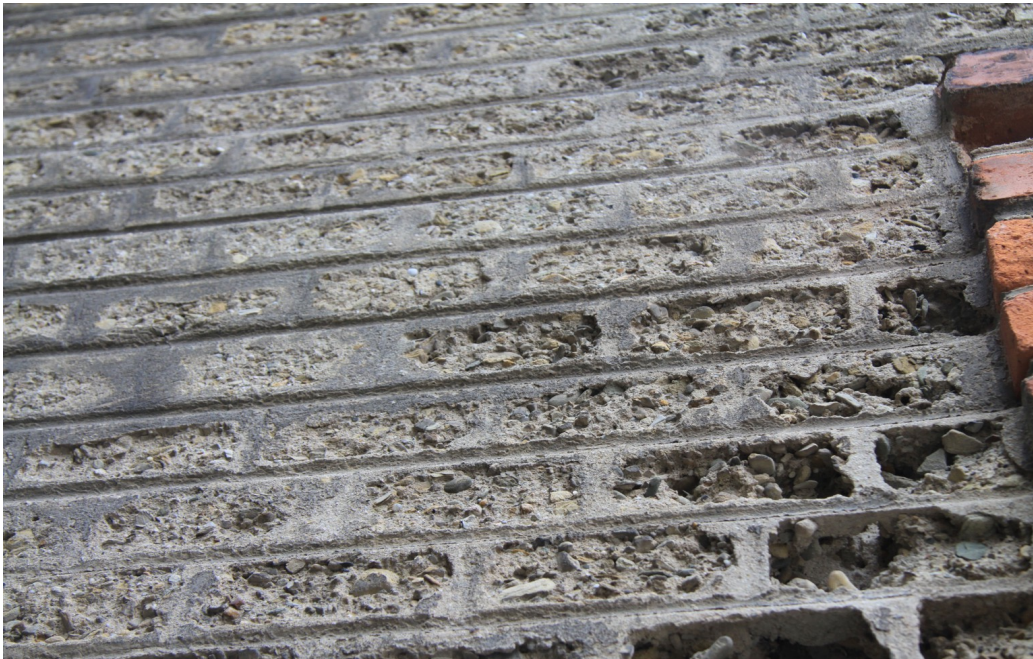
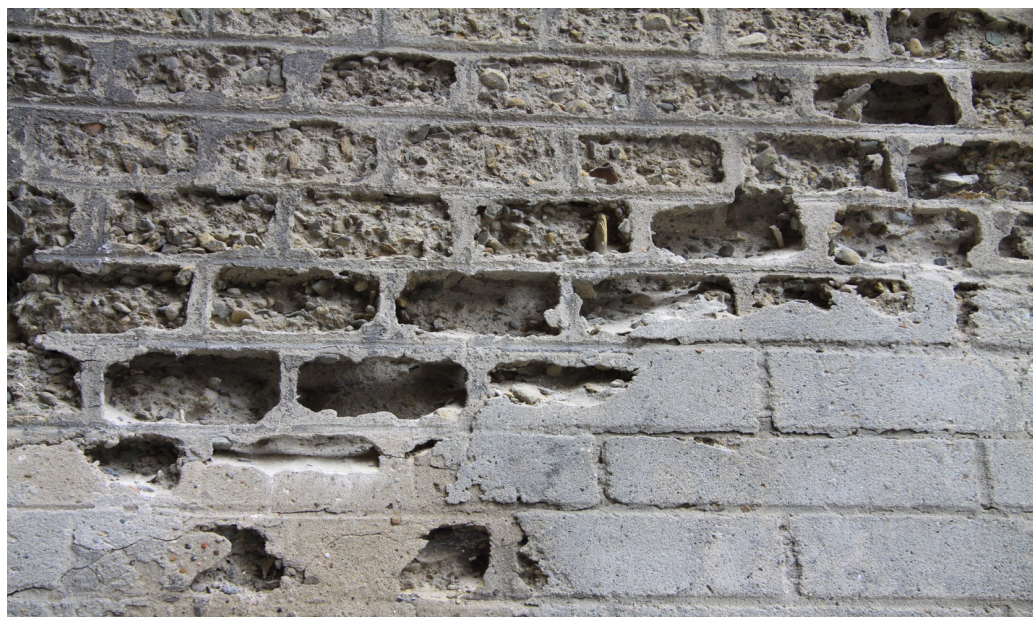
**Fot. Nr 47 i 48. Elewacja wschodnia budynku I Liceum Ogólnokształcącego w Dębicy. Stan przed konserwacją.**

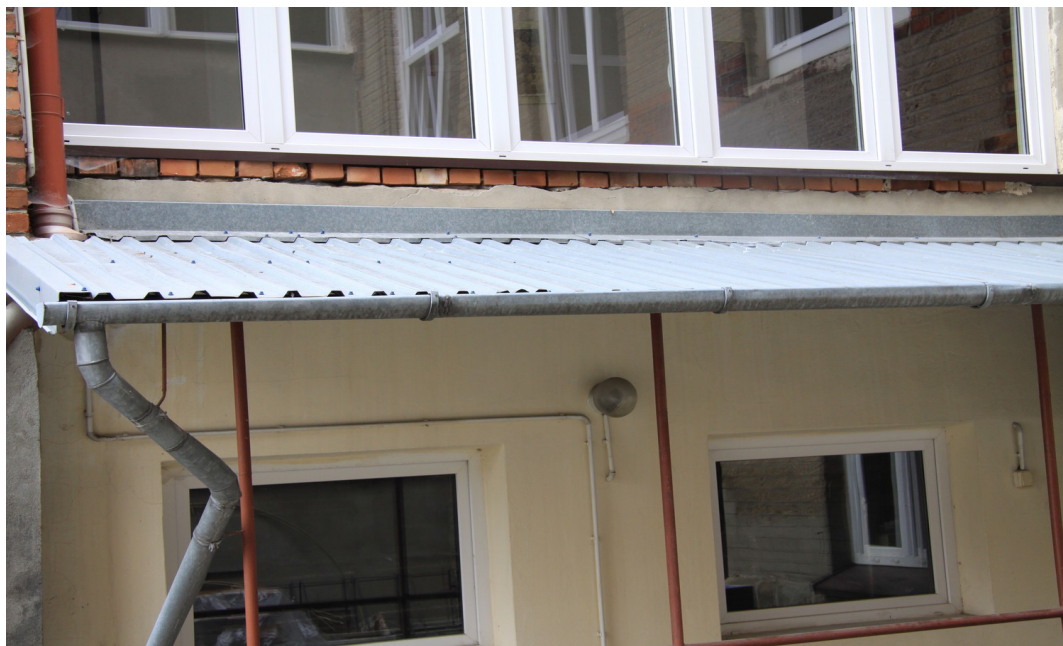
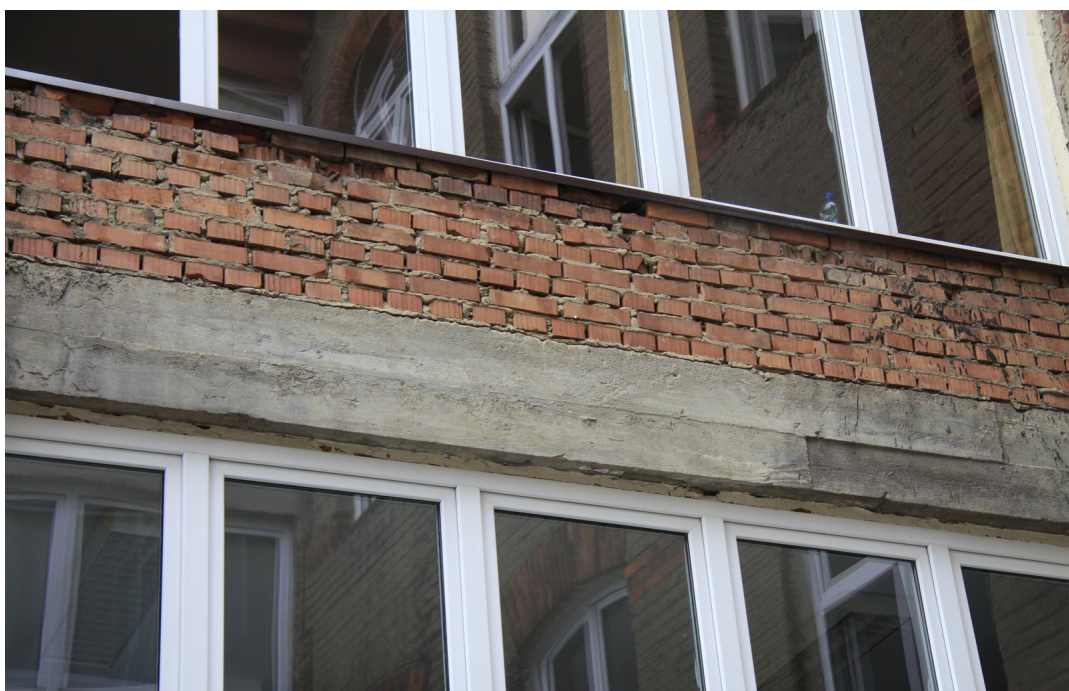
**Fot. Nr 49 i 50. Elewacja wschodnia budynku I Liceum Ogólnokształcącego w Dębicy. Stan przed konserwacją.**

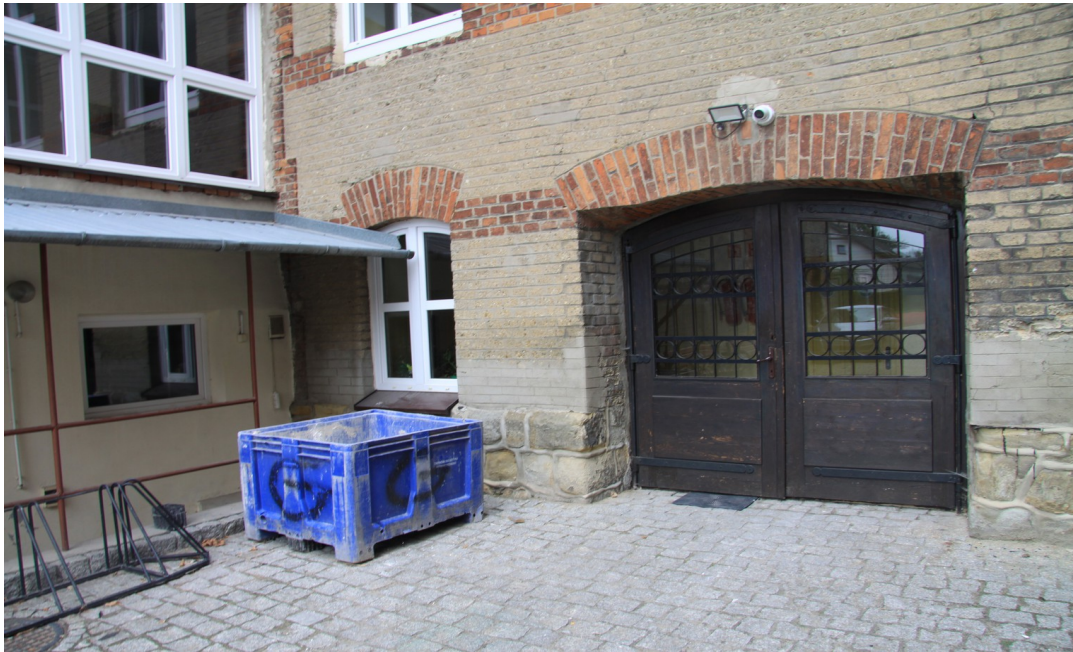
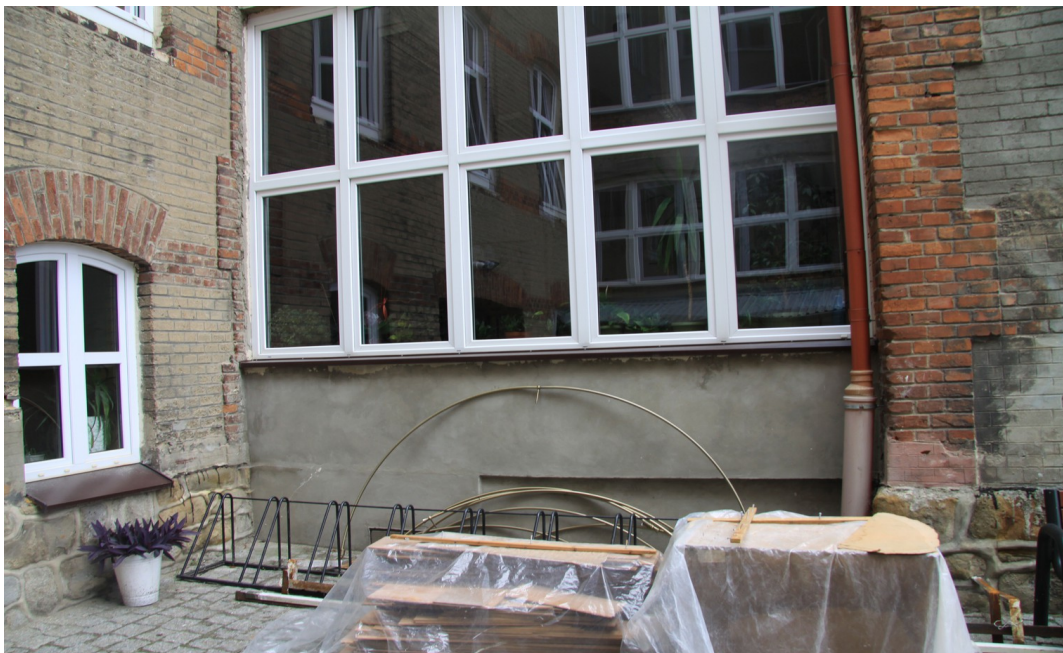
**Fot. Nr 51 i 52. Elewacja wschodnia budynku I Liceum Ogólnokształcącego w Dębicy. Stan przed konserwacją.**

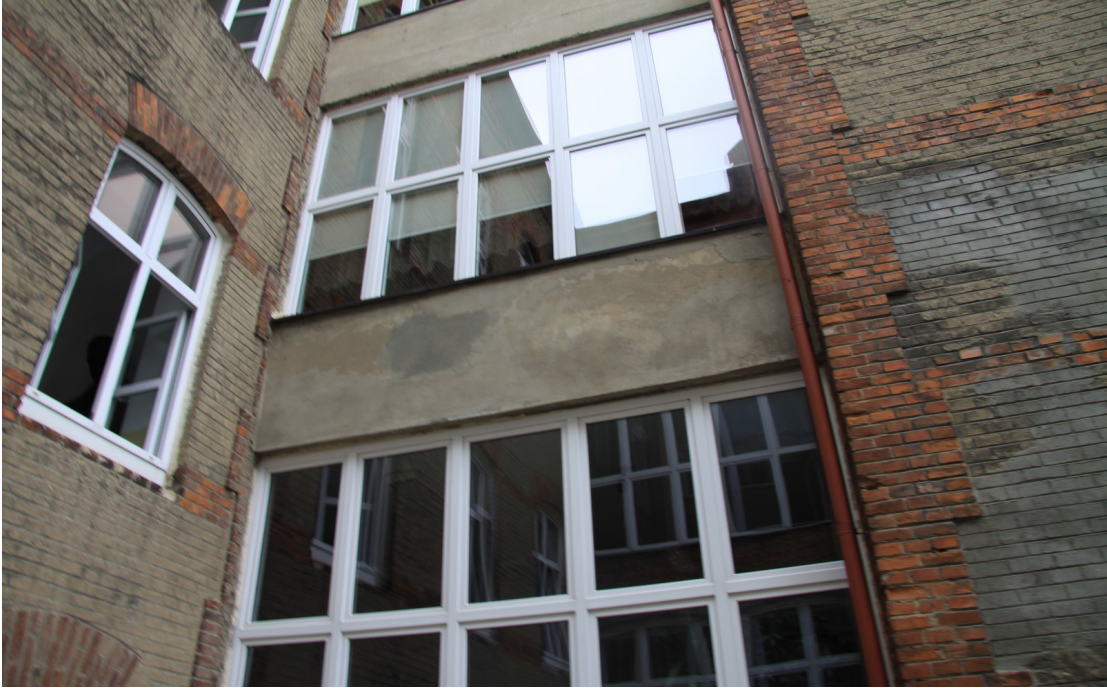
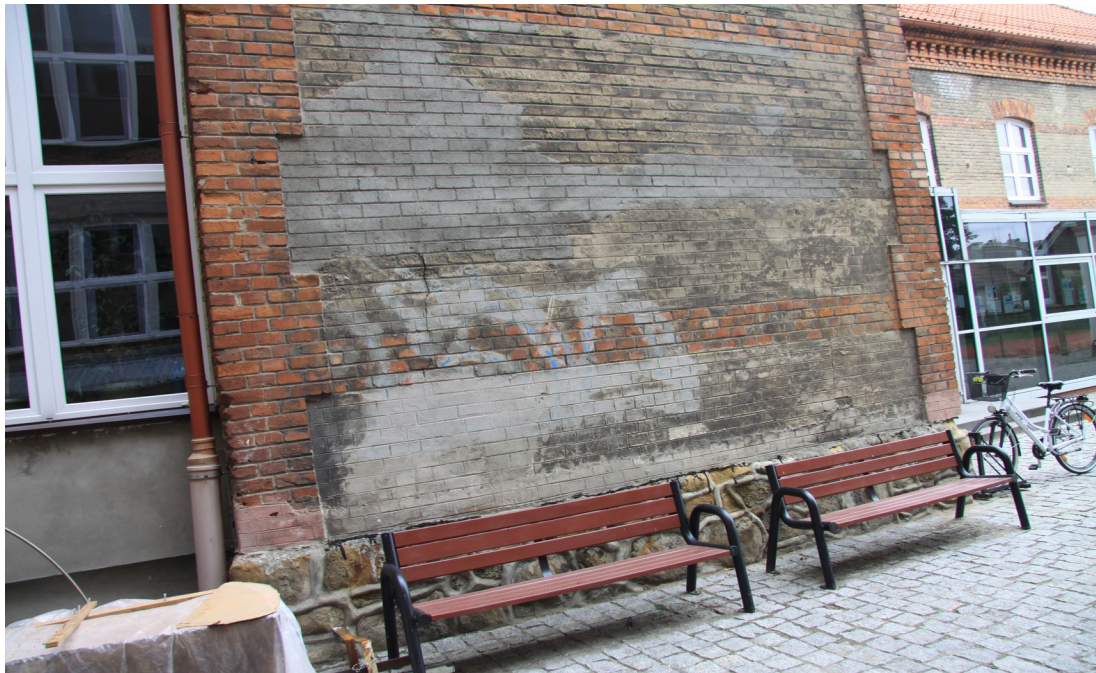
**Fot. Nr 53 i 54. Elewacja wschodnia budynku I Liceum Ogólnokształcącego w Dębicy. Stan przed konserwacją.**

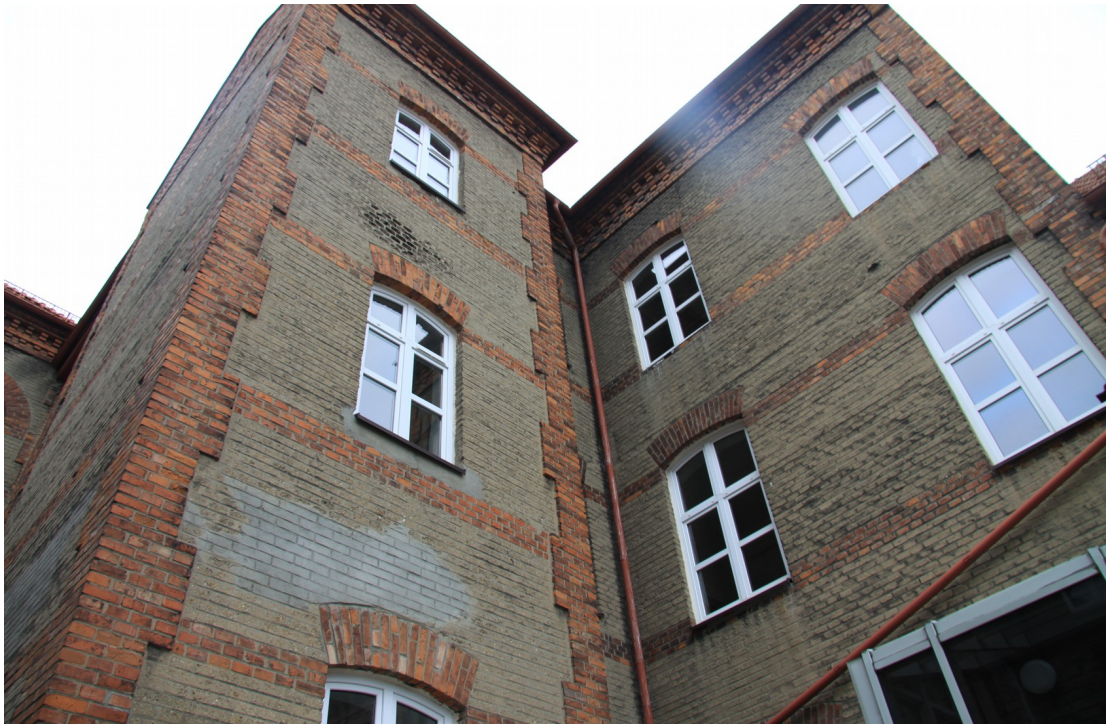
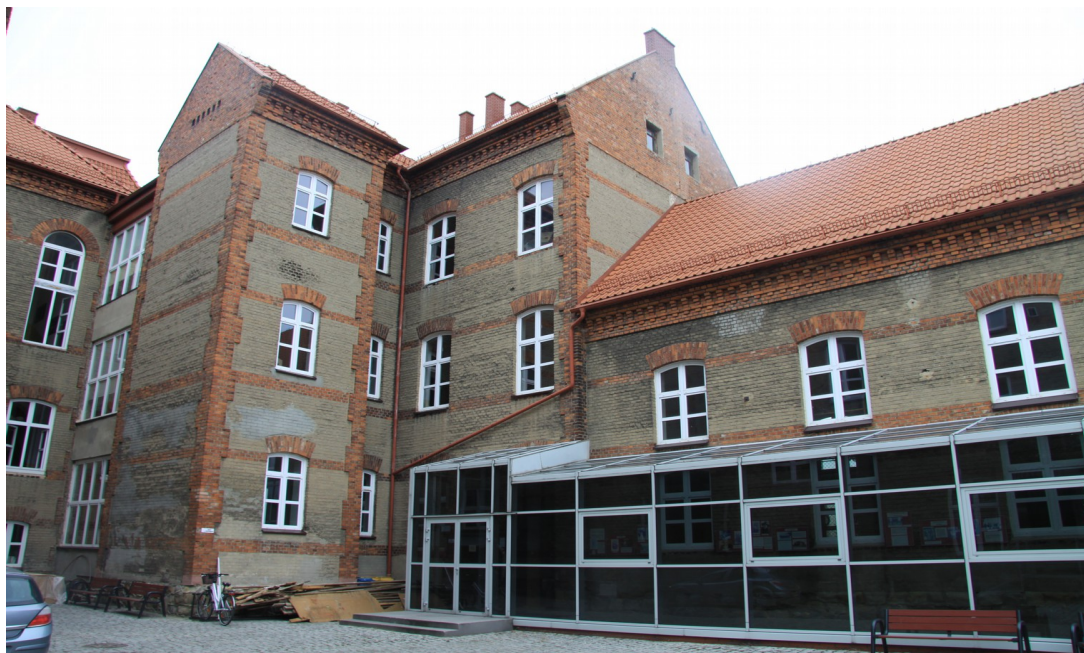
**Fot. Nr 55 i 56. Elewacja wschodnia budynku I Liceum Ogólnokształcącego w Dębicy. Stan przed konserwacją.**

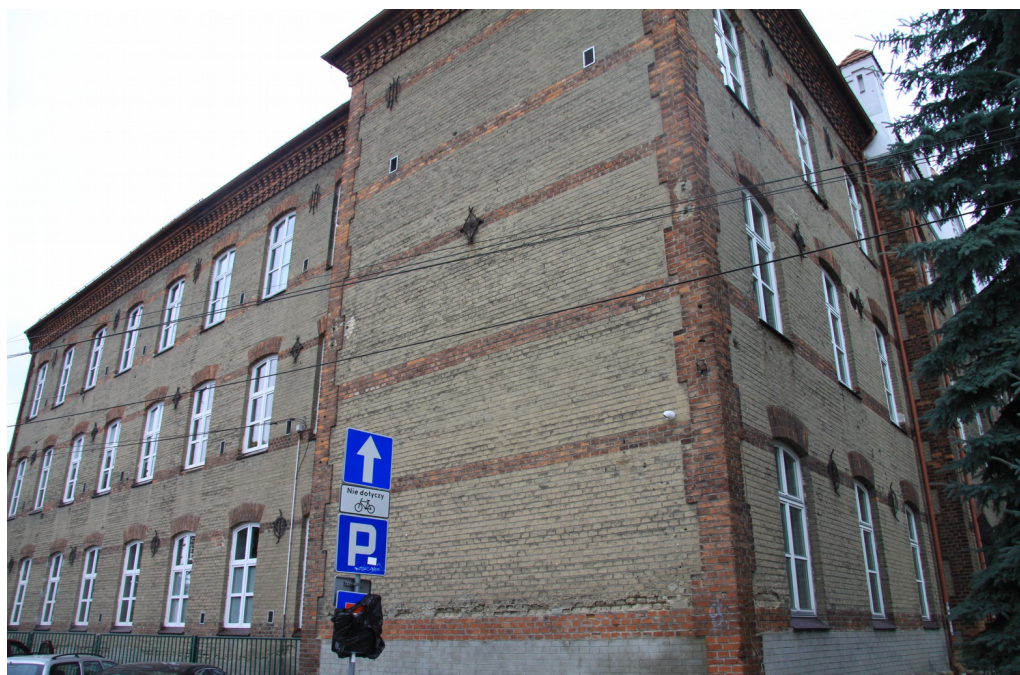
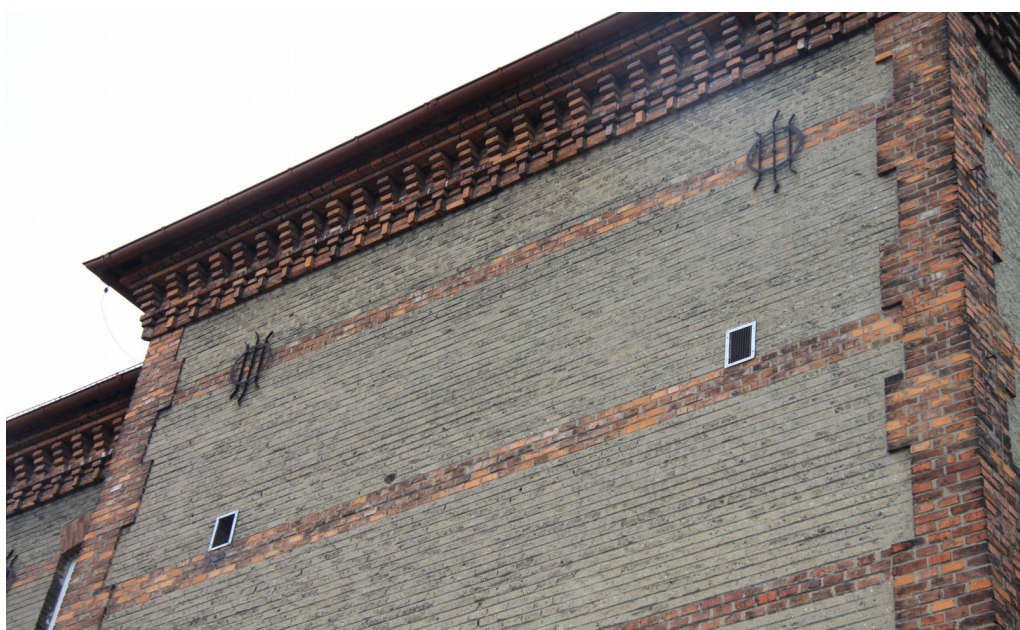
**Fot. Nr 57 i 58. Elewacja północno-wschodnia budynku I Liceum Ogólnokształcącego w Dębicy. Stan przed konserwacją.**

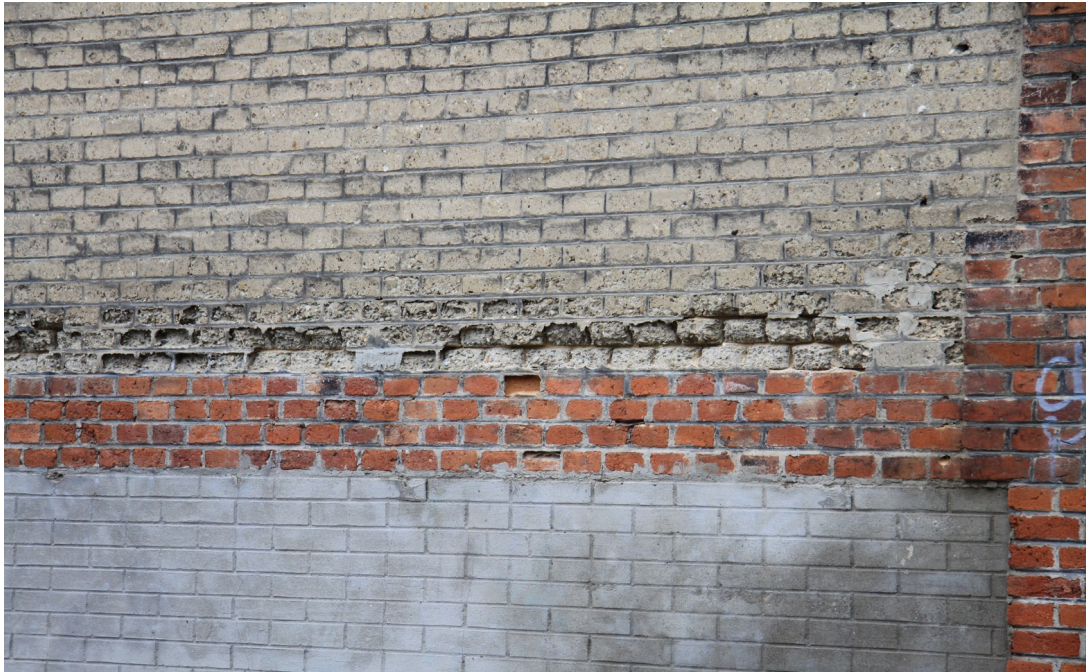
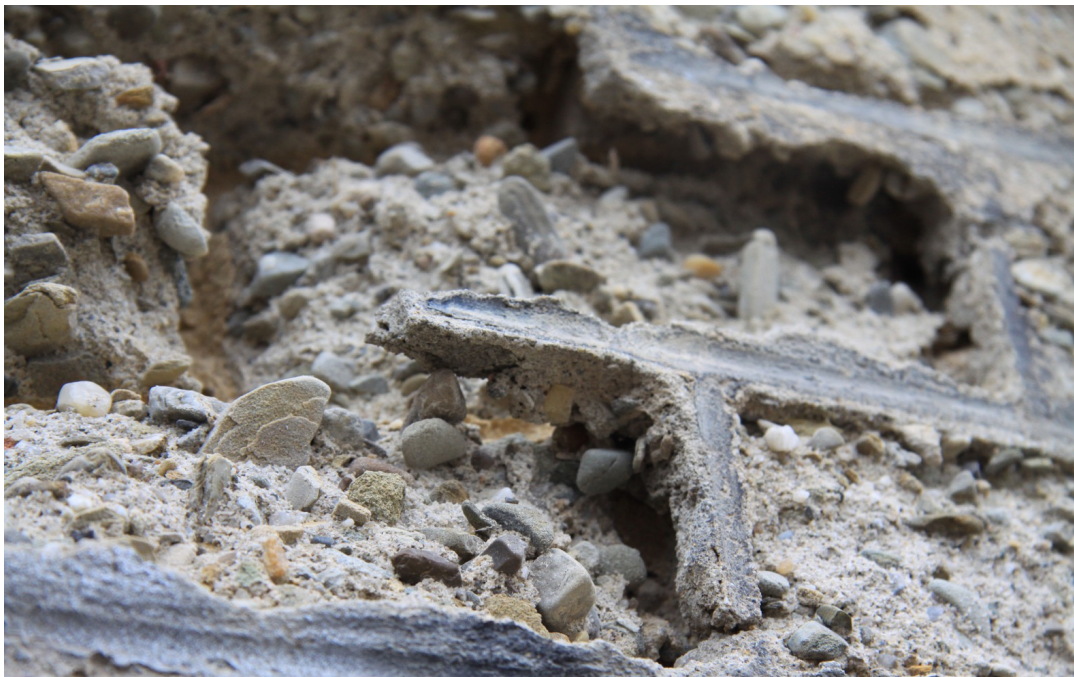
**Fot. Nr 59 i 60. Elewacja północno-wschodnia budynku I Liceum Ogólnokształcącego w Dębicy. Stan przed konserwacją.**
