# PROGRAM PRAC KONSERWATORKICH

## ELEWACJI BUDYNKU

I LICEUM OGÓLNOKSZTAŁCĄCEGO IM. KRÓLA WŁADYSŁAWA  
JAGIEŁŁY W DĘBICY

Opracował: Konserwator Dziej Sztuki mgr Tomasz Głowacz

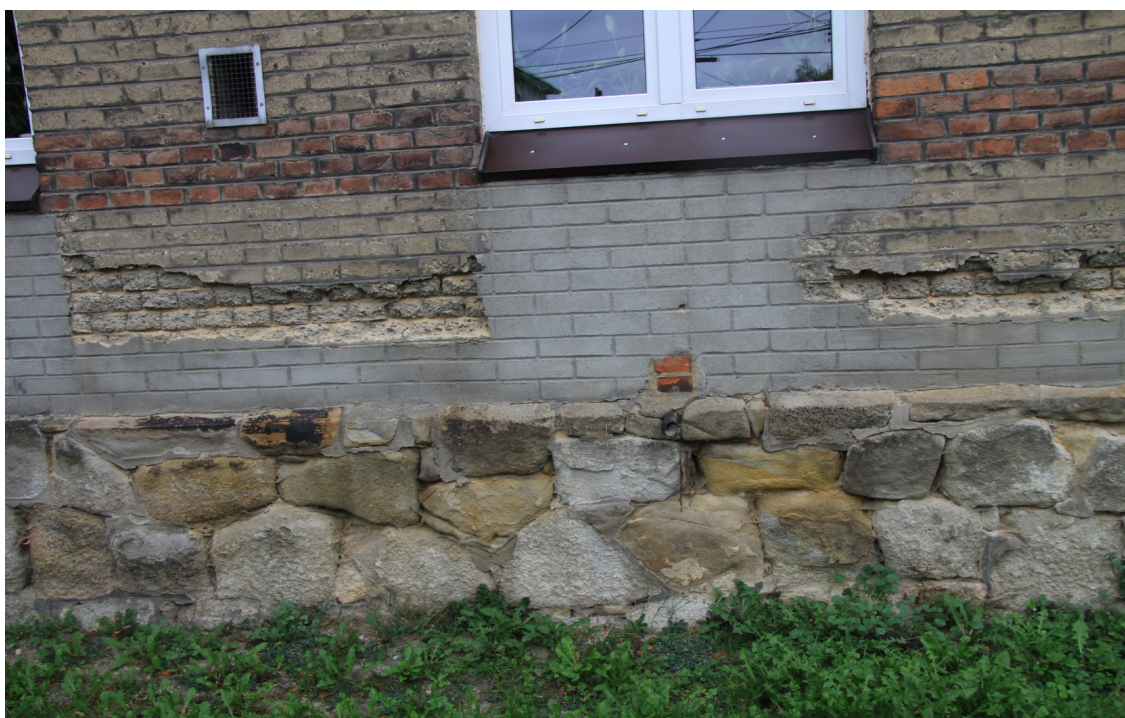
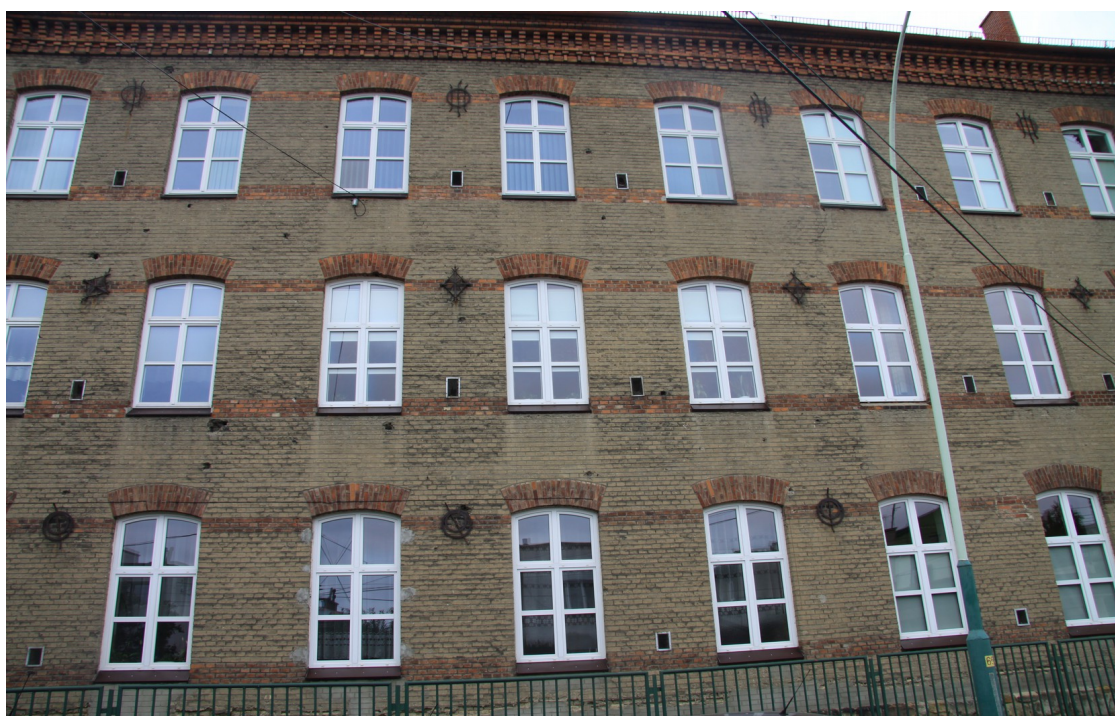
**Fot. Nr 61 i 62. Elewacja północno-wschodnia budynku I Liceum Ogólnokształcącego w Dębicy. Stan przed konserwacją.**
