Polska Ceramika Ogniotrwała Serwis S.A.

Raport po przeglądzie obmurza kotłów KW2 i KW3 w Elektrociepłowni Zatorze w Lesznie

DATA PIERWSZEJ PUBLIKACJI:	2024.08.16	NR PROJEKTU	
DATA PUBLIKACJI:		WERSJA:	1
INWESTOR:	MPEC Leszno Sp. z o.o., ul. Spółdzielcza 12, 64-100 Leszno		
OPRACOWAŁ	Michał Piasecki

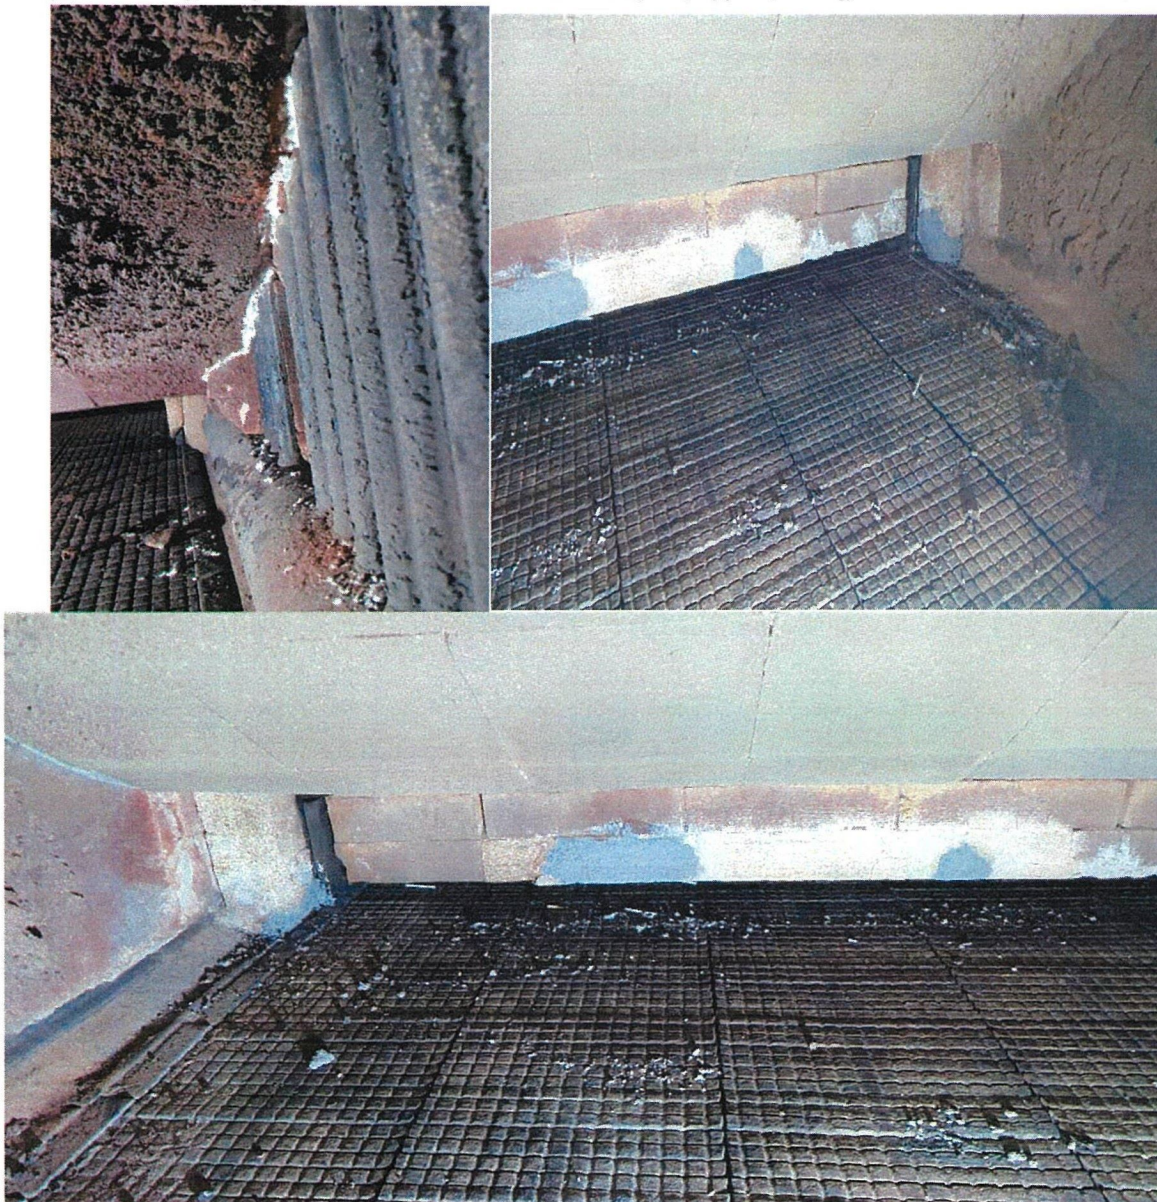
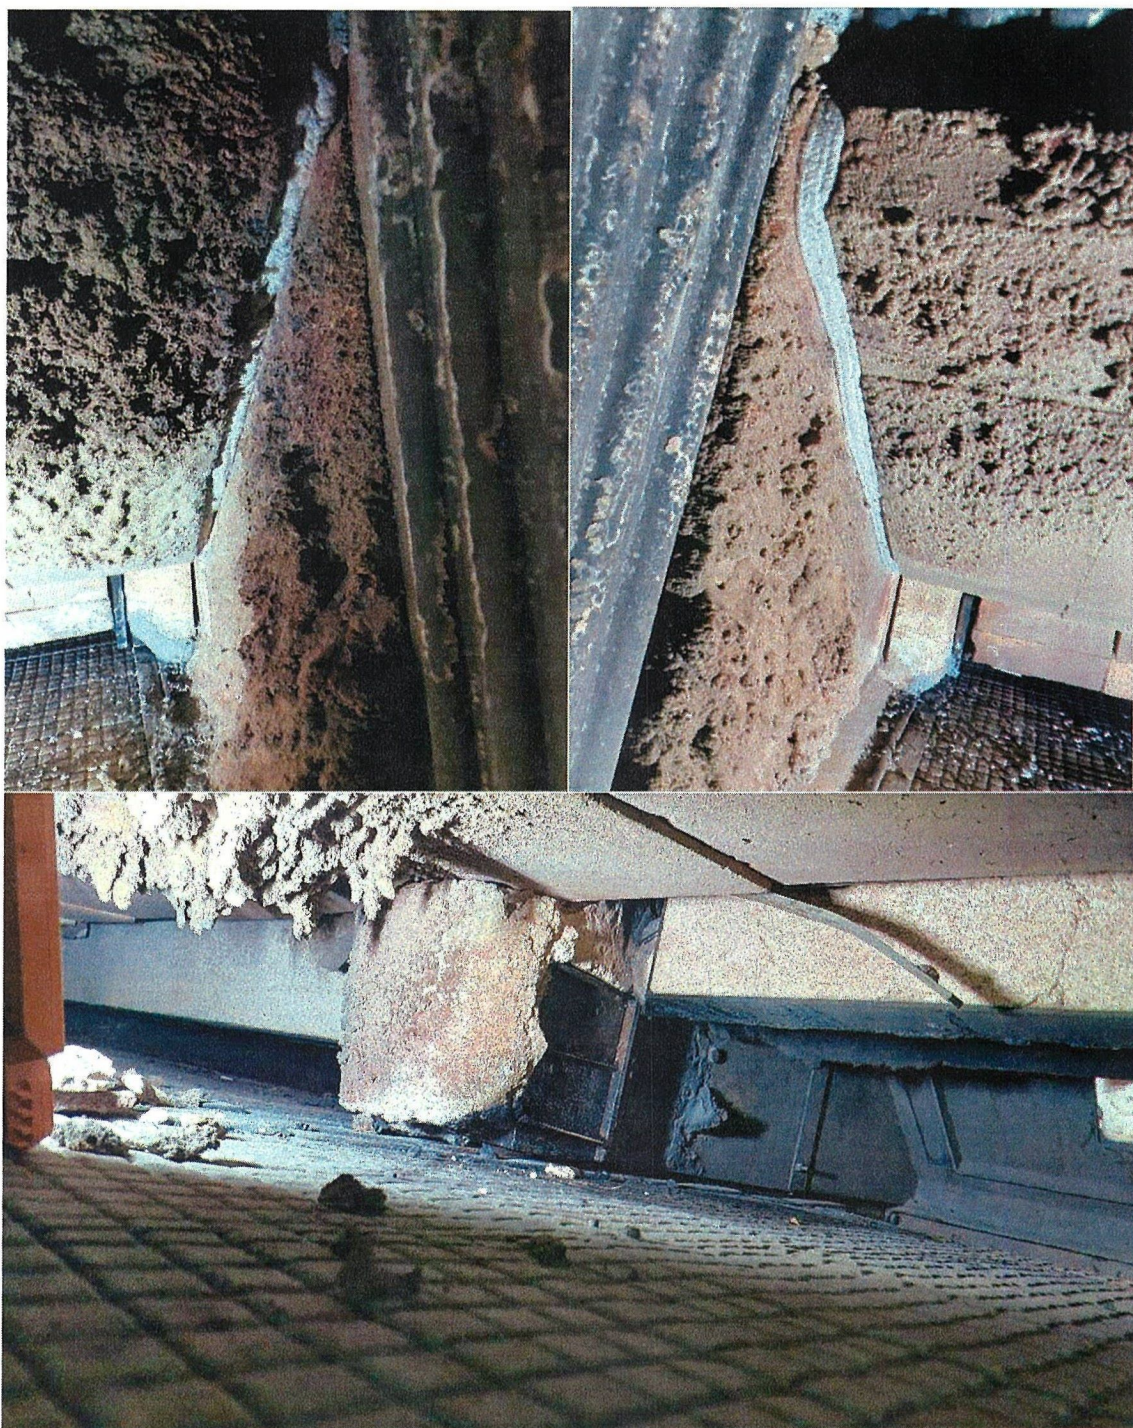
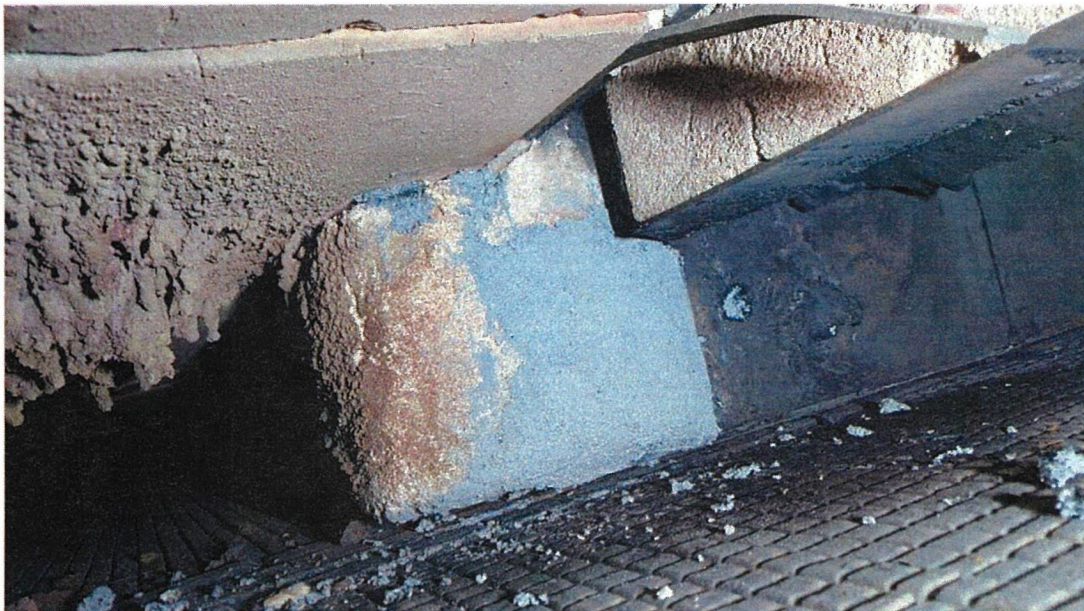
Dostęp do kotłów KW2 oraz KW3 zapewniony był poprzez włazy inspekcyjne na ścianach bocznych kotłów. Podczas przeglądu stwierdzono, że kotły wymagają doraźnych napraw, które dokonano. Były to głównie drobne uzupełnienia ubytków lica roboczego w rejonie sklepienia zapłonowego oraz uszczelnień przyrusztowych, czy ścian bocznych przy sklepieniach. Do napraw użyto betonu ogniotrwałego PCOGUN 150M. Zdjęcia poniżej obrazują dokonane naprawy. Większość z nich dotyczyła głównie kotła KW2. Wykonano również standardowe czynności przeglądowe, tj. uzupełniono materiałami włóknistymi szczeliny dylatacyjne, w tym uzupełniono sznur i matę ceramiczną pomiędzy sklepieniami, a ścianami bocznymi (zdjęcia poniżej).

Stan obmurza kotłów KW2 oraz KW3 jest akceptowalny – brak większych uszkodzeń powodujących konieczność wstrzymania pracy wspomnianych urządzeń. Zaleca się wykonywanie corocznych przeglądów stanu obmurza w celu uzupełnienia drobnych ubytków, a przede wszystkim materiałów dylatacyjnych. Takie działania spowalniają proces zużycia obmurza ogniotrwałego.

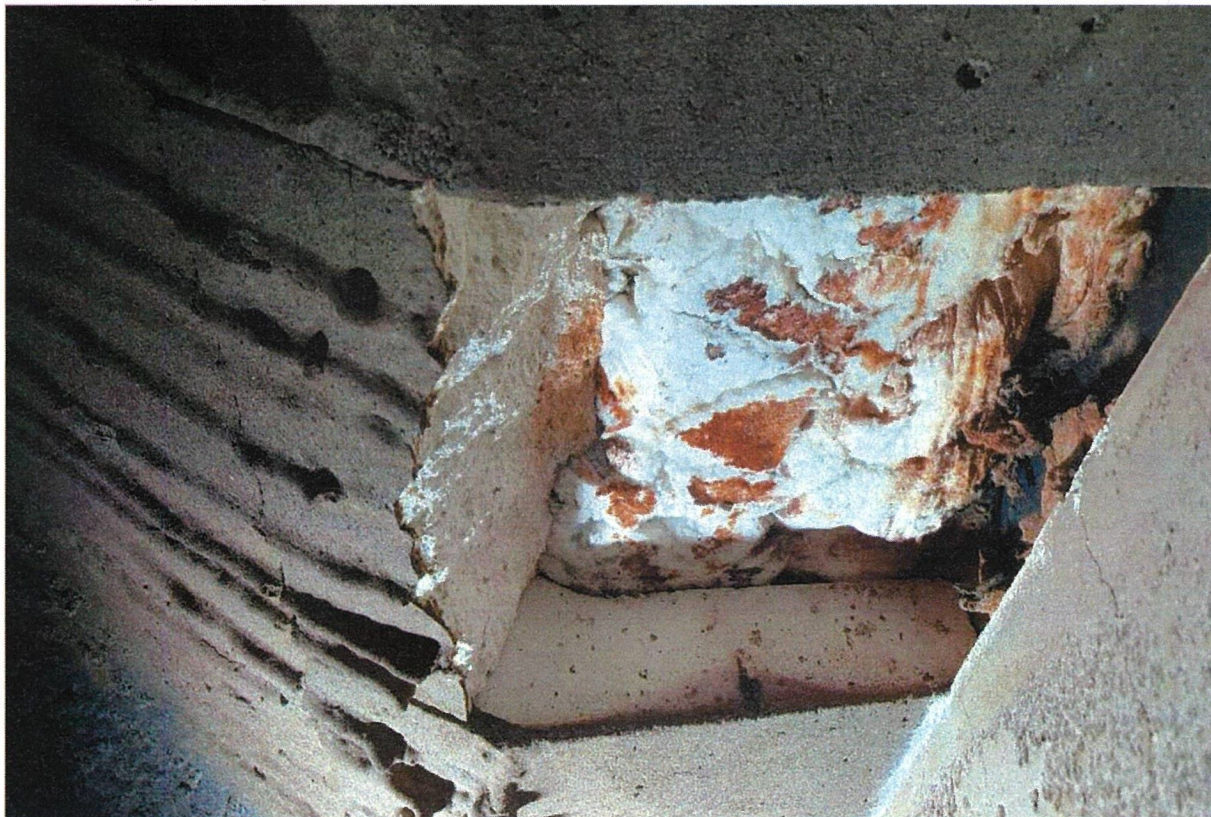
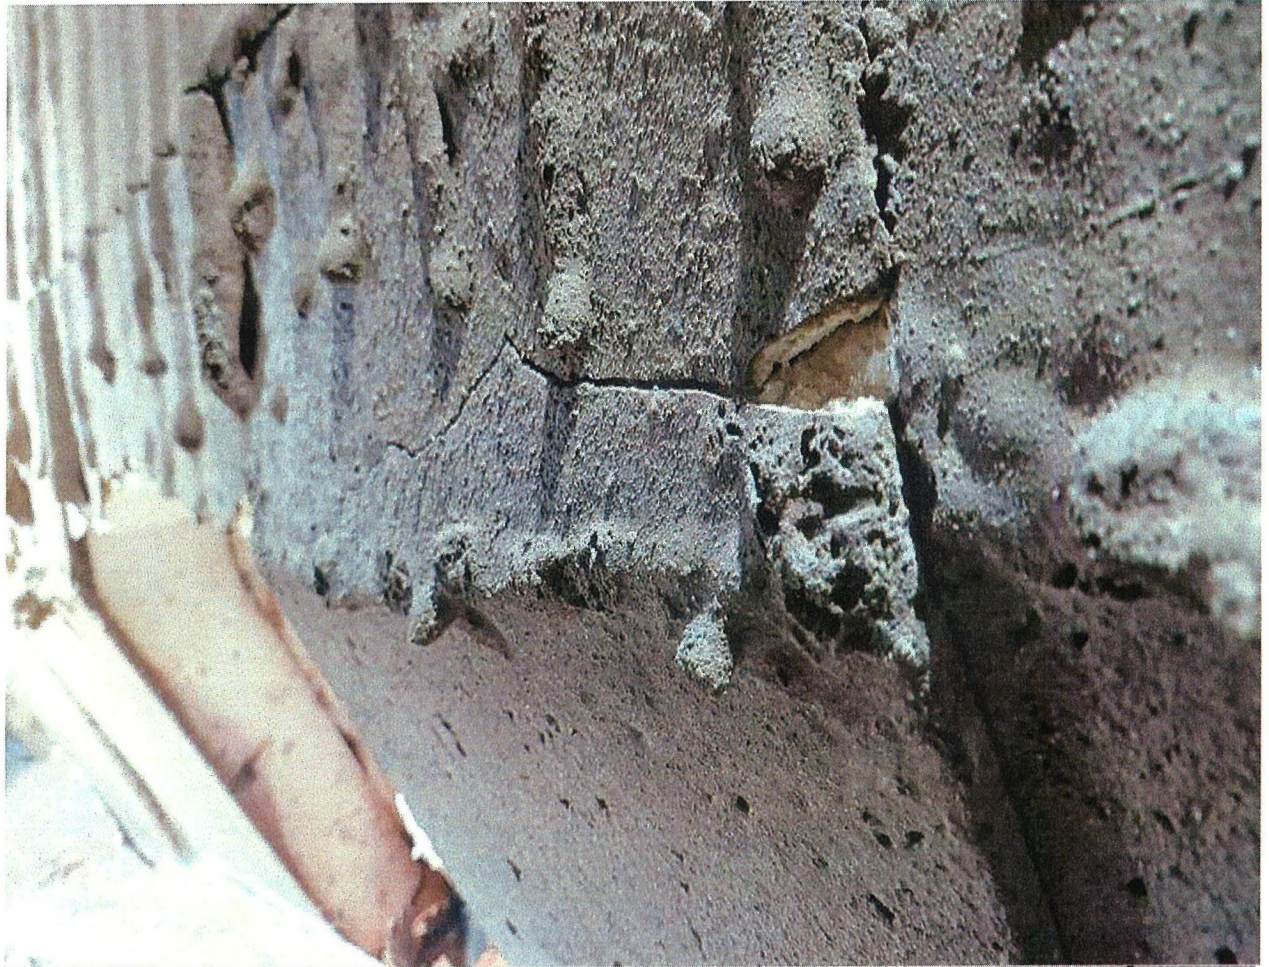
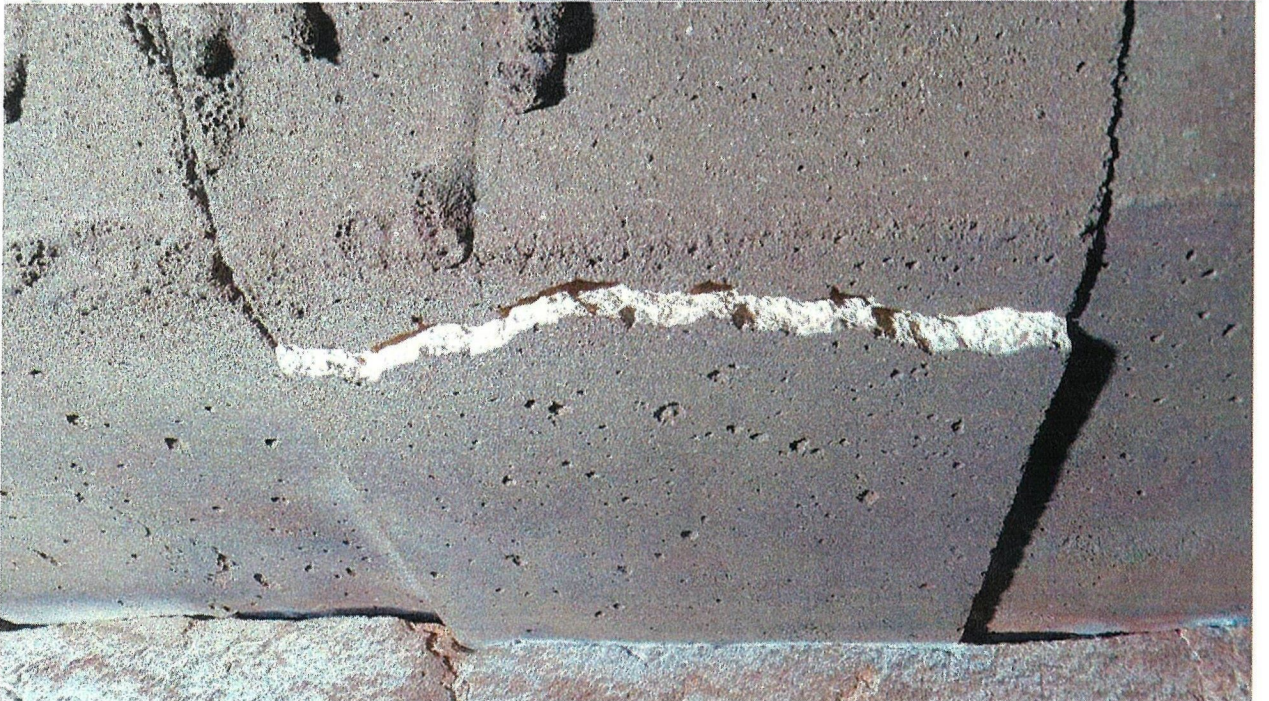
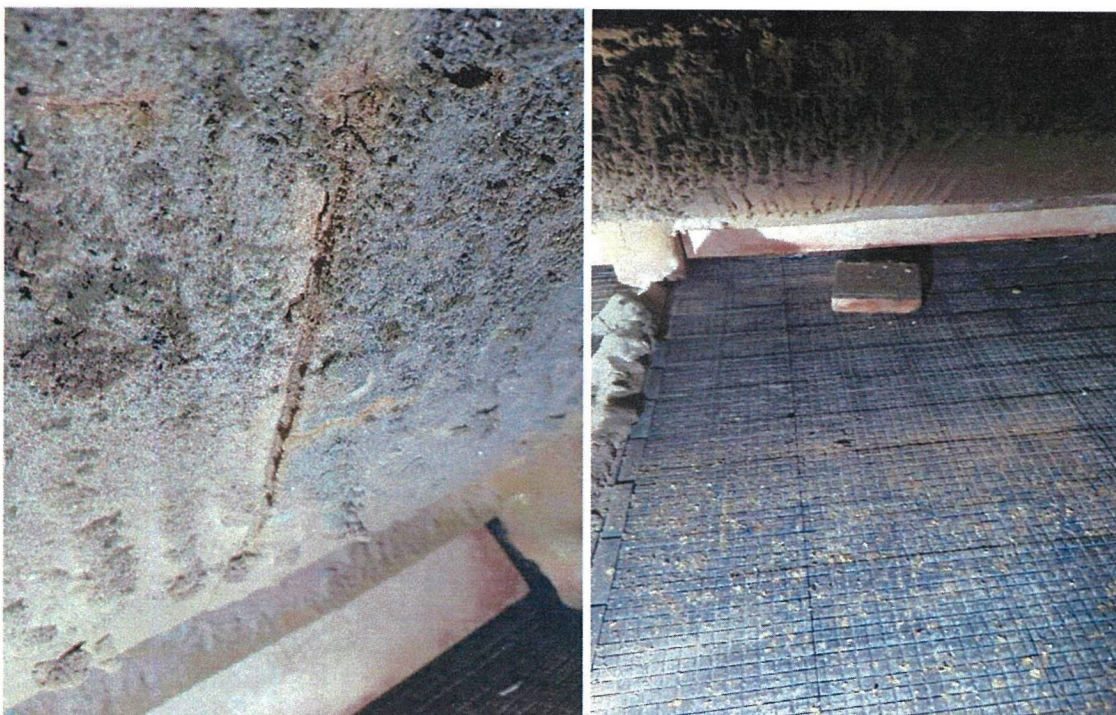
Przy okazji napraw obmurza kotłóW KW2 oraz KW3, dokonano także przeglądu obmurza KW1 WR-25EM, który nie był objęty zleceniem, z racji krótkiej pracy od ostatniego przeglądu. Stan sklepienia zapłonowego wskazuje na konieczność wykonania jego remontu. Naprawy doraźne nie były w tym przypadku możliwe, ubytki obmurza są zbyt znaczne. Zdjęcia poniżej.

Podczas oględzin obmurza kotła KW1 WR-25EM, stwierdzono uszkodzenie sklepienia zapłonowego w stopniu znacznym. Widać braki w licu roboczym. Kolejne elementy sklepienia się wysuwają, kwestią czasu jest, kiedy kolejne prefabrykаты odspoją się od rur ekranowych i wypadną na ruszt. Tego typu uszkodzenia uniemożliwiają w naszej ocenie dalszą bezusterkową pracę kotła.

Firma PCO Serwis S.A. jest gotowa na życzenie Inwestora omówić sposób naprawy sklepienia zapłonowego kotła KW1 oraz przedstawić odpowiednią ofertę techniczno-handlową.
