MIEJSCE i DATA OPRACOWANIA	Bydgoszcz, 05.2025		REWIZJA: 00

Przedmiotem opracowania jest ekspertyza techniczna budynku dydaktyczno-administracyjnego zlokalizowanego w Bydgoszczy przy ul. Ogińskiego 16.

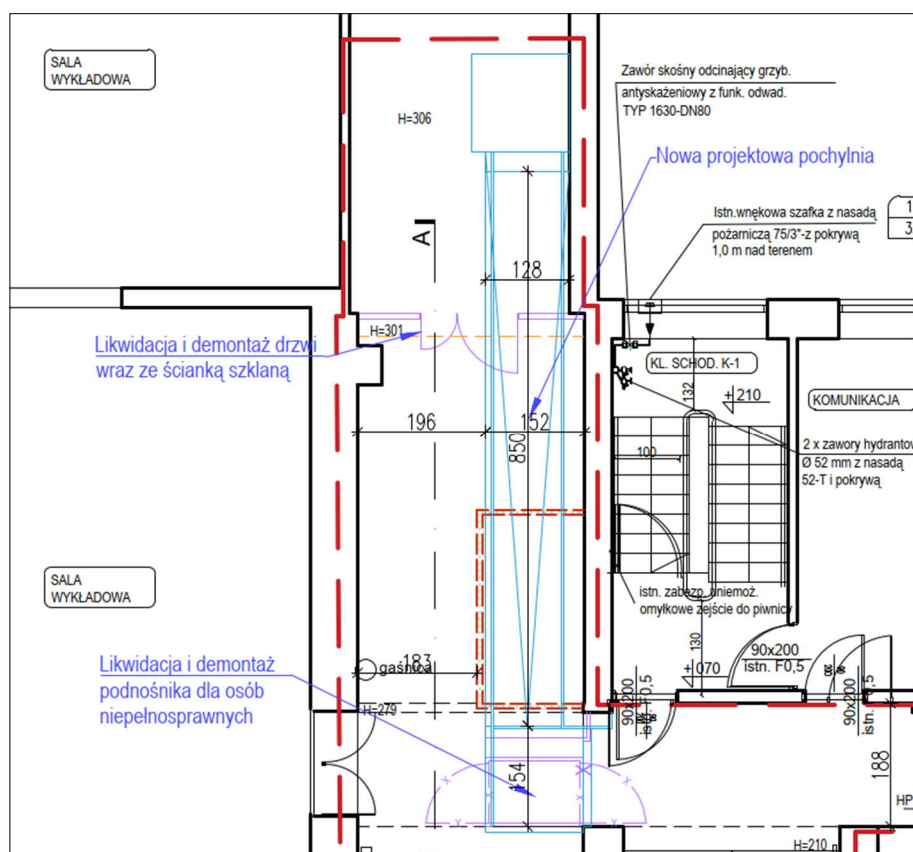
Fragment rzutu parteru. Planowane zmiany w obrębie korytarza.

Projektowana jest pochylnia w konstrukcji stalowej. Maksymalne zakładane obciążenie od pochylni : 100 kg/m². Pochylnia ustawiona będzie bezpośrednio na stropie korytarza piwnicznego –w części wysokiej oraz na fragmencie w części niskiej budynku.
