**ZAŁĄCZNIK DOKUMENTACJA FOTOGRAFICZNA
KONSTRUKCJI WSPORCZEJ POD DACHEM W CZĘŚCI
I Poddasza BUDYNKU STAJNI.**

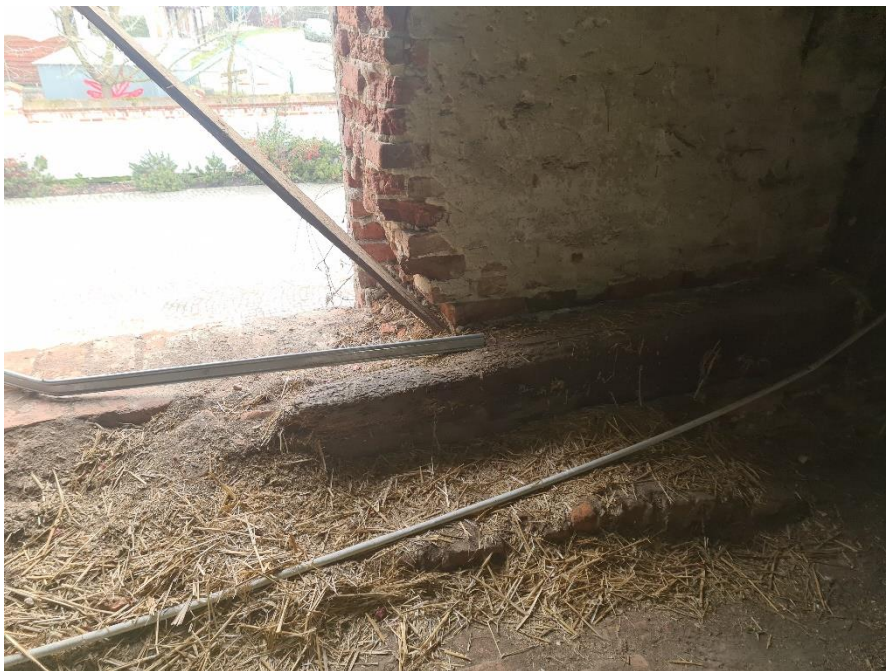
Rys. 3 Niezabezpieczony przed opadami atmosferycznymi otwór okienny.

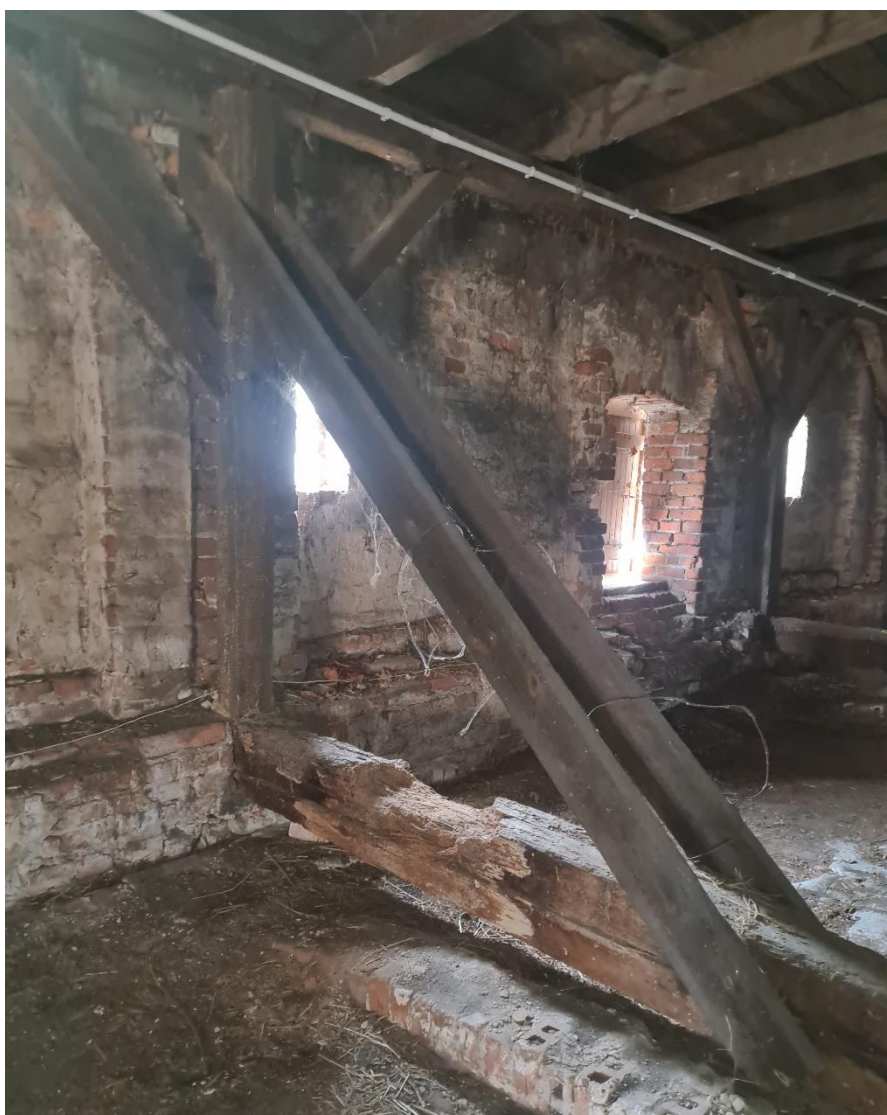
Rys.11 Typowy węzeł dolny ramy drewnianej zaatakowanej korozją biologiczną.

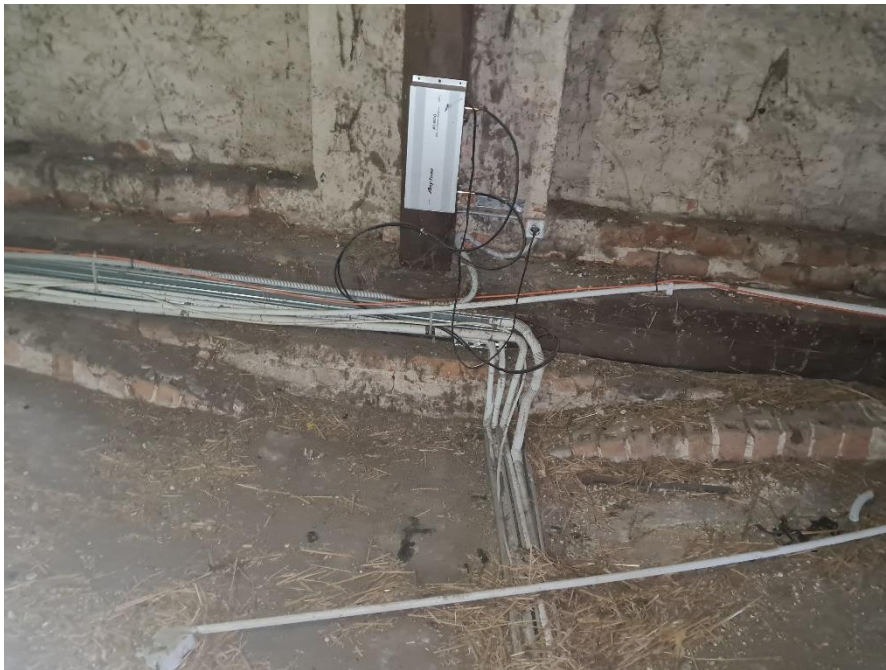
Rys. 13. Kable elektryczne i inne oraz pozostałości po przechowywanym sianie na stropie kolebkowym.

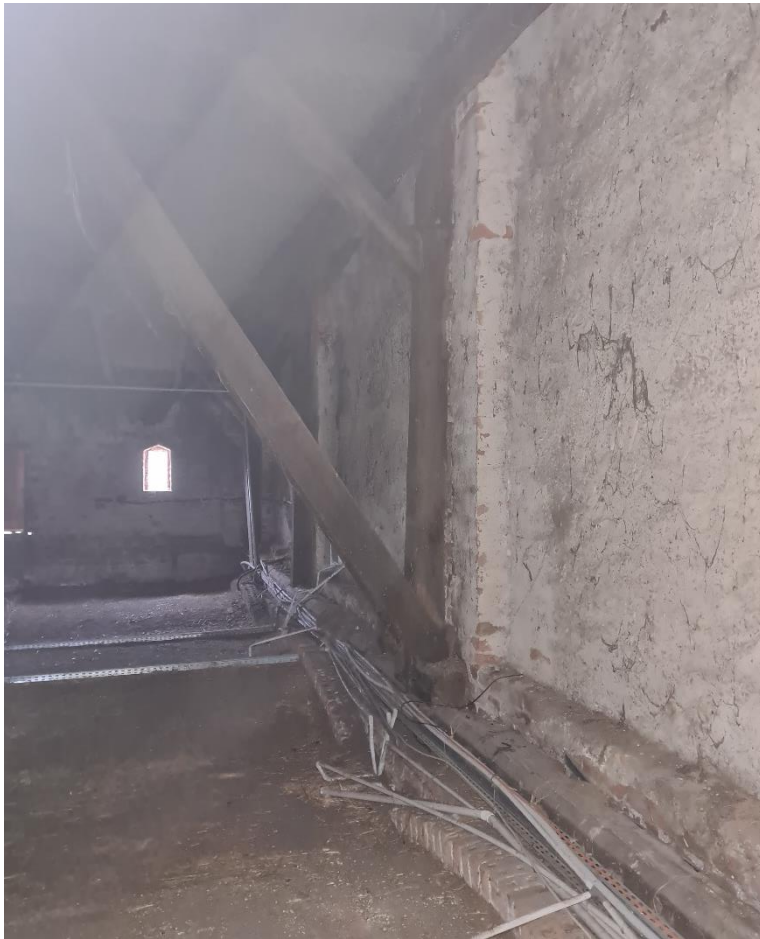
Rys. 14 Zastrzały w ramie bez uciąglenia ją z belką podwalinową poziomą umiejscowioną nad stropem.

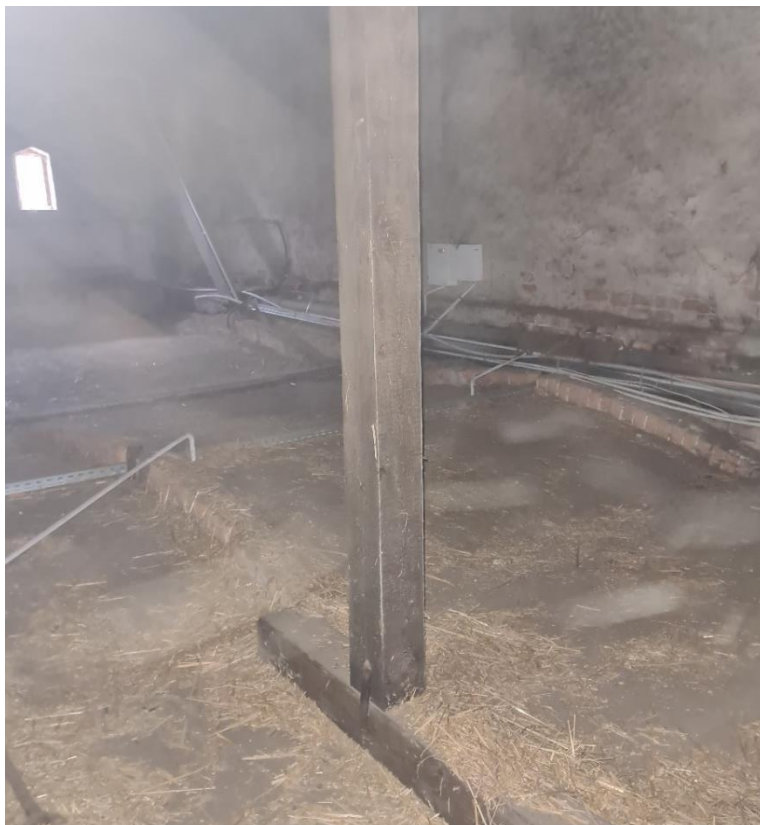
Rys. 15 Słup drewniany oparty odcinkowej belce drewnianej, zarażonej korozją biologiczną.

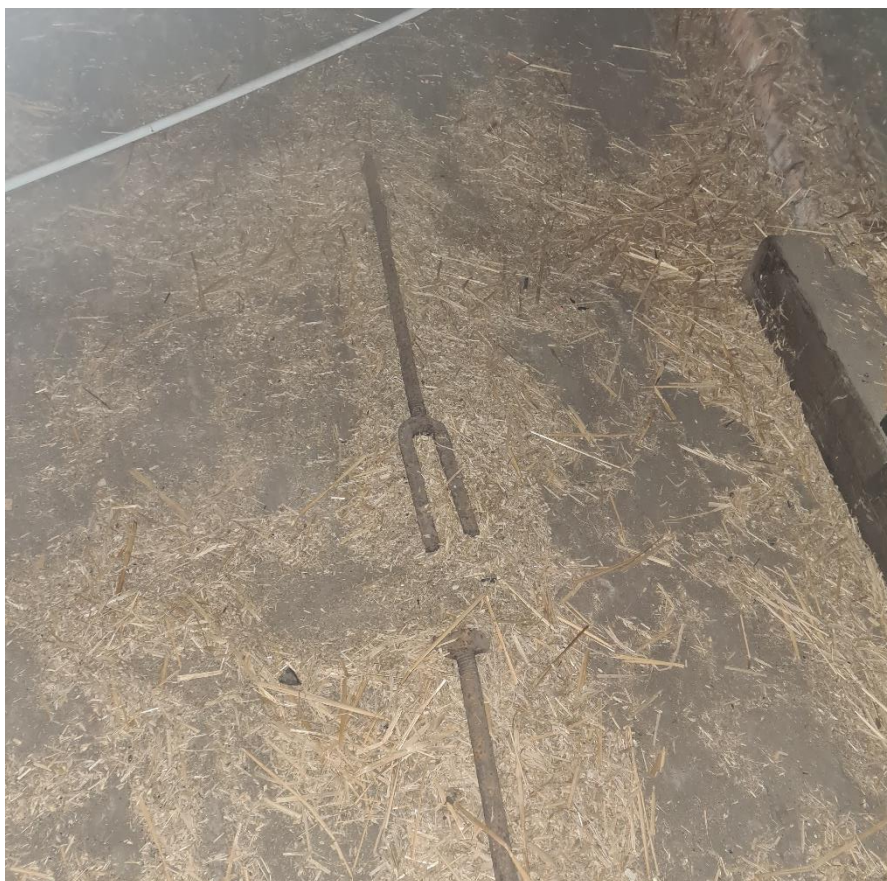
Rys. 16 Przerwany stalowy ścią z uszkodzoną śrubą rzymską. Ściągi zaprojektowane co drugie pole ram drewnianych.

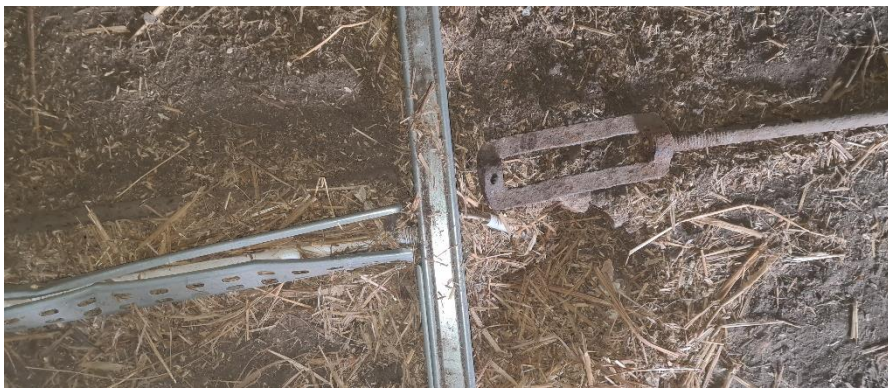
Rys. 18 Przerwany stalowy ściąg z uszkodzoną śrubą rzymską. Ściągi zaprojektowane co drugie pole ram drewnianych.

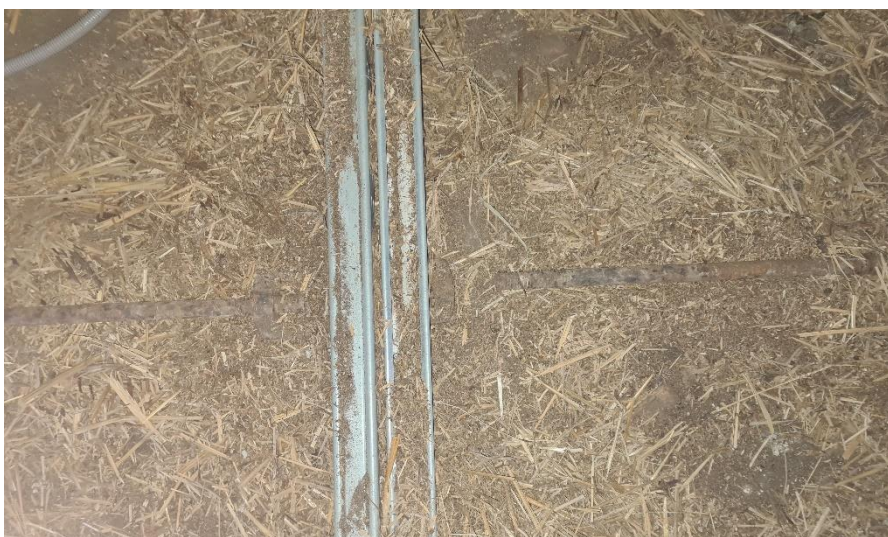
Rys.19. Przerwany stalowy ściąg z uszkodzoną śrubą rzymską. Ściągi zaprojektowane co drugie pole ram drewnianych.

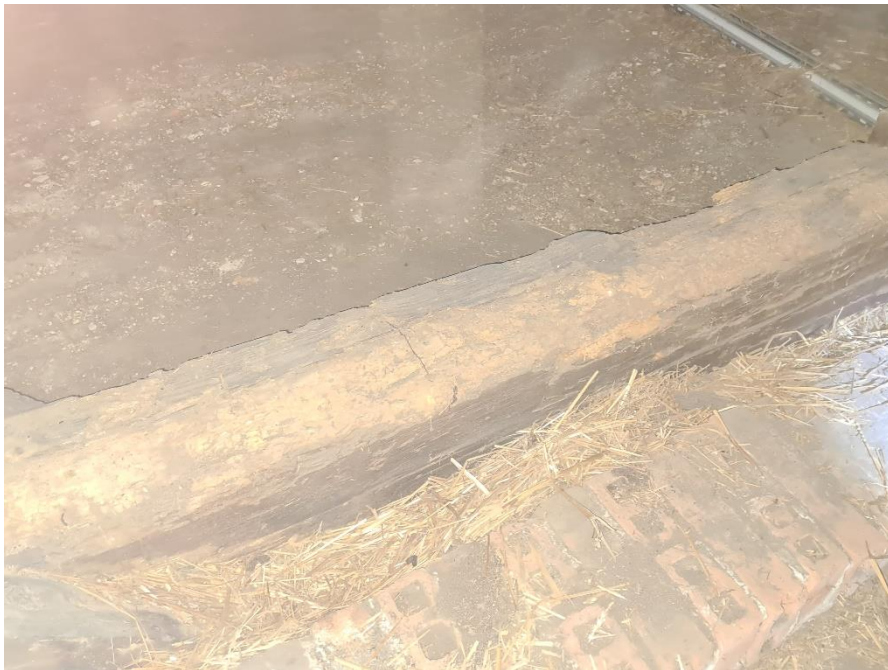
Rys. 22 Wyraźnie postępująca korozja biologiczna belki podwalinowej.

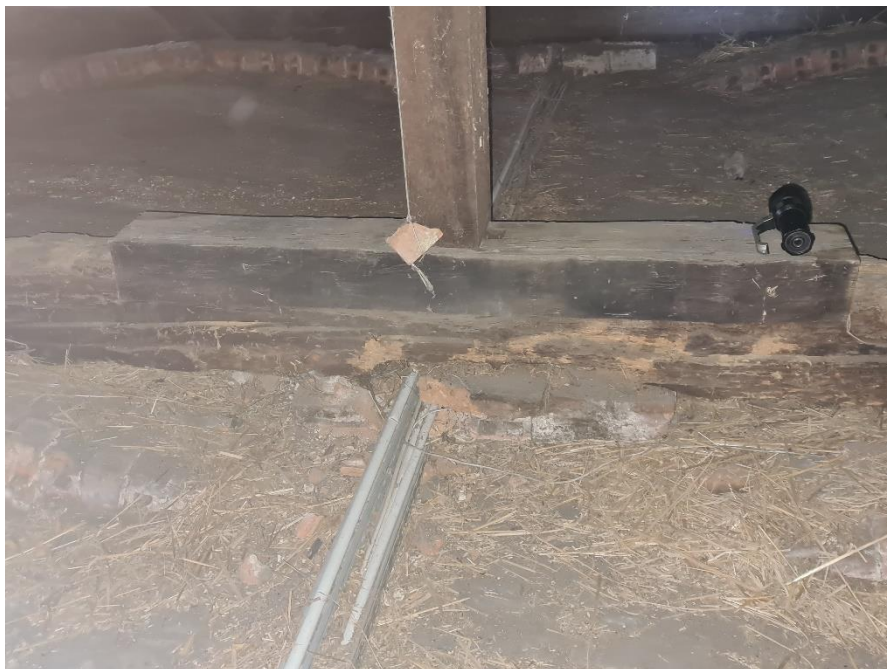
Rys.23 Zestaw podpór pod słupem pośrednim ze śladami postępującej korozji biologicznej.

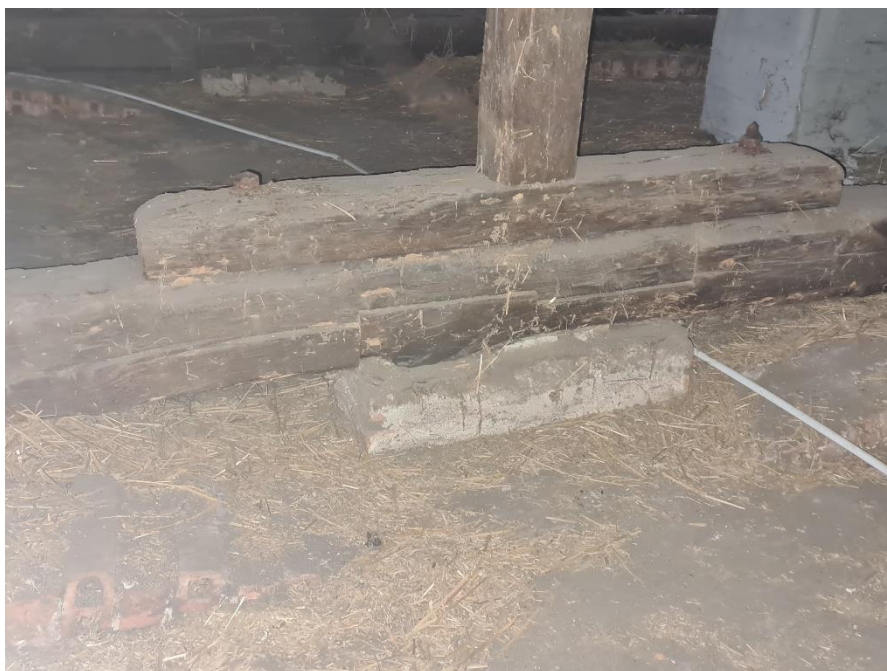
Rys.24 Zestaw podpór pod słupem pośrednim ze śladami postępującej korozji biologicznej.

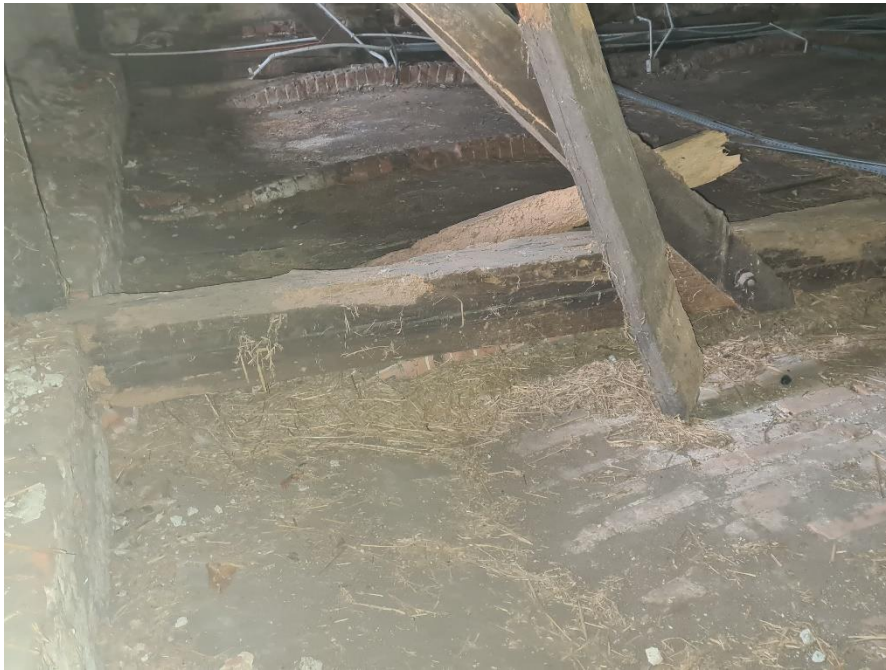
Rys. 25 Uszkodzone zastrzały i uszkodzona belka podwalinowa.

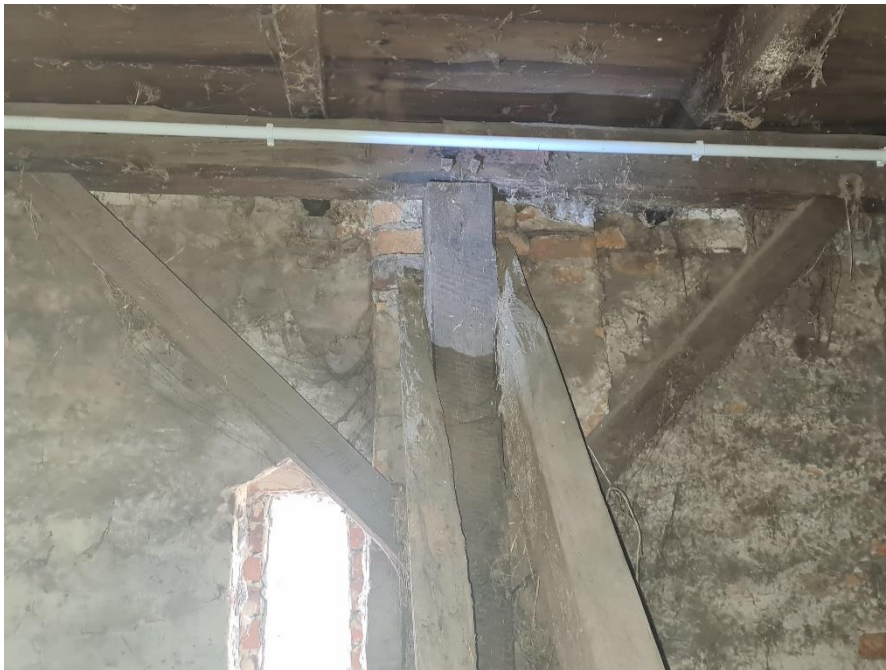
Rys. 26 Zastrzały, miecze uległe destrukcji korozji biologicznej.

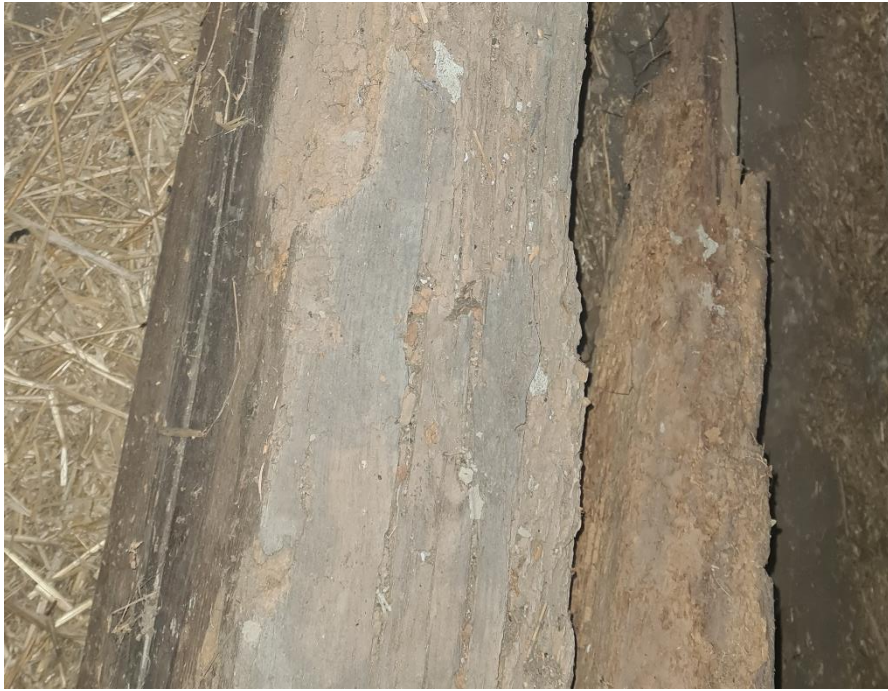
Rys. 27 Wyraźnie zniszczona belka podwalinowa spowodowana korozją biologiczną

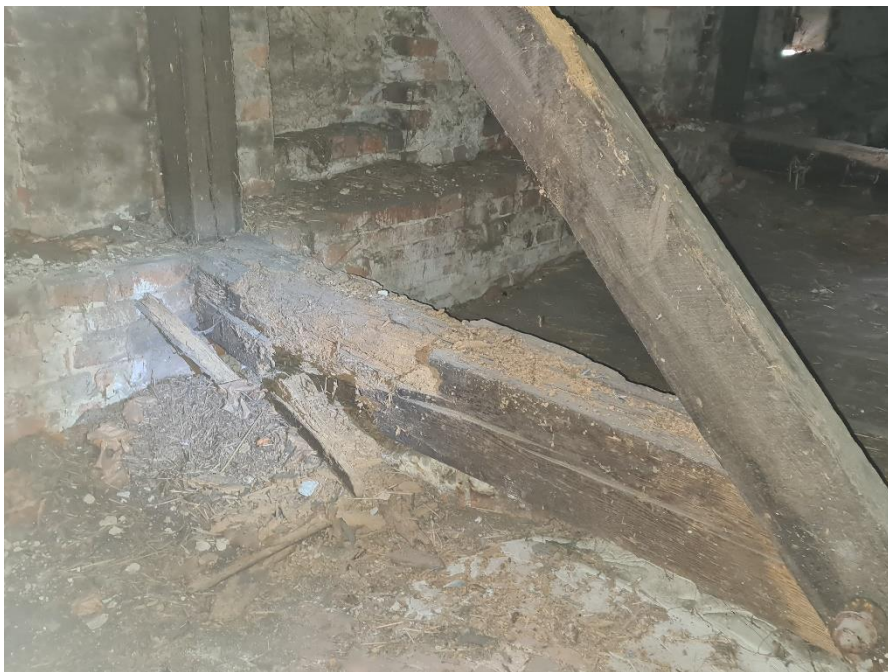
Rys. 28 Degradacja naroża ramy drewnianej poprzez eliminację zastrzałów i belki podwalinowej spowodowana korozją biologiczną

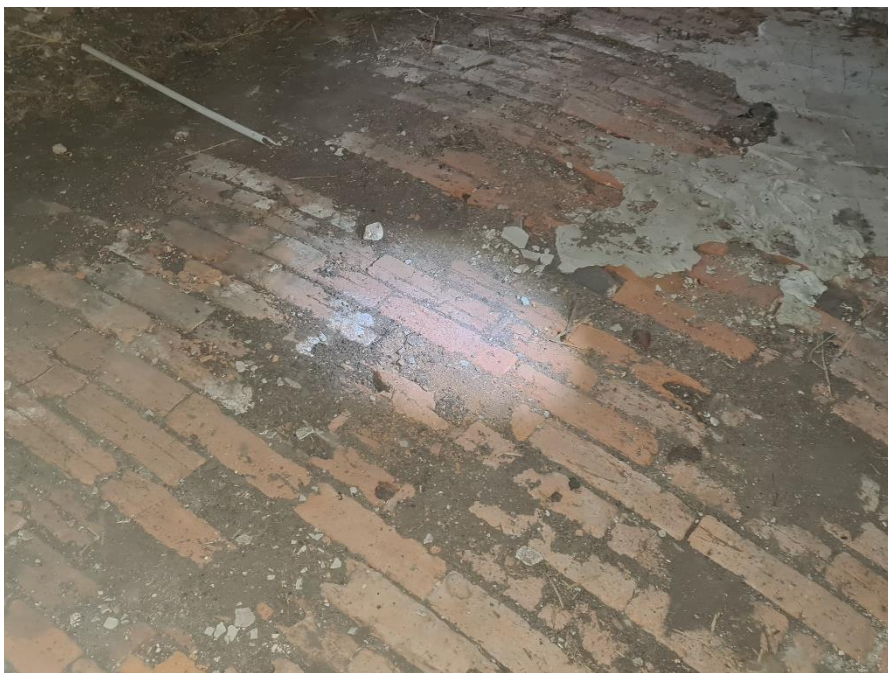
Rys. Ubytki w cegle dziurawce w stropie kolebkowym.

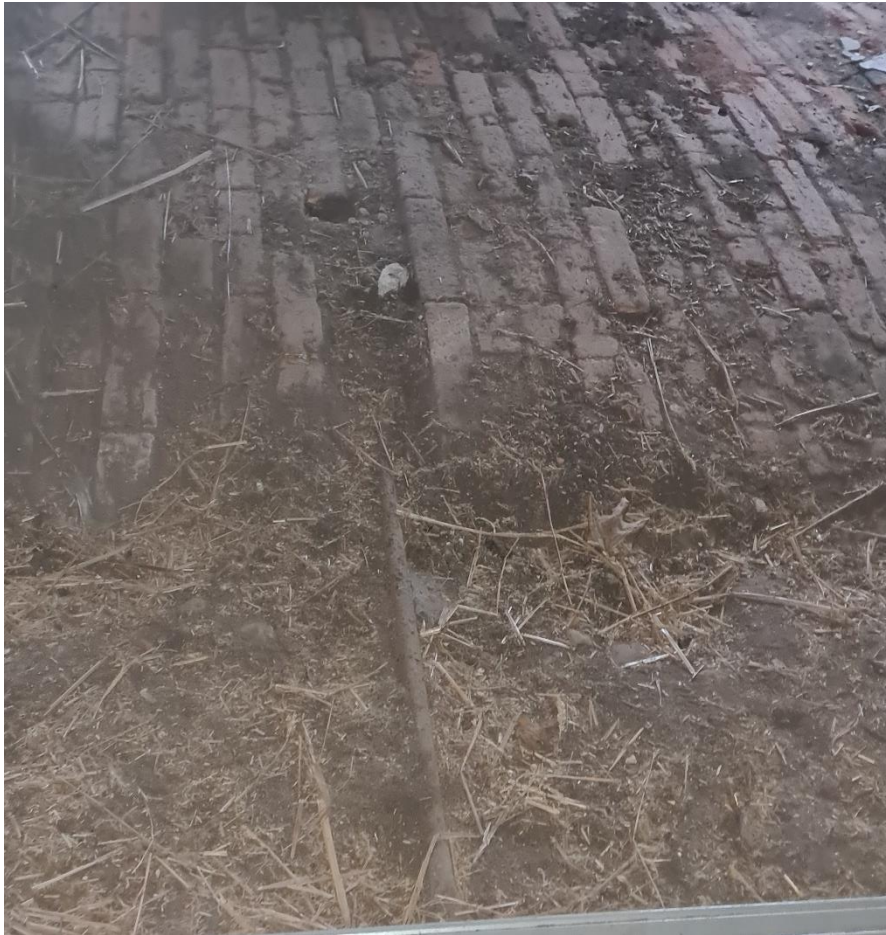
Rys. 30 Ubytki w cegle dziurawce w stropie kolebkowym. Ściąg stalowy.

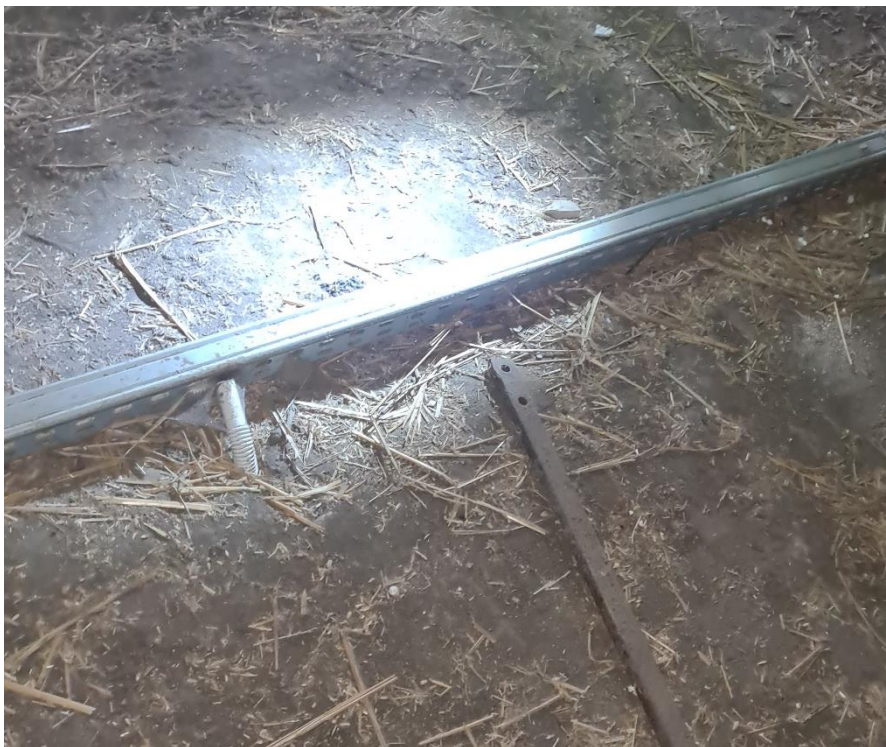
Rys. 31 Ubytki w cegle dziurawce w stropie kolebkowym. Ściąg stalowy uszkodzony.

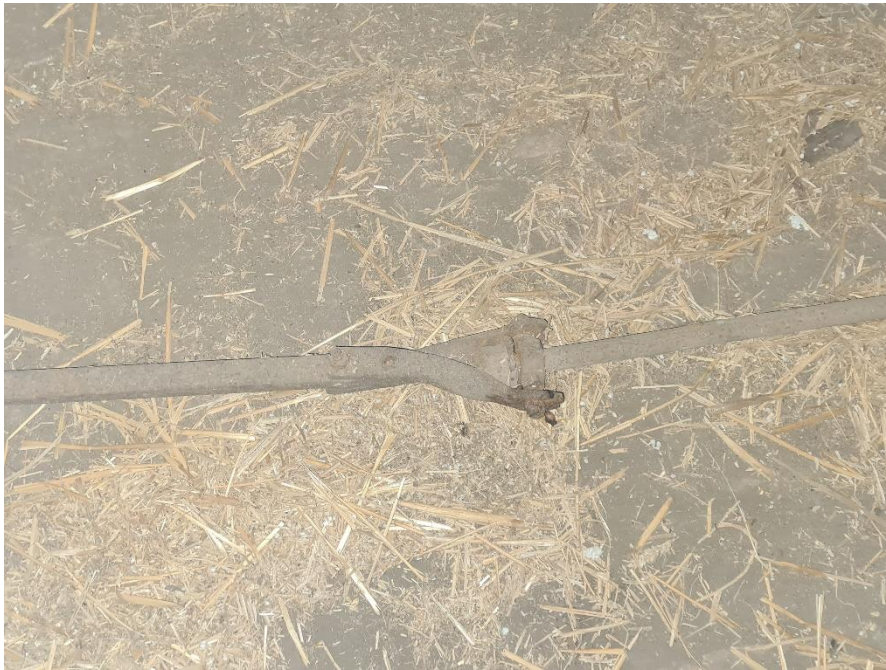
Rys. 32 Ściąg stalowy wymieniony ze śrubą w ściągu innym niż w przypadku śruby rzymskiej.

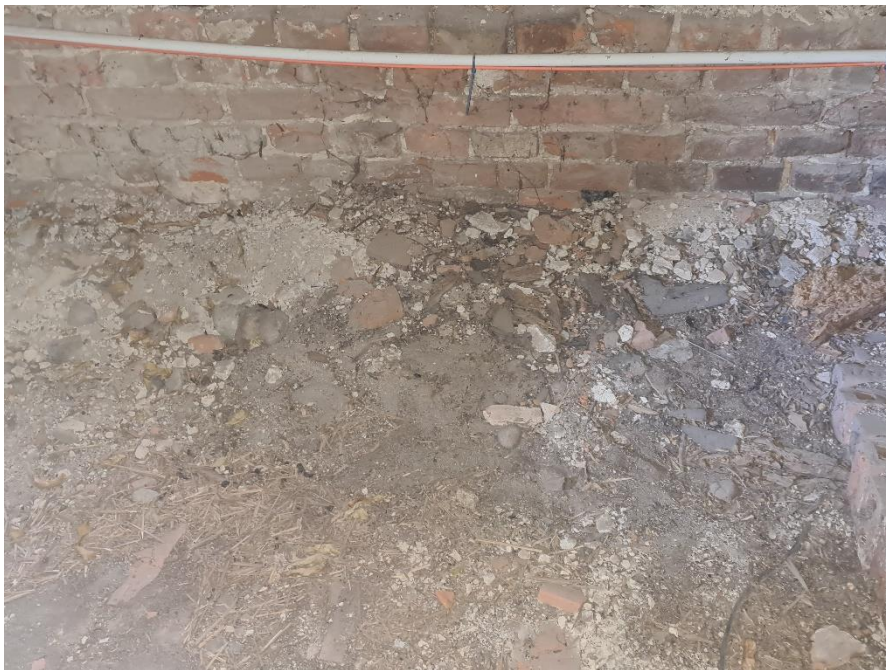
Rys.33 Rumor ceglany w miejscach połączenia muru i stropu.

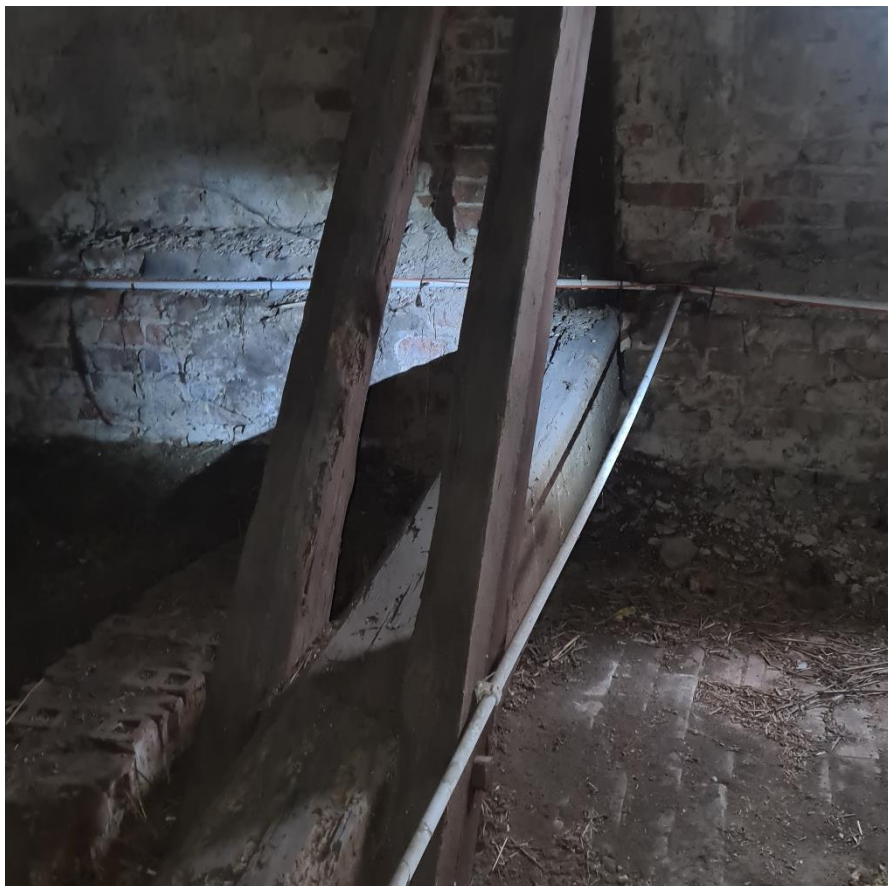
Rys.34 Zastrzały i belka podwalinowa uległy korozji biologicznej.

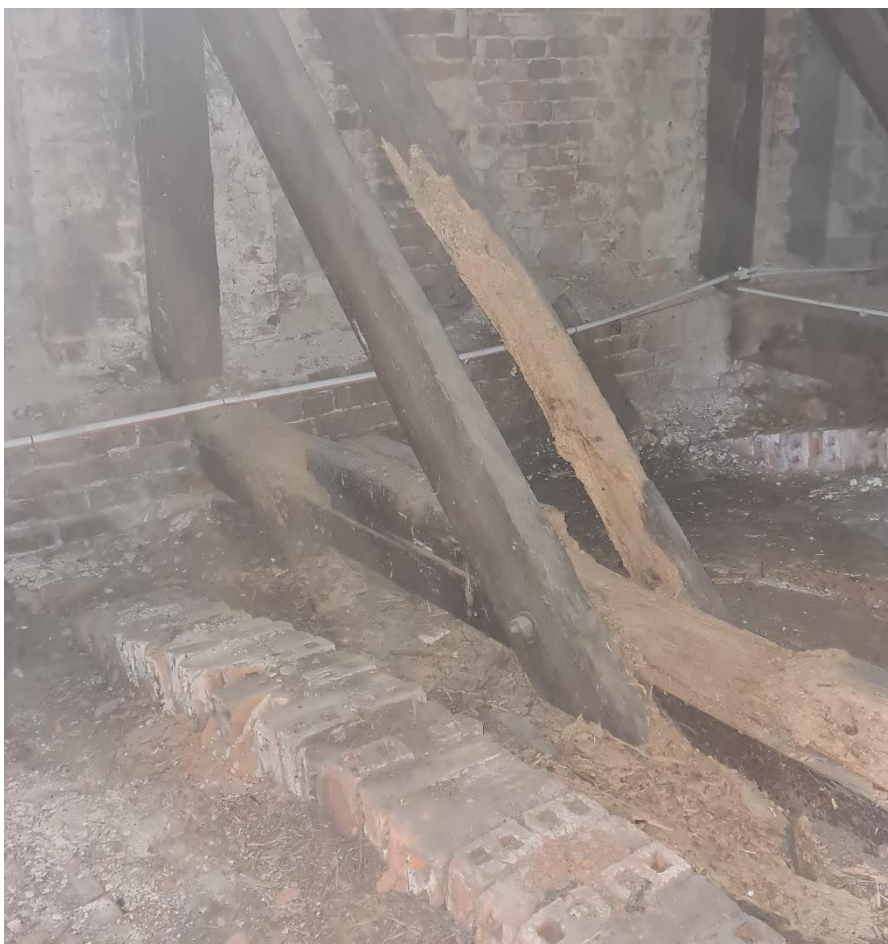
Rys. 35 Zastrzały i belka podwalinowa uległy korozji biologicznej.

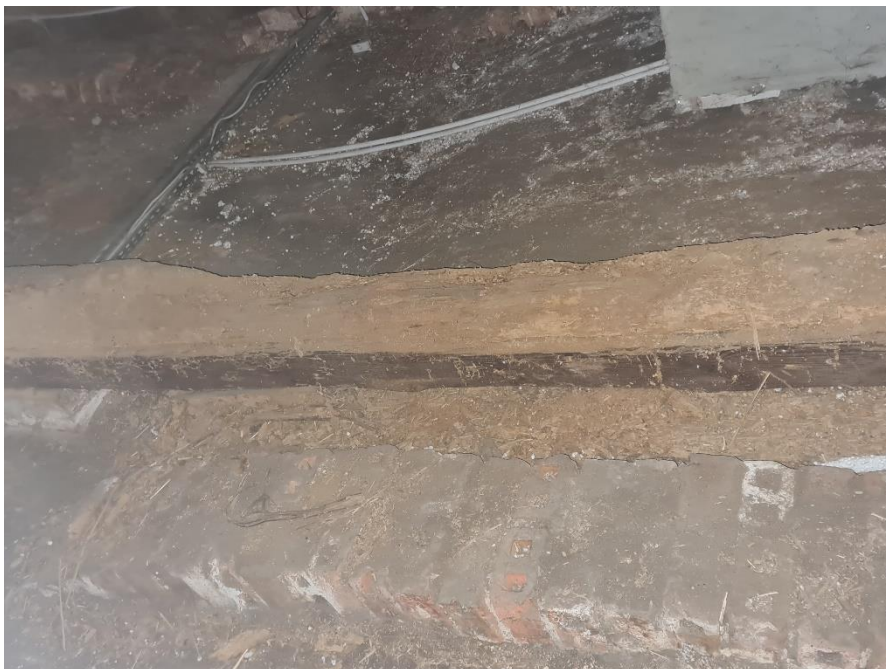
Rys36 .Belka podwalinowa uległa korozji biologicznej.

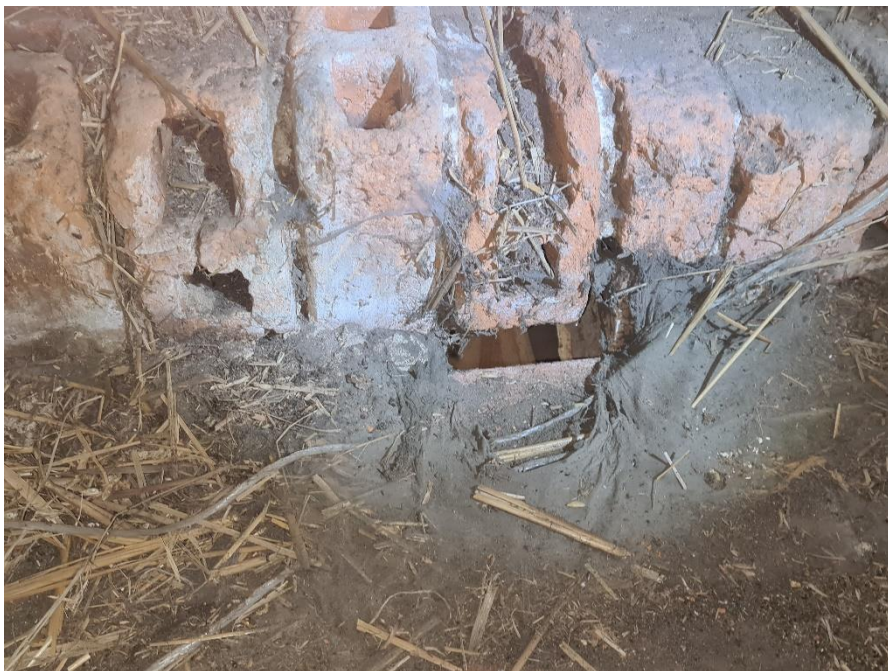
Rys. 38 Uszkodzone miejsca w połączeniu stropu kolebkowego i łuku ceglanego. Z cegły dziurawki.

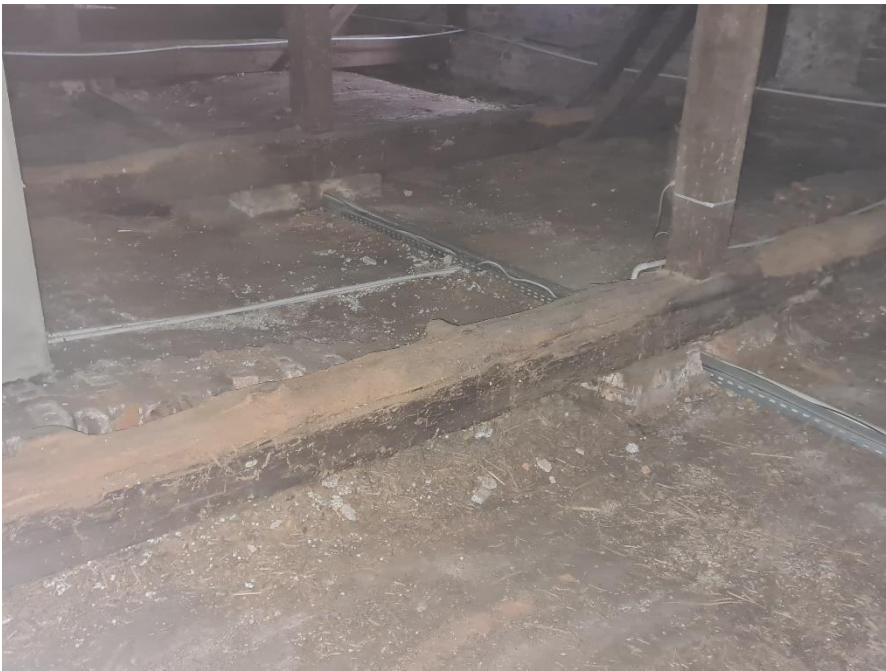
Rys. 40 Belka podwalinowa w środku rozpiętości uległa korozji biologicznej.

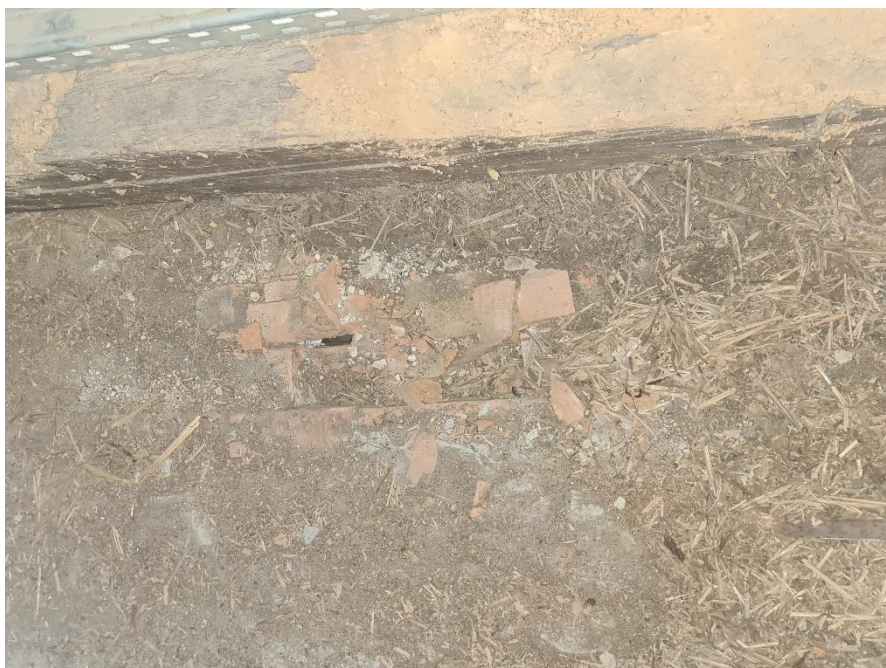
Rys.41 Uszkodzona powierzchnia stropu kolebkowego.

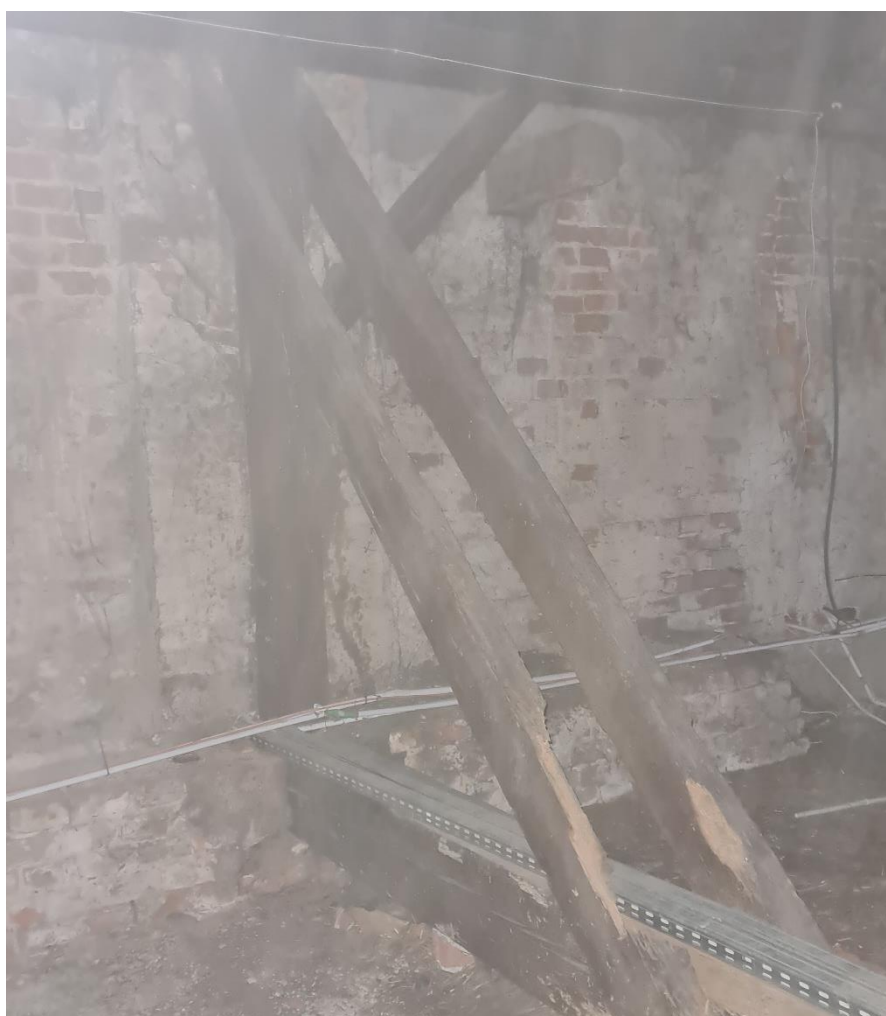
Rys. 42 Zniszczone zastrzały i częściowo belka podwalinowa.

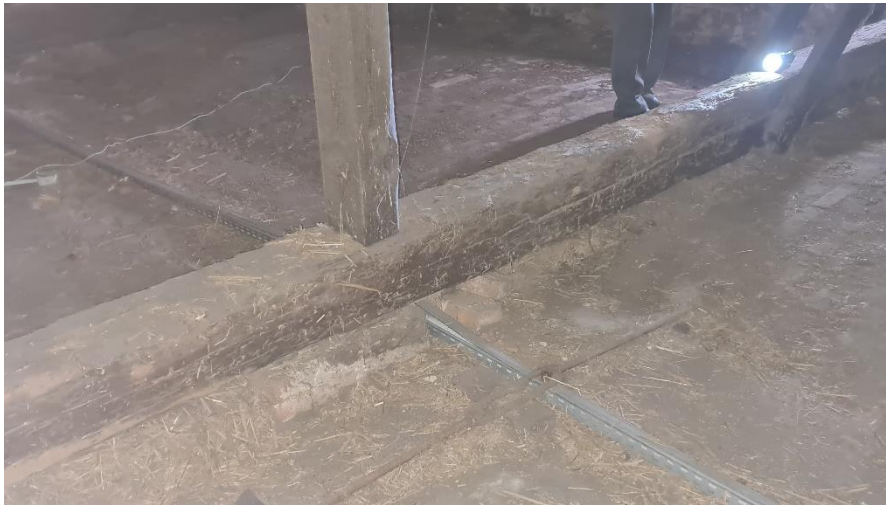
Rys. 43 Belka podwalinowa w środku rozpiętości uległa korozji biologicznej.

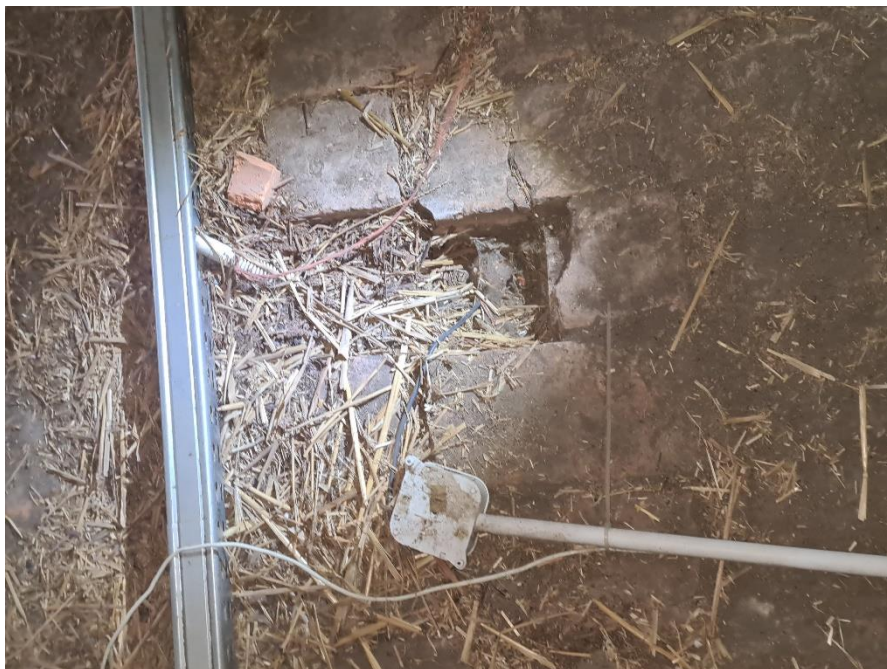
Rys. 45 Uszkodzona powierzchnia stropu kolebkowego.

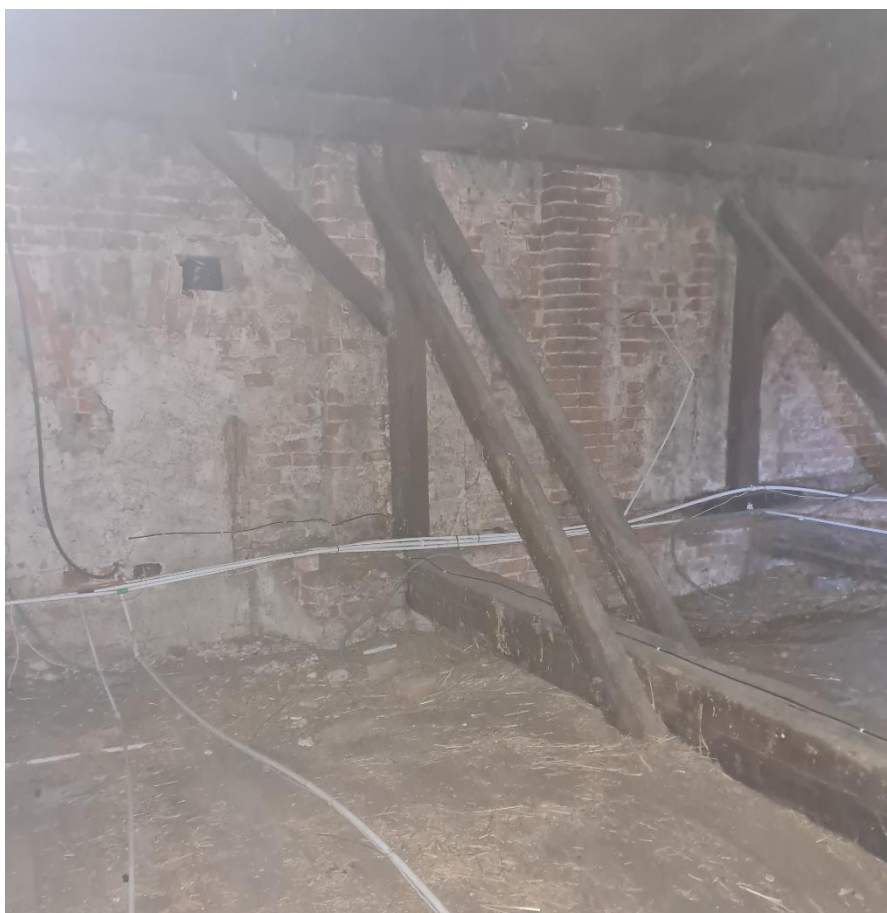
Rys. 46 Typowy wygląd węzeł dolny i górny ramy drewnianej z widocznymi śladami korozji biologicznej.

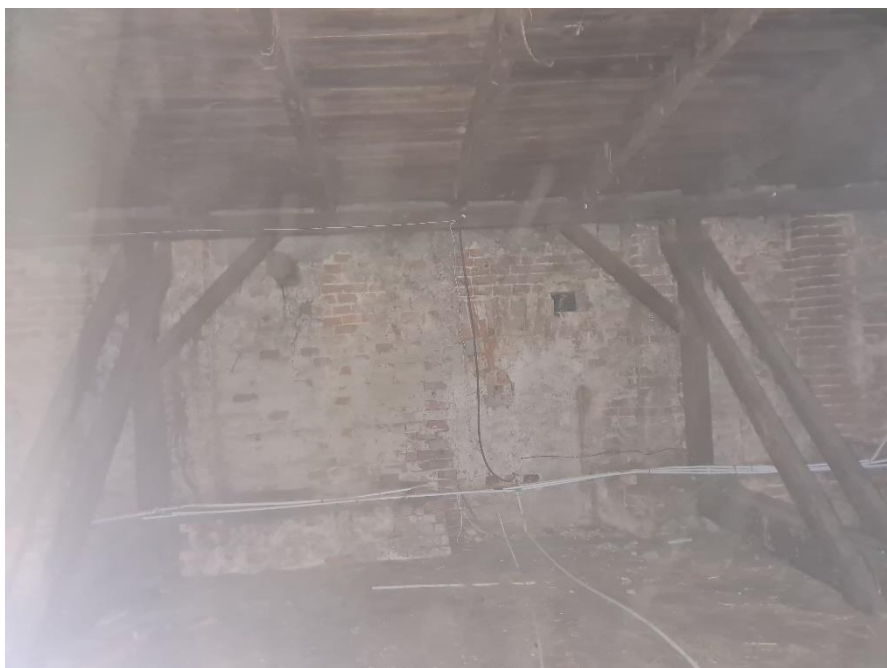
Rys. 47 Typowy wygląd węzła dolnego i górnego ramy drewnianej oraz krokwie i dolna część powierzchni poszycia dachowego z widocznymi śladami korozji biologicznej.

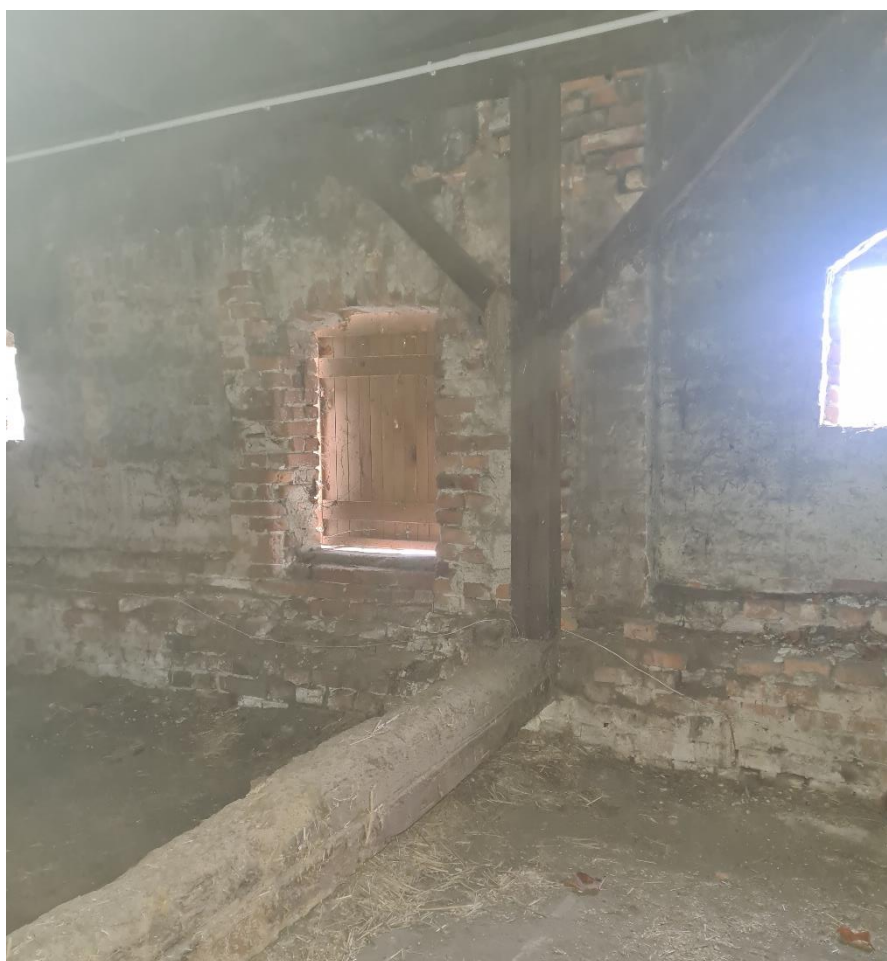
Rys. 48 Brak rozpór w ramie drewnianej.

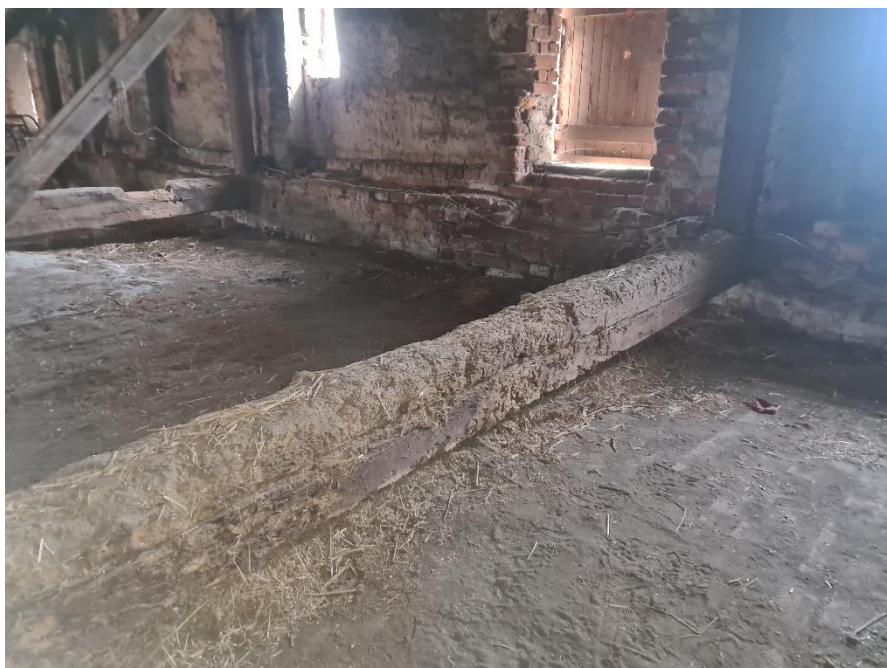
Rys. 49 Zniszczone korozją belki podwalinowe i brak rozpór.

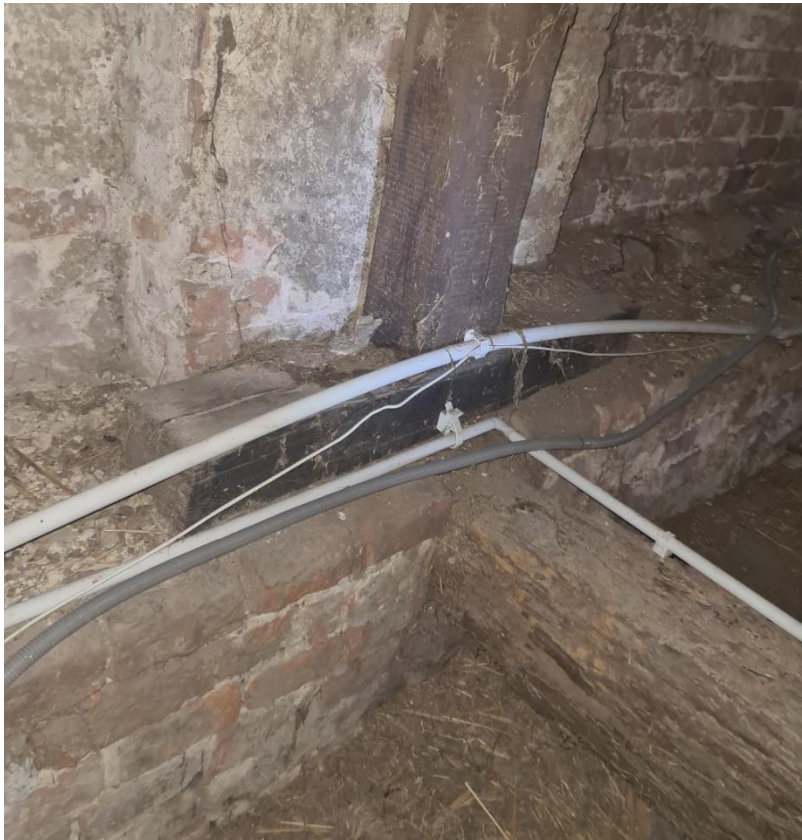
Rys. 51 Węzeł dolny połączenia belki podwalinowej i słupa skrajnego wraz z uszkodzeniami spowodowanymi korozją biologiczną.
