**ZAŁĄCZNIK DOKUMENTACJA FOTOGRAFICZNA
KONSTRUKCJI WSPORCZEJ POD DACHEM W CZĘŚCI
I Poddasza BUDYNKU STAJNI.**

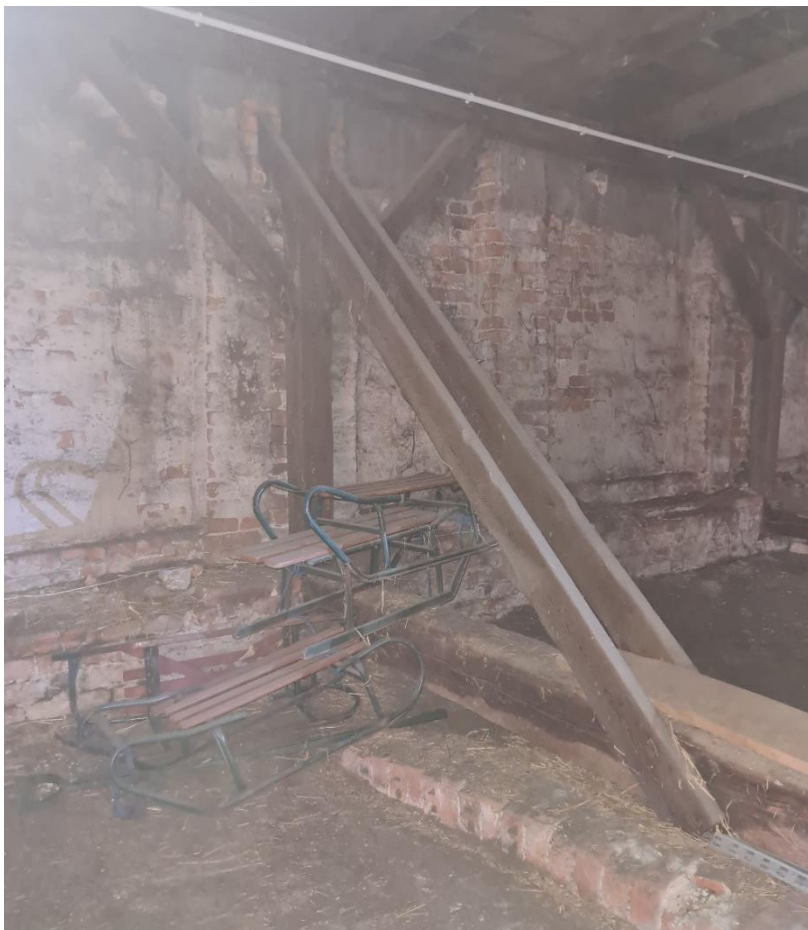
Rys. 52 Wyraźne próby naprawy i wzmocnienia węzła dolnego ramy drewnianej.

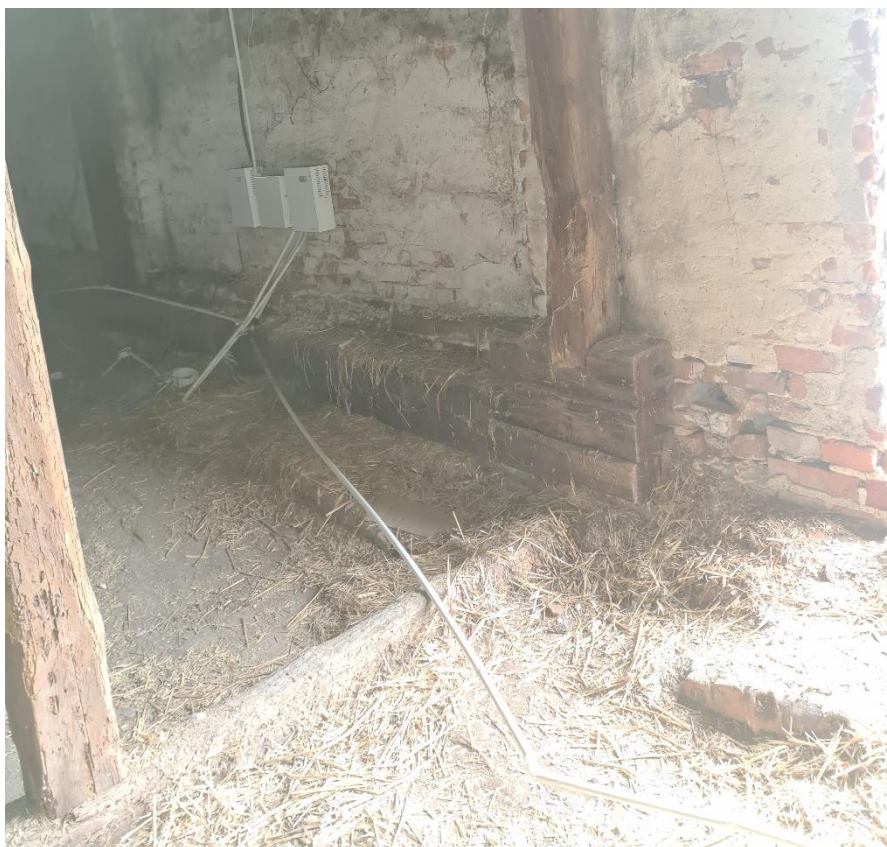
Rys. 56 Przerwana ciągłość podpór – belek podwalinowych w części skrajnej ram drewnianych.

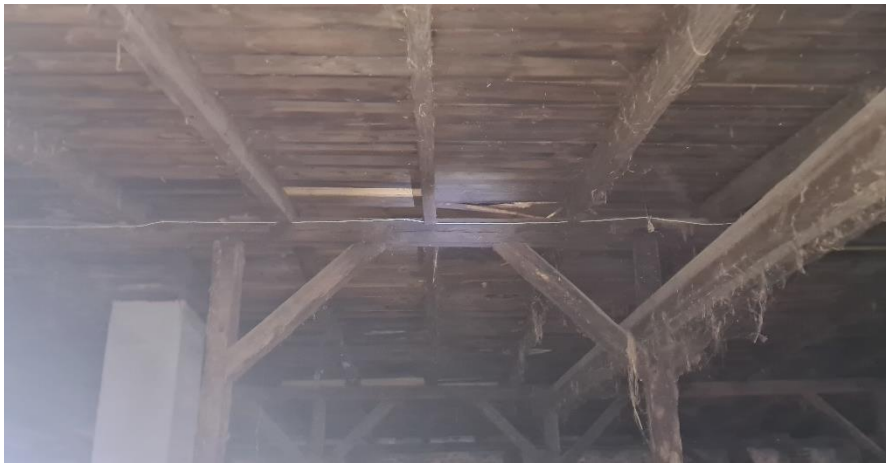
Rys.58 Uszkodzenia w poszyciu dachu nad jętką.

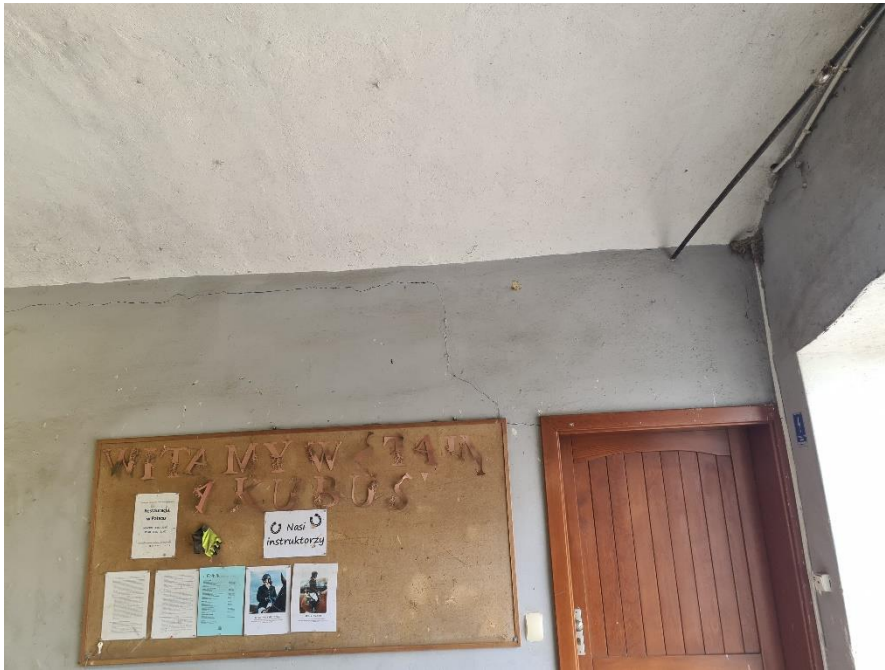
Rys. 60 Pęknięcia poziome ściany pod stropem kolebkowym.

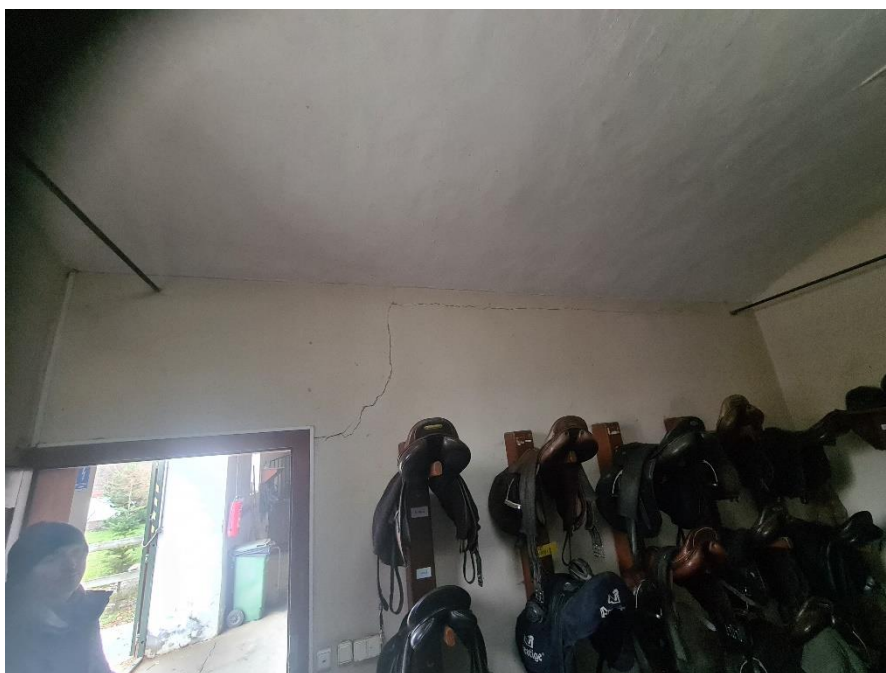
Rys. 63 Pęknięcia ściany w pomieszczeniu siodłowni.
