Lwówek Śląski, dnia 26 czerwca 2021 roku

PRZEGLĄD OKRESOWY ZE SPRAWDZENIA STANU TECHNICZNEGO I ZACHOWANIA ŚCIAN KONSTRUKCYJNYCH BUDYNKU nr 6/2021

OBIEKT BUDOWLANY: BUDYNEK PRZEMYSŁOWY
LOKALIZACJA OBIEKTU: działka nr 236 obręb I miasta LWÓWEK ŚLĄSKI
WŁAŚCICIEL OBIEKTU: GMINA LWÓWEK ŚLĄSKI
ADRES WŁAŚCICIELA OBIEKTU: ALEJA WOSJKA POLSKIEGO nr 25A, 59 – 600 LWÓWEK ŚLĄSKI

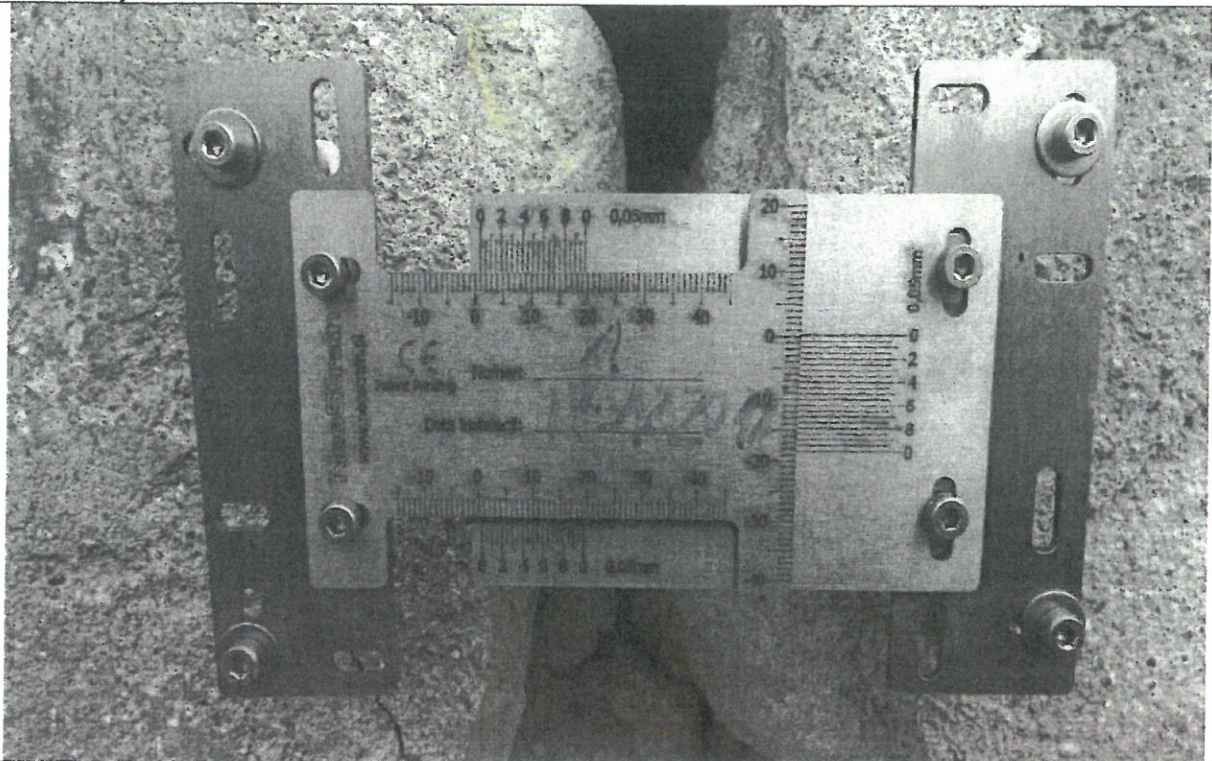
Wskaźnik rozwarcia nr 1

Odczyt na kierunku poziomym: 1,05 mm.
Odczyt na kierunku pionowym: 0,50 mm.

Odczyt na kierunku poziomym po korekcji: 0,80 mm.
Odczyt na kierunku pionowym po korekcji: 0,10 mm.

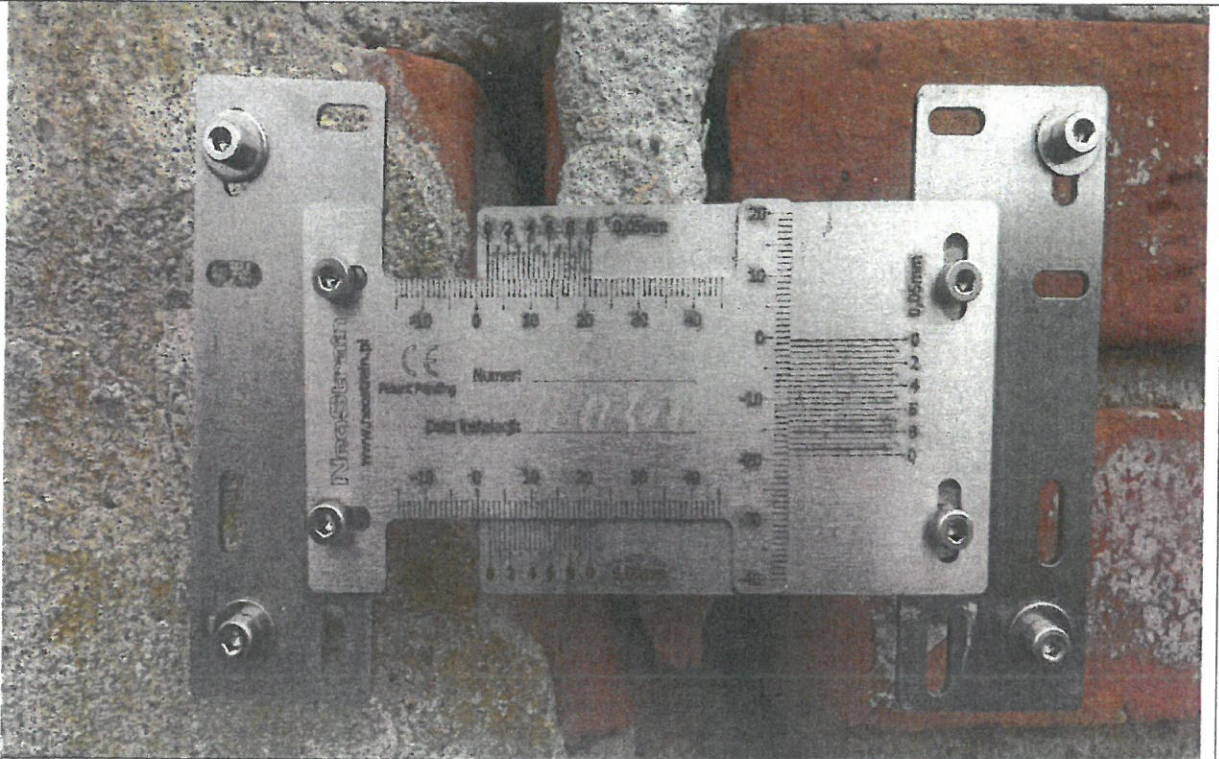
Wskaźnik rozwarcia nr 2

Odczyt na kierunku poziomym: 2,05 mm.
Odczyt na kierunku pionowym: -0,45 mm.

Odczyt na kierunku poziomym po korekcji: 1,80 mm.
Odczyt na kierunku pionowym po korekcji: -0,10 mm.

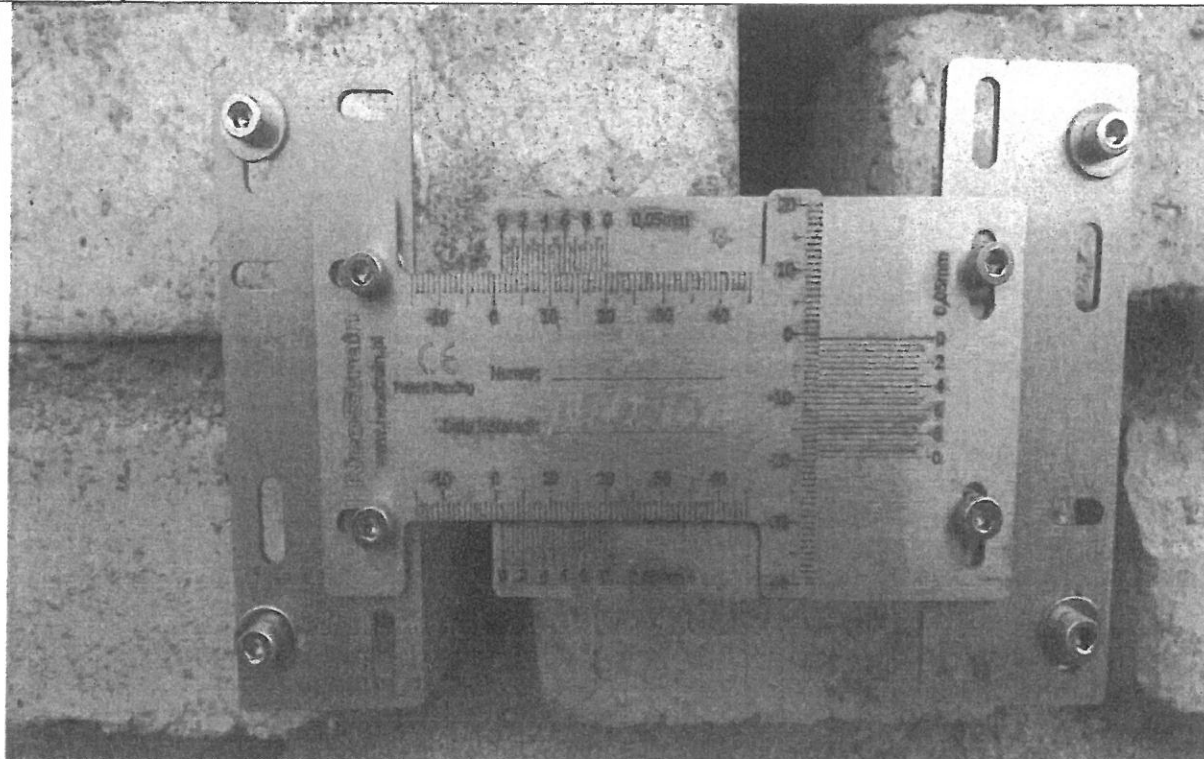
Wskaźnik rozwarcia nr 3

Odczyt na kierunku poziomym: 1,35 mm.
Odczyt na kierunku pionowym: -0,55 mm.

Odczyt na kierunku poziomym po korekcji: 1,10 mm.
Odczyt na kierunku pionowym po korekcji: -0,15 mm.

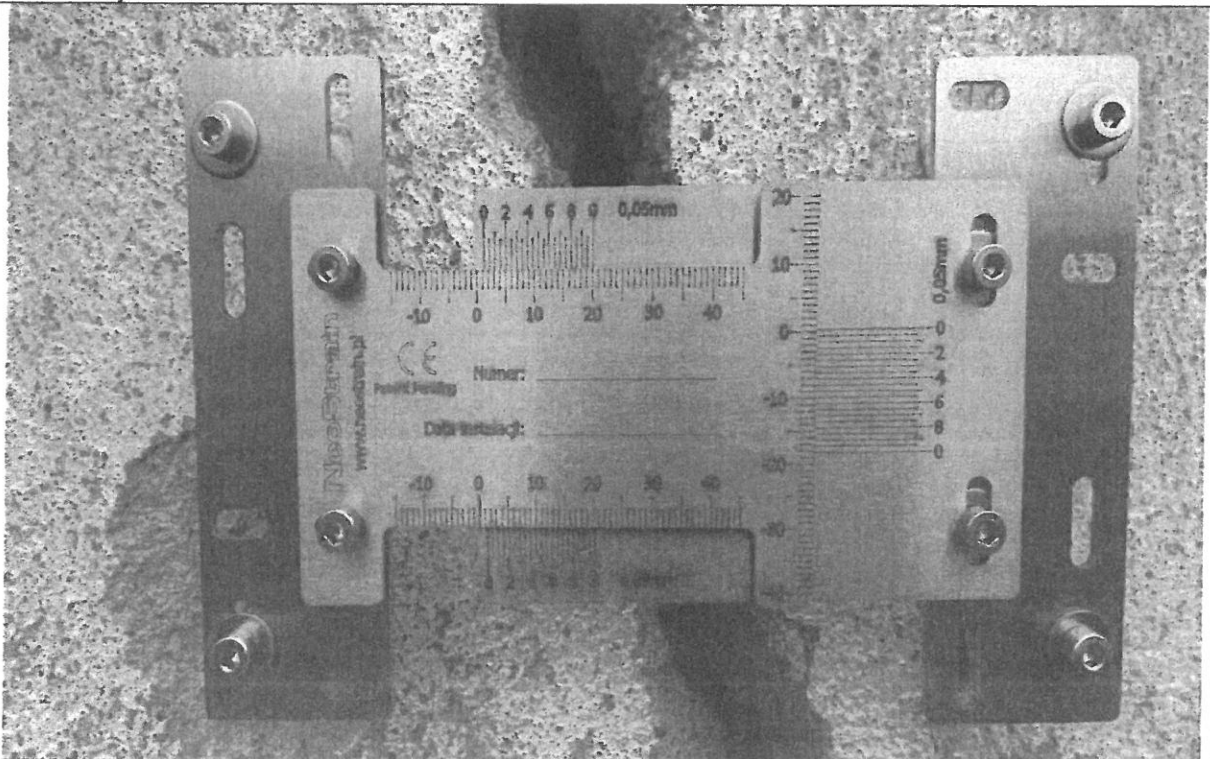
Wskaźnik rozwarcia nr 4

Odczyt na kierunku poziomym: 1,35 mm.
Odczyt na kierunku pionowym: 0,45 mm.

Odczyt na kierunku poziomym po korekcji: 1,05 mm.
Odczyt na kierunku pionowym po korekcji: -0,15 mm.

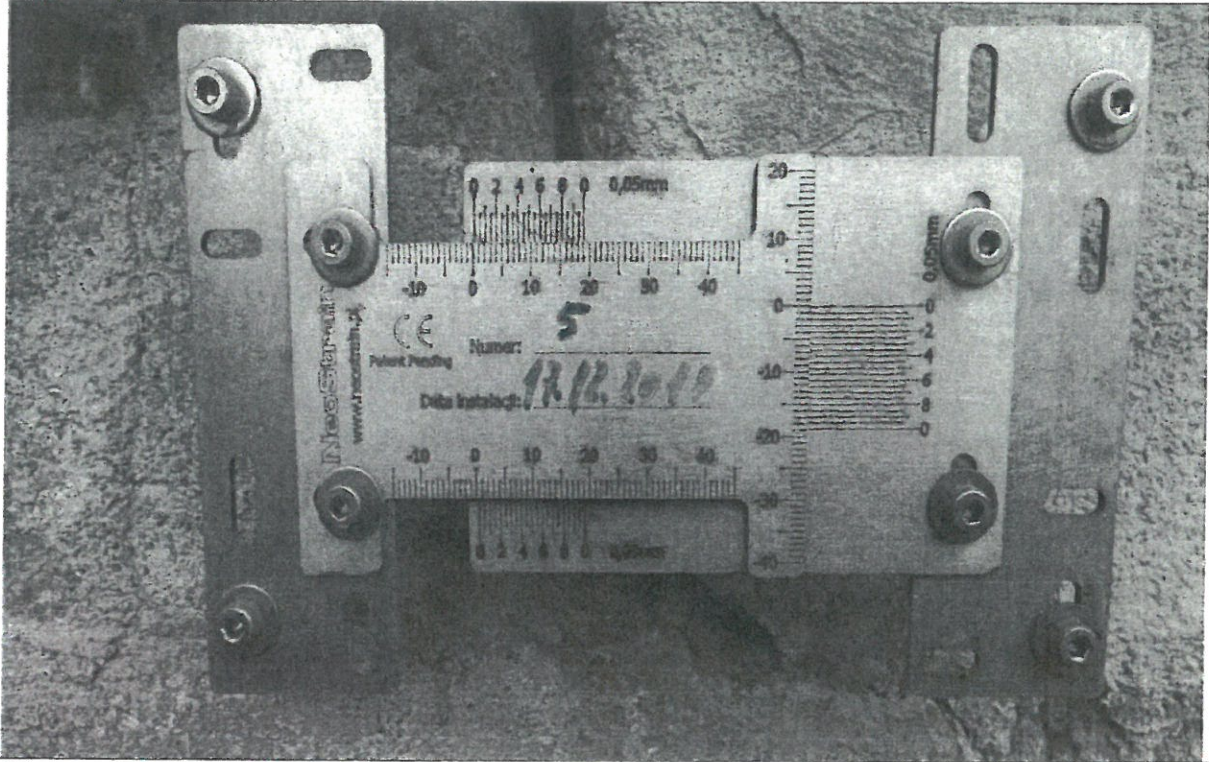
Wskaźnik rozwarcia nr 5

Odczyt na kierunku poziomym: 0,25 mm.
Odczyt na kierunku pionowym: -0,15 mm.

Odczyt na kierunku poziomym po korekcji: 0,15 mm.
Odczyt na kierunku pionowym po korekcji: 0,10 mm.

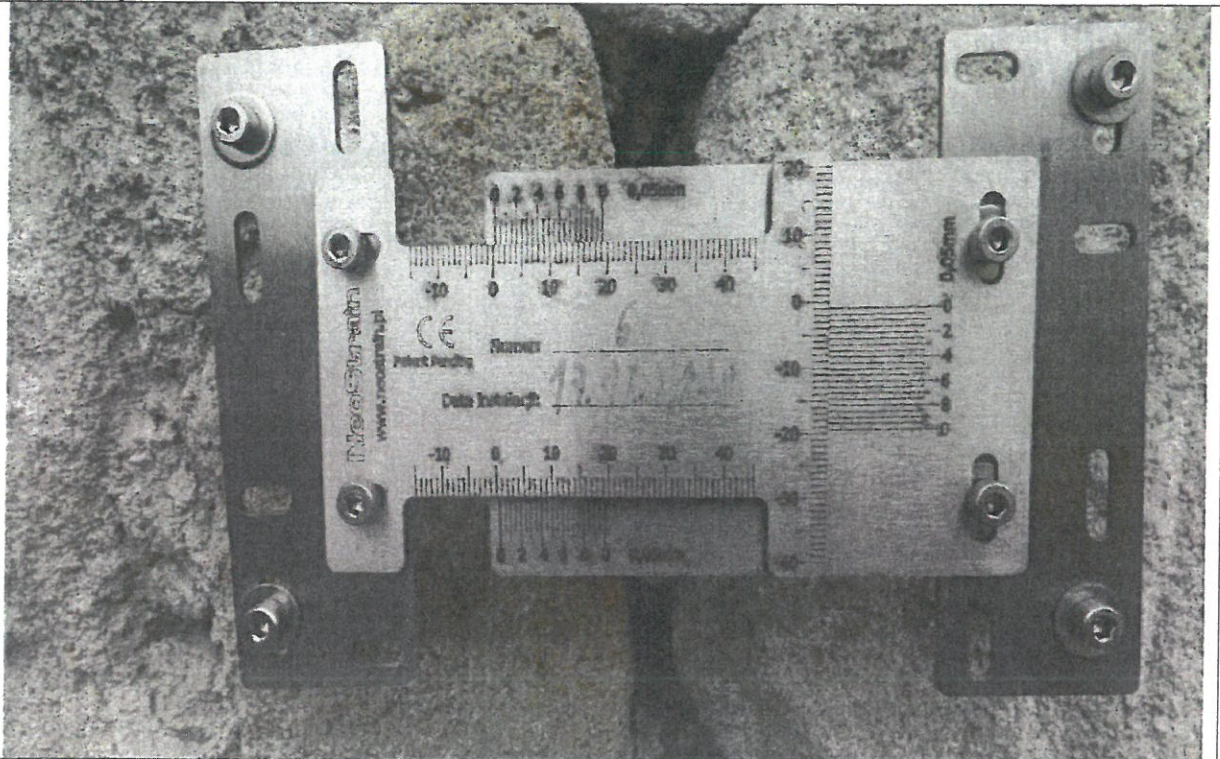
Wskaźnik rozwarcia nr 6

Odczyt na kierunku poziomym: 0,35 mm.
Odczyt na kierunku pionowym: -0,60 mm.

Odczyt na kierunku poziomym po korekcji: 0,25 mm.
Odczyt na kierunku pionowym po korekcji: 0,10 mm.

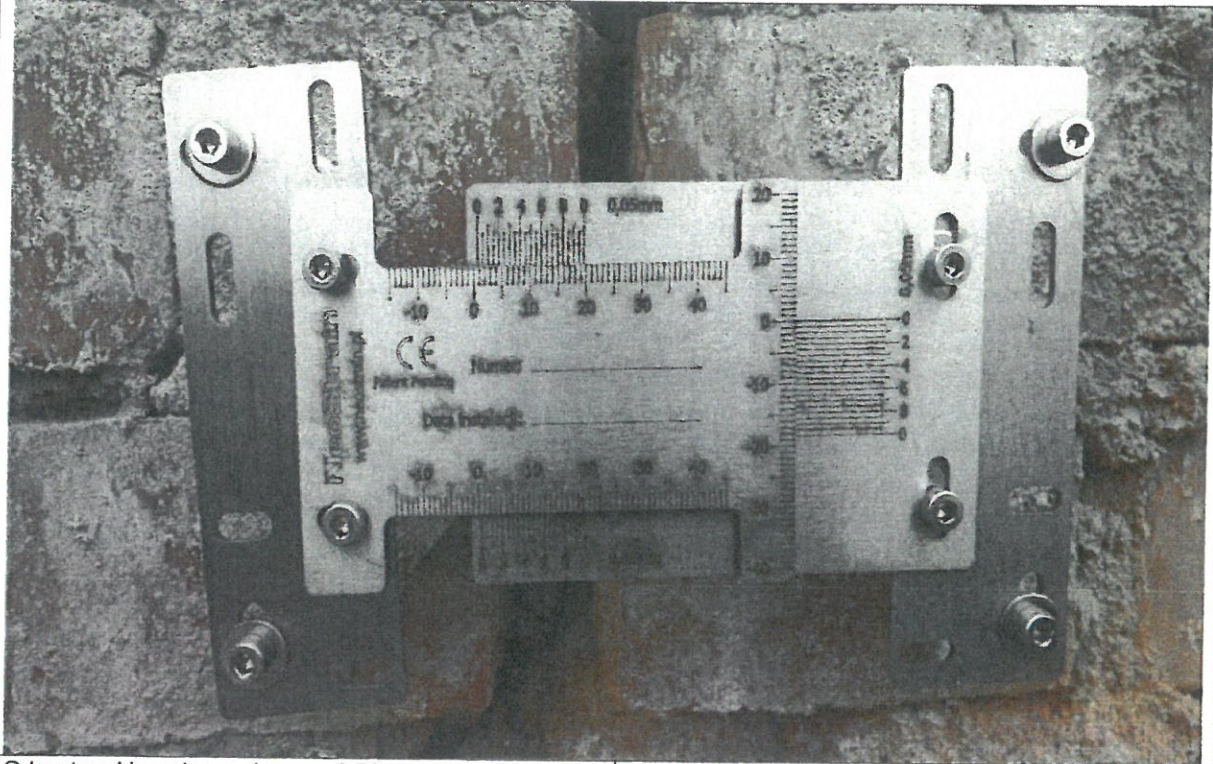
Wskaźnik rozwarcia nr 7

Odczyt na kierunku poziomym: 0,70 mm.
Odczyt na kierunku pionowym: 0,00 mm.

Odczyt na kierunku poziomym po korekcji: 0,40 mm.
Odczyt na kierunku pionowym po korekcji: -0,40 mm.

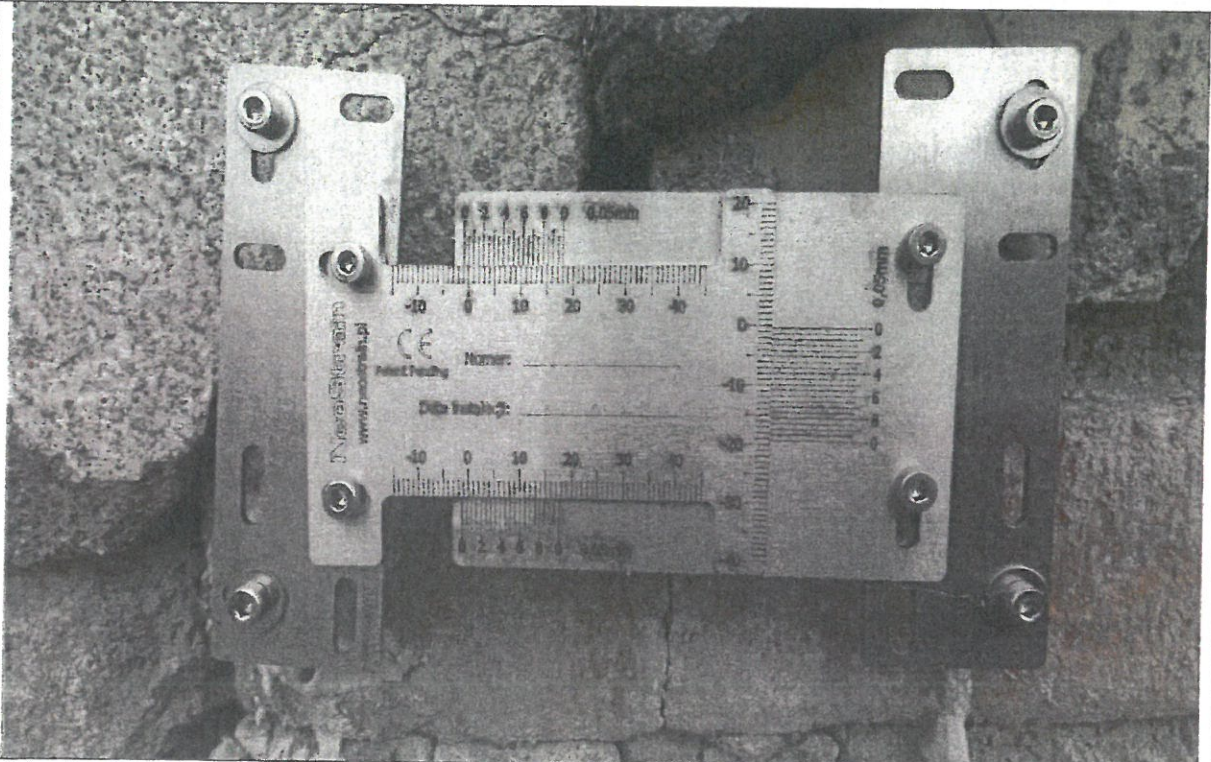
Wskaźnik rozwarcia nr 8

Odczyt na kierunku poziomym: -1,00 mm.
Odczyt na kierunku pionowym: -0,40 mm.

Odczyt na kierunku poziomym po korekcji: -0,55 mm.
Odczyt na kierunku pionowym po korekcji: -0,75 mm.

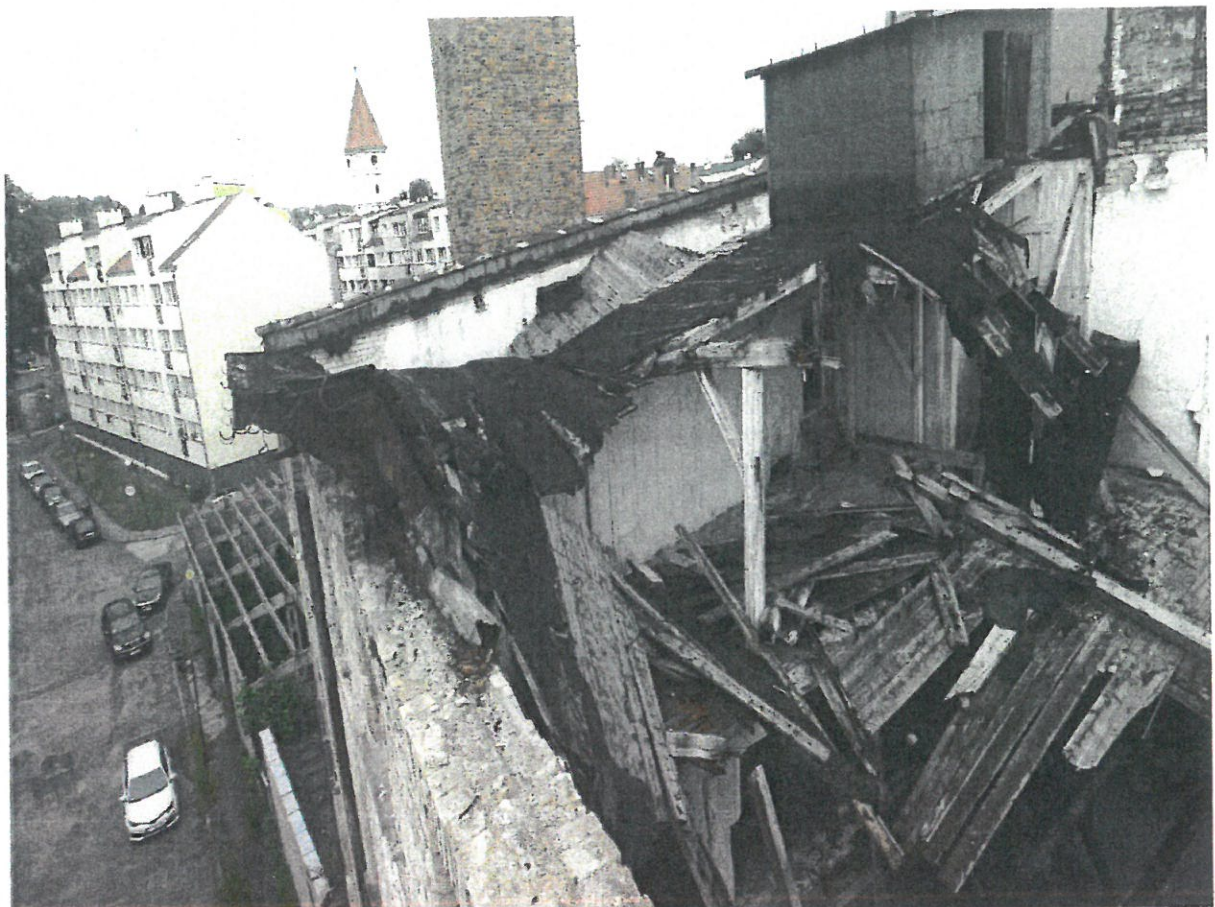
Widok stropodachu i stropów międzykondygnacyjnych w postępującej degradacji.

Zwracam uwagę na postępującą degradację korony ściany południowej i wschodniej ostatniej kondygnacji budynku oraz jego drewnianej konstrukcji stropodachu i stropów międzykondygnacyjnych. Degradacja stropodachu i stropów zmniejsza sztywność przestrzenną ścian budynku. Wskazane jest bezwłoczne rozebranie elementów stropodachu, które opierają się bezpośrednio na koronie ściany południowej z uwagi na zagrożenie wyparcia muru na zewnątrz budynku, które podyktowane jest korozją stropu międzykondygnacyjnego. Odsloniętą koronę ściany południowej należy zabezpieczyć obróbką blacharską.

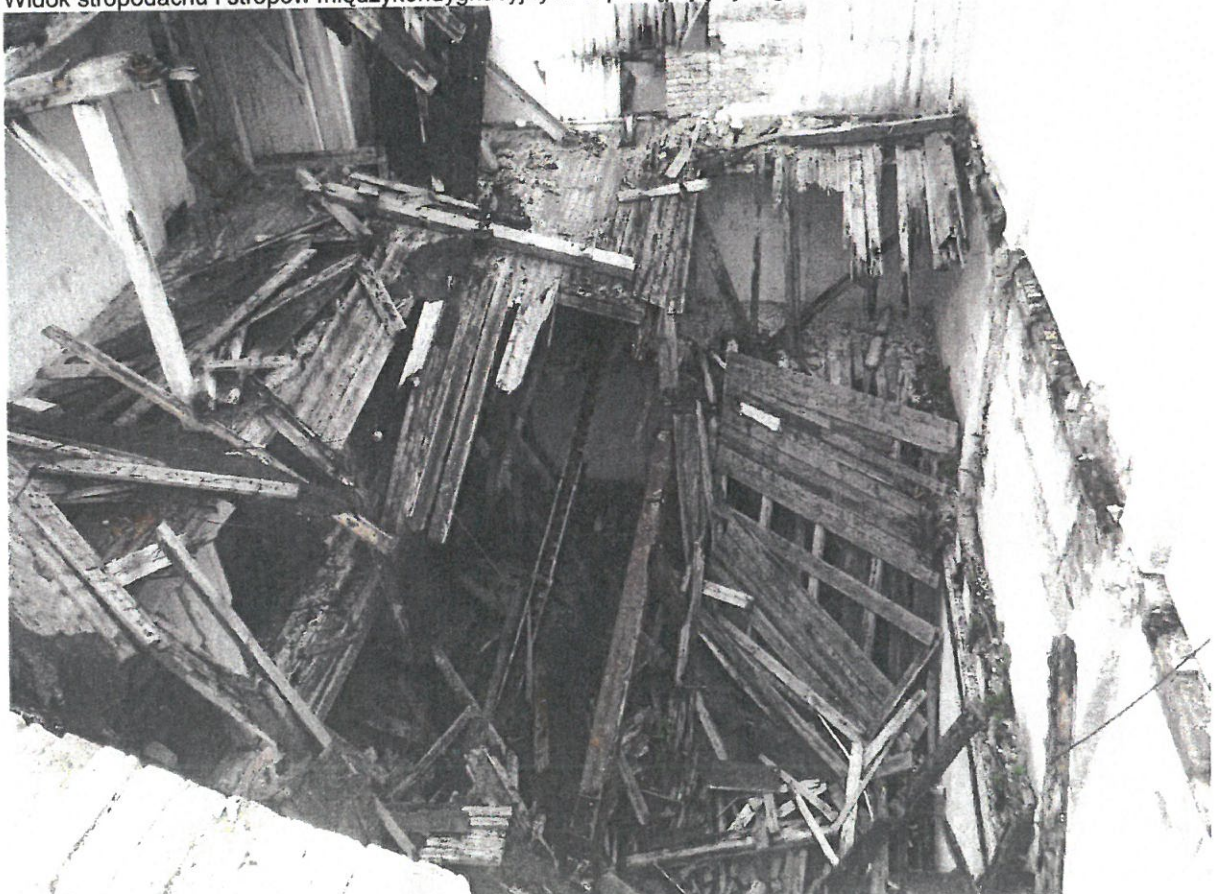
Widok stropodachu i stropów międzykondygnacyjnych w postępującej degradacji.

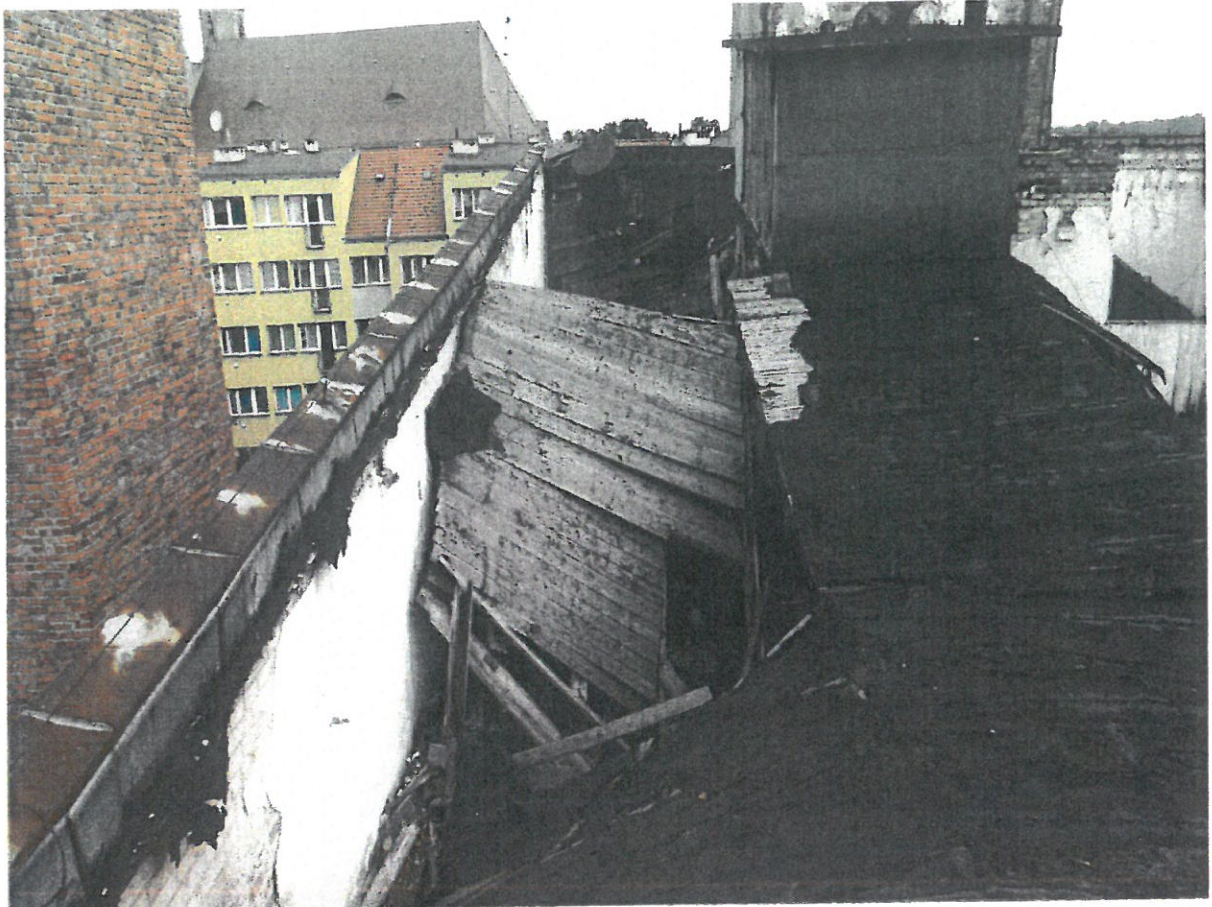
Widok stropodachu w postępującej degradacji.

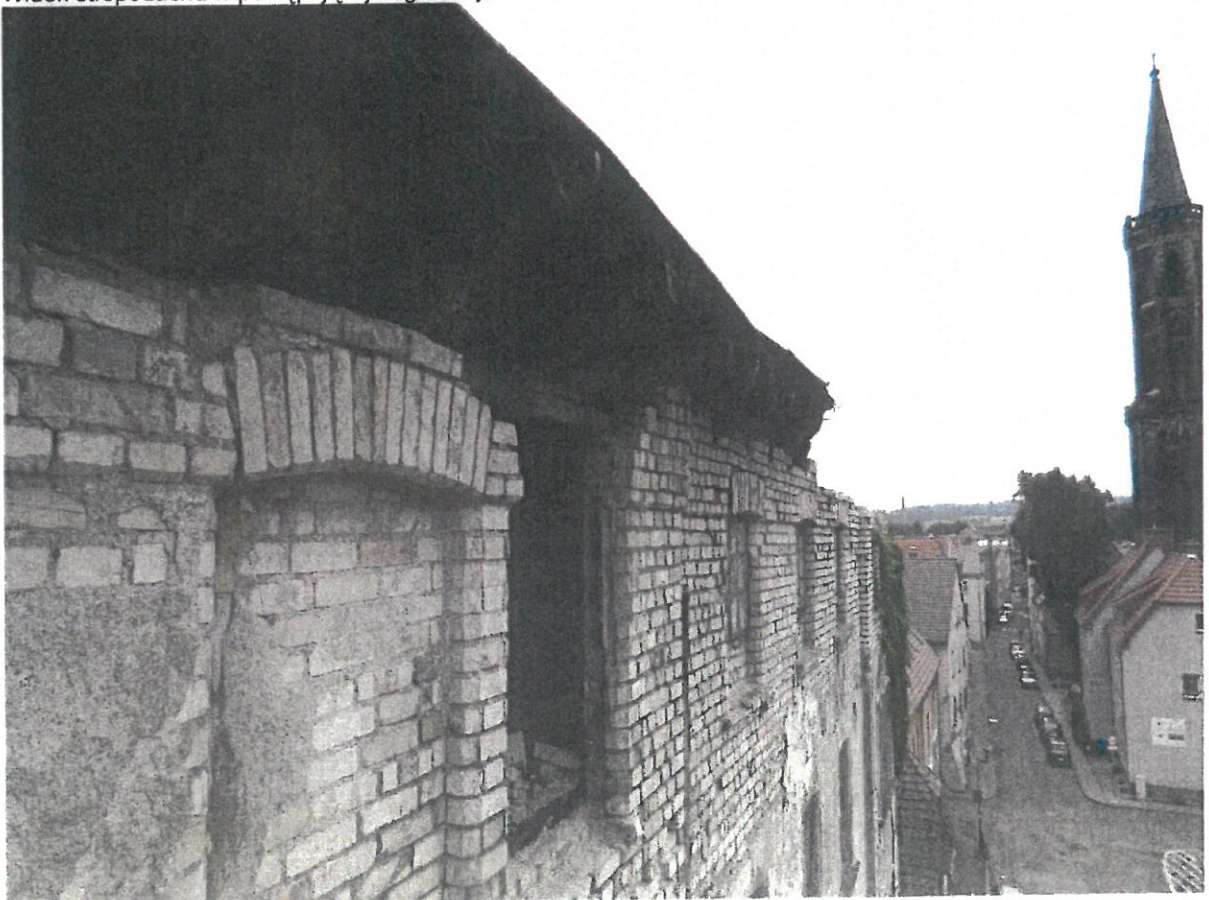
Zagrożenie wyparcia muru (strona południowa) przez elementy stropodachu.
