## PROGRAM PRAC KONSERWATORSKICH

INWESTYCJA **REWALORYZACJA ZABYTKOWEGO OGRODZENIA SPECJALNEGO  
OŚRODKA SZKOLNO-WYCHOWAWCZEGO DLA DZIECI NIEWIDOMYCH IM.  
SYNÓW PUŁKU W OWIŃSKACH, PLAC PRZEMYSŁAWA 9**

ADRES INWESTYCJI **Plac Przemysława 9; 62-005 Owińska  
dz. 228/2, obr. 0010, ark. 5**

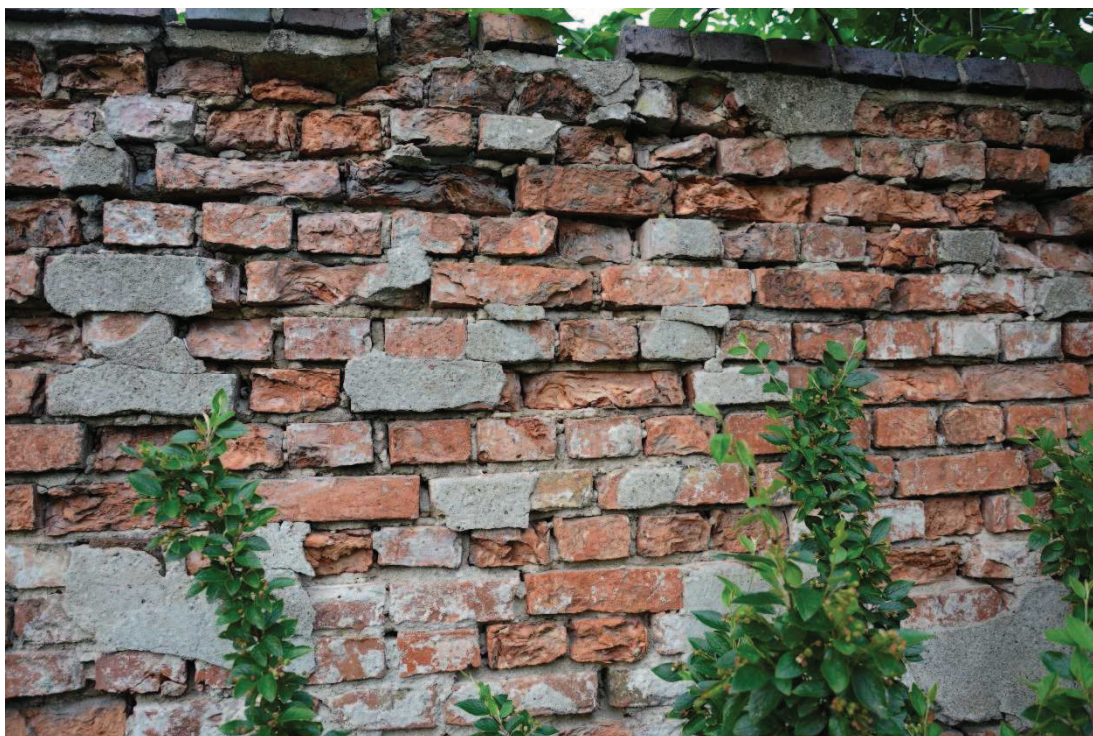
Fot. 1 Zabudowania pocysterskiego klasztoru w Owińskach. Ośrodek Szkolno- Wychowawczy dla Dzieci Niewidomych. Mur graniczny od strony ul. Poznańskiej. Fragment z daleko posuniętą destrukcją wypełnienia ceramicznego oraz zaprawy.

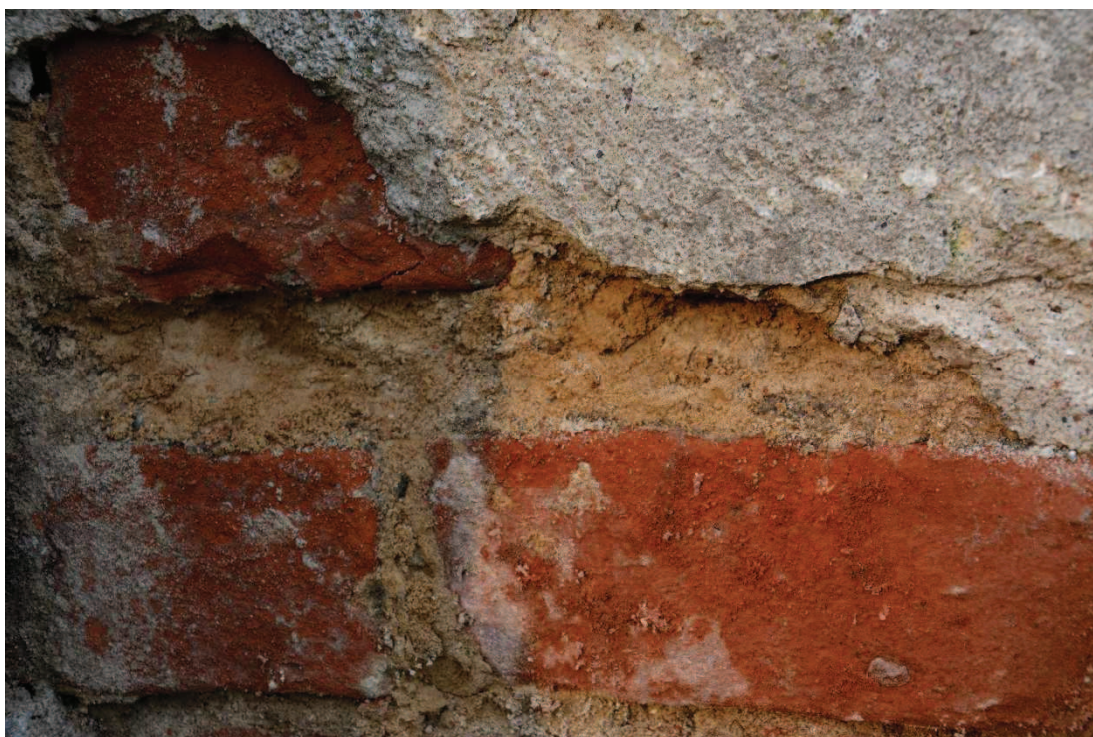
Fot. 2 Zabudowania pocysterskiego klasztoru w Owińskach. Ośrodek Szkolno- Wychowawczy dla Dzieci Niewidomych. Mur graniczny od strony ul. Poznańskiej. Odkrywka sondażowa z widocznymi wysoleniami oraz silnie spudrowanym licem cegły.

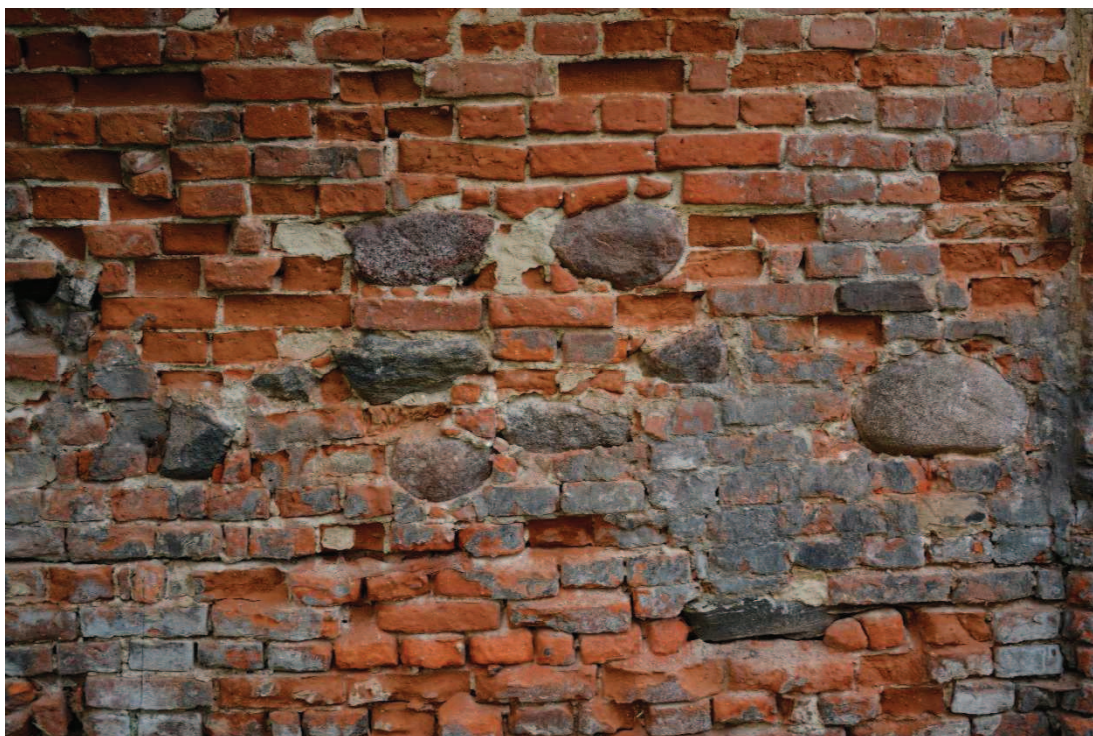
Fot. 3 Zabudowania pocysterskiego klasztoru w Owińskach. Ośrodek Szkolno- Wychowawczy dla Dzieci Niewidomych. Mur graniczny od strony ul. Poznańskiej. Fragment z widocznym materiałem użytym do jego budowy. Widoczna dalece posunięta degradacja zaprawy oraz cegły.

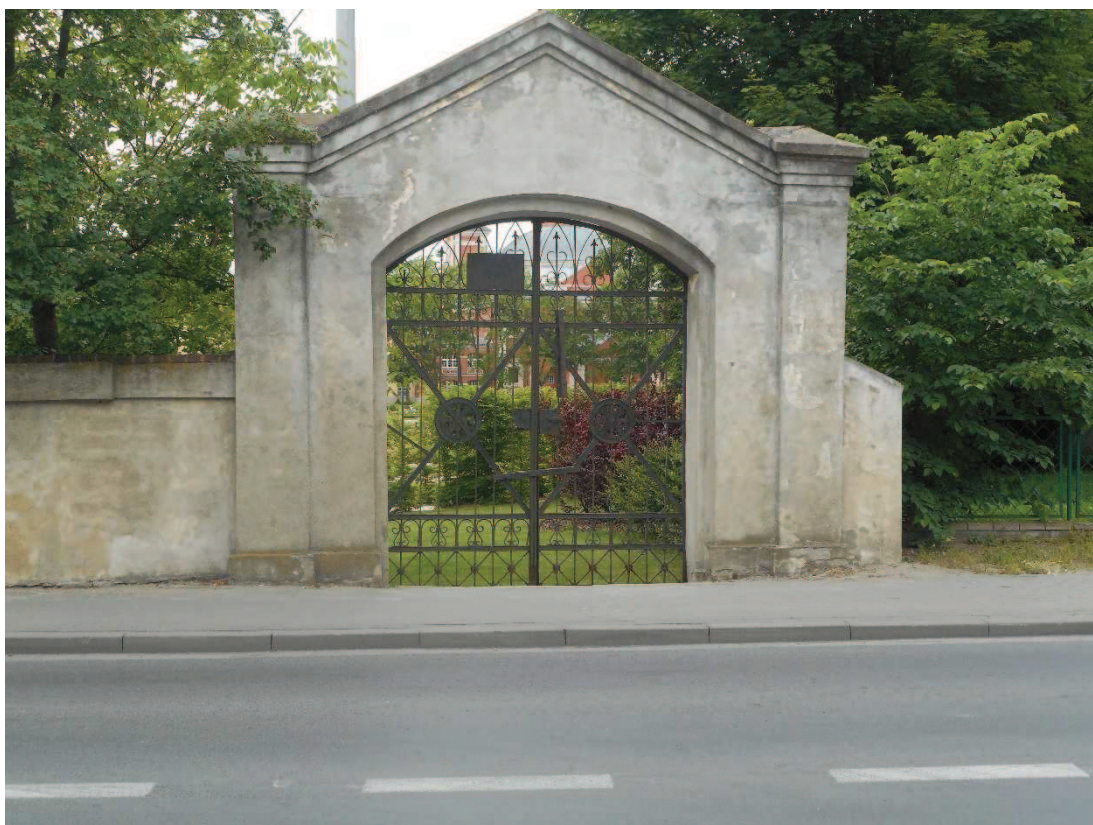
Na wysokości domku ogrodnika wtórnie wykonany mały otwór przejściowy oraz architektoniczne obramienia bramy wjazdowej z cegły maszynowej z starannie opracowanymi spoinami, obecnie otynkowane zaprawą cementową. Kuta brama wjazdowa wielokrotnie przemalowywana farbami olejnymi, liczne powierzchniowe ogniska korozji, nieliczne niefachowo wykonane naprawy i uzupełnienia oraz naprawy brak 6 z 8 dekoracyjnych rozetek.

Fot. 4 Zabudowania pocysterskiego klasztoru w Owińskach. Ośrodek Szkolno- Wychowawczy dla Dzieci Niewidomych. Mur graniczny od strony ul. Poznańskiej. Brama wjazdowa. Widok od strony zewnętrznej. Widoczne liczne spękania oraz odspojenia wyprawy tynkarskiej oraz niefachowo wykonanych uzupełnień metaloplastyki.

- 1) Wykonanie dokumentacji fotograficznej oraz opisowej obiektu przed przystąpieniem do prac konserwatorskich.
- 2) Wykonanie rozszerzonych badań konserwatorskich w formie odkrywek w celu ustalenia pierwotnej kolorystyki oraz opracowania dalszych metod postępowania.
- 3) Usunięcie wtórnie, niefachowo wykonanych uzupełnień oraz napraw.

- 4) Demontaż oraz przewiezenie bramy do pracowni.
- 5) Oczyszczenie powierzchni metodą mechaniczno- ścierną z warstw przemalowań olejnych oraz powierzchniowych ognisk korozji.
- 6) Zabezpieczenie powierzchni oczyszczonego metalu preparatami na bazie taniny.
- 7) Wykonanie niezbędnych napraw kowalskich, montaż zamka, uzupełnienie brakujących dekoracyjnych rozet odlewami wykonanymi wg zachowanych wzorów.
- 8) Zabezpieczenie całości powierzchni poprzez malowanie farbami o podwyższonej odporności na warunki atmosferyczne (np. Dickschichtlack firmy Caparol) wg ustalonej kolorystyki.
- 9) Montaż w miejscu stałej ekspozycji.
- 10) Sporządzenie powykonawczej dokumentacji konserwatorskiej zgodnie z obowiązującym schematem.

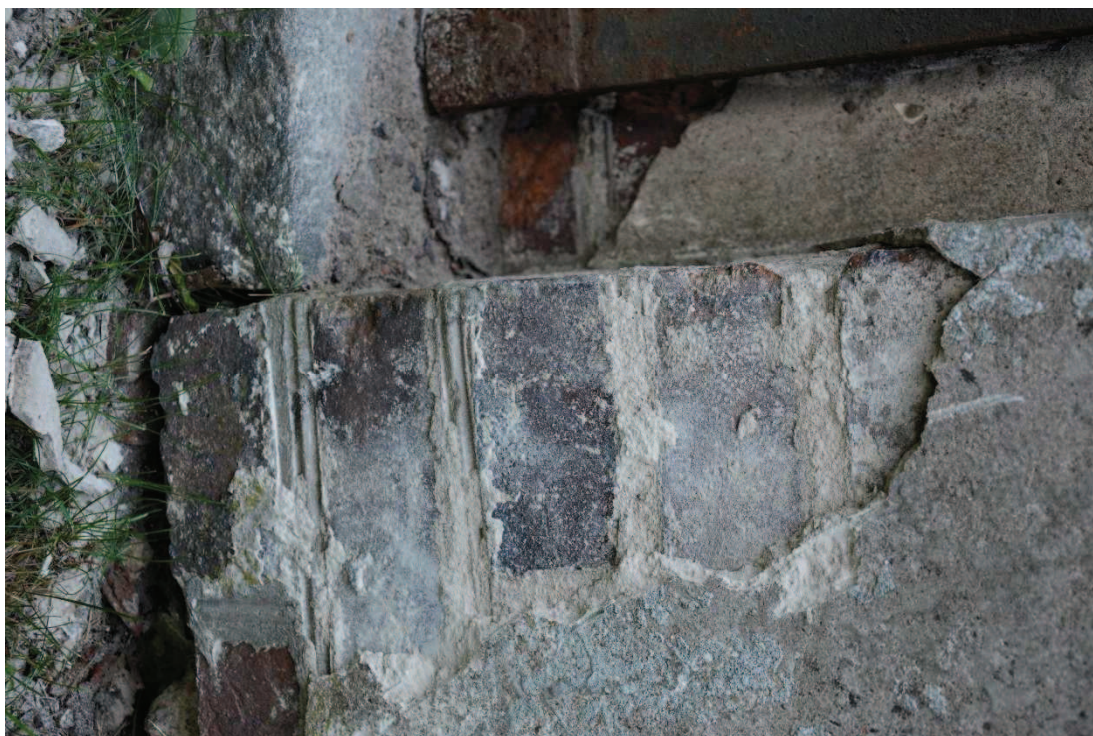
Fot. 5 Zabudowania pocysterskiego klasztoru w Owińskach. Ośrodek Szkolno- Wychowawczy dla Dzieci Niewidomych. Mur graniczny od strony ul. Poznańskiej. Wtórnie wykonany otwór przejściowy. Widok od strony zewnętrznej. Widoczne rozwarstwienie muru jak również ślady niekorzystnego oddziaływania wilgoci.

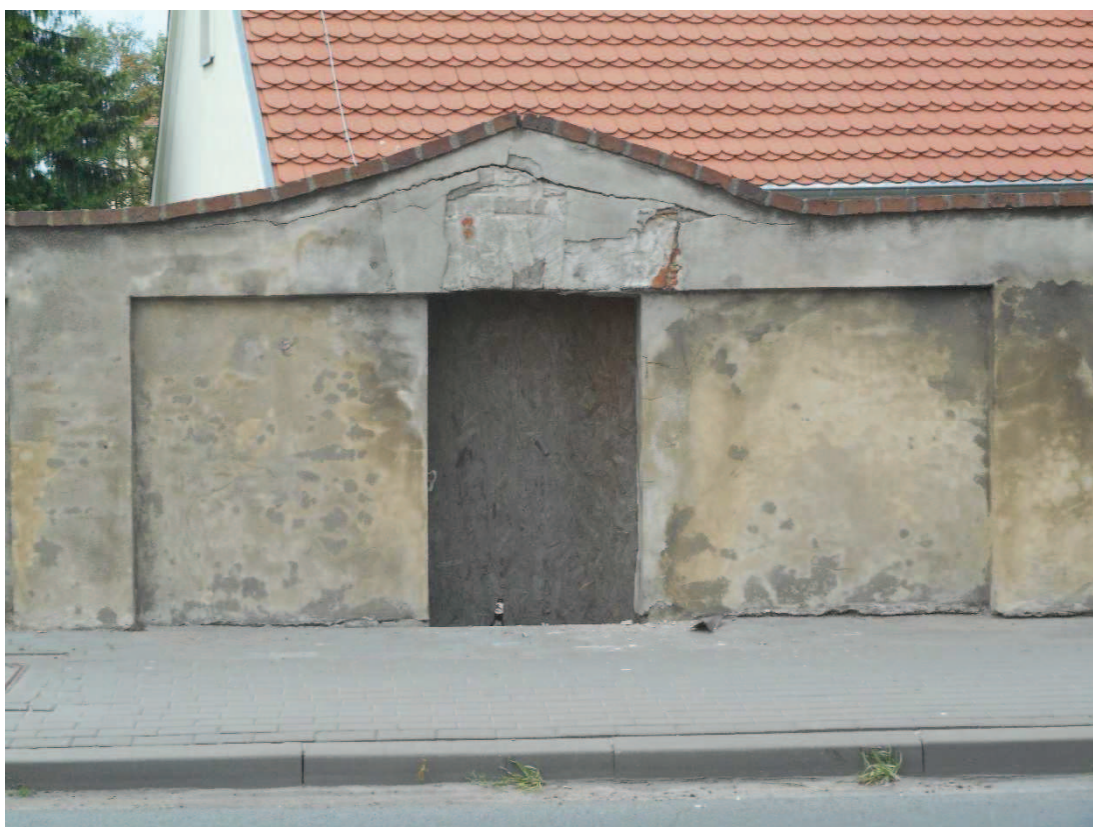
Fot. 6 Zabudowania pocysterskiego klasztoru w Owińskach. Ośrodek Szkolno- Wychowawczy dla Dzieci Niewidomych. Mur graniczny od strony ul. Cysterek. Widok od strony wewnętrznej. Odkrywkowa sondażowa z widoczną bardzo związłą warstwą zaprawy cementowej.

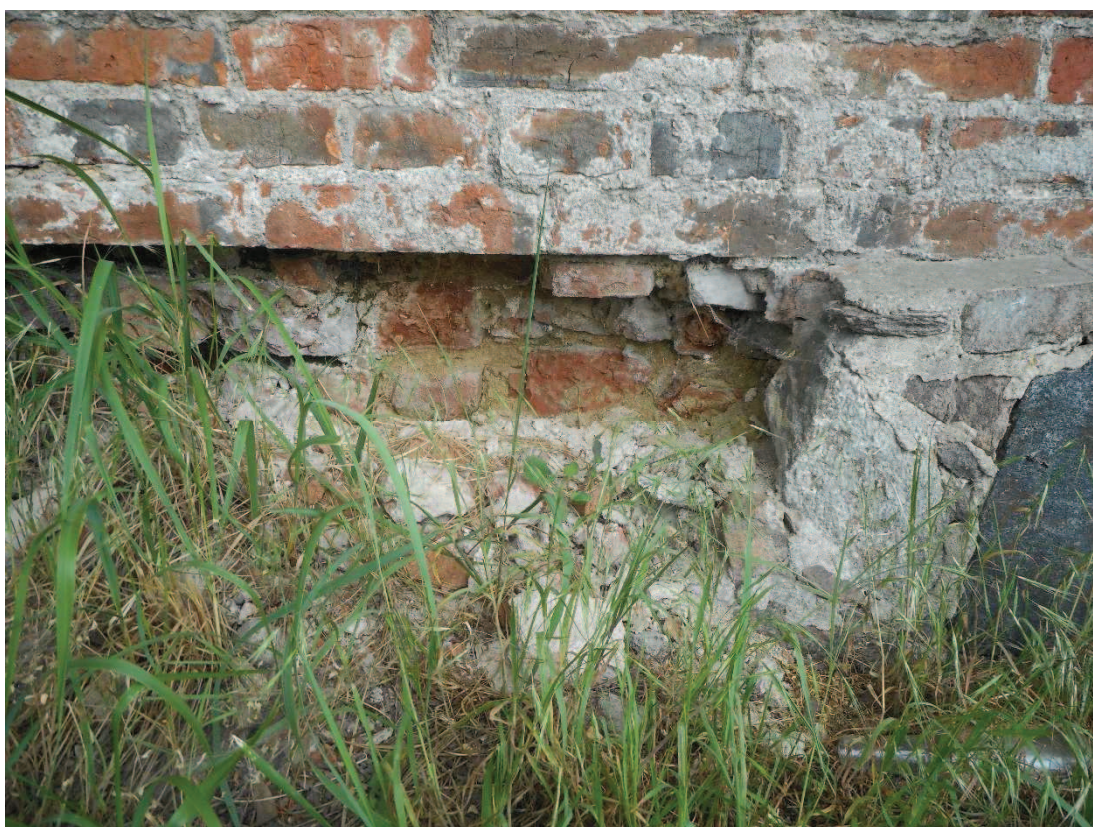
Fot. 8 Zabudowania pocysterskiego klasztoru w Owińskach. Ośrodek Szkolno- Wychowawczy dla Dzieci Niewidomych. Mur graniczny od strony ul. Cysterek. Brak odspojonych fragmentów lica części fundamentowej z widocznym wypełnieniem murowanym na „chudej” zaprawie wapiennej.

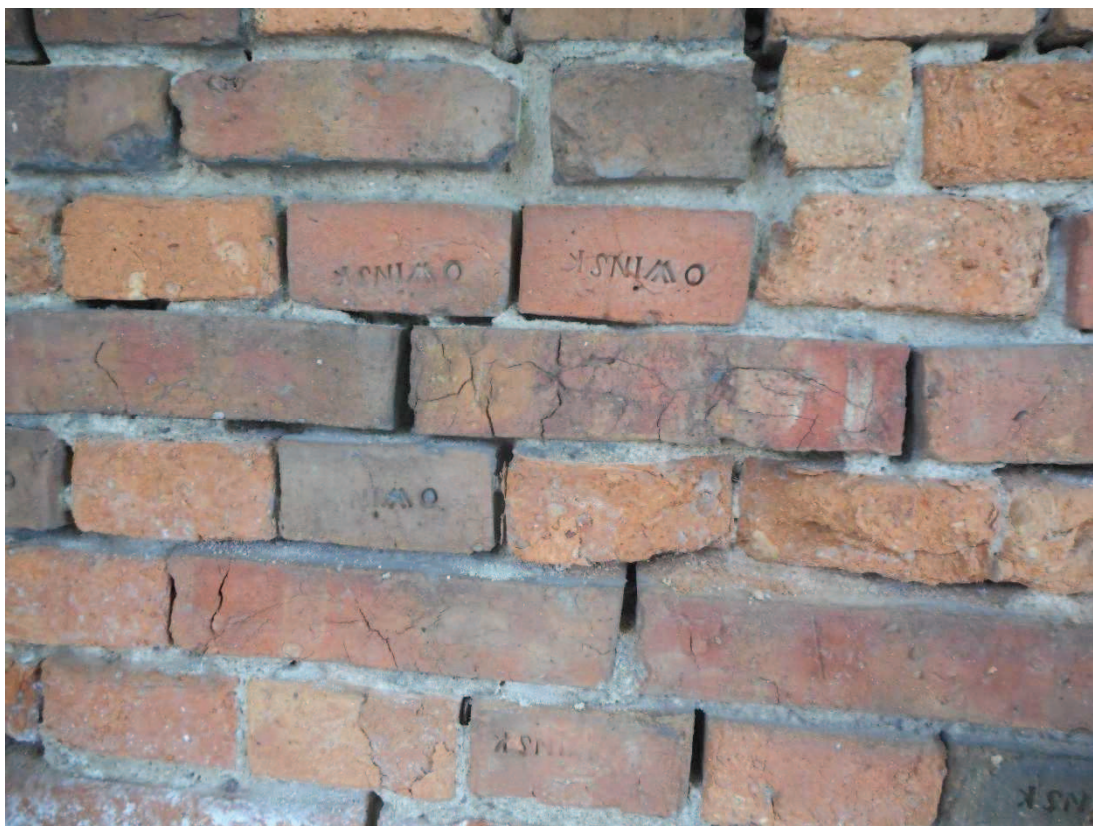
Fot. 9 Zabudowania pocysterskiego klasztoru w Owińskach. Ośrodek Szkolno- Wychowawczy dla Dzieci Niewidomych. Mur graniczny od strony ul. Cysterek. Na zdjęciu widoczne liczne ubytki spoiny oraz odcisk cegielni „Owinsk” świadczące o ich pochodzeniu.
