PROGRAM PRAC KONSERWATORSKICH  
I RESTAURATORSKICH

**Mur wokół kościoła pw. Narodzenia Najświętszej Marii  
Panny we wsi Czerwony Kościół**

**piaskowiec, ceglane nakrywy, zabytkowe kraty bram**

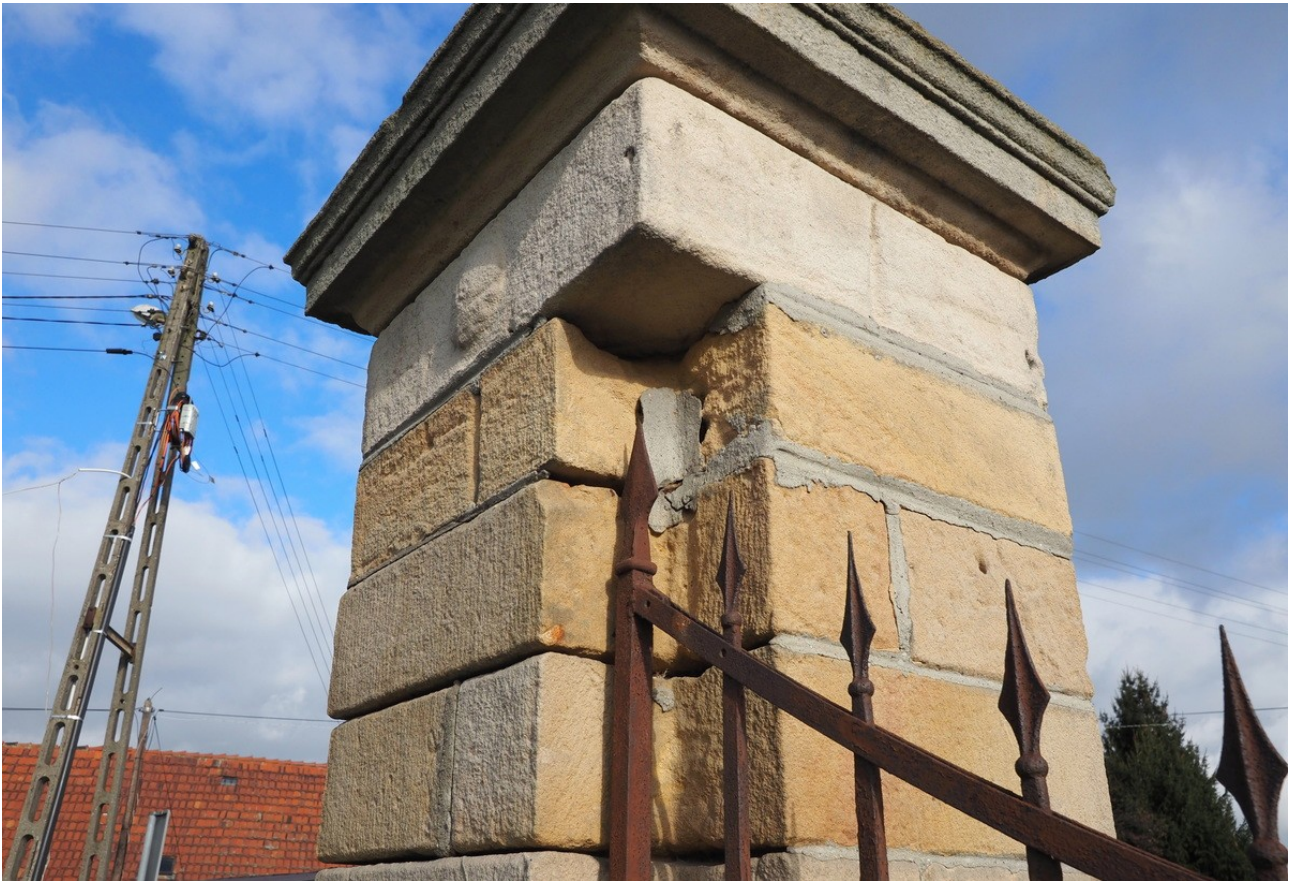
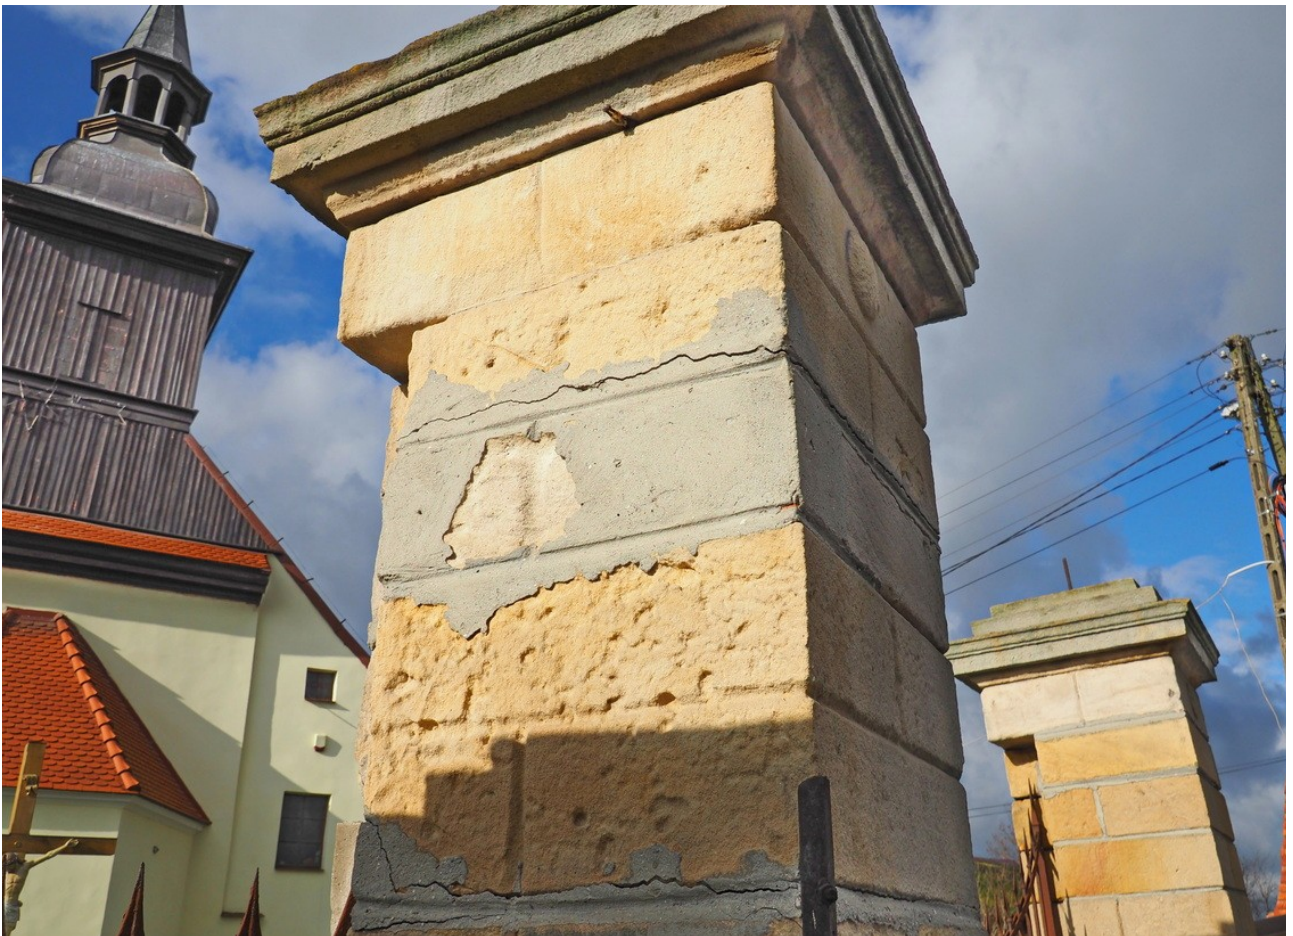
Fot. 7, 8. Brama wschodnia – stan zachowania kamieniarki.

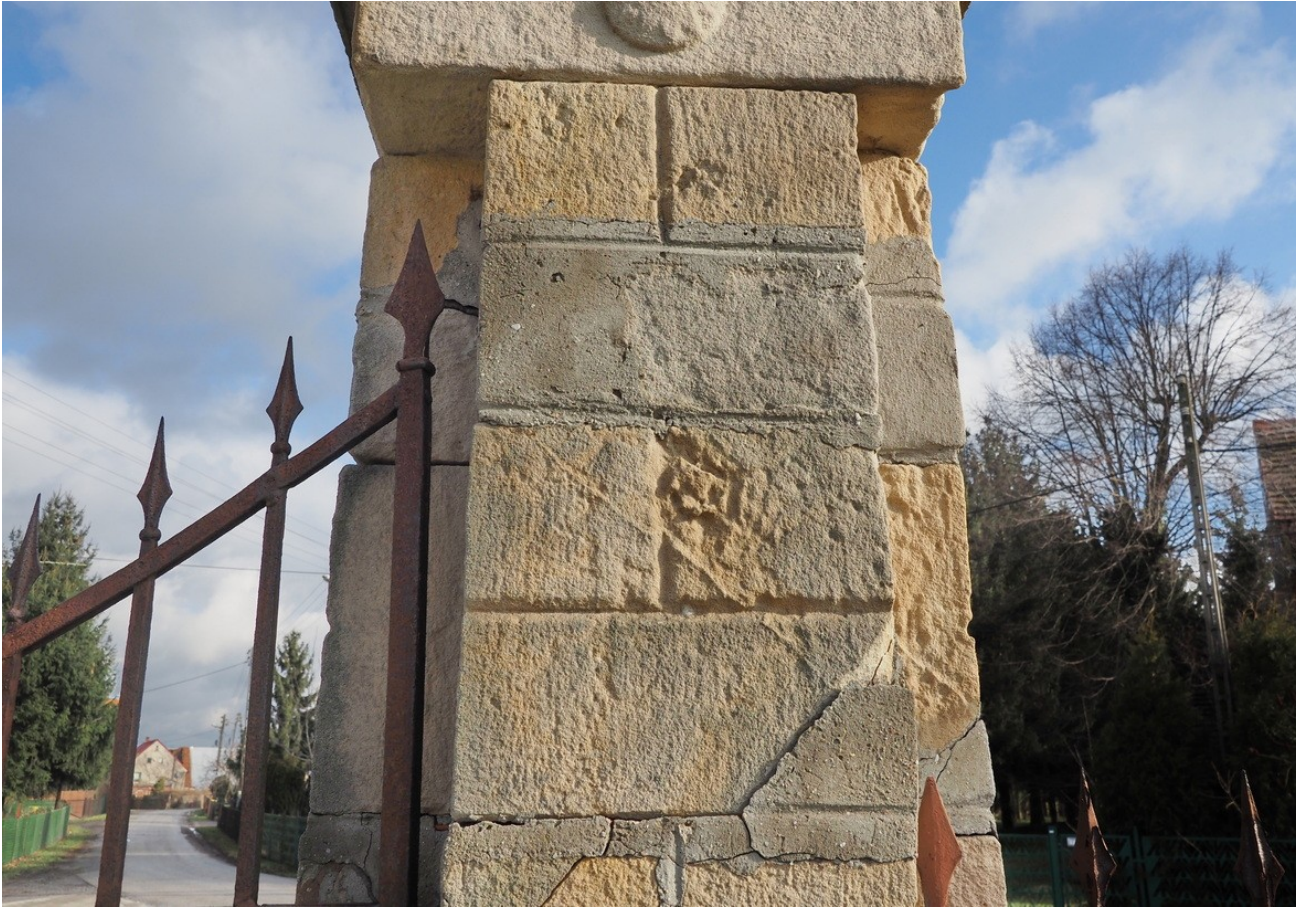
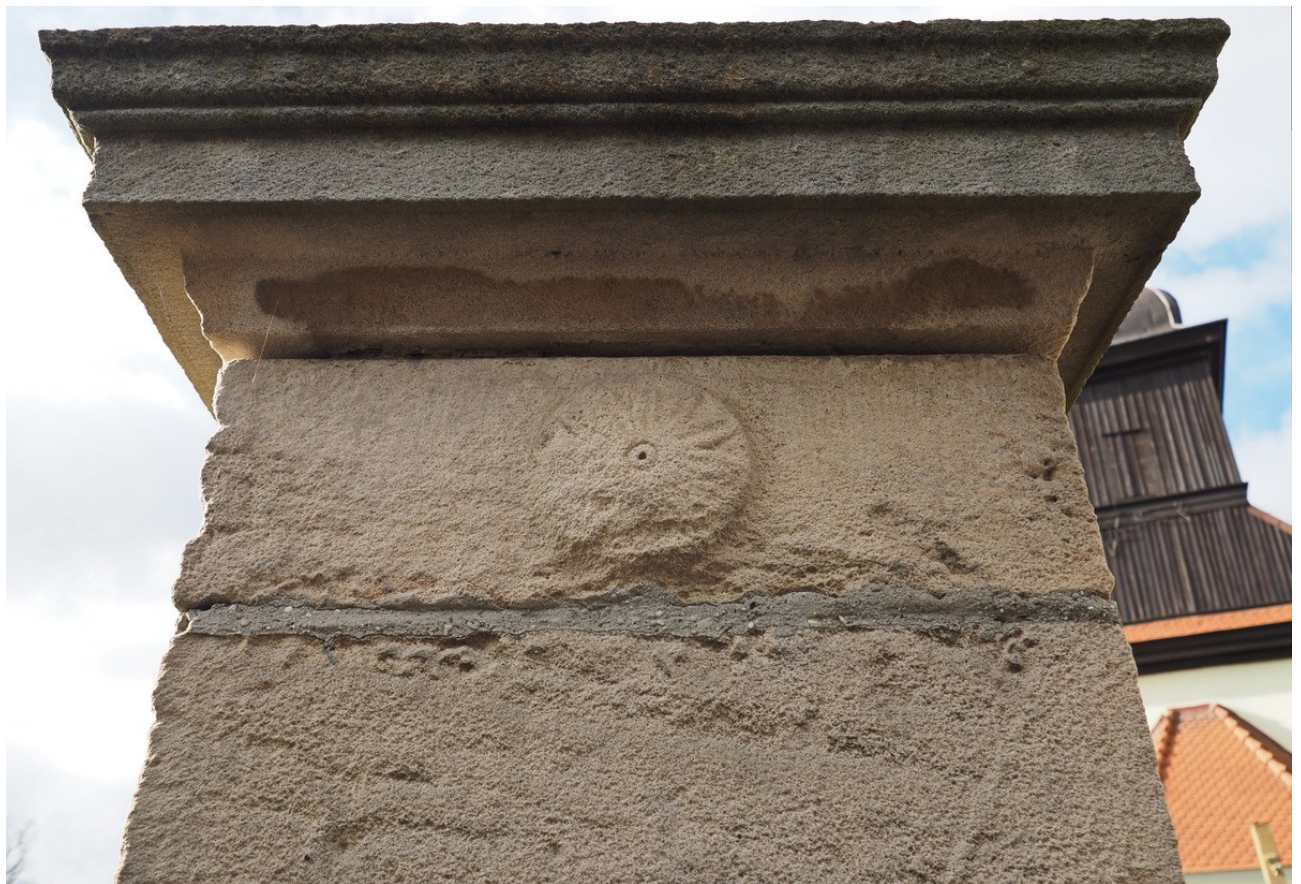
Fot. 9, 10. Brama wschodnia – stan zachowania kamieniarki, c.d.

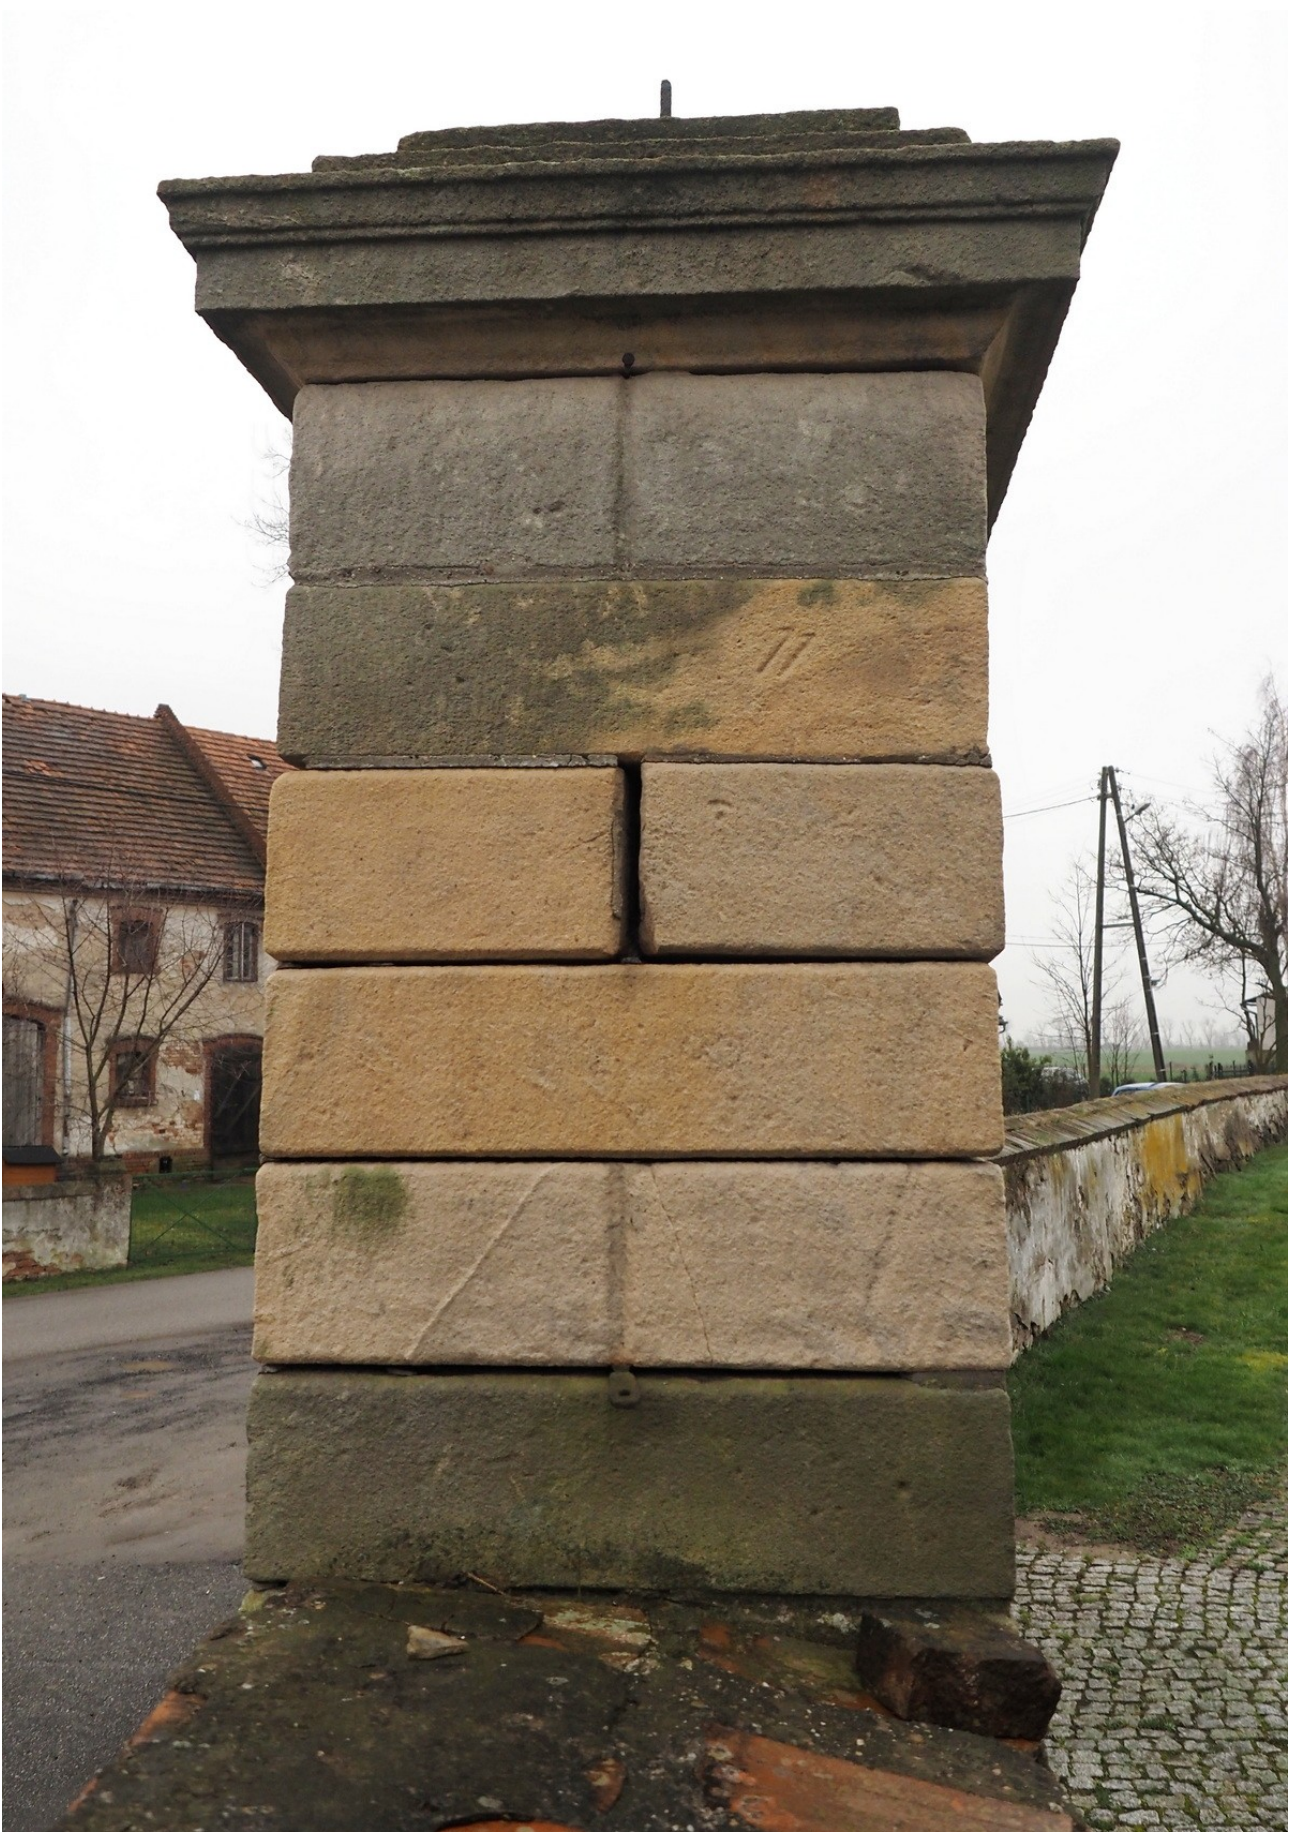
Fot. 11. Brama wschodnia – stan zachowania kamieniarki, c.d.

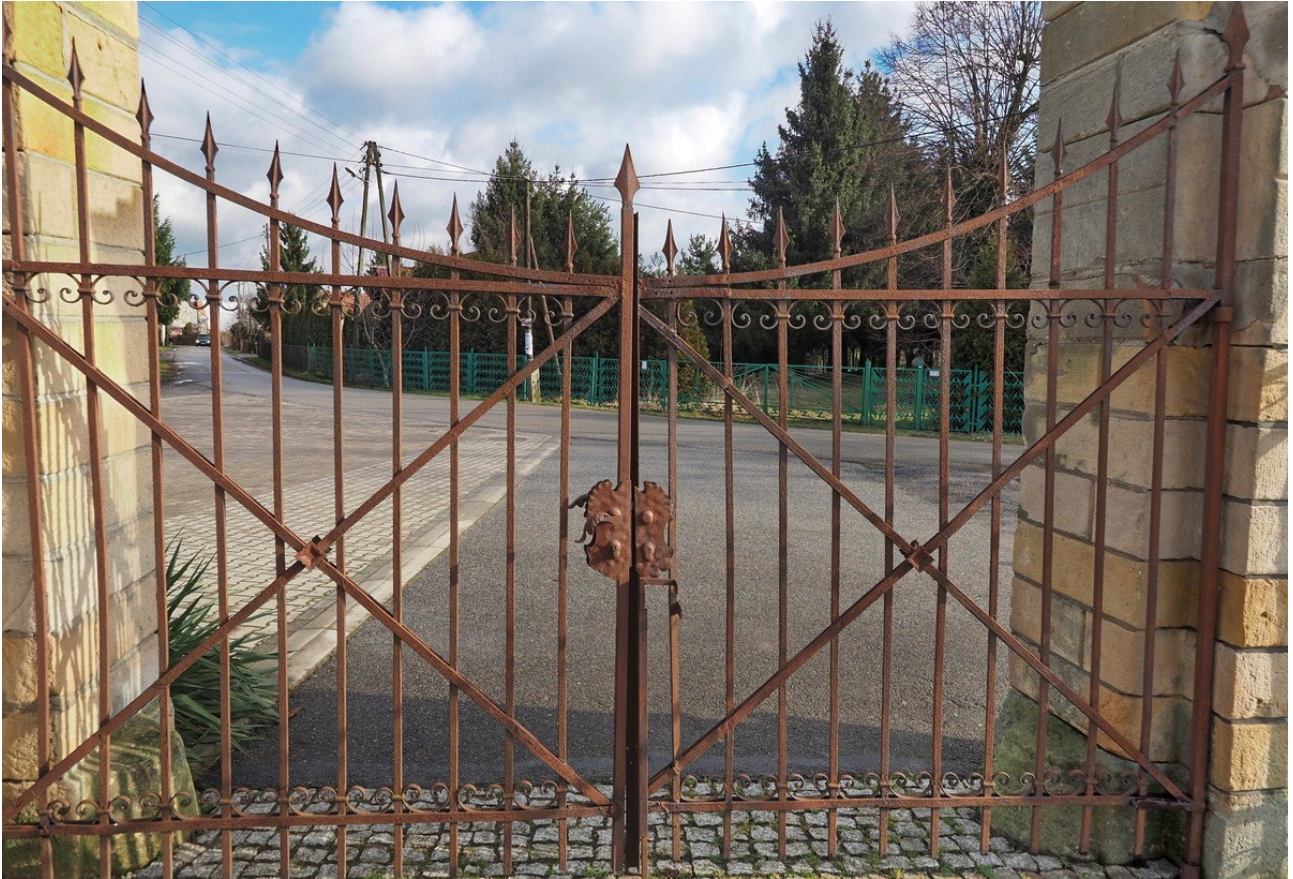
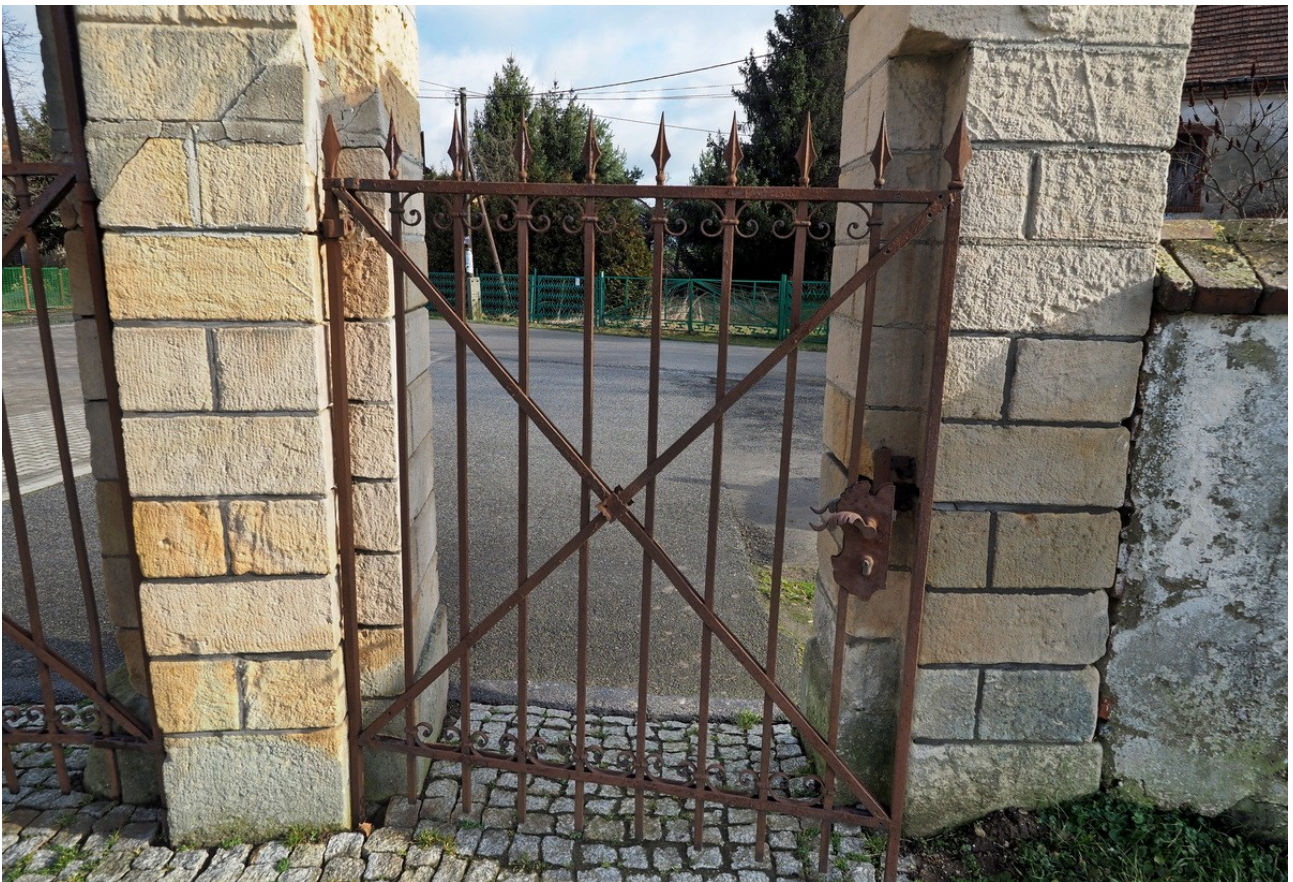
Fot. 12, 13. Brama wschodnia – stan zachowania metalowej kraty.

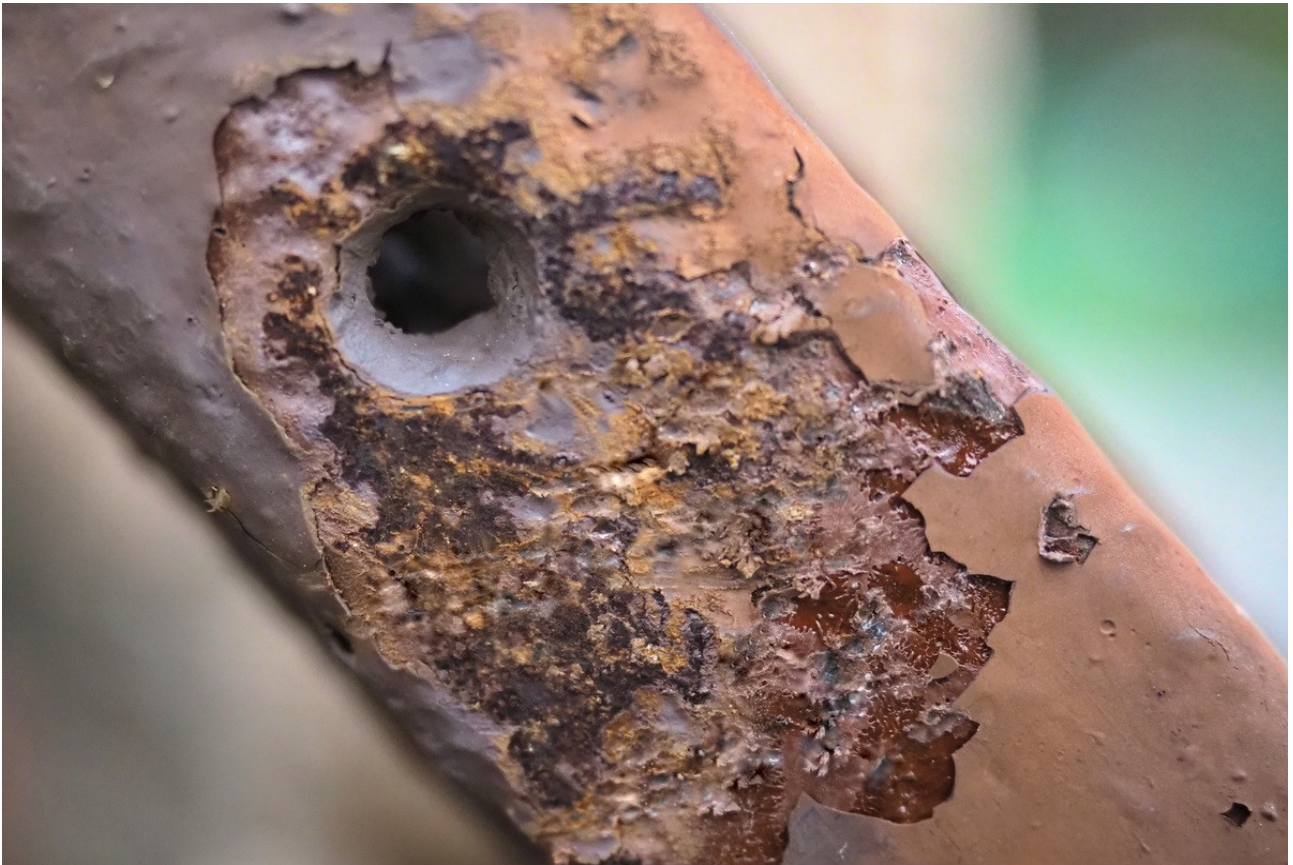
Fot. 14. Krata bramy wschodniej – przykładowy obszar, gdzie w miejscu złuszczenia się powłoki malarskiej widać układ stratygraficzny przemalowań.

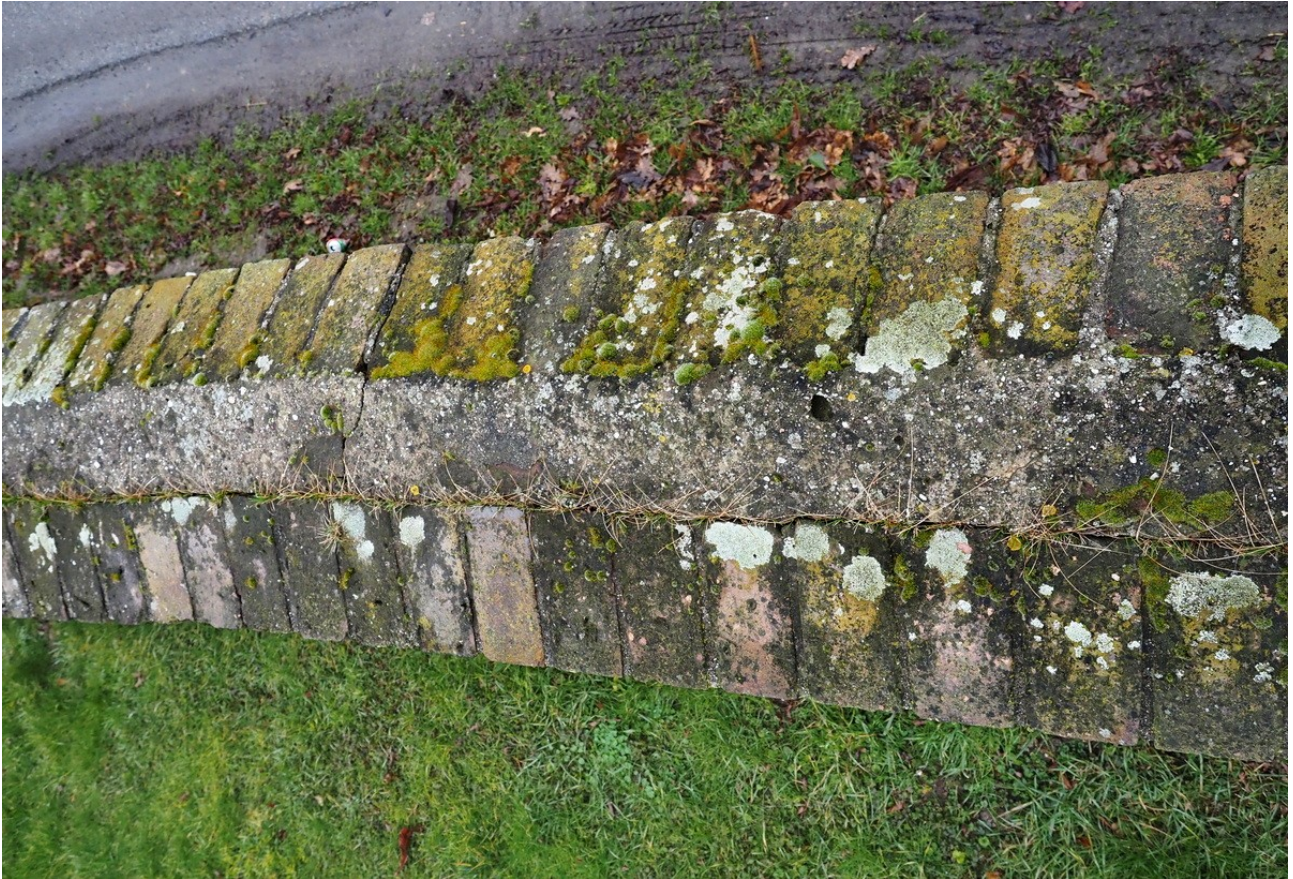
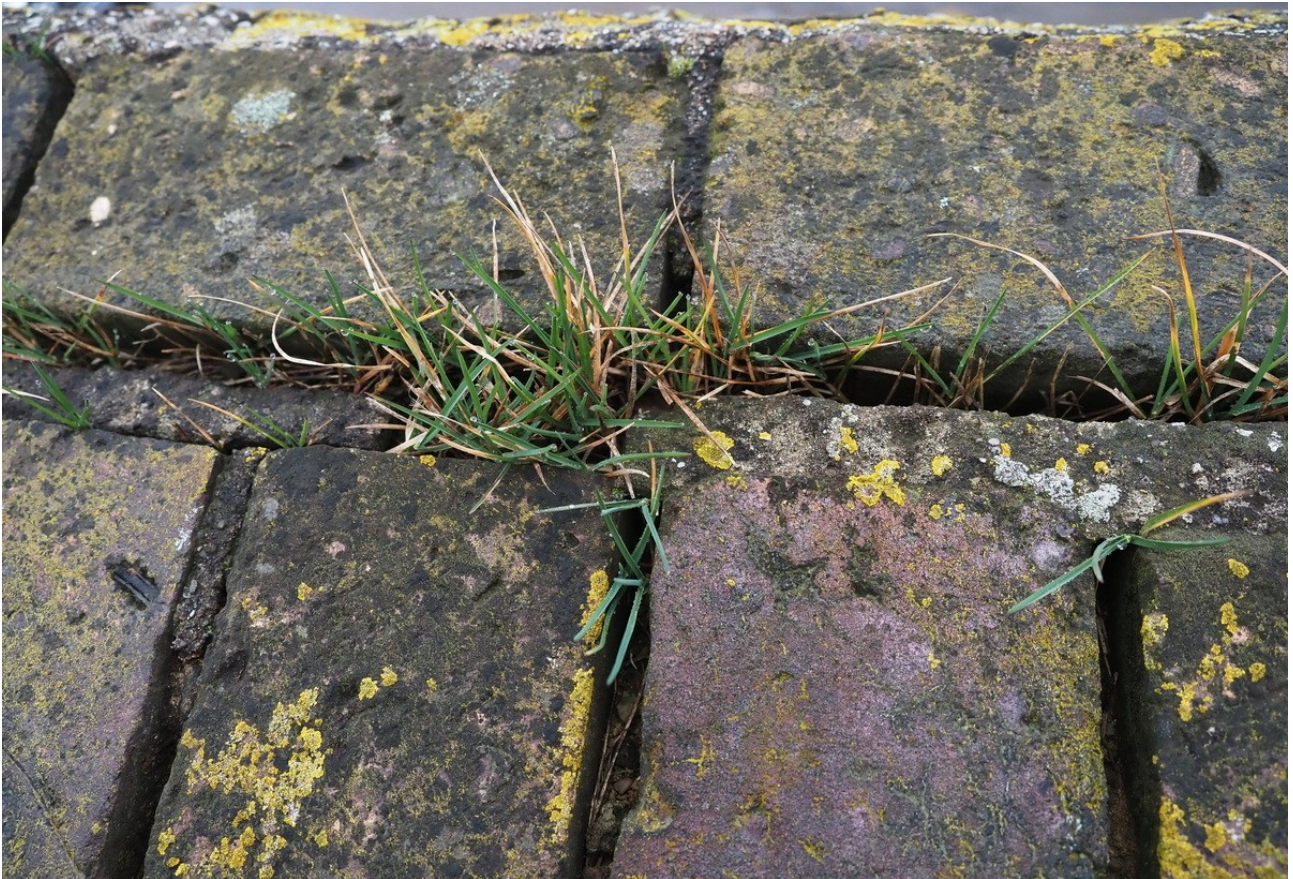
Fot. 19, 20. Stan zachowania ceglanej nakrywy na wschodniej części muru.

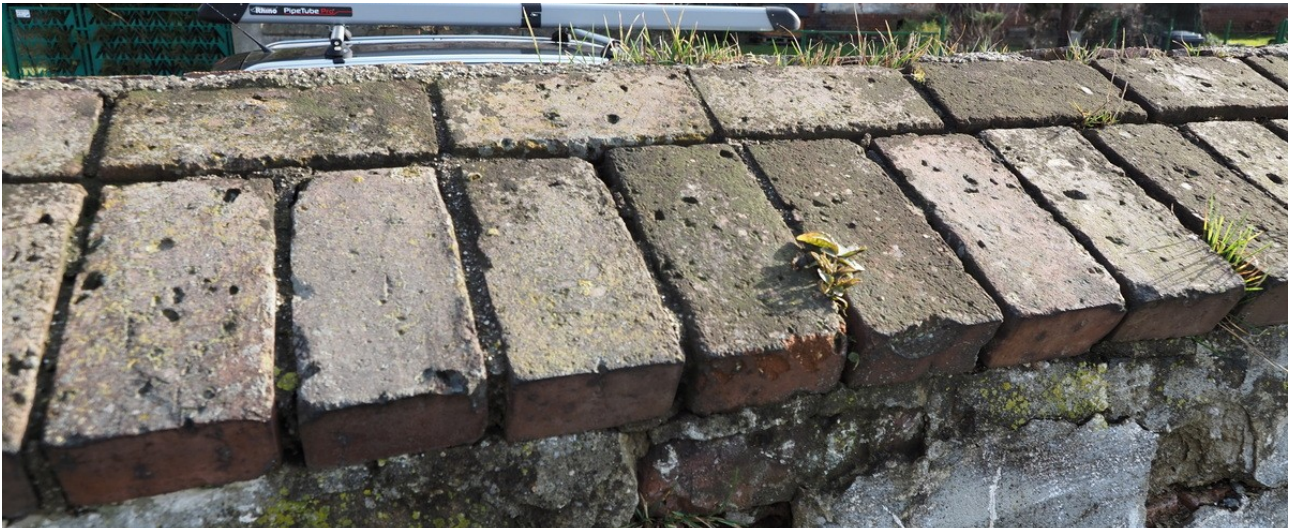
Fot. 21. Stan zachowania ceglanej nakrywy na wschodniej części muru, c.d.

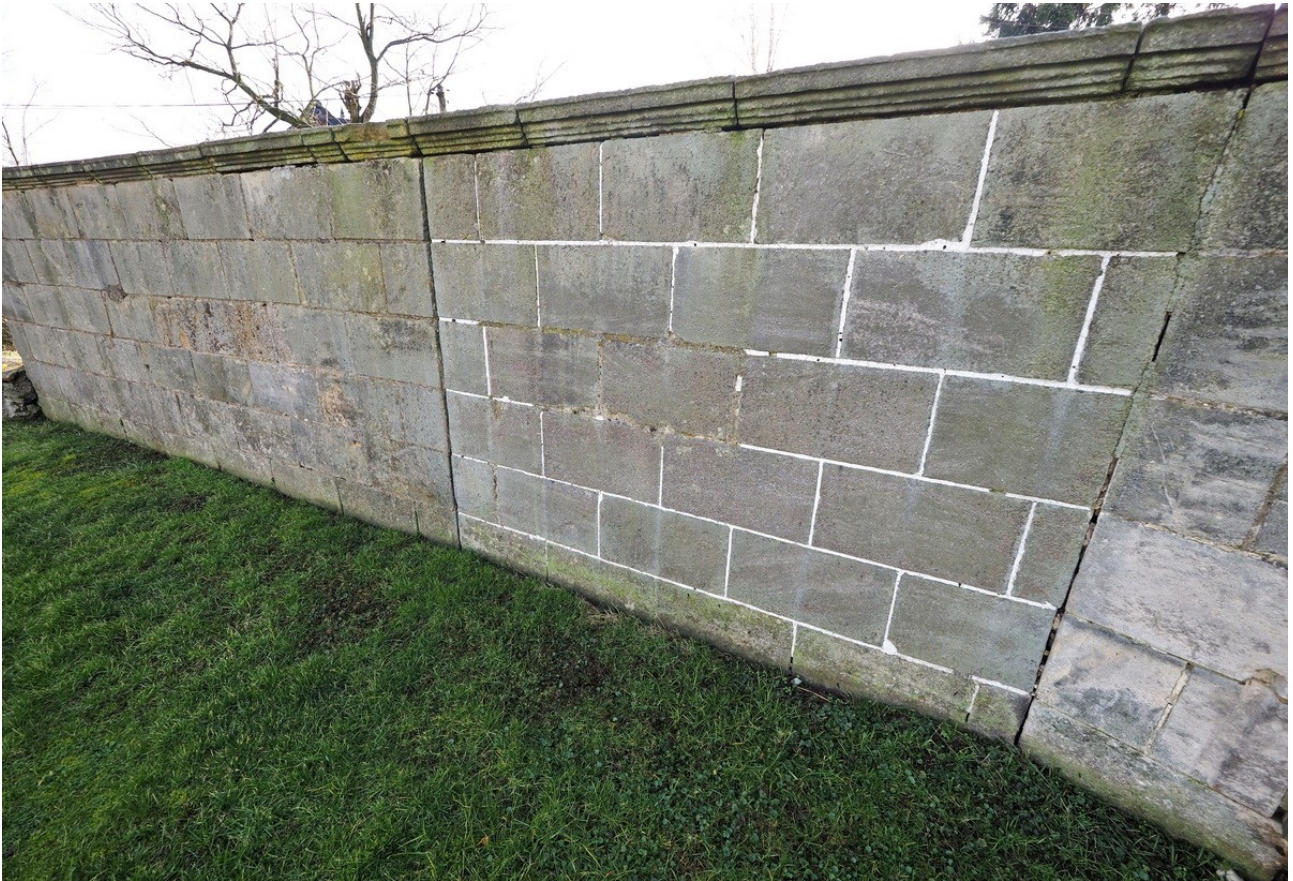
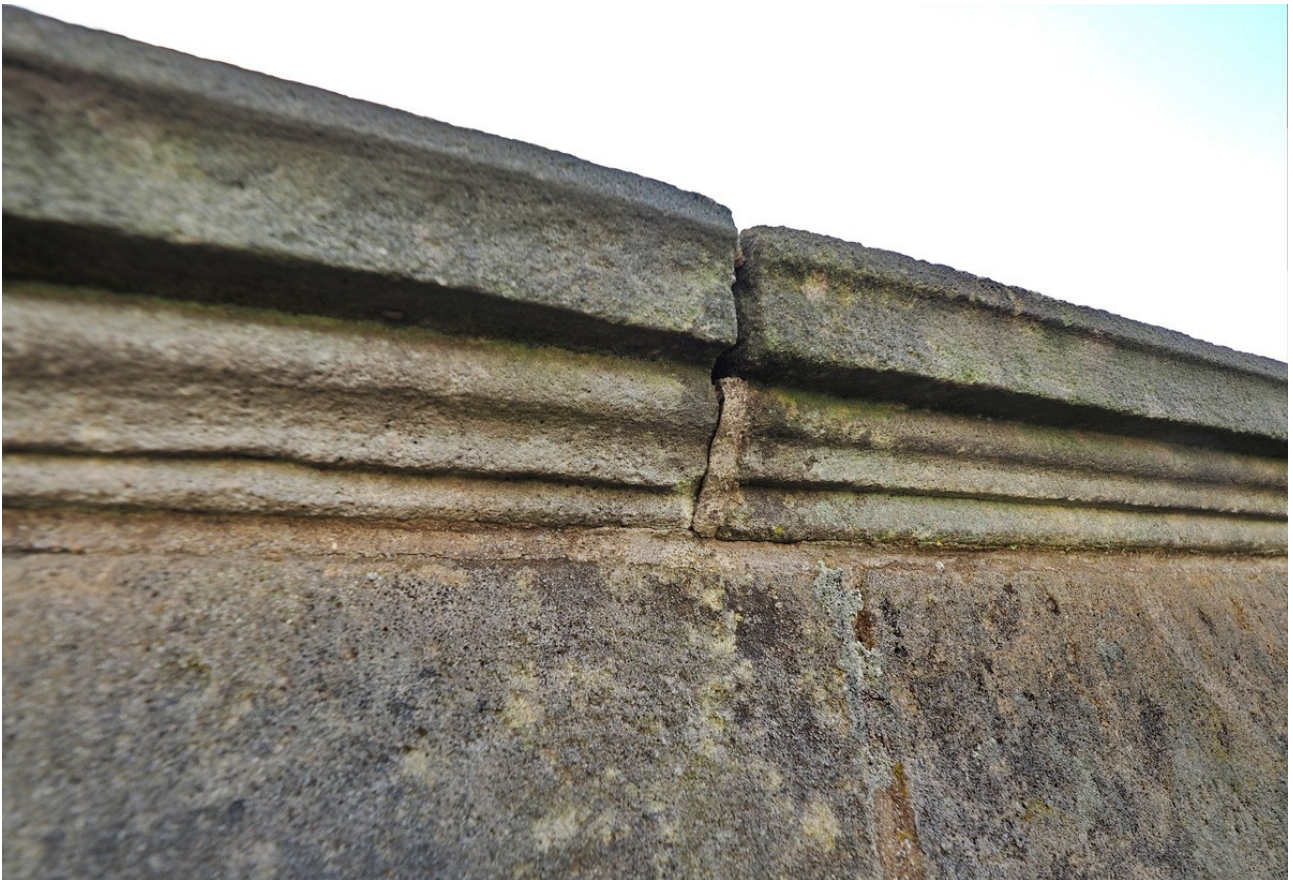
Fot. 24, 25. Stan zachowania kamieniarki piaskowcowej południowej części muru: od strony kościoła.

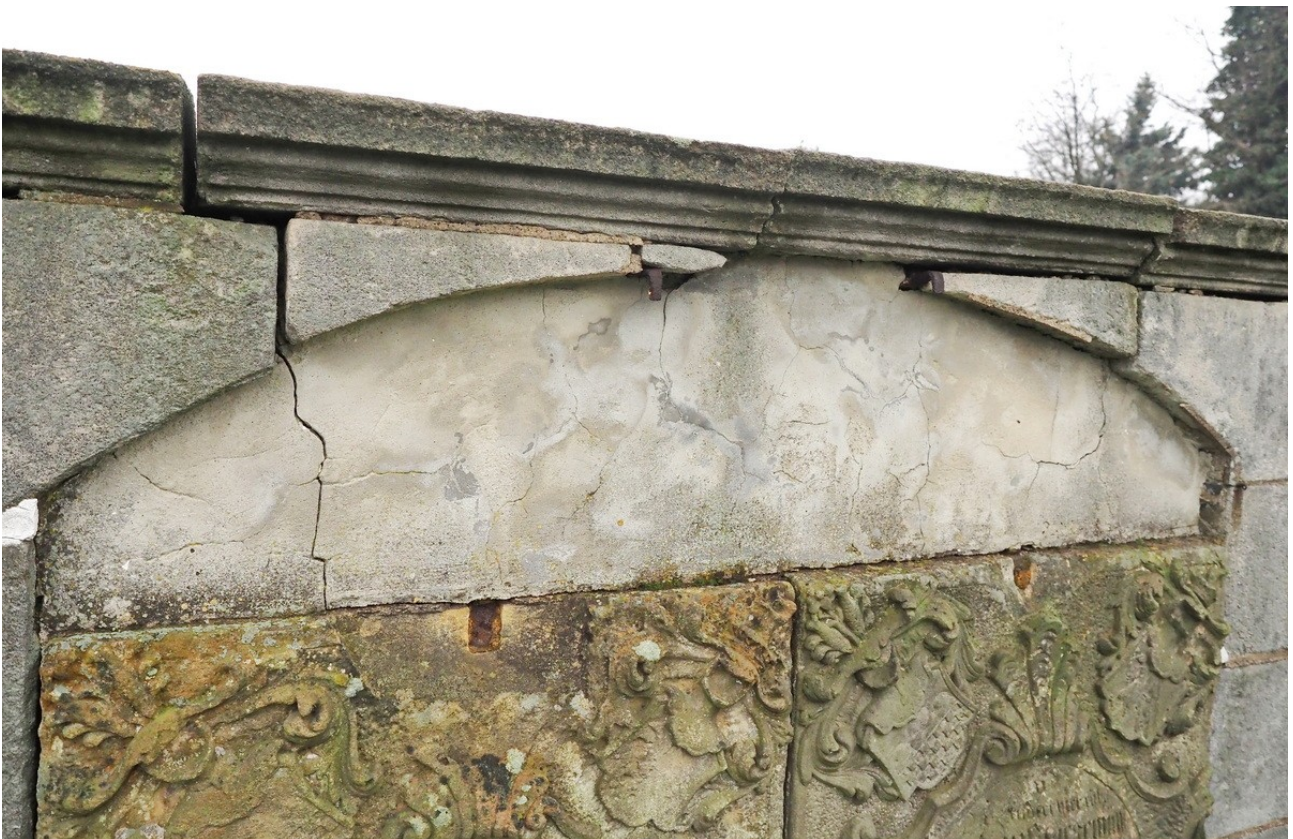
Należy jeszcze dodać że na murze południowym, tynki wypełniające pole nad dwoma epitafiami w jego centralnej części oraz pole niezachowanego tam epitafium przy mauzoleum (patrz fot. 27 i 30), są w bardzo złym stanie, tj. są zanieczyszczone, silnie spękane i odspajające się, przez co wymagają całkowitej wymiany.

Fot. 27. Stan zachowania kamieniarki i tynku nad epitafiami w centralnej części muru południowego.

16. Pola tynkarskie na murze południowym - nad dwoma epitafiami (fot. 27) oraz w miejscu niezachowanego epitafium przy mauzoleum (fot. 30), kolejno: całkowite skucie tynków; odpylenie powierzchni; tynkowanie z użyciem zaprawy wapiennej modyfikowanej dodatkiem białego cementu (np. Keim Universalputz; Universalputz – fein); malowanie tynków farbą silikatową. Kolorystykę farby oraz fakturę tynku należy ustalić z przedstawicielem WUOZ po wykonaniu prób tynkowania i malowania.

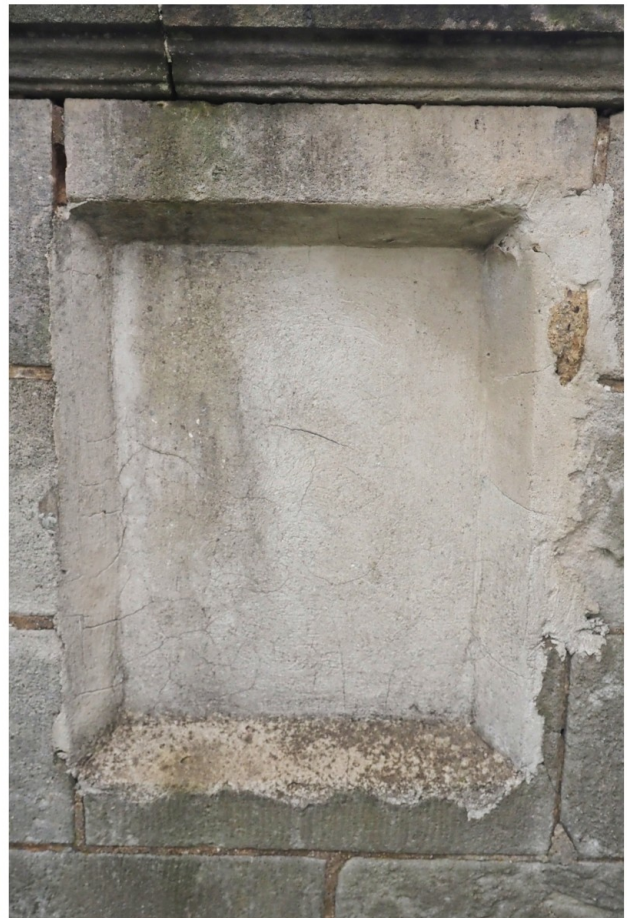
Fot. 28, 29, 30. Epitafia na murze południowym. U dołu po prawej - fotografia przedstawia pole tynkarskie po niezachowanym epitafium przy mauzoleum (po jego wschodniej stronie)

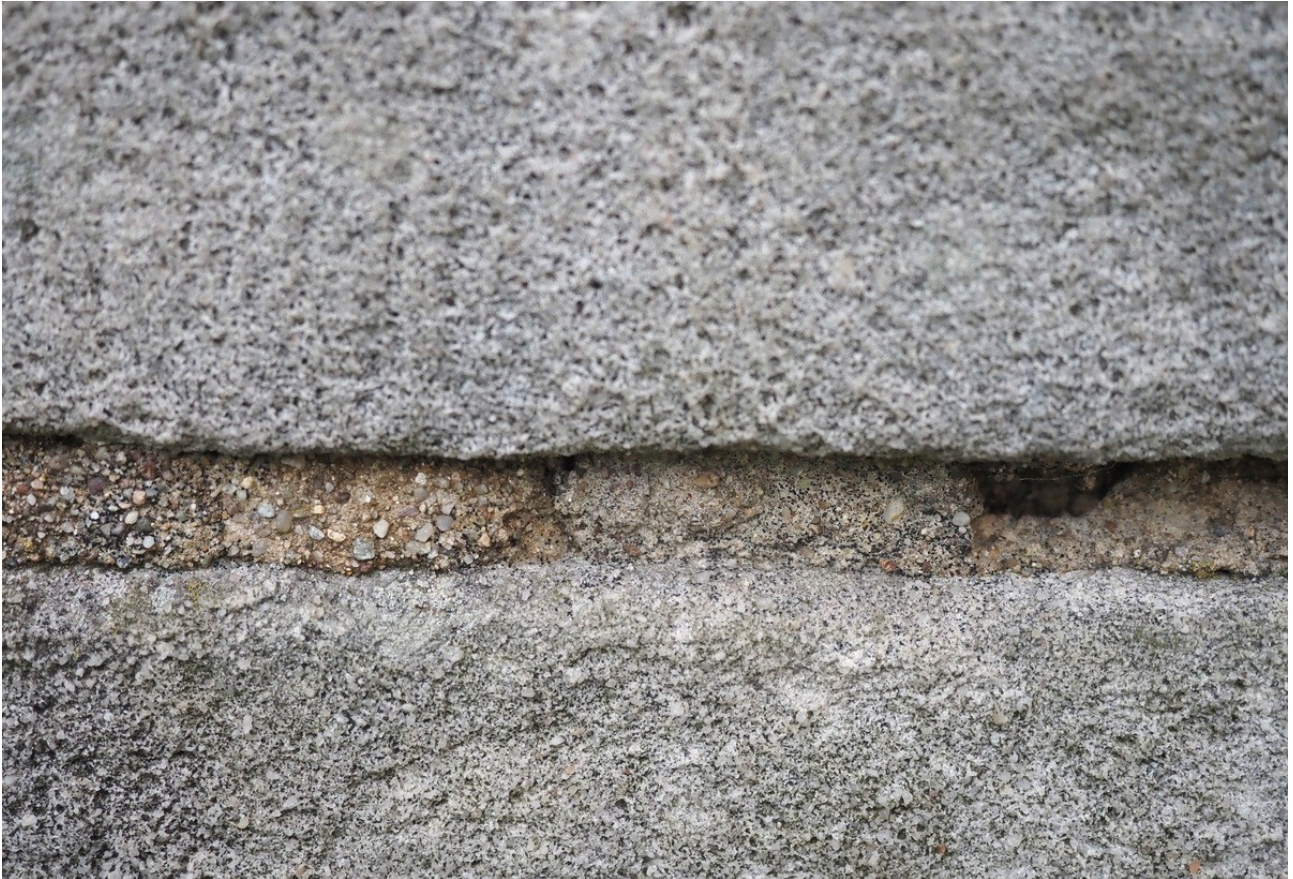
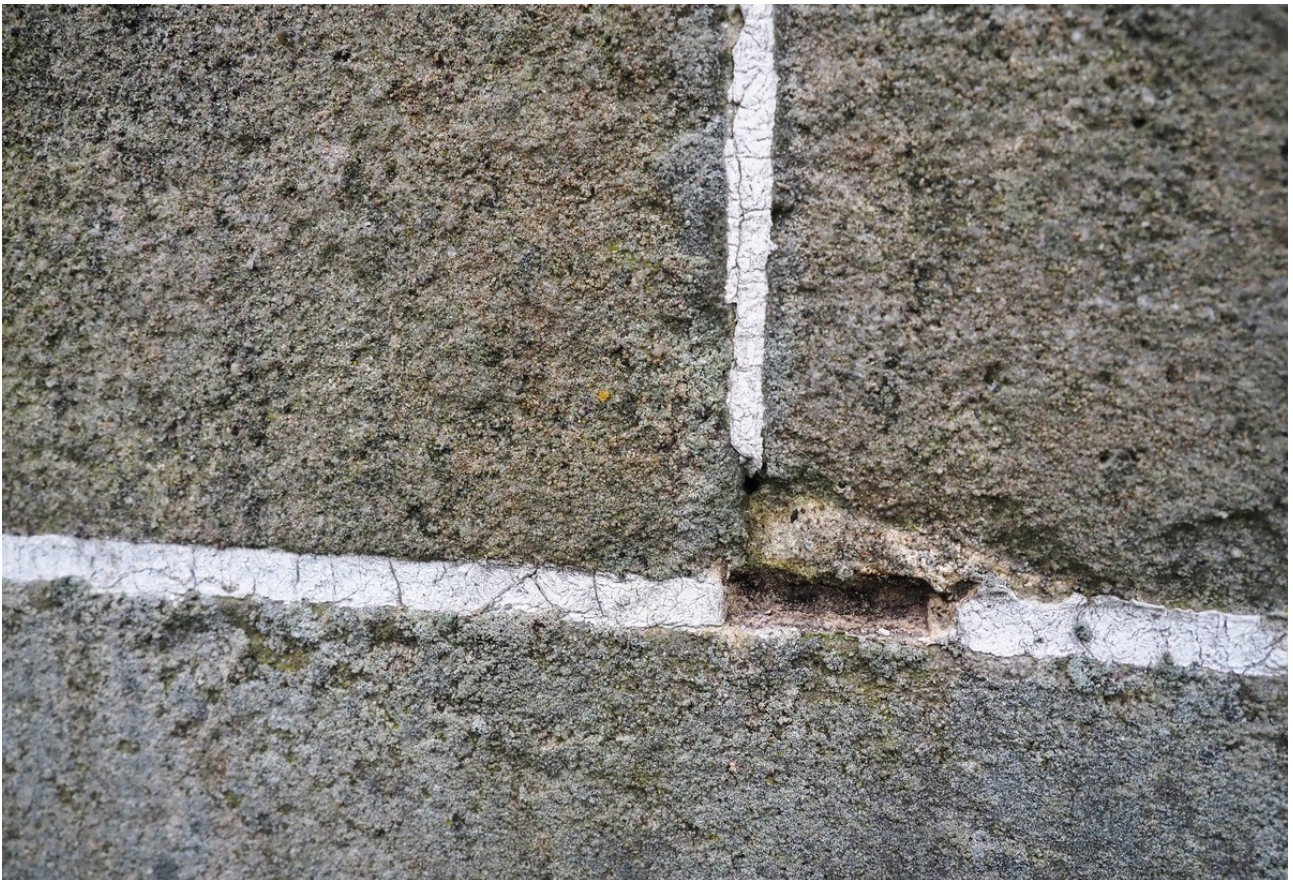
Fot. 31, 32. Spoina między blokami piaskowcowego muru południowego.

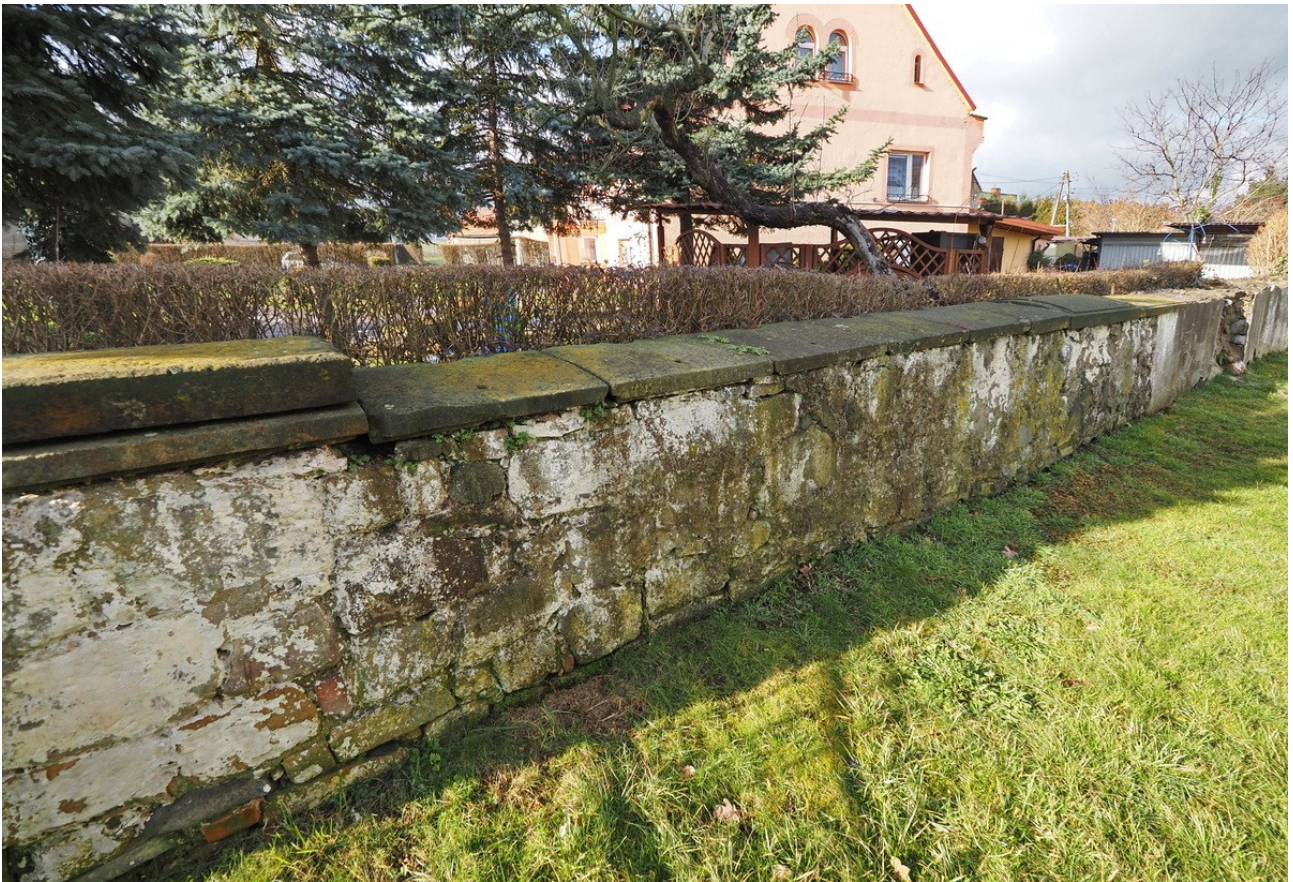
Fot. 34. Piaskowcowa wtórna nakrywa w południowo – zachodniej części muru.

15. Wtórne nakrywy piaskowcowe występujące na styku muru zachodniego i południowego (patrz fot. 34-37) należy zdemontować i zabezpieczyć przed zniszczeniem w miejscu ustalonym z przedstawicielem WUOZ.
