PROGRAM PRAC KONSERWATORSKICH  
I RESTAURATORSKICH

**Mur wokół kościoła pw. Narodzenia Najświętszej Marii  
Panny we wsi Czerwony Kościół**

**piaskowiec, ceglane nakrywy, zabytkowe kraty bram**

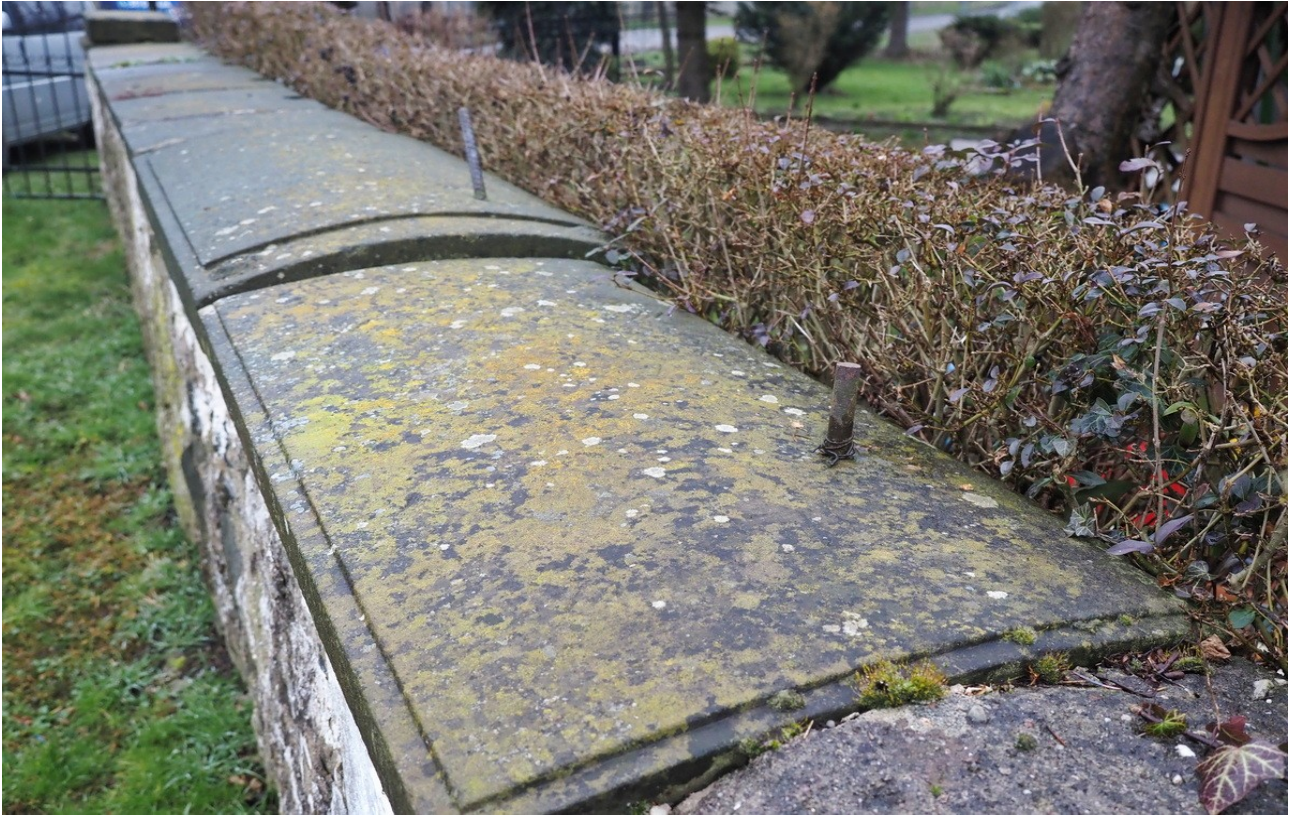
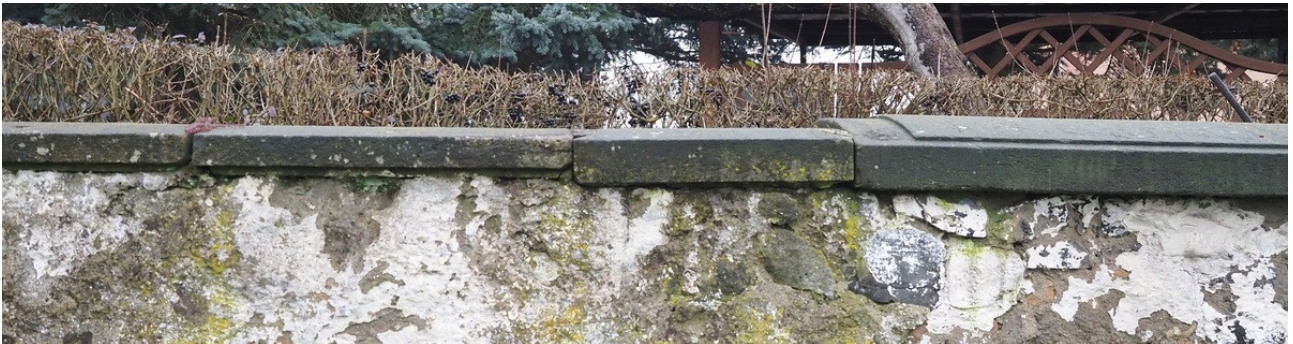
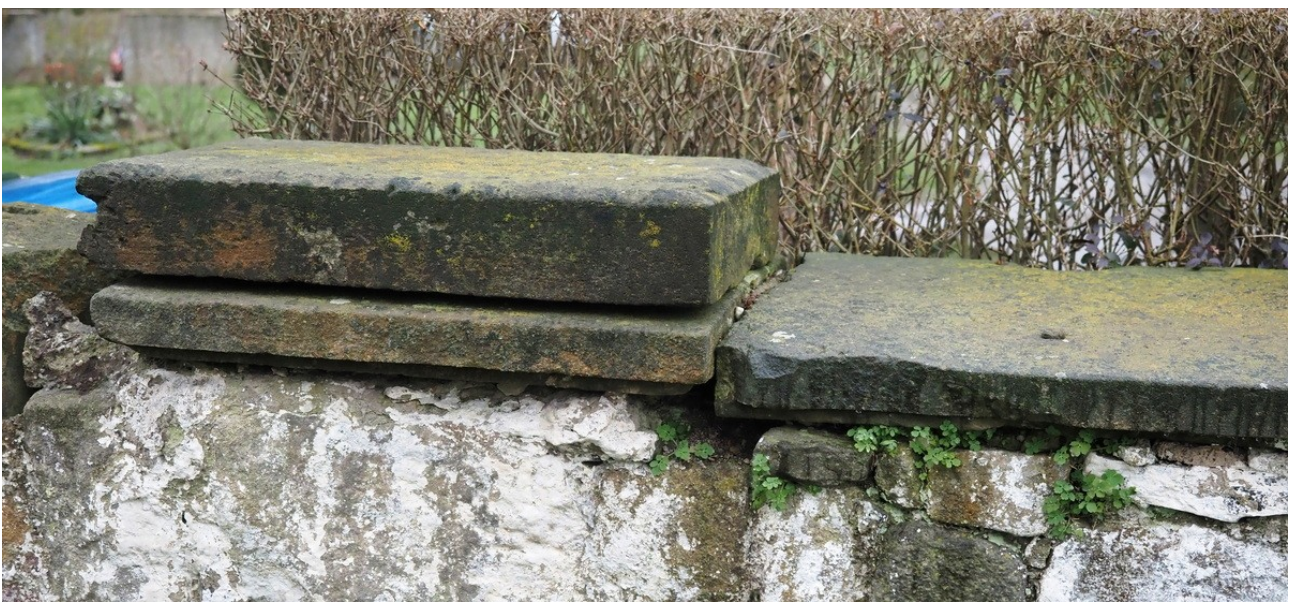
Fot. 35, 36, 37. Piaskowcowa wtórna nakrywa w południowo – zachodniej części muru, c.d.

15. Wtórne nakrywy piaskowcowe występujące na styku muru zachodniego i południowego (patrz fot. 34-37) należy zdemontować i zabezpieczyć przed zniszczeniem w miejscu ustalonym z przedstawicielem WUOZ.

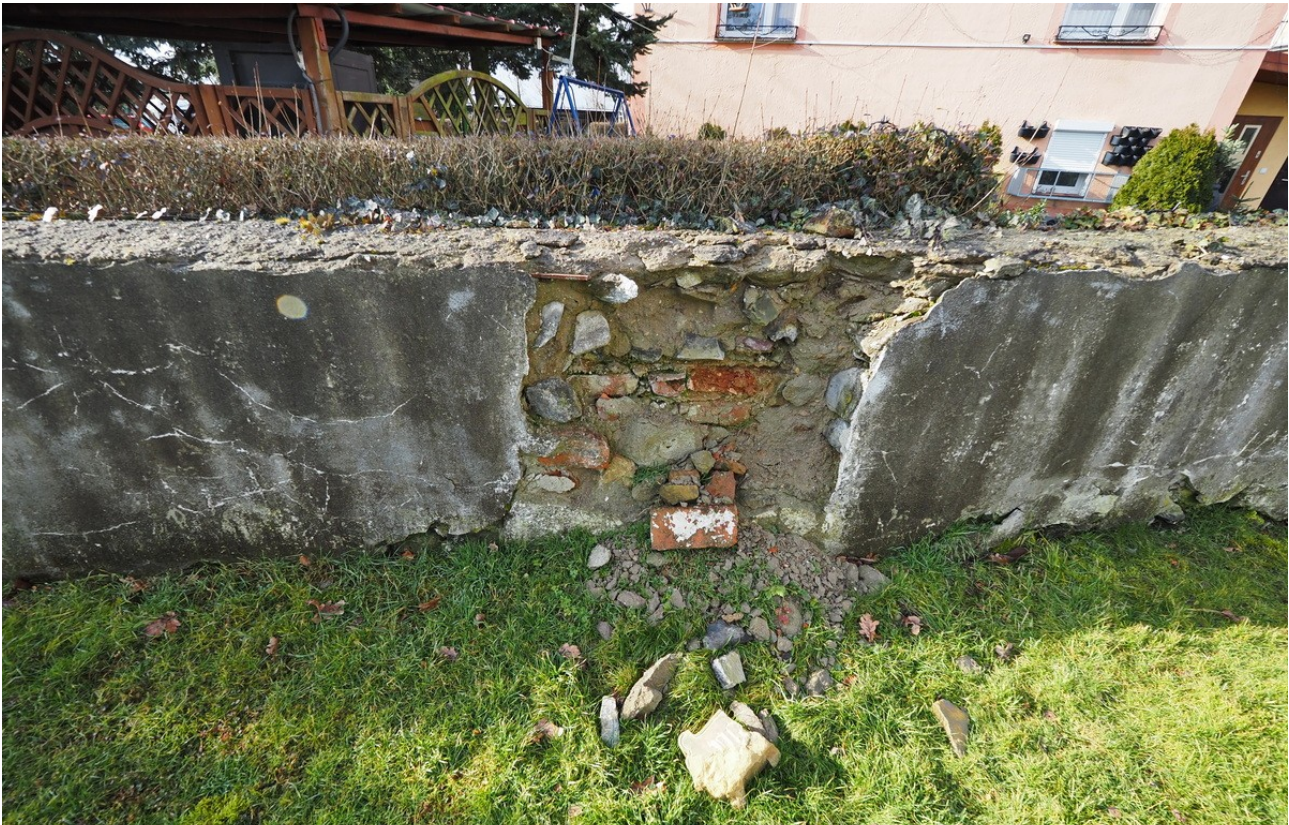
Fot. 38. Rozpadająca się partia muru – przykład z części zachodniej.

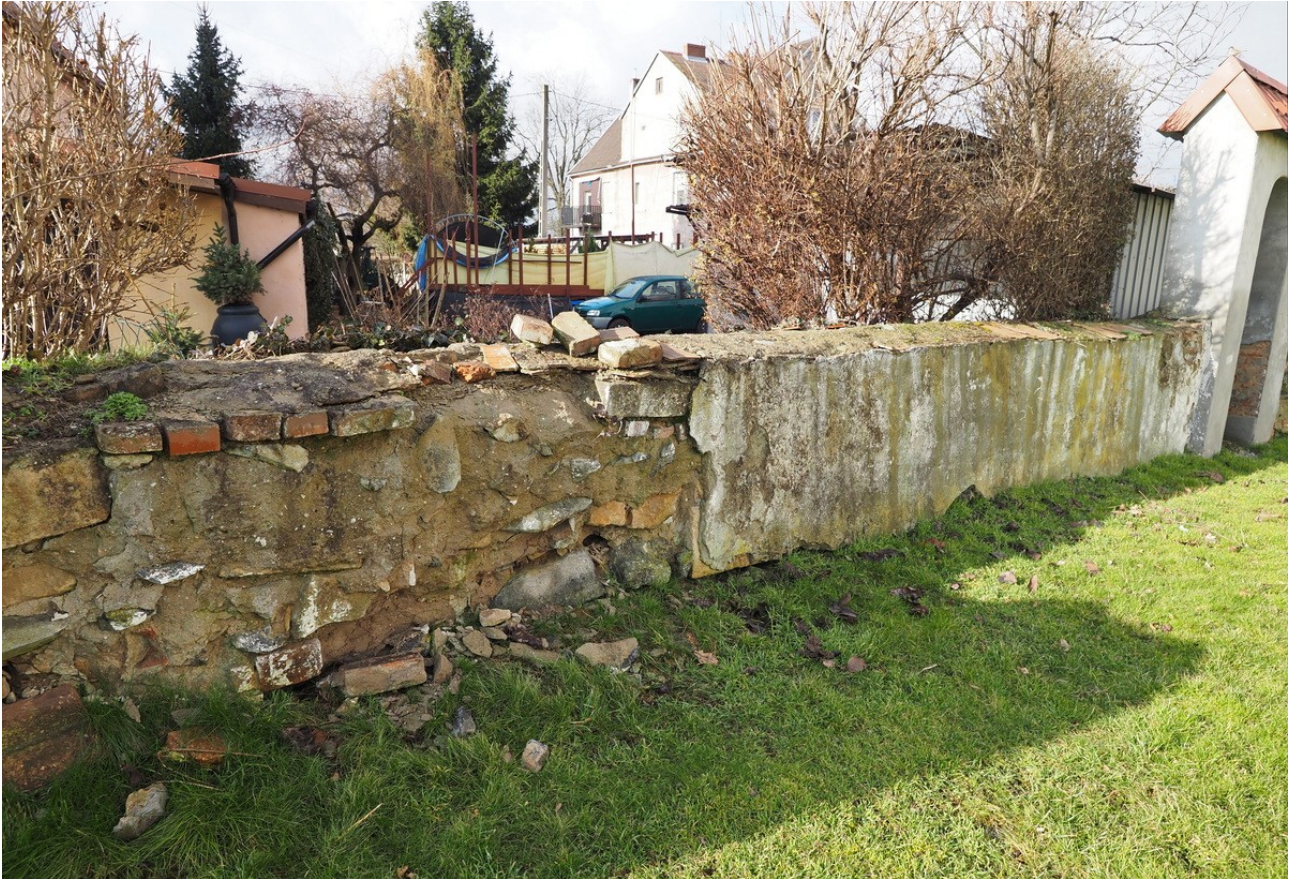
Fot. 40. Rozpadająca się partia muru – przykład z części zachodniej.

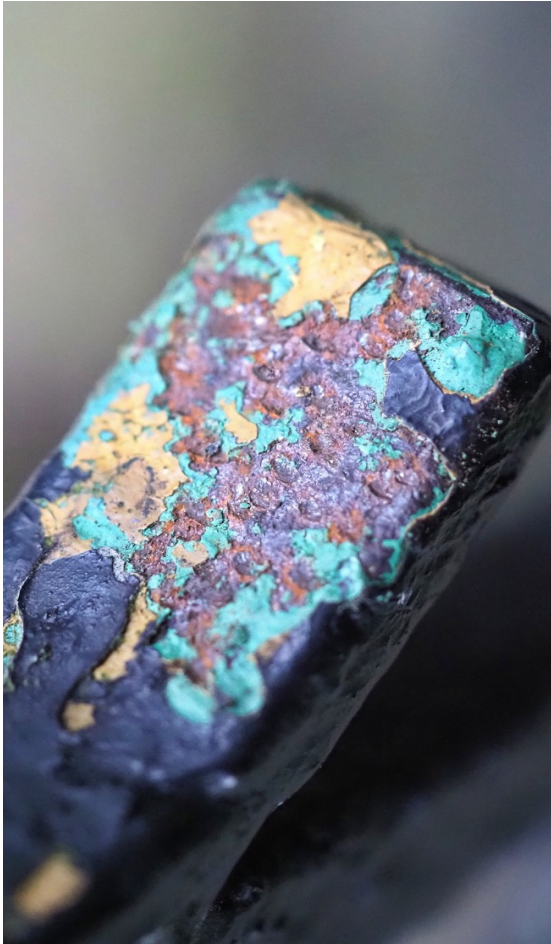
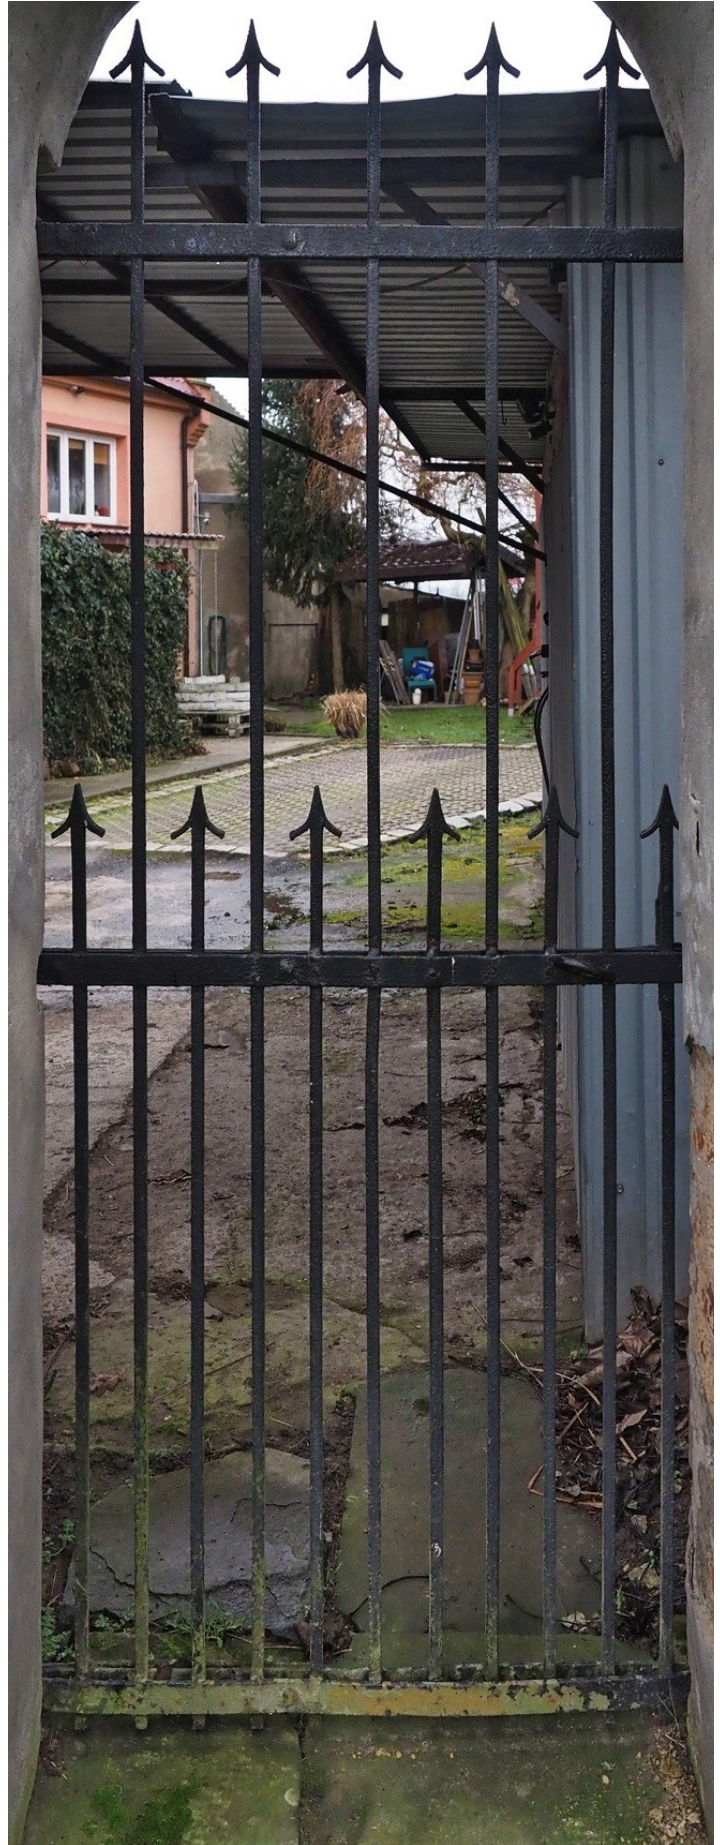
Fot. 42, 43. Stan zachowania kraty bramy zachodniej. Na zdjęciu po lewej przykład miejsca złuszczenia się powłok malarskich z widocznym układem stratygraficznym

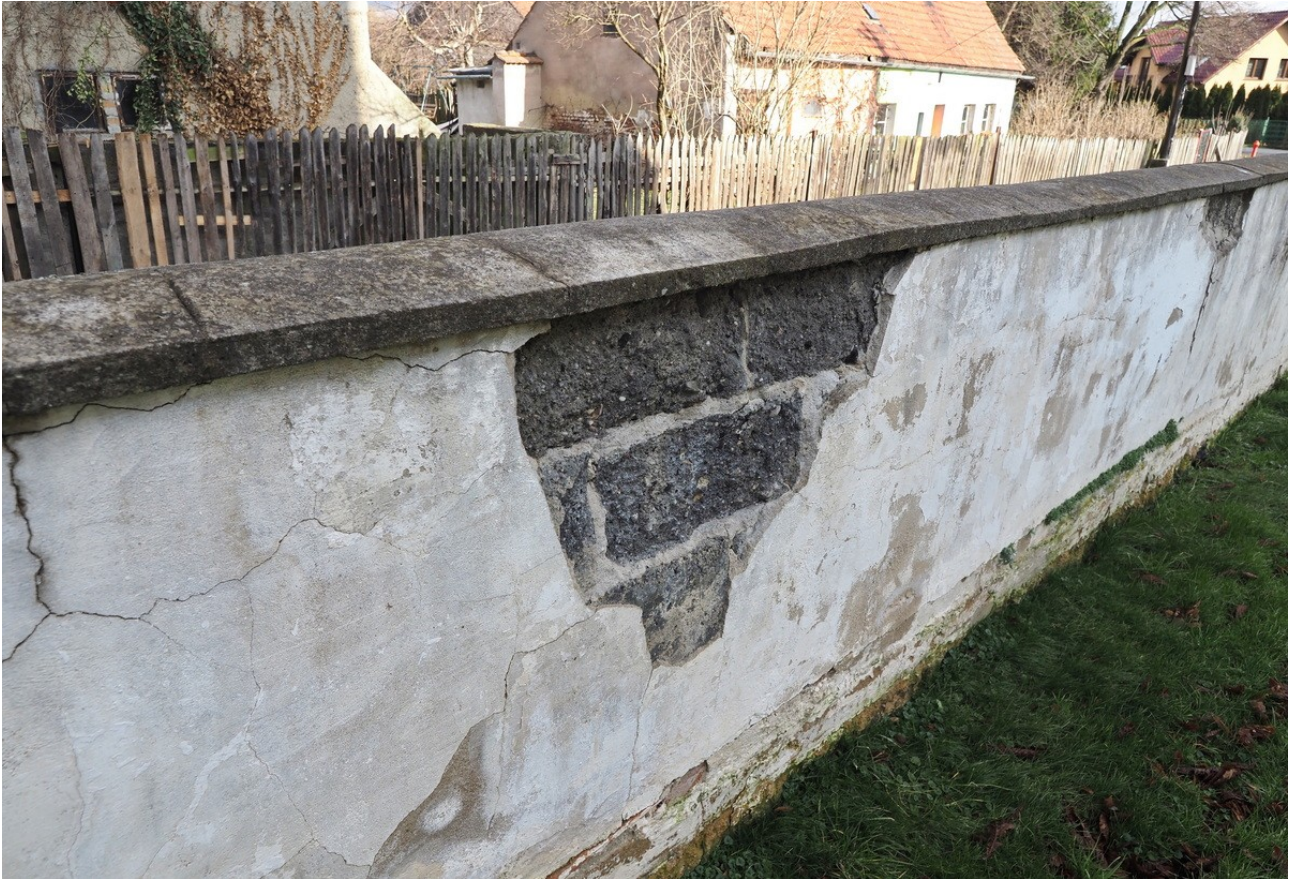
Fot. 46. Współczesna partia muru północnego wzniesiona z bloczków betonowych, z nakrywą opracowaną z zaprawy cementowej.

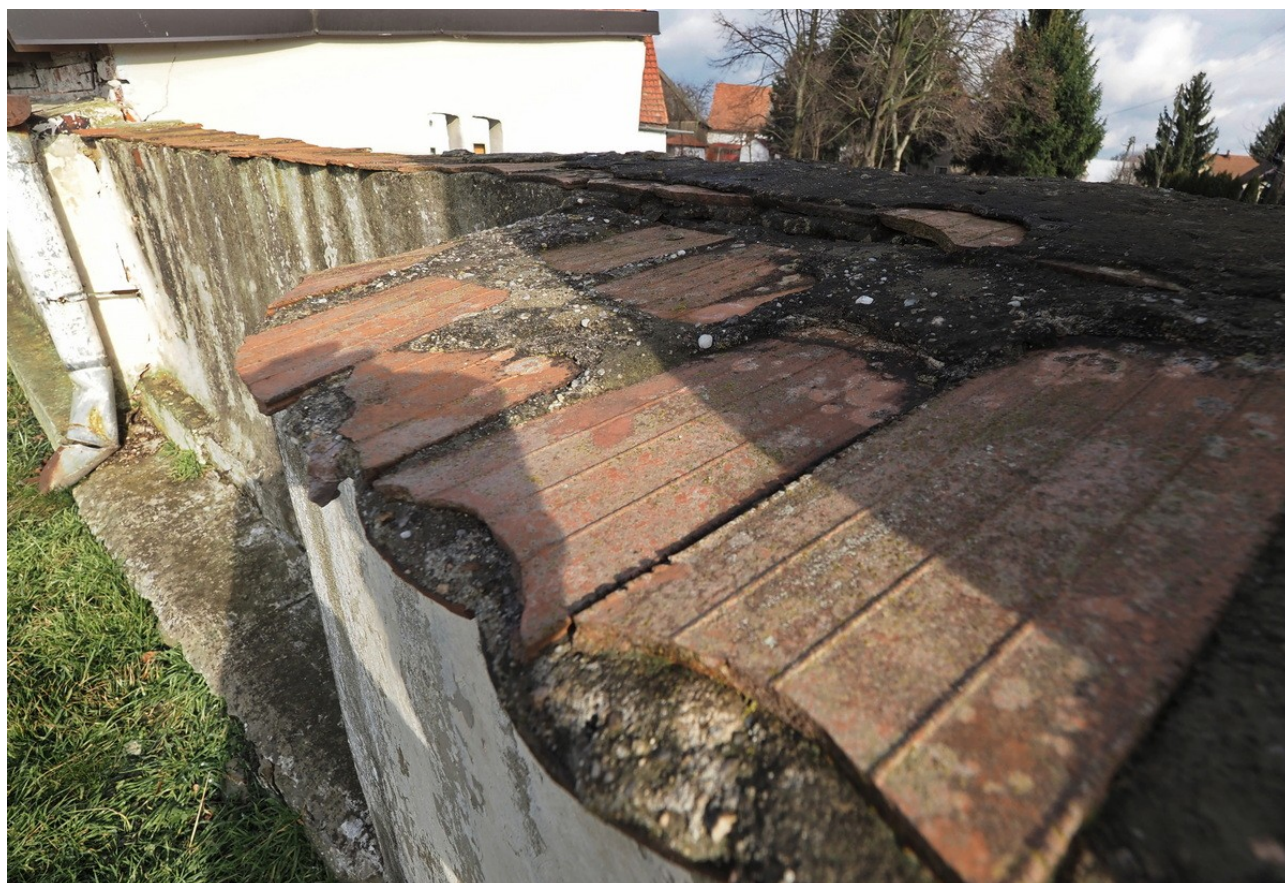
Fot. 49. Współczesne dachówki na północnej części muru.
