# **Budynek mieszkalny zlokalizowany w Malborku przy ul. Mickiewicza 62 Program prac konserwatorskich**

Opracowanie  
**Bernard Jesionowski**

*Malbork luty 2020*

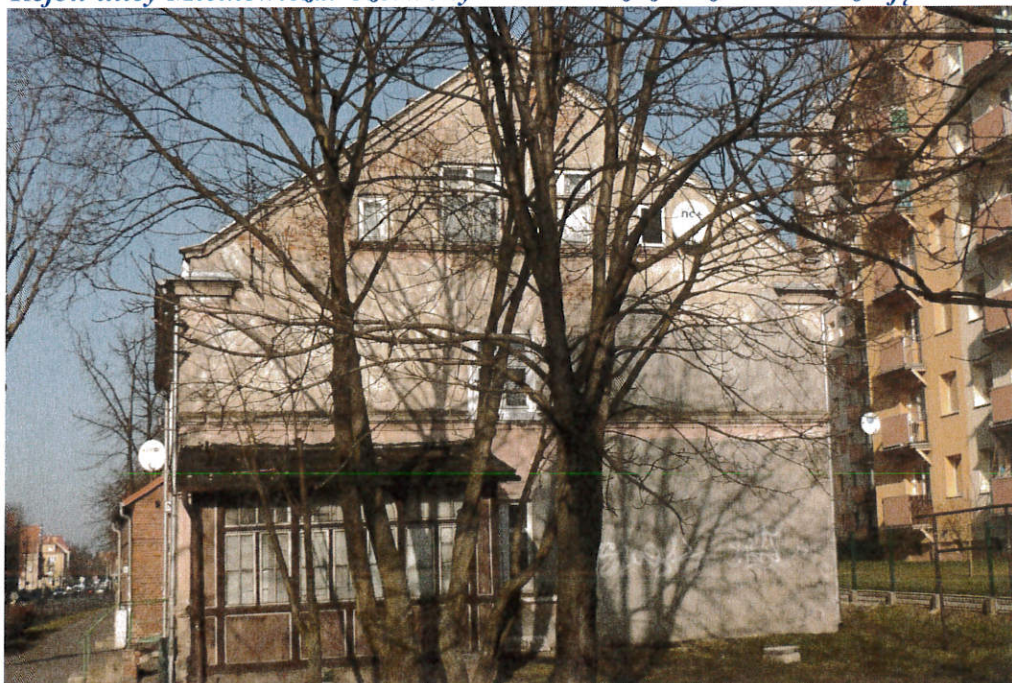
*Południowa elewacja budynku. Widoczna drewniana weranda z początku XX wieku*

Wyremontować werandę przy elewacji południowej. W przypadku decyzji o jej likwidacji werandę zinwentaryzować, rozebrać z oznaczeniem poszczególnych elementów, zakonserwować grzybo- i owadobójczo oraz zdeponować w miejscu do tego odpowiednim. Werandę można zrekonstruować przy obiekcie pochodzącym z II połowy XIX i początków XX wieku, które ten element w minionych latach utraciły. Jednak decyzja o takim rozwiązaniu musi być podjęta po uzyskaniu zgody Konserwatora Miejskiego.

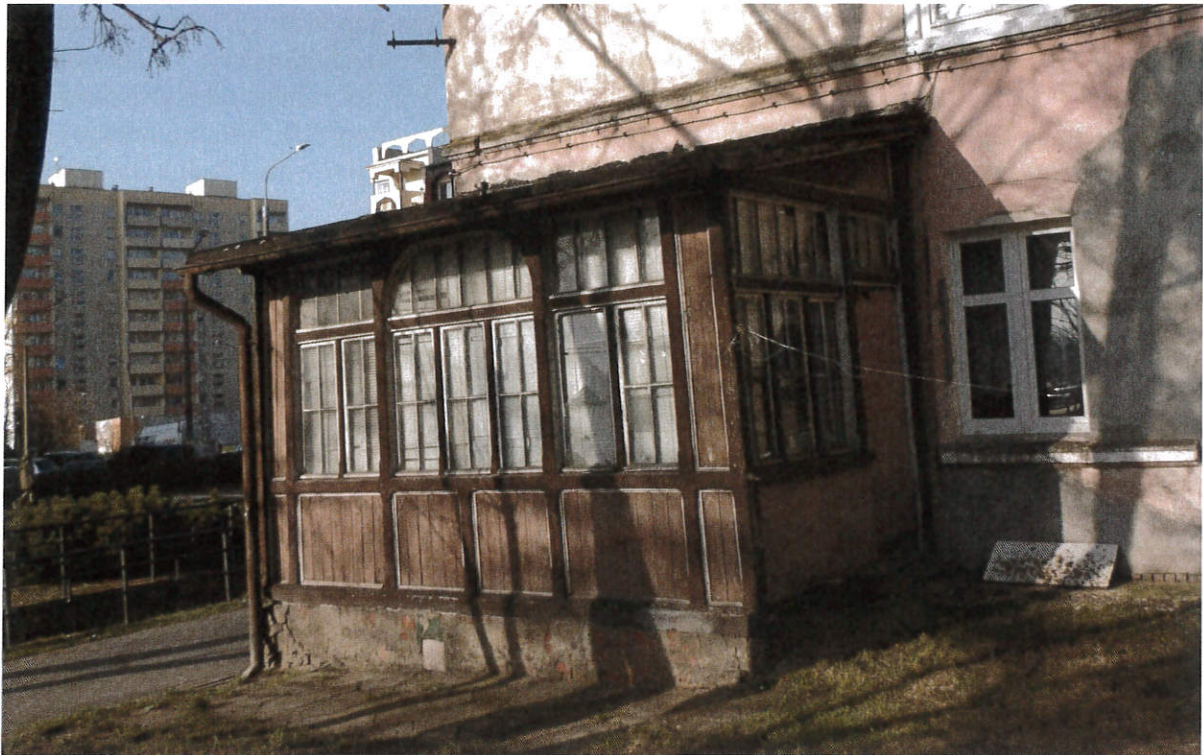
*Weranda z I ćwierci XX wieku*

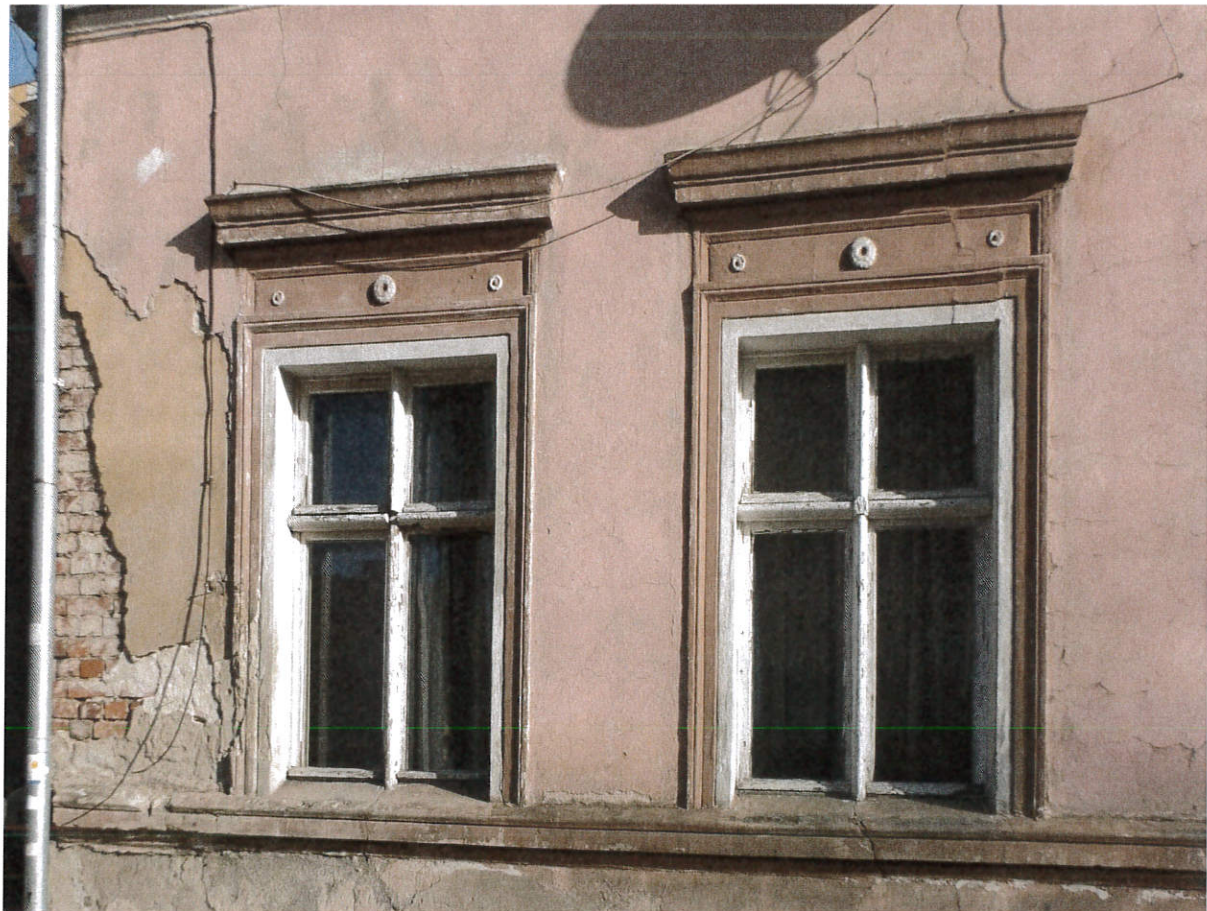
*Stolarka okienna frontowej elewacji obiektu*

- 3. Remont stolarki okiennej i drzwiowej.** Postuluję powrót do drewnianej stolarki okiennej opartej kształtem na obecnie istniejącej. Okna znajdujące się w mieszkaniu na parterze po stronie północnej poddać konserwacji polegającej na wymianie zniszczonych elementów oraz uzupełnieniu brakujących elementów (kostki na skrzyżowaniu). Wprowadzić odpowiednie uszczelki gwarantujące szczelność oraz wprowadzić szklenie szybami pakietowymi. Pozostałe okna w budynku zaprojektować jako nowe wykonane z

drewna klejonego z zastosowaniem rozwiązań pozwalających na spełnienie wymogów ciepłochronności. Wspomniana wymiana stolarki uporządkuje skomplikowany nieprzemyślanymi i dowolnymi działaniami problem stolarki w obiekcie. Wyremontować należy także stolarkę drzwi wejściowych do budynku. Remont stolarki winien polegać na naprawieniu elementów drewnianych konstrukcji obecnie istniejących drzwi północnych.

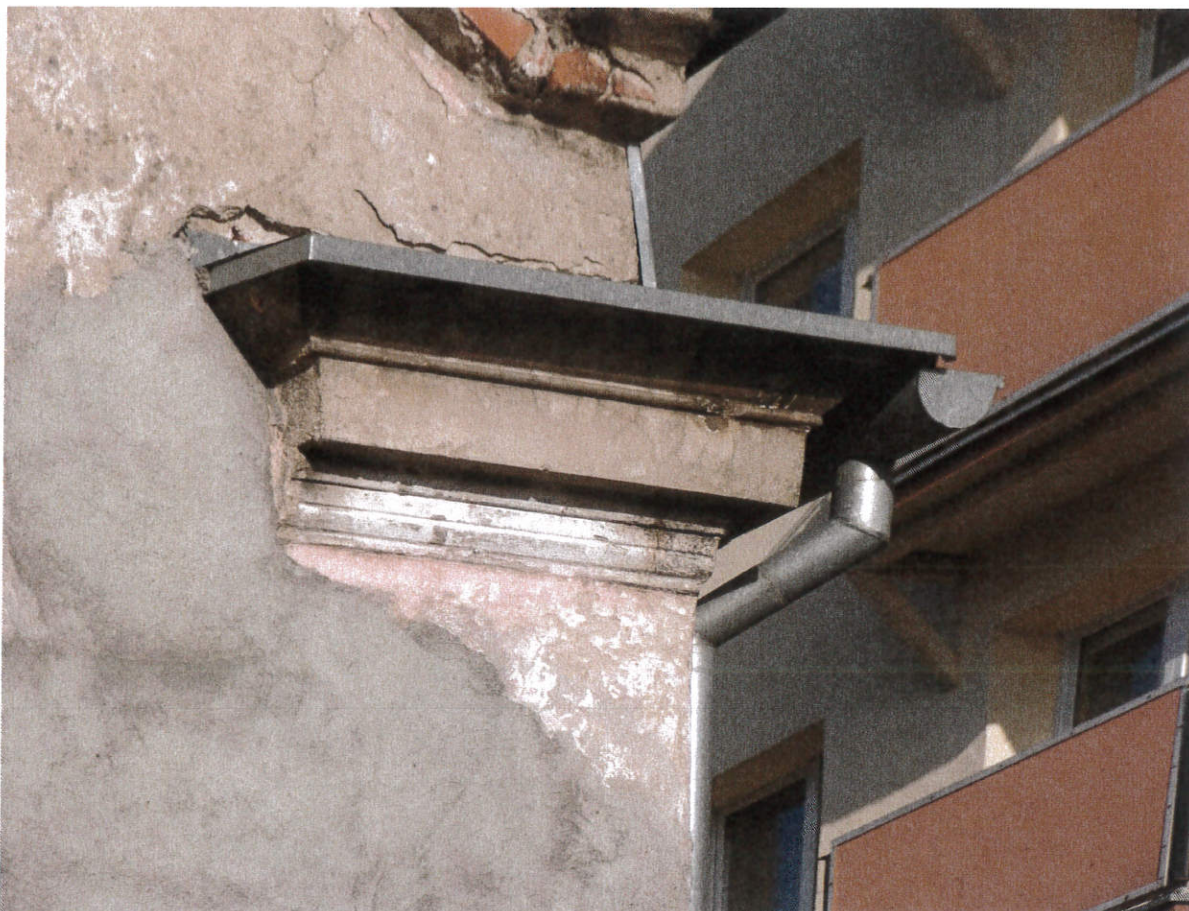
*Gzyms podokapowy budynku*

Wykonać należy remont elementów gzymsów. Polegać to winno na naprawie powłok tynkarskich z odtworzeniem brakujących profili. Przywrócić pierwotną kolorystykę detali architektonicznych.
