PROGRAM PRAC KONSERWATORSKICH

**Remont pokrycia dachowego dawnej oczyszczalni mechanicznej w Lesznie
przy ul. Kanałowej działka 94/8**

OBIEKT: Budynek dawnej oczyszczalni mechanicznej
ul. Kanałowa działka 94/8
64-100 Leszno

Rok 2024

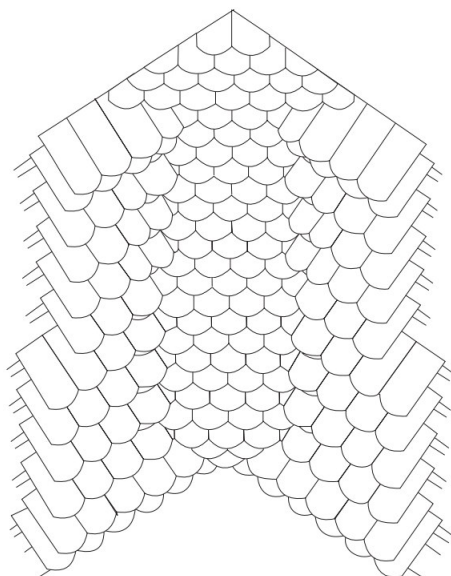
- Na połączeniu koszowym połaci południowej wykonać tzw. kosz miękkki z dachówki karpiówki, wg oryginalnego projektu.
