OCENA STANU TECHNICZNEGO POKRYCIA DACHU BUDYNKU KWARANTANY NA SCHRONISKU DLA ZWIERZĄT W BYDGOSZCZY

1. Przedmiot opracowania

Przedmiotem opracowania jest budynek izolatorium (czerwony dach) zlokalizowanego na terenie Schroniska dla Zwierząt przy ul. Grunwaldzka 298 w Bydgoszczy.

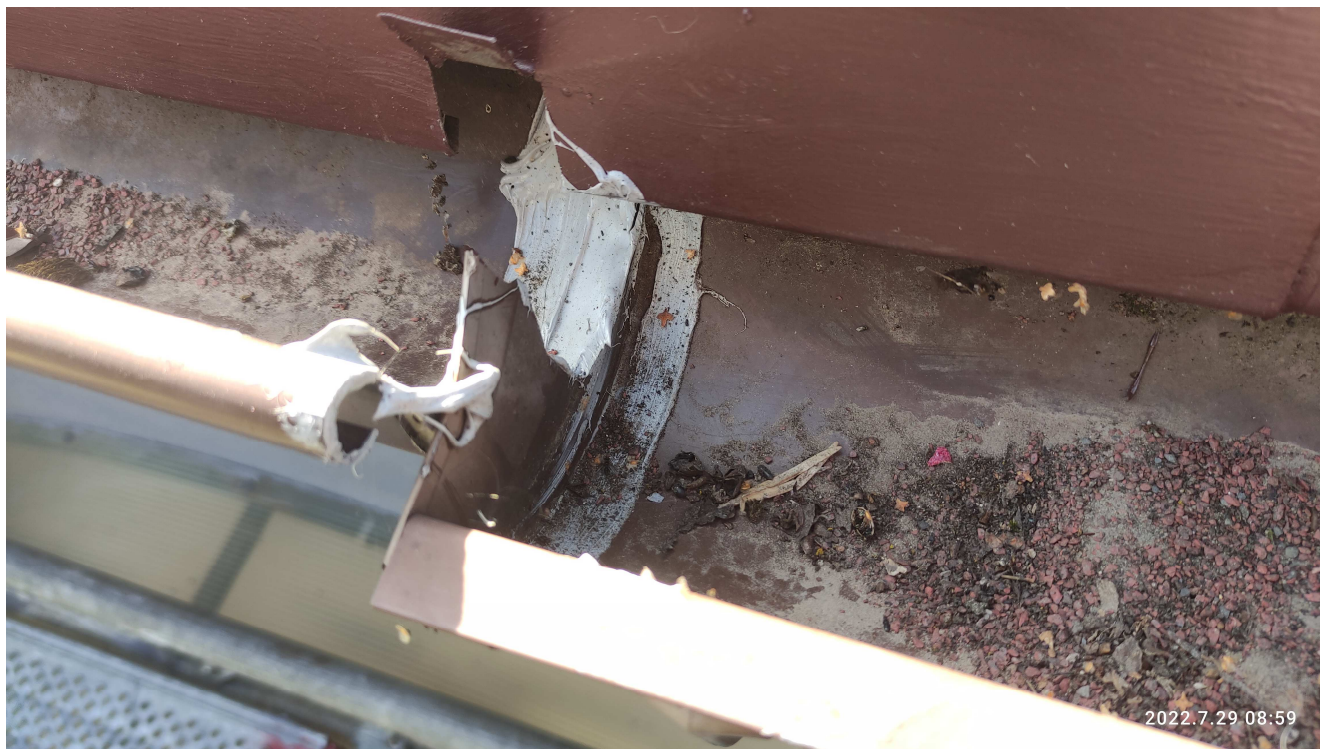
Uszkodzone elementy orywnowania z tworzywa PVC, odkształcone od UV, spękanie, wielokrotnie naprawiane doraźnie – naprawy nieskuteczne z uwagi na zły stan techniczny naprawianego elementu.

1. Należy wymienić rynny (ok 60mb) i rury spustowe (ok 50mb) odprowadzające wodę deszczową z dachu. W związku z ekspozycją na słońce zaleca się montaż rynien aluminiowych lub z blachy ocynowanej.

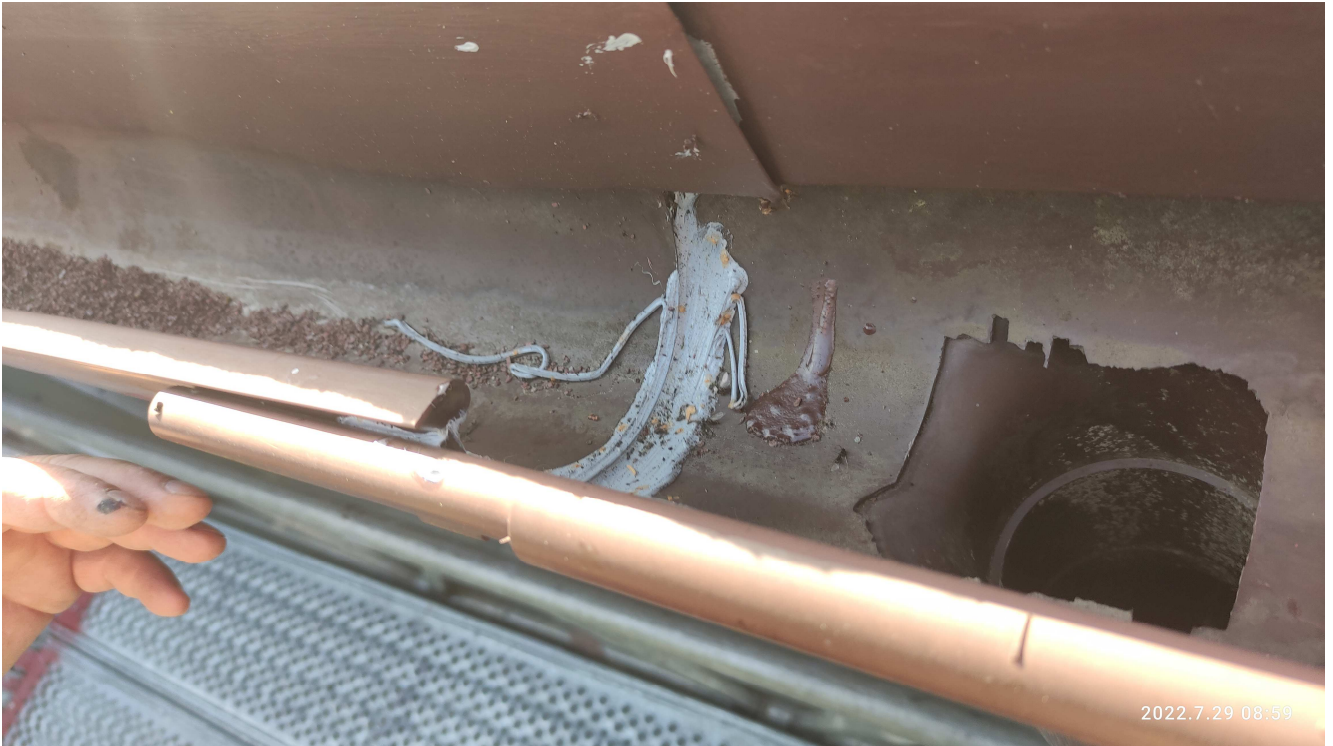
Uszkodzone elementy orynnowania z tworzywa PVC, odkształcone od UV, spękanne, wielokrotnie naprawiane doraźnie – naprawy nieskuteczne z uwagi na zły stan techniczny naprawianego elementu.

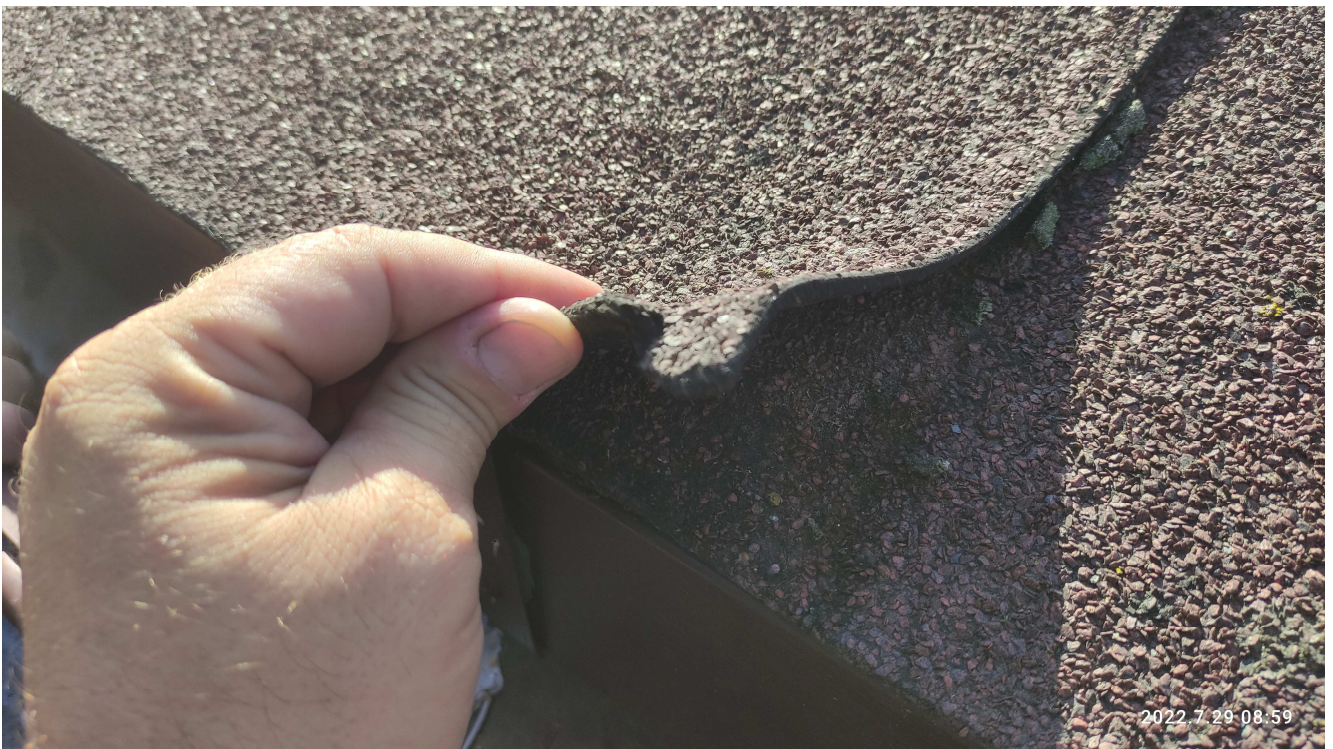
Pokrycie z papy – elementy papy zdeformowane rozwarstwione na łączeniach, widoczne liczne miejsca wypłukania posypki kamiennej – której brak powoduje utratę ochrony warstwy właściwej papy przed czynnikami atmosferycznymi i promieniami UV. Papa utraciła swoje właściwości mechanicznie użytkowe – nie może stanowić podkładu pod kolejne warstwy papy z uwagi na słabą przylepność / przyczepność nowej warstwy

2. Należy wykonać nowe pokrycie dachu, rekomenduje się wykonanie pokrycia z blachy falistej (ok 270m²) na szkielecie z łąt i kontr-łąt w celu za wentylowania przestrzeni pod blachą aby stara papa nie ulegała dalszej degradacji. Obecną powłokę z papy należy lokalnie naprawić aby wzmocnić przed montażem konstrukcji pod blachę i potraktować jako warstwę podkładową pod blachę. Dodatkowo należy poprawić montaż okien i kominów wraz z niezbędnymi obróbkami zgodnie ze sztuką budowlaną.

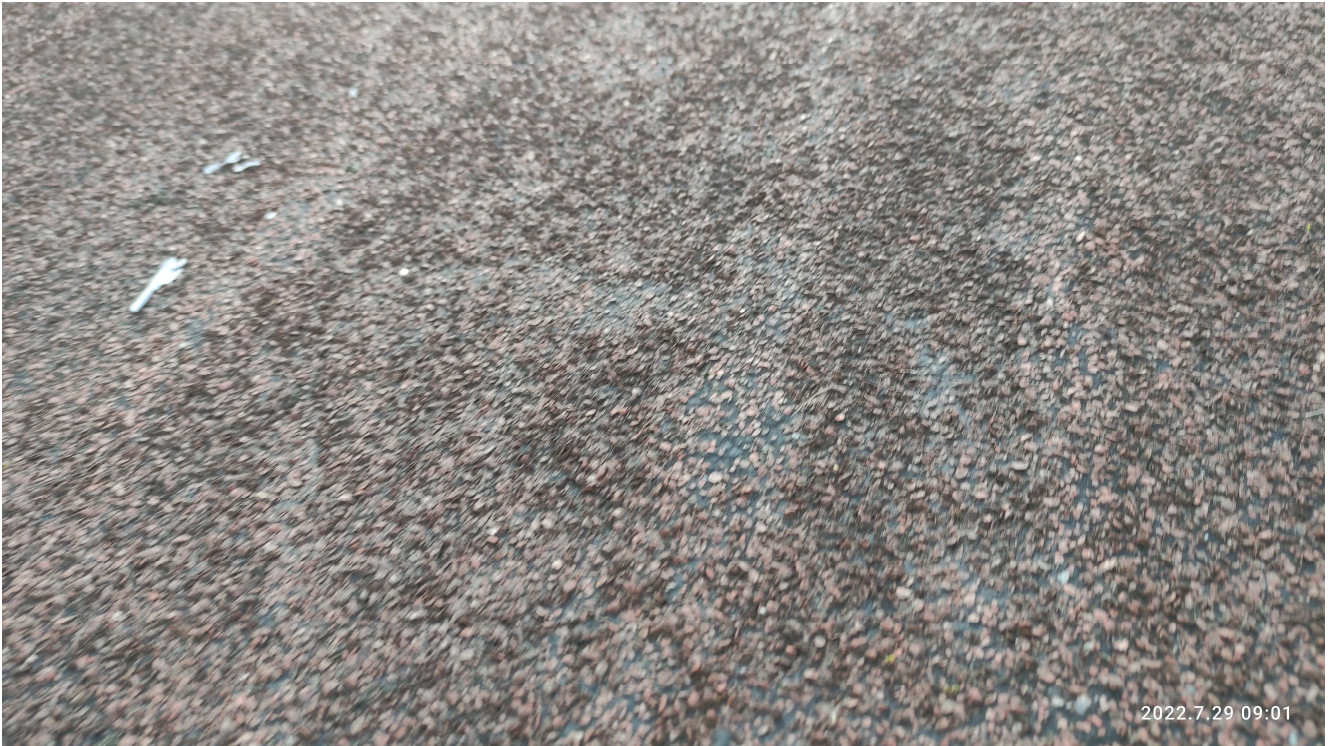
Pokrycie z papy – widoczne liczne miejsca wypłukania posypki kamiennej – której brak powoduje utratę ochrony warstwy właściwej papy przed czynnikami atmosferycznymi i promieniami UV. Papa utraciła swoje właściwości mechanicznie użytkowe – nie może stanowić podkładu pod kolejne warstwy papy z uwagi na słabą przylepność / przyczepność nowej warstwy

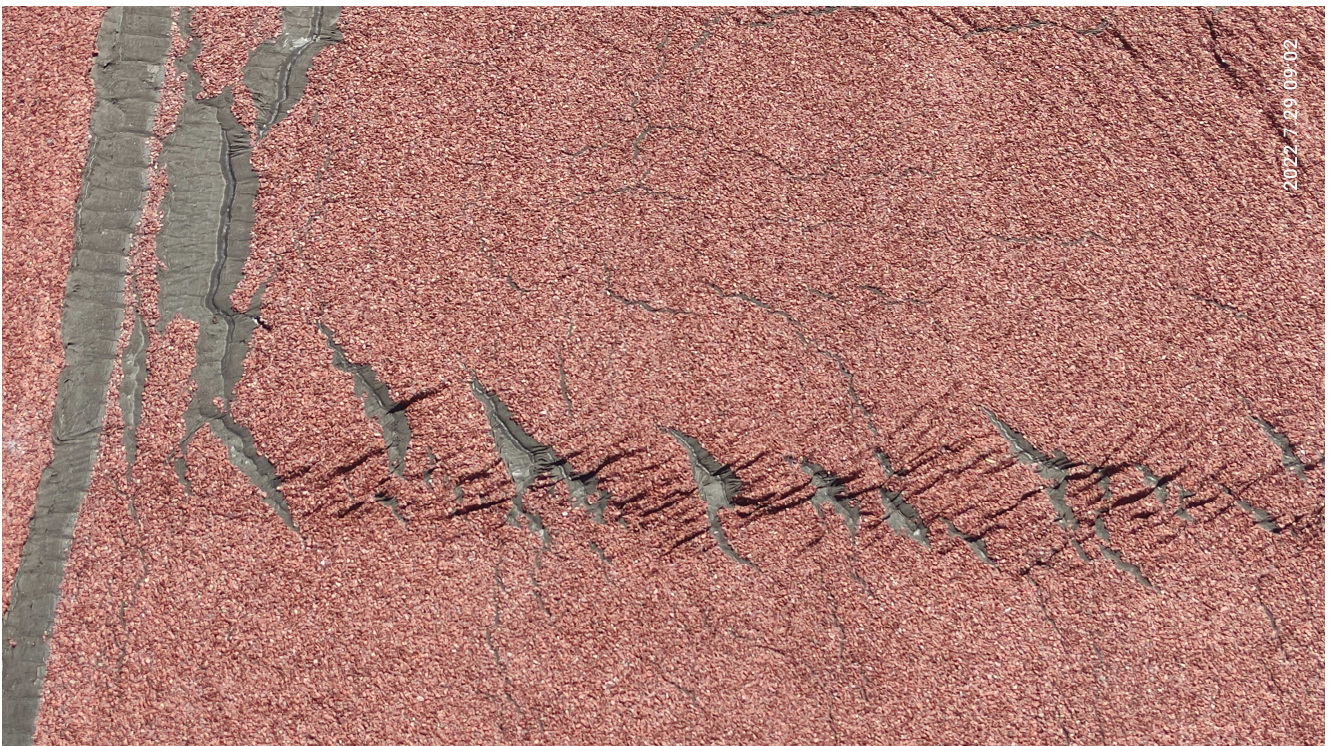
Pokrycie z papy – elementy papy zdeformowane rozwarstwiona warstwa bitumu i lepiszcza od wkładki z włókna szklanego, widoczny śluz na wkładce warstwy wierzchniej – papa nie nadaje się do dalszej eksploatacji, widoczne liczne miejsca wypłukania posypki kamiennej – której brak powoduje utratę ochrony warstwy właściwej papy przed czynnikami atmosferycznymi i promieniami UV. Papa utraciła swoje właściwości mechanicznie użytkowe – nie może stanowić podkładu pod kolejne warstwy papy z uwagi na słabą przylepność / przyczepność nowej warstwy

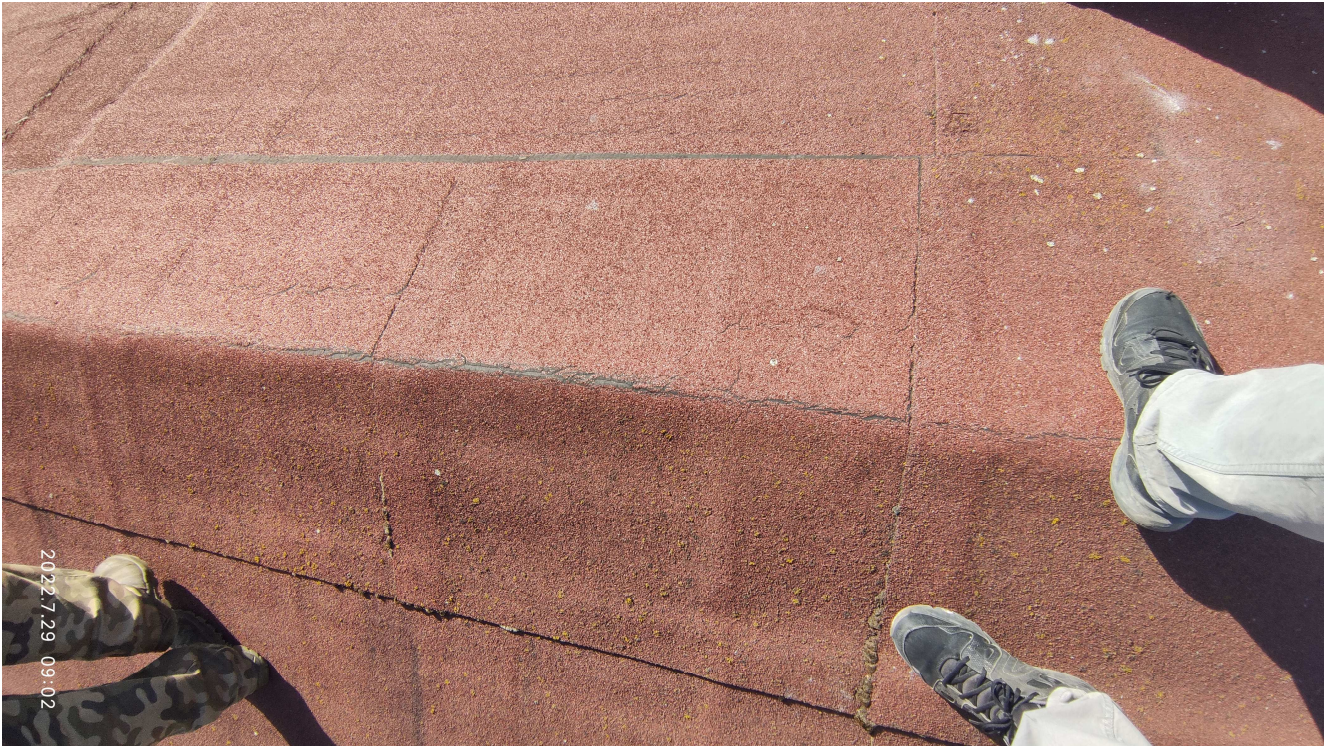
Pokrycie z papy – elementy papy zdeformowane rozwarstwiona warstwa bitumu i lepiuszcza od wkładki z włókna szklanego, widoczny ślizg na wkładce warstwy wierzchniej

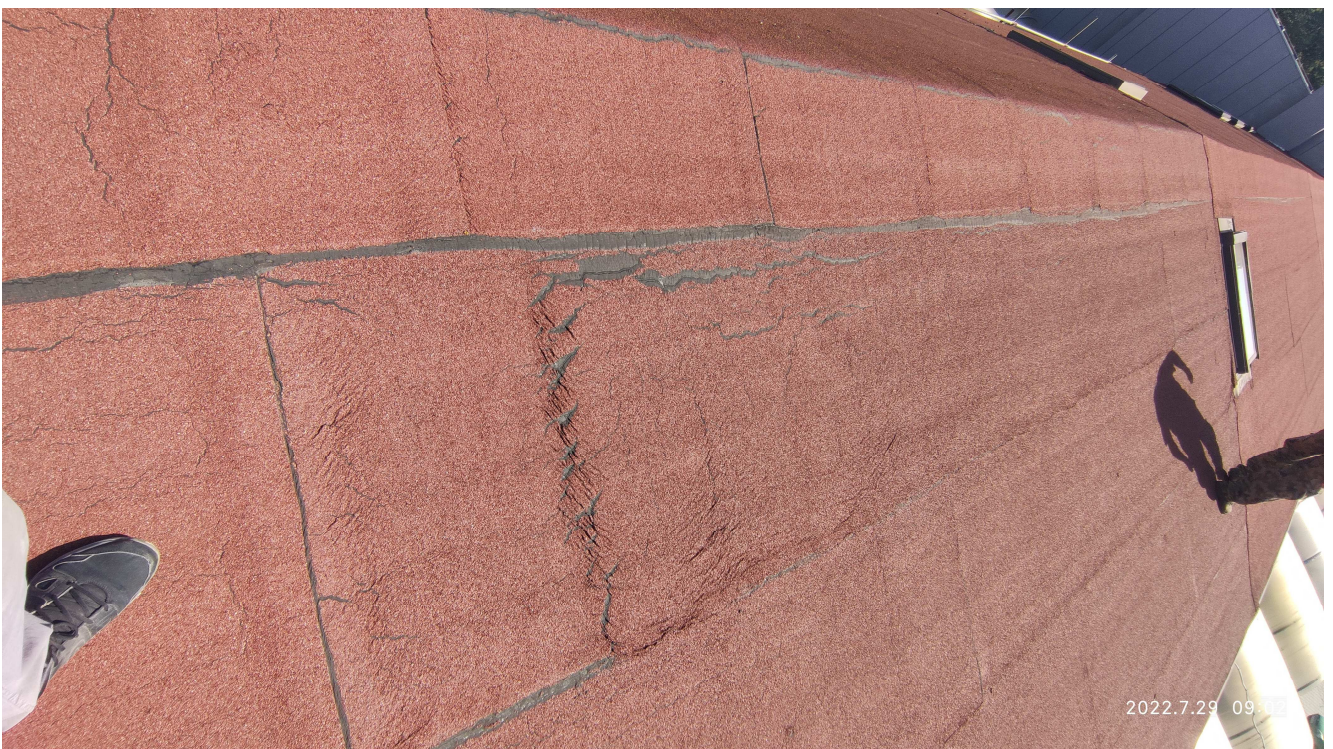
Pokrycie z papy – widoczny ślizg warstwy wierzchniej – papa wyjechała z pod górnej warstwy, całkowite uplastycznienie się bitumu, elementy papy zdeformowane rozwarstwiona warstwa bitumu i lepiuszcza od wkładki z włókna szklanego, widoczny ślizg na wkładce warstwy wierzchniej

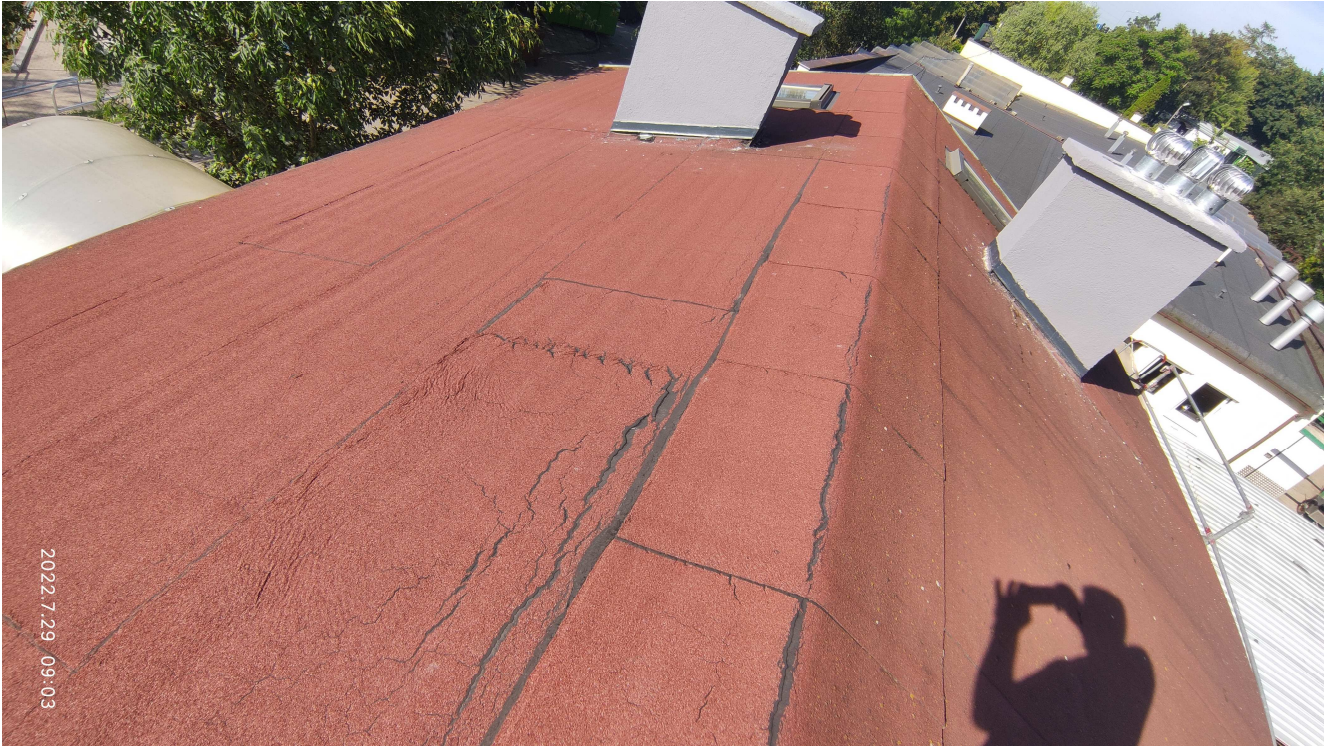
Pokrycie z papy – widoczny ślizg warstwy wierzchniej – papa wyjechała z pod górnej warstwy, całkowite uplastycznienie się bitumu, elementy papy zdeformowane rozwarstwiona warstwa bitumu i lepiszcza od wkładki z włókna szklanego, widoczny ślizg na wkładce warstwy wierzchniej

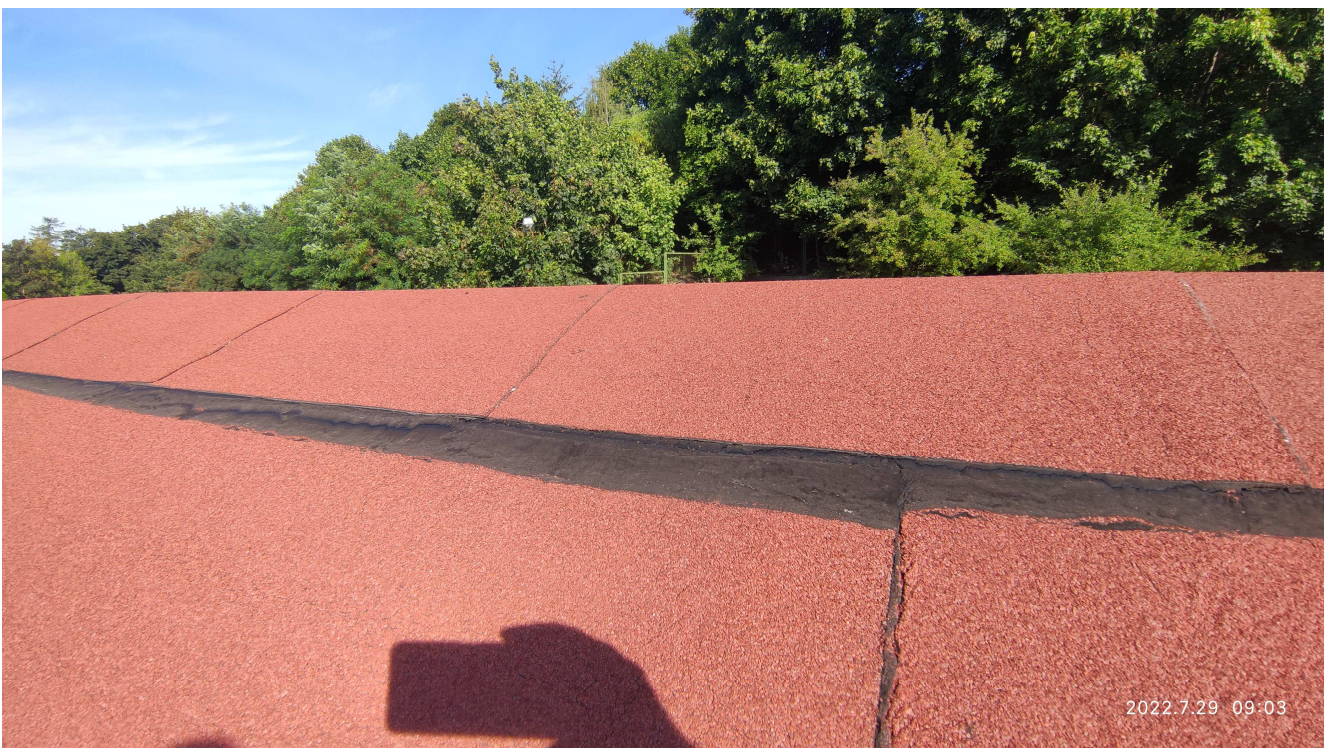
Pokrycie z papy – widoczny ślizg warstwy wierzchniej – papa wyjechała z pod górnej warstwy, całkowite uplastycznienie się bitumu, elementy papy zdeformowane rozwarstwiona warstwa bitumu i lepiszcza od wkładki z włókna szklanego, widoczny ślizg na wkładce warstwy wierzchniej

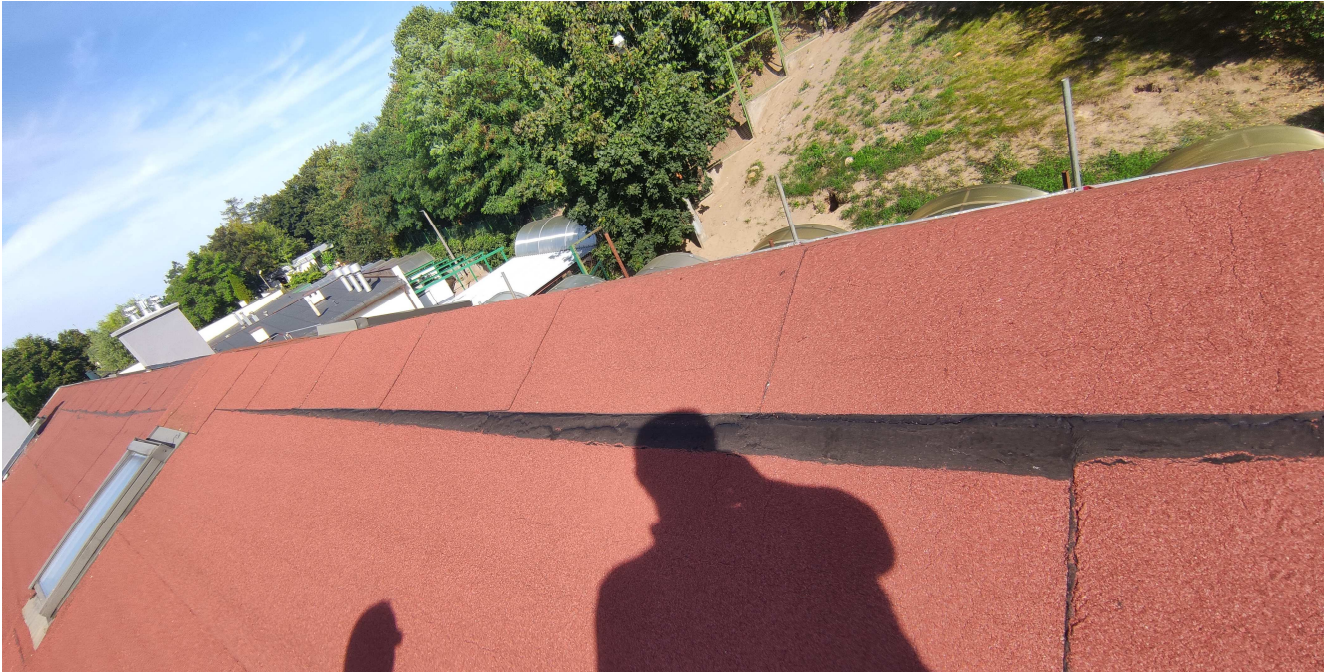
Pokrycie z papy – widoczny ślizg warstwy wierzchniej – papa wyjechała z pod górnej warstwy, całkowite uplastycznienie się bitumu, elementy papy zdeformowane rozwarstwiona warstwa bitumu i lepszczą od wkładki z włókna szklanego, widoczny ślizg na wkładce warstwy wierzchniej

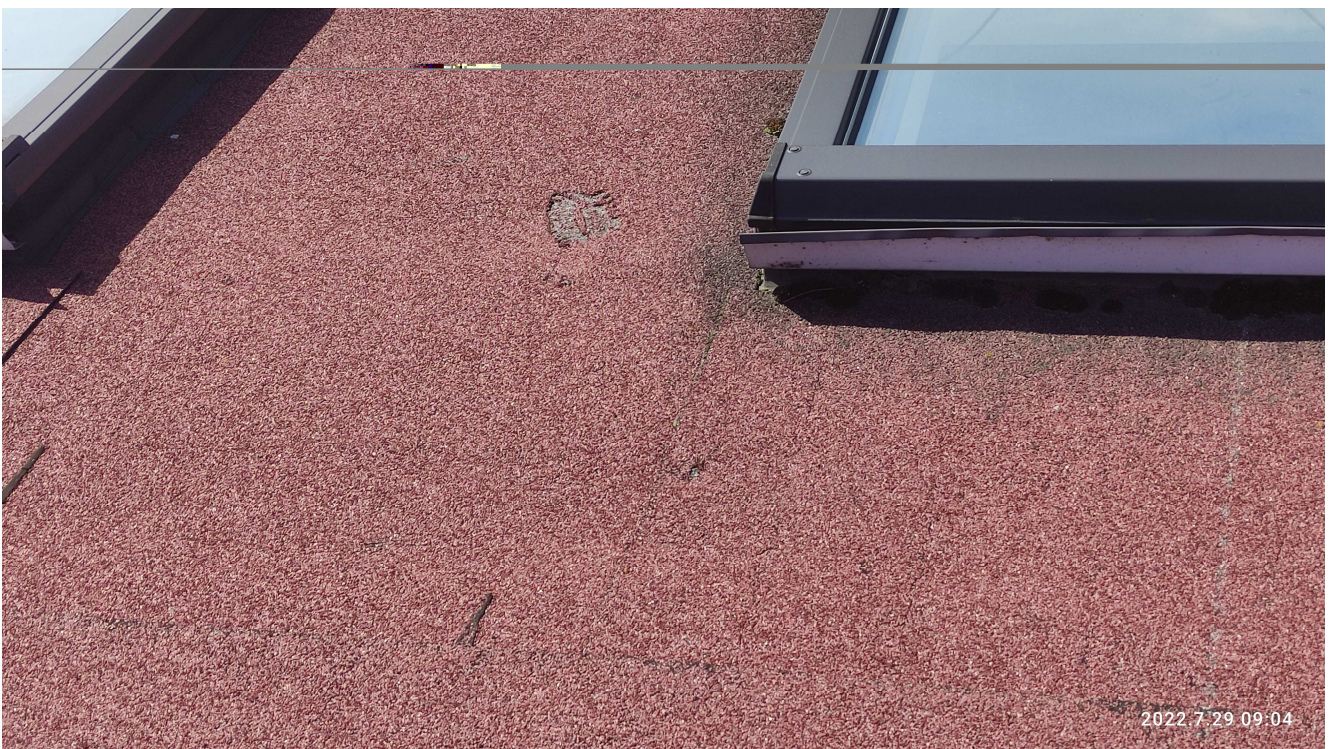
Pokrycie z papy – widoczny lokalne uszkodzenia posypki i warstwy bitumicznej.

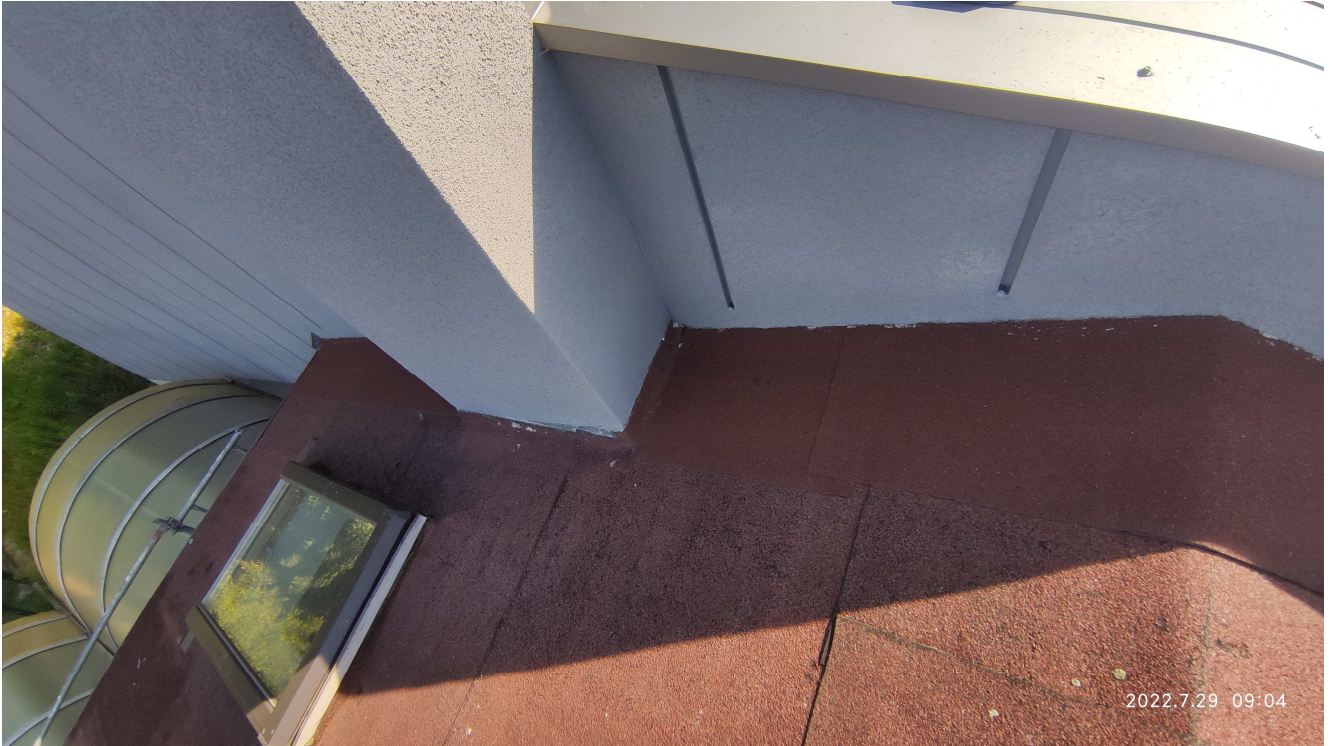
Pokrycie z papy – widoczny lokalne uszkodzenia posypki i warstwy bitumicznej. Widoczne liczne miejsca wypłukania posypki kamiennej – której brak powoduje utratę ochrony warstwy właściwej papy przed czynnikami atmosferycznymi i promieniami UV. Bara obróbek blacharskich na styku budynków.

4. Zaleca się wykonanie nowej obórki blacharskiej w formie wiatrownicy szczytowej a także obróbek na styku z nowo wykonanym budyniem biurowym na tzw. wydrę w celu zabezpieczenia styku budynków przed podciekaniem wody za elewację, zaleca się również wykonanie nowego pasa nadrynnowego dostosowanego do nowo montowanych rynien.

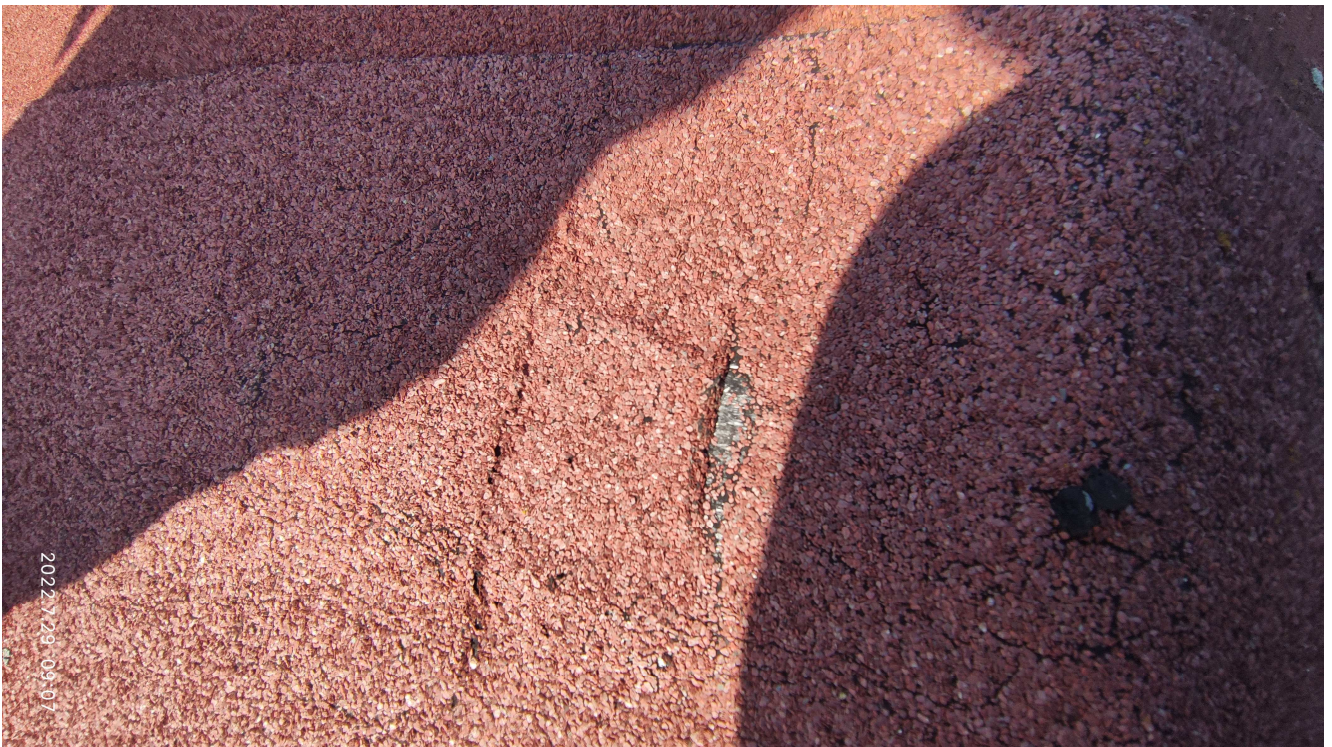
Pokrycie z papy – widoczny lokalne uszkodzenia posypki i warstwy bitumicznej. Widoczne liczne miejsca wypłukania posypki kamiennej – której brak powoduje utratę ochrony warstwy właściwej papy przed czynnikami atmosferycznymi i promieniami UV.

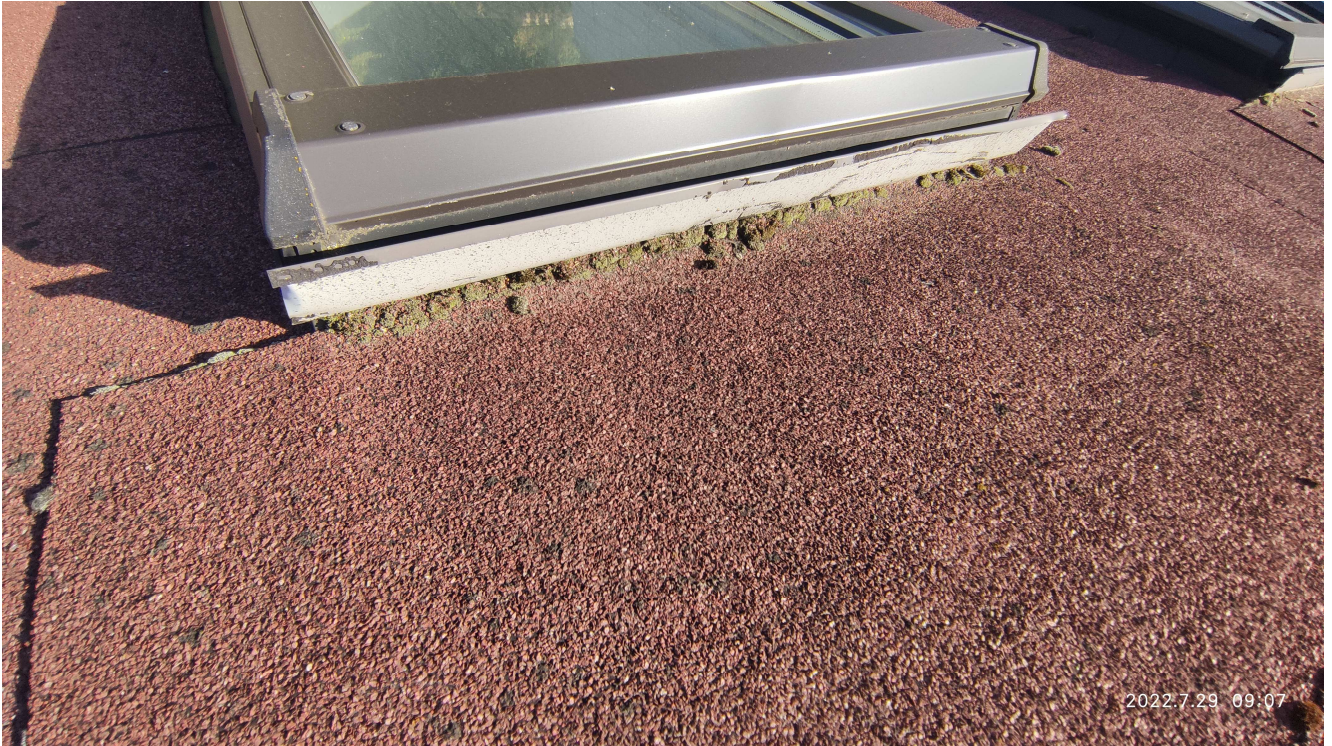
Pokrycie z papy – widoczny lokalne uszkodzenia posypki i warstwy bitumicznej. Widoczne liczne miejsca wypłukania posypki kamiennej – której brak powoduje utratę ochrony warstwy właściwej papy przed czynnikami atmosferycznymi i promieniami UV. Widoczne porosty z mchu na łączeniach papy z oknami, papy z papą oraz w zaciemnionych miejscach na płaszczyźnie papy z uwagi na utratę właściwości mechanicznych i użytkowych papy. Błędnie wykonane obróbki okien na płaszczyźnie połaci dachu.

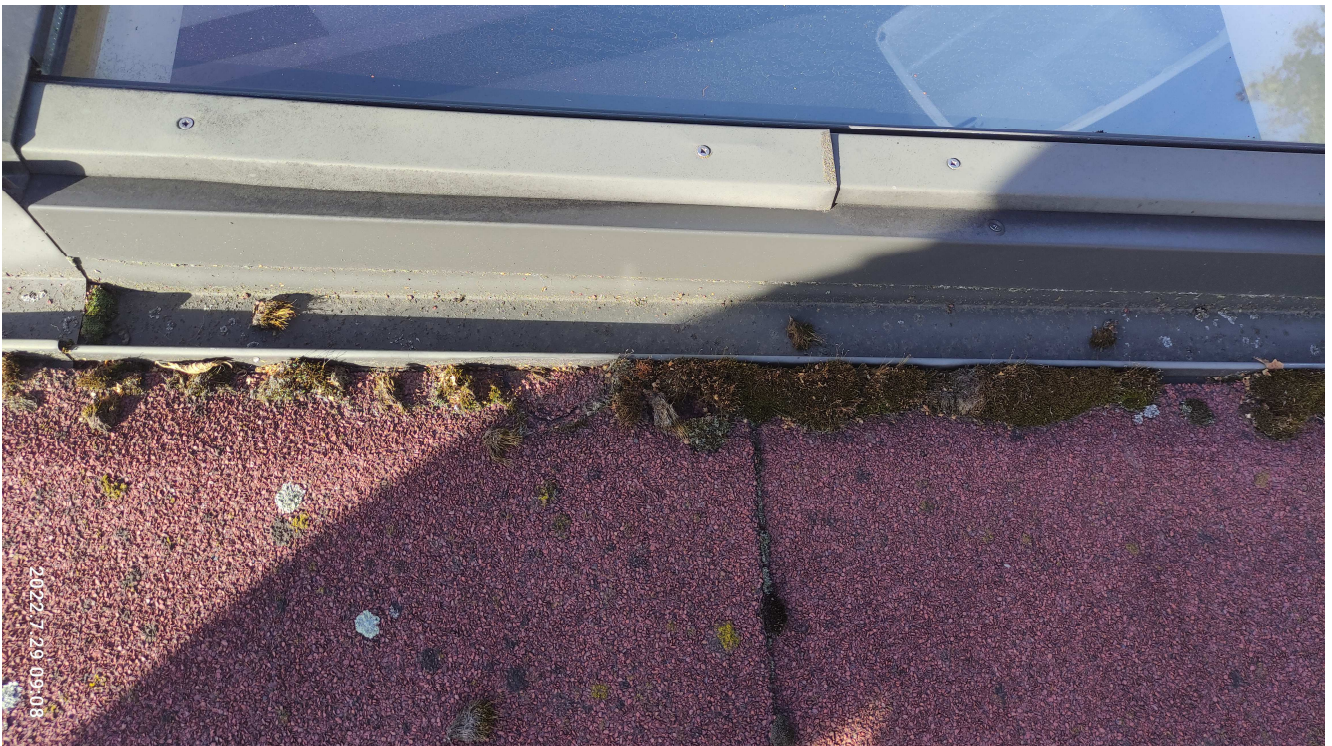
Widoczne porosty z mchu na łączeniach papy z oknami, papy z papą oraz w zaciemnionych miejscach na płaszczyźnie papy z uwagi na utratę właściwości mechanicznych i użytkowych papy. Błędnie wykonane obróbki okien na płaszczyźnie połaci dachu.

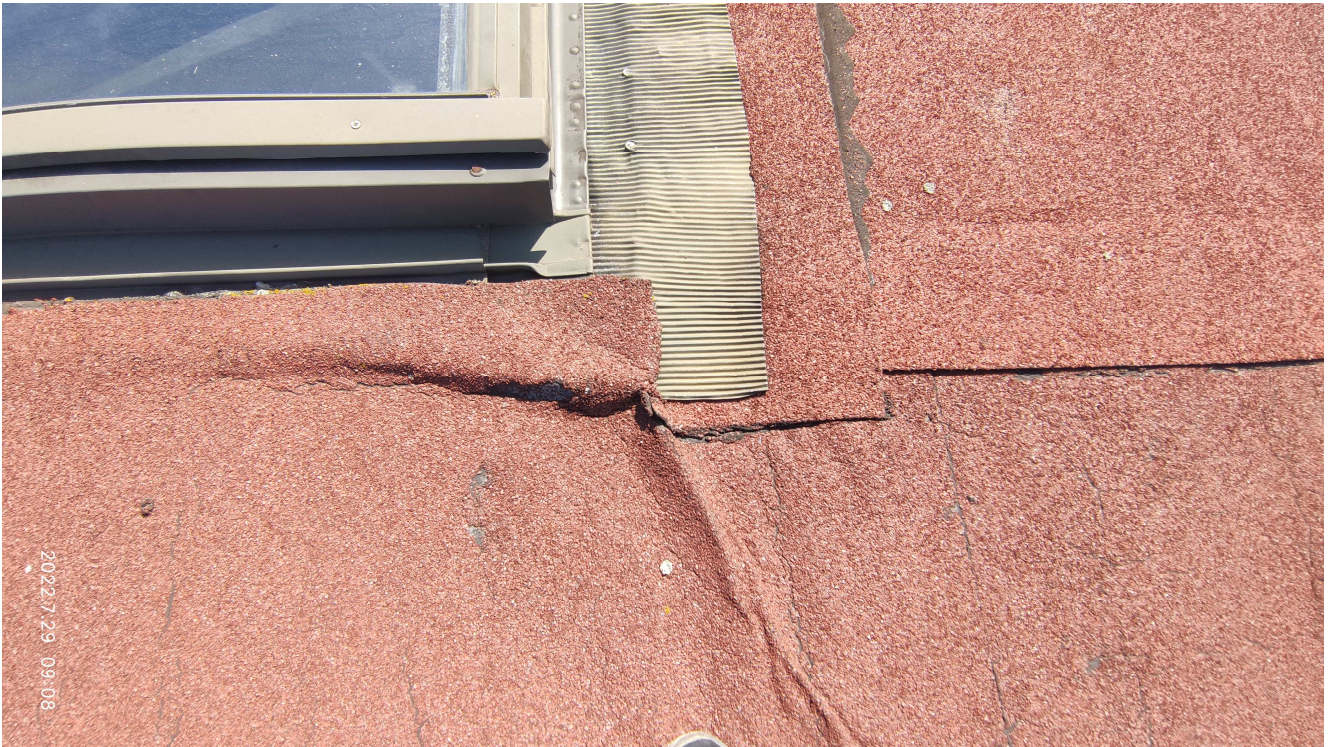
Pokrycie z papy – elementy papy zdeformowane rozwarstwiona warstwa bitumu i lepiszcza od wkładki z włókna szklanego, widoczny ślizg na wkładce warstwy wierzchniej. Błędnie wykonane obróbki okien na płaszczyźnie połaci dachu.

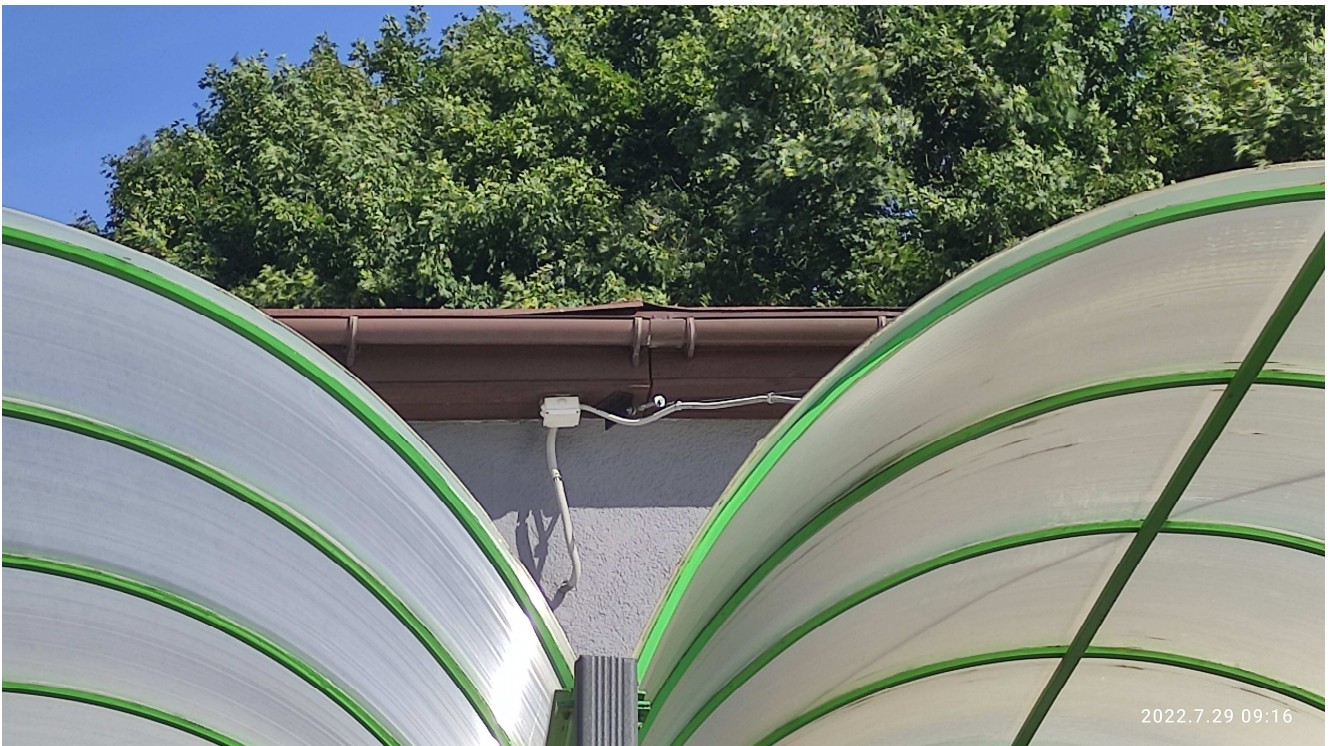
Widoczne rozwarstwienie papy na łączeniu a także uszkodzenia rynien PVC.
