93-412 Łódź, ul.Barwna 12	Komin murowany		str/z	1/18
			rew.	0
	Ekspertyza konstrukcyjno - budowlana		nr	01
			projekt	1691

Przedmiotem opracowania jest komin murowany wysokości 24,1m.

Celem opracowania jest ocena stanu technicznego budynku i określenie dalszego postępowania.

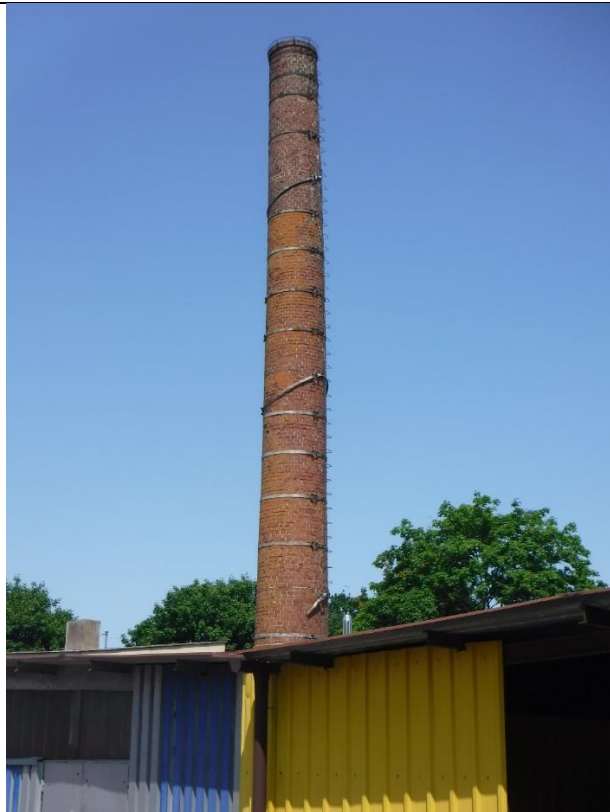
fot.1 Widok od pd-wsch.

- ❑ Obręcze skorodowane fot.4. Trzy z szesnastu obręczy na trzonie zerwanych fot.1
Przyczyną jest oddziaływanie atmosfery miejsko – przemysłowej oraz bezpośrednio gazów spalinowych z komina o odczynie kwaśnym.
- ❑ Rysy pionowe szczególnie w strefach obręczy zerwanych o szerokości 3-8 mm fot.5, 6.
Przyczyną jest powstawanie naprężeń i odkształceń termicznych w całym trzonie, a szczególnie w miejscach zerwanych obręczy..
- ❑ Erozja cegieł i zaprawy głównie w górnych partiach trzonu fot. 2, 3, 7, 8, 9, 10, 11.
Przyczyną jest oddziaływanie atmosfery miejsko – przemysłowej oraz bezpośrednio gazów spalinowych z komina o odczynie kwaśnym

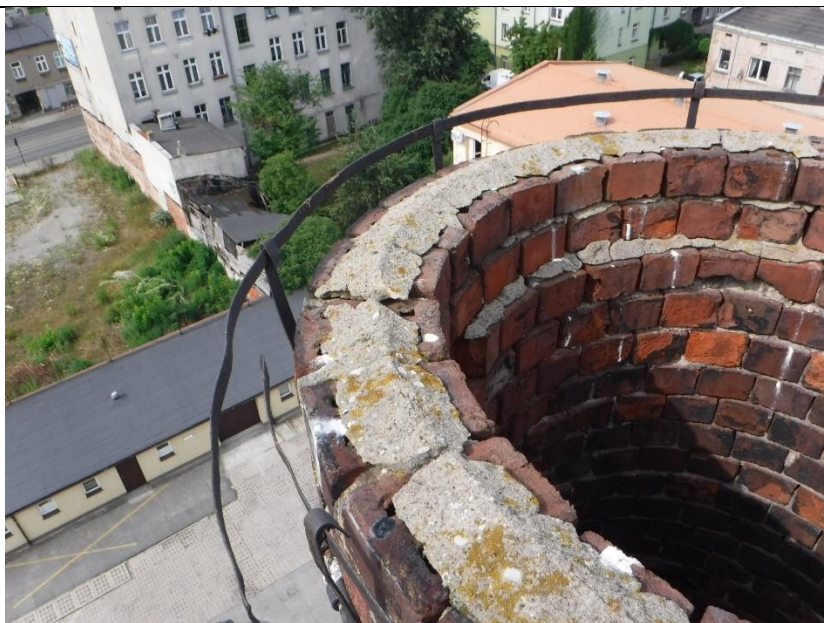
fot.2 Głowica – erozja spoin od wewnątrz, zerwana opaska instalacji odgromowej

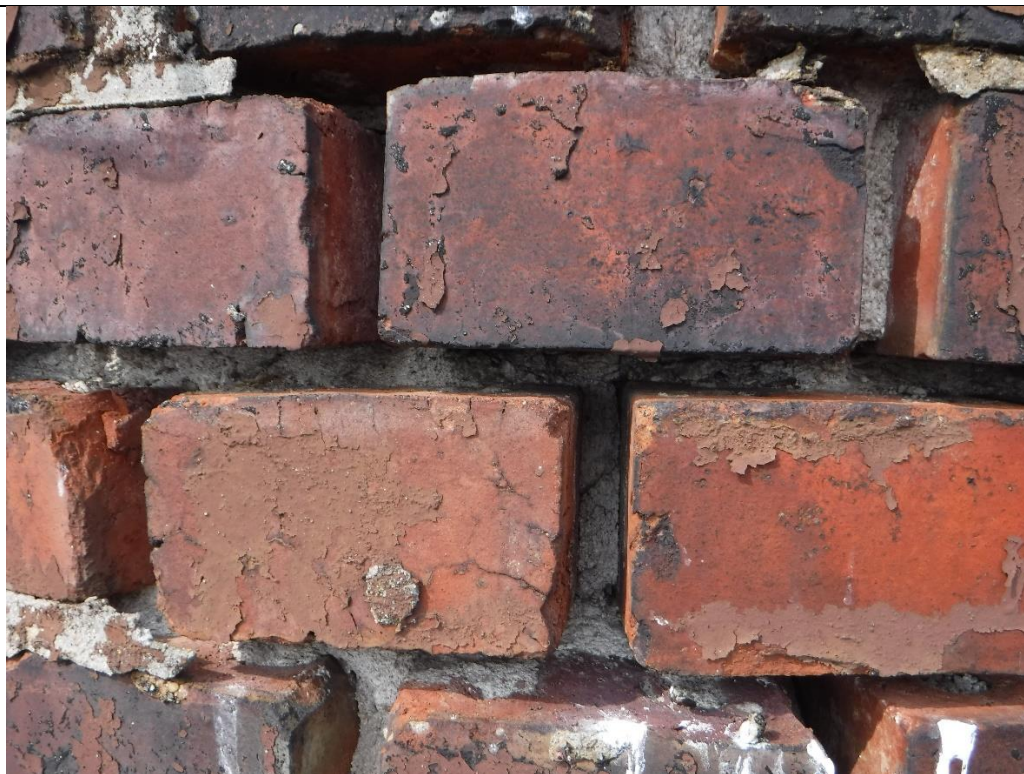
fot.3 Wyplukane spoiny – h=21m str.pd-wsch

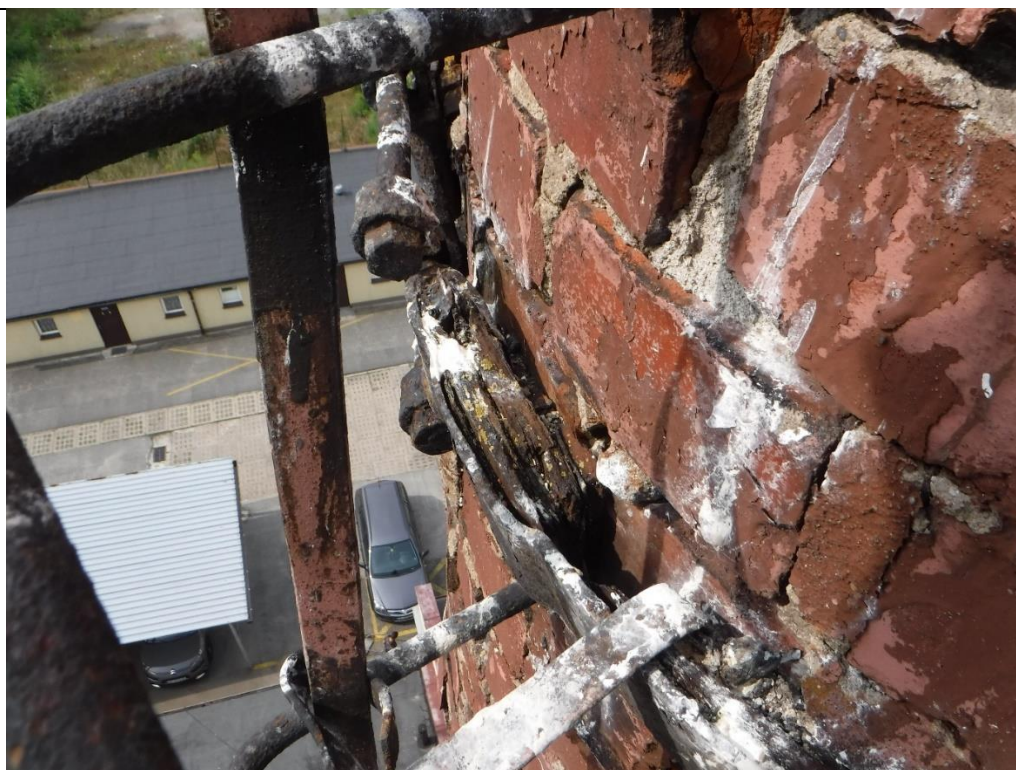
fot.4 Uszkodzenia obręczy h=20m

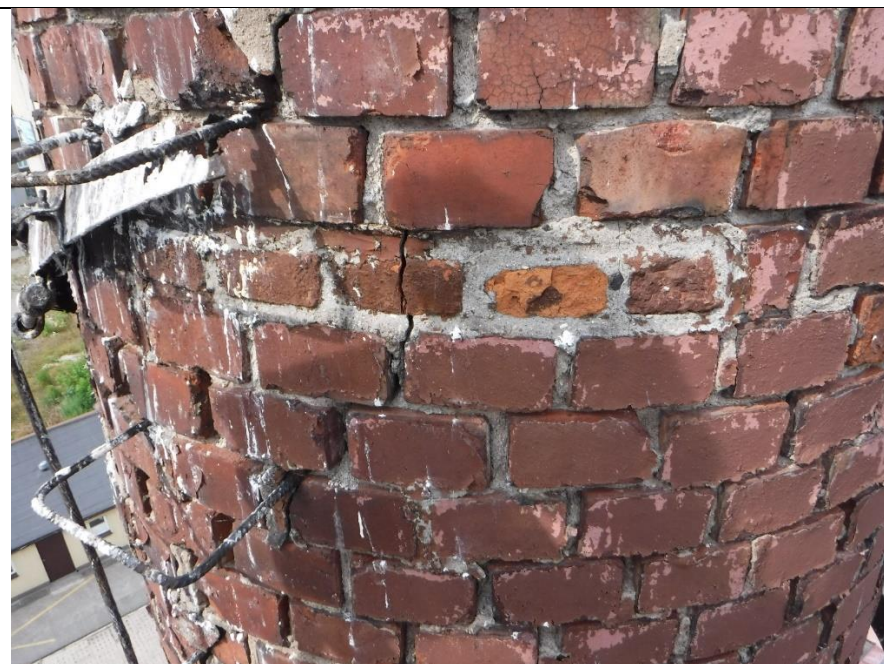
fot.5 Zerwana obręcz, rysa pionowa h=19m

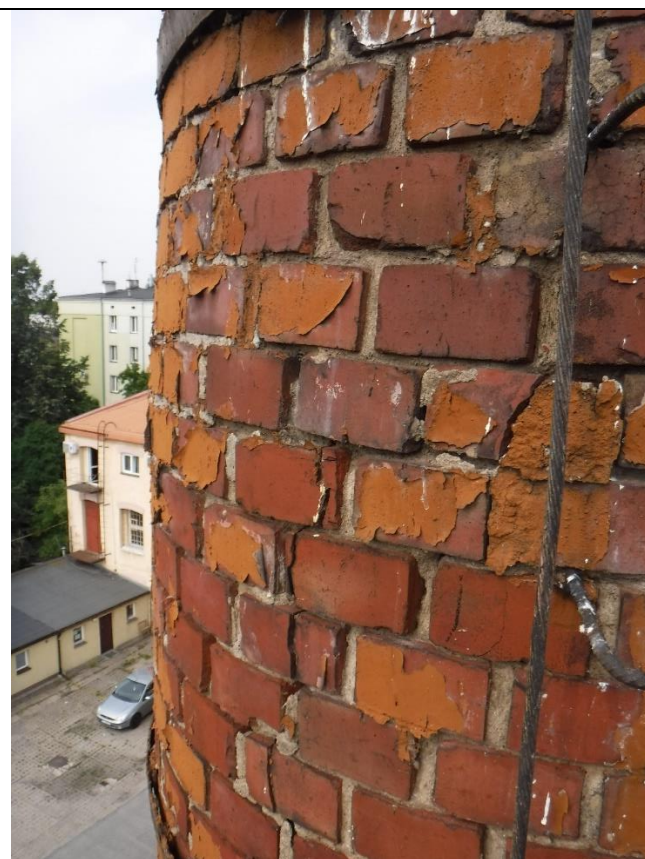
fot.6 rysa pionowa h=16m

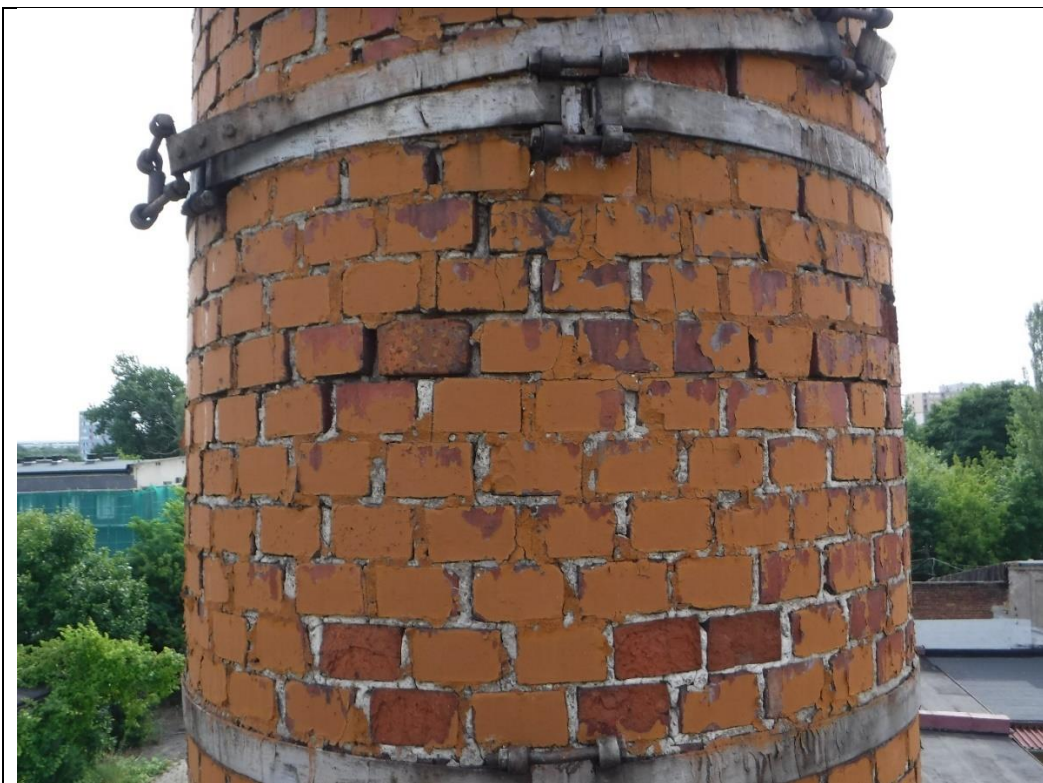
fot.7 wypłukane spoiny, zerwana obręcz h=11m

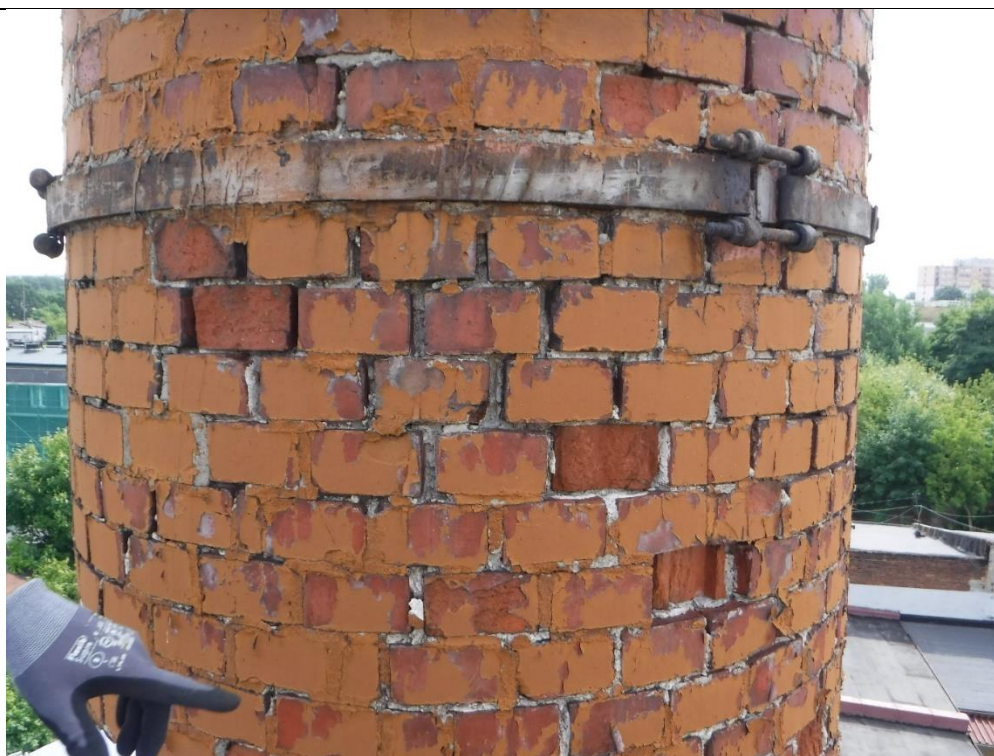
fot.8 erozja muru h=16m

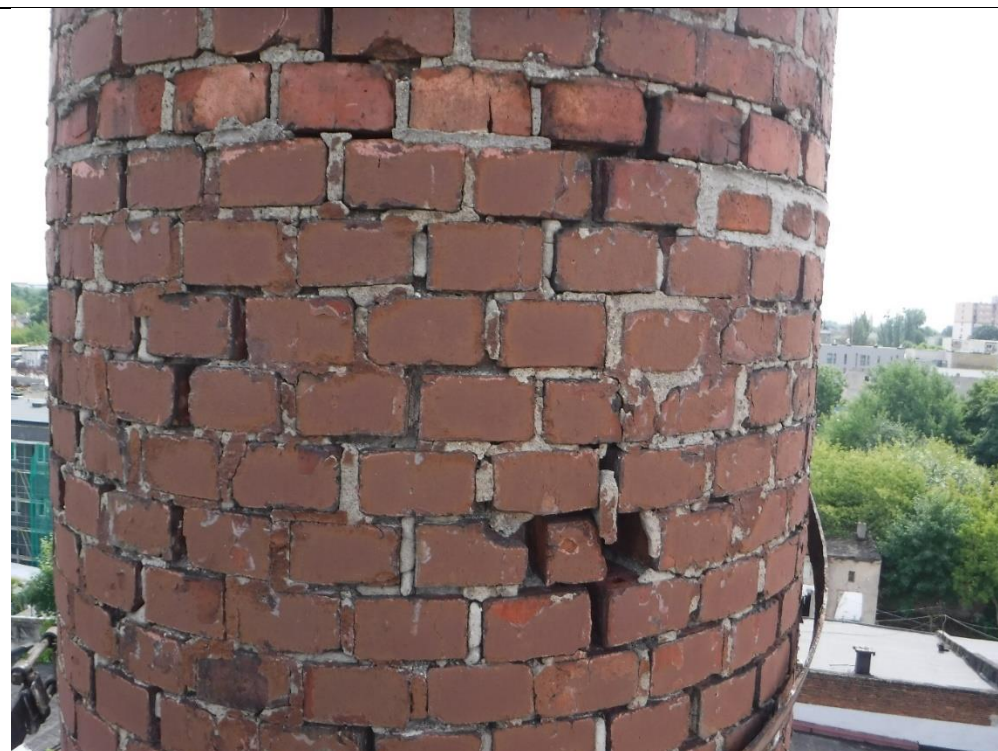
fot.9 ubytki zaprawy i cegły h=20m

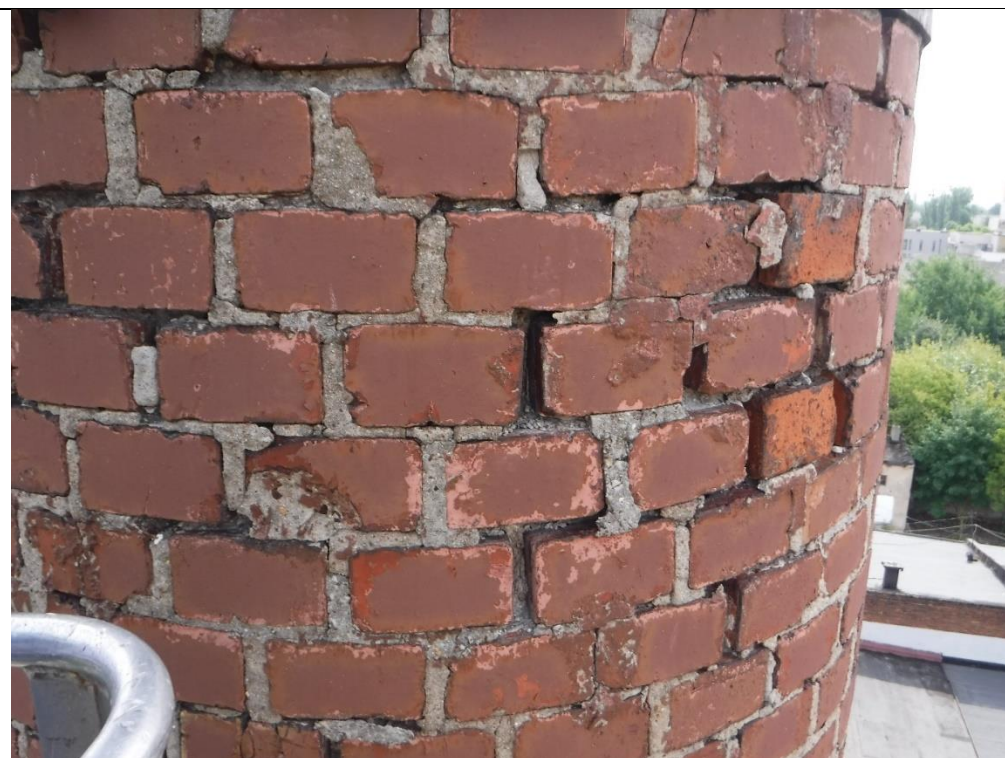
fot.10 ubytki zaprawy h=21m

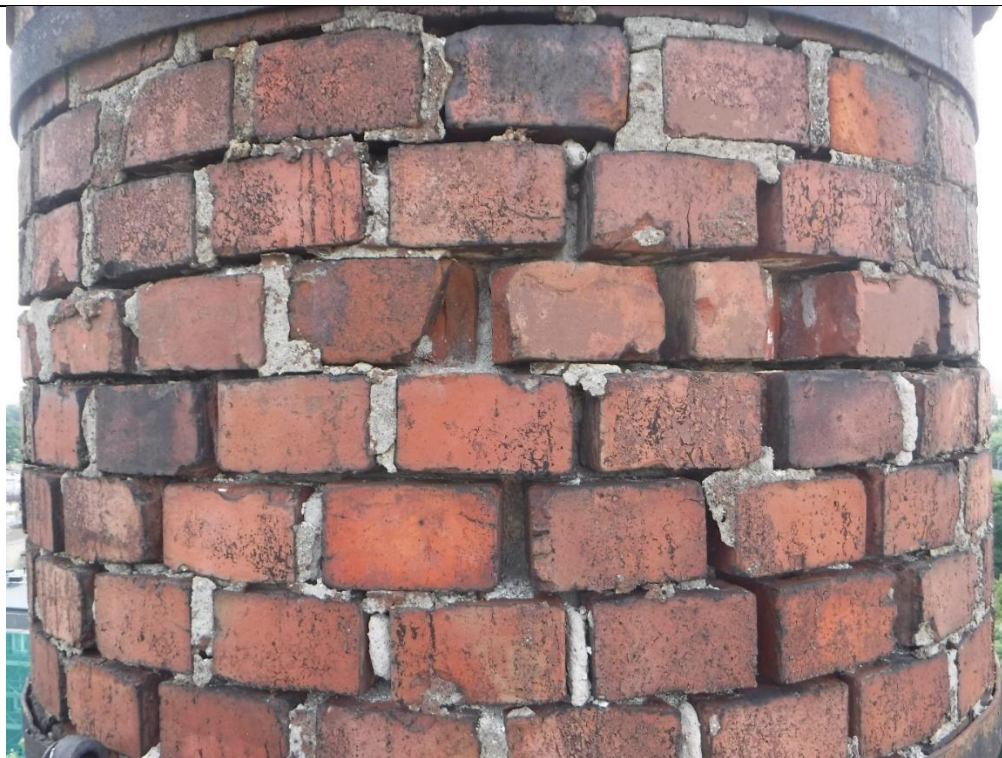
fot.11 ubytki zaprawy h=23m

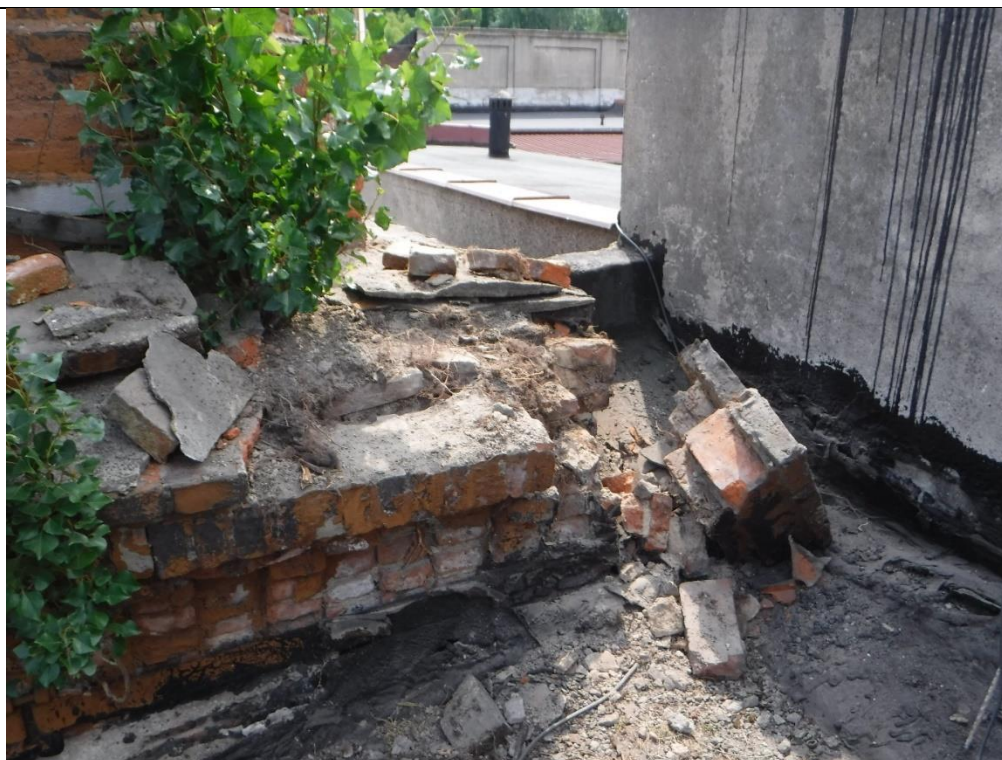
- ❑ Erozja gzymsu fot.12. Przyczyną jest oddziaływanie atmosfery miejsko – przemysłowej oraz bezpośrednio gazów spalinowych z komina o odczynie kwaśnym
- ❑ Erozja muru głównie w strefie przyziemia fot. 13, 14. Przyczyną jest oddziaływanie atmosfery miejsko – przemysłowej oraz bezpośrednio gazów spalinowych z komina o odczynie kwaśnym.

fot.12 Podstawa – uszkodzenia muru

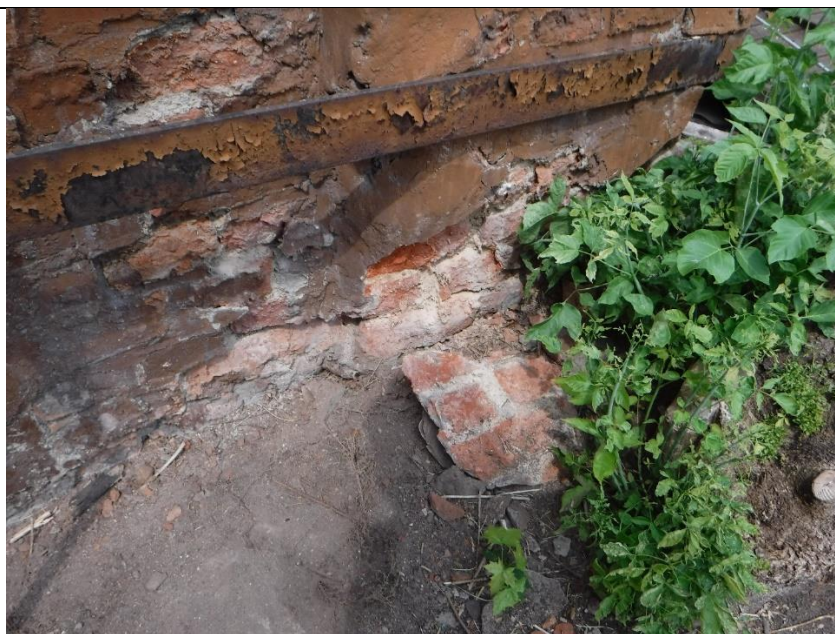
fot.13 Podstawa elewacja wsch., erozja cegły

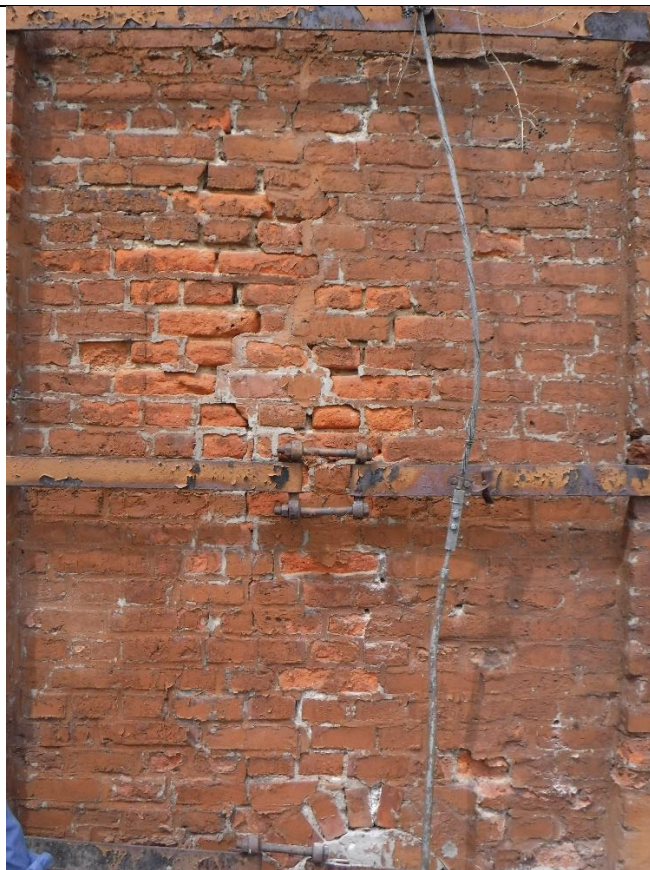
fot.14 Elewacja wschodnia – erozja muru
