OBIEKT:	Budynek gospodarczy Borówiec, ul. Szkolna 2, dz. nr ewid. 281, gmina Kórnik		
NR UMOWY:	Zlecenie – zamówienie - umowa		
INWESTOR:	ZLECENIODAWCA: Miasto i Gmina Kórnik Pl. Niepodległości 1, 62-035 Kórnik		
TEMAT:	Ekspertyza stanu technicznego budynku gospodarczego		
BRANŻA:	Konstrukcja budowlana	STADIUM:	Ekspertyza techniczna

Przedmiotem niniejszego opracowania jest ekspertyza stanu technicznego budynku gospodarczego w Borówcu przy ul. Szkolnej 2.

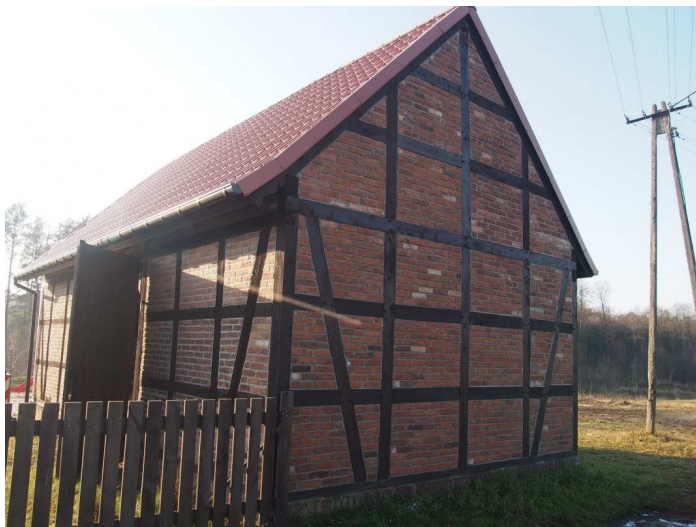
Foto. nr 1

Podczas przeprowadzonej wizji lokalnej dokonano oceny stanu technicznego poszczególnych elementów budynku (fot. nr 1). Ocenie stanu technicznego w niniejszej ocenie podlegają zwłaszcza te elementy, w których zauważono znaczne pogorszenie ich stanu technicznego. Należą do nich przede wszystkim mury szachulcowe ścian nadziemna.

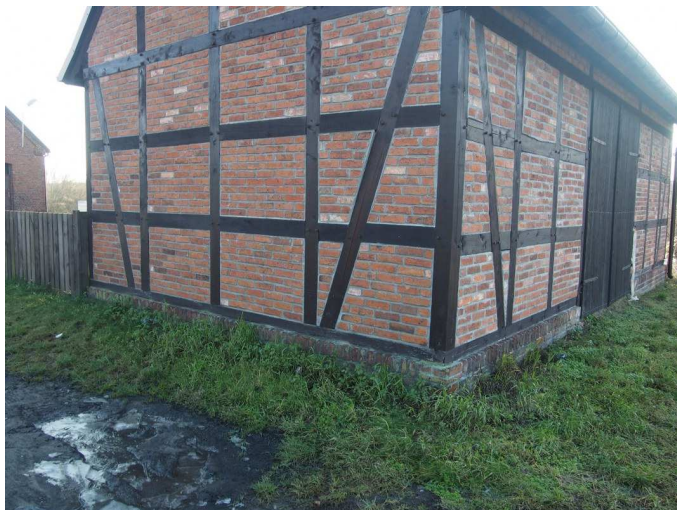
Foto. nr 2

Występują nieznaczne zawilgocenia murów fundamentowych oraz dolnych partii murów parteru od strony ul. Szkolnej spowodowane zachlapywaniem ściany budynku poprzez nadjeżdżające pojazdy (fot. nr 2).

Fundamenty i mury fundamentowe nadają się dalszego użytkowania.

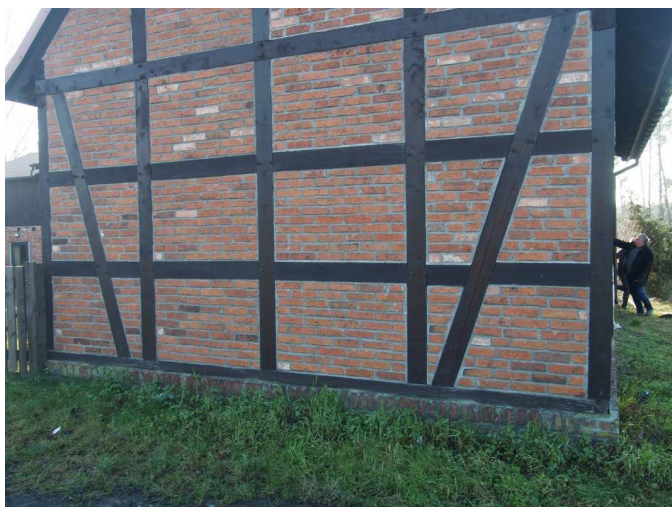
Foto. nr 3

Ściany zewnętrzne kondygnacji nadziemnych wykonano jako murowane z cegły pełnej gr. 12cm w układzie muru szachulcowego (fot. nr 3).

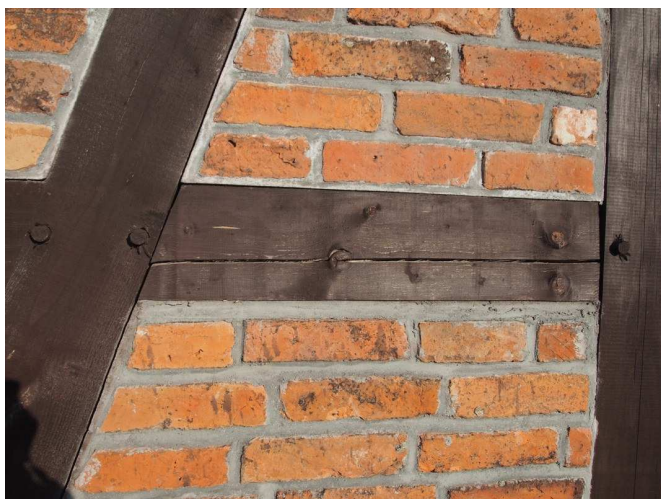
Foto. nr 4

Ruszt w postaci słupów drewnianych i belek oraz zastrzałów wykonano z przekroju 14x16cm. Słupy narożne wykonano jedynie z przekroju 14x14cm. Wypełnienie rusztu stanowi cegła ceramiczna pełna gr 12cm na zaprawie cementowo-wapiennej (fot. nr 4).

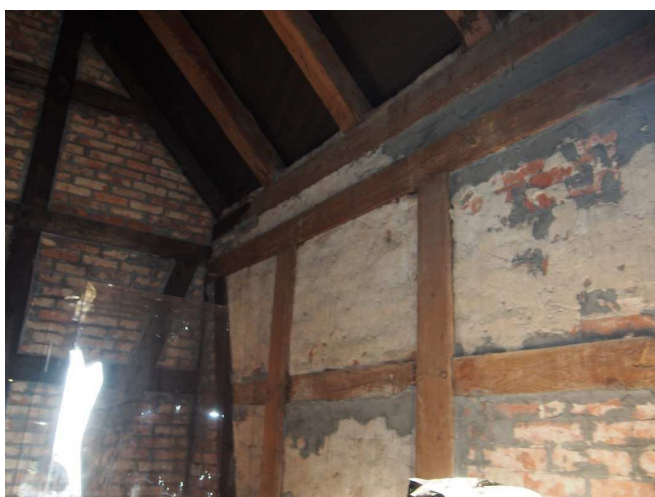
Foto. nr 5

Jedna ze ścian, tj. pozostawiona nieodremontowana ściana, jest od strony wewnętrznej pokryta tynkiem wapienno-cementowym. W trakcie wizji lokalnej stwierdzono ubytki tynku. Brak obecnie odspojień tynku, istniejący pozostały tynk usztywnia i zespala mur (fot. nr 5).

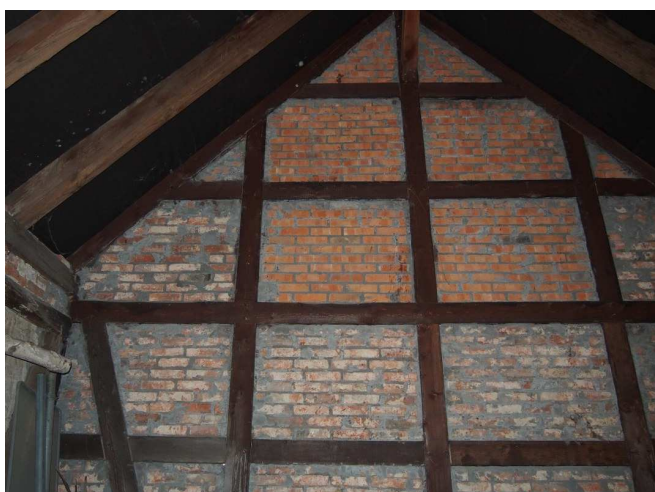
Foto. nr 6

W trakcie przeprowadzanego remontu została wymieniona konstrukcja drewniana rusztu trzech ścian oraz więźby dachowej. Cegłę do odbudowy ścian wykorzystano z rozbiórki ścian budynku, brakujące fragmenty domurowano z nowej cegły (fot. nr 6).

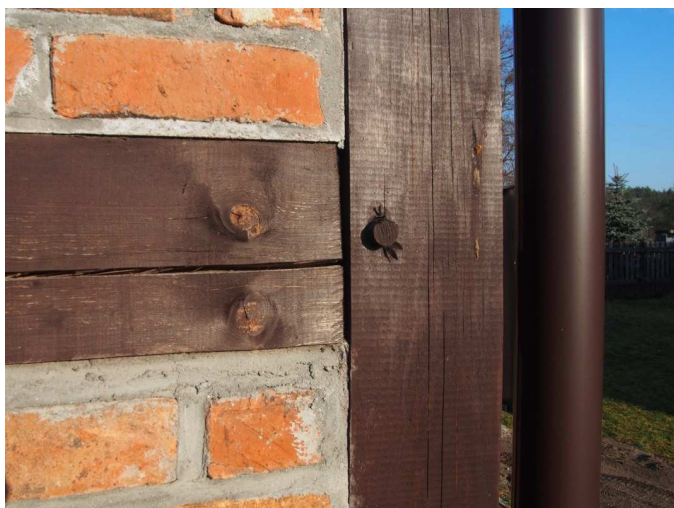
Foto. nr 7

W trakcie eksploatacji budynku zauważono zjawisko schnięcia elementów drewnianych muru szachulcowego (fot. nr 7, 8). Na belce podwalinowej widoczne jest złuszczenie powłoki malarskiej (fot. nr 9). Jedną z przyczyn tego zjawiska jest następstwo wynikające z braku sezonowania drewna po bezpośrednim jego ścięciu i obróbce. We wcześniejszych okresach budownictwa drewno konstrukcyjne było przed wbudowaniem sezonowane. Obecnie panujący wzrost gospodarczy oraz tempo wykonywania prac budowlanych uniemożliwiają składowanie i sezonowanie drewna w zakładach produkcyjnych i tartakach. Remont budynku został wykonany zgodnie ze sztuką budowlaną i zasadami wiedzy technicznej, zachowane zostały odpowiednie, niezbędne przerwy technologiczne. Jednak obecnie możliwe jest zakupienie drewna konstrukcyjnego bezpośrednio po obróbce z tartaku, którego wilgotność jest w granicach 20%. Drewno sezonowane i wyschnięte posiada wilgotność w granicach 8-12%.

Kolejną z przyczyn może być również wycięcie jednego z drzew osłaniających przed słońcem budynek. Drzewo w stosunku do lokalizacji budynku usytuowane było od strony południowej. W okresach największych letnich upałów drzewo skutecznie ochraniało ściany budynku przed nadmiernym promieniowaniem słonecznym. Osłonięcie powodowało możliwość utrzymania odpowiedniej wilgotności konstrukcji drewnianej budynku.

Powyższa przyczyna wpisuje się również w ogólny problem globalnego ocieplenia kuli ziemskiej. Zmiany cieplarniane powodują, że panująca obecnie temperatura jest wyższa niż w latach wcześniejszych, zmniejszyła się roczna ilość opadów atmosferycznych. To wszystko powoduje, że drewniane elementy budynku są rozeschnięte, kurczą się i wypaczają.

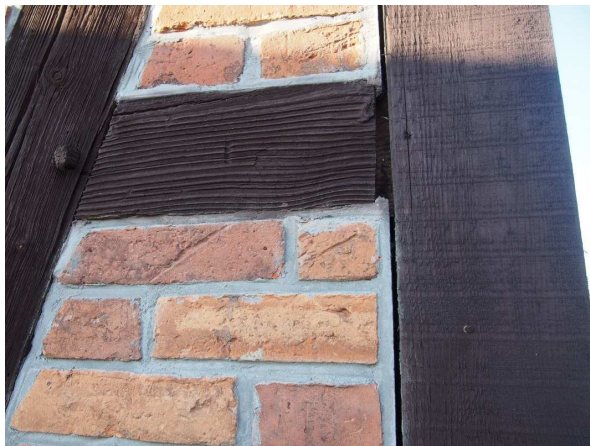
Foto. nr 10

Elementy murowane w polach pomiędzy konstrukcją drewnianą w wyniku wysychania elementów drewnianych odspoiły się od niej (fot. nr 10, 11). Pomiędzy elementami drewnianymi i ceglanymi powstały szczeliny. Ponadto elementy drewniane wysuwają się z gniazd (fot. nr 12). W wyniku odspojenia następuje obluźowanie się wymurowanych pól i odsuwanie od płaszczyzny ściany (fot. nr 13). Zjawisko to zagraża możliwości odpadnięcia fragmentów murów z cegły z płaszczyzny ściany.

Ściany zewnętrzne nadają się do remontu. Należy wykonać usztywnienie konstrukcji murowanej zabezpieczające przed dalszą możliwością wysuwania się z płaszczyzny ściany. Ściany nadają się do dalszego użytkowania.

- Wykonać usztywnienie pól murowanych w postaci zastosowania desek drewnianych z kotwami wklejanymi w konstrukcję murową i wkretami ciesielskimi mocowanymi do konstrukcji drewnianej.
