II. SPIS ZAWARTOŚCI PROJEKTU

III. OPIS TECHNICZNY

Niniejsze opracowanie obejmuje projekt budowlany przebudowy elewacji wraz odwodnieniem budynku mieszkalnego komunalnego polegającej na wymianie tynków zewnętrznych z wykonaniem kolorystyki oraz wykonaniu izolacji przeciwwilgociowej ścian zewnętrznych.

Obiekt zlokalizowany jest w Złotoryi, przy pl. Jana Matejki 4, dz. nr ewid. 82/7, obręb Złotoryja 3.

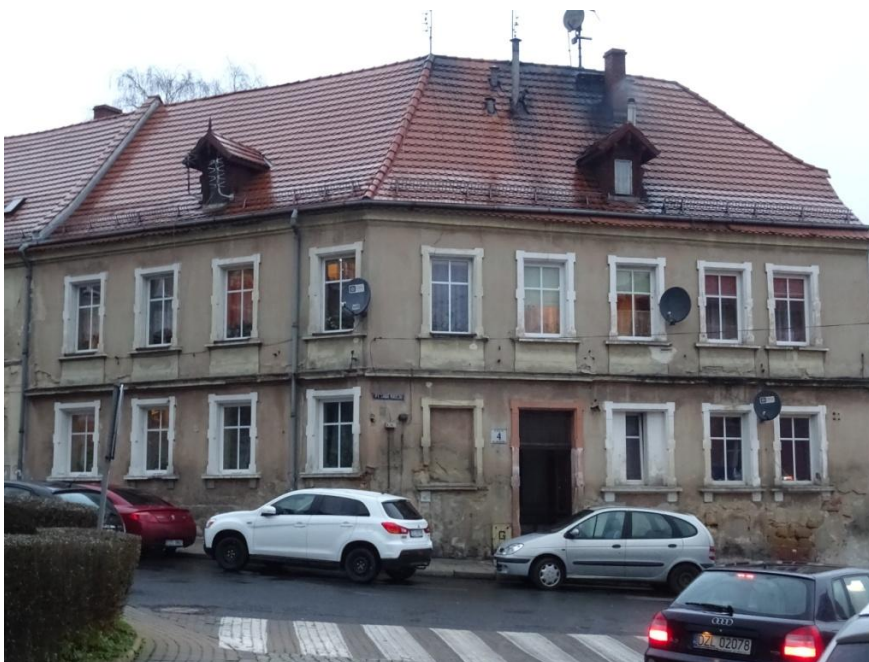
Fot.1 Widok elewacji frontowych – południowej i północno-wschodniej budynku.

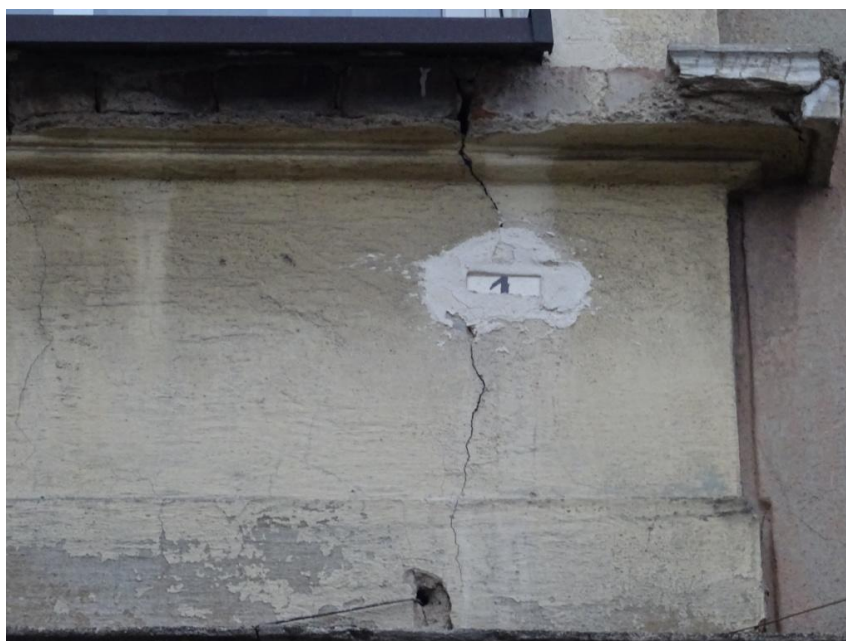
Na elewacji tylnej – północno - wschodniej występują zarysowania pionowe i ukośne ściany wschodniego skrzydła budynku na całej wysokości ściany. Stwierdzono również pęknięcia na gzymsie wieńczącym oraz zawilgocenie ścian w poziomie przyziemia. **Stan techniczny ściany północno - wschodniej należy określić jako średni.**

Fot. 2 Zarysowania między oknami widoczne na elewacji północno – wschodniej.

W celu naprawy powstałych rys i spękań pionowych rys szerszych niż 1,5mm zastosować należy system napraw i wzmocnienia polegający na wklejeniu w kolejne bruzdy prętów ze stali nierdzewnej na całej długości powstałej rysy. Zastosować do wykonania „zszycia” muru system wzmocniania konstrukcji Statical, Helifix lub równoważny. System ten polega na wprowadzeniu w spoinę (bruzdę) poziomych prętów ze stali nierdzewnej austenitycznej 304.

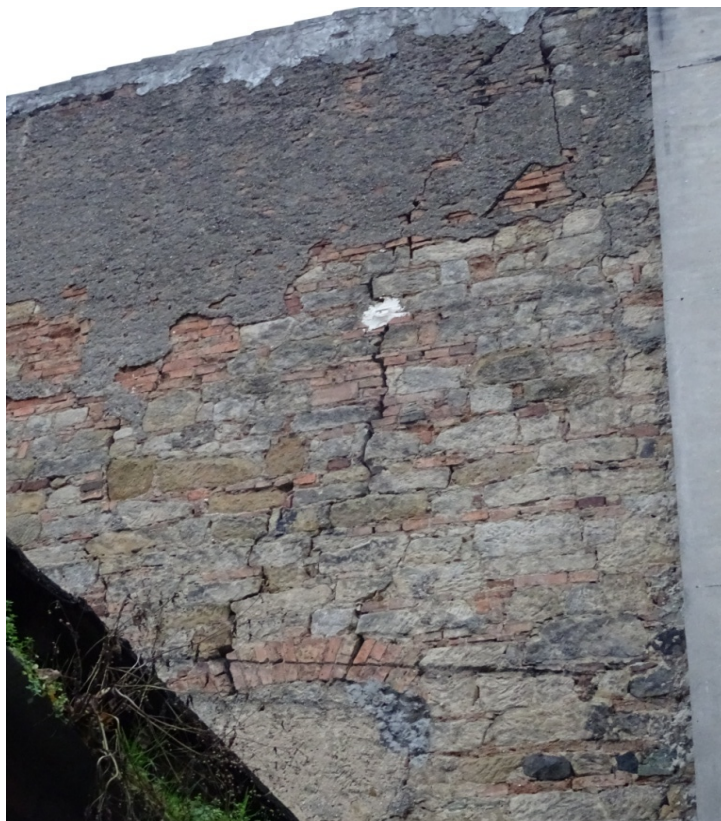
Na elewacji szczytowej – zachodniej pionowe pęknięcia na całej wysokości ściany. Na zarysowaniu zamontowano kontrolną plombę szklaną. Plomba nie jest uszkodzona. Na północno – zachodniej ścianie podwórzowej zarysowania ukośne między oknami. Brak innych widocznych uszkodzeń ścian podwórzowych **Stan techniczny ściany szczytowej i podwórzowych również należy określić jako średni.**

Fot.3 Pęknięcia widoczne na elewacji szczytowej – zachodniej.

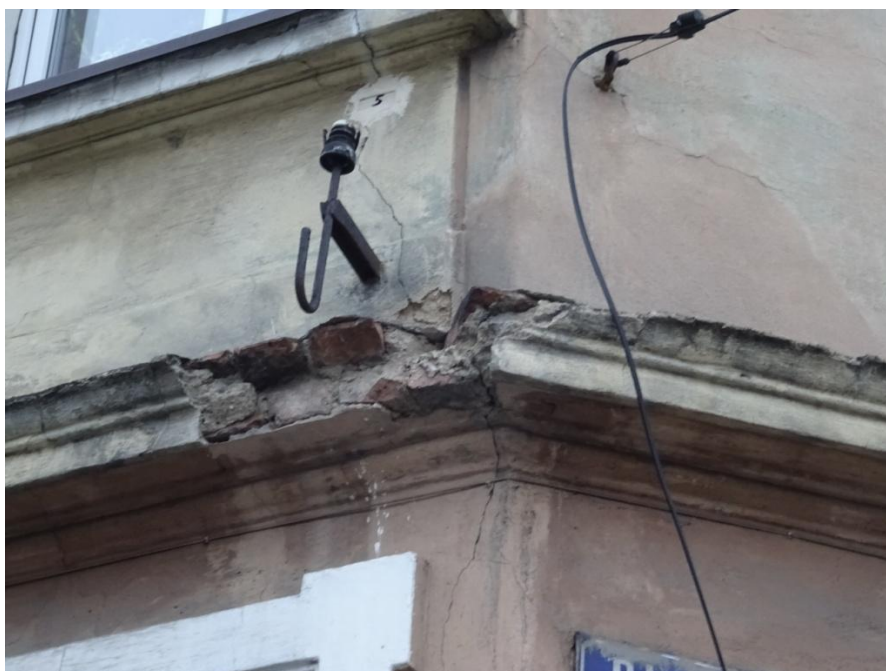
Na elewacjach frontowych – południowej i południowo – wschodniej stwierdzono zarysowania w pobliżu narożnika oraz między oknami parteru i piętra, głównie na elewacji południowo – wschodniej. Stwierdzono również pęknięcia na gzymsie wieńczącym, oraz zarysowania nadproży okiennych. Zawilgocenie ścian w poziomie parteru. Na zarysowaniach w pobliżu narożnika zamontowano szklane plomby kontrolne – nie zaobserwowano ich pęknięć i innych uszkodzeń. Brak uszkodzeń plomb kontrolnych świadczy o ustabilizowanych charakterze uszkodzeń muru. **Stan techniczny ściany frontowej należy określić jako średni.**

Fot. 4 Pęknięcia w narożniku elewacji południowej.

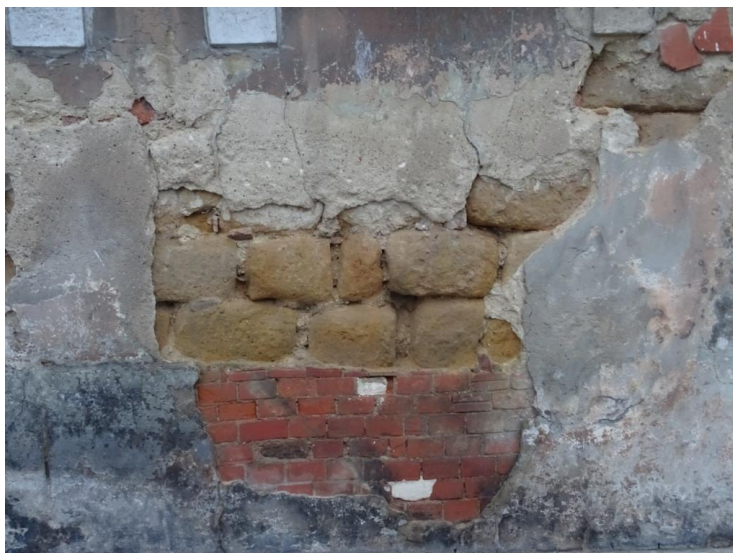
Znaczne zużycie eksploatacyjne tynków zewnętrznych, wietrzenie i ubytki tynków, głównie w poziomie przyziemia, na elewacji szczytowej zachodniej i skrzydle zachodnim elewacji północno – wschodniej. Zarysowana i pęknięcia tynków widoczne na wszystkich elewacjach. Zawilgocenie tynków w poziomie parteru. **Stan techniczny tynków zły.**

Fot. 5 Wietrzenie i ubytki tynków w przyziemiu elewacji frontowej.

Do poziomu gzymsu elewacyjnego nad parterem elewacji frontowej oraz do poziomu + 2,75 elewacji podwórzowej (poziomy oznaczono na rysunku nr 04) przewidziano wykonanie tynków renowacyjnych.

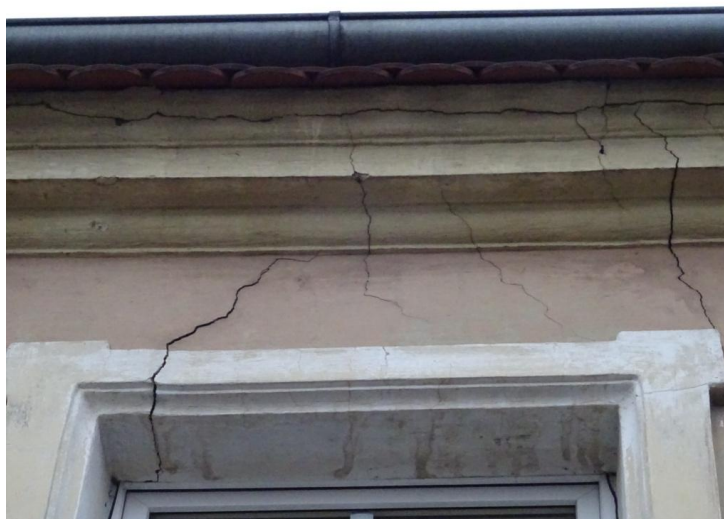
Fot. 6. Zarysowania nadproża, ściany i gzymsu nad oknem piętra el. północno - wschodniej

Wszystkie uszkodzenia gzymsów i obramień okiennych należy poddać renowacji z wykorzystaniem zapraw sztukatorskich przeznaczonych do renowacji obiektów zabytkowych.

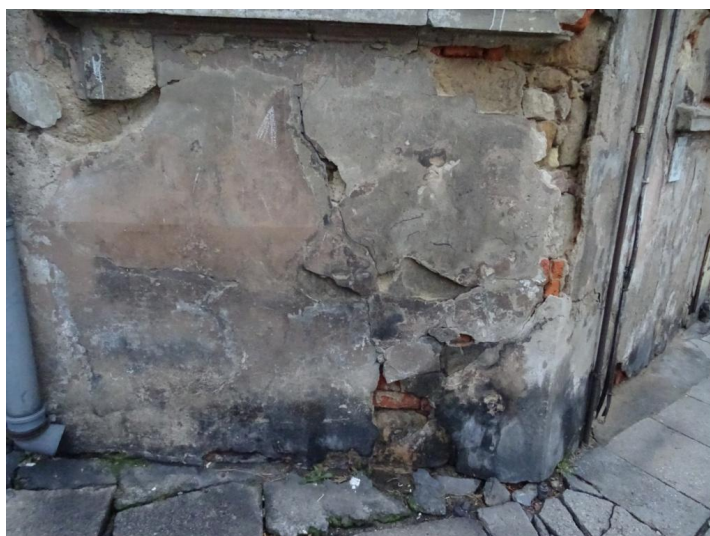
Fot. 7. Zarysowania w narożniku przyziemia elewacji frontowych.
