PROGRAM PRAC KONSERWATORSKICH
BUDYNKU DAWNEJ REJENCJI W OLSZTYNIE
ELEWACJA OD UL. T. KOŚCIUSZKI ORAZ ELEWACJE
DZIEDZIŃCA WEWNĘTRZNEGO

Inwestor: Województwo Warmińsko -Mazurskie w Olsztynie
Autor: mgr Mirosław Cholewka

Olsztyn, sierpień 2020

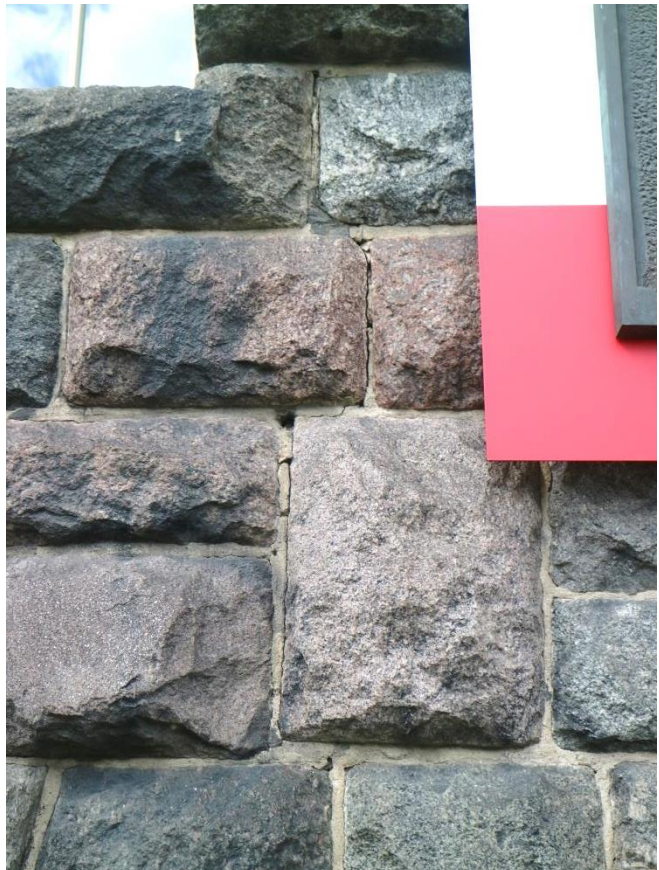
W narożniku dochodzącym do ul. Piłsudskiego, w partii cokołowej widoczne są pionowe spękania biegnące po spoinach. Prawdopodobną przyczyną ich powstania mogły być prace związane z budową linii tramwajowej, jak również drgania wywoływane przez obecnie jeżdżące tramwaje i autobusy. Rysy zanikają w stronę ul. Reja- budynek oddala się od arterii.

Rysy w partii cokołu

6. Wykonanie przeszycia pęknięć w partiach cokołowych.

Zastosować metodę typu Helifix lub równoważną, wykorzystując spiralne pręty ze stali austenicznej wklejone na specjalną zaprawę.

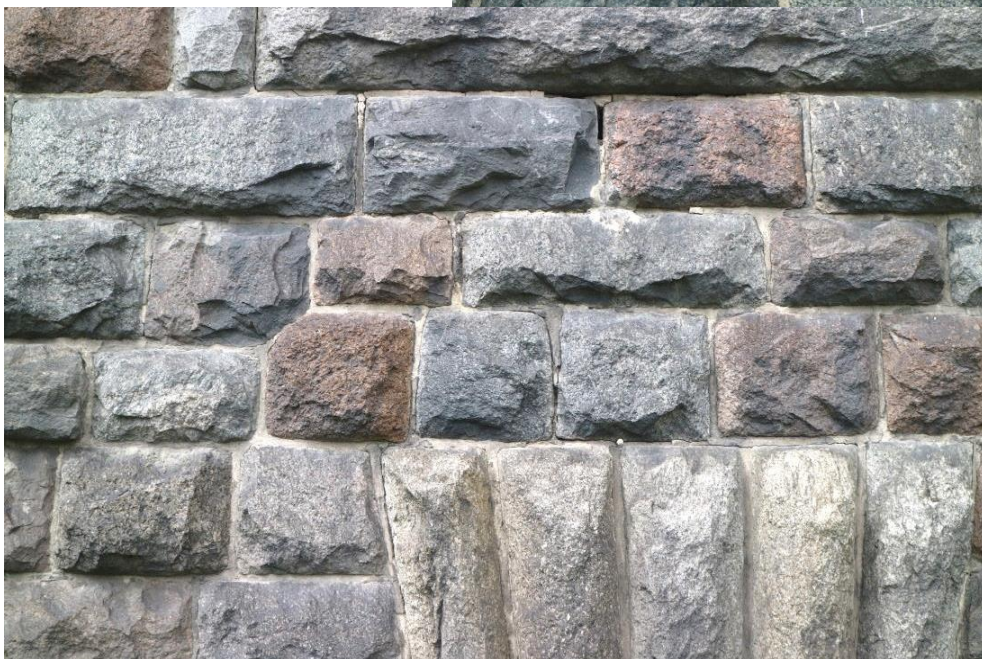
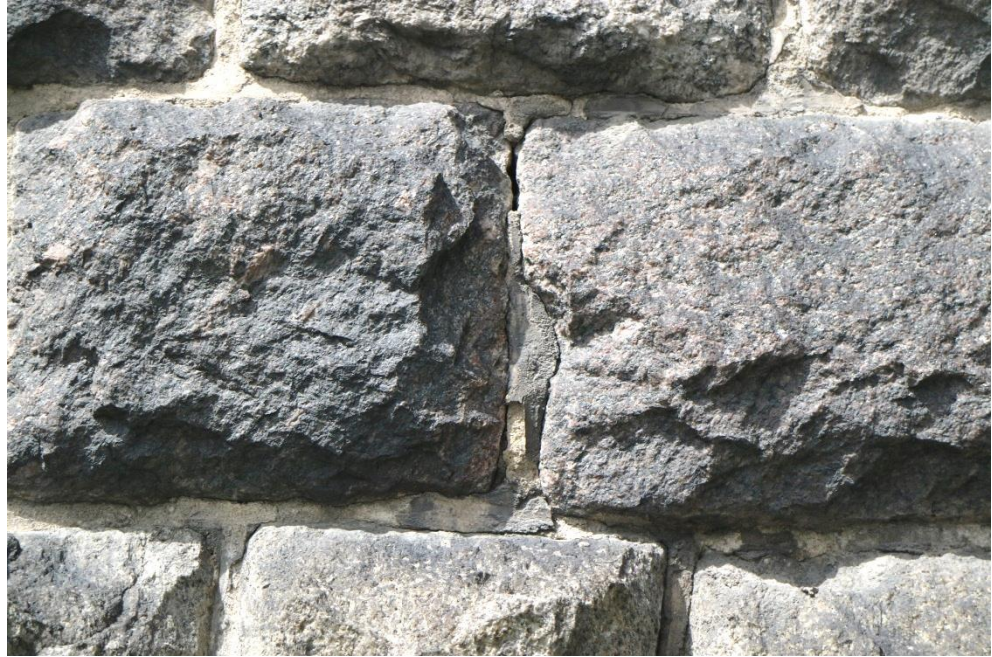
Zbliżenie pęknięcia partii cokołowej

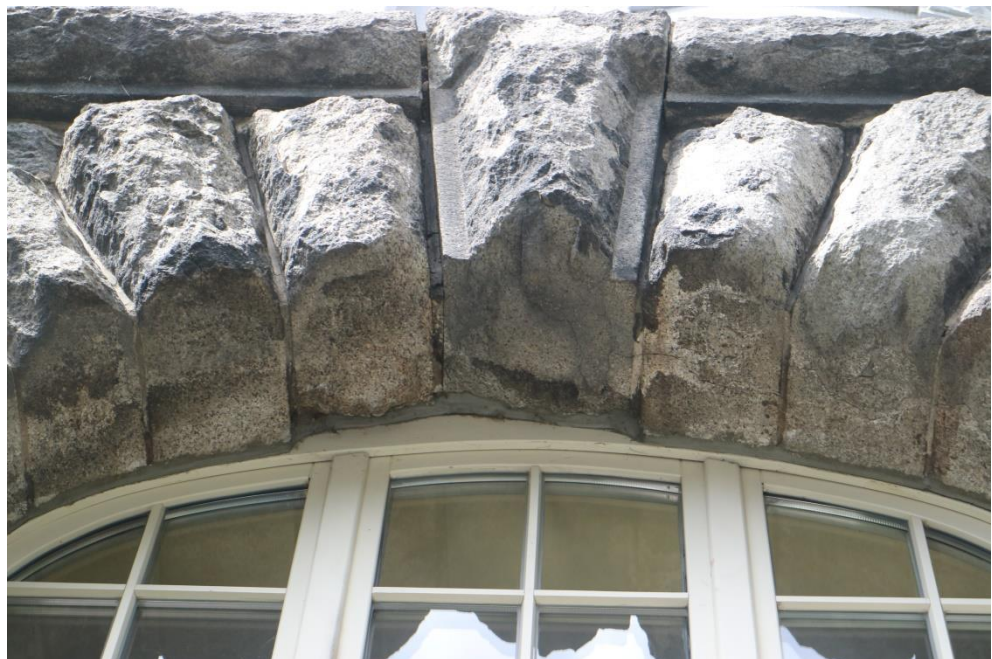
Ubytek kamienia w ościeżu okna

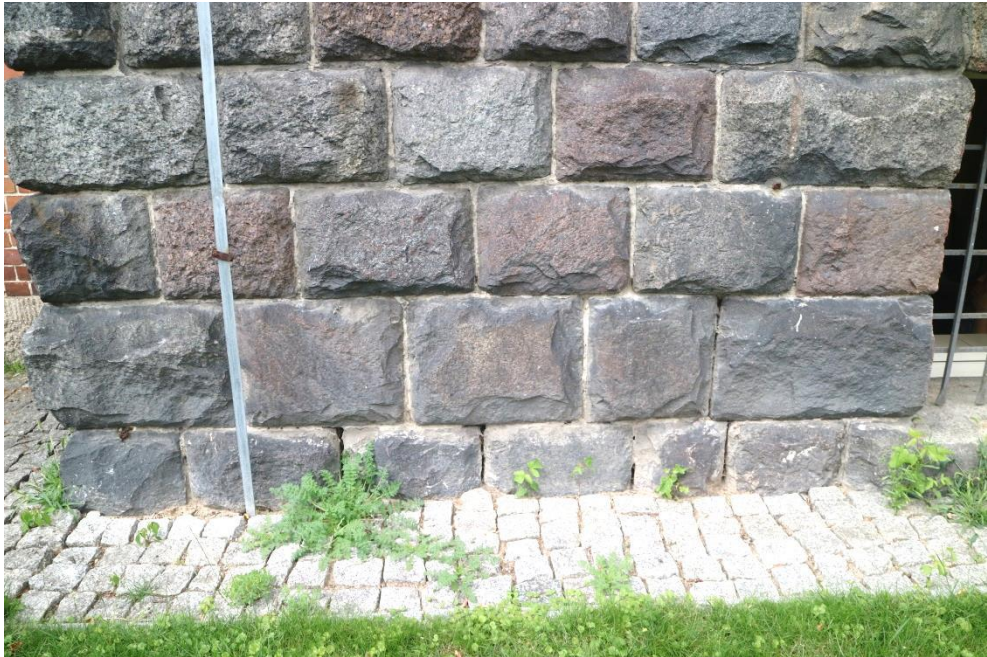
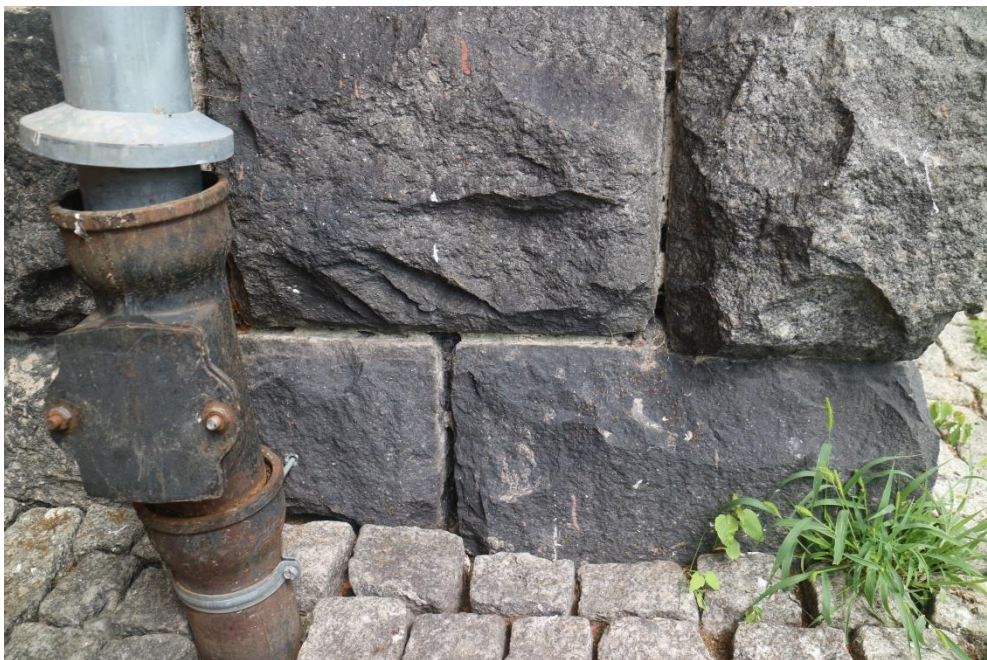
Wypłukane spoiny w przyziemiu

13. Uzupełnienie ubytków spoin w wątku ceglanym.

Wszystkie ubytki w spoinach cegieł należy uzupełnić zaprawą np. prod Remmers, Optolith lub Tubag. Zaprawa powinna zawierać wapno trasowe, wiążące wolny wodorotlenek wapniowy migrujący w kierunku lica ściany w przypadku małej nasiąkliwości cegieł. Można ją na zamówienie dobierać pod względem kolorystycznym i fizyko- chemicznym do zaprawy oryginalnej.

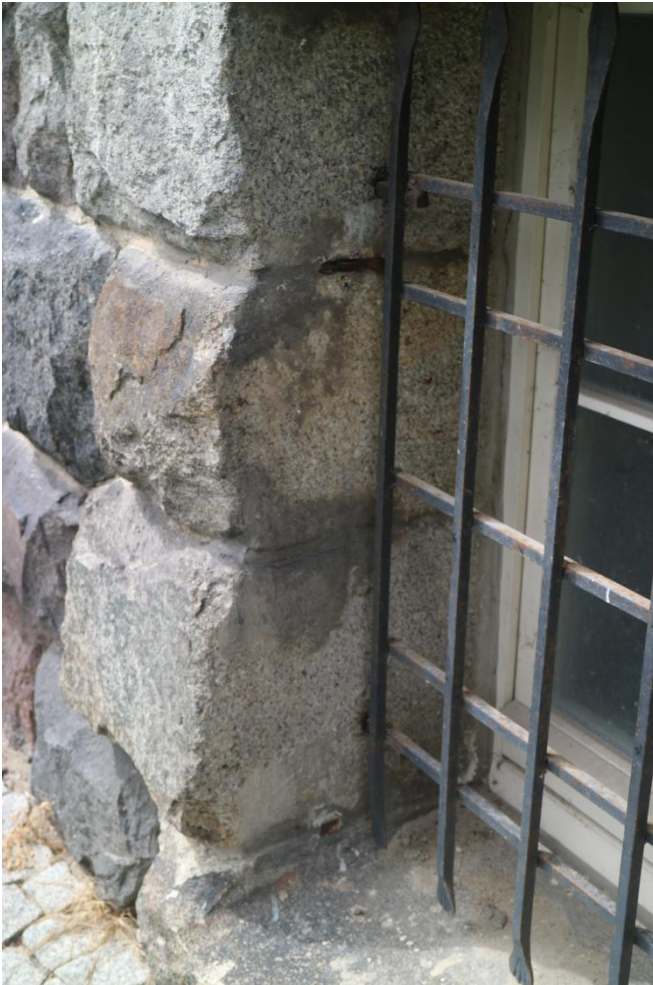
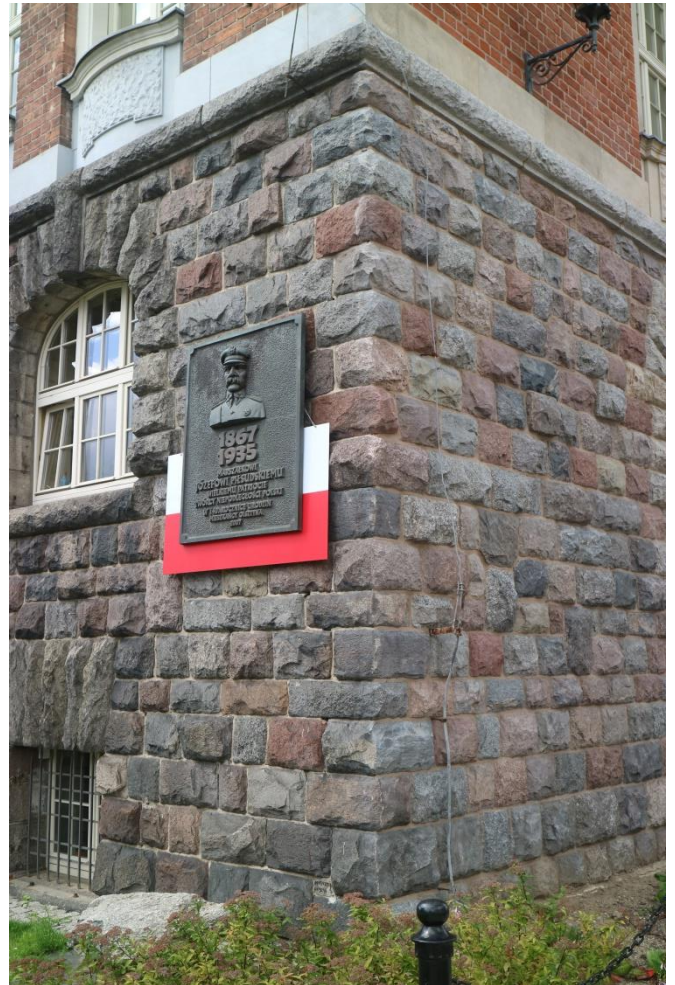
Pozostałości zapraw cementowych po montażu krat. Obok widok cokołu oczyszczonego i z czarnymi nawarstwieniami.

- 2. Mechaniczne usunięcie wtórnych, nieestetycznych uzupełnień cegieł, spoin, uzupełnień detali, cementowych łat**

Wszystkie uzupełnienia, które formą odbiegają od oryginału należy mechanicznie usunąć, dotyczy to zwłaszcza miejsc naprawianych i szlamowanych zaprawą z użyciem szarego cementu

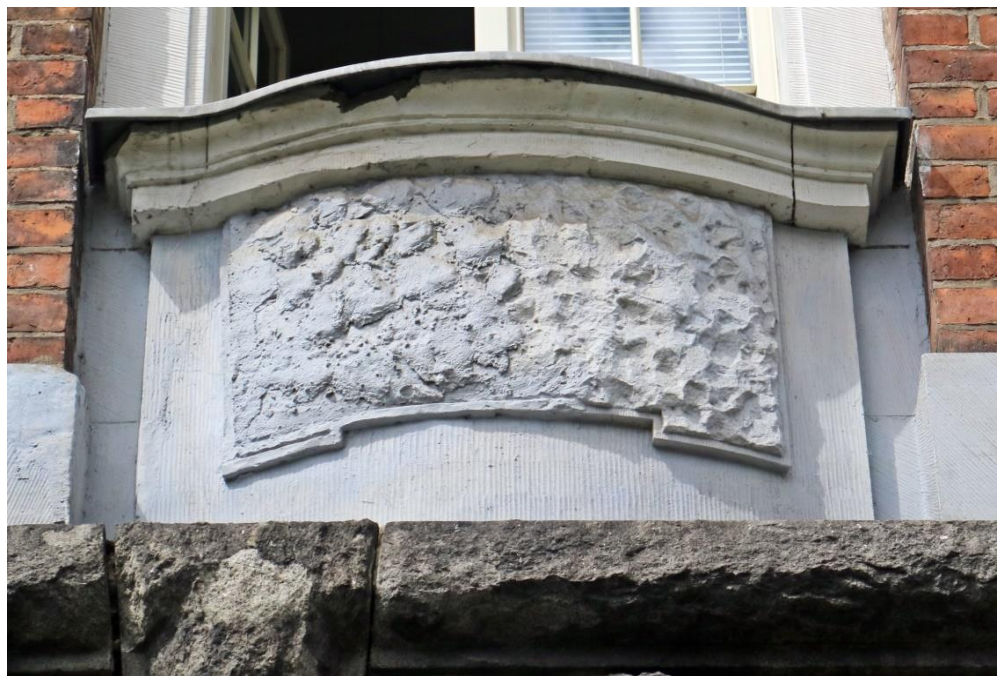
Kamienna płycina z cementowym uzupełnieniem.

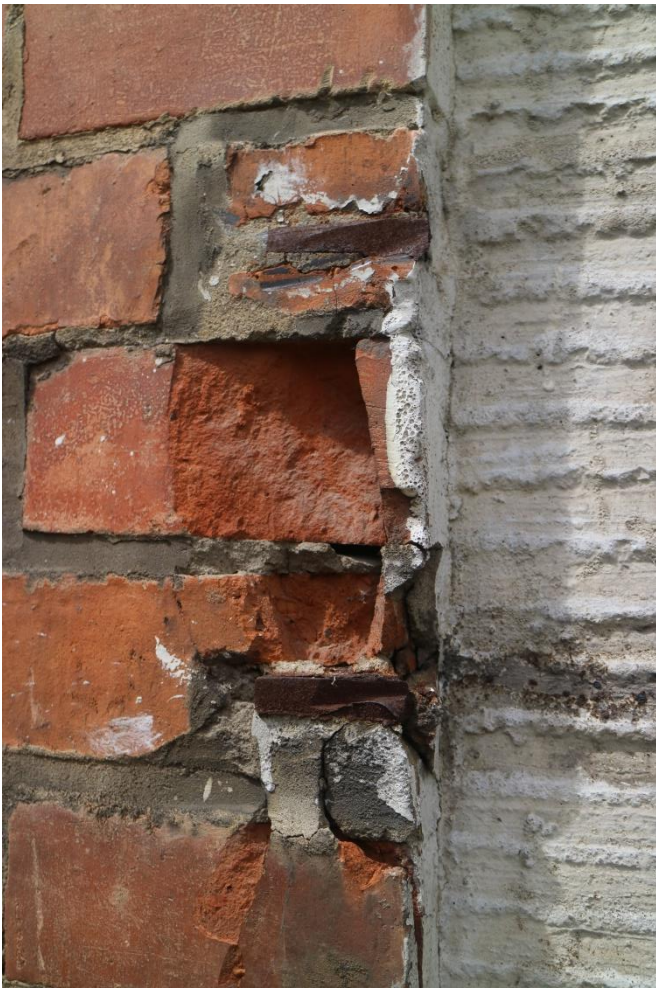
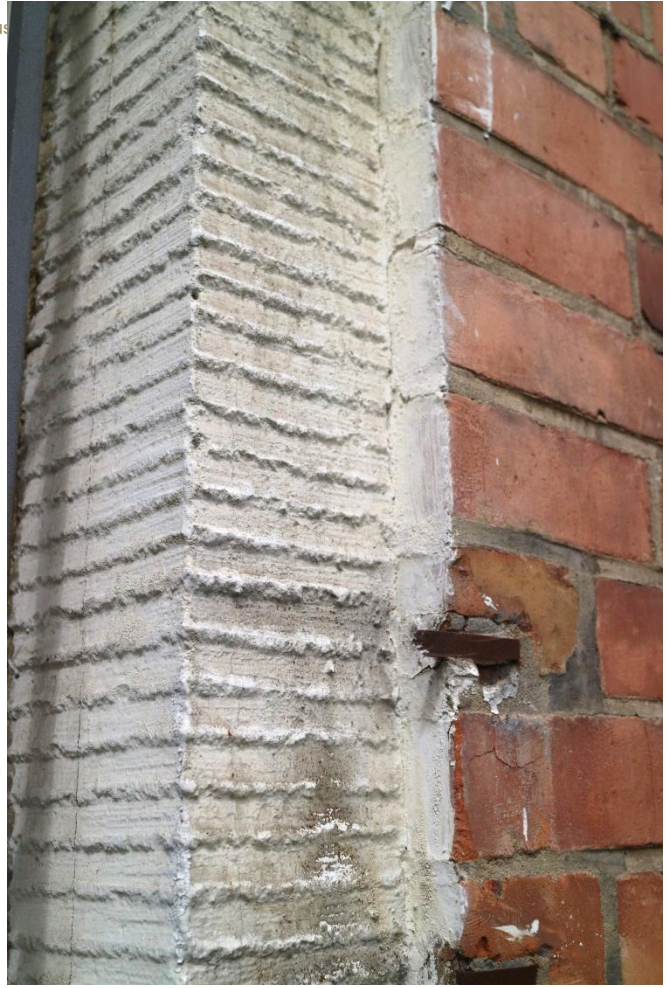
Uszkodzenia po demontażu krat

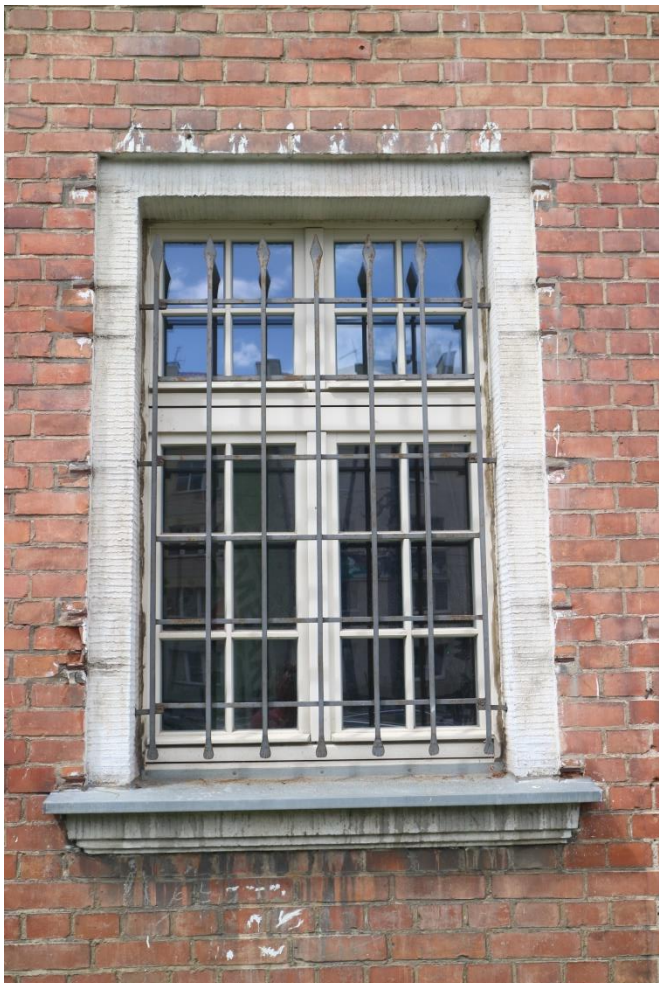
Widoczne pozostałości kraty w oknie

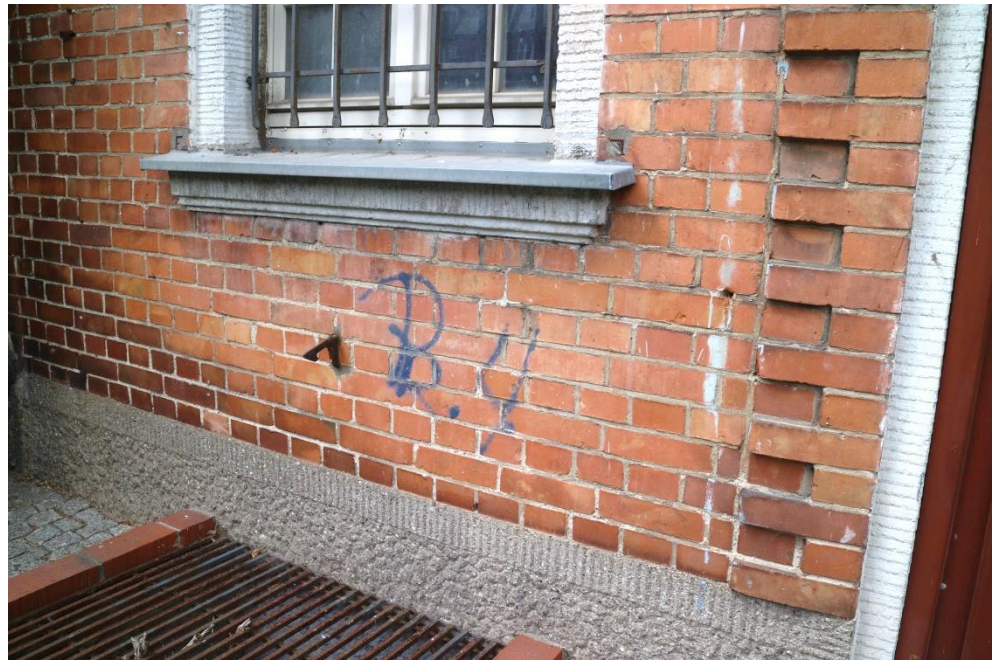
Różne uszkodzenia:
graffiti,
zachlapania farbą olejną,
pomalowany sztuczny kamień w partiach detali

W celu usunięcia powłok farb i bitumów

Zaleca się zastosowanie preparatu zmydlającego powłoki np. Alkutex® Abbeizer /Graffiti Entferner prod. Remmers/ lub Scansol prod. Scandia Cosmetics SA. W obu przypadkach jest to mieszanina o konsystencji pasty, emulgująca w wodzie i ulegająca degradacji biologicznej. Preparat nanosi się na pomalowaną powierzchnię za pomocą wałka lub pędzla. Po upływie odpowiedniego czasu (zmylenie warstwy) preparat wraz ze zmiękczoną warstwą olejną zmywa się wodą lub parą wodną za pomocą myjki wysokociśnieniowej. W przypadku uporczywych powłok olejnych czynności powtarza się.

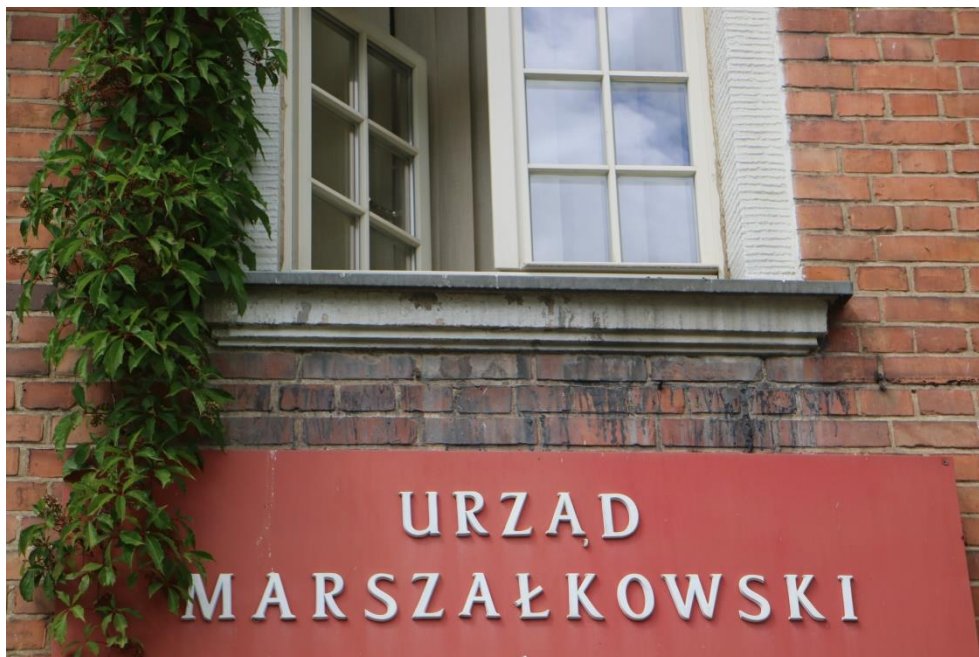
Podobnymi zniszczeniami są zachlapania smołą, prawdopodobnie w miejscach dawnych daszków nad bramami.

Widok czarnych zacieków smołą.

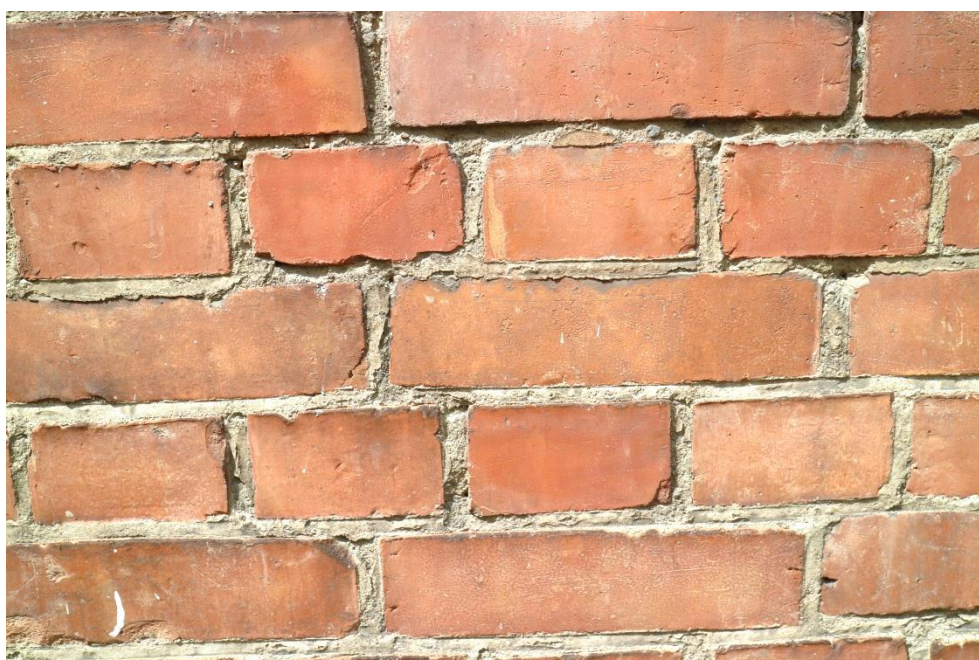
Spoina
oryginalna

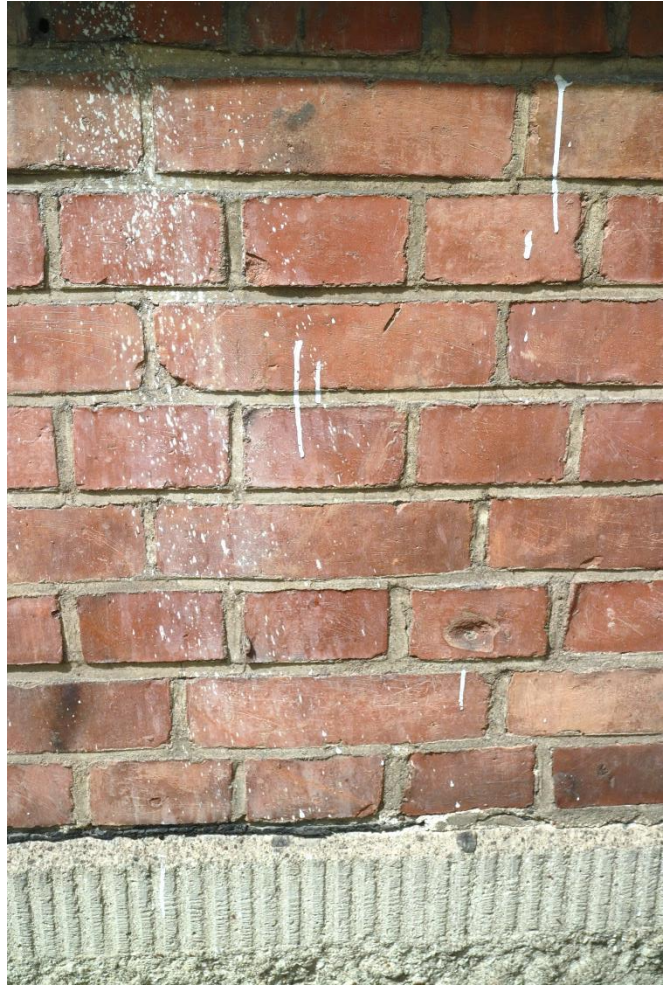
Zachlapany farbami wątek

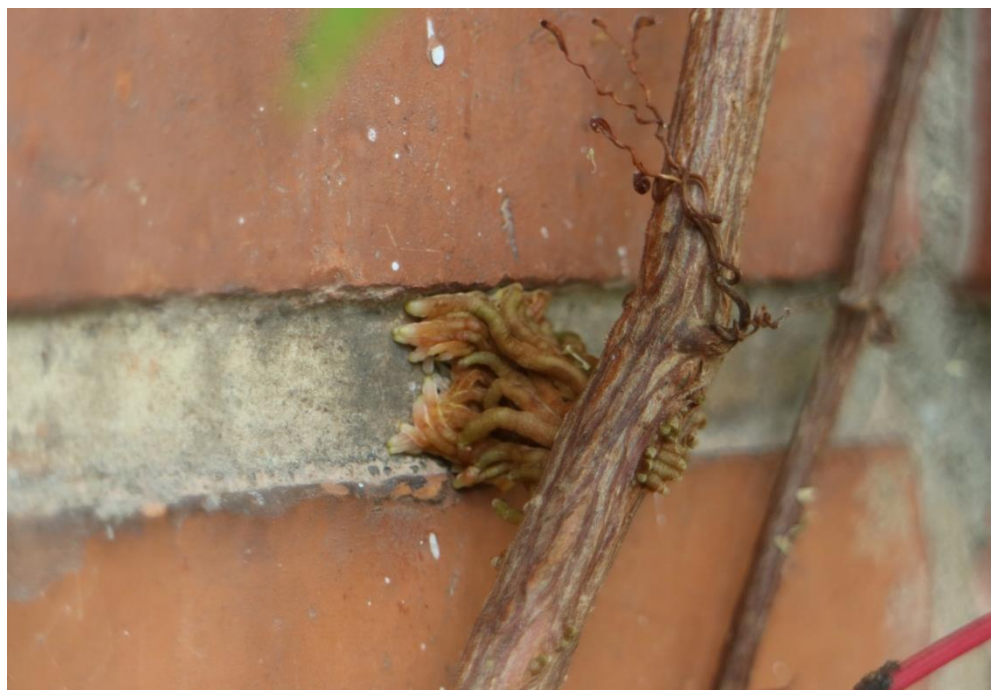
Do zniszczeń należy zaliczyć także porastanie kamienia i wątku ceglanego roślinami pnącymi, które silnie wrastają się tzw. mackami. Po oderwaniu macki zawsze zostaje trudno usuwalny ślad.

Widok macek
pnączy na
elewacji

Konieczne będzie usunięcie roślinność z lica, przycięcie winobluszczu około 1,5m nad powierzchnią gruntu, pozwoli to wykonać prace a jednocześnie pozostanie możliwość odrostu rośliny. Bardzo ważnym elementem prac będzie wykonanie zabezpieczeń przed gniazdowaniem i przebywaniem ptaków, które szybko i w poważnym stopniu brudzą elewacje. Należy pamiętać o przestrzeganiu okresów lęgowych i wykonać prace w konsultacji z ornitologiem.

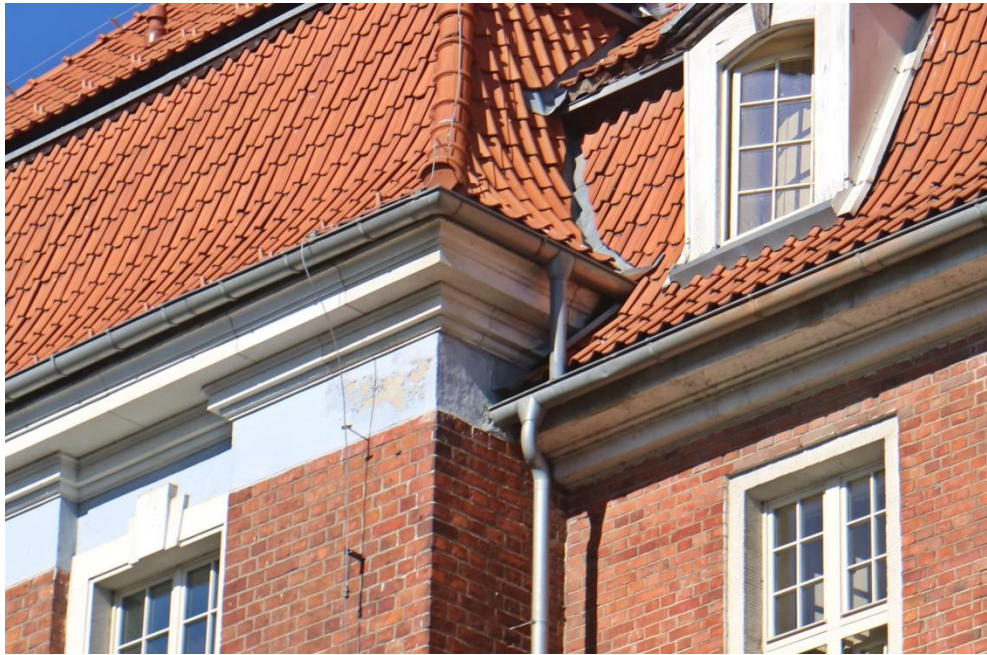
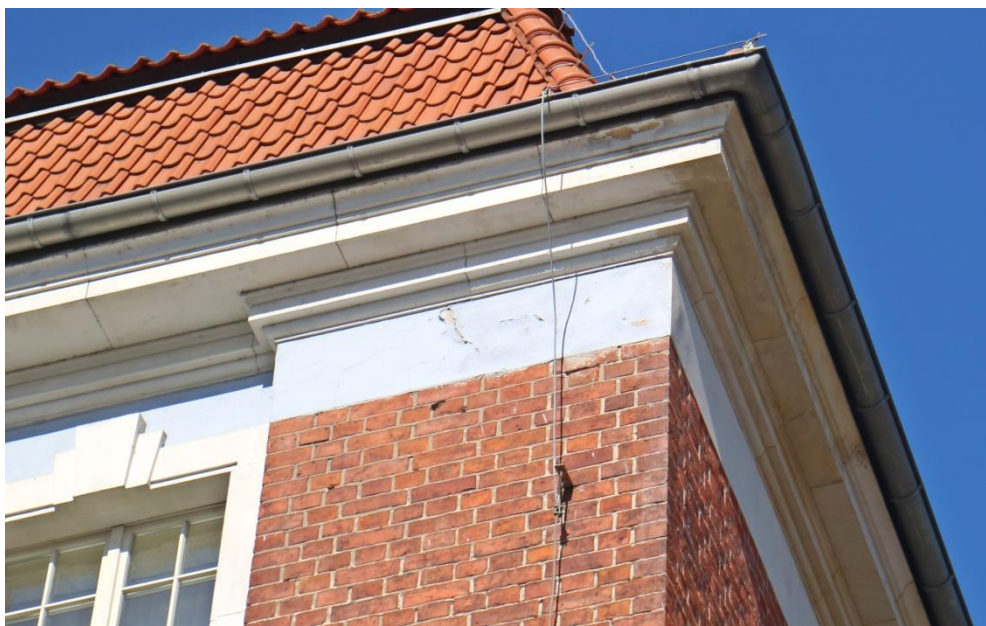
Widok partii pod okapami- złuszczenia po dawnych zawilgoceniach, widok fragmentu po konserwacji

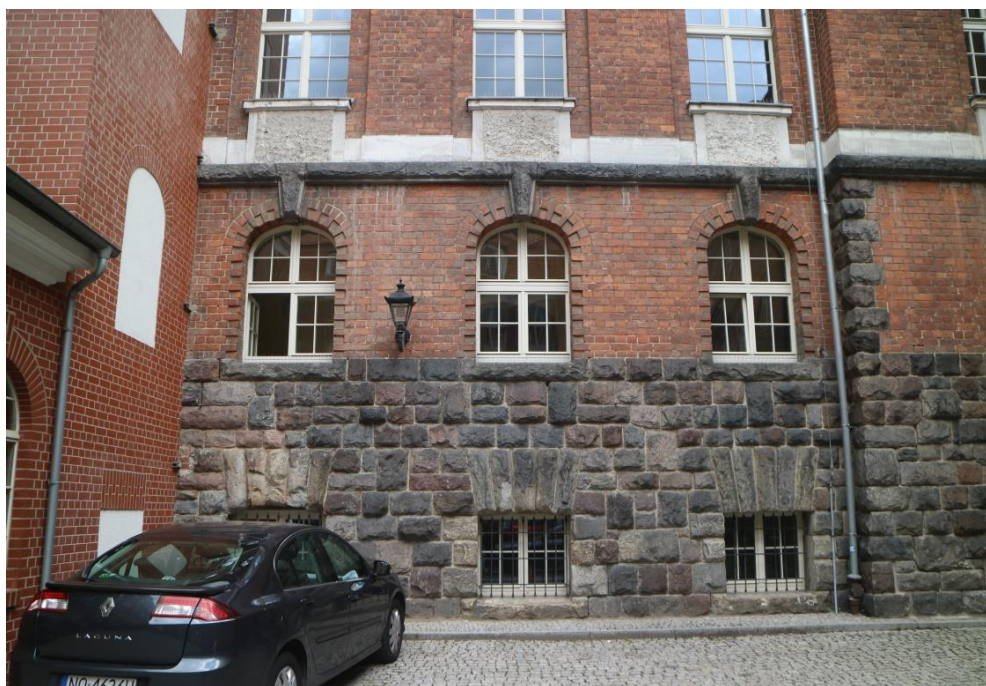
Różnego typu zabrudzenia lica

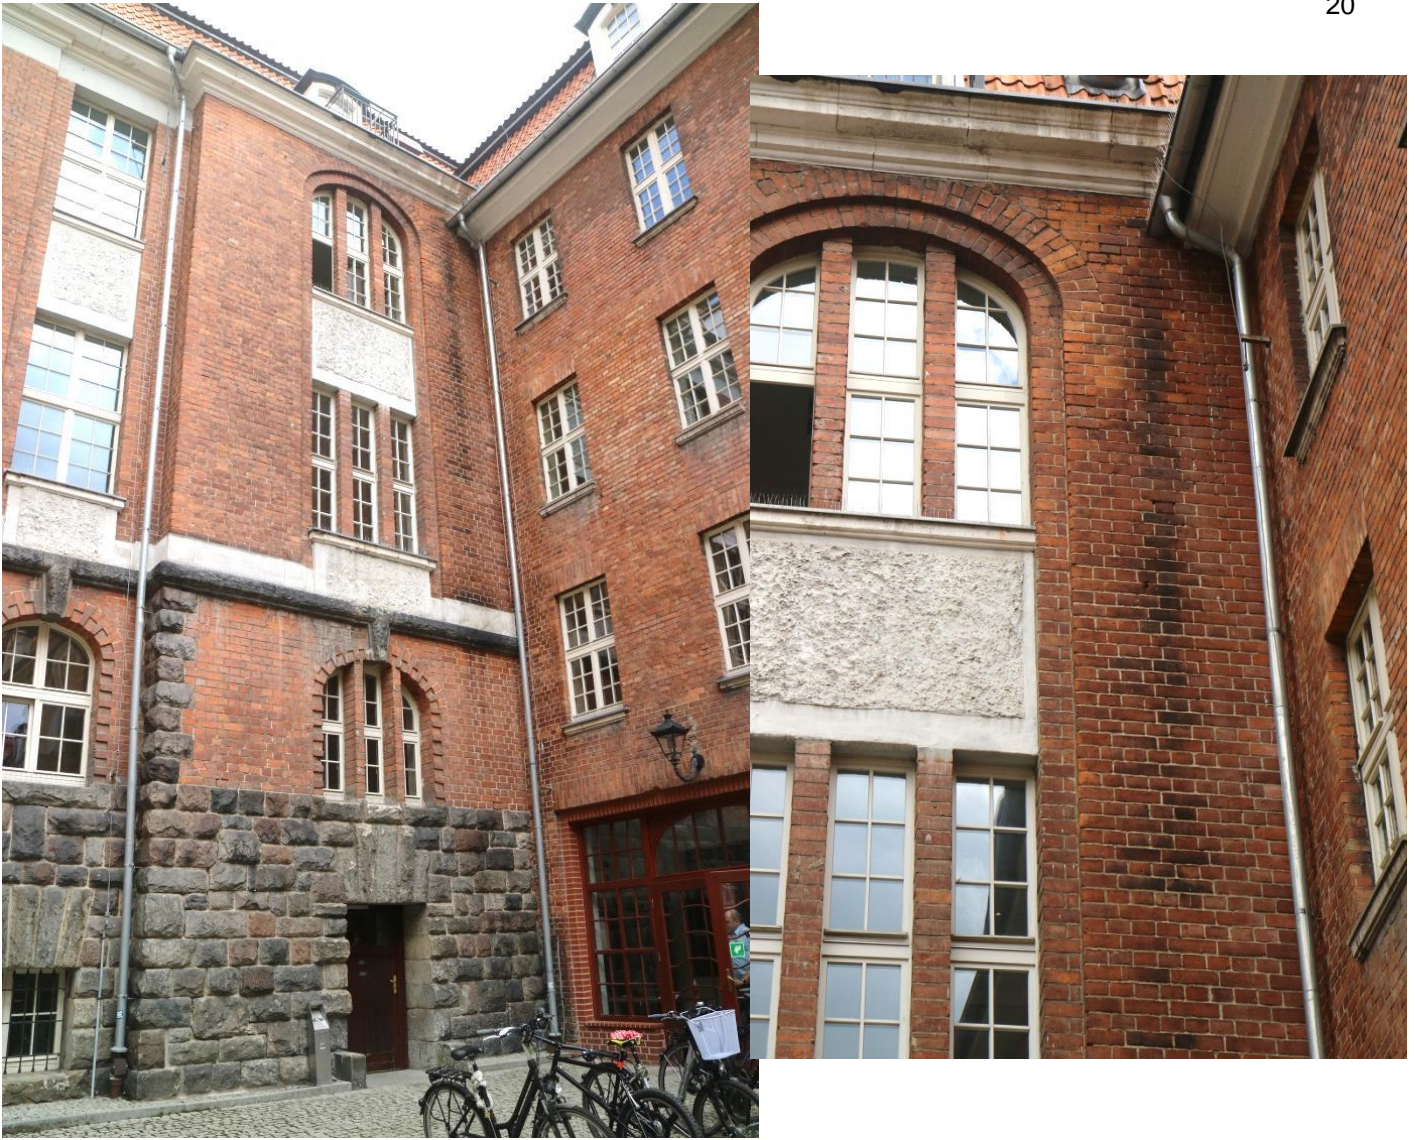
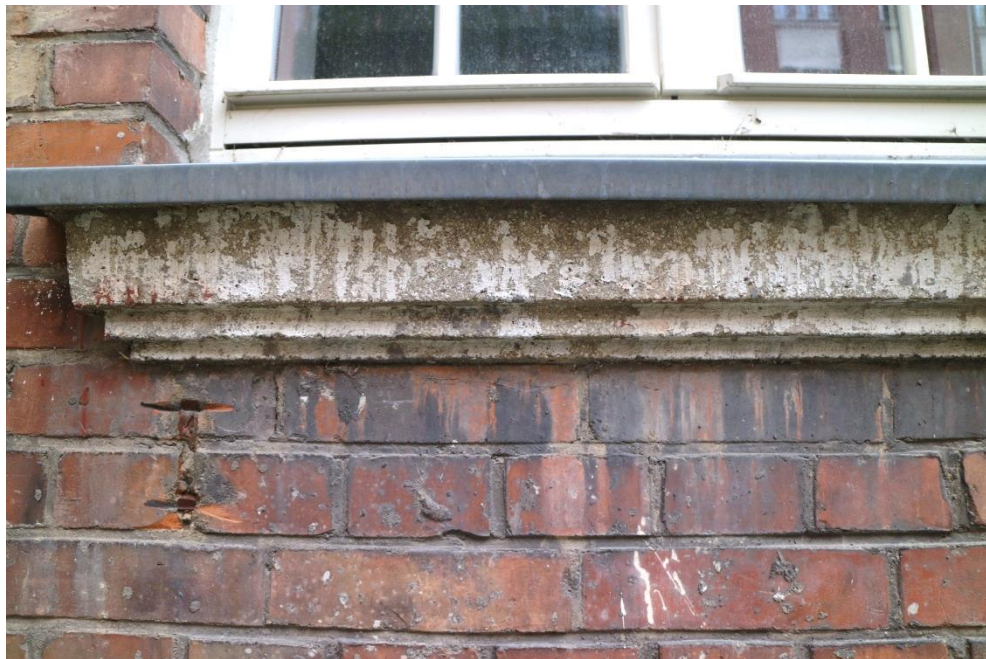
Zbliżenie nawarstwień brudu i farb

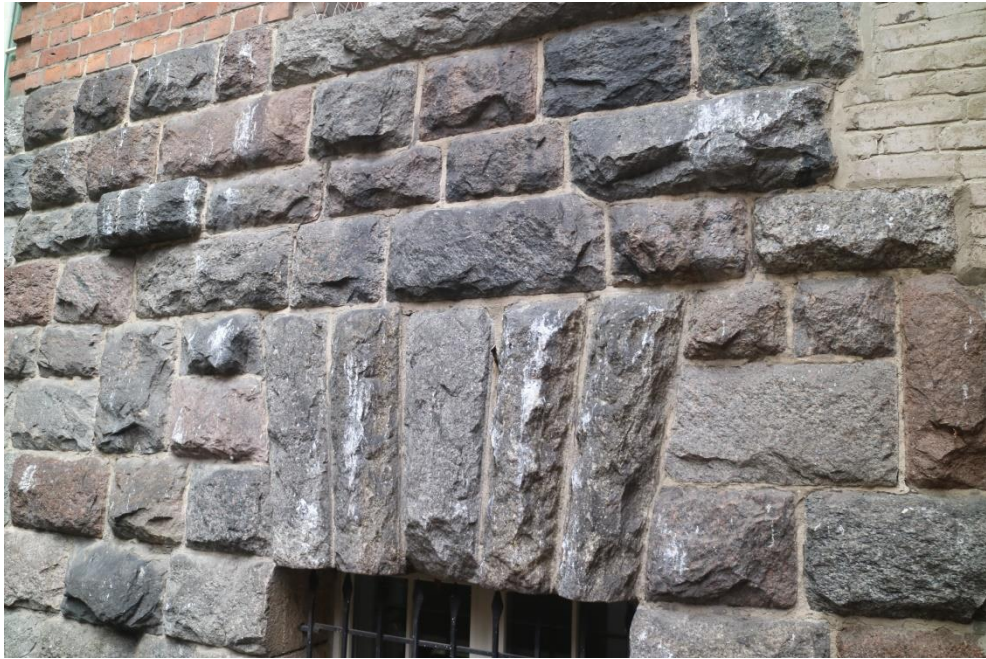
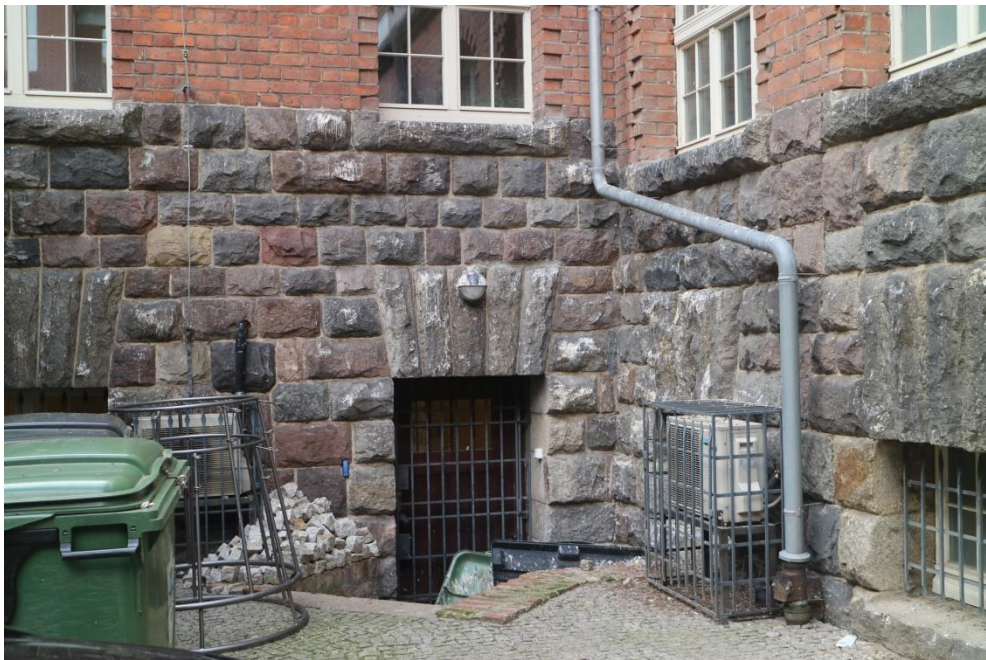
Zabrudzenia ptasimi ekskrementami.

Powierzchnie ceglane, granitowe oraz ze sztucznego kamienia pokryte patyną oraz ptasimi ekskrementami zaleca się czyścić metodą strumieniowo – ścierną typu ROTEX.

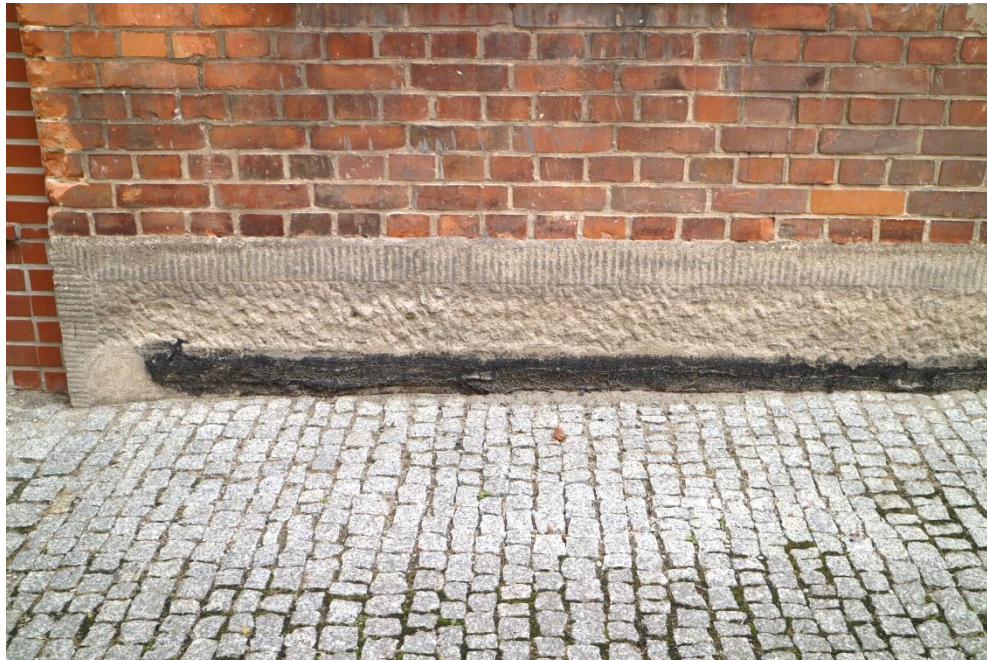
Smoliste nawarstwienia w partii cokołu

Do oczyszczania z czarnych smolistych nawarstwień należy zastosować preparat Funcosil Fasadereiniger Paste prod. Remmers.

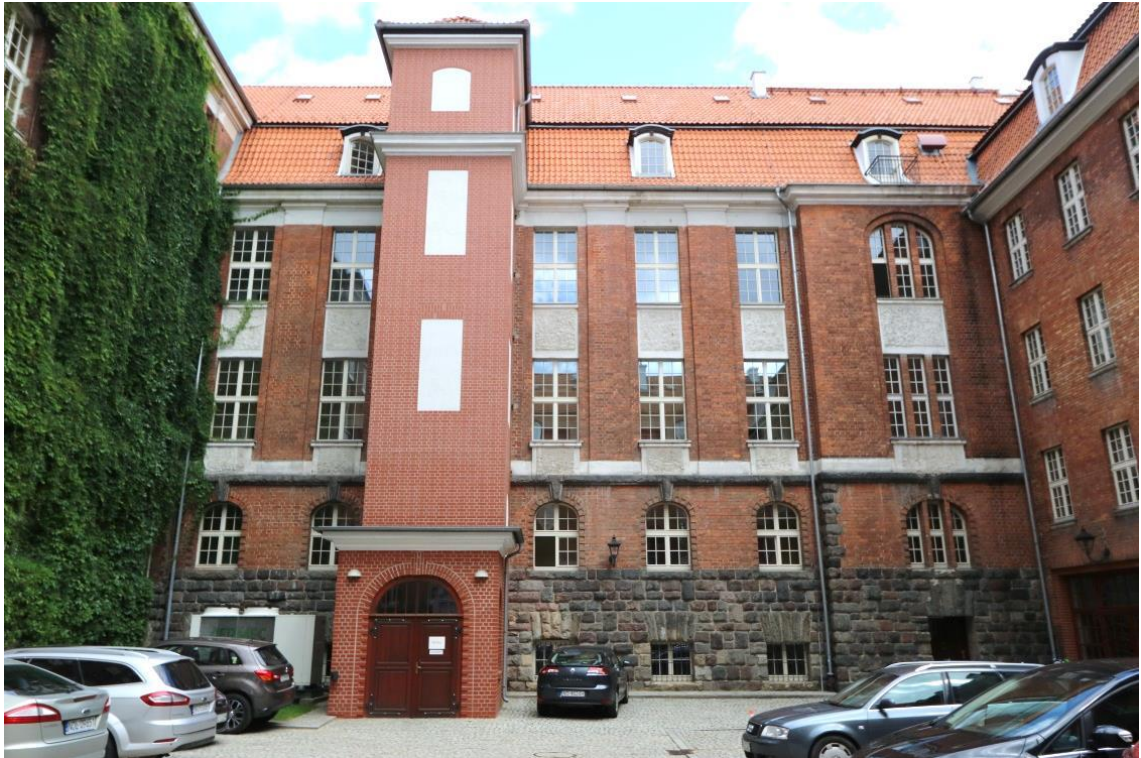
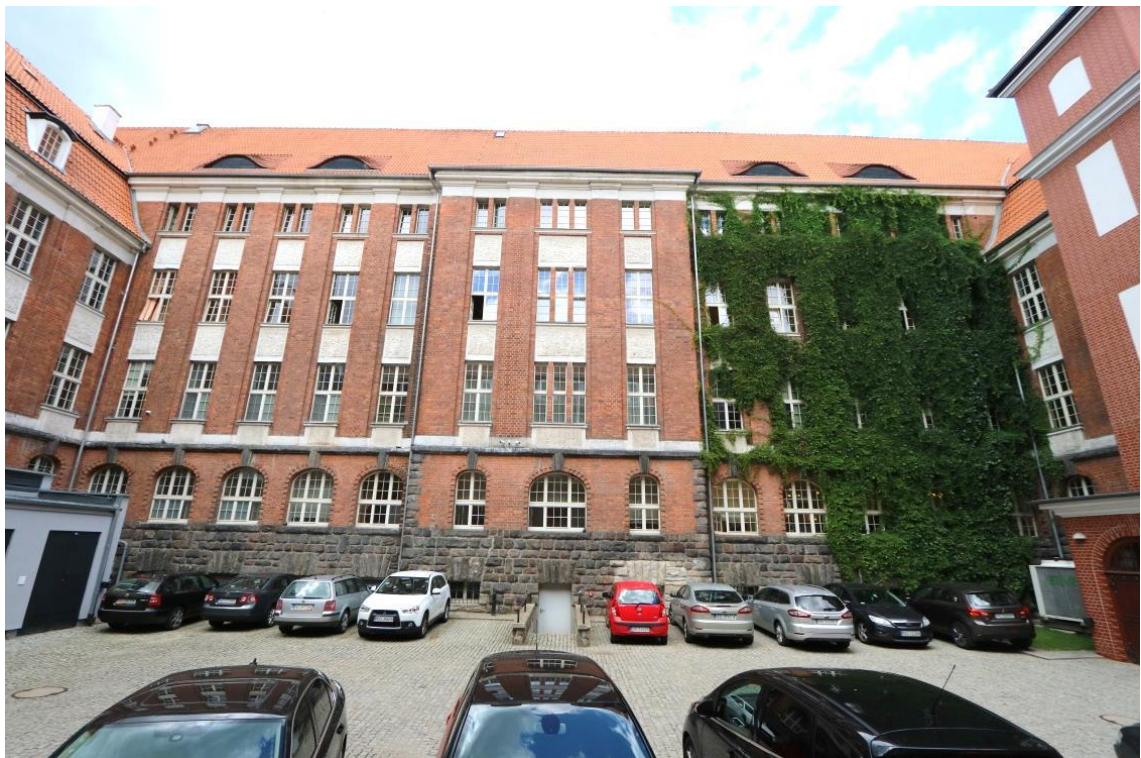
Podobnie jak na elewacjach zewnętrznych detale, zarówno piaskowcowe jak i imitujące kamień oraz tynki pomalowano farbami, przypuszczalnie ze względu na zabrudzenia. Badania nawarstwień wykazały, że co najmniej dwa razy malowano „odświeżając” gzymsy i inne dekoracje. Jak wcześniej opisano działanie tego typu jest szkodliwe przede wszystkim z powodu zaklejania –uszczelniania porów i powstawania szeregu niekorzystnych następstw, jak również może dochodzić do trwałego uszkodzenia materiału porowatego poprzez głębokie wniknięcie farby w jego strukturę.

Widok elewacji dziedzińca, widoczne detale malowane farbami

W celu usunięcia powłok farb i bitumów

Zaleca się zastosowanie preparatu zmydlającego powłoki np. Alkutex® Abbeizer /Graffiti Entferner prod. Remmers/ lub Scansol prod. Scandia Cosmetics SA.

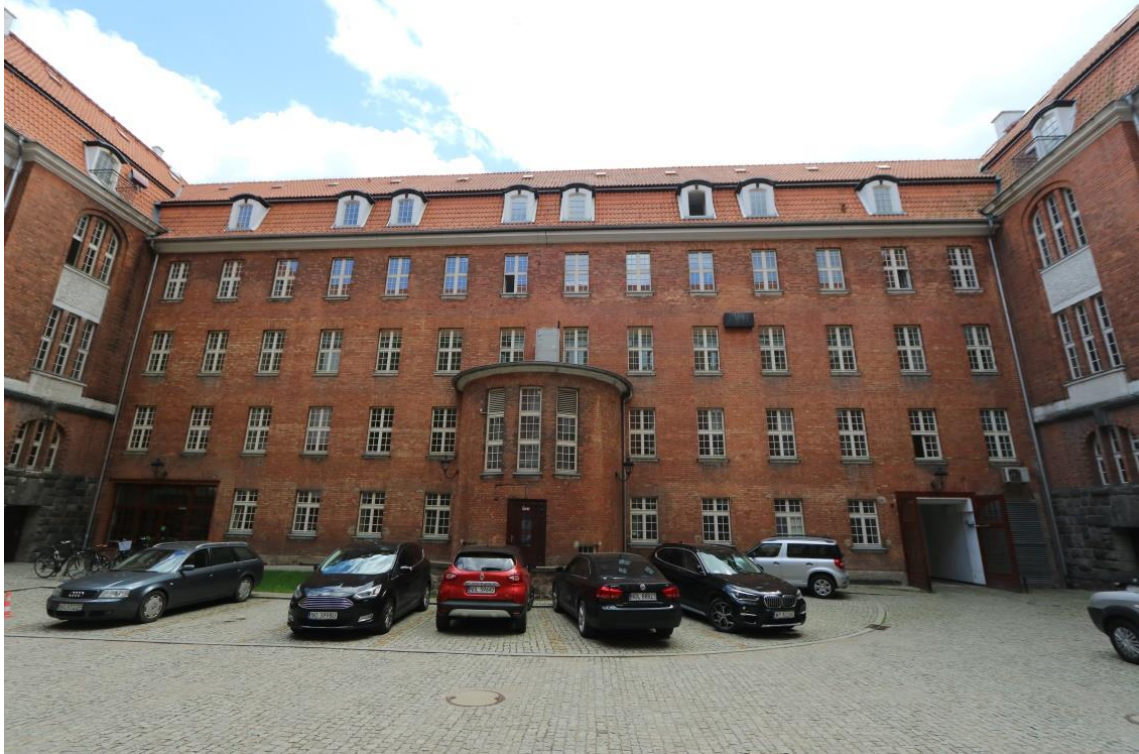
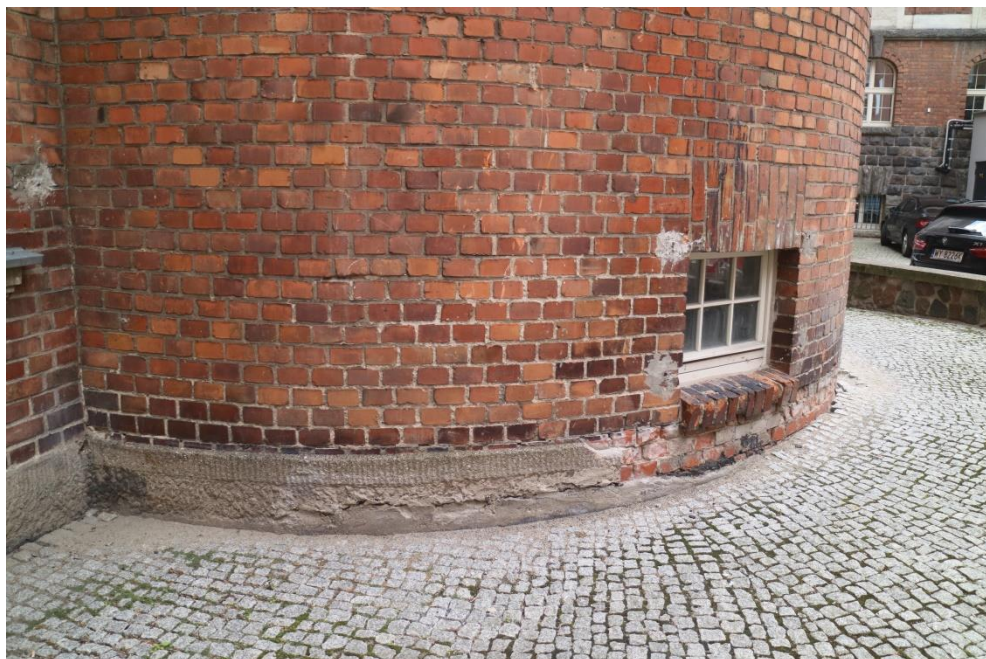
Widok ogólny i zbliżenie rotundy, w partii cokołu liczne uszkodzenia

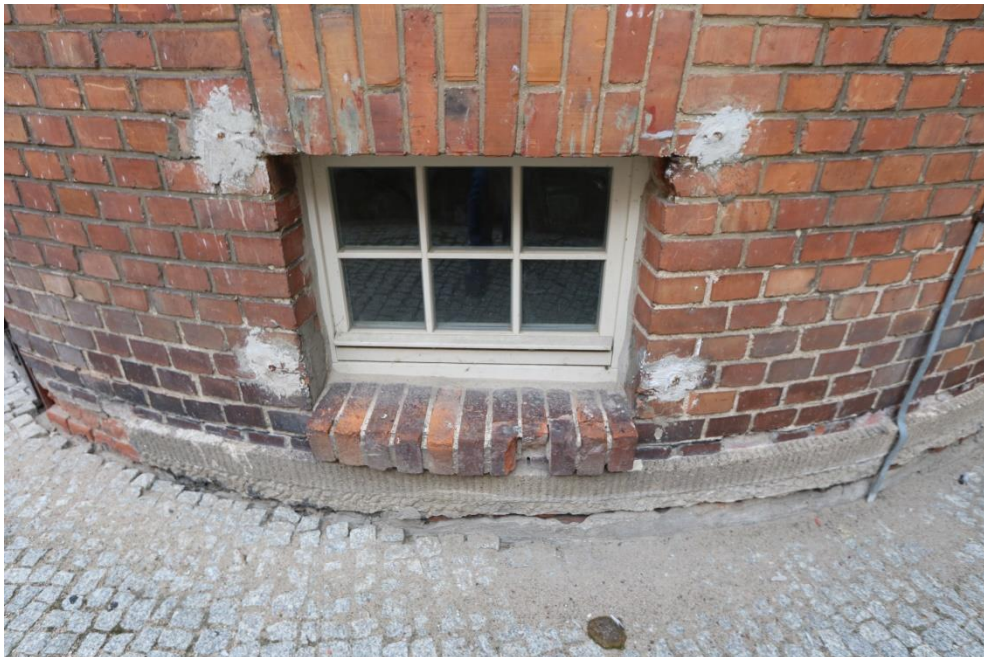
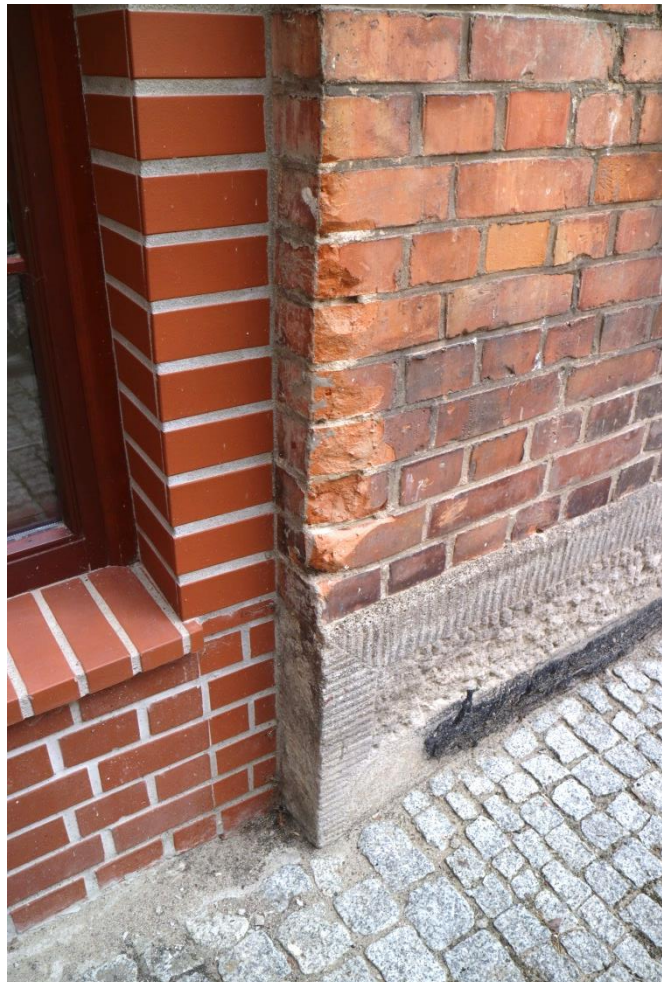
Wiele uszkodzeń typu: otwory po uchwytach, kołkach do tablic, przewiercenia, wykucia pod gniazda, obtłuczenia narożników, a nawet ślady wielokrotnych uderzeń klamką lub haczykiem przytrzymującym drzwi przed zamknięciem. Do tego

Uszkodzenia mechaniczne
