PROGRAM PRAC KONSERWATORSKICH
BUDYNKU DAWNEJ REJENCJI W OLSZTYNIE
ELEWACJA OD UL. T. KOŚCIUSZKI ORAZ ELEWACJE
DZIEDZIŃCA WEWNĘTRZNEGO

Inwestor: Województwo Warmińsko -Mazurskie w Olsztynie
Autor: mgr Mirosław Cholewka

Olsztyn, sierpień 2020

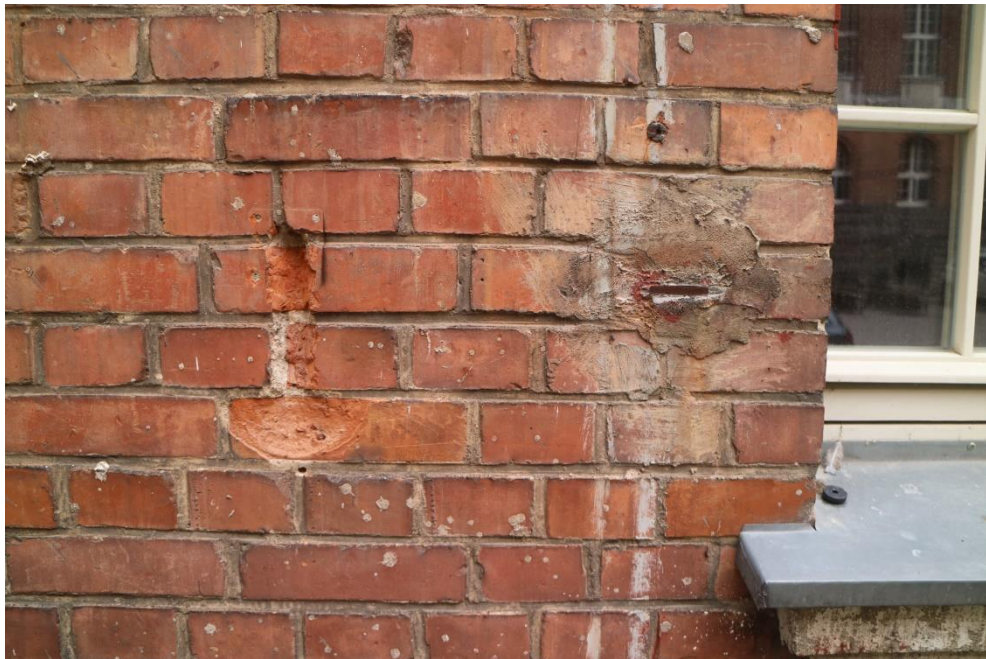
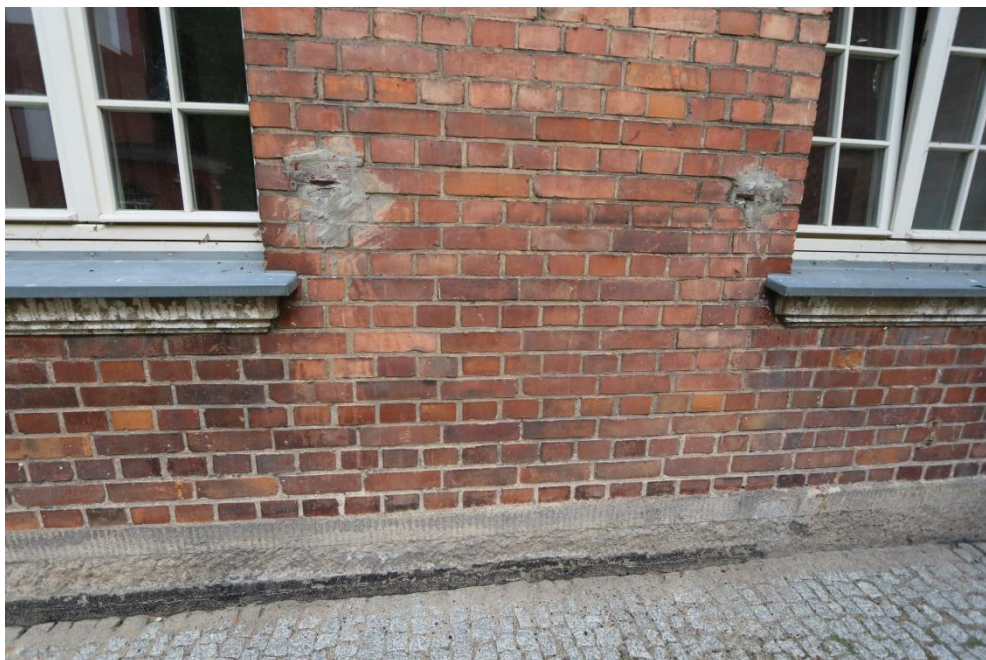
Pozostałości po kratkach, nawarstwienia cementowych zapraw

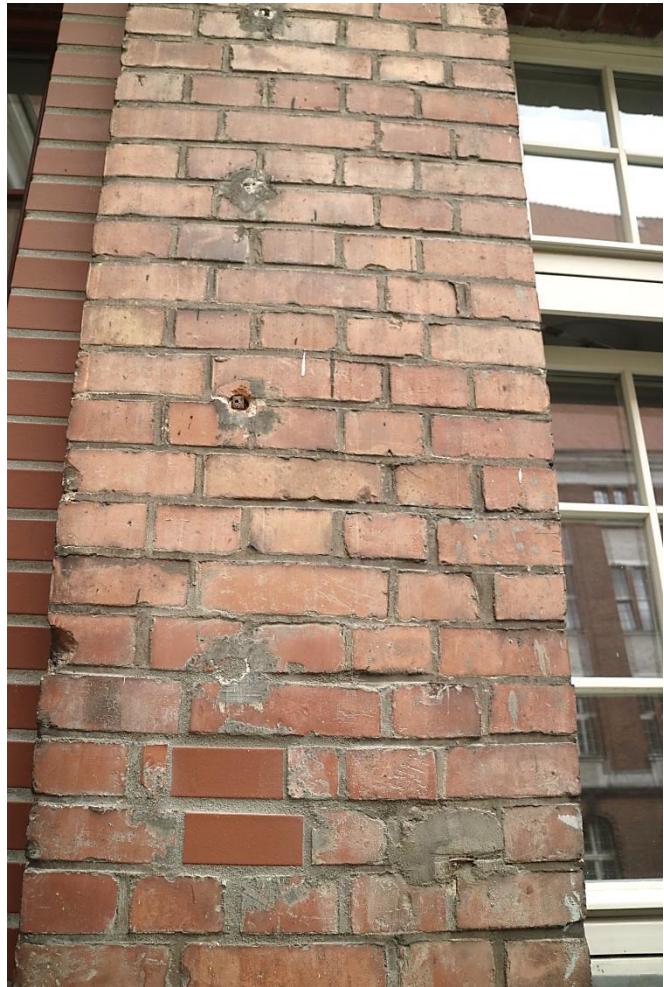
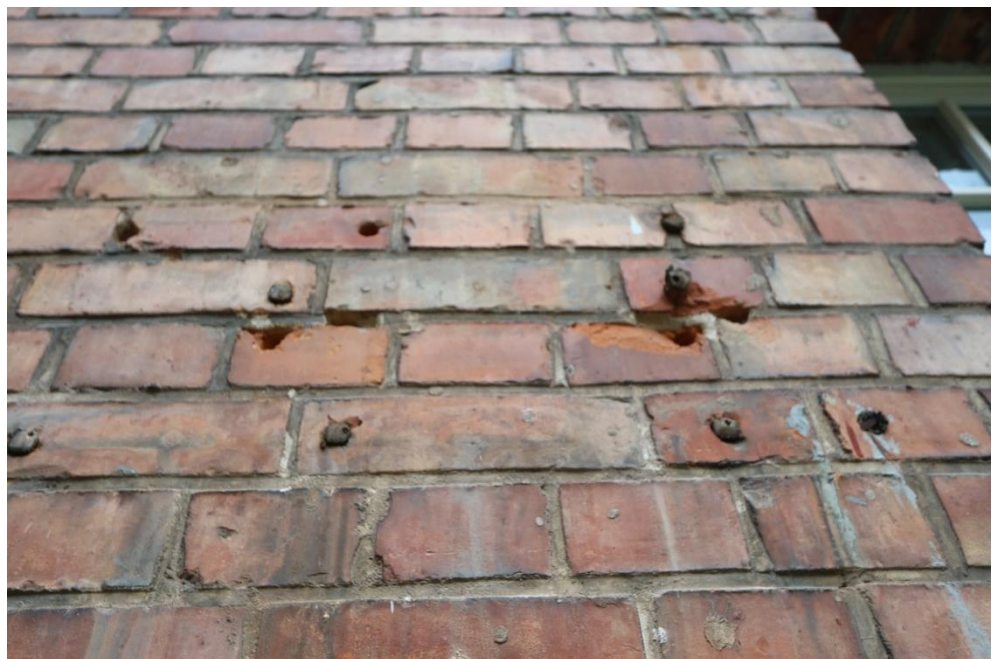
Otwory po montażu tablic.

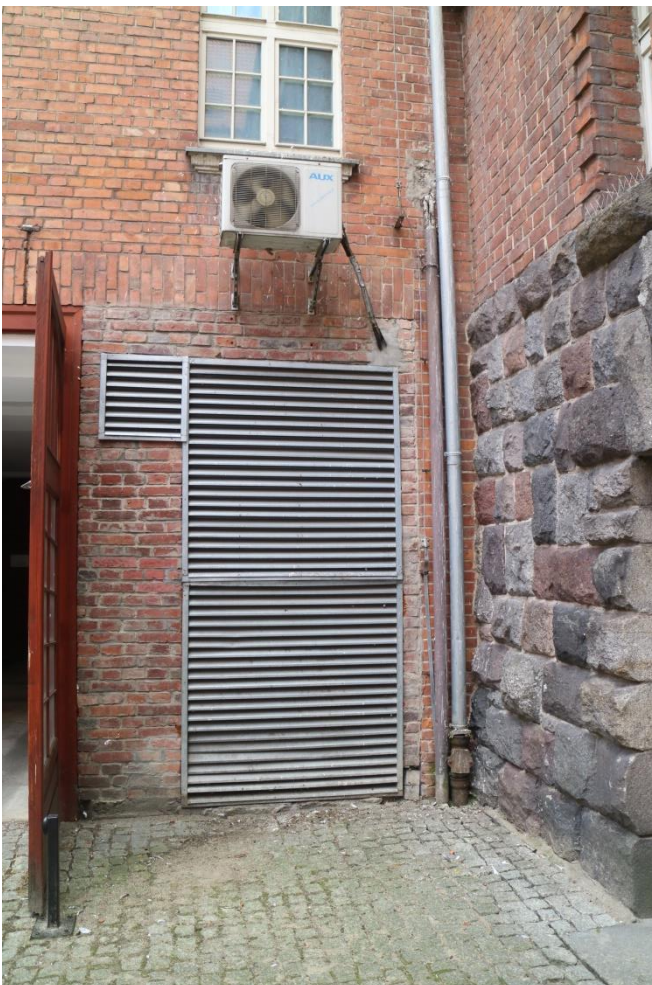
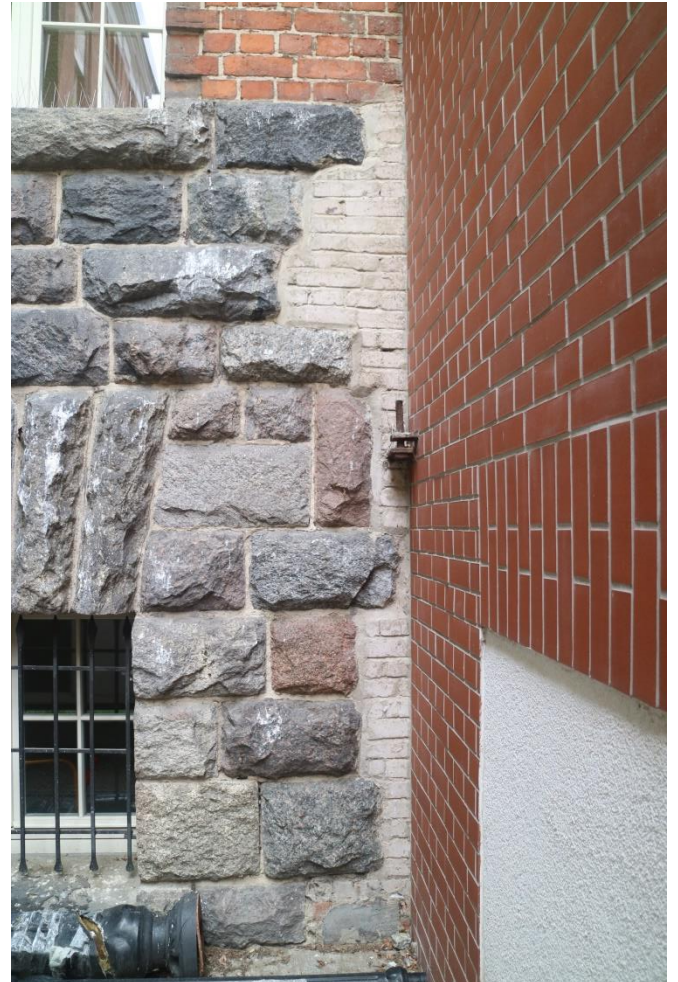
Niefachowo zamurowany otwór.

11. Naprawa wątku ceglanego i kamiennego- wykonanie przemurowań lub naprawa ubytków przez wstawienie nowych cegieł i kamieni

Dotyczy to partii z dużymi ubytkami, miejsc niefachowo zamurowanych oraz np. partii cokołu kamiennego z kamieniami o niewłaściwej formie.

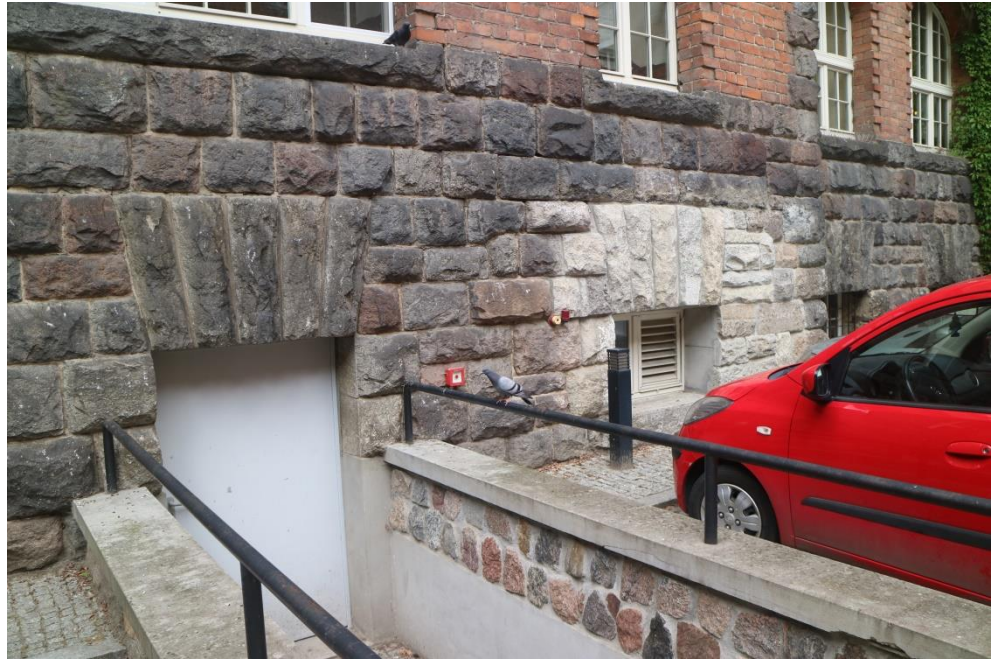
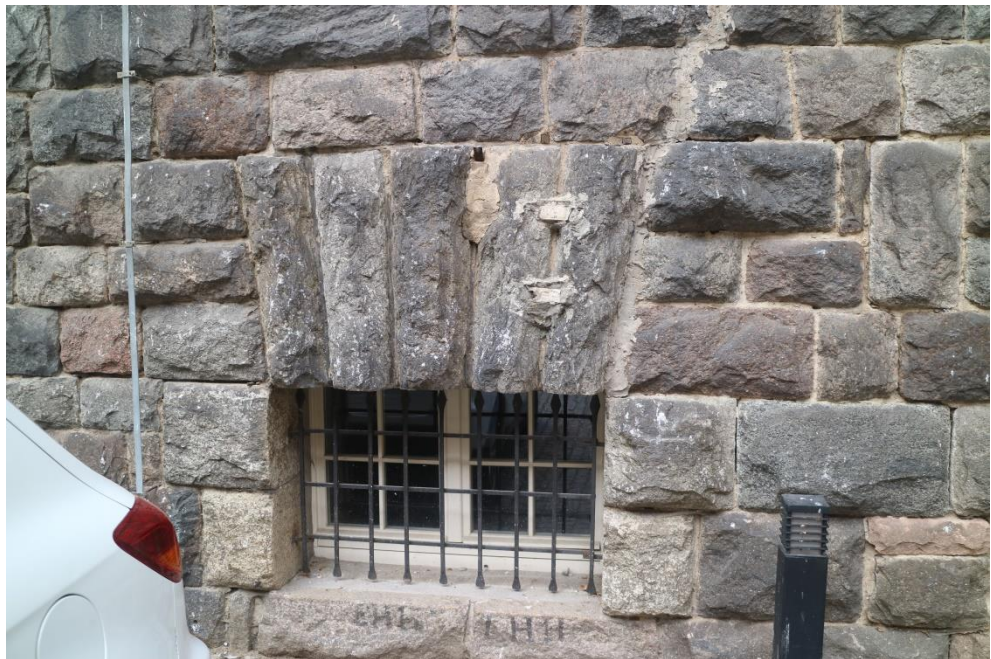
Prace związane z wykonaniem szybu windowego, dostawionego do elewacji północnej (równoległa z al. Piłsudskiego) spowodowały uszkodzenie kamiennego cokołu przy szybie. Zdemontowano duże kamienne ciosy a ubytek wypełniono zaprawa cementowo-wapienną imitującą wątek ceglany.

Fragmenty cokołu, uszkodzenia związane z pękaniem oraz miejsce uzupełnienia- jasny kamień, źle dobrana wielkość ciosów.

Wszystkie uzupełnienia, które formą odbiegają od oryginału należy mechanicznie usunąć. Do usunięcia jest również fragment w partii cokołu granitowego, przy szybie windowym, z uzupełnieniem w formie cegieł wyrobionych w tynku
