EKSPERTYZA TECHNICZNA BUDYNKU KOMISARIATU POLICJI W GDYNI – KARWINACH PRZY UL. G. ZAPOLSKIEJ 1

Celem niniejszego opracowania jest określenie aktualnego stanu technicznego oraz warunków dalszej eksploatacji budynku Komisariatu Policji w Gdyni – Karwinach przy ul. G. Zapolskiej 1.

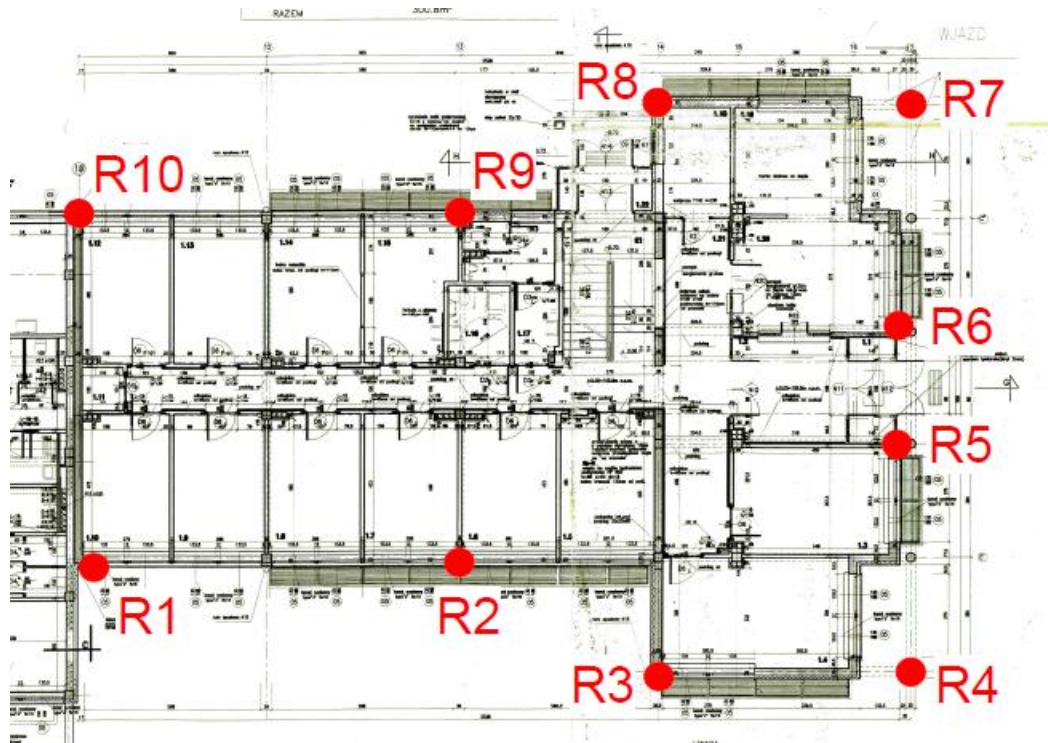
Rys. 6: Schemat rozmieszczenia zewnętrznych punktów pomiarowych osiadania budynku Komisariatu Policji

Do dnia 2019-12-08 tj. w okresie praktycznie dwóch miesięcy stwierdzono niewielkie przemieszczenia reperów wynoszące maksymalnie 2,0 mm (R1, R3, R5 i R9). Różnice odczytów w poszczególnych punktach pomiarowych mieszczą się w granicach dokładności (błąd pomiaru +/- 1 mm).

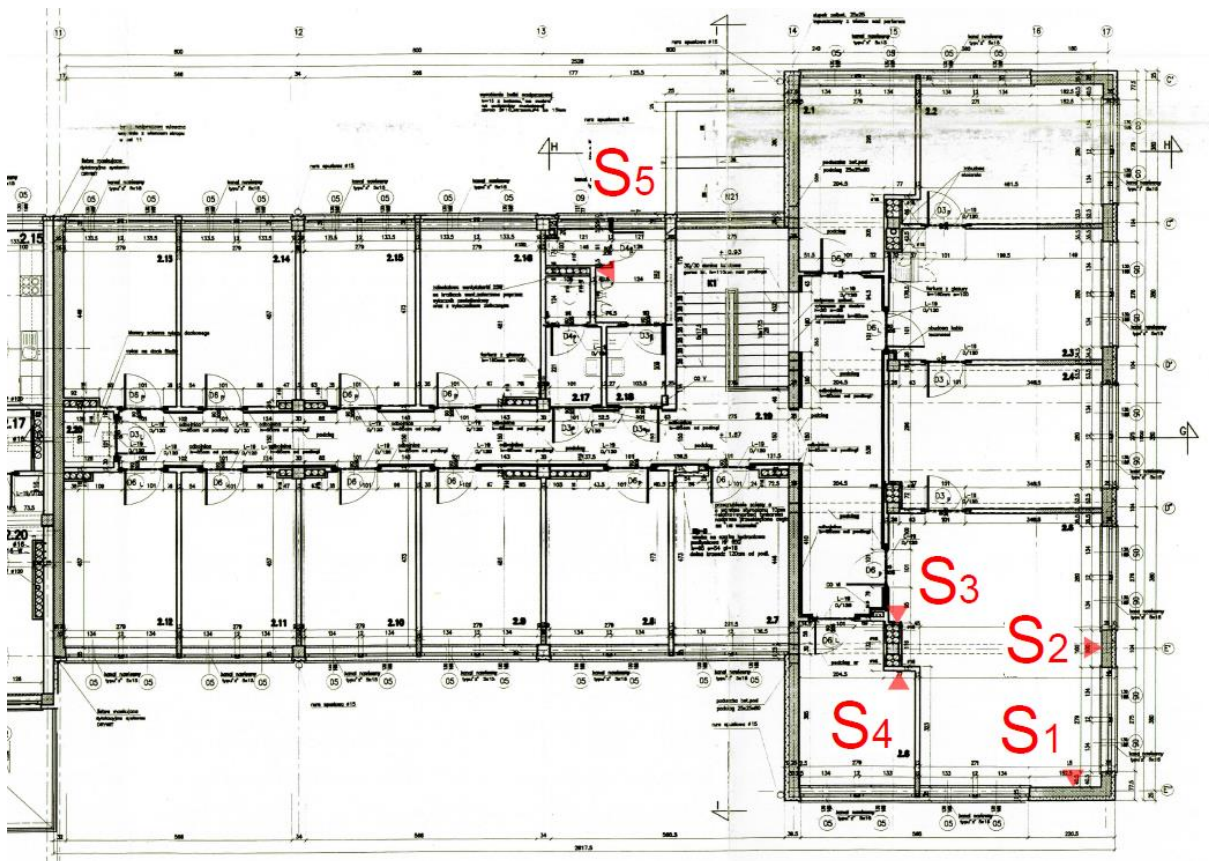
Rys. 7. Lokalizacja szczelinomierzy na ścianach kondygnacji piętra budynku Komisariatu Policji

W październiku 2019r. zamontowano również szczelinomierze na ścianach budynku w miejscach rys i pęknięć. Zamontowano 19 szczelinomierzy (punktów pomiarowych) S1=S19, których lokalizację przedstawiono na Rys. 7÷9.

Do dnia 2019-12-01 praktycznie nie stwierdzono istotnych zmian szerokości rozwarcia monitorowanych rys. Różnice odczytów w poszczególnych punktach pomiarowych mieszczą się w granicach dokładności pomiaru (błąd odczytu +/- 0,25 mm).

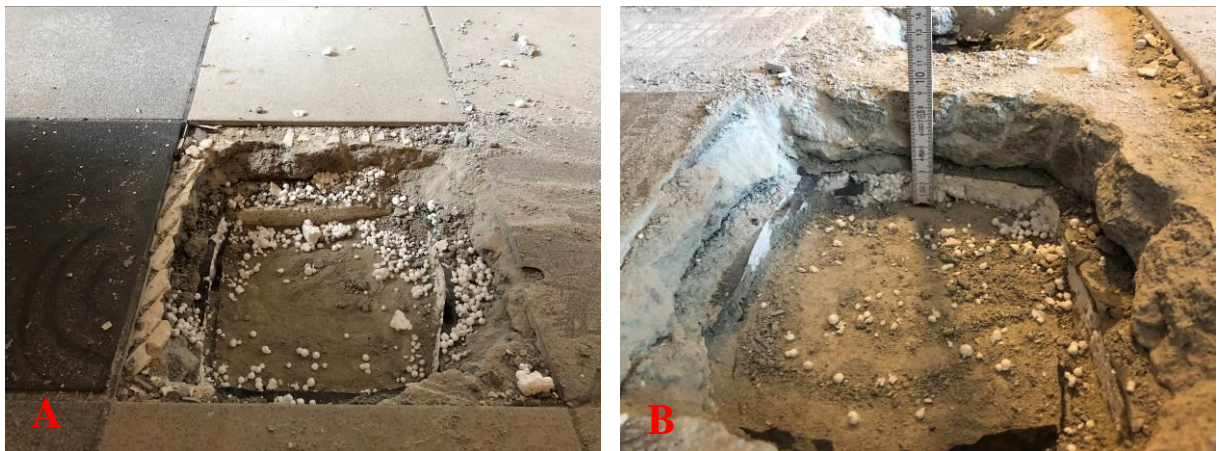
Rys. 14: Odkrywki warstw podłogi na korytarzach: O₁ - na parterze i O₂ – piętrze

W wykonanych odkrywkach stwierdzono, że na stropach wykonana została tzw. podłoga pływająca na styropianie. Zdjęcia odkrywek pokazano na Rys. 14, natomiast przekroje z układem i grubością poszczególnych warstw pokazano na Rys. 15.

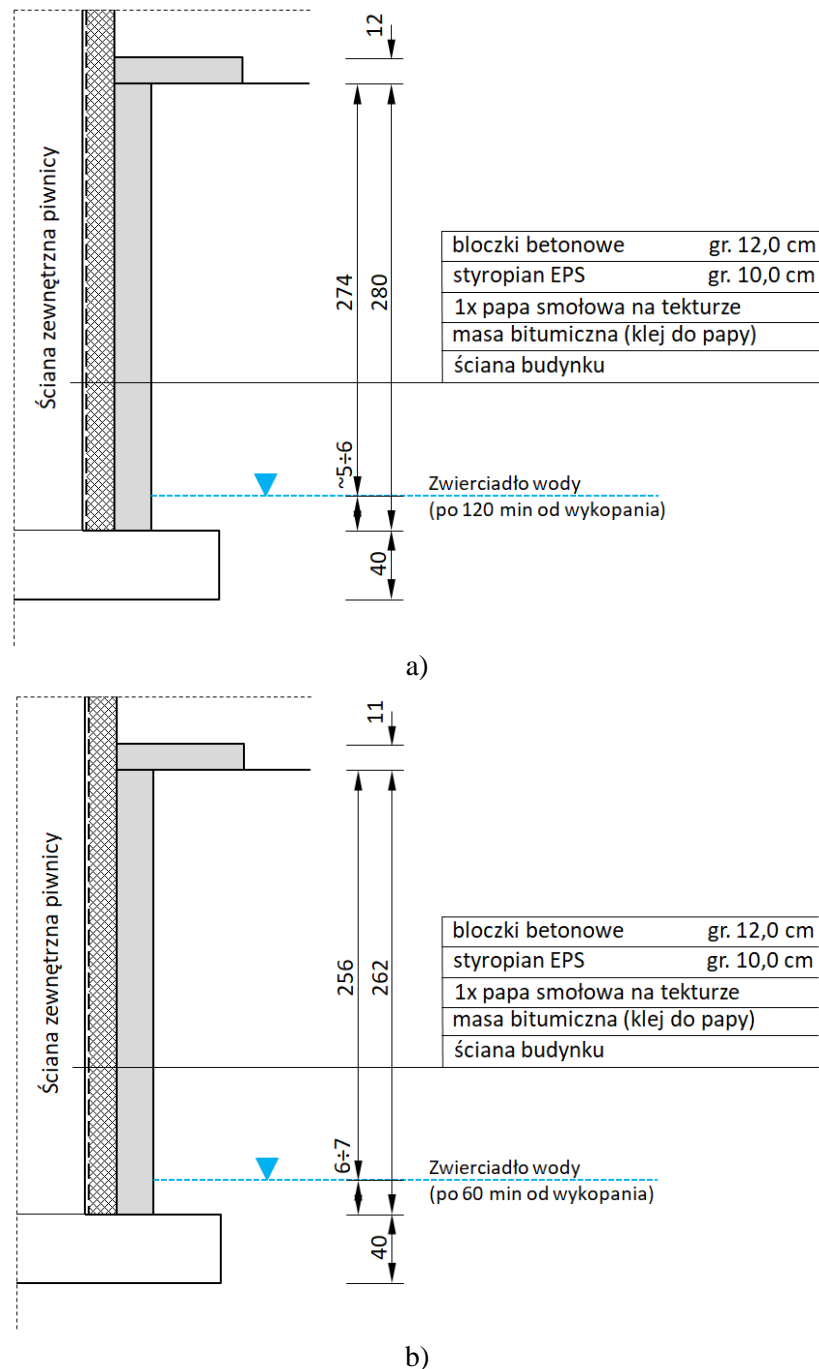
Rys. 16. Odkrywki ścian zewnętrznych oraz fundamentów:
a) W1 – przy ścianie południowej, b) W2 – przy ścianie północnej

W trakcie wizji lokalnych wykonano również odkrywki ław fundamentowych ścian południowej (W1) i północnej (W2). Odkrywki wykonano w losowo wybranych miejscach przy ścianach zewnętrznych budynku. Lokalizację odkrywek pokazano na Rys. 10, zdjęcia na Rys. 11 a przekroje z opisem i grubością poszczególnych warstw na Rys. 16. W wykopach stwierdzono występowanie wody gruntowej powyżej poziomu odsadzek ław fundamentowych. Po 60 i 120 min od wykonania wykopu zwierciadło wody ustabilizowało się na poziomie 5-8 cm powyżej poziomu odsadzki. Na bocznych powierzchniach wykopu zaobserwowano sączenia wody spływającej do wykopu.
