## Opis przedmiotu zamówienia na utrzymanie Starego Kanału Bydgoskiego

**PROTOKÓŁ KONTROLI**  
**UTRZYMANIA OBIEKTU BUDOWLANEGO**  
**NR WINB-WIK.7741.99.2018.JN**

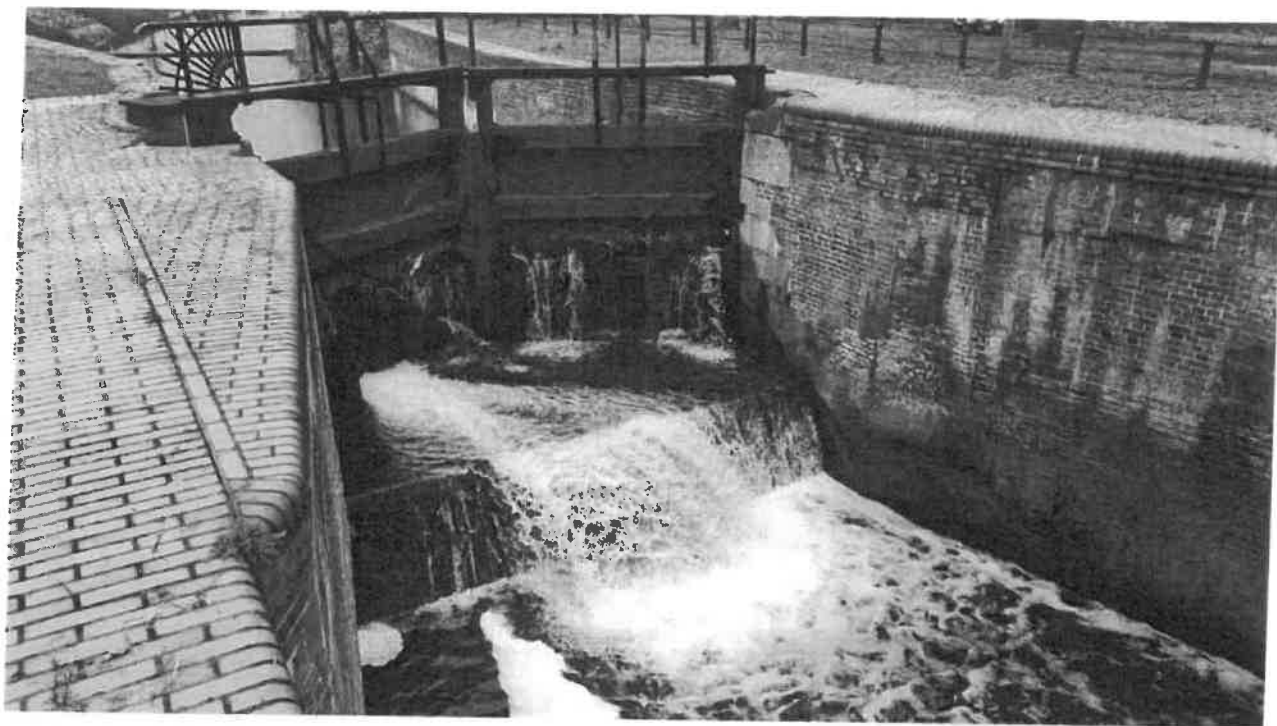
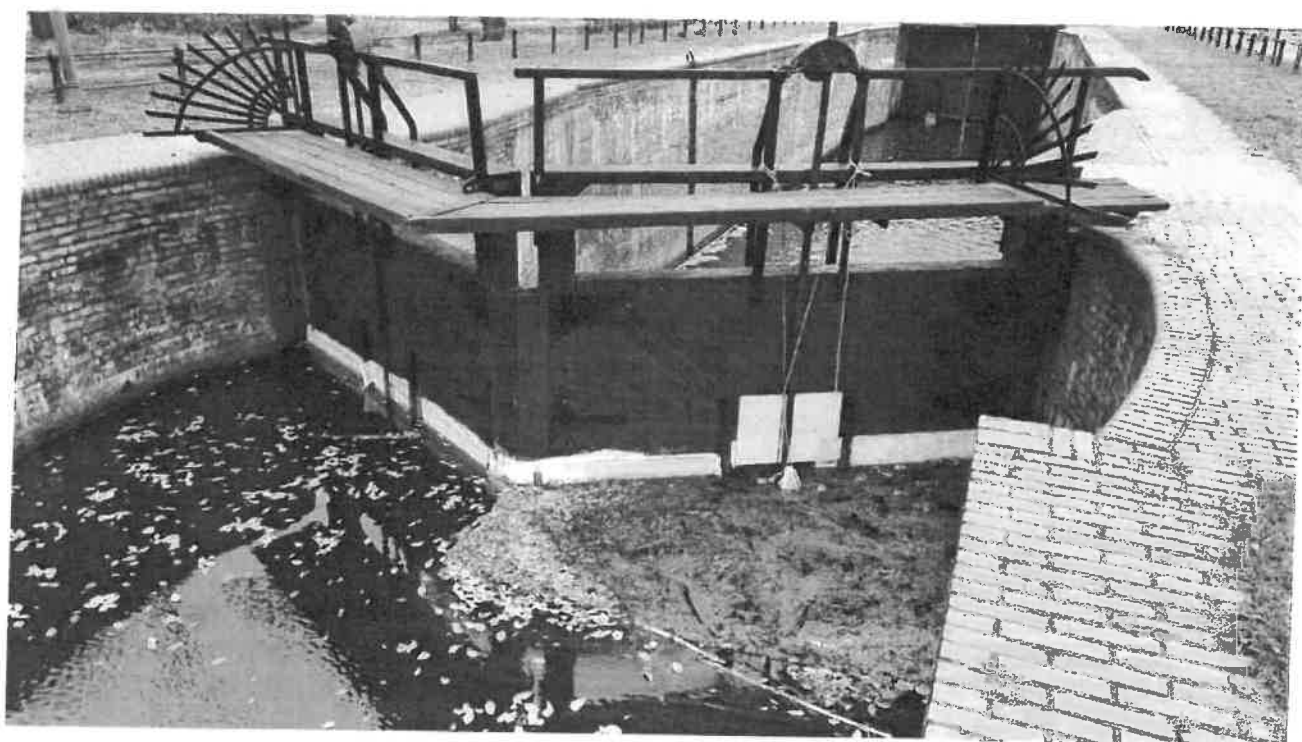
do protokołu oględzin z dnia 19.11.2020 r. znak: WINB-WIK.7741.7.2020.JN

Częściowo (w elementach będących w kontakcie z wodą) zbutwiałe drewno wrót śluzowych powodujące ich nieszczelność, wyrobione mechanizmy otwierająco-zamykające zastawki, miejscowe ubytki zaprawy w spoinach i wysolenia na powierzchni ścian komory śluzowej wykonanych z cegły klinkierowej pełnej.

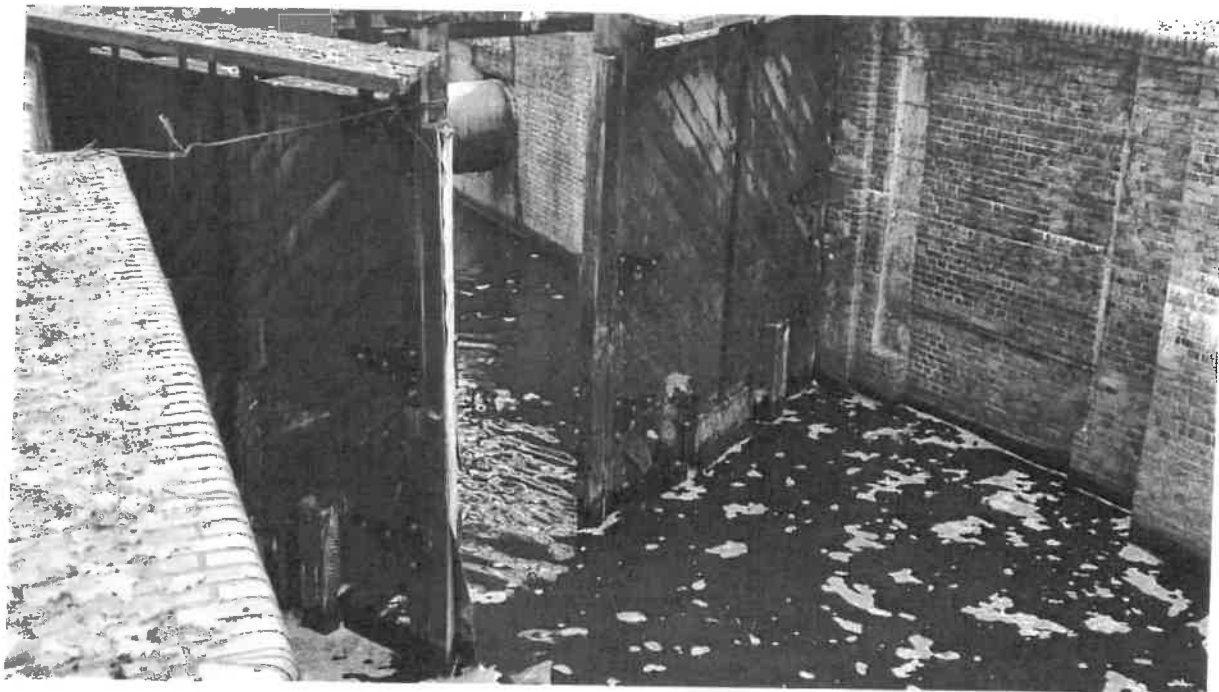
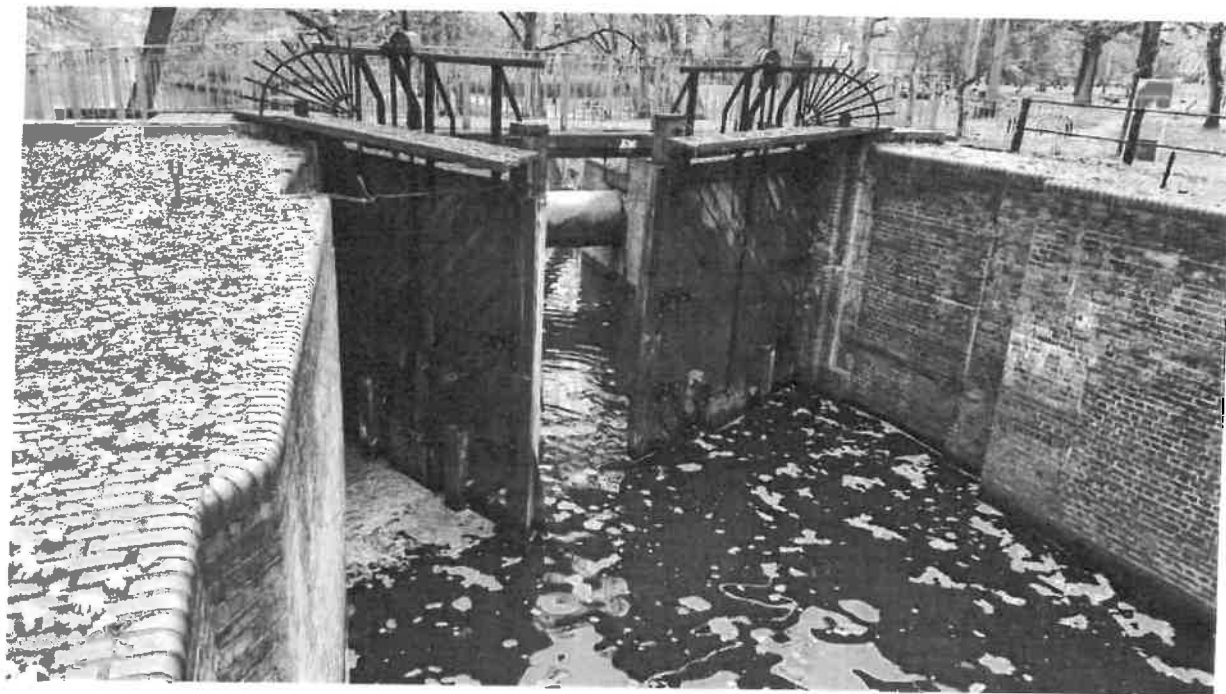
do protokołu oględzin z dnia 19.11.2020 r. znak: WINB-WIK.7741.6.2020.JN

Częściowo (w elementach będących w kontakcie z wodą) zbutwiałe drewno wrót śluzowych powodujące ich nieszczelność, wyrobione mechanizmy otwierająco-zamykające zastawki, miejscowe ubytki zaprawy w spoinach i wysolenia na powierzchni ścian komory śluzowej wykonanych z cegły klinkierowej pełnej.

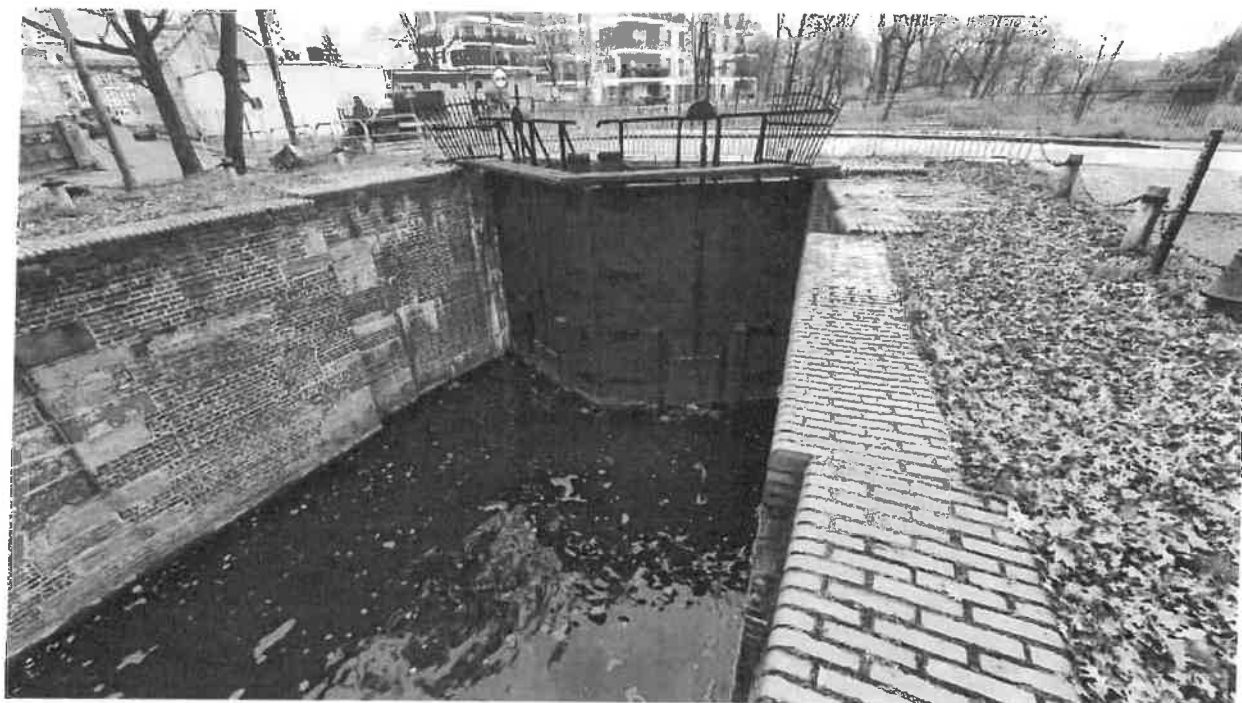
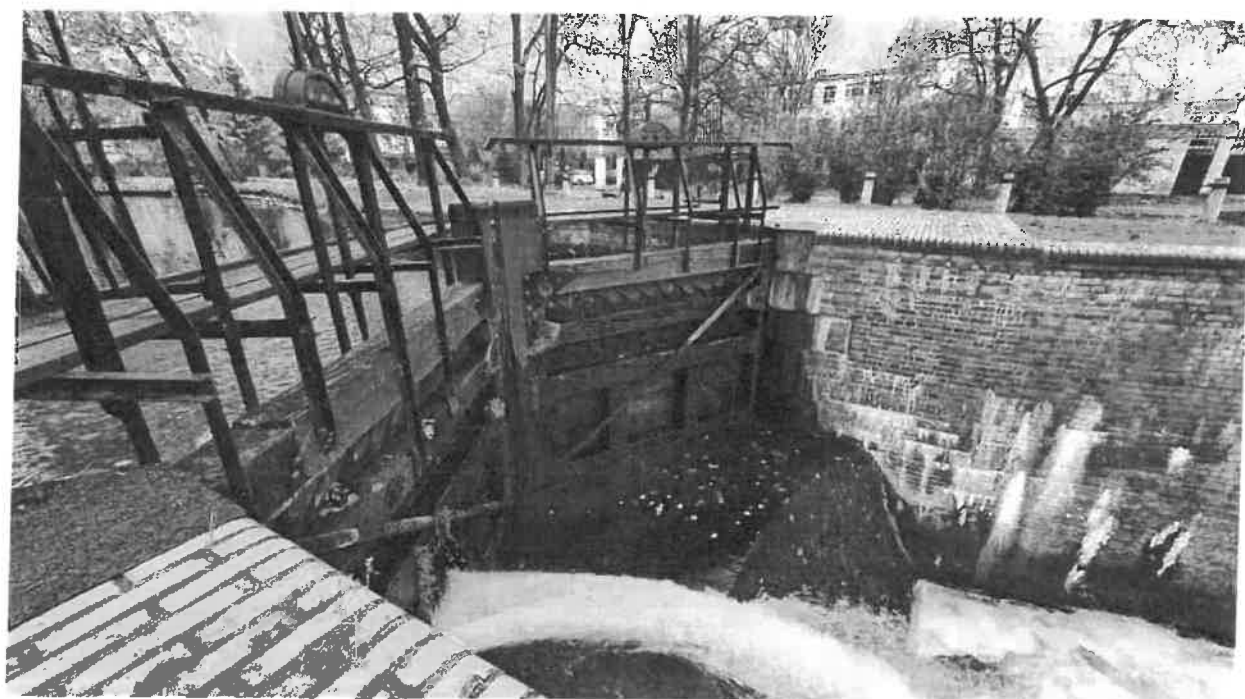
do protokołu oględzin z dnia 19.11.2020 r. znak: WINB-WIK.7741.5.2020.JN

Częściowo (w elementach będących w kontakcie z wodą) zbutwiałe drewno wrót śluzowych powodujące ich nieszczelność, wyrobione mechanizmy otwierająco-zamykające zastawki, miejscowe ubytki zaprawy w spoinach i wysolenia na powierzchni ścian komory śluzowej wykonanych z cegły klinkierowej pełnej.
