PROJEKT WYKONAWCZY

INWESTYCJA Remont dachu budynku usługowego Mrocza Pl. 1 Maja 9
ADRES OBREB EWIDENCYJNY – Miasto Mrocza,
JEDNOSTKA EWIDENCYJNA – gm. Mrocza,
DZ. NR EW. 730/1
INWESTOR 89-115 Mrocza Pl. 1 Maja 9
GMINA MROCZA
89-115 Mrocza Pl. 1 Maja 20

Złotów, CZERWIEC 2021 roku.

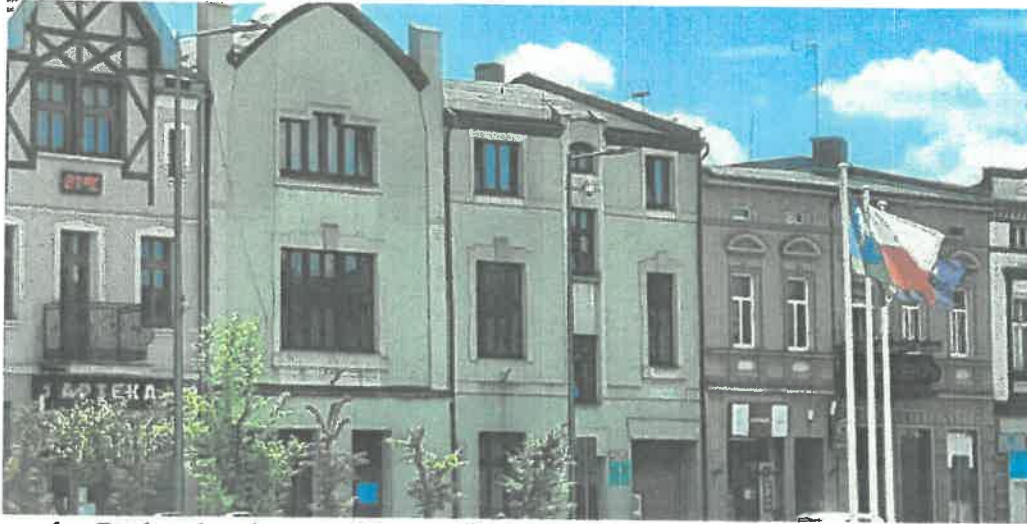
1. Budynek usługowy Mroczna Pl. 1 Maja 9 widok ogólny.

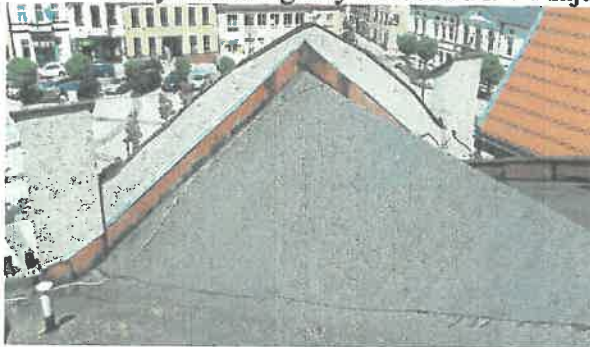
2. Attyka-widok

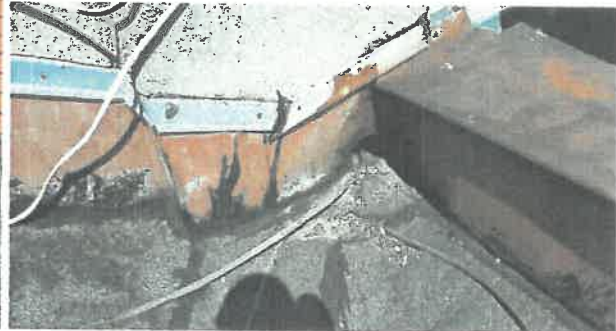
3. Spust wody z attyki -ogrzewanie elektryczne do remontu

- 1.6 Montaż ogrzewania elektrycznego przy spustach. Montaż zabezpieczeń elektrycznych. Należy przeprowadzić badania instalacji elektrycznej i przedstawić protokół z badań w dokumentacji odbiorowej.

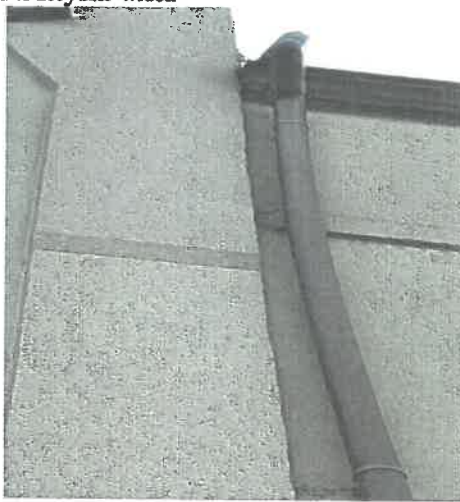
4. Elewacja frontowa -miejsce zamontowania z biorniczka spustowego i nowych rur spustowych

- i) Zbiorniczki spustowe od strony frontowej: spust Ø120, zbiorniczek montowany na elewacji frontowej 25x30x30 cm. Przedmiar 4 kpl
 - j) Rur spustowych od strony zaplecza Ø120. Przedmiar 4 kpl.

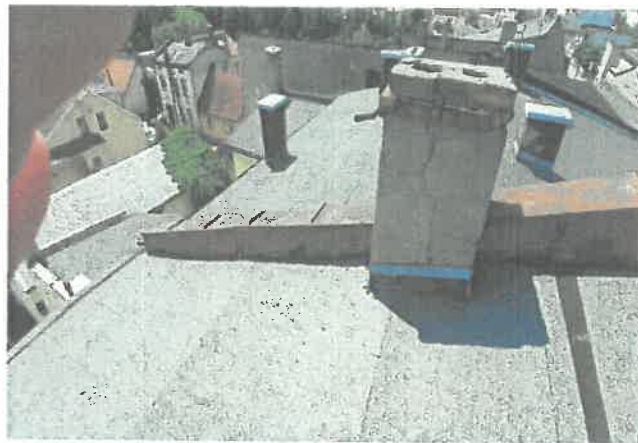
5. Dach -stan techniczny kominów, ogniomurów

- 1.2 Naprawa-przebudowa istniejących kominów poprzez: skucie luźnych tynków, rozbiórka kominów w strefie spękań luźnych cegieł /założenie wstępne 50 % objętości kominów nad połączeniem dachu-do rozliczenia obmiarem powykonawczym/, wymurowanie kominów z cegły silikatowej, odtworzenie tynków. Pomalowanie ścianek kominów farbą fasadową silikonową. Przedmiar-6 kominów.

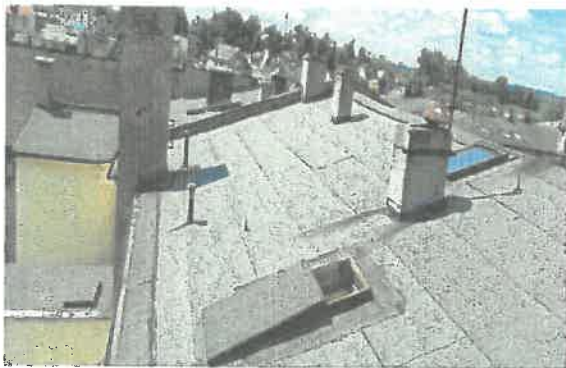
6. Dach -komin 1D do przebudowy, kominy okna, połąc dachu

- 1.3 Naprawa-przebudowa istniejącego komina spalinowego /rys. komin nr 1D/ poprzez: skucie luźnych tynków, rozbiórka komina w strefie spękań luźnych cegieł /założenie wstępne 80 % objętości komina nad połączeniem dachu-do rozliczenia obmiarem powykonawczym/, wymurowanie komina z cegły ceramicznej z równoległym montażem klamer włazowych-odtworzenie stanu istniejącego, odtworzenie tynków. Pomalowanie ścianek kominów farbą fasadową silikonową. Przedmiar-1 komin.

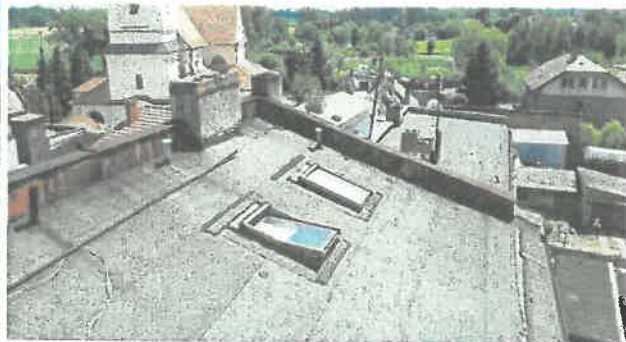
7. Dach -połąc 2 skrzydło, kominy, ogniomury, okna dachowe
