b) Budynek biurowy nr 14 położony w Olsztynie przy ulicy Artyle-
ryjskiej.

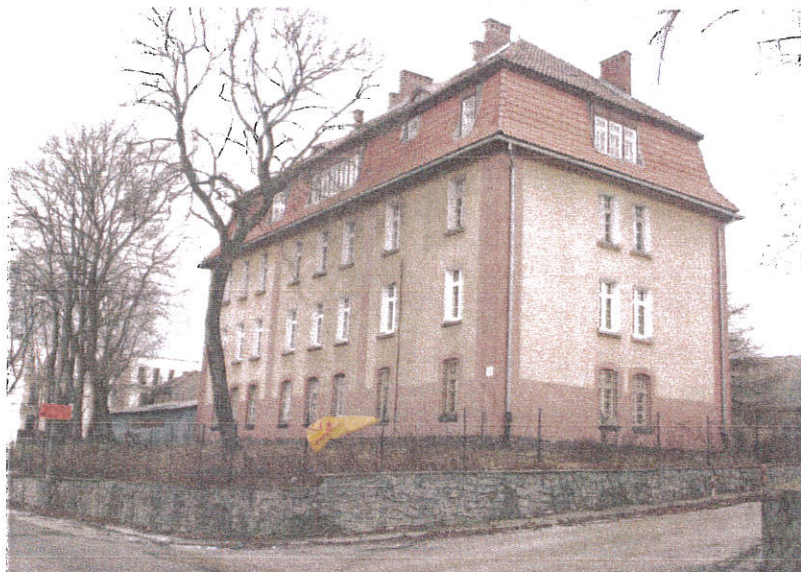
Ściany fundamentowe miejscowo zawilgocone i zagrzybione. Ściany zewnętrzne nadziemia i wewnętrzne w zadawalającym stanie technicznym, jedynie lokalnie spękane. Tynki zewnętrzne w zadawalającym stanie, a tynki wewnętrzne w średnim stanie technicznym, wymagają częściowego remontu. Okładziny ścienne w zadawalającym stanie. Posadzki betonowe w średnim stanie technicznym. Stara terakota w piwnicy (jedno pomieszczenie) oraz na II i III piętrze jest niskiej jakości, a na pozostałych kondygnacjach w średnim stanie. Podłogi drewniane i wykładziny podłogowe wykazują duże zużycie. Stolarka okienna i drzwiowa wymaga częściowego remontu. Drzwi antywłamaniowe w zadawalającym stanie. Stropy i konstrukcja schodów w zadawalającym stanie technicznym, jedynie lokalnie występują zawilgocenia stropów. Więźba dachowa w zadawalającym stanie, jedynie miejscowo wymaga remontu. Pokrycie dachu i obróbki dekarские w dobrym stanie. Instalacje wewnętrzne i wyposażenie techniczne budynku wykazują zużycie eksploatacyjne. Generalnie budynek biurowy nr 14 w Olsztynie przy ulicy Artyleryjskiej jest w średnim stanie technicznym, wymaga częściowego remontu.

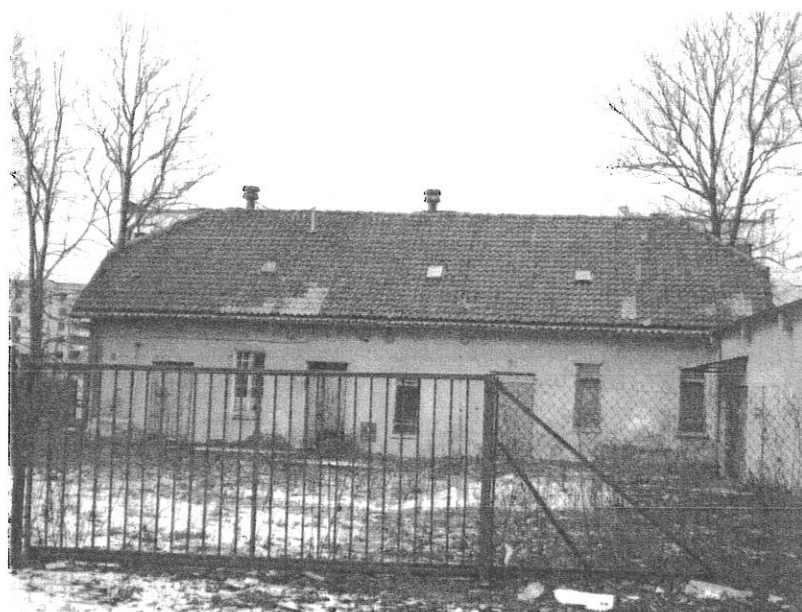
Budynek wybudowany w okresie przedwojennym. Ściany fundamentowe mocno zawilgocone i zagrzybione. Ściany zewnętrzne - w dolnych partiach budynku mocno zawilgocone i zagrzybione, miejscowo występują niewielkie spękania. Tynki zewnętrzne i wewnętrzne w złym stanie technicznym, wymagają remontu. Podłogi drewniane w złym stanie (kwalifikują się do wymiany),

a posadzki w średnim stanie technicznym. Stolarka okienna i drzwiowa w złym stanie. Stropy i więźba dachowa w średnim stanie technicznym. Pokrycie dachu – dachówki miejscowo obruszone. Obróbki dekarские wymagają remontu. Instalacje wewnętrzne i wyposażenie techniczne budynku wykazują zużycie eksploatacyjne. Generalnie budynek warsztatowy w Olsztynie przy ulicy Artyleryjskiej jest w złym stanie technicznym, wymaga remontu.

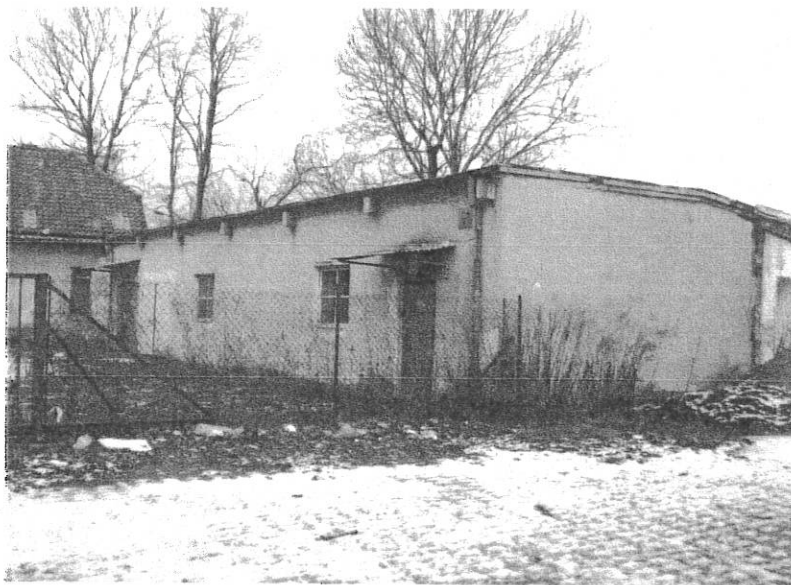
Fundamenty zawilgocone. Ściany zewnętrzne nadziemia – w dolnych partiach miejscowo zawilgocone i zagrzybione, występują niewielkie spękania. Tynki zewnętrzne i wewnętrzne w średnim stanie technicznym, wymagają częściowego remontu. Posadzki w średnim stanie. Okna i wrota metalowe w średnim stanie technicznym, wymagają częściowego remontu (w szczególności konserwacyjnego). Stolarka drzwiowa w gorszym stanie. Stropodach z płyt korytkowych w zadawalającym stanie. Pokrycie dachu – papa zestarzała, występują nieszczelności. Obróbki dekarские wymagają remontu. Instalacje wewnętrzne wykazują zużycie eksploatacyjne. Wyposażenie techniczne budynku mocno zużyte. Generalnie budynek magazynowy w Olsztynie przy ulicy Artyleryjskiej wymaga remontu.

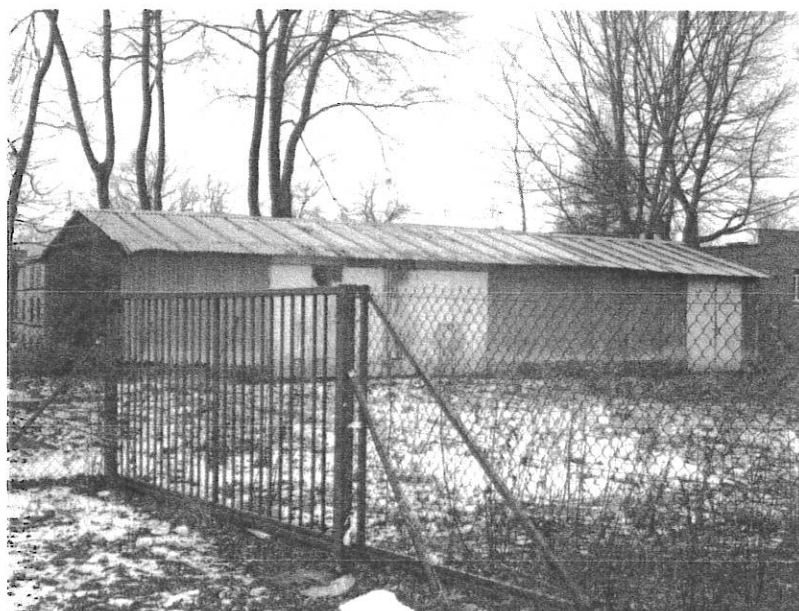
Generalnie magazyn blaszany jest w złym stanie technicznym, wymaga remontu (w szczególności konserwacyjnego).
