**Ekspertyza chiropterologiczna i ornitologiczna
zawierająca inwentaryzację przyrodniczą w zakresie
występowania chronionych gatunków zwierząt, w
budynkach Teatru Polskiego przy ul. G Zapolskiej oraz
ul. Świdnickiej**

autor opracowania
Łukasz Niedźwiedź

Baribal
Wrocław, 09.2025

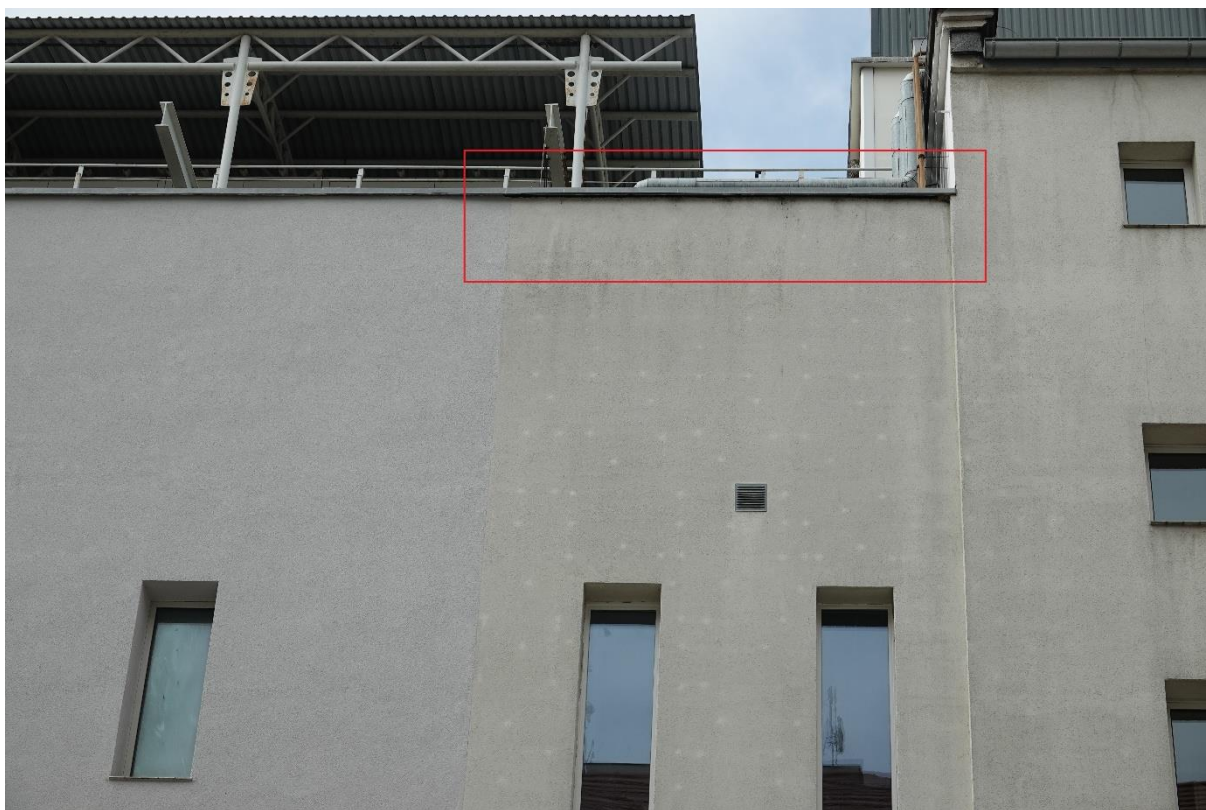
Fot. 4. Siedlisko (gniazdo) wróbla pod elementem dekarskim budynku przy ul. G. Zapolskiej 3.

W związku z powyższym, zaleca się przed przystąpieniem do prac termomodernizacyjnych związanych bezpośrednio z naprawą elewacji uzyskanie zgody Dyrektora Regionalnej Ochrony Środowiska na odstępstwa od zakazów, po czym zasłonięcie wszystkich otworów w elewacji oraz otworów wentylacyjnych - pod nadzorem ornitologicznym. Jeżeli prace te nie zostaną zakończone do początku okresu lęgowego (1 marca 2026 r.), zaleca się bezpośrednio przed rozpoczęciem remontu

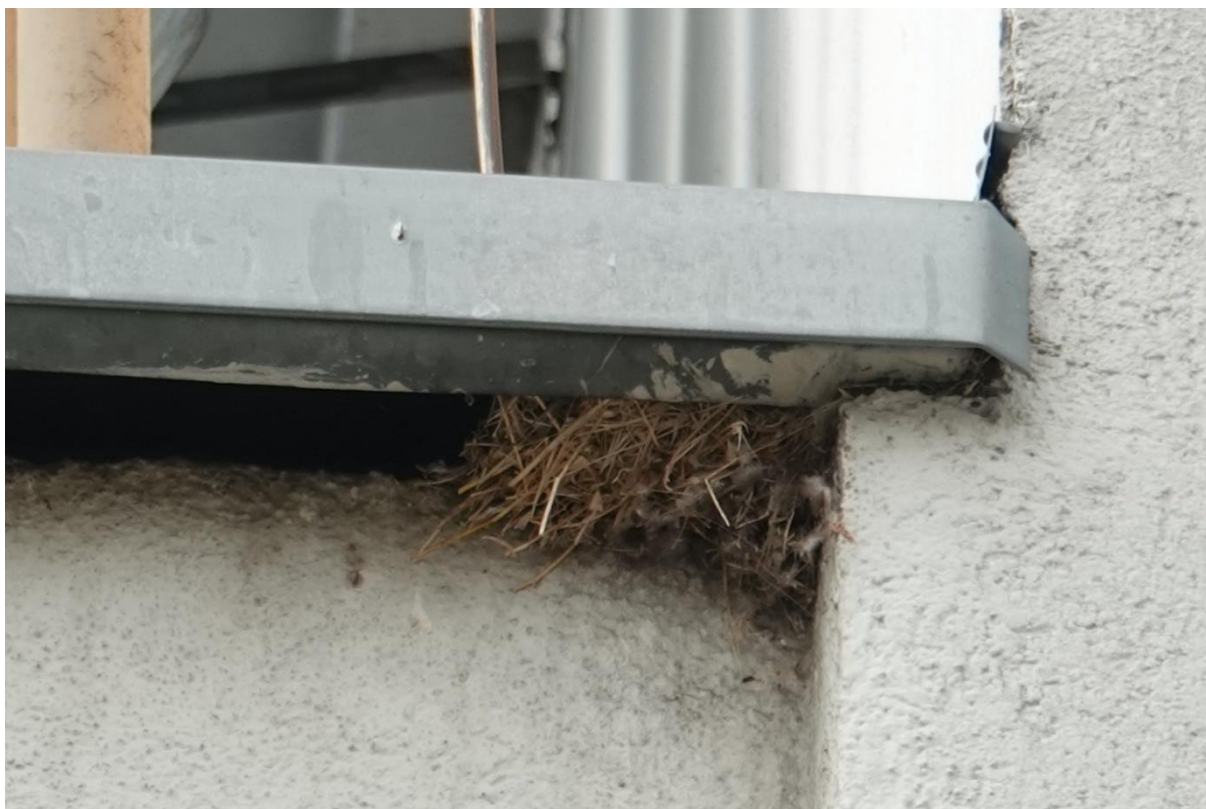
Fot. 5. Siedlisko (gniazdo) wróbla pod elementem dekarskim budynku przy ul. G. Zapolskiej 3.

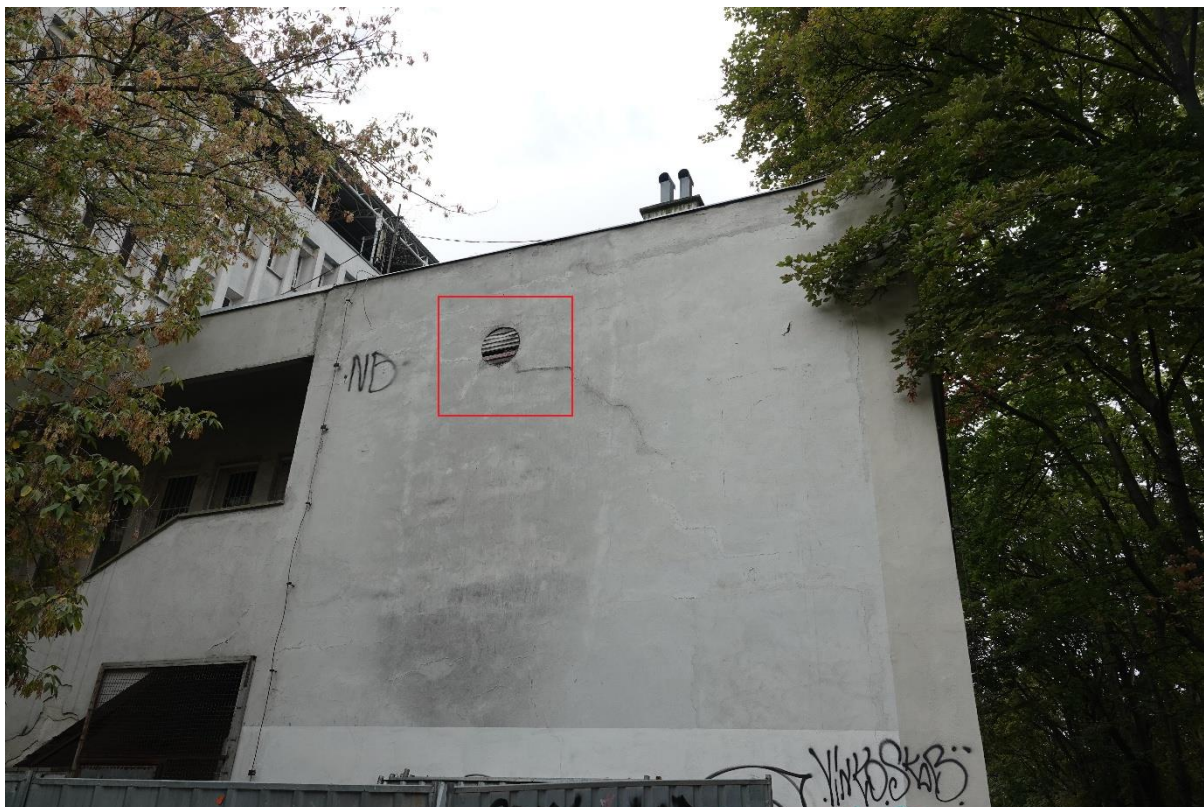
Fot. 6. Siedlisko (gniazdo) wróbla w uszkodzonym kanale wentylacyjnym budynku przy ul. G. Zapolskiej 3.

elewacji ponowną kontrolę ornitologiczną. Szczeliny i otwory w budynkach można zabezpieczać na wiele sposobów, byle uniemożliwiały wejście ptakom. W przypadku ubytków w elewacji można zastosować piankę uszczelniającą i zabezpieczyć ją zaprawą lub klejem murarskim. Szczeliny można również zatykać samą zaprawą lub klejem bez użycia pianki. Kolejnym polecanym sposobem zabezpieczania otworów jest przykrywanie ich siatką drucianą lub ewentualnie mocną siatką z innego tworzywa. Ostatni z wymienionych sposobów polecany jest zwłaszcza w przypadku otworów wentylacyjnych, gdyż łączy skuteczne zabezpieczenie wnęki przed zasiedlaniem przez ptaki jednocześnie nie upośledzając funkcji wentylacyjnej.

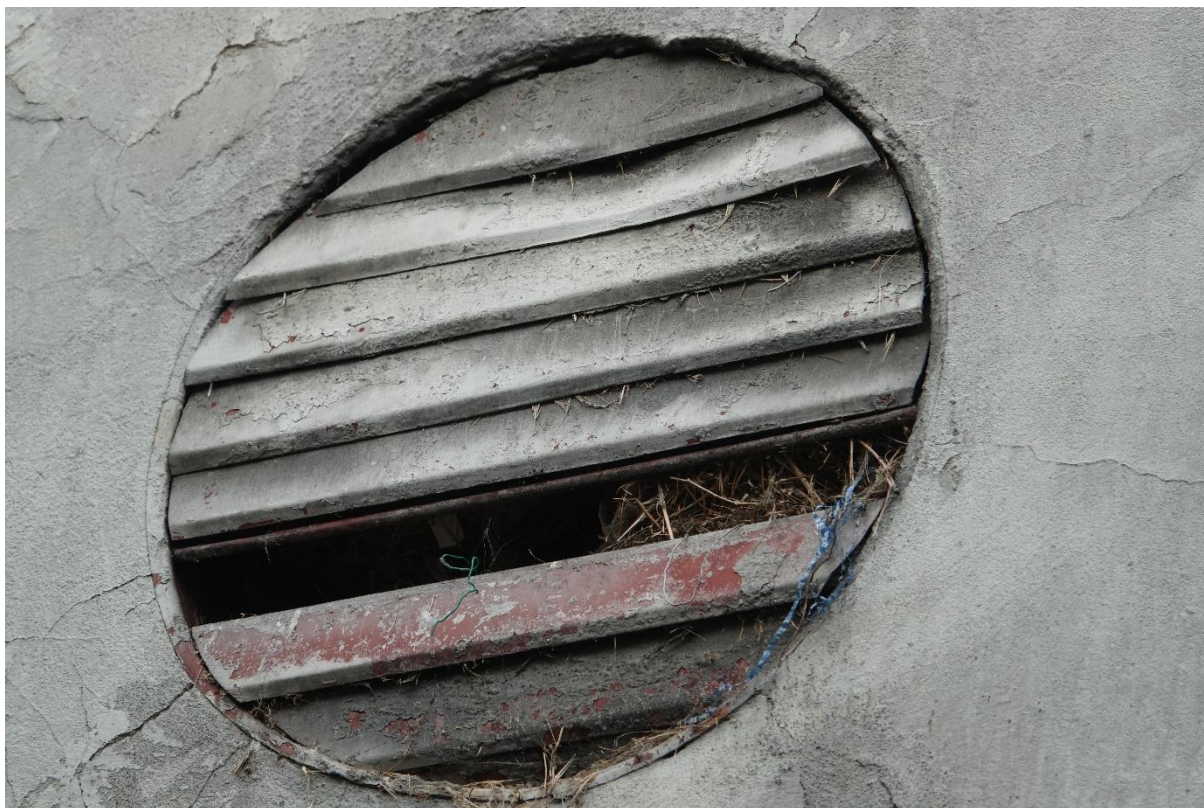
Fot. 7. Siedlisko (gniazdo) wróbla w uszkodzonym kanale wentylacyjnym budynku przy ul. G. Zapolskiej 3.

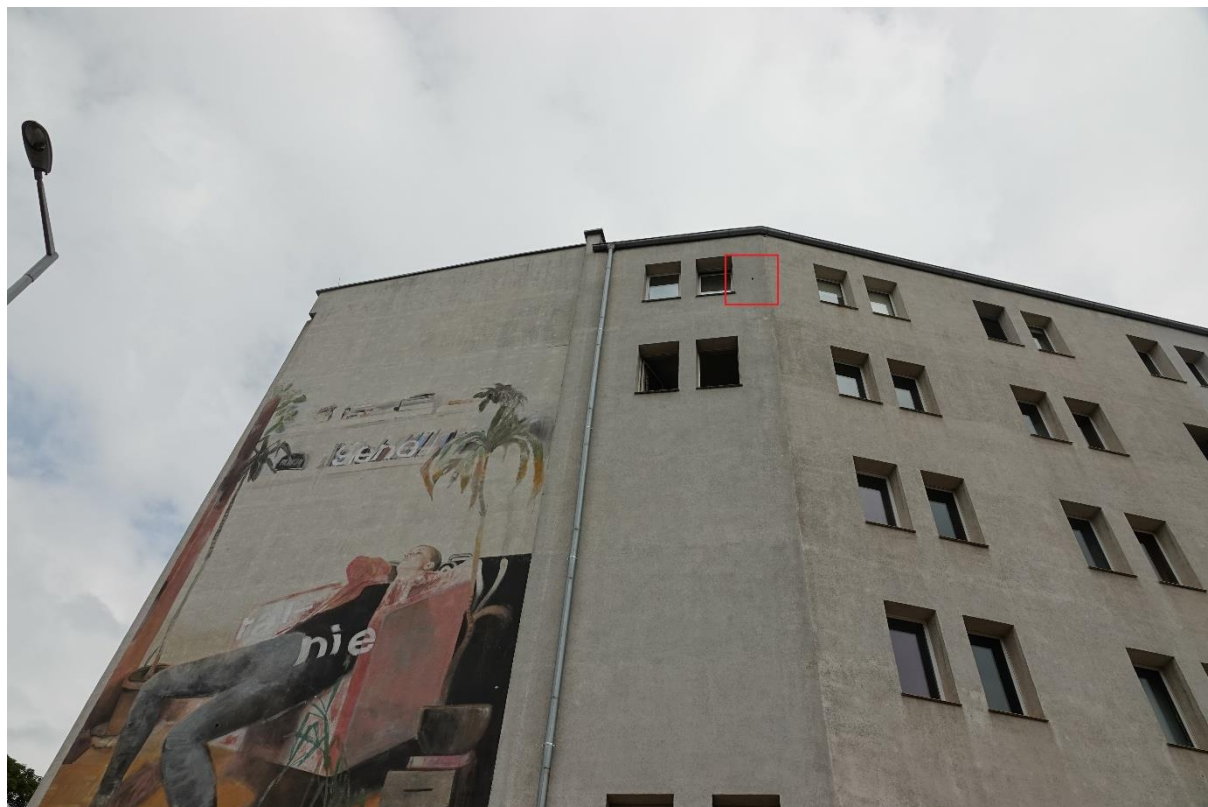
Szczegółowe oględziny budynków od zewnątrz wykazały szereg szczelin i otworów w elewacji budynku przy ul. G. Zapolskiej 3. Niemniej nie noszą one śladów wykorzystywania przez ptaki, natomiast wymagają zabezpieczenia przed sezonem lęgowym, by nie dopuścić do zasiedlenia ich przez ptaki przed przystąpieniem do robót termomodernizacyjnych.

Fot. 8. Niezasiedlony otwór w elewacji budynku przy ul. G. Zapolskiej 3.

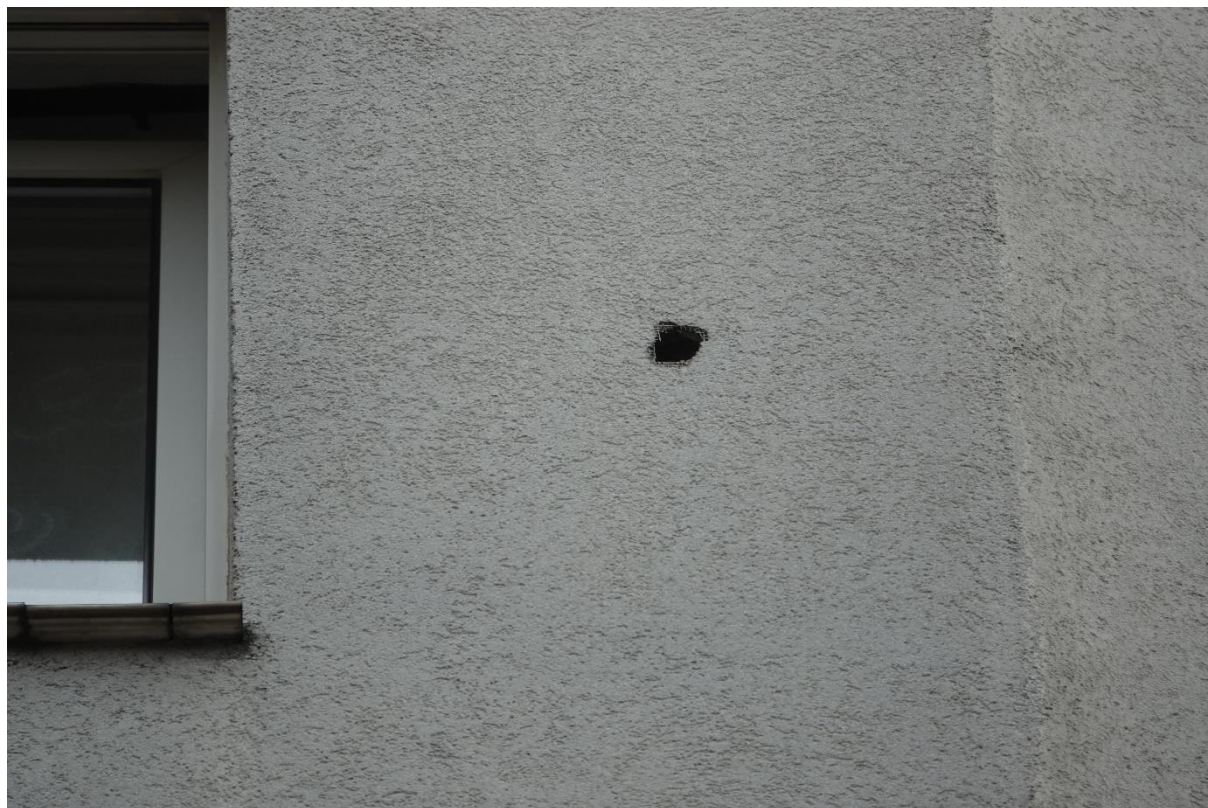
Fot. 9. Niezasiedlony otwór w elewacji budynku przy ul. G. Zapolskiej 3.

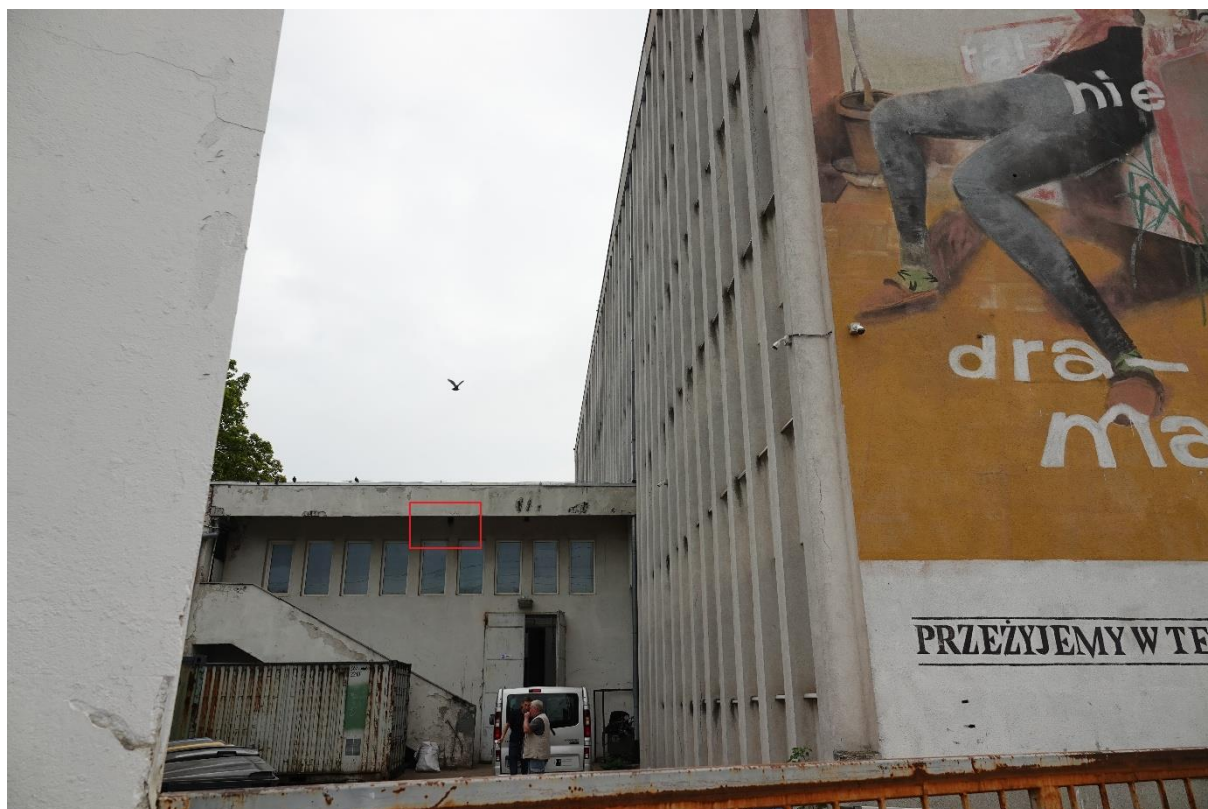
Fot. 10. Niezasiedlony otwór w elewacji budynku przy ul. G. Zapolskiej 3.

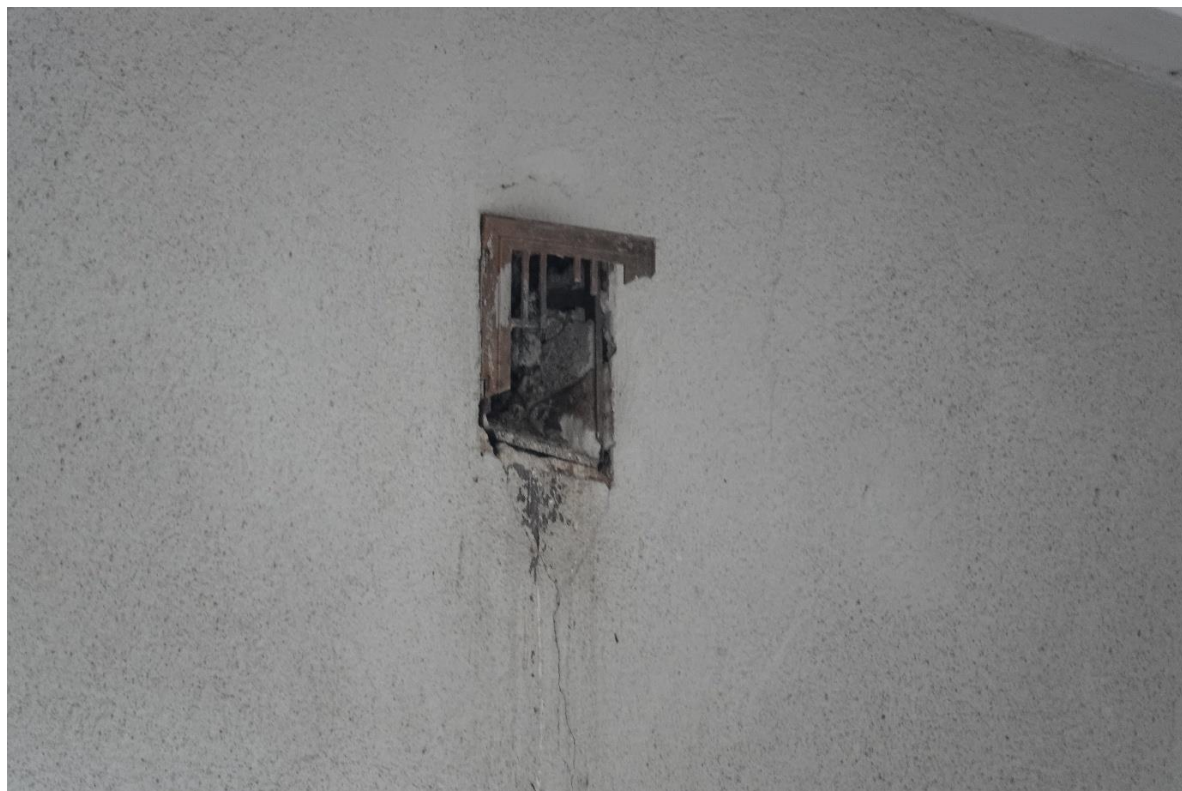
Fot.11. Niezasiedlony otwór w elewacji budynku przy ul. G. Zapolskiej 3.

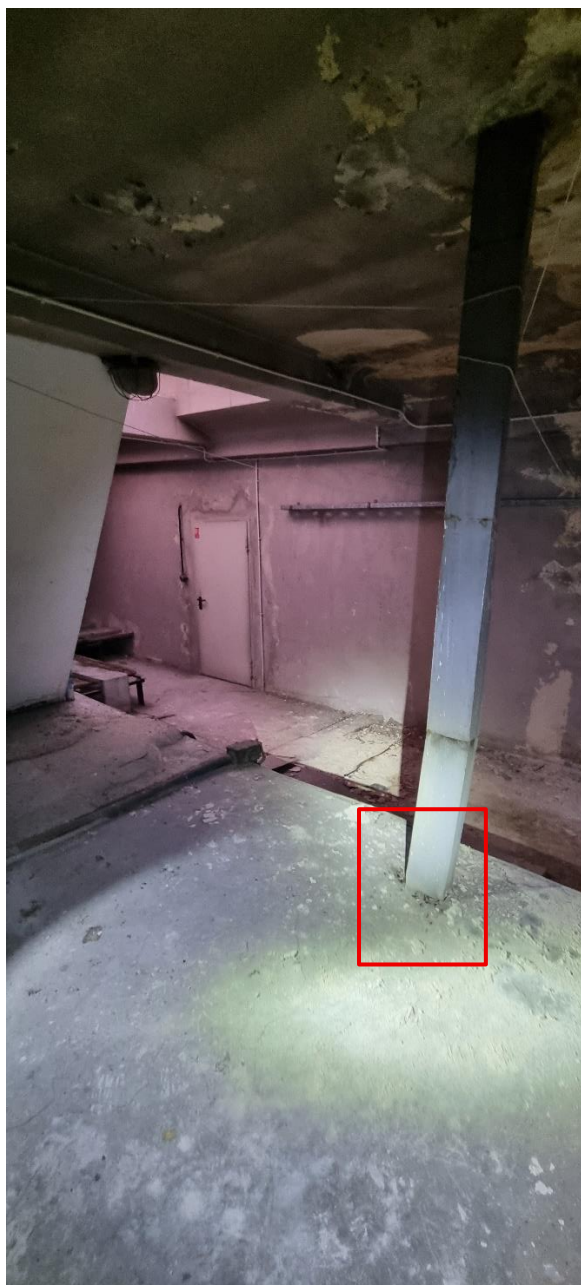
W budynku zlokalizowany przy ul. Świdnickiej stwierdzono natomiast stare guano mroczka późnego *Eptesicus serotinus* na strychu nad scena z którego istnieje możliwość wyjściem na dach (Fot. 12, 13). Ilość odchodów świadczy o tymczasowej obecności jednego osobnika tego gatunku kilka lat temu. Sytuacja ta zapewne wynika z obecności otworów wlotowych, takich jak nieszczelne okno, szczeliny w szczycie dachu oraz niezabezpieczone pionowe wentylacyjne (Fot. 14, 15, 16). Podczas kontroli sceny przy ul. Świdnickiej nie stwierdzono jednak świeżych śladów przebywania nietoperzy wewnątrz budynku.

Fot. 12. Guano mroczka późnego - strych nad scena (ul. Świdnicka).

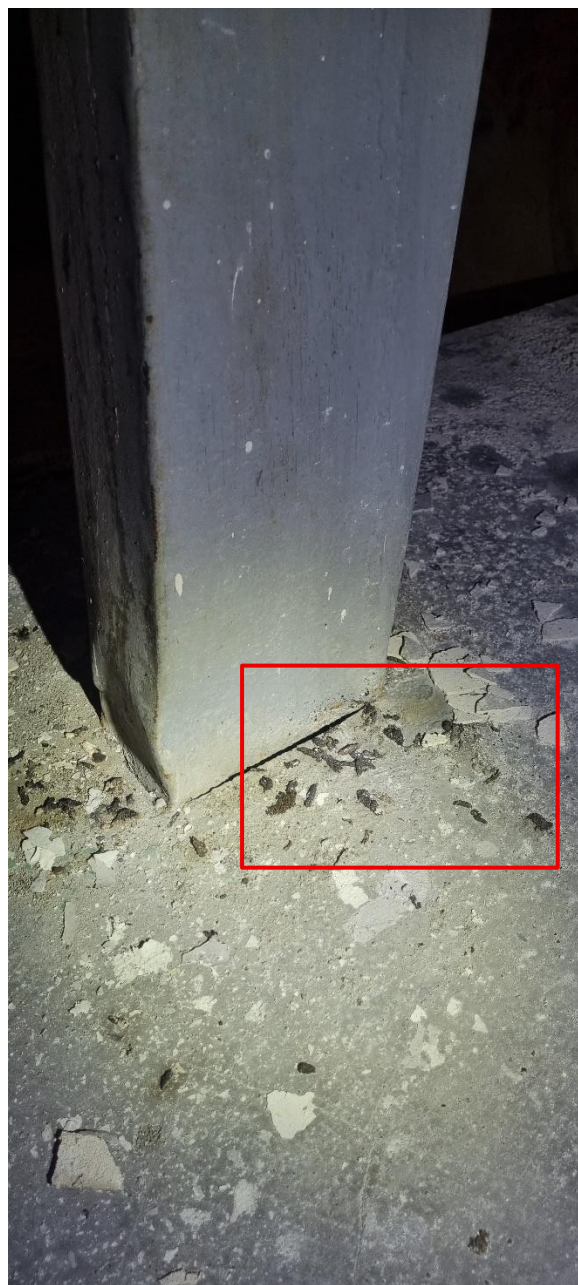
Fot. 13. Guano mroczka późnego - strych nad scena (ul. Świdnicka).

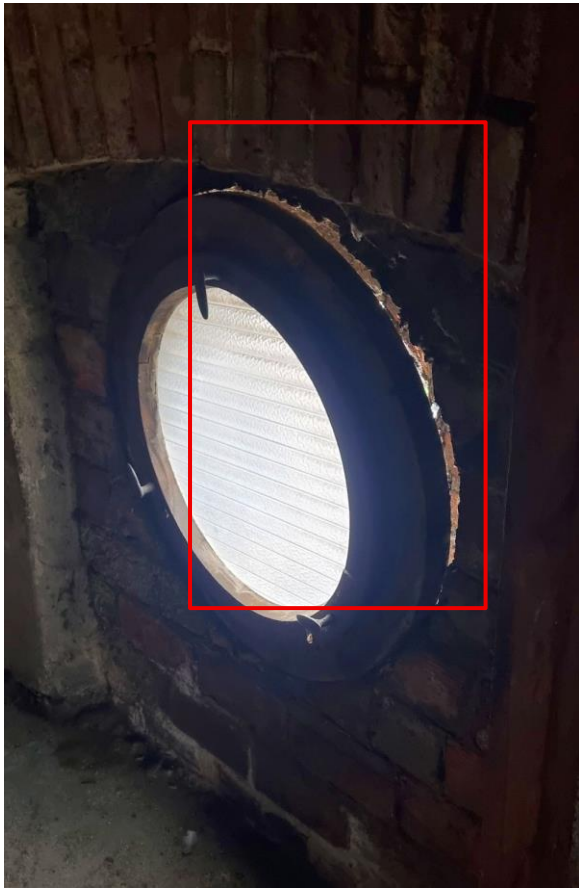
Fot. 14. Potencjany otwór wlotowy - strych nad portiernia (ul. Świdnicka).

- Zabezpieczyć/uszczelnić potencjalne otwory wlotowe - scena przy ul. Świdnickiej
- Bezpośrednio przed przystąpieniem do prac związanych z remontem obu scen Teatru Polskiego będących przedmiotem opracowania należy wykonać kontrole chiropterologiczne celem wykluczenia nietoperzy przebywających w kryjówkach tymczasowych.

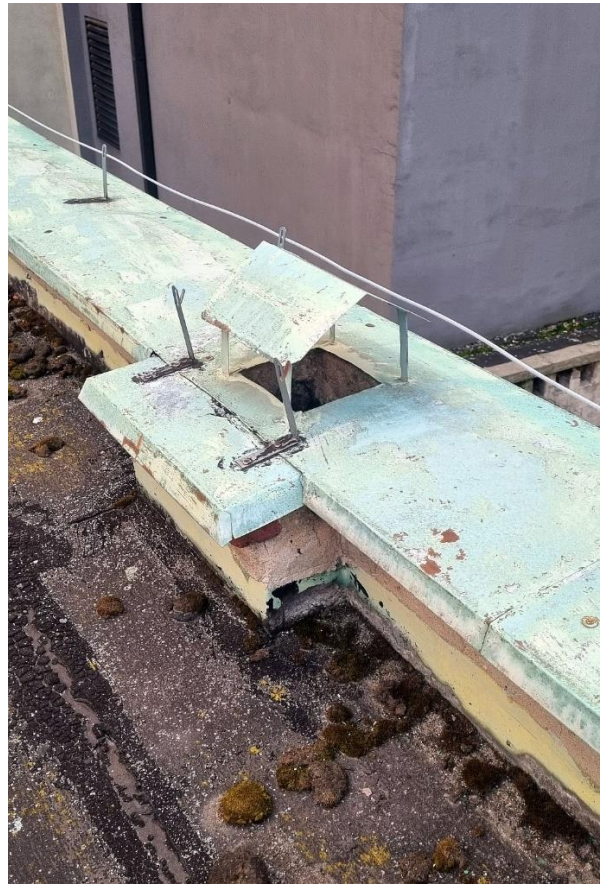
Fot. 15. Potencjany otwór wlotowy - strych nad scena (ul. Świdnicka).

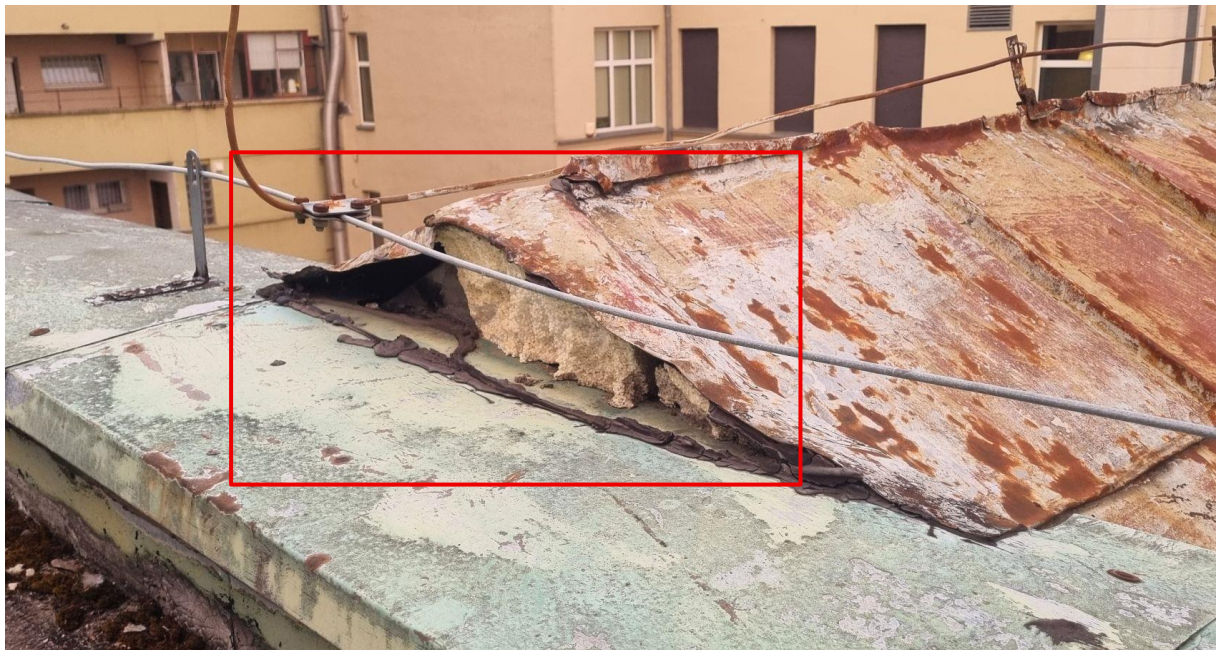
Fot. 16. Potencjany otwór wlotowy - główny strych nad widownią (ul. Świdnicka).

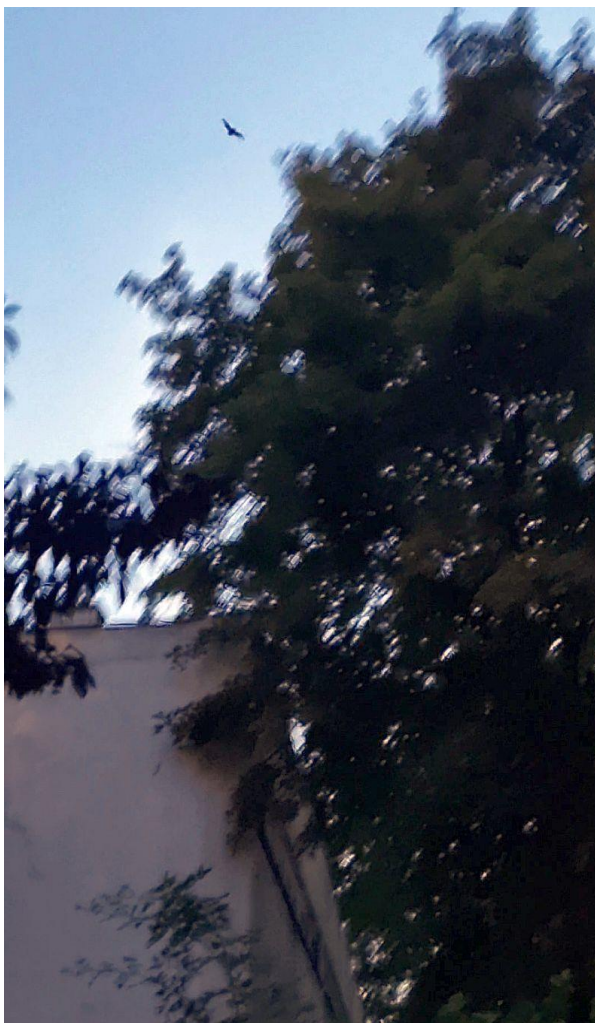
Fot. 17. Nietoperz z plemienia karlik - widok od strony podwórka przy ul. ul. Tadeusza Zielińskiego (Scena przy ul. G. Zapolskiej).

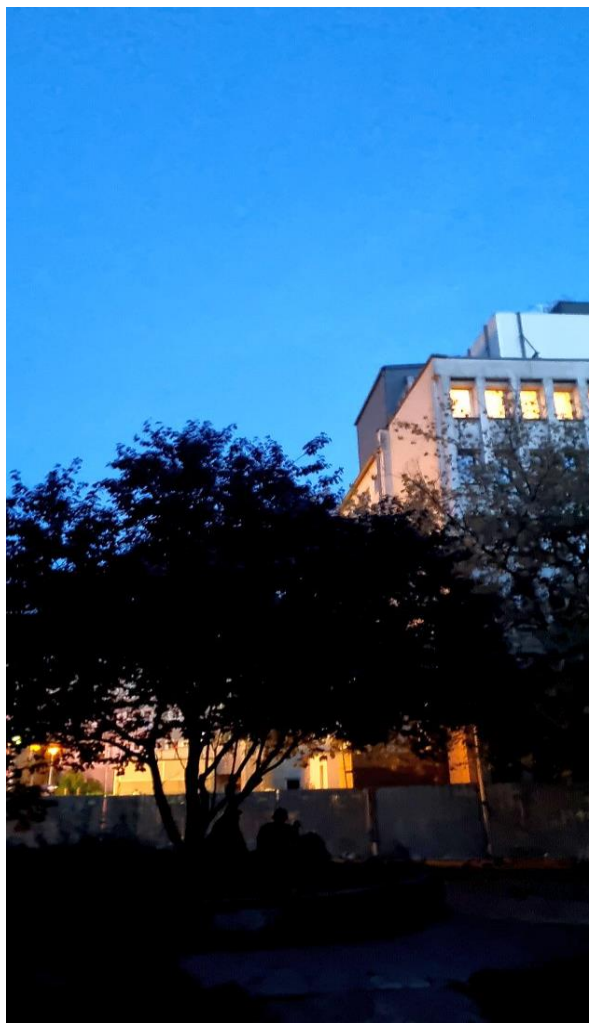
Fot. 18. Miejsce aktywności nietoperzy - widok od strony podwórka przy ul. ul. Tadeusza Zielińskiego (Scena przy ul. G. Zapolskiej).

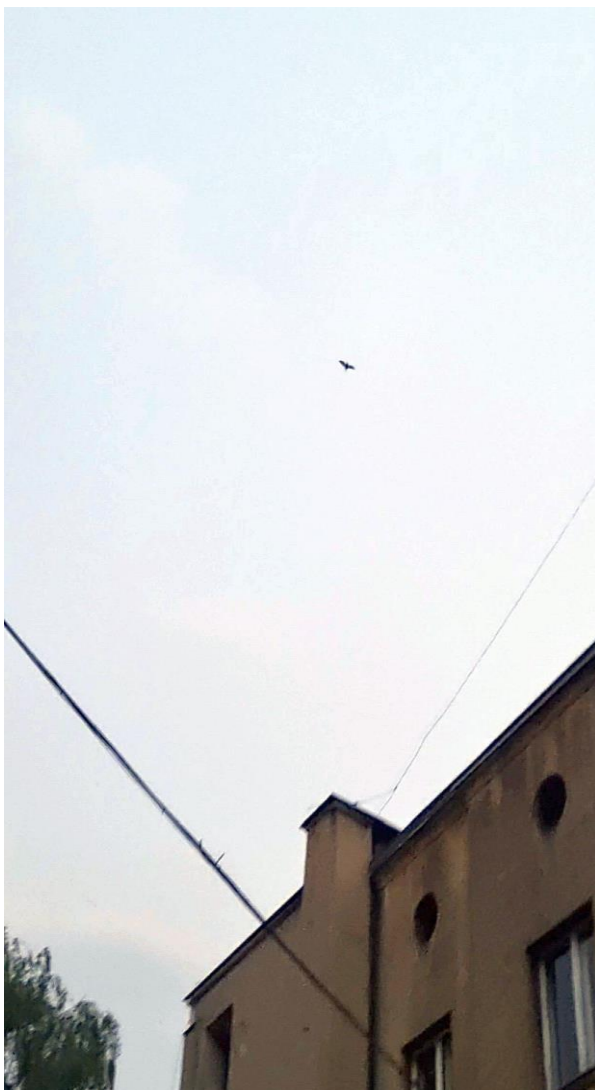
Stosunkowo dużą aktywność tych samych gatunków nietoperzy zaobserwowano również przed wejściem i w podwórku sceny przy ul. Świdnickiej (Fot. 19, 20). Odnotowano osobniki wylatujące z przestrzeni pomiędzy dachem a rynną nad głównym wejściem i w obrębie klatki schodowej po lewej stronie od wejścia głównego do teatru.

Fot. 19. Nietoperz z plemienia karlik - widok od strony podwórka (ul. Świdnicka).

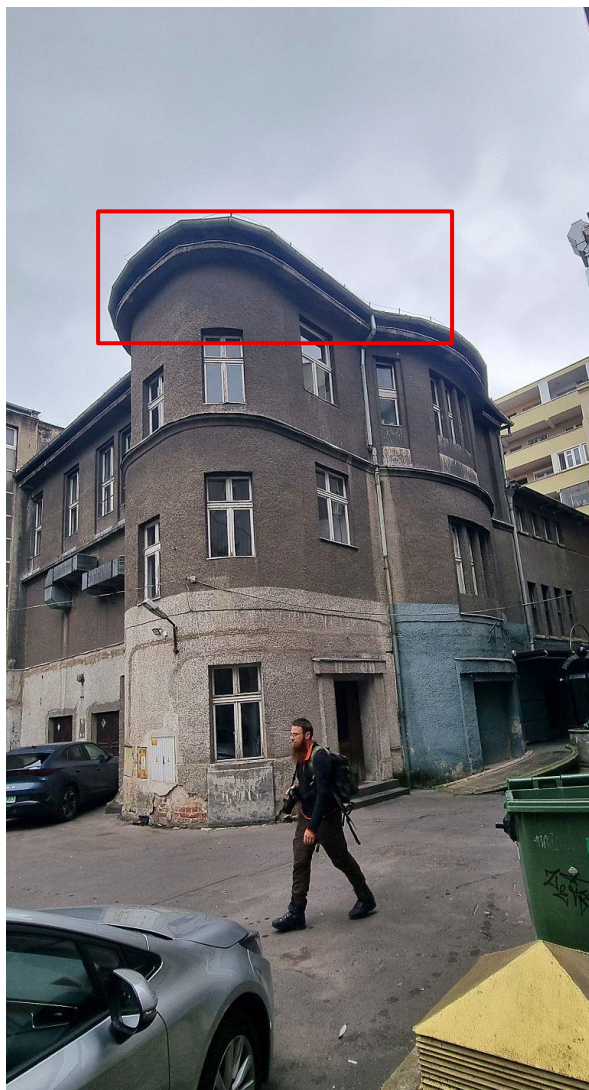
Fot. 20. Miejsce obserwacji wylatujących nietoperzy - strych nad wejściem głównym (ul. Świdnicka).
