INWENTARYZACJA ISTNIEJĄCYCH DRZEW I KRZEWÓW PRZEZNACZONYCH DO WYCINKI

ZADANIE	BUDOWA DROGI GMINNEJ NR 110745 L W MIEJSCOWOŚCI ŚWIDNIKI
ZAWARTOŚĆ	INWENTARYZACJA DRZEW I KRZEWÓW PRZEZNACZONYCH DO WYCINKI
BRANŻA	ZIELEŃ
INWESTOR	WÓJT GMINY MIĄCZYN, MIĄCZYN 107, 22-455 MIĄCZYN
ADRES OBIEKTU BUDOWLANEGO	DROGA GMINNA 110745L ŚWIDNIKI, GMINA MIĄCZYN, POWIAT ZAMOJSKI, WOJEWÓDZTWO LUBELSKIE
IDENTYFIKATORY DZIAŁEK EWIDENCYJNYCH	062006_2.0018.634, 062006_2.0018.635, 062006_2.0018.643, 062006_2.0018.646
JEDNOSTKA EWIDENCYJNA	062006_2
KOD CPV	45200000-9
KATEGORIA OBIEKTU BUDOWLANEGO	XXV K 1,0 W 1,5

03 KWIECIEŃ 2024r

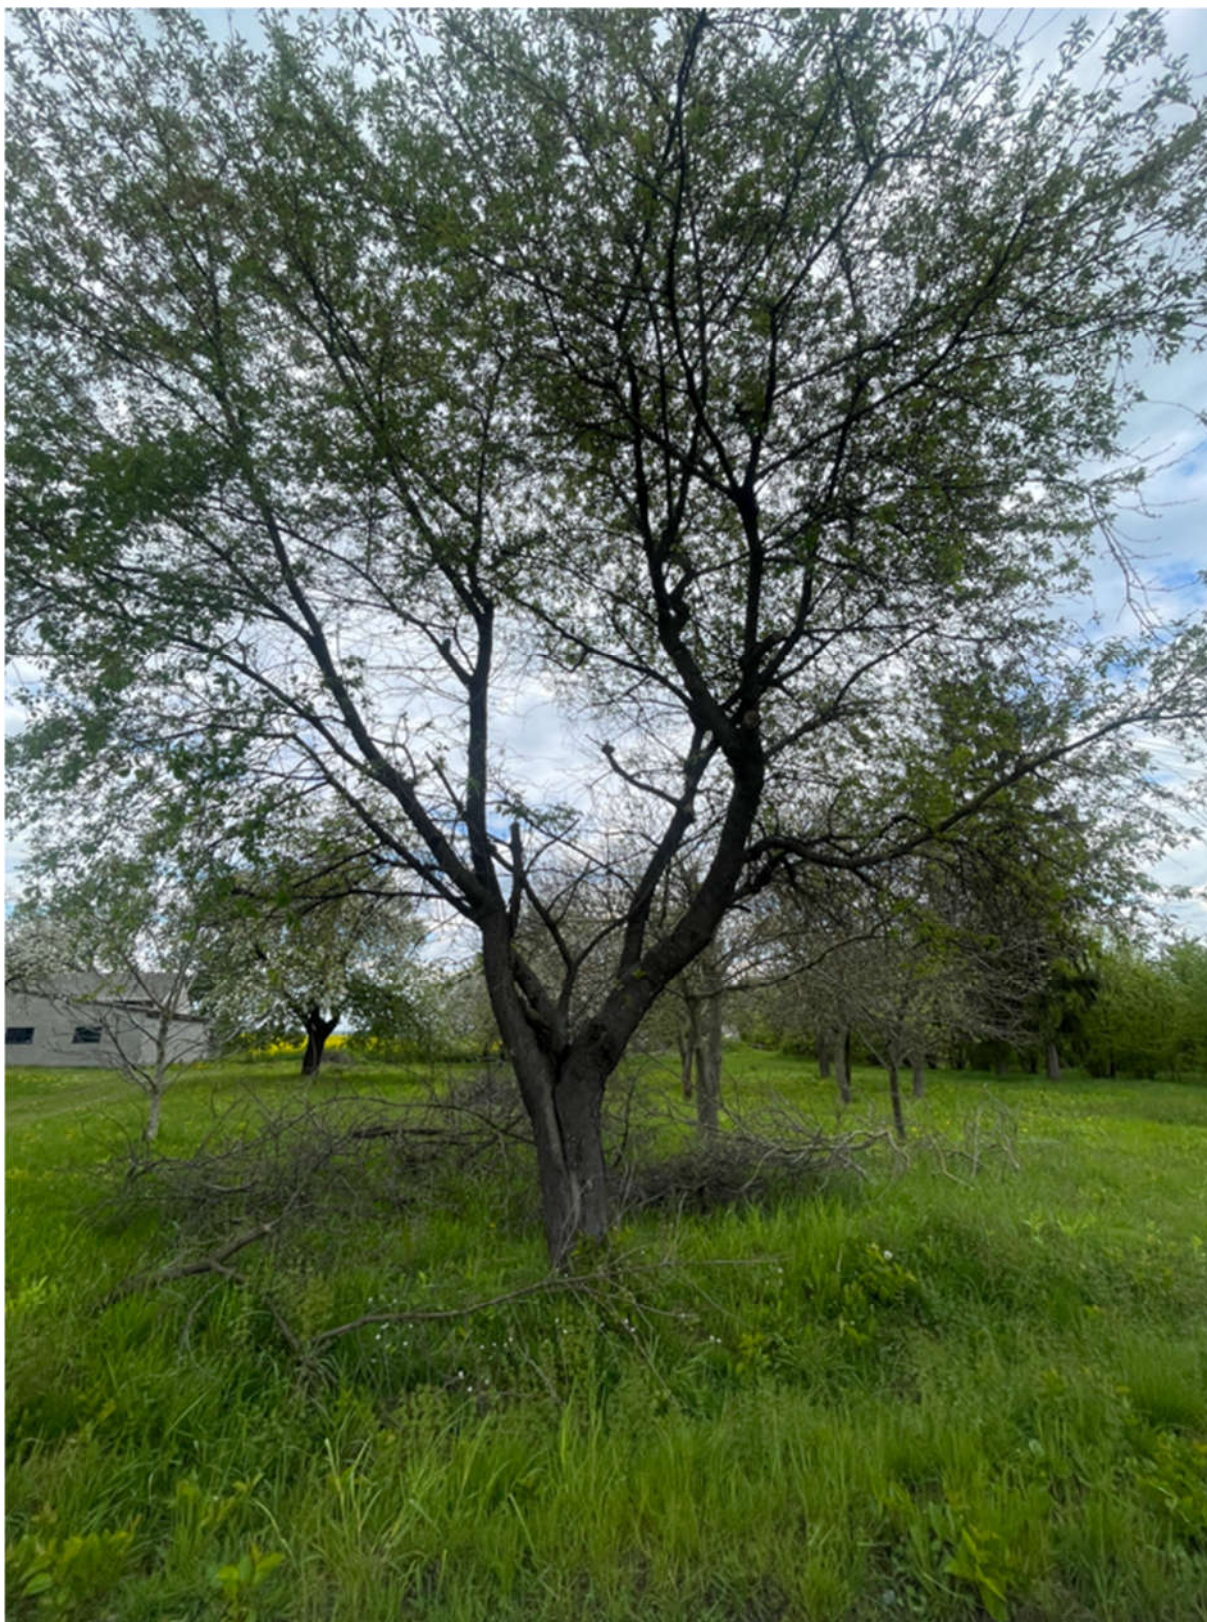
6	6	Tilia	LIPA	86	101	5	-	Drzewo do usunięcia ze względu na kolizję z projektowaną infrastrukturą	Nie stwierdzono gniazodowania ptactwa
7	7	Prunus cerasus L.	WIŚNIA	66	95	4	-	Drzewo do usunięcia ze względu na kolizję	Nie stwierdzono gniazodowania ptactwa

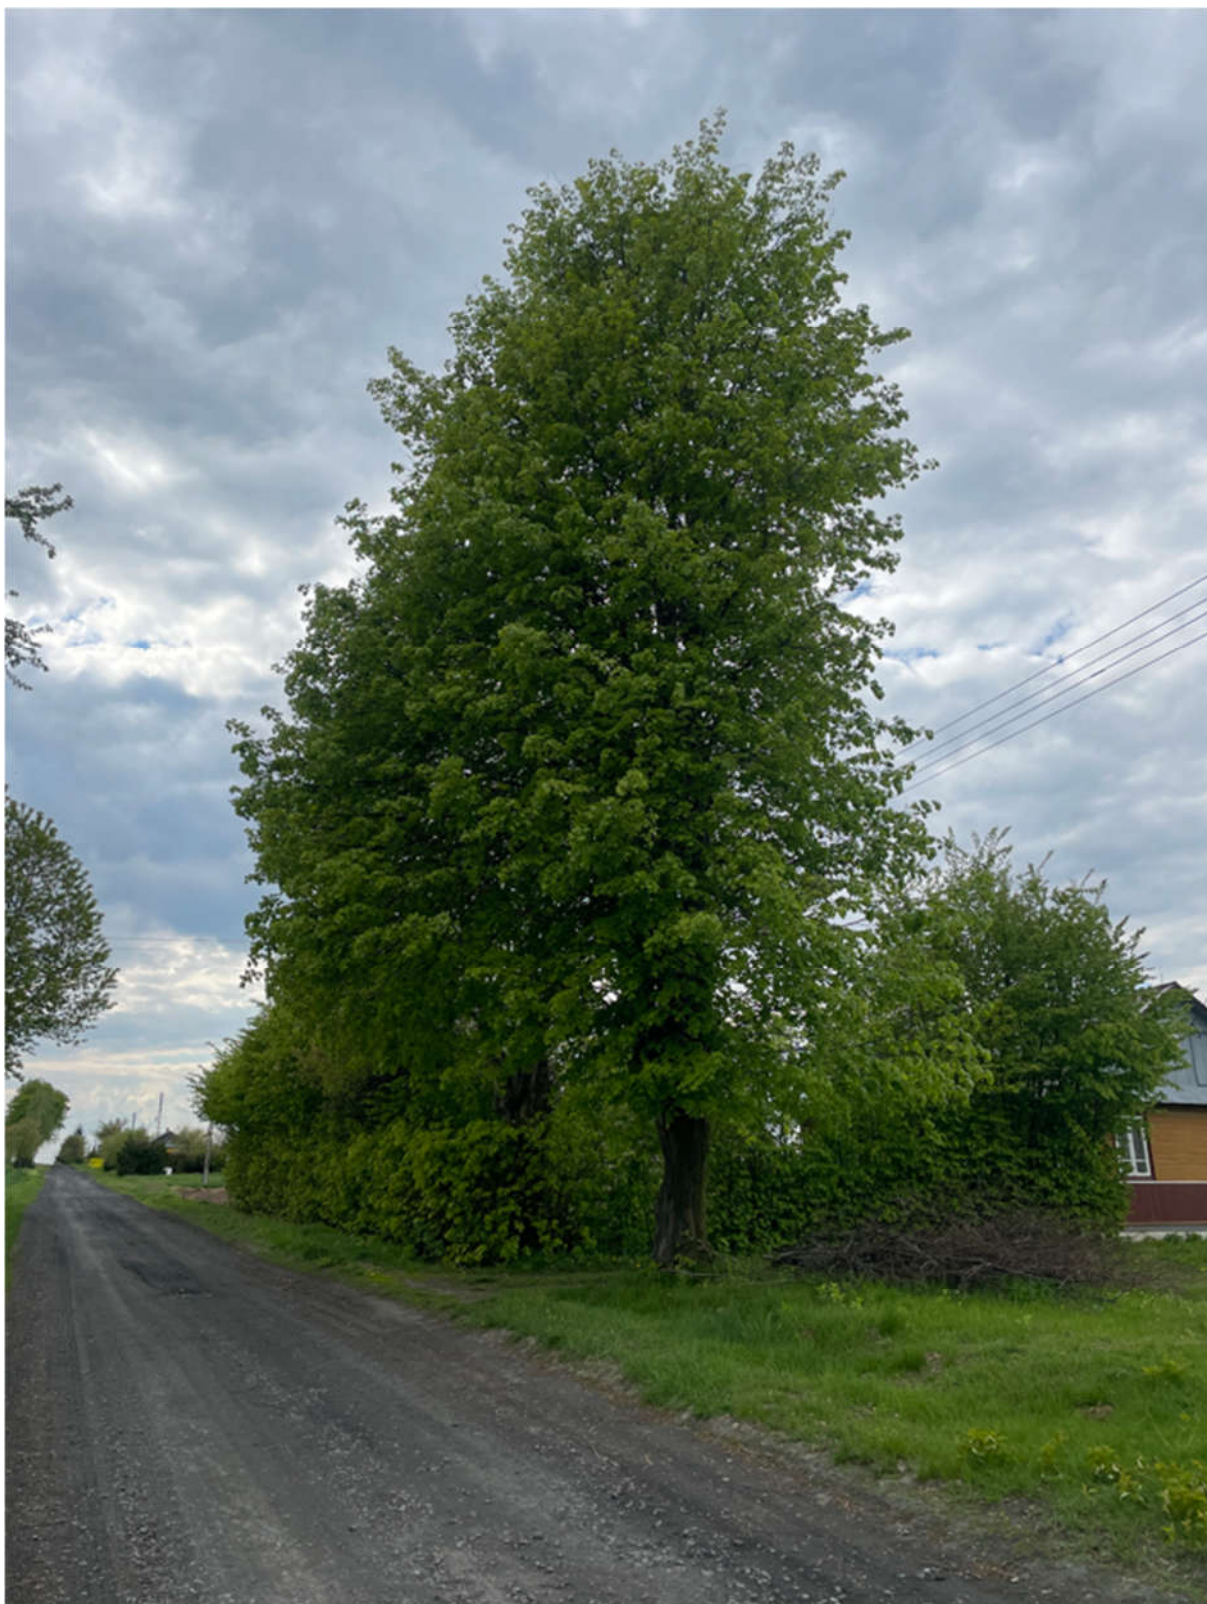
z projektowaną infrastrukturą	
8	8	Tilia	LIPA	220	245	12	-	Drzewo do usunięcia ze względu na kolizję z projektowaną infrastrukturą	Nie stwierdzono gniazodowania ptactwa
9	9	Tilia	LIPA	241	260	13	-	Drzewo do usunięcia ze względu na kolizję z projektowaną infrastrukturą	Nie stwierdzono gniazodowania ptactwa
10	10	Carpinus	KRZEW GRAB	-	-	2	60	Krzew do usunięcia ze względu na kolizję z projektowaną infrastrukturą	Nie stwierdzono gniazodowania ptactwa
11	11	Prunus cerasus L.	WIŚNIA	152	175	12	-	Drzewo do usunięcia ze względu na kolizję z projektowaną infrastrukturą	Nie stwierdzono gniazodowania ptactwa
12	12	Prunus cerasus L.	WIŚNIA	87	90	5	-	Drzewo do usunięcia ze względu na kolizję z projektowaną infrastrukturą	Nie stwierdzono gniazodowania ptactwa
13	13	Betula	BRZOZA	80	84	5	-	Drzewo do usunięcia ze względu na kolizję z projektowaną infrastrukturą	Nie stwierdzono gniazodowania ptactwa
14	14	Prunus cerasus L.	WIŚNIA	83	111	5	-	Drzewo do usunięcia ze względu na kolizję z projektowaną infrastrukturą	Nie stwierdzono gniazodowania ptactwa
