**Rewitalizacja drogi leśnej w Leśnictwie Łomia
o długości 0,79 km.**

Nidzica, wrzesień 2022 r.

Opis stanu istniejącego

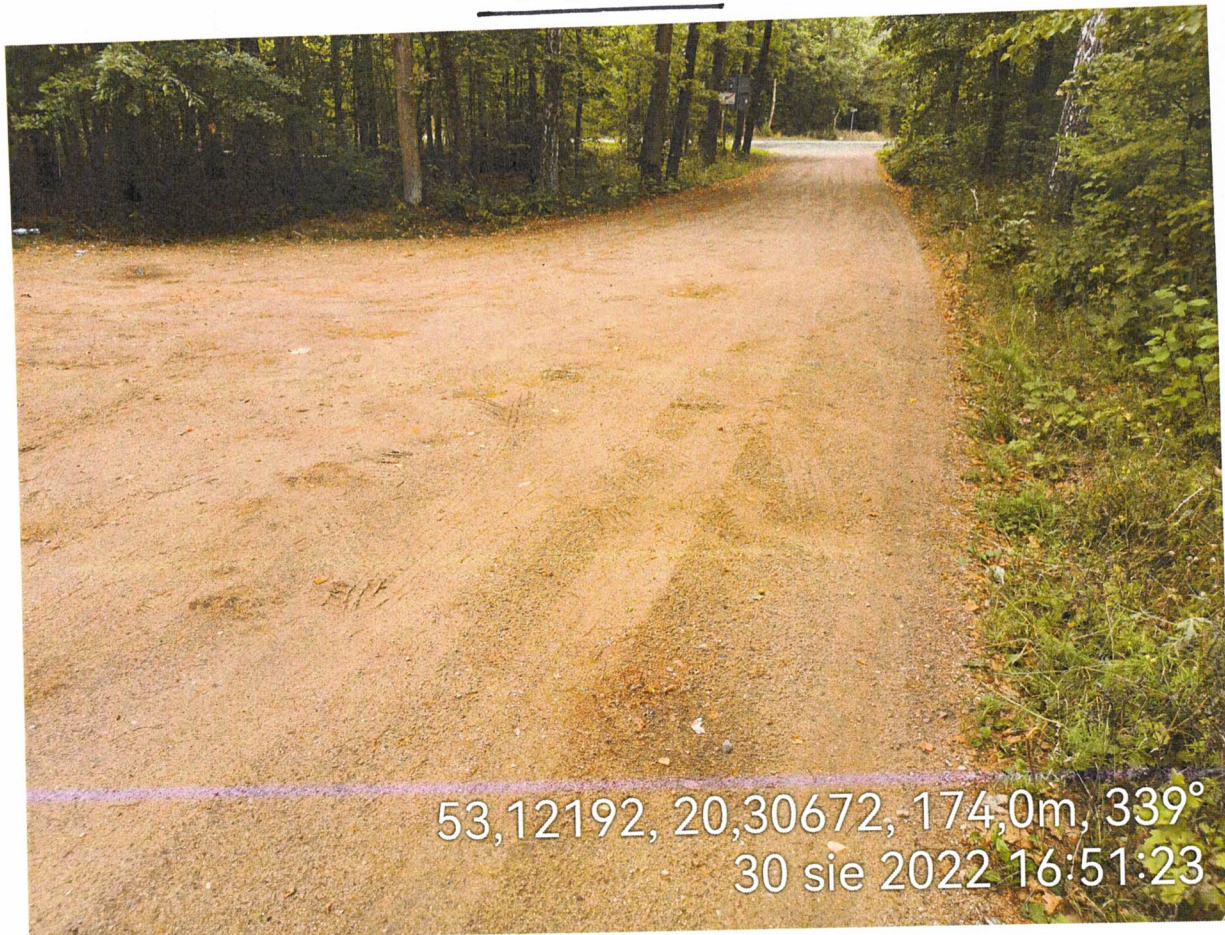
Nr 1

Z przeprowadzonych obserwacji wynika, że w okresach braku nadmiaru wilgoci droga nie ma kolein lecz ma bardzo liczne wyboje, co widać na załączonych zdjęciach (zdjęcia nr 1 - 4).

- „ulepszenie” nawierzchni domieszką dodatkowej pospółki bez domieszek cząstek ilastych, wraz z jej przemieszaniem;
- wyprofilowanie nawierzchni do większych spadków poprzecznych i zagęszczenie do wskaźnika zagęszczenia $I_s=1,00$;
- udrożnienie rowów i ścinka zawyżonych poboczy.

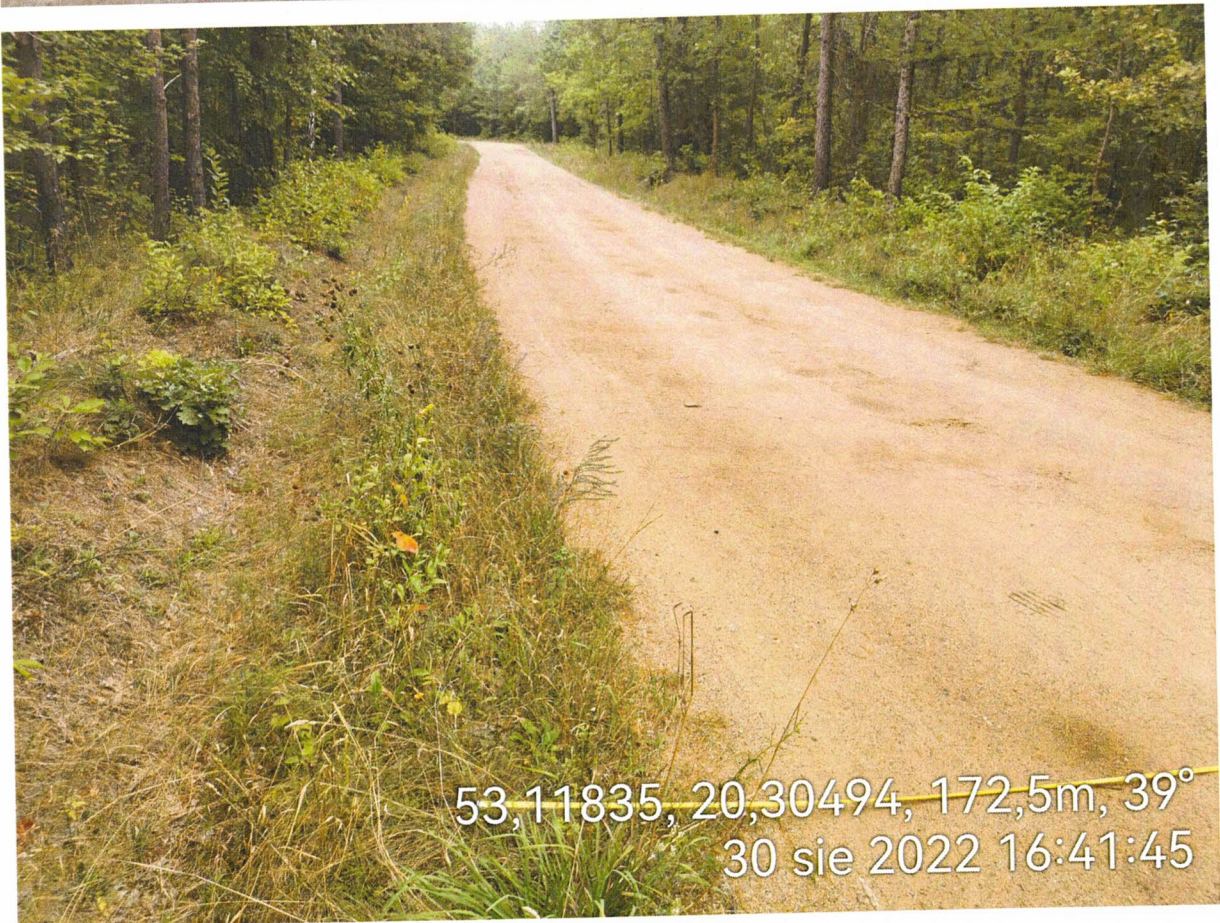
Nr4

W celu określenia środków zaradczych i potrzeb w zakresie rewitalizacji drogi z jej nawierzchni pobrano i przebadano próbkę pospółki. Analiza potwierdziła właściwy skład granulometryczny (uziarnienie) lecz jednocześnie bardzo wysoką zawartość części ilastych. Przyczyną powstawania rozległych kolein na wiosnę (zdjęcia nr 5–6) jest przede wszystkim zbyt duża zawartość cząstek ilastych w konstrukcji nawierzchni, ale również niedrożne rowy (zdjęcie nr 4) oraz niewłaściwy profil poprzeczny drogi, uniemożliwiający odpływ wód opadowych i roztopowych.

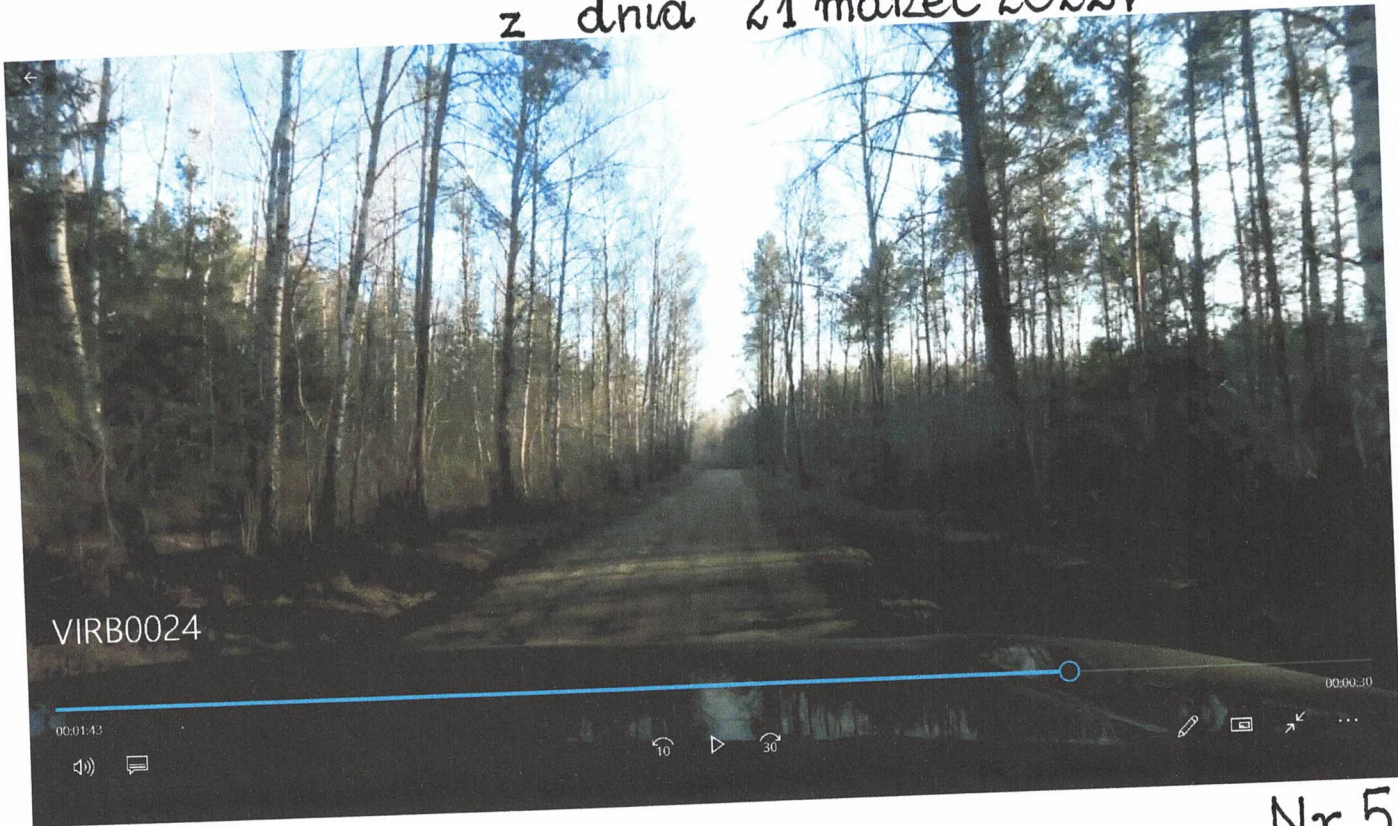
Nr 5

Foto
z dnia 21 marzec 2022r
