## OPIS PRZEDMIOTU ZAMÓWIENIA

**REMONT WEJŚCIA GŁÓWNEGO DO BUDYNKU SZKOŁY**

ul. Zamkowa 7  
42-436 Pilica

13.07.2021 r.

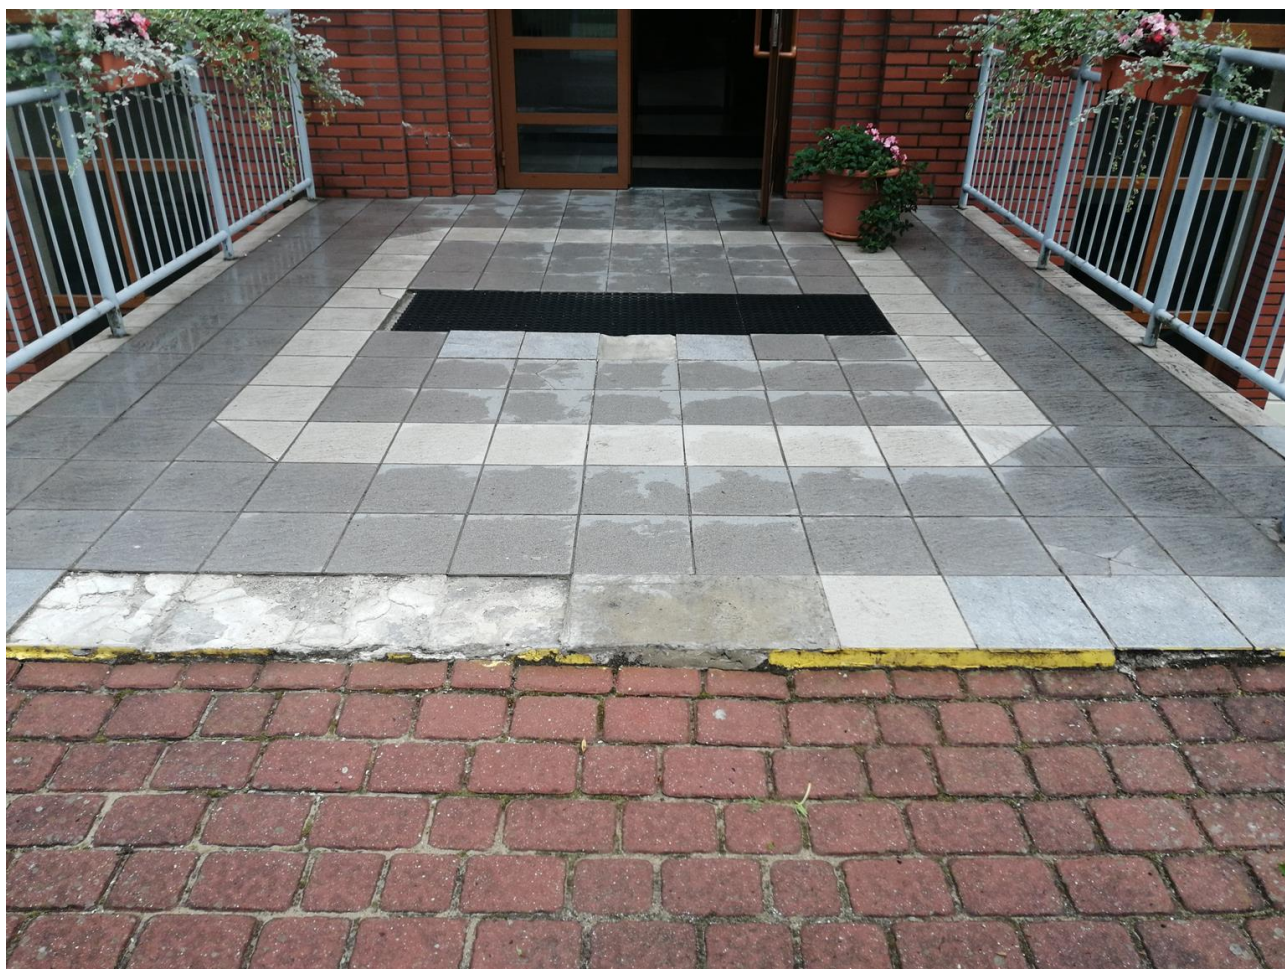
Fot. 1 Widok na płytki na podście

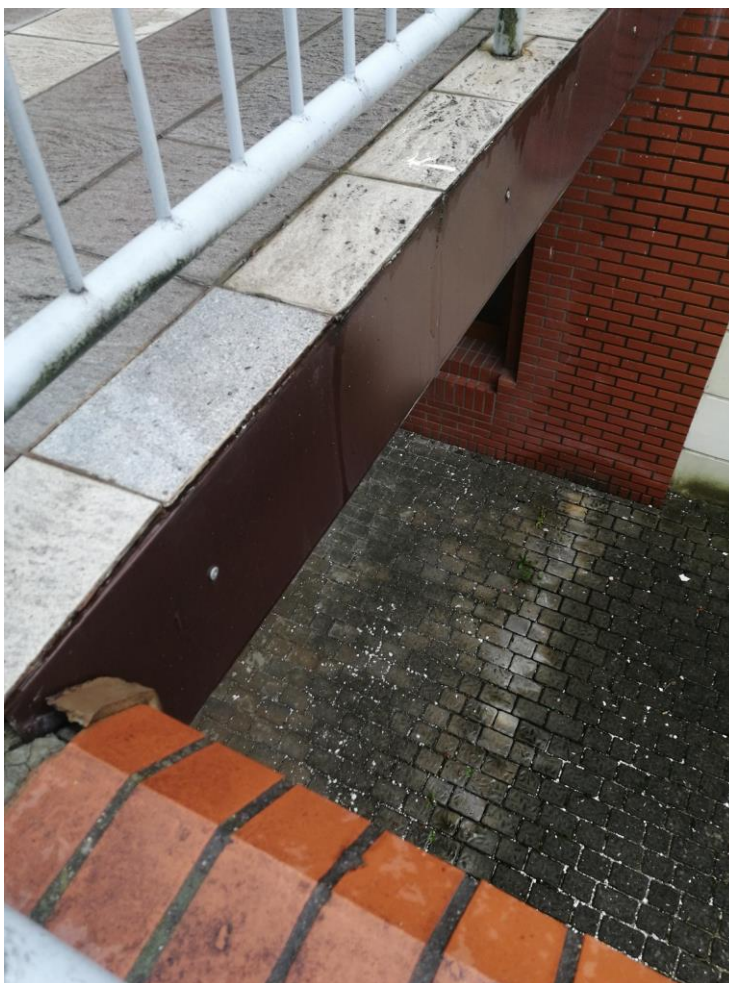
Fot. 2 Widok na obróbkę blacharską

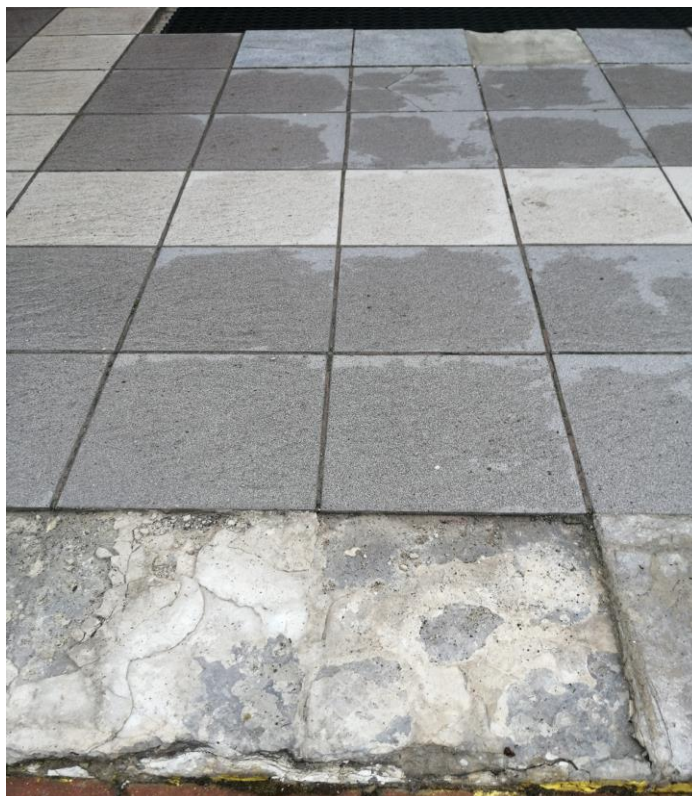
#### Podest z płytek ceramicznych- stan zły

Podest z płytek ceramicznych jest w stanie złym, płytki są miejscowo odspojone od podłoża oraz wykruszone, co stanowi niebezpieczeństwo dla użytkowników szkoły. Biorąc pod uwagę, że jest to element łączący budynek szkoły z murem oporowym, dalsza naprawa płytek jest bezcelowa, ze względu na brak elastyczności tego rodzaju pokrycia. Z tego względu należy zastosować powłokę typu „kamienny dywan”, ze względu na:

Fot. 3. Odspojone płytki na podeście- łączniku

- Rozebranie posadzek z płytek- 20,71 m<sup>2</sup>
- Skucie nierówności po kleju i wyrównanie podłoża- 22 m<sup>2</sup>
- Wywóz materiałów z rozbiórki na odległość do 10 km – gruz

- Należy wykonać hydroizolację z materiału cementowego wzmocnionego włóknami, którą należy położyć dwukrotnie, warstwami po 2 mm, w celu zabezpieczenia miejsca narażonego na działanie warunków atmosferycznych. Należy zatopić taśmę narożnikową w pierwszej warstwie hydroizolacji na połączeniu ściany z łącznikiem oraz narożnikach zewnętrznych wg zaleceń producenta. Wszelkie przejścia przez hydroizolację np. przez balustrady należy odpowiednio uszczelnić.

- Należy położyć grunt żywiczny- dwuskładnikowa żywica epoksydowa do gruntowania
- Należy zamontować profile okapowy,
- Należy wykonanie warstwę „kamiennego dywanu” wg zaleceń producenta z dwuskładnikowej żywicy epoksydowej i utwardzacza, łącząc składniki, następnie wymieszać razem na małych obrotach mieszadłem. Tak przygotowane spoiwo należy wlać do wiaderka z kruszywem, wymieszać większym mieszadłem, aby uzyskać jednolitą masę i rozkładać równomiernie na gr. 1 cm. Czas obróbki wymieszanego kruszywa z żywicą zgodnie z zaleceniami producenta w zależności od warunków atmosferycznych. Stosować przy temperaturze od 10 o C do 25 C zgodnie z zaleceniami producenta.

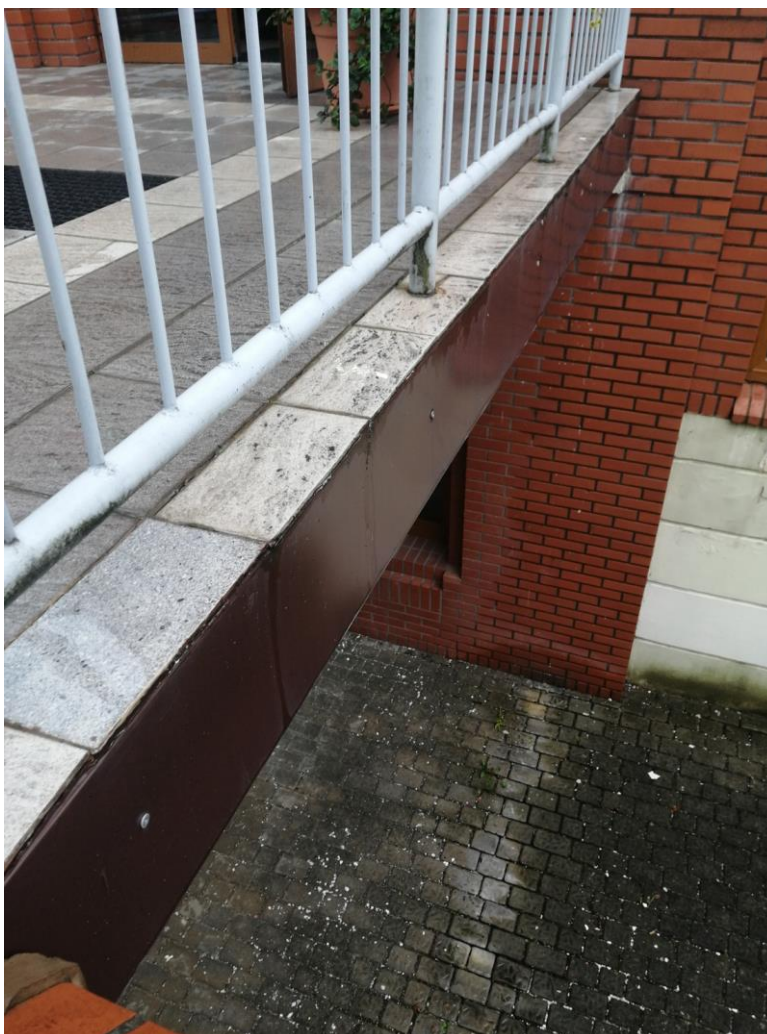
### **Obróbki blacharskie, balustrady- stan dobry**

Obróbka blacharska nie wymaga wymiany, nie posiada widocznych pęknięć ani ubytków przeszkadzających w spełnianiu swojej funkcji, z tego względu należy zdemontować obróbki blacharskie, a następnie ponownie je zamontować.

Balustrady są w dobrym stanie, należy je zdemontować na czas wykonywania prac i ponownie zamontować.

Fot. 4 Łącznik – widok na obróbkę blacharską i balustrady

- Ponowny montaż obróbek blacharskich i balustrad.
