**PRZEBUDOWA TARASÓW W PRZEDSZKOLU nr 41
KATEGORIA IX**

GDAŃSK, ul. Głęboka 19
działka nr 41 obr 0091

**INWENTARYZACJA ZIELENI
ORAZ PROJEKT ZABEZPIECZEŃ DRZEW**

GDAŃSK – Grudzień 2021r.

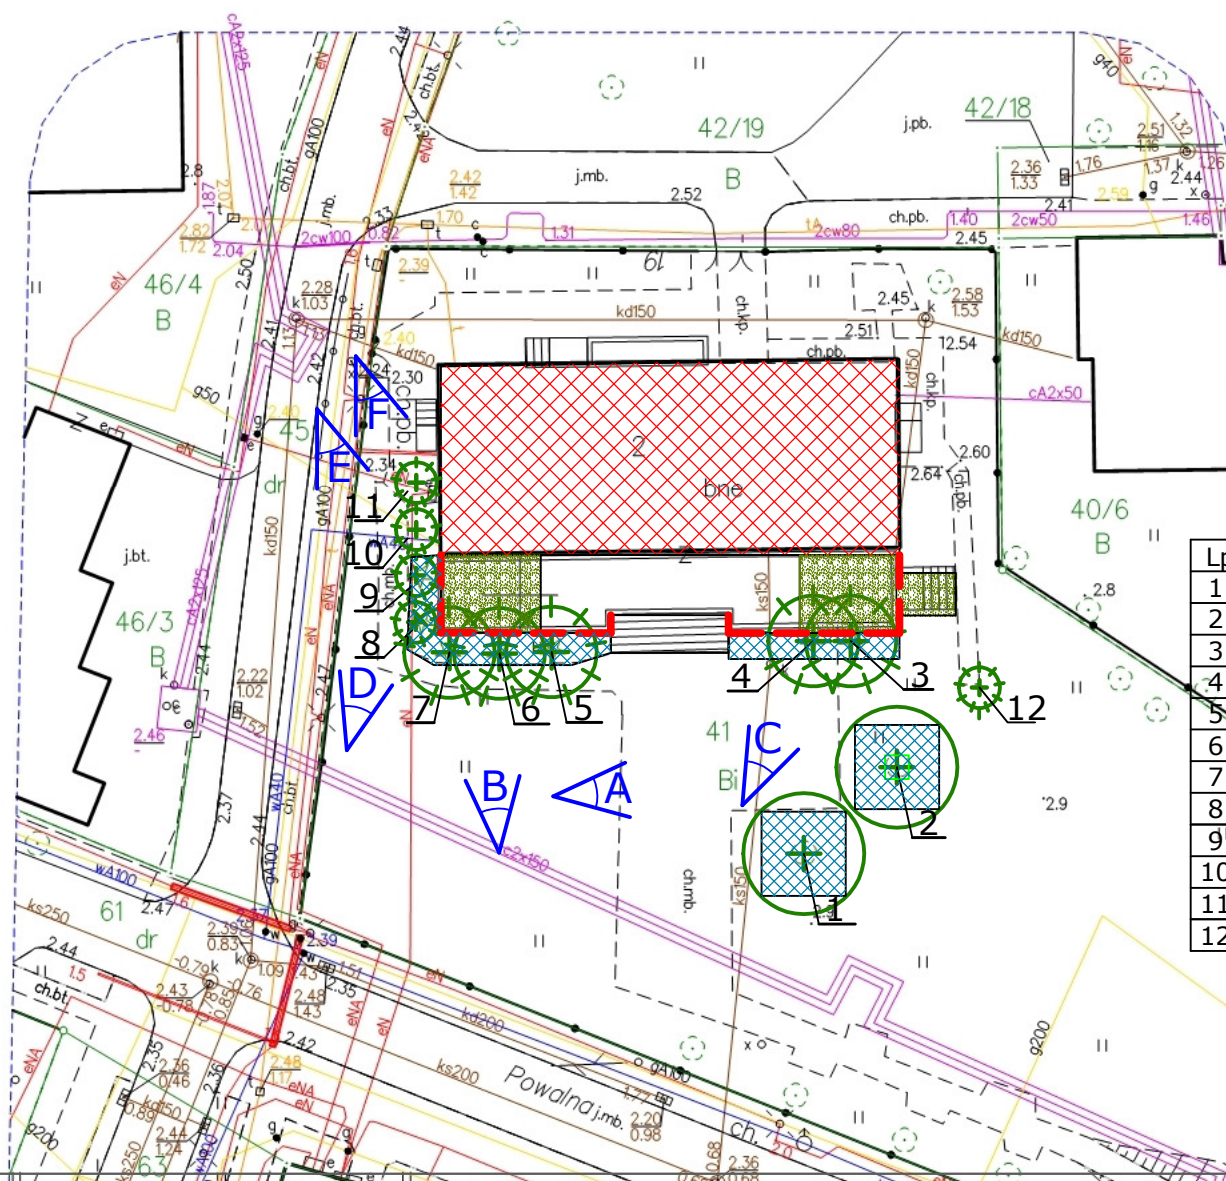
RYSUNEK: INWENTARYZACJA ZIELENI
NR RYS: ZL1.
SKALA: 1:500

Otoczenie przebudowywanych tarasów stanowią drzewa usytuowane bardzo blisko jego podmurówki. Teren wokół tarasu to trawnik z przedeptami i znacznymi „łysinami”. Gleba jest wyjałowiona, z dużą zawartością piasku. Inwentaryzacja drzewostanu została wykonana w grudniu 2021r. Inwentaryzacji podlegały wszystkie drzewa znajdujące się w sąsiedztwie projektowanych robót. Ogółem zinwentaryzowano 12 drzew. Najbliżej tarasu od strony południowej i zachodniej rosną świerki pospolite (nr 3-9). Ich wiek określono jako średni, są w dobrym stanie zdrowotnym, mają prawidłowo rozrośnięte korony i pnie bez uszkodzeń. Od strony zachodniej rosną: młody cyprysik i magnolia - również w dobrym stanie zdrowotnym. W pewnym oddaleniu od tarasu rosną dwa okazałe klony (nr 1 i 2) i jeden świerk (nr 12) w złym stanie zdrowotnym przeznaczony do wycięcia.

Rozbiórki murów stanowią zagrożenie dla pni i systemów korzeniowych drzew. Przed rozpoczęciem rozbiórki ścian, należy usunąć warstwę gruzu stanowiącego wypełnienie i następnie przystąpić do rozbiórki muru. Materiał rozbiórkowy należy składać w miejsce uprzednio przygotowane. Korzenie odkryte podczas rozbiórek fundamentów należy jak najszybciej zabezpieczyć (opis w 2.1.). Miejsca rozbiórek i wykopów wykonywanych ręcznie zaznaczono na rys nr 1.
