Ekspertyza przyrodnicza w zakresie występowania gatunków i obszarów objętych ochroną prawną,  
cennych bądź rzadkich na terenie mostu Grunwaldzkiego w Krakowie oraz w jego otoczeniu  
w związku z planowaną realizacją zadania pn.:

**„Remont mostu przez rzekę Wisłę w ciągu ul. Dietla (Most Grunwaldzki) w  
Krakowie”.**

**Nowy Sącz, 07 luty 2025 r.**

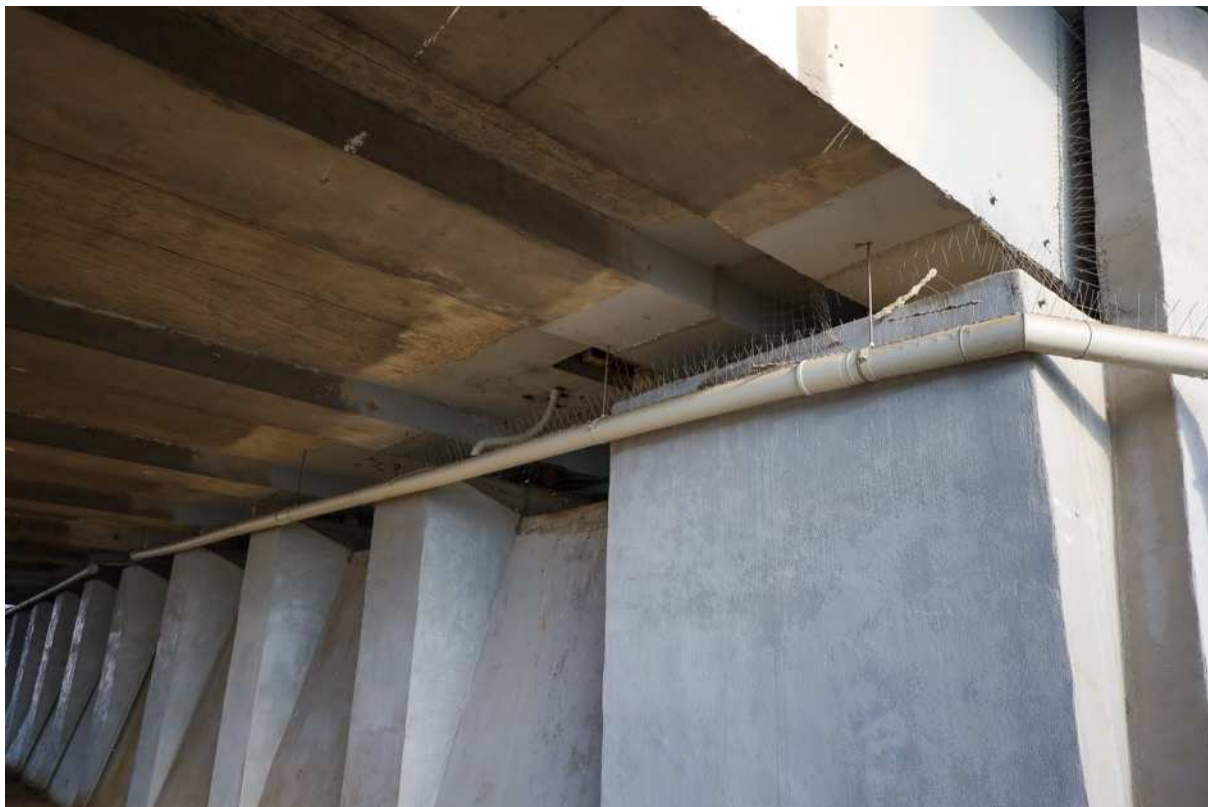
Fot. 6. Liczne zabezpieczenia przed gniazdowaniem i przesiadywaniem gołębi stwierdzono na filarach mostu.

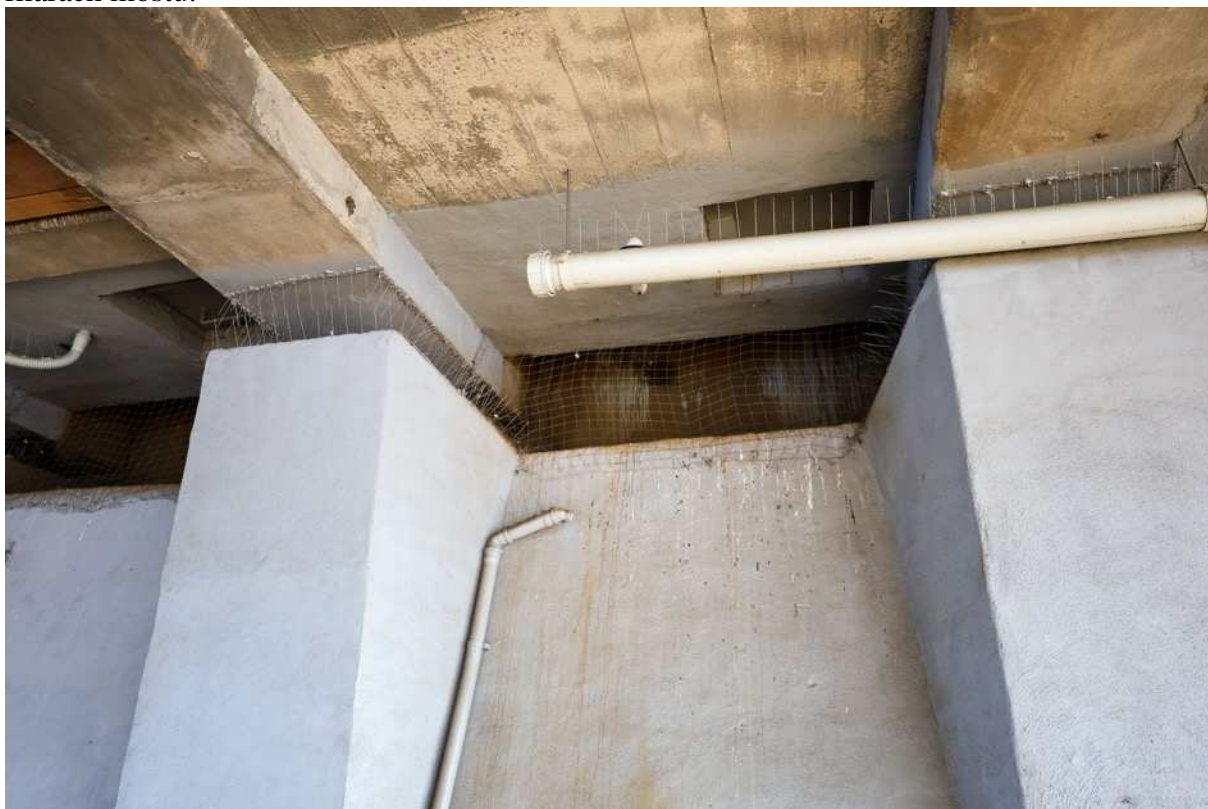
Fot. 7. Siatki zabezpieczające przed gołębiami oraz ślady odchodów gołębi.

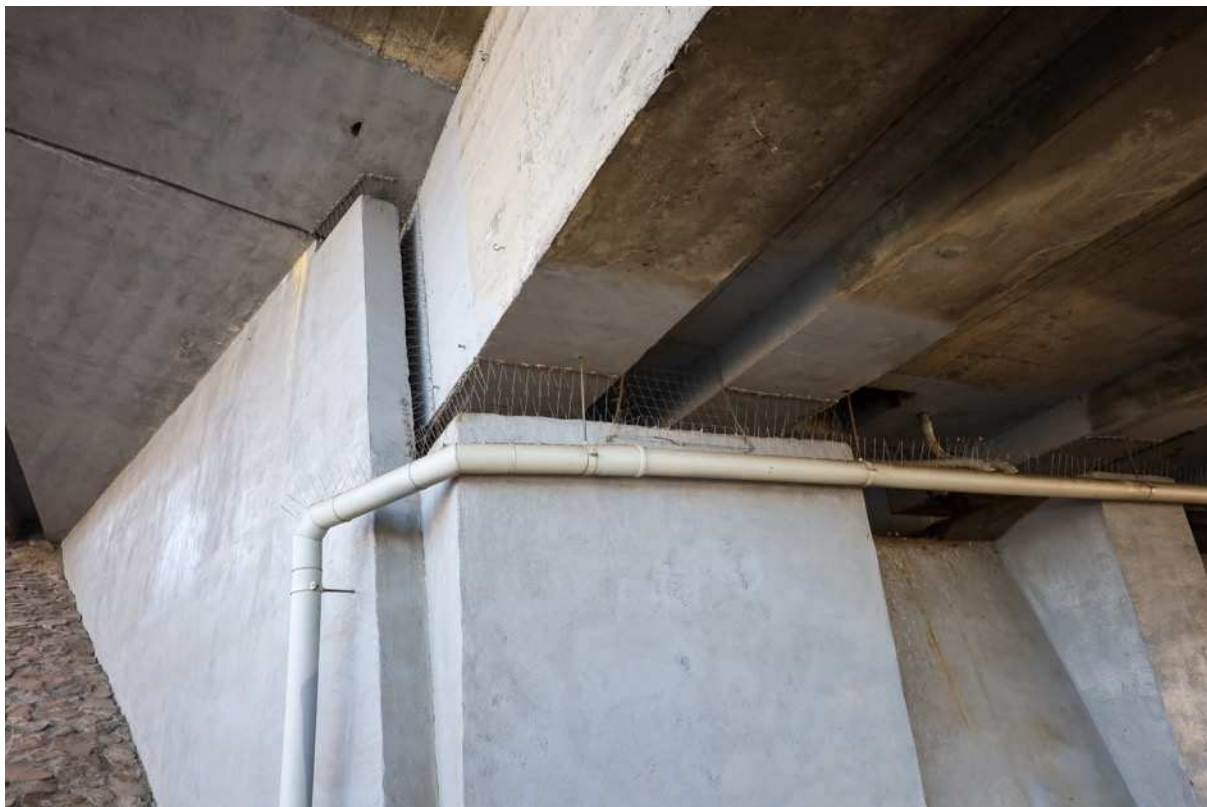
Fot. 8. Zabezpieczenia przed gołębiami pokrywały praktyczne cale filary wzdłuż ciągów pieszych.

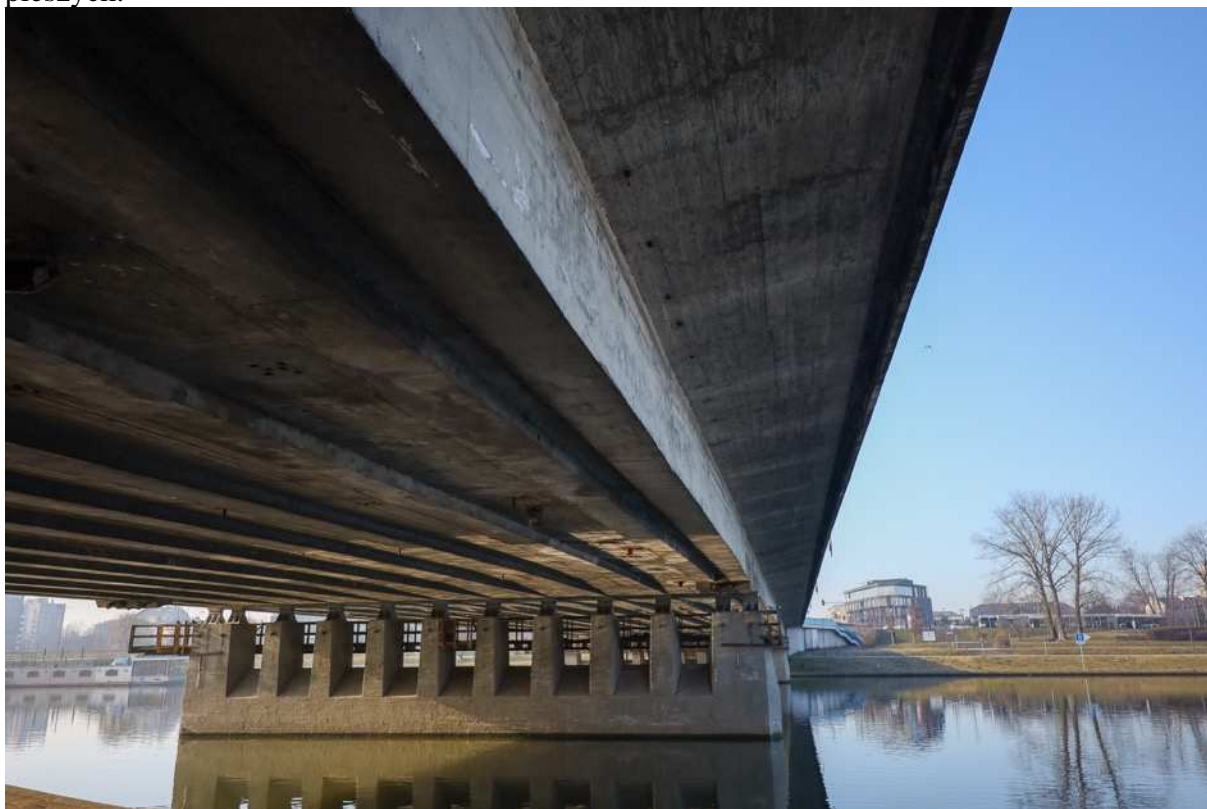
Fot. 9. Od spodu konstrukcja mostu nie posiadała żadnych śladów gniazd – np. gniazd języków, jaskółek, które mogą gniazdować w takich miejscach.

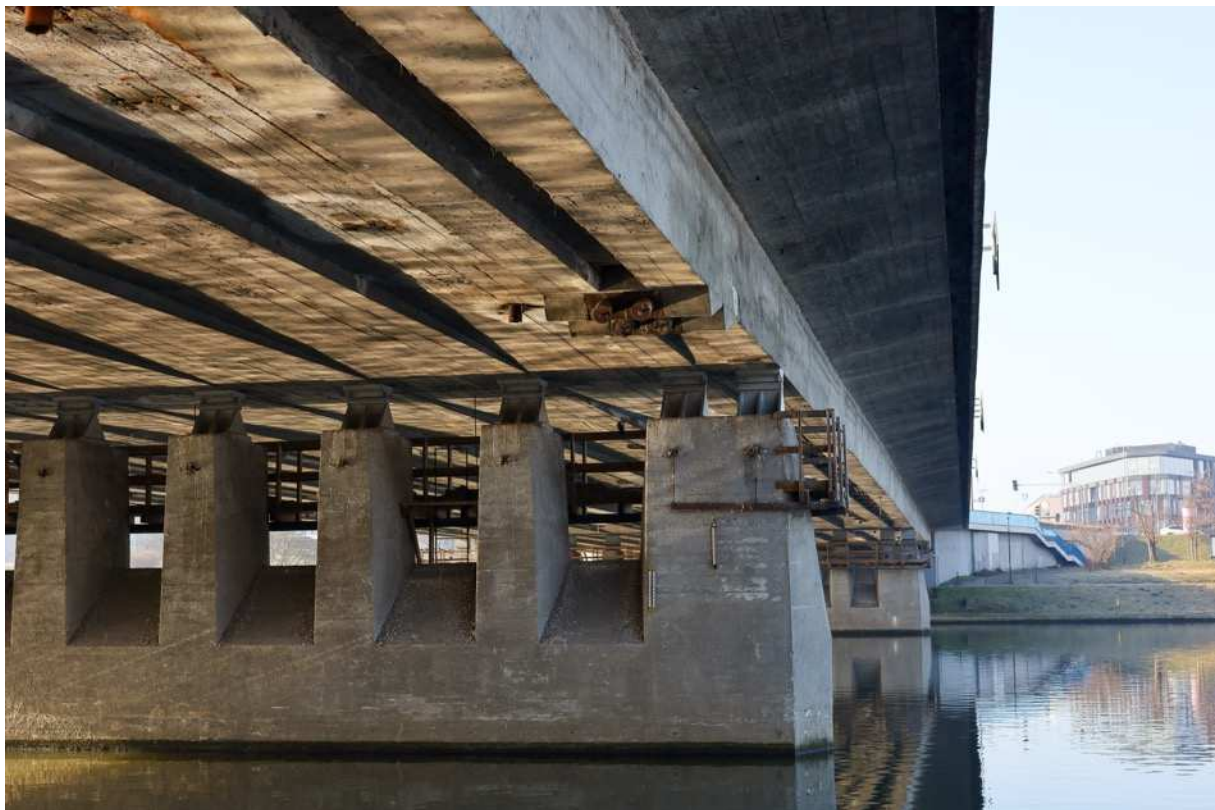
Fot. 10. Konstrukcja mostu wolna od gniazd.

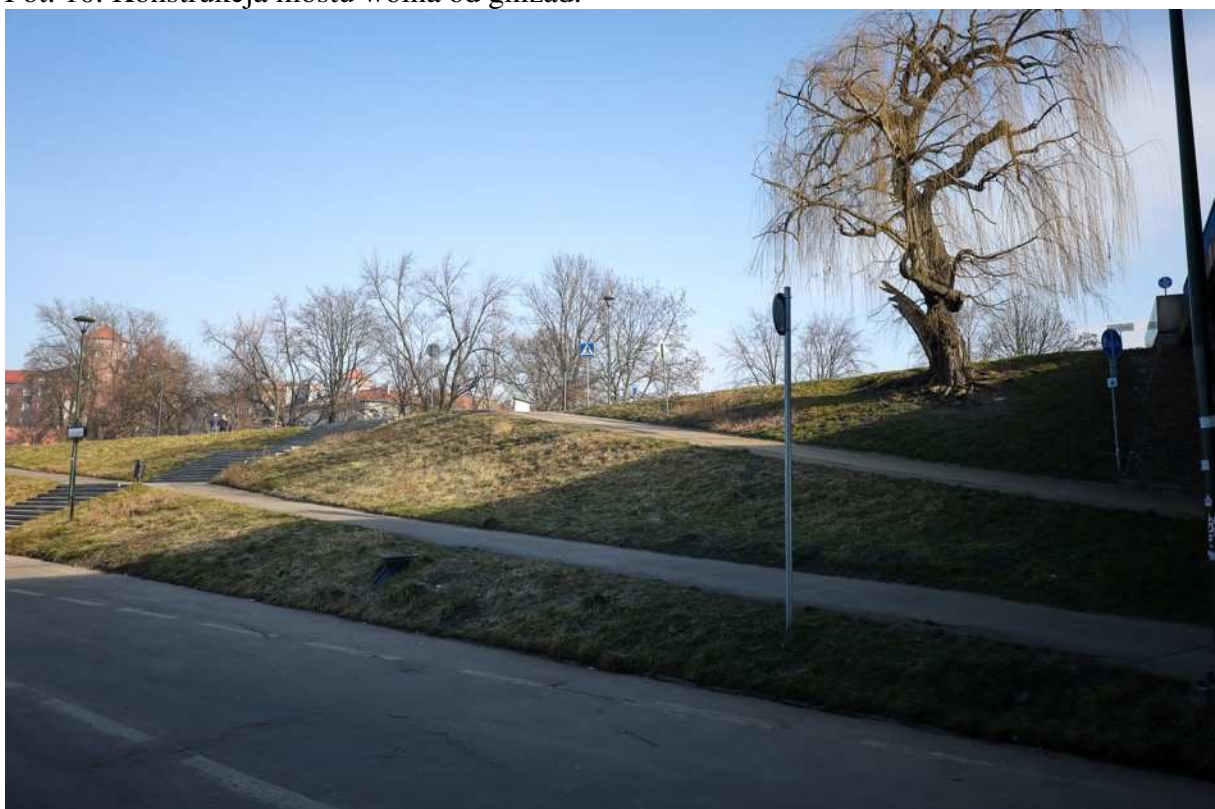
Fot. 11. Otoczenie mostu bardzo ubogie pod względem przyrodniczym – nisko koszone trawniki i pojedyncze drzewa (na zdjęciu najbliższej mostu – wierzba).

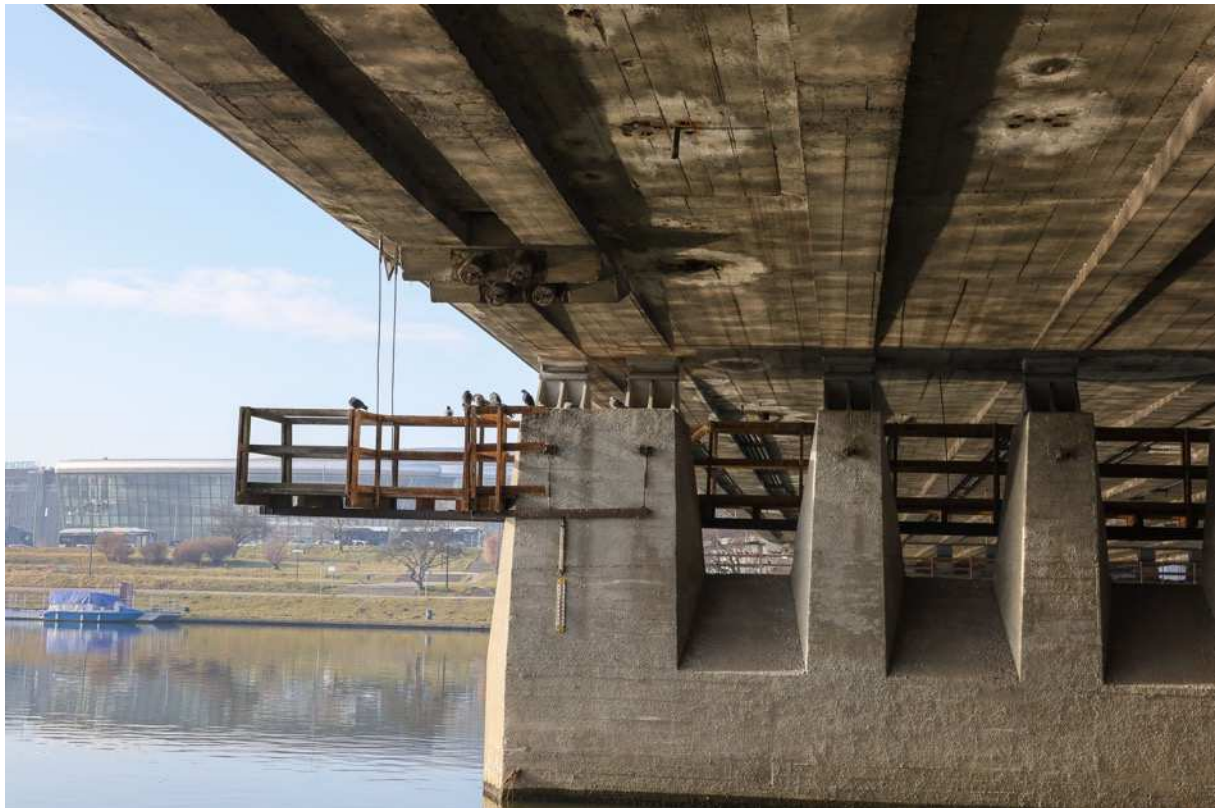
Fot. 12. Gołębie przesiadujące na filarach gdzie brak jest zabezpieczeń przed ich przesiadywaniem.

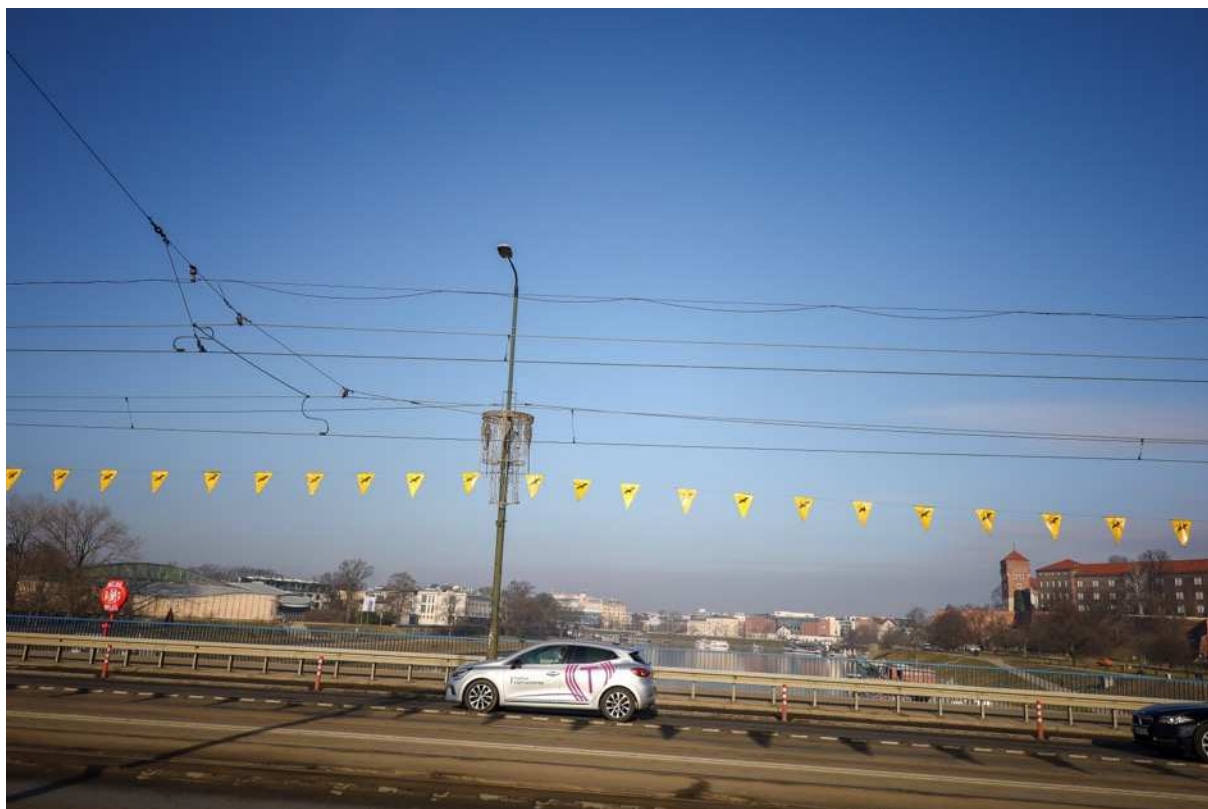
Fot. 14. Rozwieszone proporce w celu wyeliminowania kolizji ptaków z linią trakcyjną tramwajów.

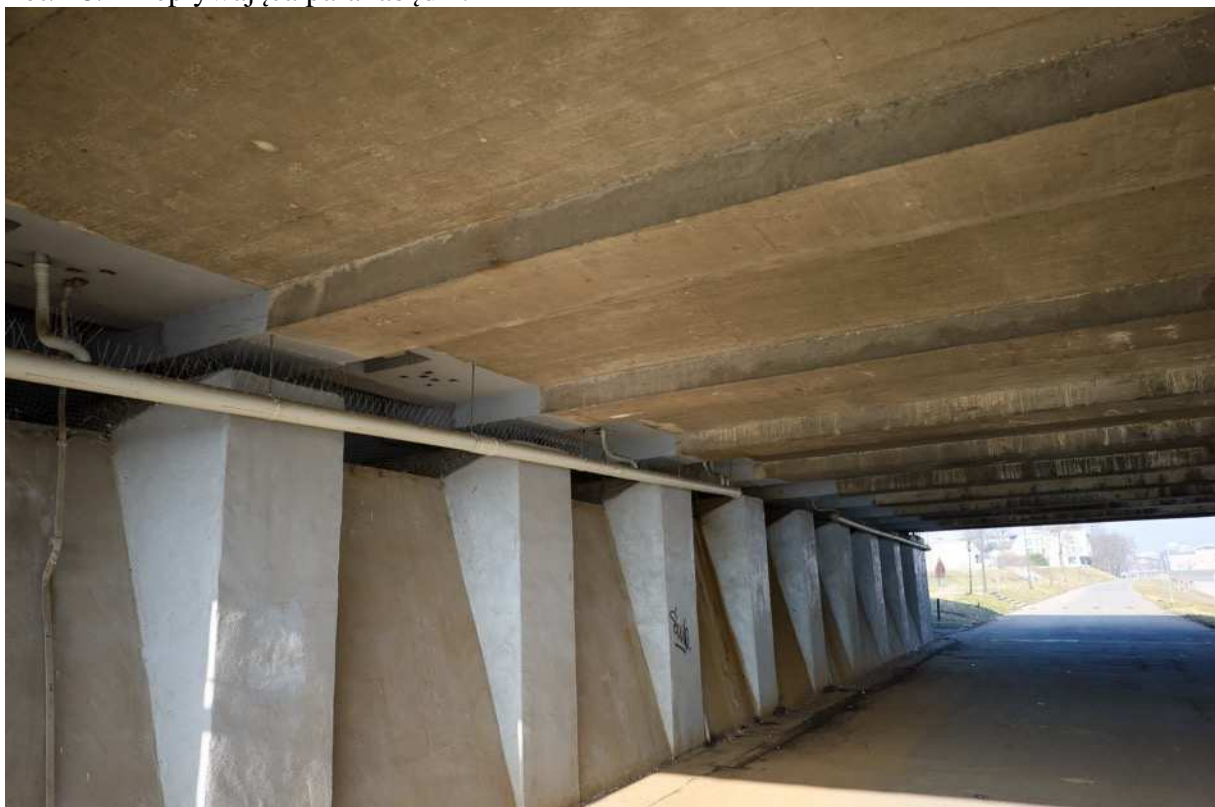
Fot. 19. Obie strony mostu zabezpieczone przy filarach na przyczółkach przed przesiadywaniem i gniazdowaniem gołębi.

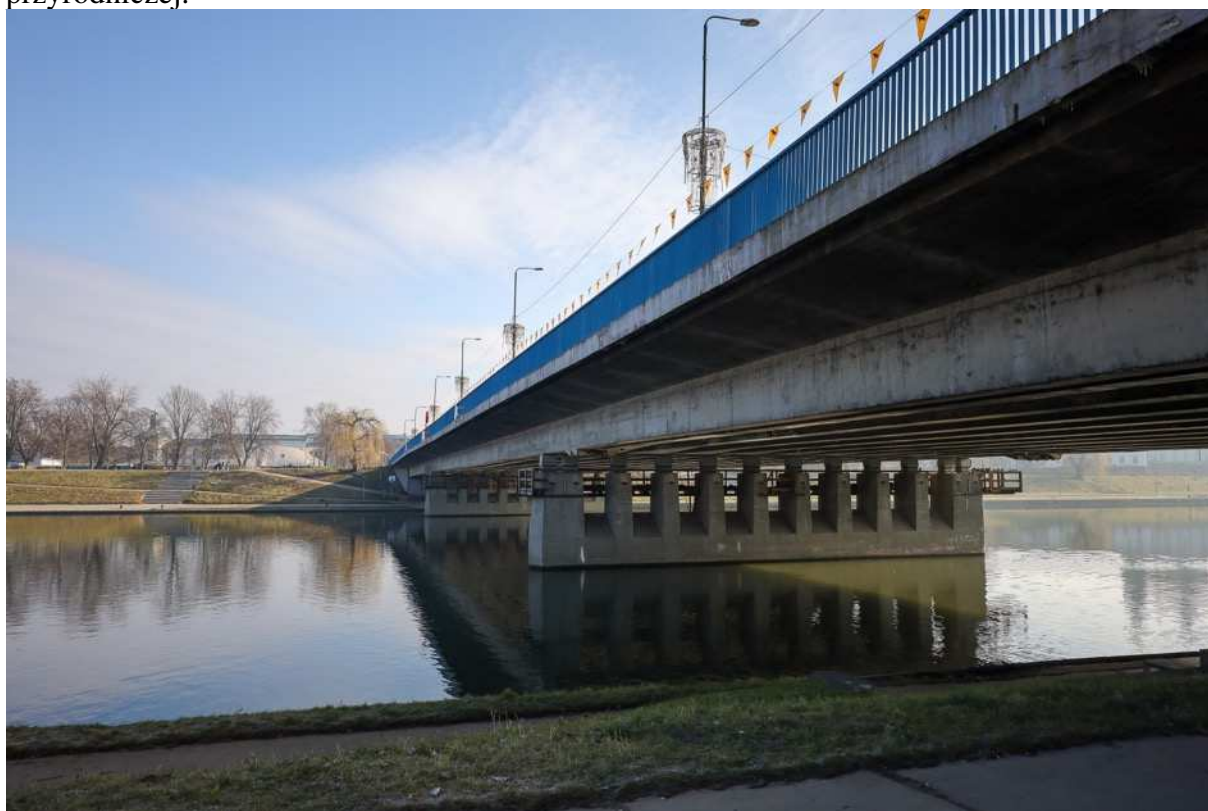
Fot. 21. Na konstrukcji mostu brak śladów gniazdowania ptaków.

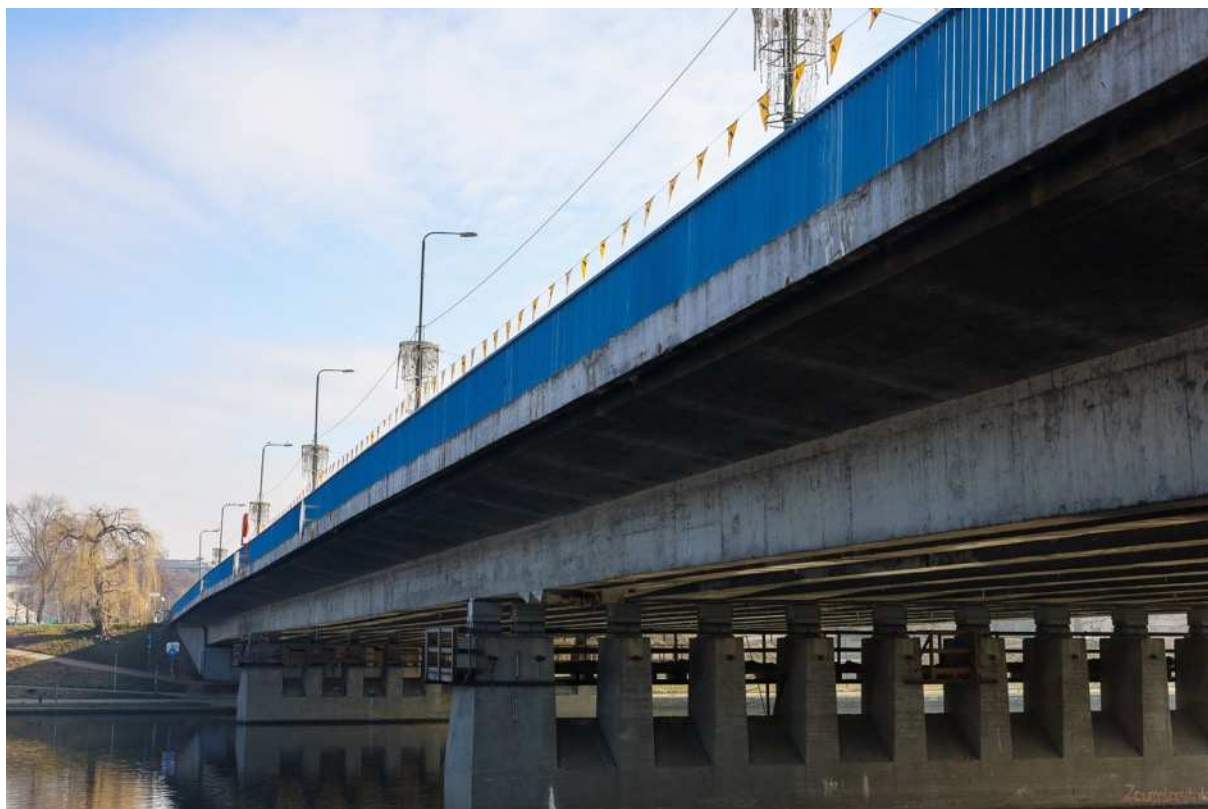
Fot. 22. Na konstrukcji mostu brak śladów gniazdowania ptaków.

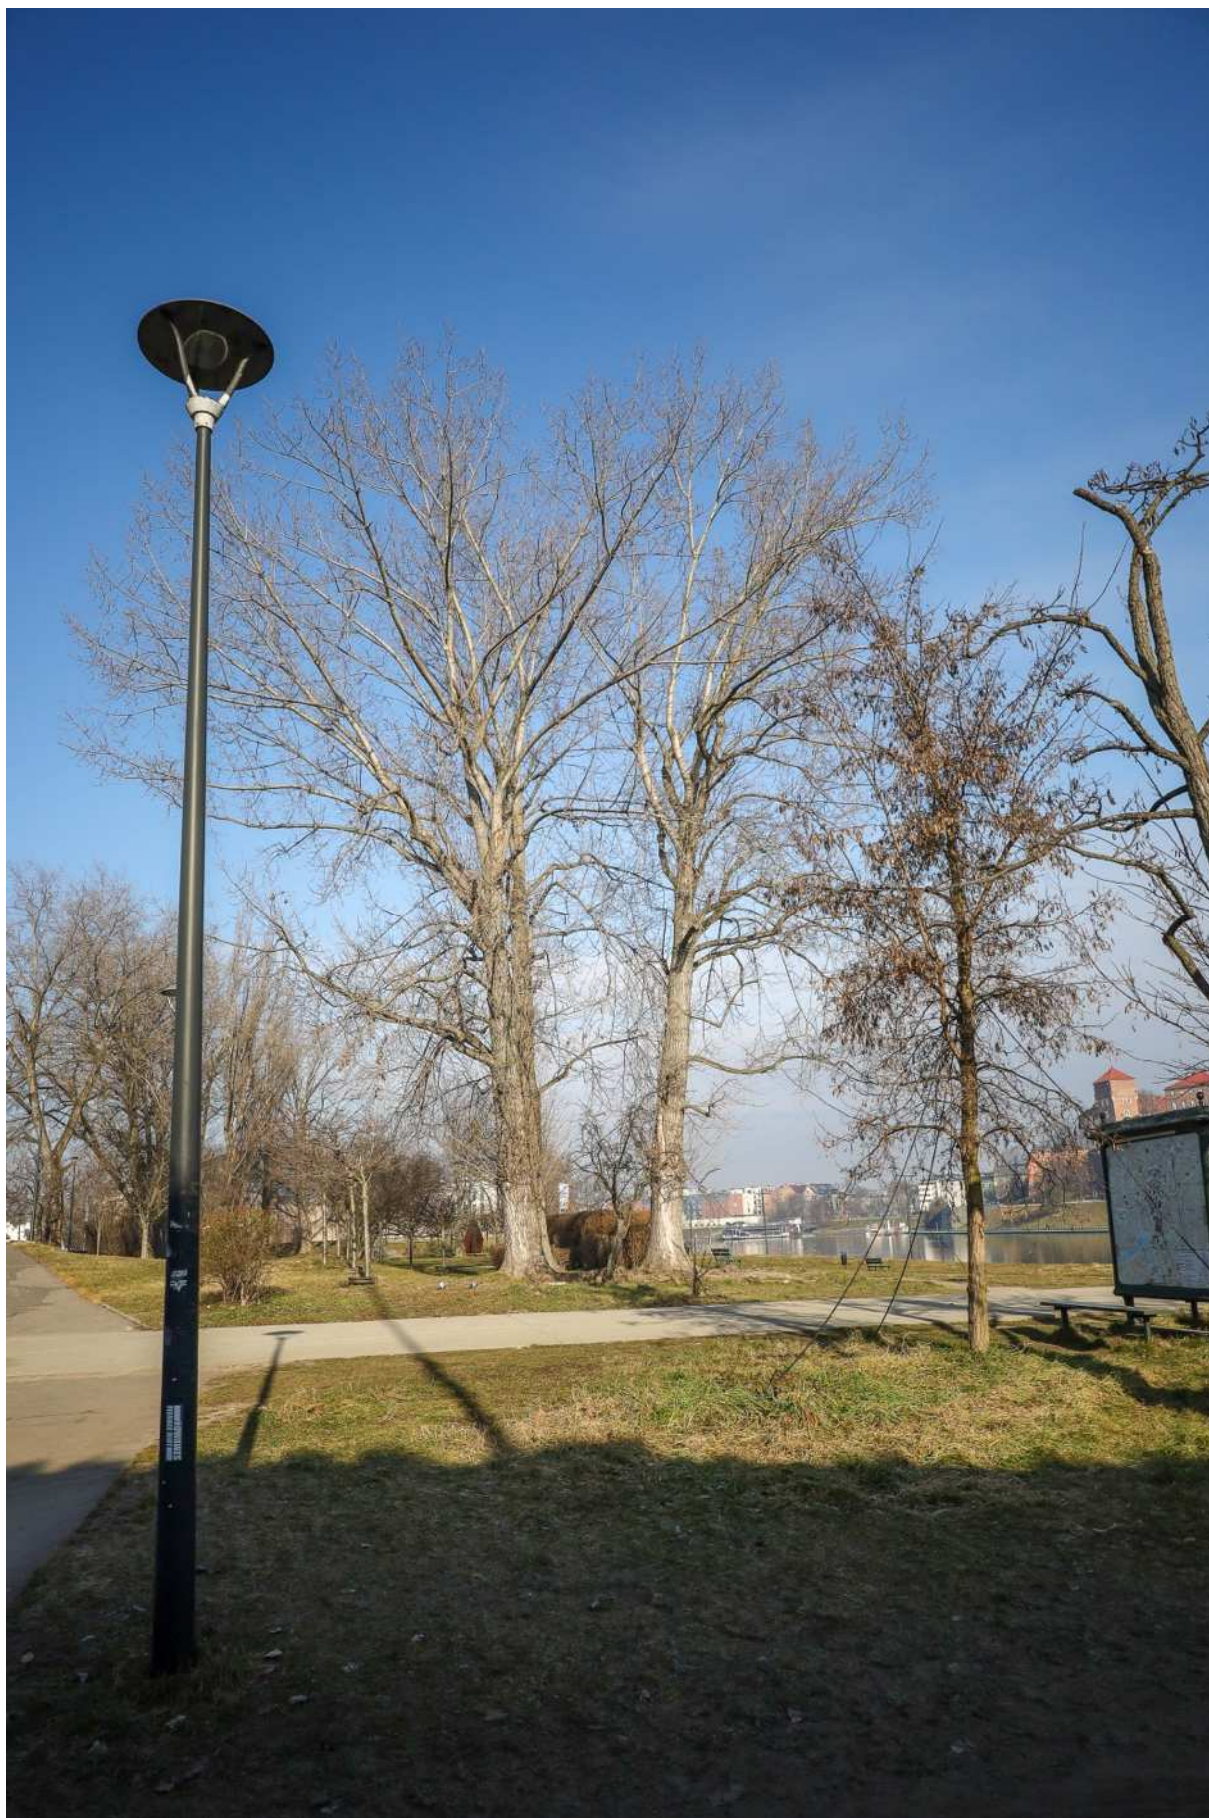
Fot. 27. Większe drzewa w sąsiedztwie mostu – niezagrożone planowanymi pracami.
