## Ekspertyza przyrodnicza budynku:

Urząd Miasta  
ul. Myśluborska 34, 66-400  
Gorzów Wlkp.

Rodzaj planowanych prac:  
**termomodernizacja budynku**

styczeń 2024r.

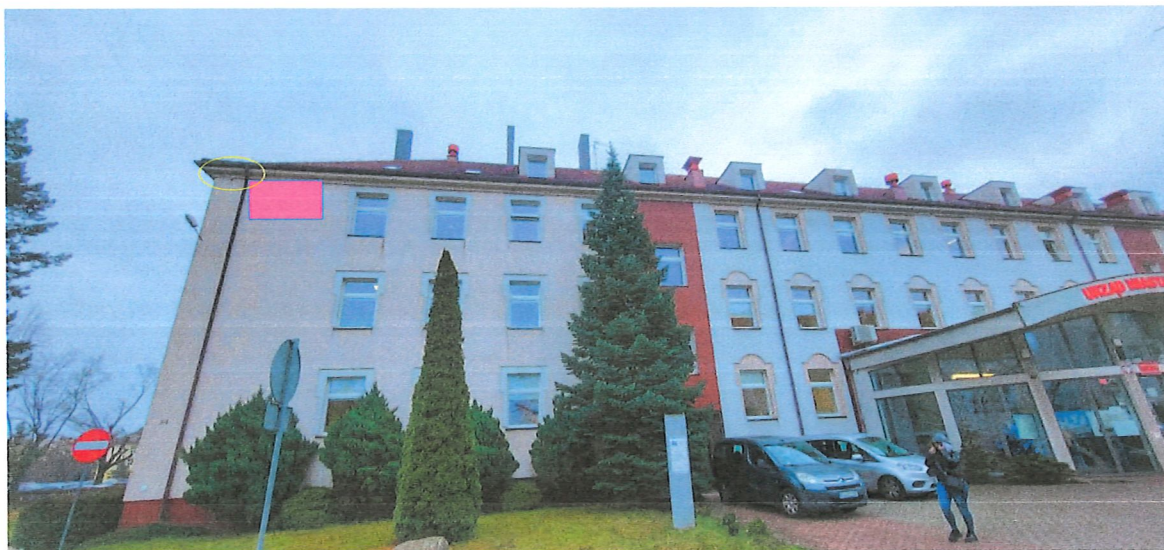
**Fot. Nr 1. Elewacja frontalna Urzędu Miasta – widok od strony północno-zachodniej.**

Różowy prostokąt wskazuje miejsce planowanego montażu budek dla jerzyków – 2 szt. Żółty owal wskazuje otwór w elewacji – potencjalne siedlisko lęgowe.

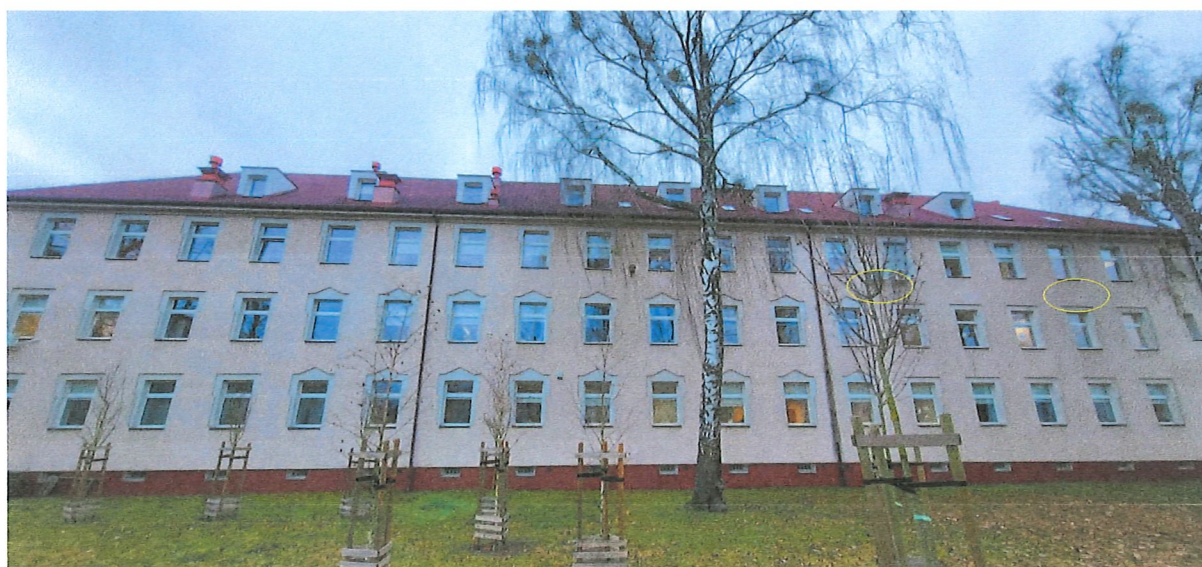
**W ramach obserwacji terenowych budynku nie wykryto obecnie występowanie lęgów ptaków, jak również nie stwierdzono występowanie nietoperzy.** Charakterystyka elewacji oraz fakt, że stan budynku jest bardzo dobry, powodują że nie występują na nim potencjalne siedliska lęgowe. Odnaleziono jedynie kilka otworów w elewacji – mogących pełnić funkcję schronień, być może również miejsc lęgowych. Trudno określić ile siedlisk lęgowych zostało zlikwidowanych w czasie poprzednich remontów – np. wymiany dachu i remontu strychu.

**Fot. Nr 4. Elewacja Urzędu Miasta od strony południowo-wschodniej. Żółty owal wskazuje otwory w elewacji – potencjalne siedliska lęgowe.**

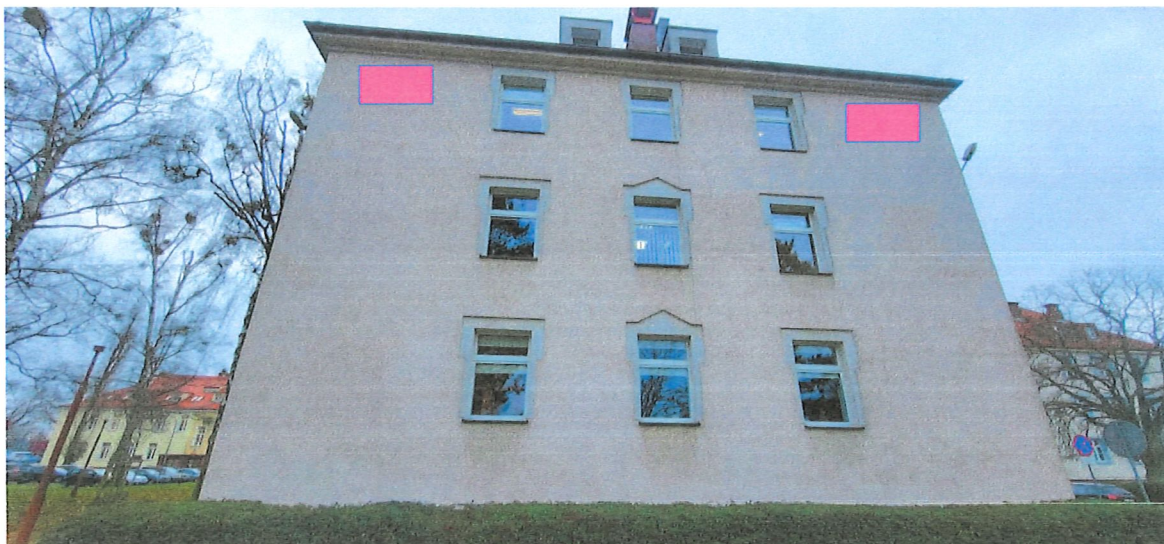
**Fot. Nr 5. Elewacja północna Urzędu Miasta. Różowy prostokąt wskazuje miejsca planowanego montażu budek dla jerzyków – po 4 szt. z każdej strony**

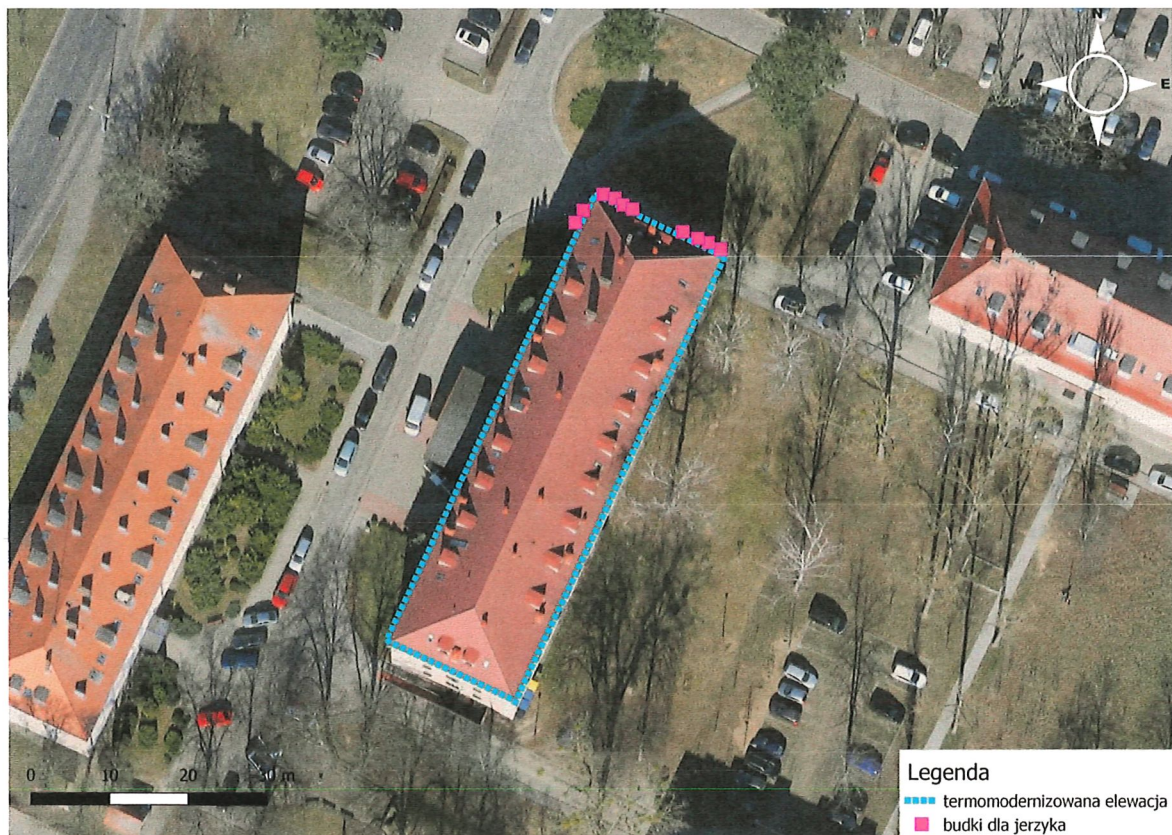
**Mapa nr 1. Widok budynku Urzędu Miejskiego na ortofotomapie wraz z zaznaczonymi lokalizacjami budek dla jerzyków – w ramach przewidzianej kompensacji przyrodniczej.**

Budki należy montować w miejscach wskazanych na zdjęciach oraz ortofotomapie z rzutem pionowym kompleksu budynków. Zastosowanie budek z trocinobetonu znacząco
