Ekspertyza przyrodnicza budynku:

Żłobek nr 2

ul. Obotrycka 1, 66-400

termomodernizacja budynku

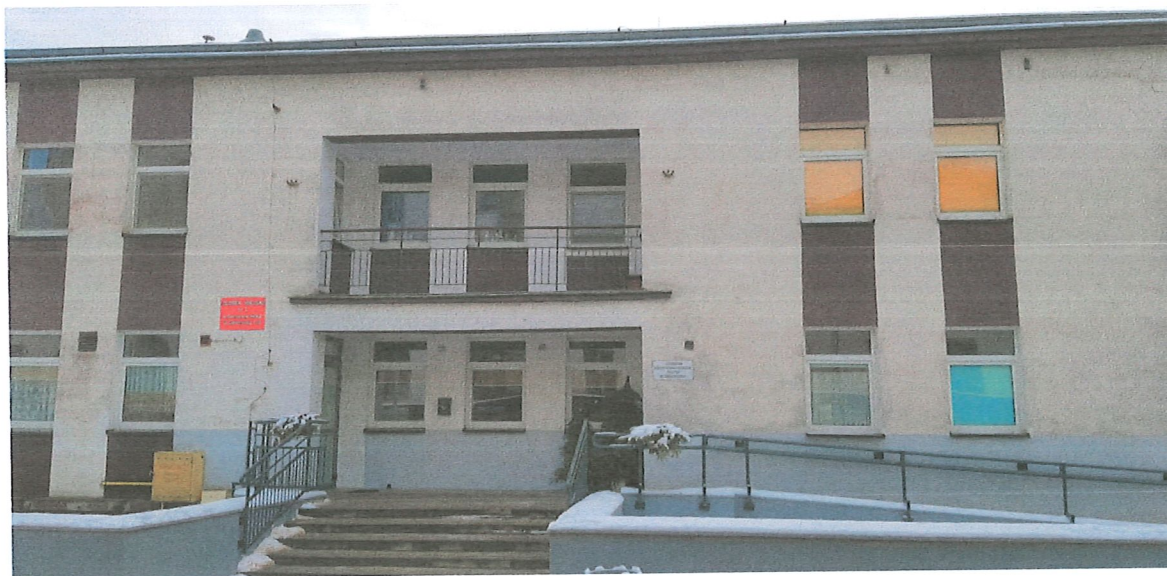
Fot. Nr 1. Elewacja frontalna budynku z wejściem głównym – wystawa północna.

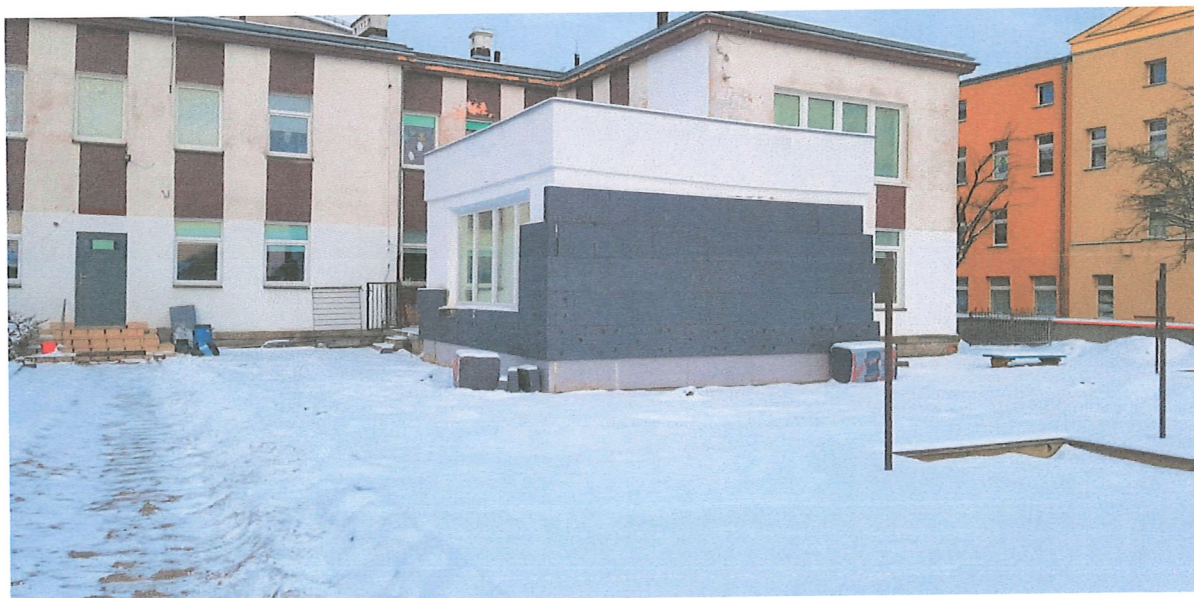
Fot. Nr 2. Elewacja budynku od strony placu zabaw. Widoczna jedna z sypialni na etapie ocieplania.

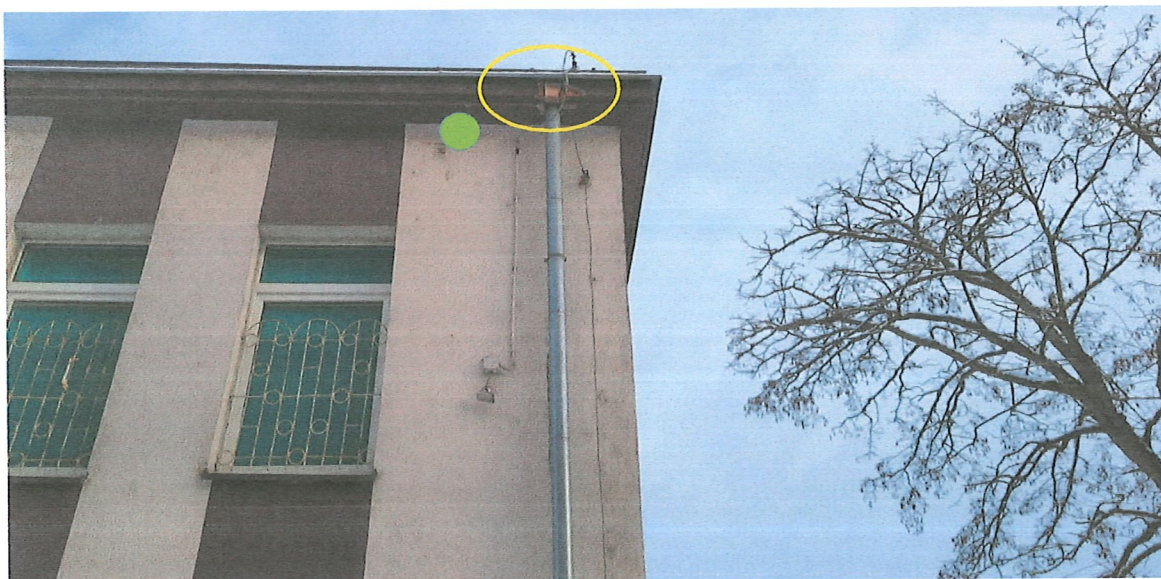
W ramach obserwacji terenowych budynku nie wykryto obecnie występowanie lęgów ptaków, jak również nie stwierdzono występowanie nietoperzy. Jedynym wykrytym w czasie kontroli, **potencjalnym siedliskiem lęgowym**, są szczeliny w miejscu gdzie rura spustowa przechodzi przez gzyms wieńczący górę ściany elewacyjnej.

Nie stwierdzono jednak materiału gniazdowego w tego typu szczelinach.

Fot. Nr 4. Elewacja budynku od strony północnej. Żółta linia wskazuje jedno z wykrytych miejsc potencjalnych lęgów wróbli. Zielonymi okręgami zaznaczono miejsca sugerowanej kompensacji w postaci budek lęgowych dla wróbli.

Natomiast bardzo cenne dla ochrony przyrody w mieście będzie zamontowanie nawet minimalnej ilości budek lęgowych na modernizowanych elewacjach. Takie działania pomagają złagodzić efekt zaniku siedlisk przyjaznych ptakom w centrum Gorzowa, wynikające z powszechnego, wieloletniego postępu w termomodernizacjach budynków. Często są to remonty, które nie zabezpieczają kompensacjami odpowiedniej ilości siedlisk dla żyjących w tych rewirach ptaków i nietoperzy. **Zaleca się więc w tym przypadku montaż 2 budek dla wróbli (nieobligatoryjnie).**

- budki dla wróbli (typu A, średnica otworu wlotowego 33mm) – 2 szt.

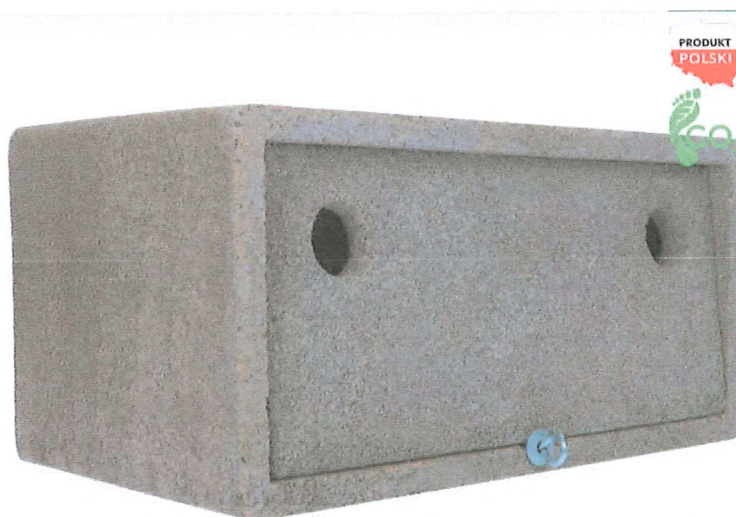
Fot. Nr 5. Przykładowa budka dla wróbli z trocinobetonu.

Budki należy montować w miejscach wskazanych na zdjęciach oraz ortofotomapie z rzutem pionowym kompleksu budynków. Zastosowanie budek z trocinobetonu znacząco przedłuża ich żywotność, co wpływa na dłuższe zachowanie efektu istnienia siedlisk zastępczych, kompensujących uszczelnienie budynku w czasie remontu i zniszczenie siedlisk pierwotnych.

Zaleca się aby budki dla ptaków powinny być chociaż częściowo wtopione w materiał ociepleniowy. Budki dla nietoperzy, ze względu na swoją niewielką grubość mieszczą się w całości w warstwie ociepleniowej. Jednakże żadne budki nie powinny stykać się bezpośrednio swoją ścianką tylną ze ścianą budynku – tak aby nie powstawały zimne mostki termiczne. Obligatoryjnie powinny posiadać daszek blaszany lub inny, tak aby chronić konstrukcję budki przed deszczem. Możliwym wariantem jest zamontowanie budek po blaszanym opierzeniu górnej krawędzi ściany elewacyjnej – w ten sposób budka zyska ochronę górną przed warunkami atmosferycznymi.

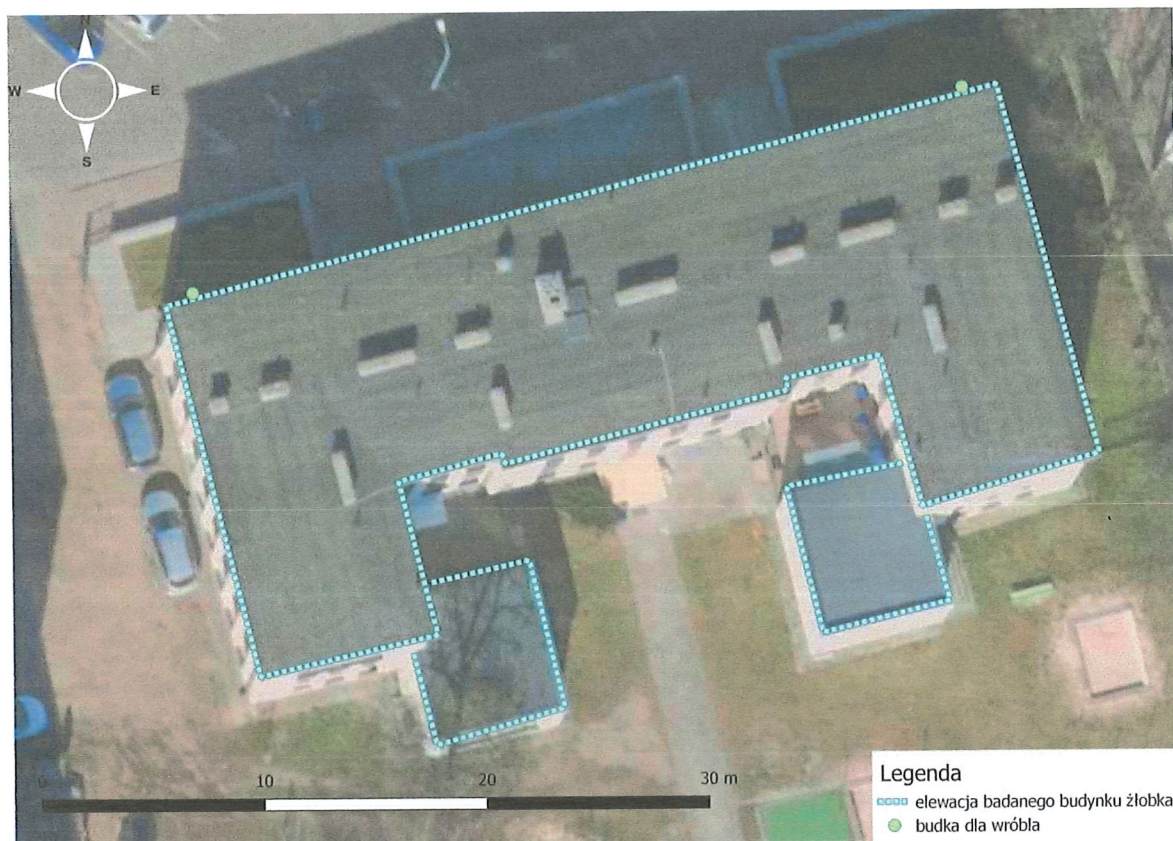
Mapa nr 1. Widok budynku Żłobka nr 2 na ortofotomapie wraz z zaznaczonymi budkami dla poszczególnych gatunków – w ramach zalecanej kompensacji przyrodniczej.
