Ekspertyza przyrodnicza budynku:

Urząd Miasta
ul. Sikorskiego 4, 66-400
Gorzów Wlkp.

Rodzaj planowanych prac:
termomodernizacja budynku

styczeń 2024r.

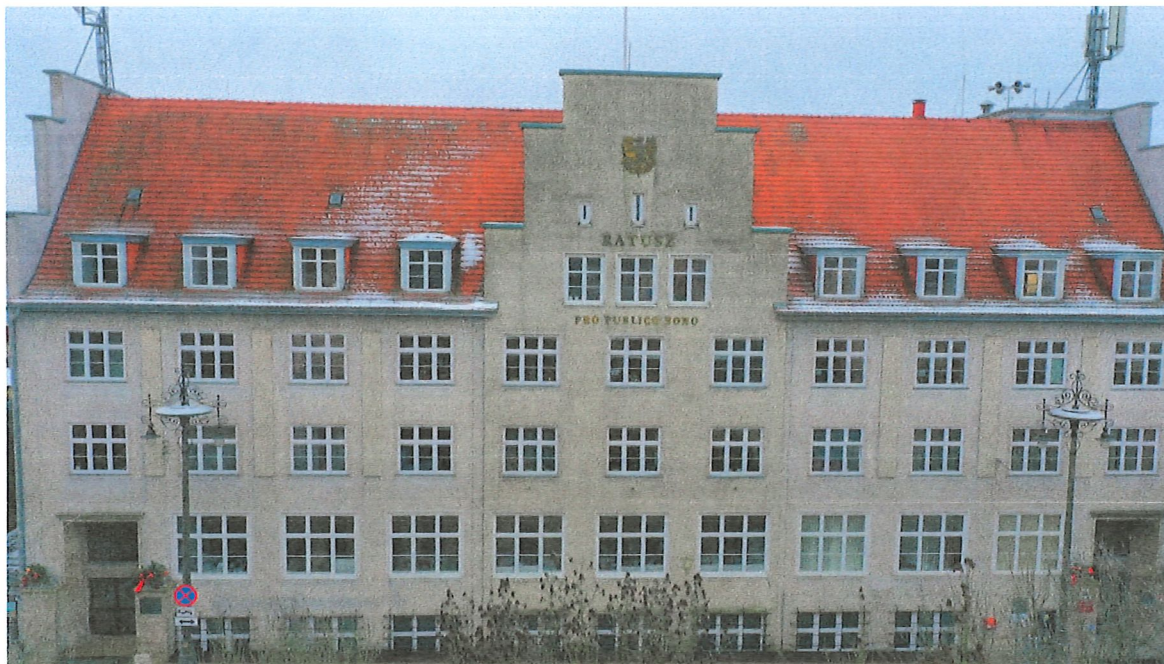
Fot. Nr 1. Elewacja frontalna Urzędu Miasta – widok od strony północno-zachodniej.

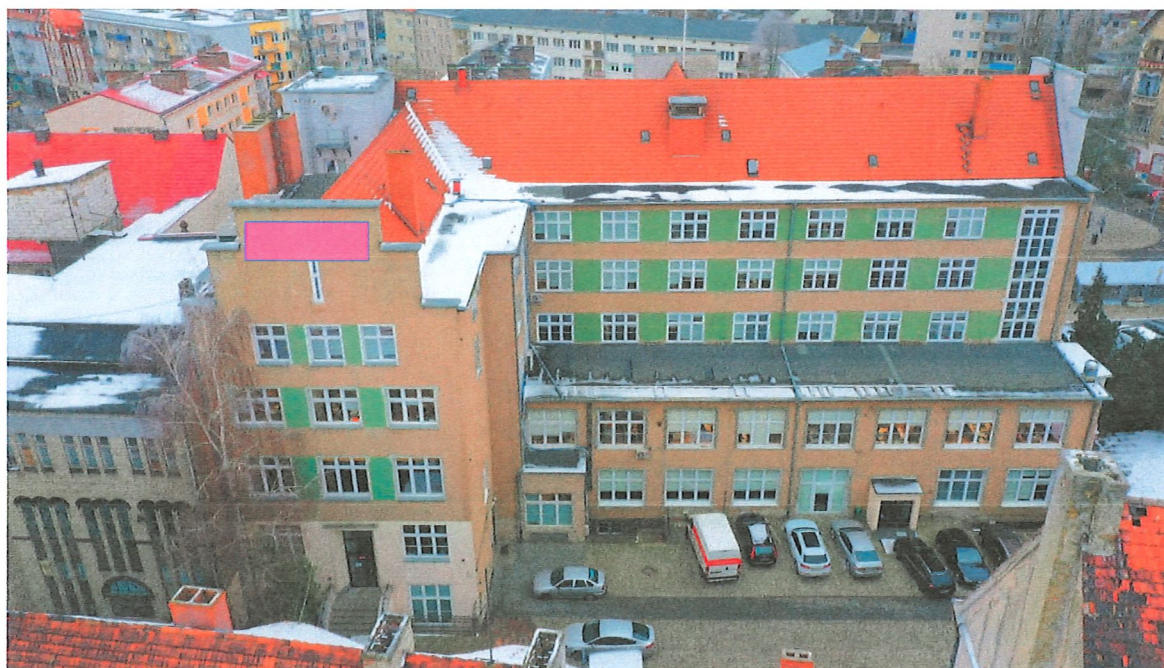
Fot. Nr 2. Elewacja południowo-wschodnia Urzędu Miasta. Różowy prostokąt wskazuje, jedno z zalecanych miejsc montażu budek dla jerzyków – 10 szt.

Budki należy montować w miejscach wskazanych na zdjęciach oraz ortofotomapie z rzutem pionowym kompleksu budynków. Zastosowanie budek z trocinobetonu znacząco przedłuża ich żywotność, co wpływa na dłuższe zachowanie efektu istnienia siedlisk

Zaleca się aby budki dla ptaków powinny być chociaż częściowo wtopione w materiał ociepleniowy. Budki dla nietoperzy, ze względu na swoją niewielką grubość mieszczą się w całości w warstwie ociepleniowej. Jednakże żadne budki nie powinny stykać się bezpośrednio swoją ścianką tylną ze ścianą budynku – tak aby nie powstawały zimne mostki termiczne. Obligatoryjnie powinny posiadać daszek blaszany lub inny, tak aby chronić konstrukcję budki przed deszczem. Możliwym wariantem jest zamontowanie budek po blaszanym opierzeniu górnej krawędzi ściany elewacyjnej – w ten sposób budka zyska ochronę górną przed warunkami atmosferycznymi.

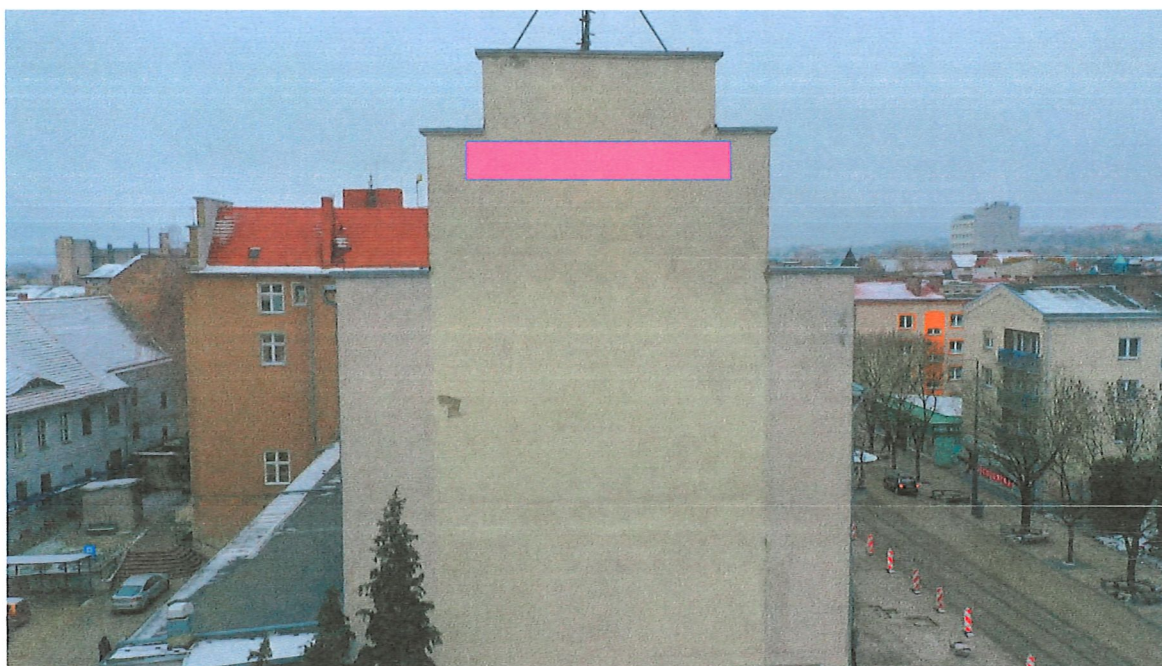
Fot. Nr 3. Elewacja od strony północno-wschodniej. Różowy prostokąt wskazuje jedno z zalecanych miejsc montażu 10 budek dla jerzyków.

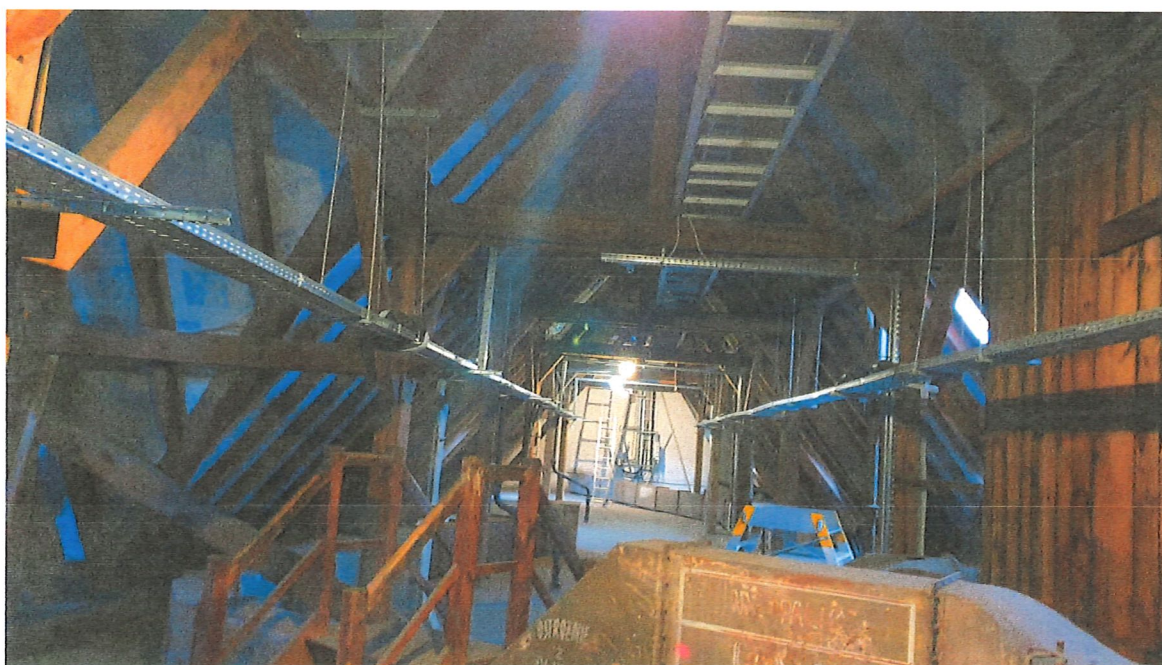
W ramach obserwacji terenowych budynku nie wykryto obecnie występowanie lęgów ptaków, jak również nie stwierdzono występowanie nietoperzy. Charakterystyka elewacji oraz fakt, że stan budynku jest bardzo dobry, powodują że nie występują na nim potencjalne siedliska lęgowe. Trudno określić ile siedlisk lęgowych zostało zlikwidowanych w czasie poprzednich remontów – np. wymiany dachu i remont strychu.

Fot. Nr 4. Widok wnętrza wyremontowanego strychu oraz dachu.

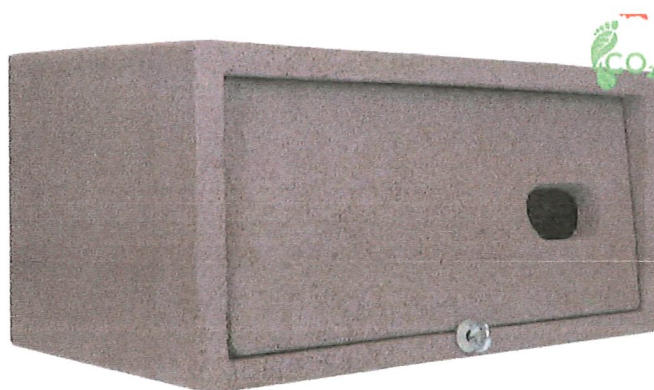
Fot. Nr 5. Przykładowa budka dla jerzyków z trocinobetonu.

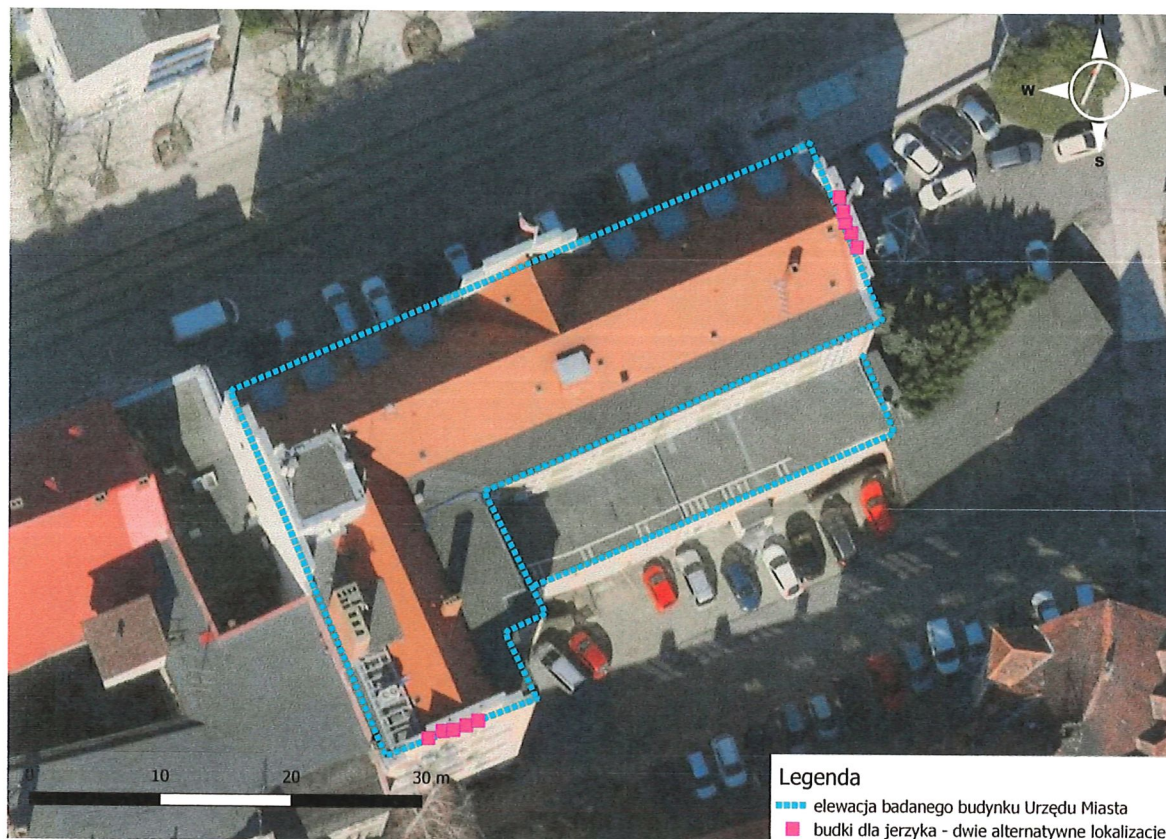
Mapa nr 1. Widok budynku Urzędu Miejskiego na ortofotomapie wraz z zaznaczonymi lokalizacjami budek dla jerzyków – w ramach przewidzianej kompensacji przyrodniczej.
